***Rete Regionale
Controllo Movimenti Franosi
(ReRCoMF)***

Comune di Cissone (CN)

Località Pianezza

Inclinometro fisso S4CISA0

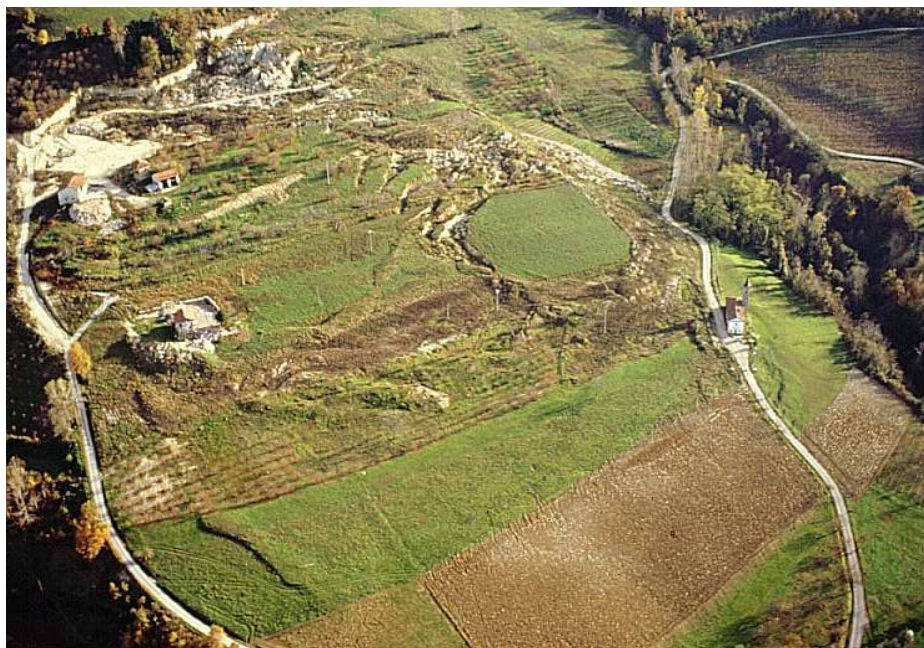
Immagine 01 - Panoramica della frana di Pianezza scattata da elicottero

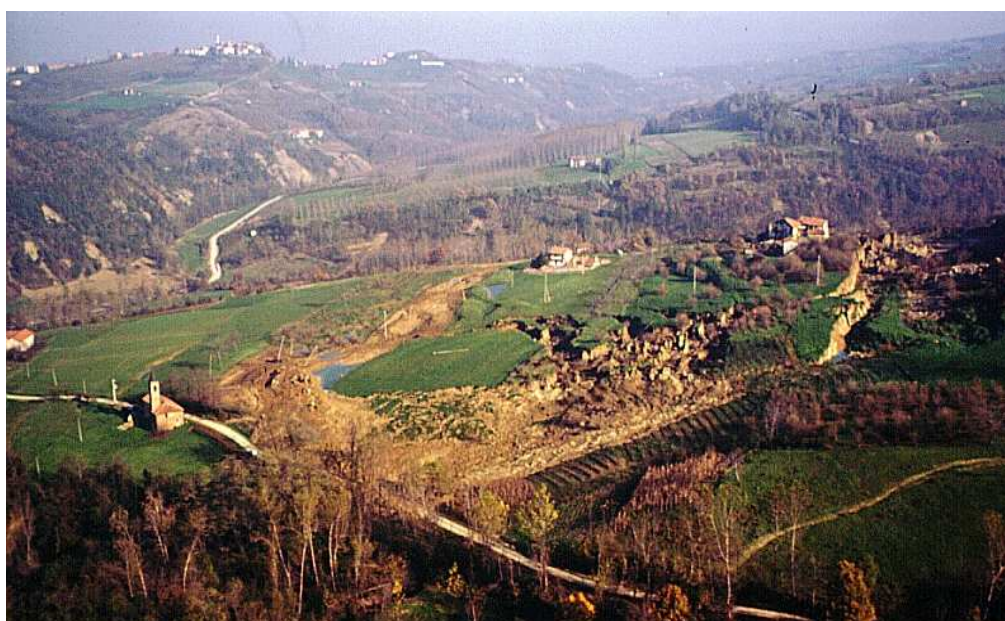
Immagine 02 - Panoramica della frana di Pianezza; in alto sulla destra in alto la borgata Pianezza
e al centro un'abitazione isolata, in basso a sinistra la chiesa di Madonna della Cassina

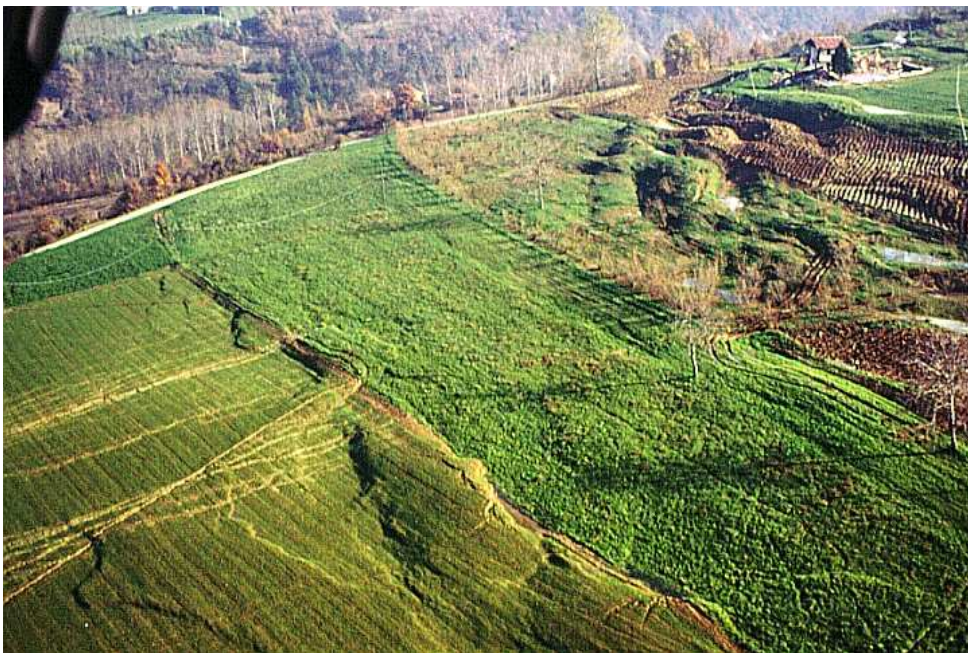
In corrispondenza dell'abitato di Pianezza il blocco di materiale scivolato si è disarticolato in più zolle separate da profonde fratture compromettendo pesantemente la stabilità degli edifici; al piede del fenomeno si sono avuti evidenti fenomeni di rigonfiamento.

Immagine 03 - Piede della frana, i terreni sono vistosamente corrugati e fratturati

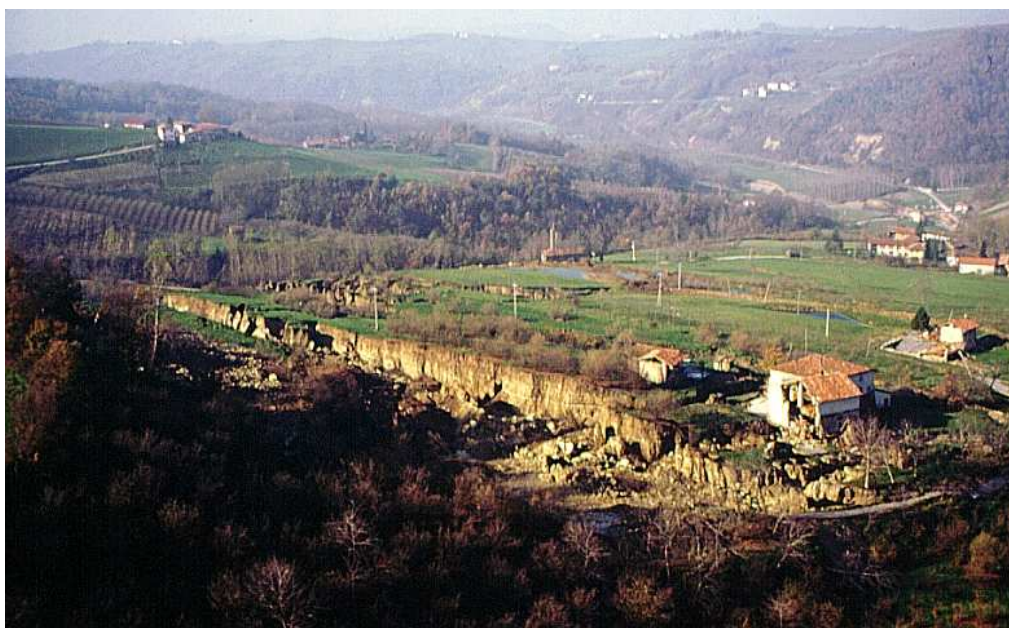
Immagine 04 - Trincea a valle del coronamento formatasi a seguito della traslazione della zolla su cui è ubicata la borgata Pianezza

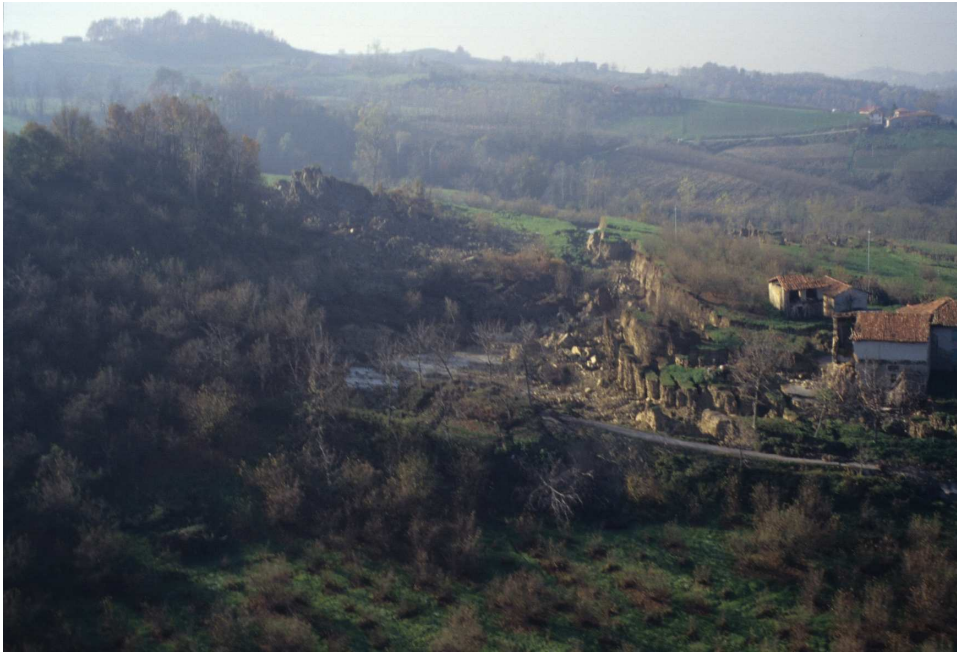
Il movimento si è verificato lungo una superficie di strato marnosa situata ad una profondità di 8 metri dal piano campagna come era possibile osservare subito dopo l'attivazione immediatamente a valle del coronamento, dove era in origine ubicata la frazione Pianezza.

Immagine 05 - Particolare della trincea formatasi come conseguenza del movimento traslativo; al centro della foto in colore chiaro parte del piano di scivolamento

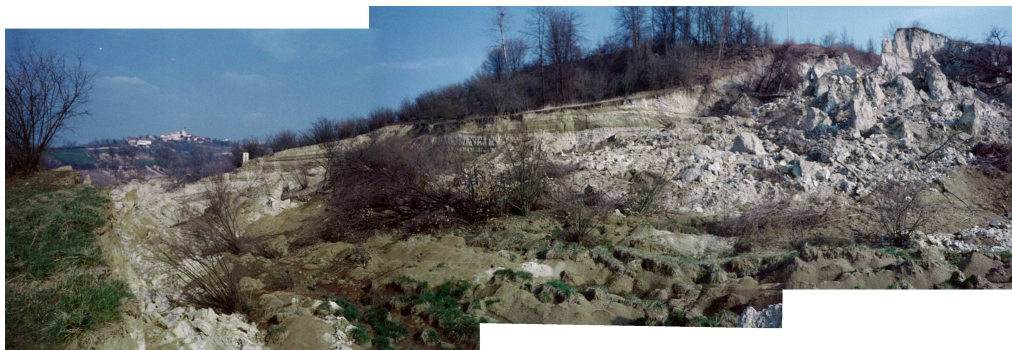
Immagine 06 - Coronamento della frana di Pianezza

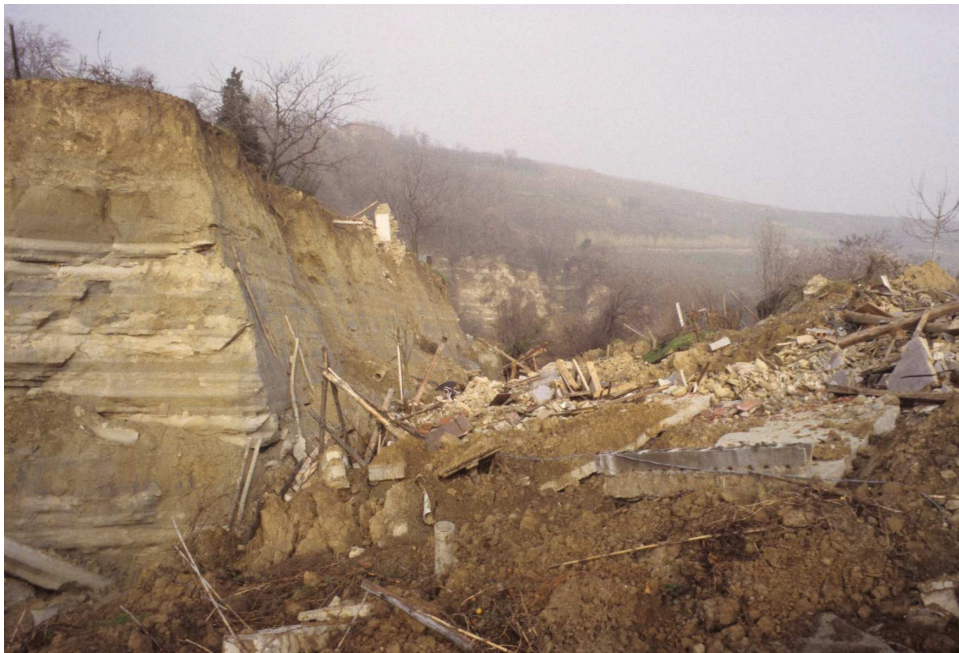
Immagine 07 - Parte della scarpata di coronamento della frana di Pianezza

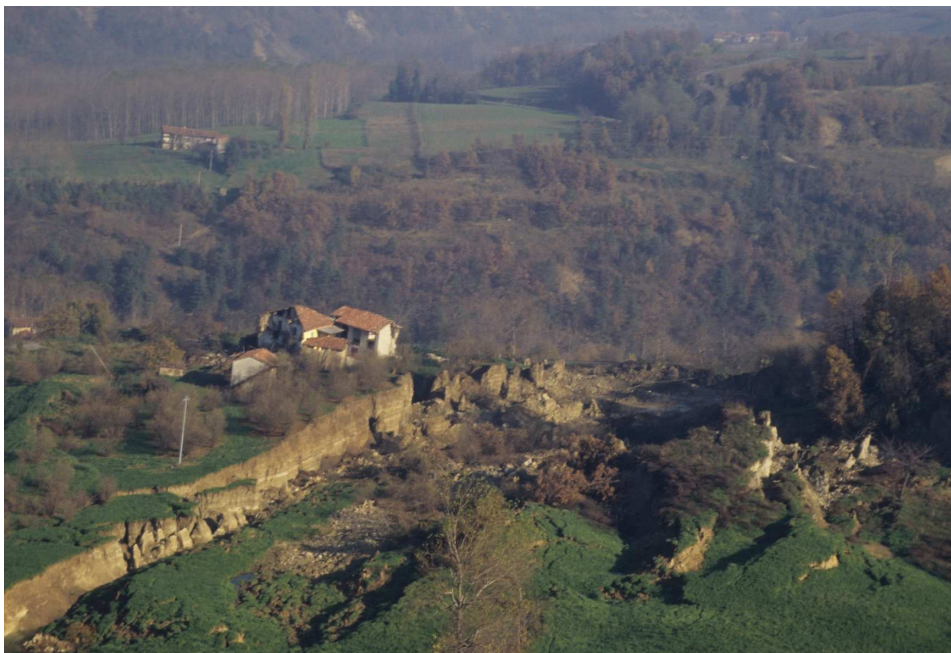
Immagine 08 - Panoramica del settore di testata della frana di Pianezza

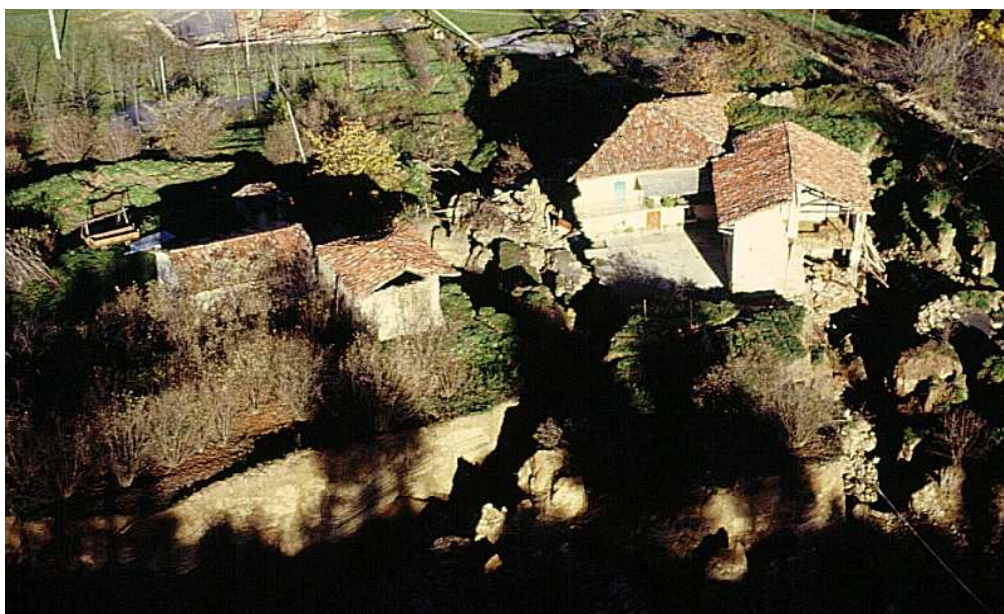
Codice	Danno	Dettaglio Danno	Grado	Descrizione
2020	Nuclei/centri abitati	gruppo di case/nucleo rurale	grave	La frana ha coinvolto gravemente la frazione Pianezza determinandone la traslazione verso valle per circa 50 metri; in corrispondenza della borgata il blocco scivolato si disarticolò in più zolle separate da profonde fratture determinando gravi lesioni a carico di quasi tutte le abitazioni. L'ubicazione del danno si riferisce al punto in cui la borgata si è trovata dopo la traslazione; la posizione originaria delle case è desumibile dalla consultazione della CTR ufficiale riferibile al 1991.
2459	Nuclei/centri abitati	case sparse	grave	Un'abitazione isolata ubicata a valle della frazione Pianezza subì gravi lesioni; attualmente non rimane traccia dell'edificio.
1404	Terreno agricolo	seminativo	grave	I terreni interessati dal fenomeno franoso subirono pesanti deformazioni; in tempi successivi la zona è stata completamente rimodellata.

Immagine 09 - La borgata Pianezza quasi completamente distrutta dal movimento franoso

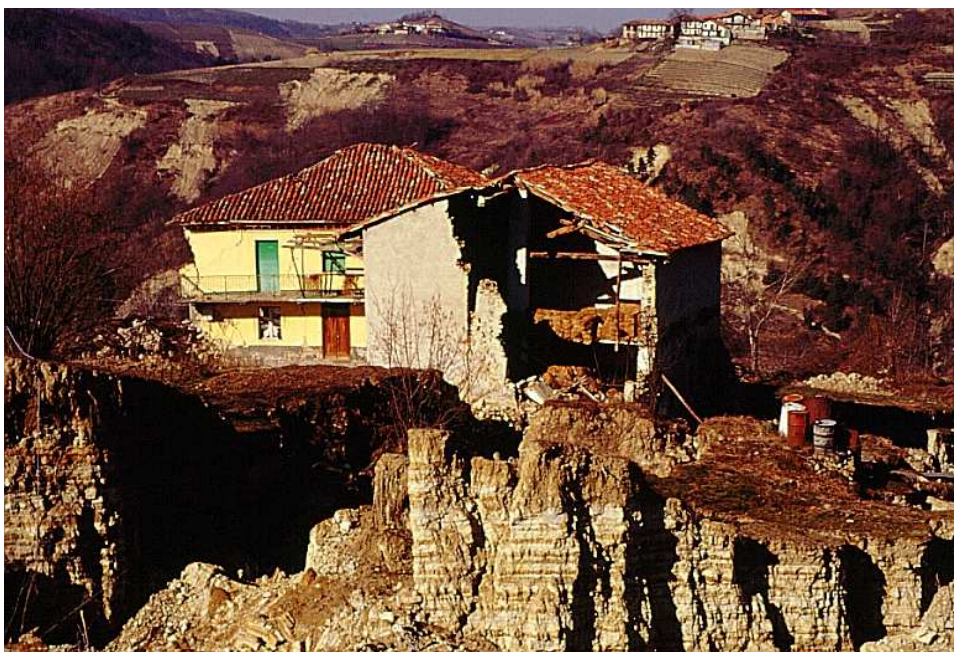
Immagine 10 - Abitazioni della borgata Pianezza gravemente compromesse

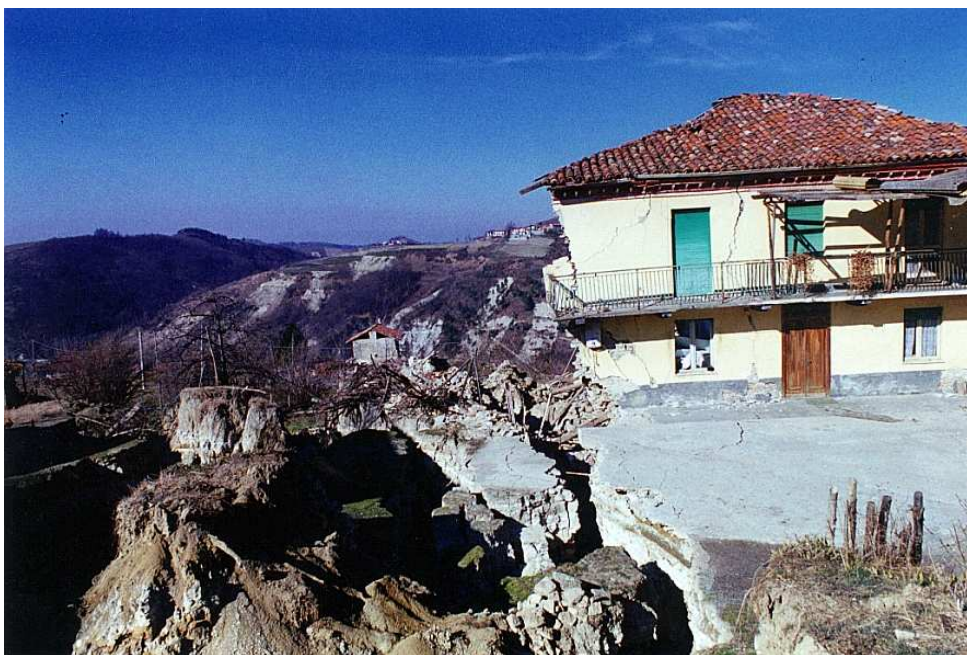
Immagine 11 - Abitazione della borgata Pianezza gravemente lesionata; in secondo piano l'abitazione singola ubicata a valle della frazione

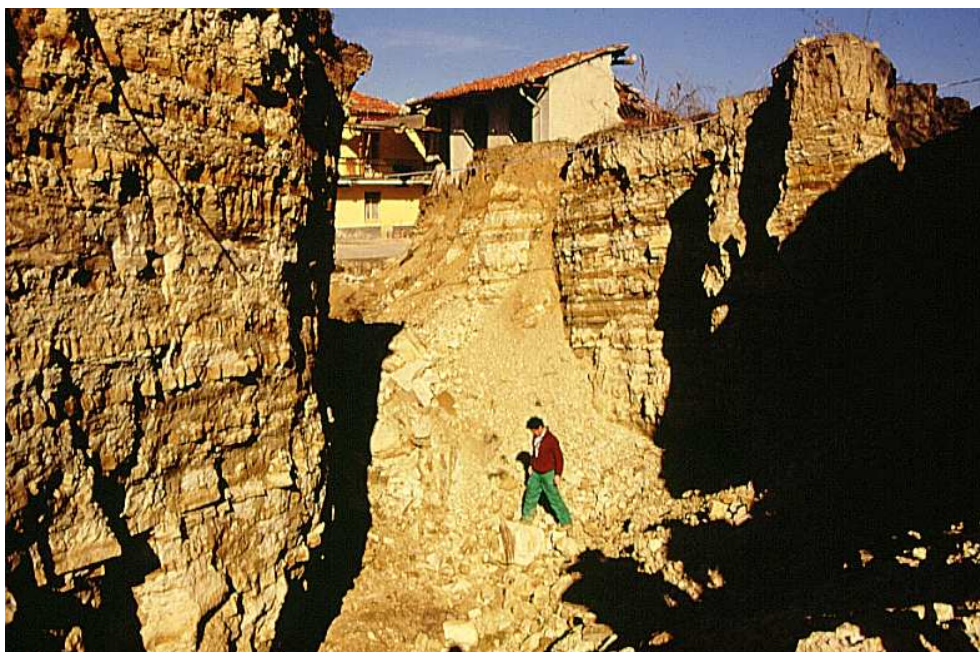
Immagine 12 - Zolle traslate separate da ampie trincee in corrispondenza della borgata Pianezza

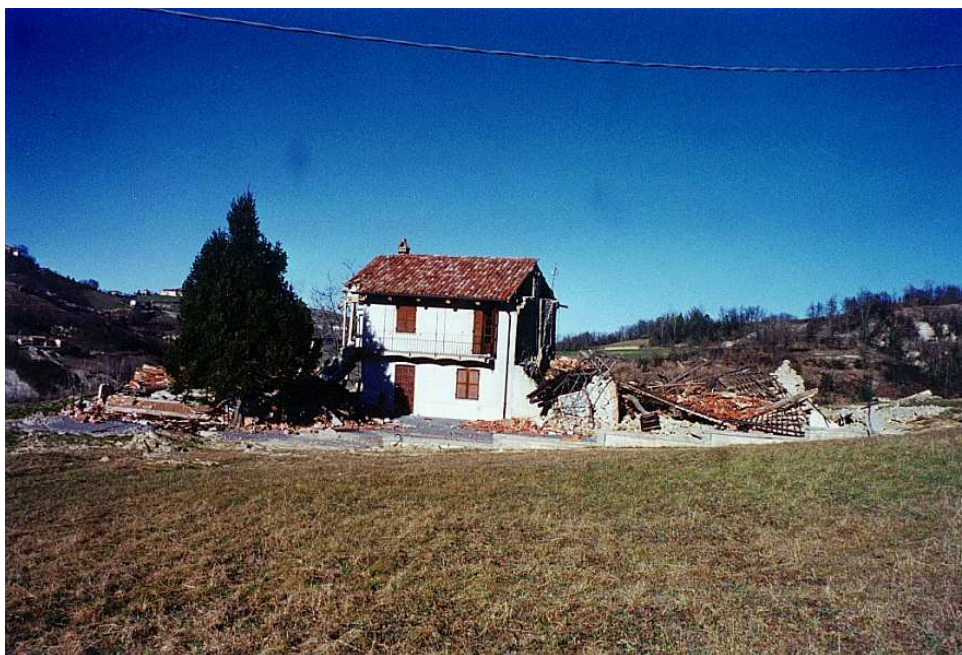
Immagine 13 - Abitazione isolata ubicata a valle della borgata Pianezza gravemente danneggiata

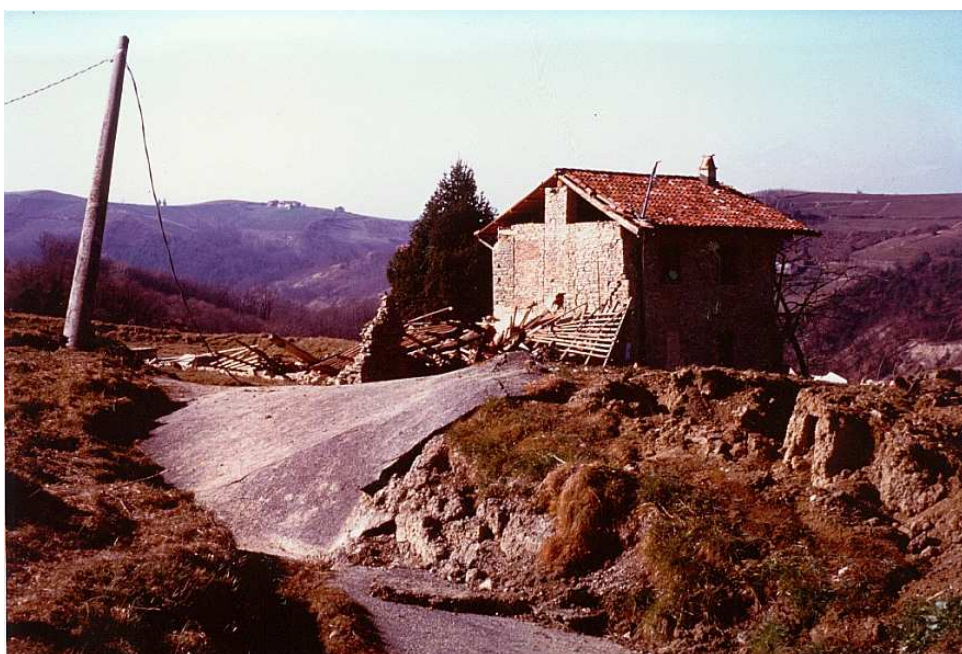
Immagine 14 - a valle della borgata Pianezza gravemente danneggiata

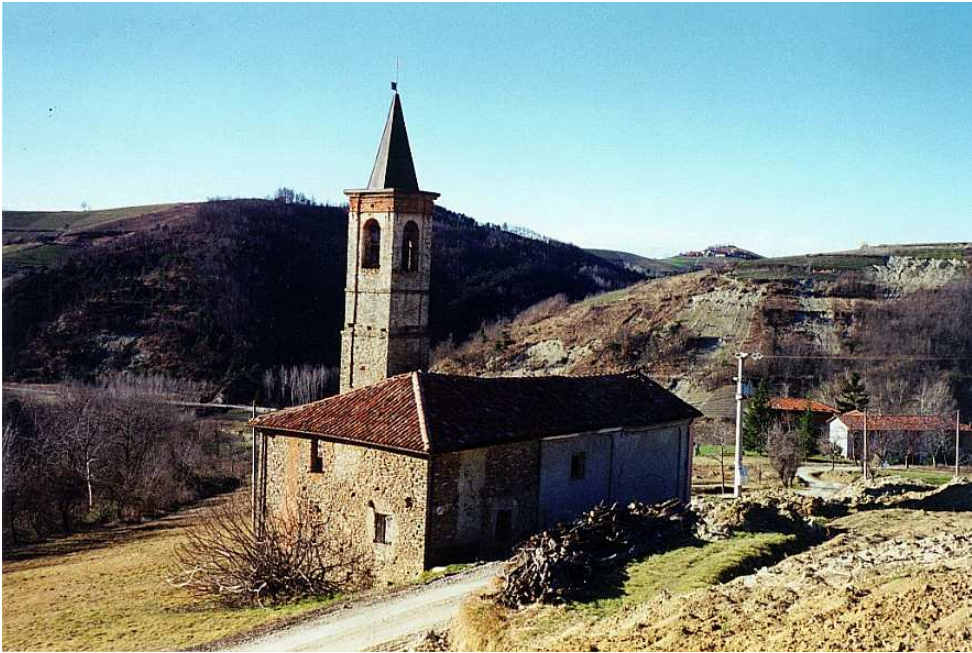
2461	Strutture servizio pubblico	chiesa	grave	La chiesa di Madonna della Cassina, ubicata in corrispondenza del fianco sinistro della frana, subì gravi lesioni alle murature.
2460	Infrastrutture di servizio	linee elettriche	non valutabile	
Strade

Immagine 15 - Chiesa di Madonna della Cassina lesionata in conseguenza del movimento franoso

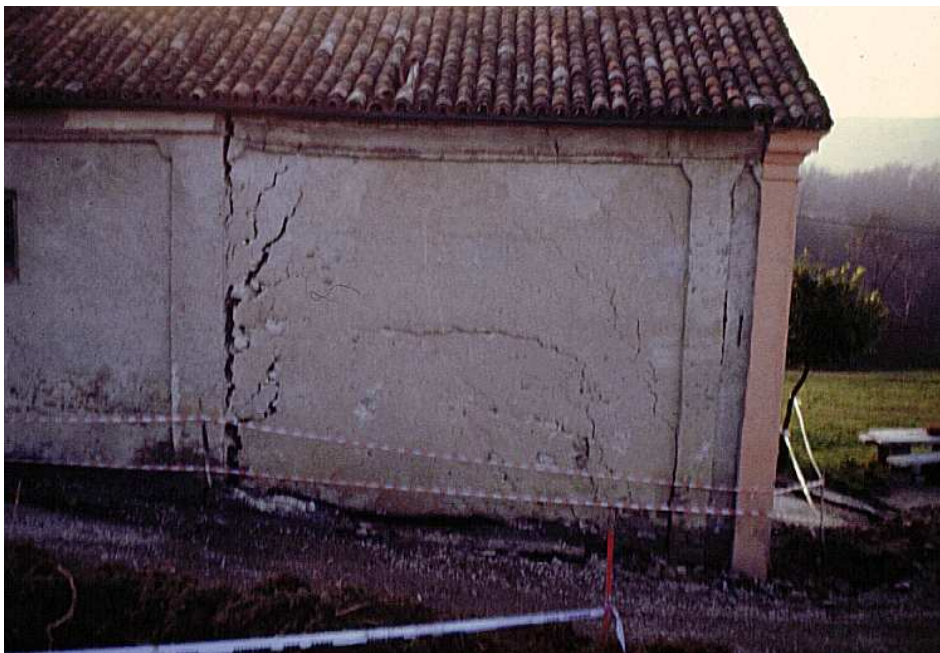
Immagine 16 - Particolare delle lesioni subite dai muri della chiesa di Madonna della Cassina

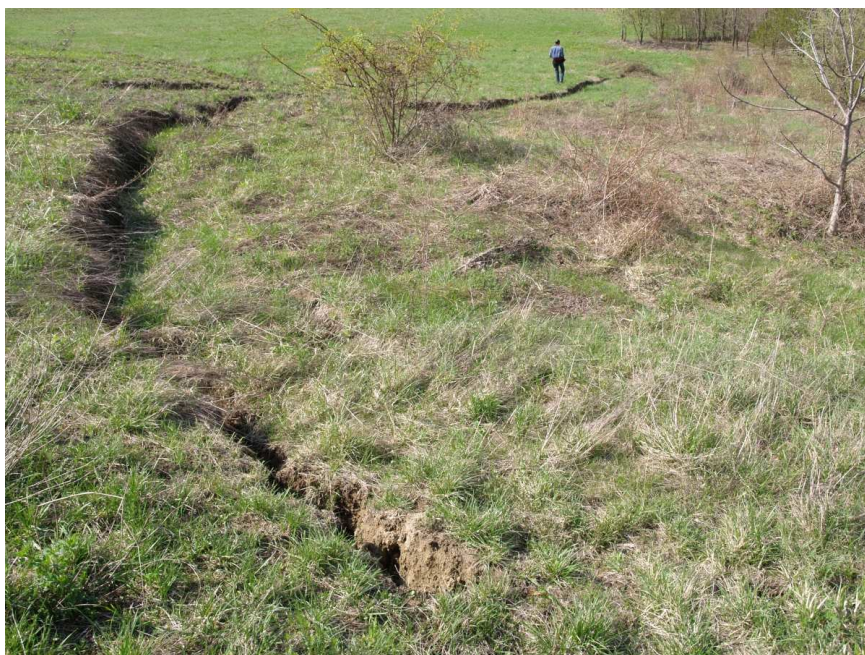
Particolarmente significativo risulta il fatto che le particolari condizioni climatiche instauratesi nella zona tra la fine dell'autunno 2008 e l'inizio della primavera 2009 abbiano causato riattivazioni o accelerazioni di alcune porzioni del versante di Pianezza che sono state registrate dagli strumenti di misura. In particolare, è significativo il comportamento dei tubi inclinometrici I2 ed S4, i quali, rispettivamente, nei 7 e 10 anni di monitoraggio precedenti non avevano manifestato deformazioni di entità rilevante.

Immagine 17 - 2009_04_06-Una delle numerose fratture formatesi nel mese di marzo 2009 immediatamente a monte del coronamento del fenomeno del 1994

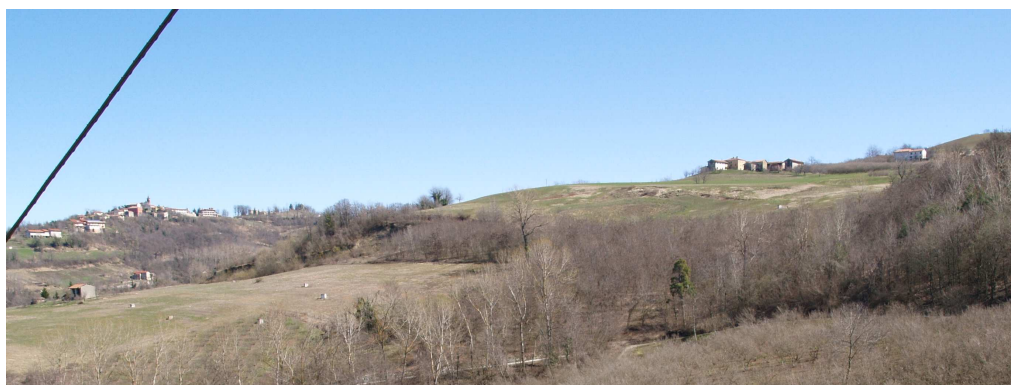
Immagine 18 - 2011_03_18-Panoramica sul versante di Pianezza: a destra in alto le C. Paradiso e subito a valle gli effetti dei movimenti della primavera 2011, al centro la scarpata della frana del 1994, a sinistra in basso quel che resta della frazione Pianezza

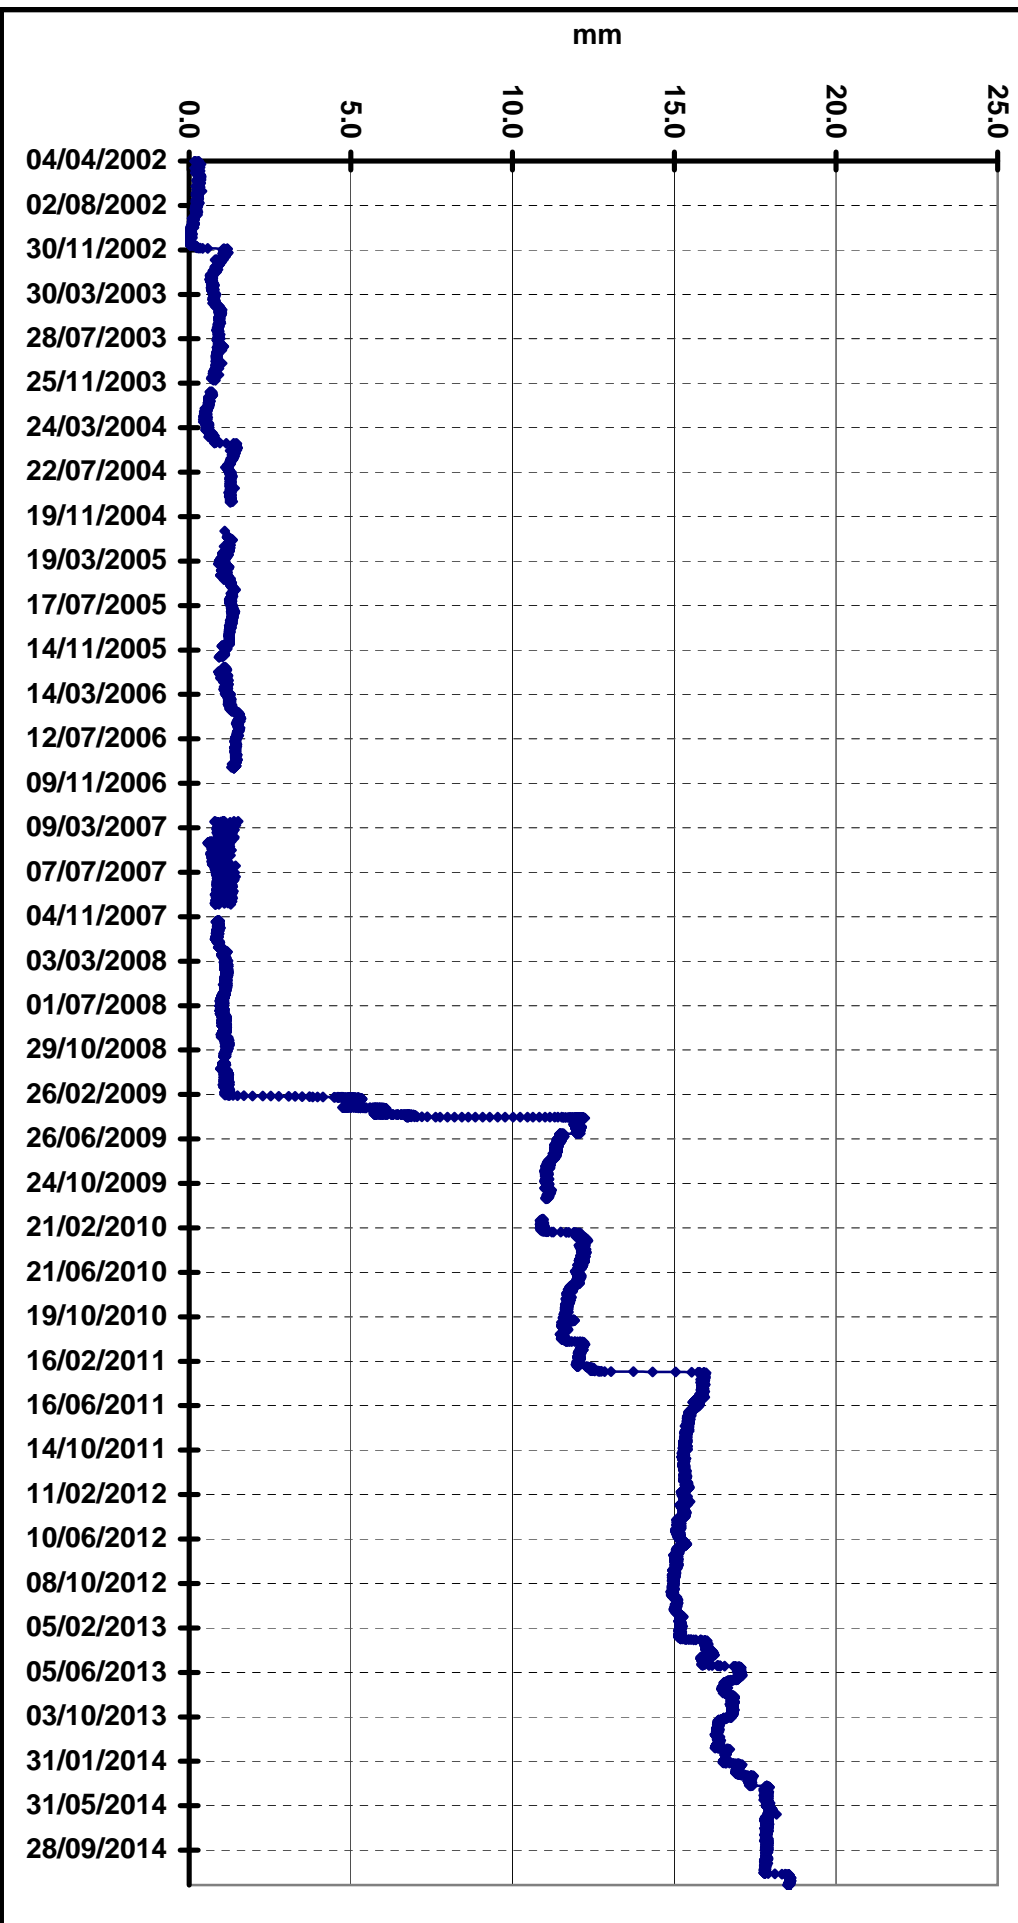
RISULTANTE-SONDA 5 m

La sonda posizionata a 5 m di profondità nel lungo periodo compreso tra la data di installazione e la fine di febbraio 2009 non ha registrato spostamenti di rilievo. Da marzo 2009 si è evidenziata una significativa manifestazione di movimento correlata alle intense precipitazioni occorse tra fine inverno/primavera, mantenendo poi un andamento ciclico legato alla stagionalità. Nel corso del 2014, si è manifestato un movimento ordinario sino a dicembre, quando in conseguenza delle intense precipitazioni autunnali è stata rilevata un'accelerazione del movimento. La sonda posta a 10 m di profondità, che durante il periodo di funzionamento (aprile 2002 - aprile 2013) non ha mai registrato deformazioni significative, a seguito di un prolungato periodo di malfunzionamento, in data 7 aprile 2014 è stata dismessa.

Un'accelerazione dei movimenti è stata registrata in modo analogo anche in concomitanza dell'evento meteorico del 16-17 marzo 2011. In particolare l'inclinometro fisso ha registrato tra il 16 e il 18 marzo 2011 un aumento di 3 mm della deformazione alla profondità di 5 m.
