***Rete Regionale
Controllo Movimenti Franosi
(ReRCoMF)***

Comune di Sestriere (TO)

Località Borgata

Inclinometro fisso S6SSTA0

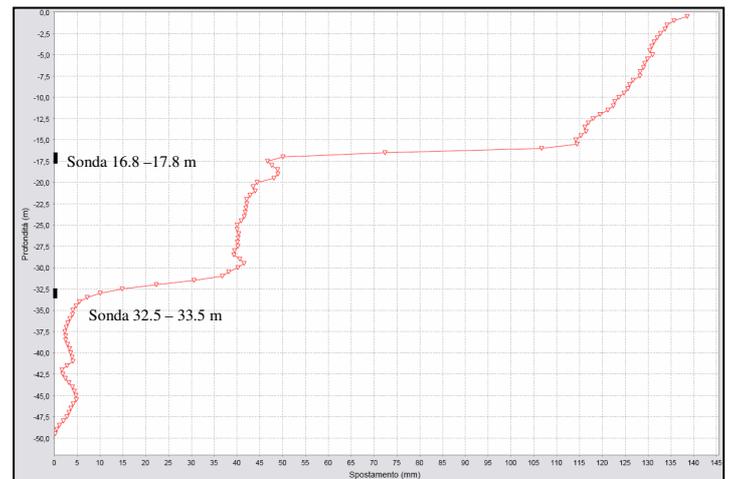
SCHEMA DI INSTALLAZIONE DELLO STRUMENTO

I due sensori inclinometrici fissi sono stati posizionati all'interno della colonna inclinometrica I5, in corrispondenza dei movimenti in profondità rilevati con le misure manuali, ovvero **tra 16.8 e 17.8 m e tra 32.5 e 33.5 m**. La sonda posta a 16.8 m intercetta il movimento principale, in corrispondenza di uno strato composto da clasti e frammenti rocciosi eterometrici in matrice limoso argillosa fine (v. stratigrafia di sondaggio).
 La sonda a 32.5 m si trova in uno strato di analoga composizione. Il substrato roccioso (calcescisti) è stato individuato a circa 39 m.

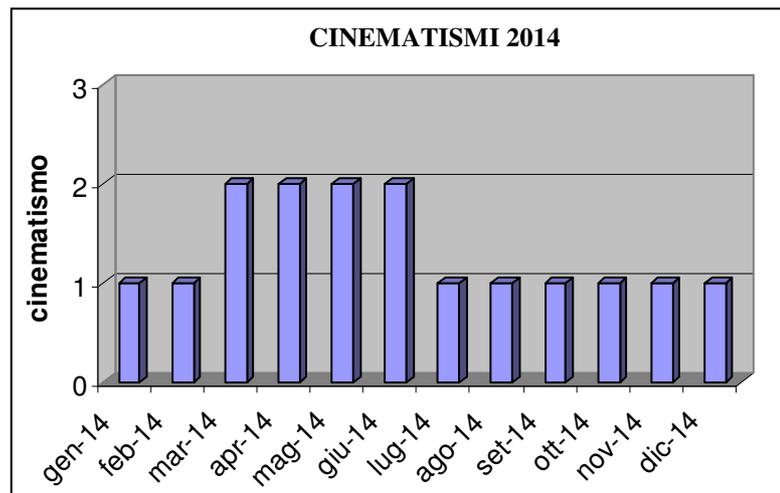
RISULTANZE LETTURE INCLINOMETRICHE SONDE FISSE (AGGIORNAMENTO 31 DICEMBRE 2014)

La sonda posizionata a 16.8 m di profondità segnala un andamento discontinuo e stagionale. Dal 2009 si rilevano accelerazioni nella tarda primavera; in questo periodo, nel 2013 e nel 2014 sono state registrate le accelerazioni più rilevanti degli ultimi 10 anni, con incrementi centimetrici del movimento. La sonda posta a 32.5 m di profondità rileva un andamento simile; in questo caso però i valori assoluti di spostamento sono decisamente inferiori (alcuni millimetri).

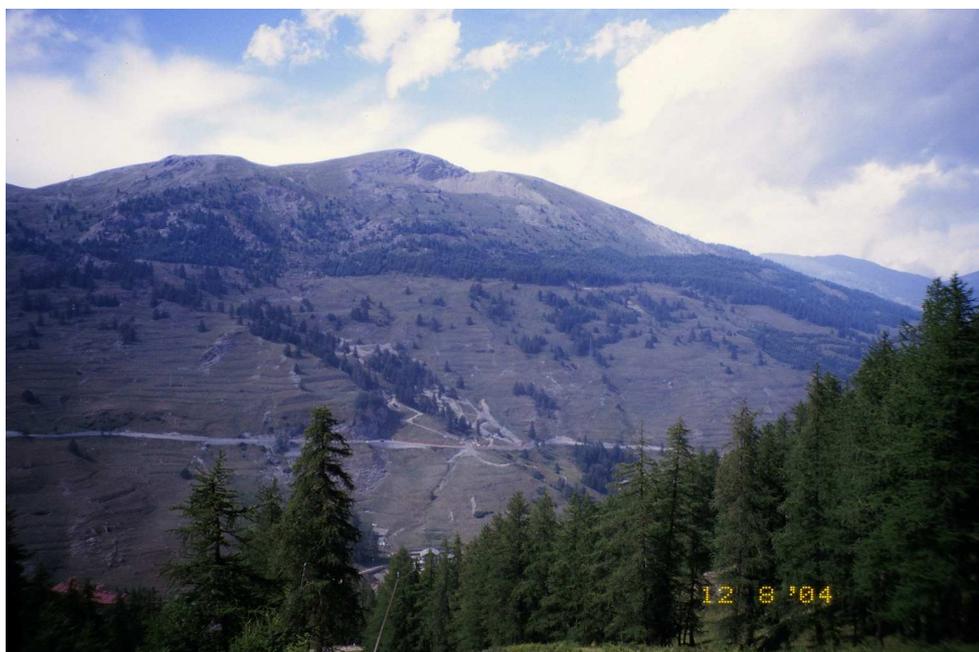
Immagine 01 - Panoramica del versante oggetto di interventi di drenaggio. Foto del 12/08/2004

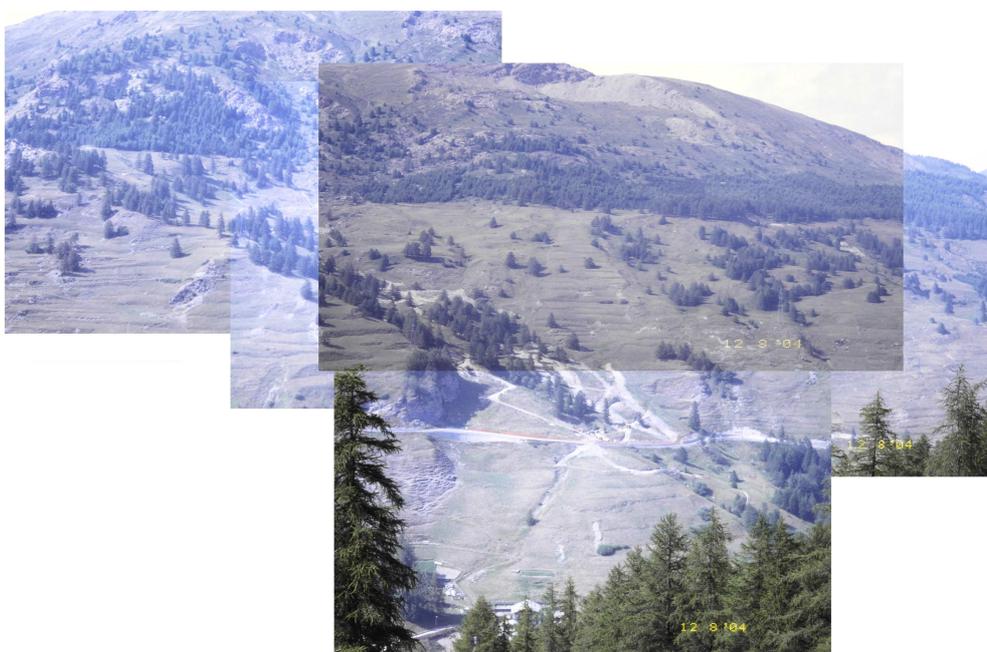
Immagine 02 - Comune di Sestriere, Loc. Borgata - Panoramica del versante oggetto degli interventi di drenaggio.
