***Rete Regionale  
Controllo Movimenti Franosi  
(ReRCoMF)***

**Comune di Sestriere (TO)**

Località Champlas du Col

*Inclinometro fisso S6SSTC1*

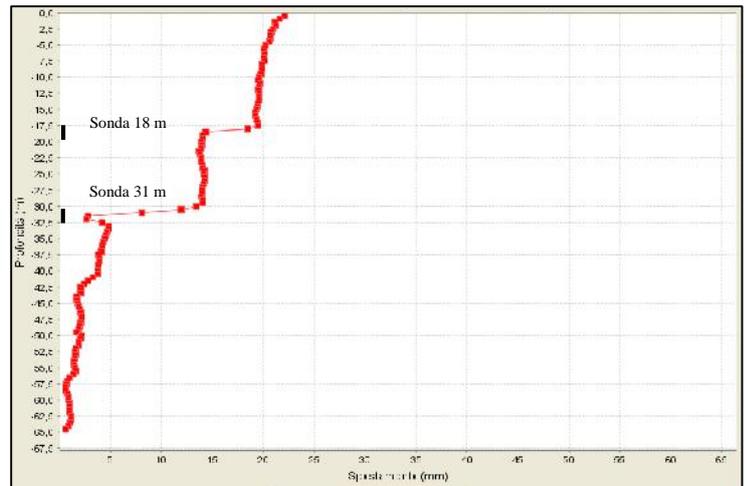
**SCHEMA DI INSTALLAZIONE DELLO STRUMENTO**

I sensori inclinometrici fissi sono stati posizionati all'interno della colonna inclinometrica C1 a 18 e 31 m di profondità. Le sonde intercettano due piani di movimento e sono poste in corrispondenza di uno strato di depositi ghiaiosi variamente sabbioso-limosi (v. stratigrafia).

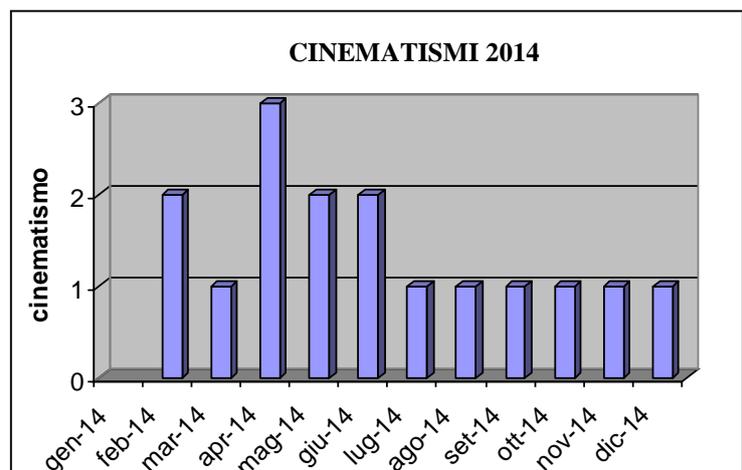
**RISULTANZE LETTURE INCLINOMETRICHE SONDE FISSE (AGGIORNAMENTO 31 DICEMBRE 2014)**

In poco più di un anno di funzionamento, le sonde fisse hanno permesso di evidenziare due movimenti lenti e continui (18 e 31 m appunto), con accelerazioni primaverili. Il movimento più profondo manifesta un andamento quasi lineare con entità di spostamento maggiori (quasi 2 cm nel 2014). La sonda a 18 m intercetta invece un movimento più discontinuo che nello stesso periodo è avanzato di poco meno di 1 cm.
