Rete Regionale Controllo Movimenti Franosi (ReRCoMF)

Comune di Sauze di Cesana (TO)

Località Grange Sises

Inclinometro fisso S6SZCA0

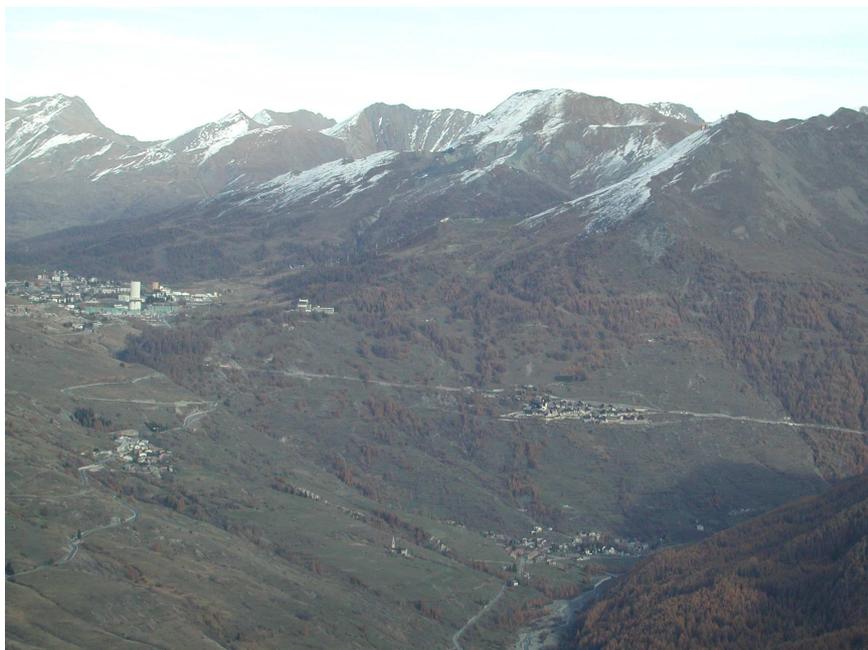
Immagine 01 - Vista Panoramica frontale del versante in frana

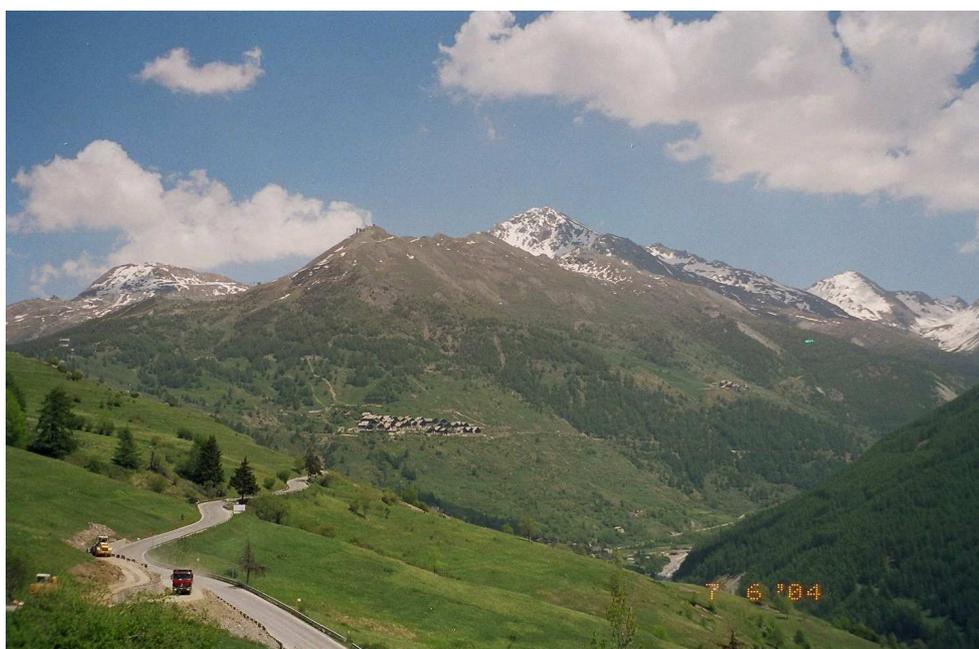
Immagine 02 - Vista Panoramica del versante in frana - Foto del 30/03/2007

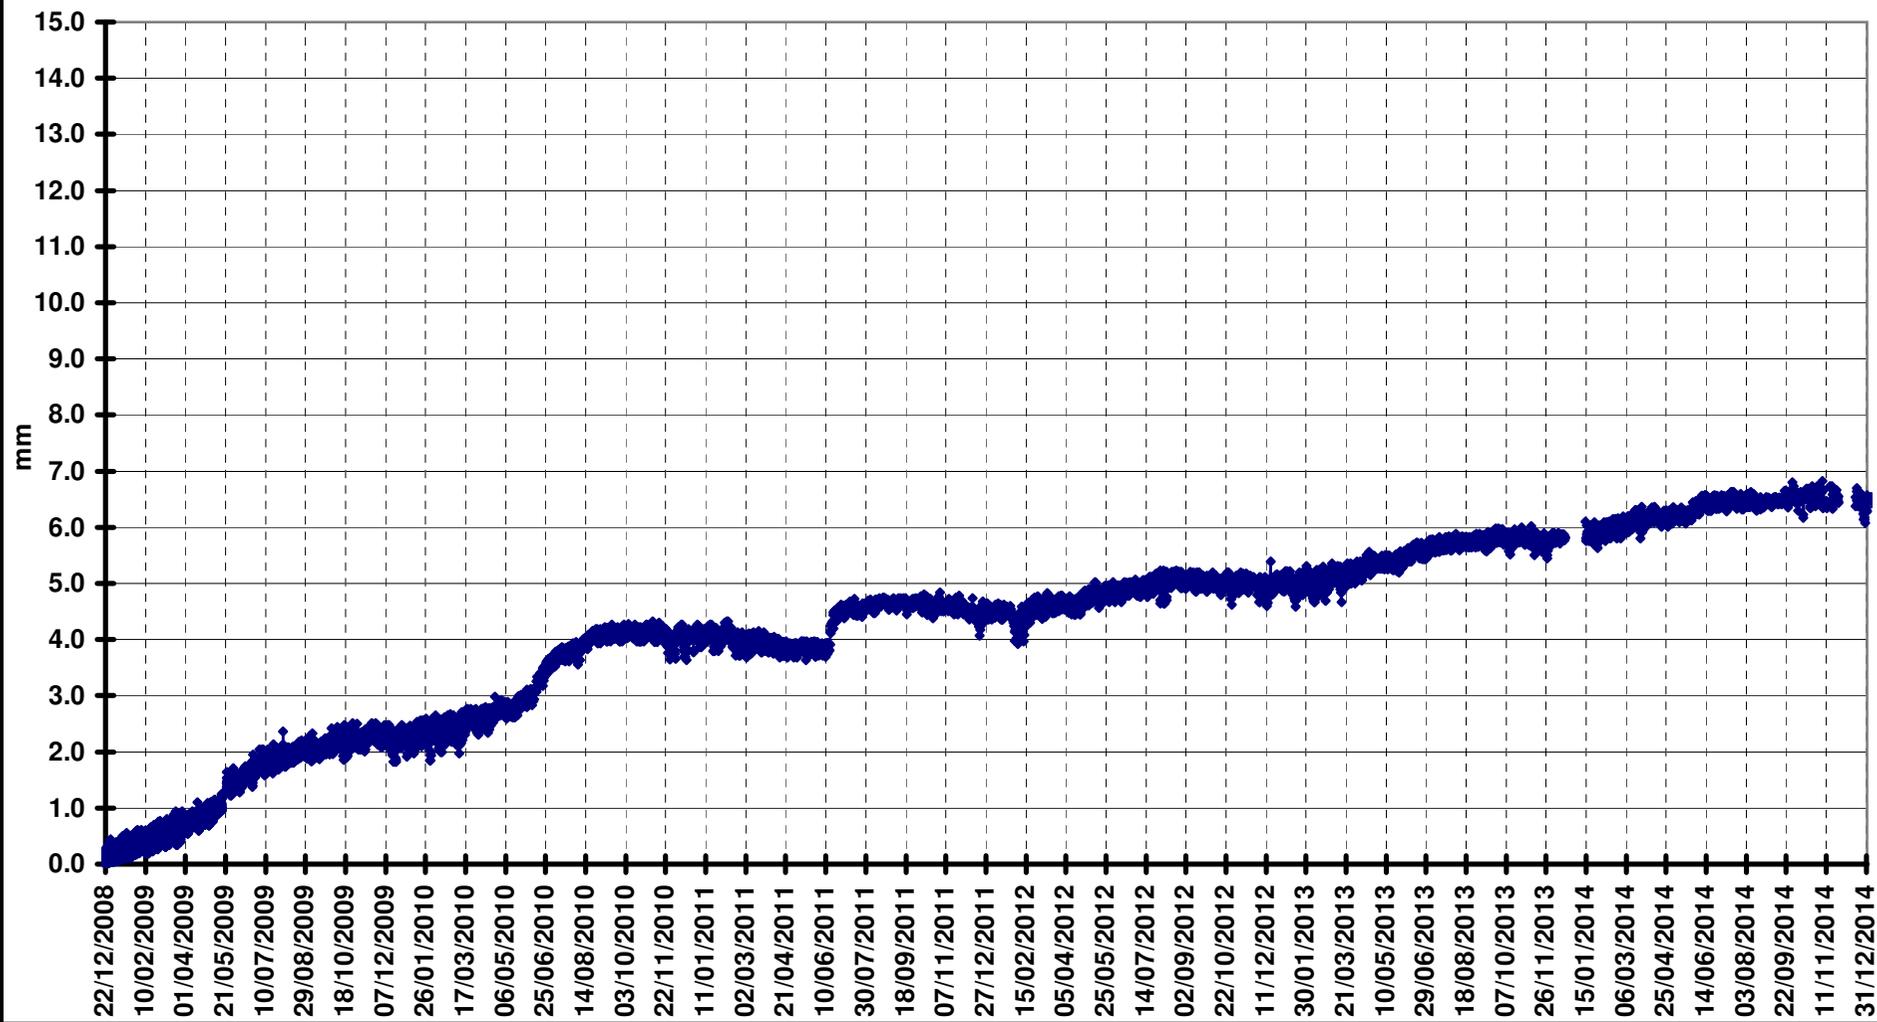
RISULTANTE-SONDA 18.5 m

Nel corso del 2014 non sono state segnalate accelerazioni del movimento (cinematismi di tipo 2 e 3); le sonde poste a 25.50 e 35.50 m di profondità hanno registrato incrementi annui di circa 2 mm, mentre quello relativo alla sonda a 18.50 m risulta submillimetrico.
