***Rete Regionale
Controllo Movimenti Franosi
(ReRCoMF)***

Comune di Bardonecchia (TO)

Località Grange Rho

Inclinometro fisso S6BARD0

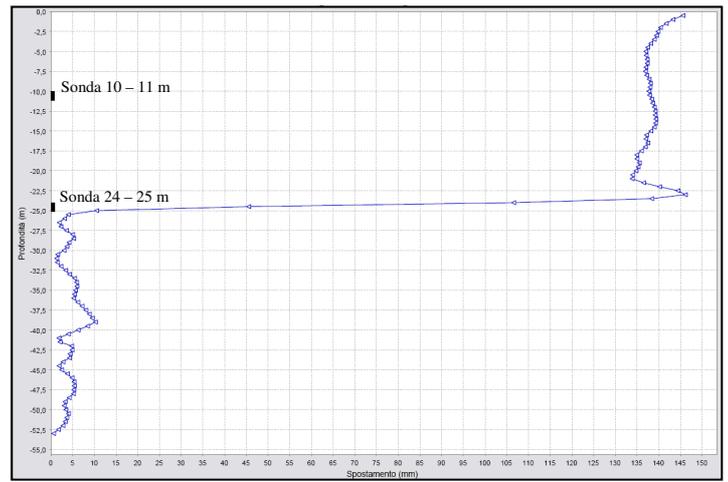
SCHEMA DI INSTALLAZIONE DELLO STRUMENTO

I due sensori inclinometrici fissi sono stati posizionati all'interno della colonna inclinometrica S5 **tra 10 e 11 m** e **tra 24 e 25 m**. La sonda a 24 m dal p.c. intercetta parzialmente la deformazione più significativa riscontrata dalle letture manuali. Entrambe le sonde più profonde si collocano all'interno del substrato roccioso (calcescisti), individuato (v. stratigrafia) a partire da 15.30 m di profondità dal p.c.

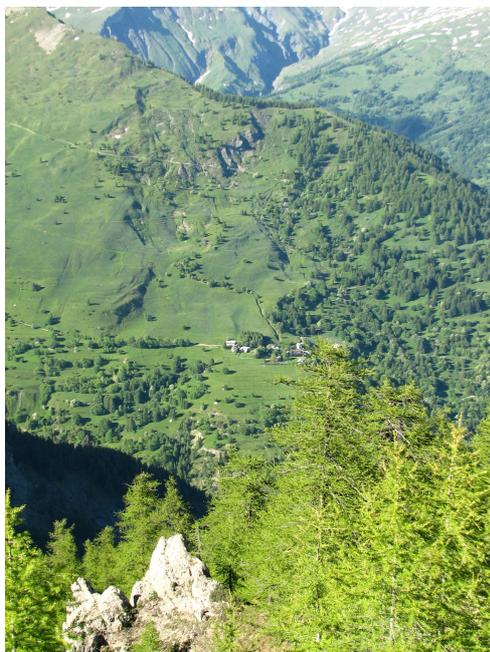
Immagine 01 - Vista frontale della frana. Ripresa del 11/06/2009 dal versante opposto - Cima Tre Croci (quota 2230)

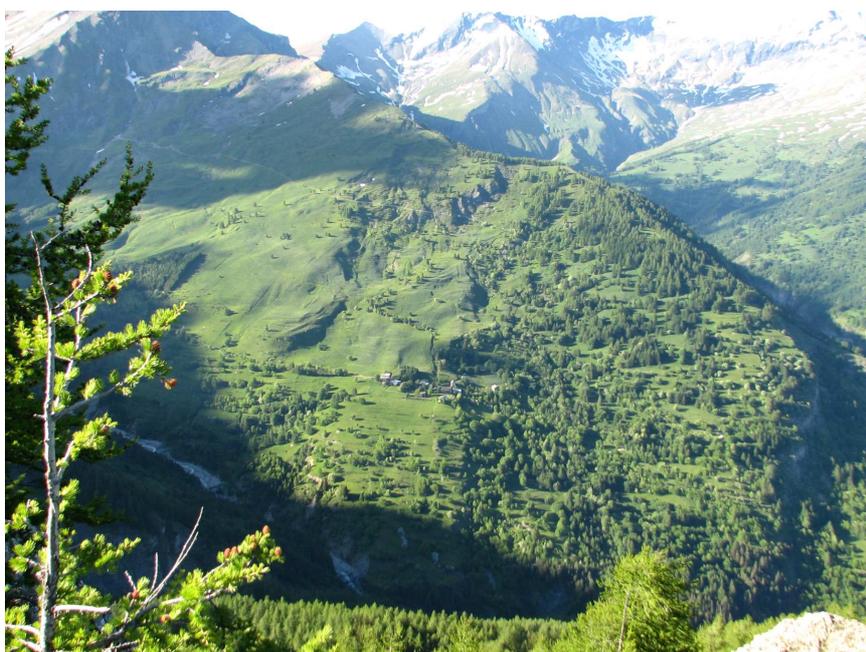
Immagine 02 - Vista frontale della frana. Ripresa del 11/06/2009 dal versante opposto - Cima Tre Croci (quota 2115)

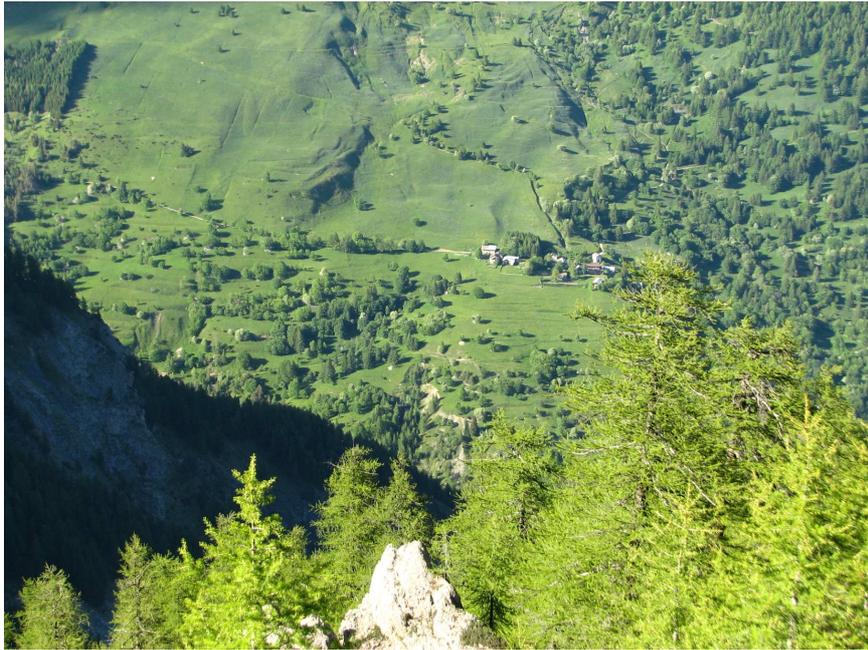
Immagine 03 - Dettaglio del piede della frana. Ripresa del 11/06/2009 dal versante opposto - Cima Tre Croci (quota 2230)

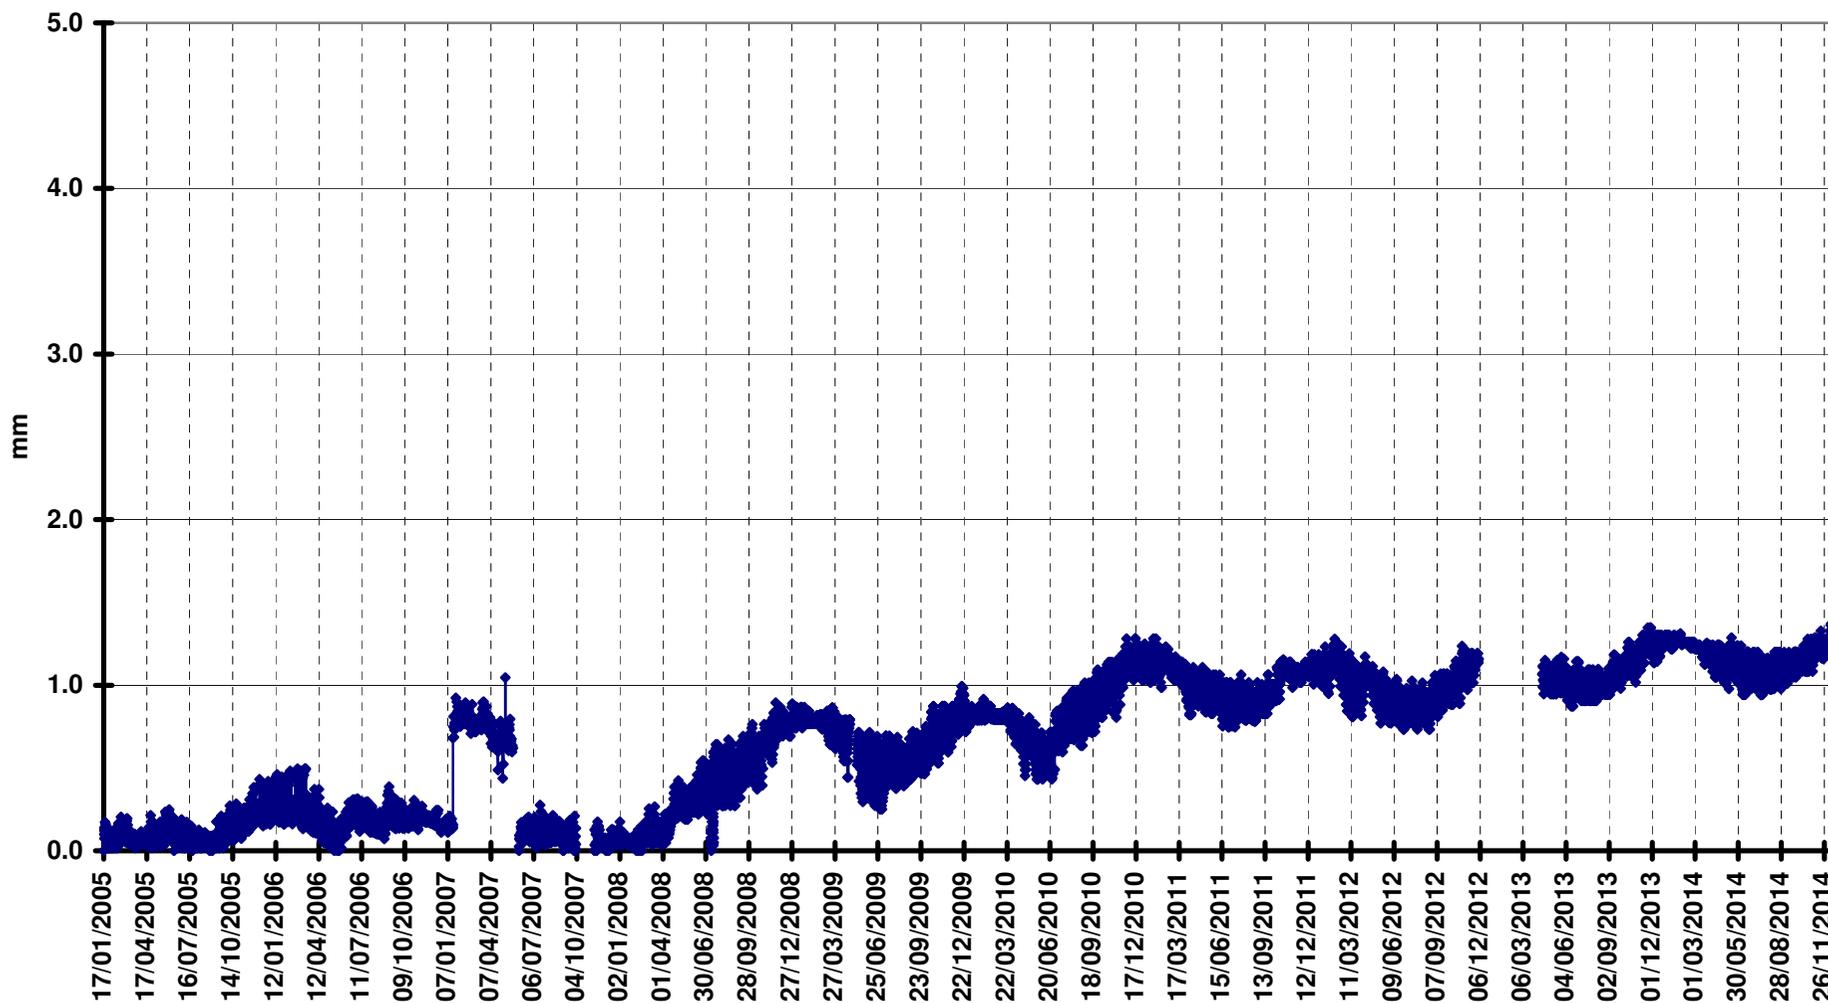
RISULTANTE-SONDA 10 m

La sonda posizionata a 10 m di profondità non registra alcun movimento.

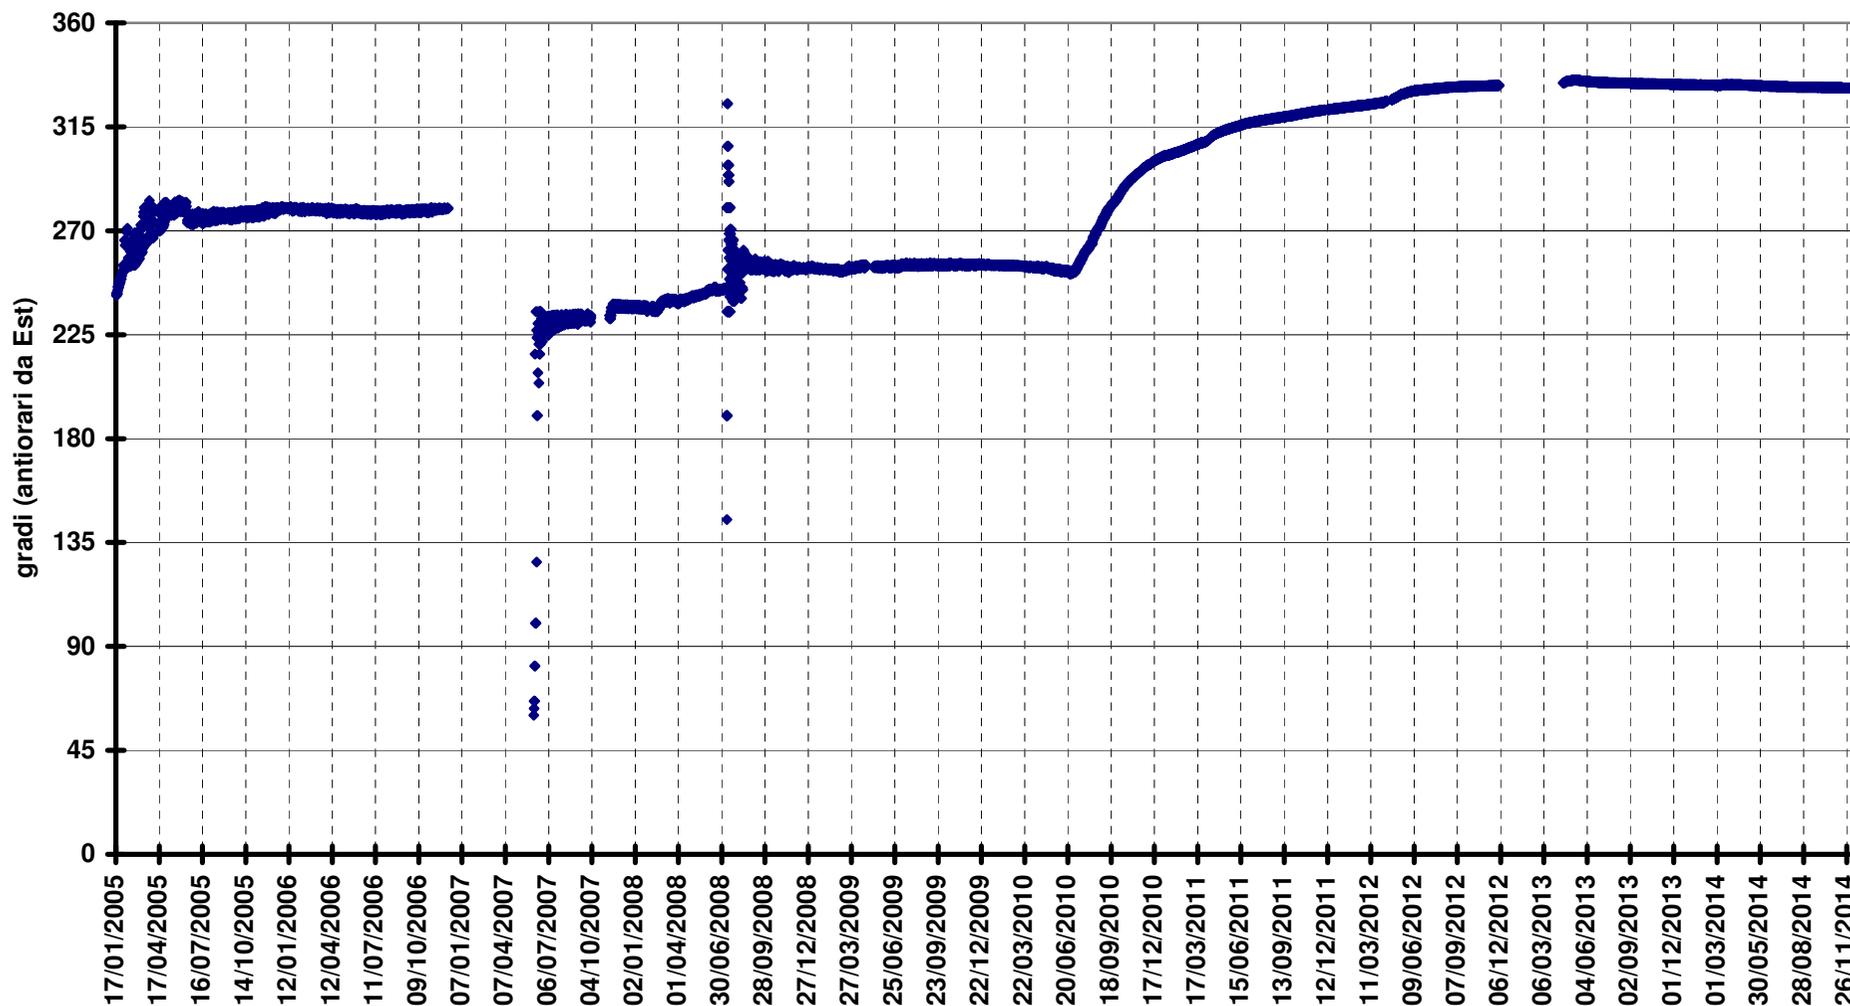
AZIMUT-SONDA 24 m

La sonda a 24 m evidenzia un significativo movimento lento e continuo, alternato a nette accelerazioni. La continua attività da parte del fenomeno franoso ha prodotto, a tale profondità, un'eccessiva deformazione del tubo ospitante che non consente, da giugno 2010, l'estrazione della sonda per la manutenzione e l'esecuzione della misura manuale di controllo. A partire da tale periodo i valori acquisiti non son pertanto considerati pienamente attendibili.
