***Rete Regionale
Controllo Movimenti Franosi
(ReRCoMF)***

Comune di Baveno (VB)

Località Selva Spessa

Inclinometro fisso S7BVNA0

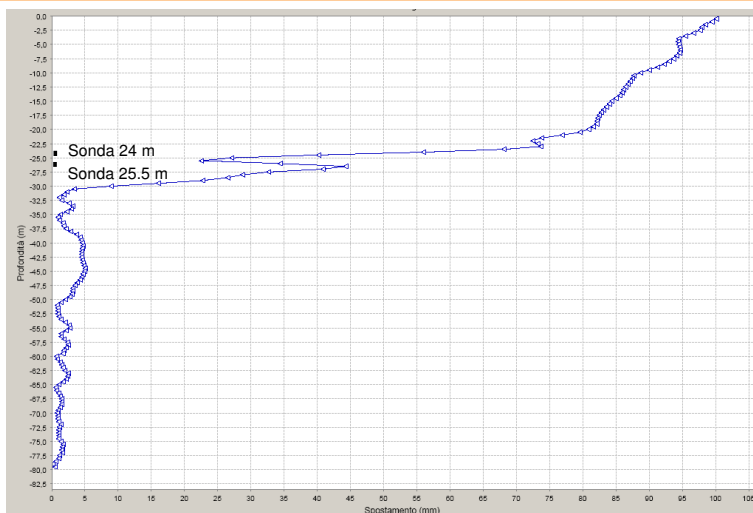
SCHEMA DI INSTALLAZIONE DELLO STRUMENTO

I due sensori inclinometrici fissi sono stati posizionati all'interno della colonna inclinometrica I1 tra 24 e 25 m e tra 25.5 e 26.5 m. La sonda a 25.5 m dal p.c. intercetta parzialmente la deformazione più significativa riscontrata dalle letture manuali. Entrambe le sonde si collocano all'interno di strati del substrato roccioso con vari gradi di fratturazione (v. stratigrafia) alternati a livelli incoerenti.

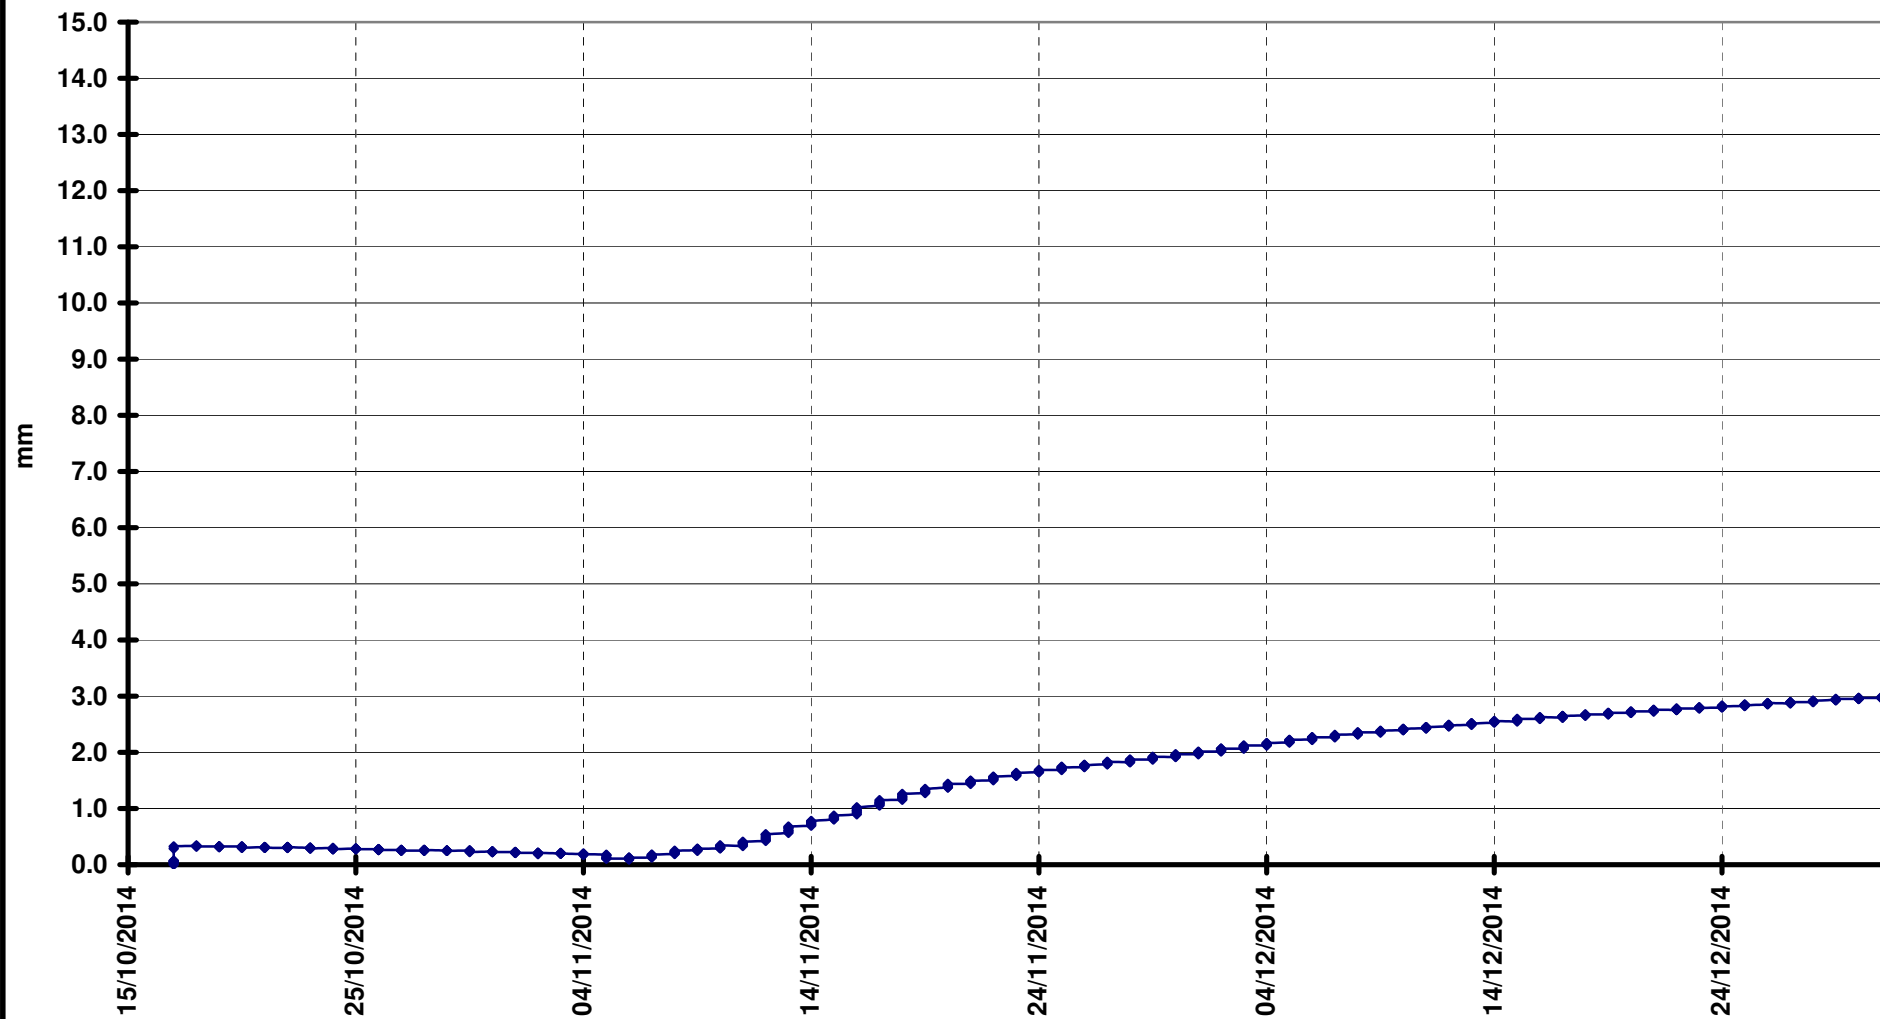
RISULTANTE-SONDA 24 m

Le serie di dati relative ad entrambe le sonde si riferiscono ai primi mesi di funzionamento, periodo in cui si assiste all'assestamento delle sonde all'interno del tubo inclinometrico.

Si evidenzia tuttavia, a carico di entrambe le sonde, la presenza di un movimento continuo, soggetto a periodiche accelerazioni, a conferma di quanto indicato dalle misure manuali.
