***Rete Regionale
Controllo Movimenti Franosi
(ReRCoMF)***

Comune di Castino (CN)

Località Ferrera

Inclinometro fisso S4CASA0

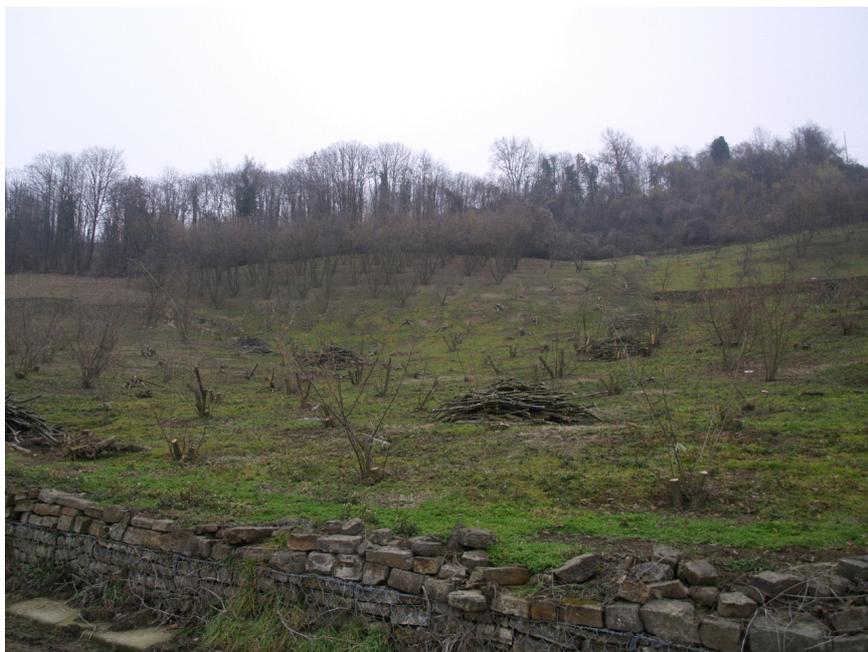
Immagine 01 - 2008/02/01-Settore destro idrografico del coronamento ripreso nei pressi di C.na Nova

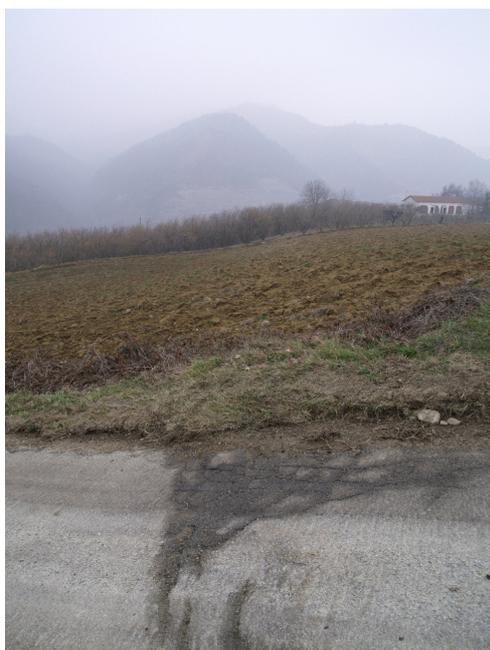
Immagine 02 - 2008/02/01-Limite destro idrografico sulla strada C.na Nova-C.na Giron

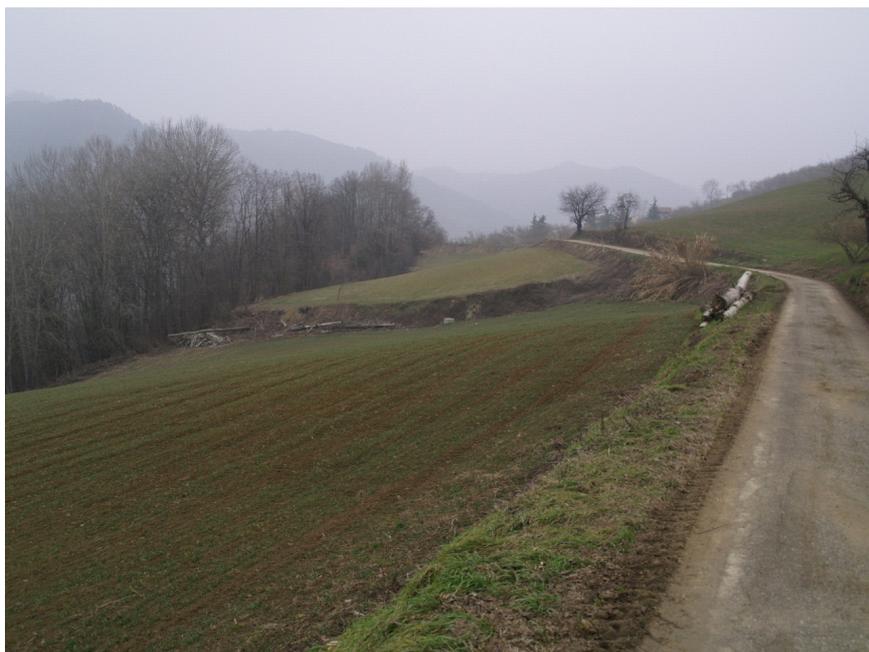
Immagine 03 - 2008/02/01-Scarpata orientata SE-NW immediatamente a valle della strada C.na Vescovado-Ferrera; in secondo piano Ferrera

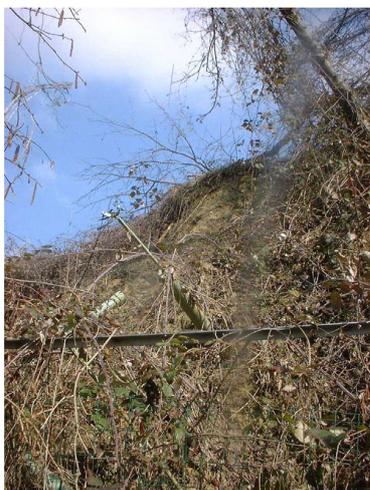
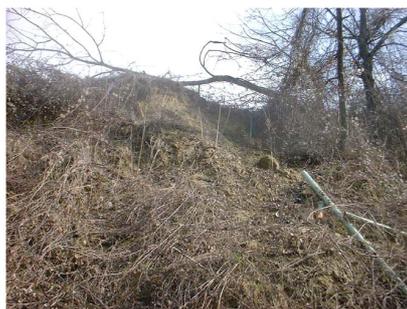
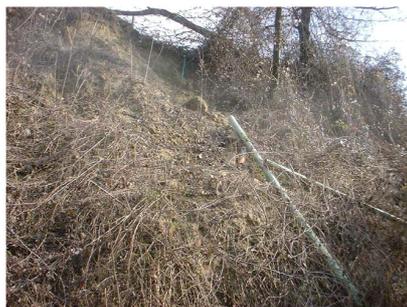
In tempi più recenti (1999), constatata l'inutilizzabilità dei suddetti strumenti, sono stati posizionati ex-novo 2 piezometri, 2 inclinometri e 2 estensimetri a filo; dei due estensimetri uno venne distrutto nel febbraio 2002 a causa del crollo di un albero, l'altro dismesso nel 2009 poiché ritenuto non significativo.

Estensimetro a filo E2 distrutto dal crollo di un albero in data 06/02/2002

Immagine 04 - Estensimetro distrutto nel 2002

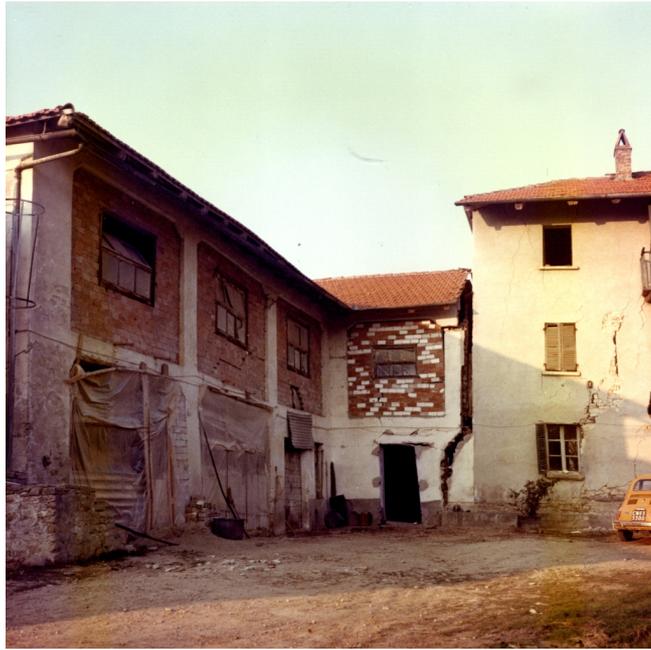
1611	Nuclei/centri abitati	case sparse	grave	Sulla base di testimonianze di abitanti della zona la C.na Nova, nel corso dell'attivazione del 1972, subì una traslazione verso valle di circa 9 metri.
1788	Nuclei/centri abitati	case sparse	grave	La cascina Ferrera, in occasione dell'evento di febbraio del 1972, è stata colpita da un vistoso fenomeno di scivolamento differenziale che ha provocato grosse deformazioni nelle strutture murarie; successivamente a tale episodio la cascina è stata abbandonata e quindi abbattuta.
Strade

Immagine 05 - Lesioni del 1972 agli edifici di cascina Ferrera

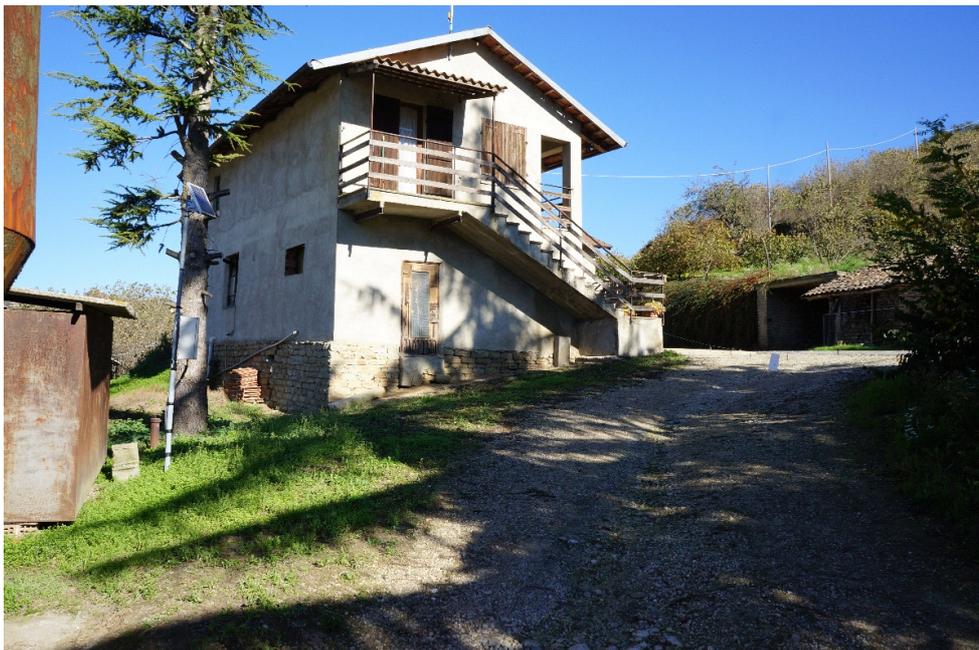
Immagine 06 - 2013/11/06-Località Ferrera; in primo piano sulla sinistra l'inclinometro automatizzato

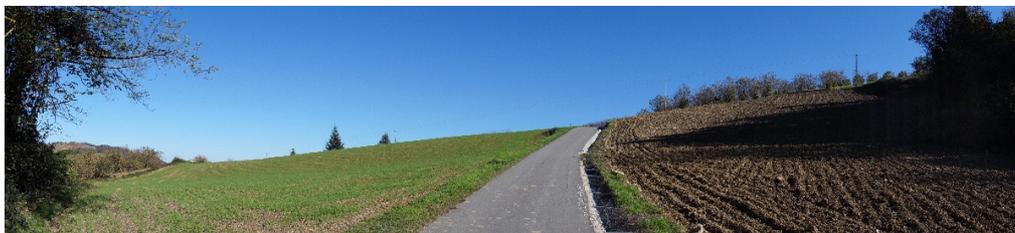
Immagine 07 - 2013/11/06-Fianco destro della frana in posizione intermedia tra C.na Giron e C.na S. Martino

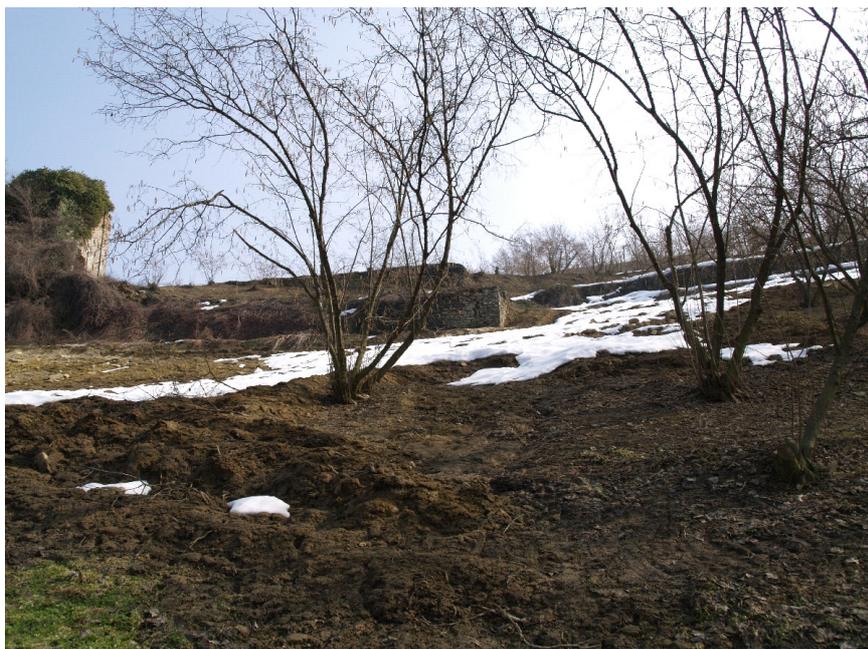
Immagine 08 - 2009/02/25-Al centro della fotografia, limite destro della frana a nordest della borgata; sulla sinistra dell'immagine la chiesetta diroccata

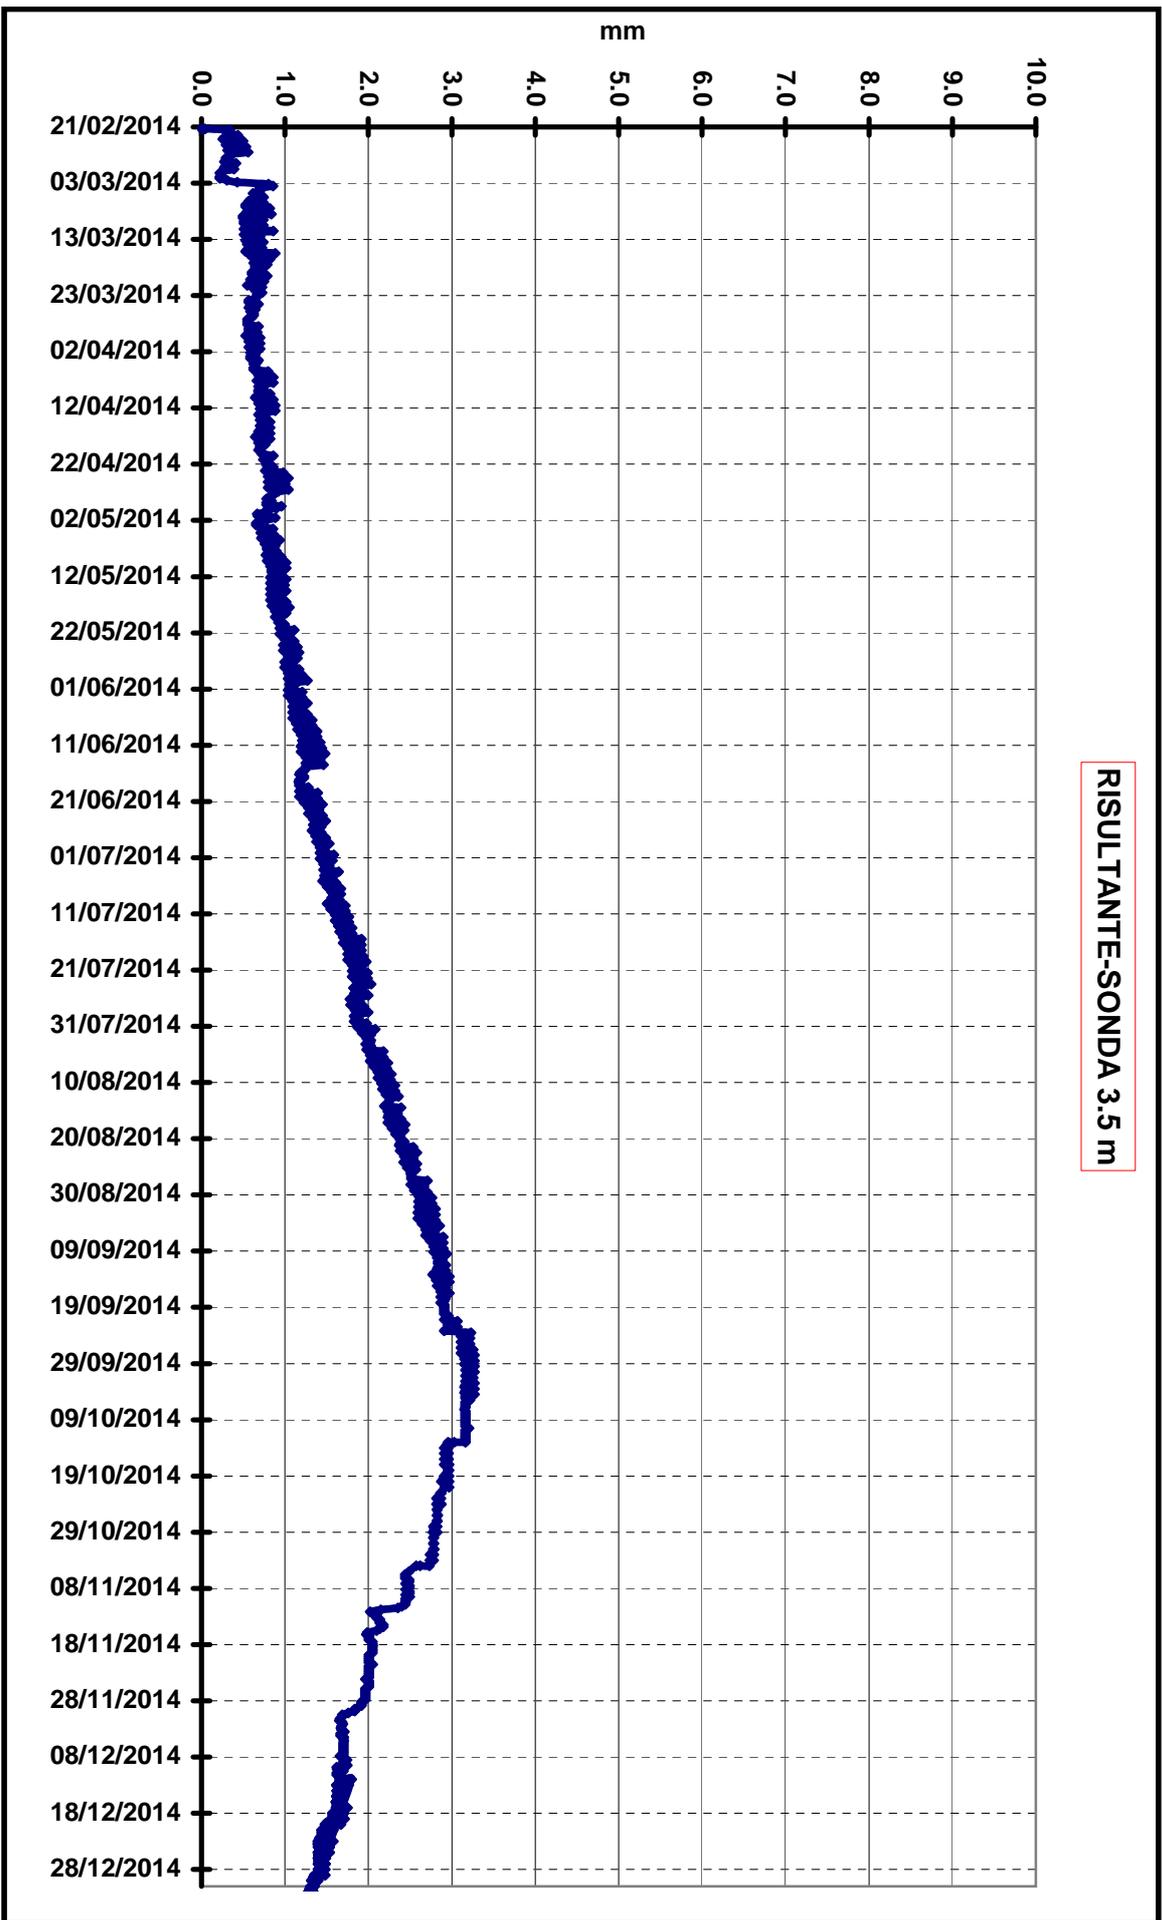
RISULTANTE-SONDA 3.5 m

All'inizio del 2014 la strumentazione ha subito una profonda revisione, dato che l'anno precedente era stato caratterizzato da ripetuti malfunzionamenti; nel primo semestre non sono stati determinati cinematismi per la limitatezza del periodo di osservazione. La sonda posizionata a 3.5 m di profondità, dopo un primo periodo caratterizzato da un andamento coerente con le condizioni morfologiche del versante, dall'autunno ha nuovamente mostrato anomalie funzionali; a quella profondità le periodiche verifiche manuali non hanno comunque evidenziato chiari indizi di movimento in atto. La sonda più profonda (13.5 m) dopo il ripristino ha mostrato un andamento caratterizzato da leggere accelerazioni in occasione delle precipitazioni prolungate.
