***Rete Regionale
Controllo Movimenti Franosi
(ReRCoMF)***

Comune di Fabbrica Curone (AL)

Località Caldirola

Inclinometro fisso S1FBCA0

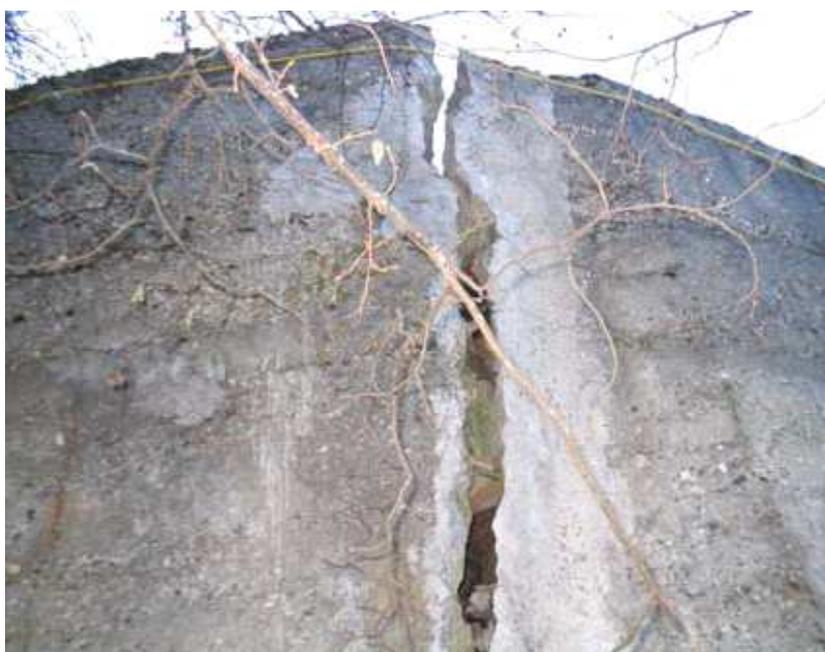
Immagine 02 - Crepa nel muro posto a sostegno della strada provinciale che unisce il concentrico al fondovalle (Fonti: 244795).

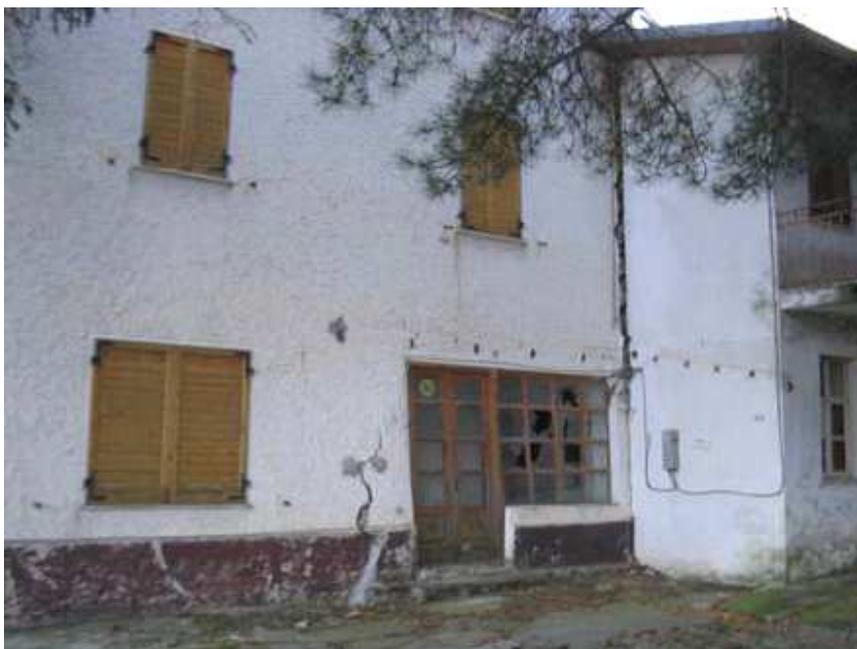
Codice	Danno	Dettaglio Danno	Grado	Descrizione
660	Nuclei/centri abitati	case sparse	grave	Gravi lesioni ad un edificio con conseguente evacuazione dei residenti. Danneggiato l'Albergo Alpino ora inagibile, in particolare sono state riscontrate alcune fratture sulle pareti e la deformazione della porta con la vetrata rotta (Fonti: 244795).
2018	Strade	provinciale	non valutabile	Danneggiata la strada provinciale che unisce il concentrico al fondovalle, causando un dissesto generalizzato, con evidenti rigonfiamenti e crepe nei muri posto a sostegno della strada (Fonti: 244795).

Immagine 03 - Stato di degrado dell'Albergo Alpino: sono visibili le fratture sulle pareti e la deformazione della porta con la vetrata rotta (Fonti: 244795).

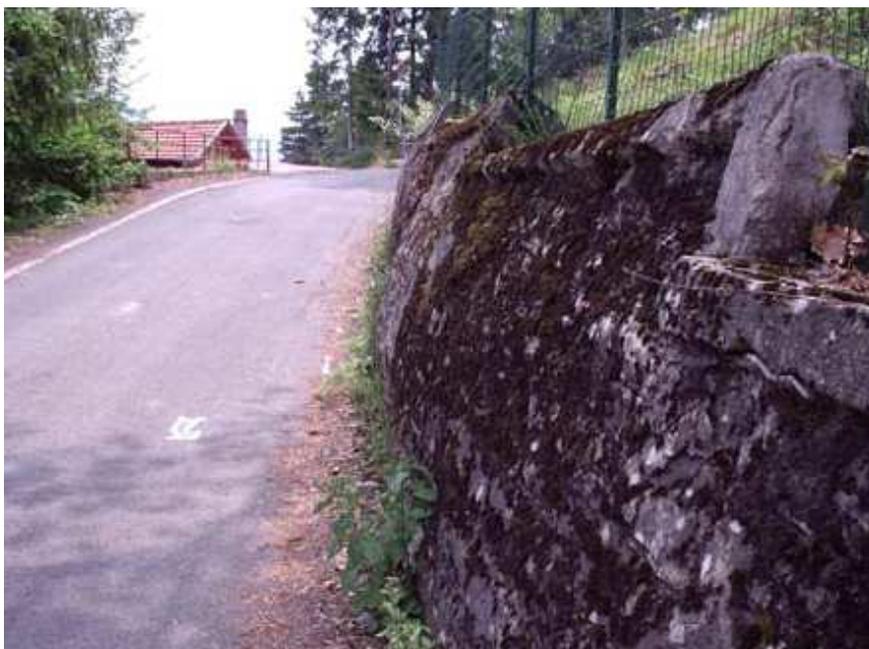
Immagine 04 - Muro rigonfio (Fonti: 244795).

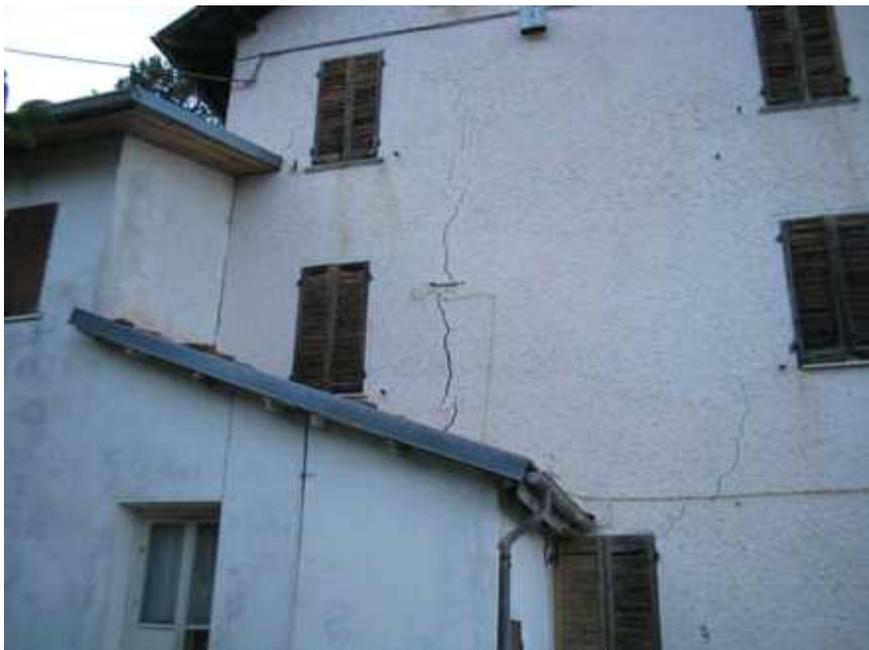
Immagine 05 - Crepa monitorata sull'Albergo Alpino (Fonti: 244795).

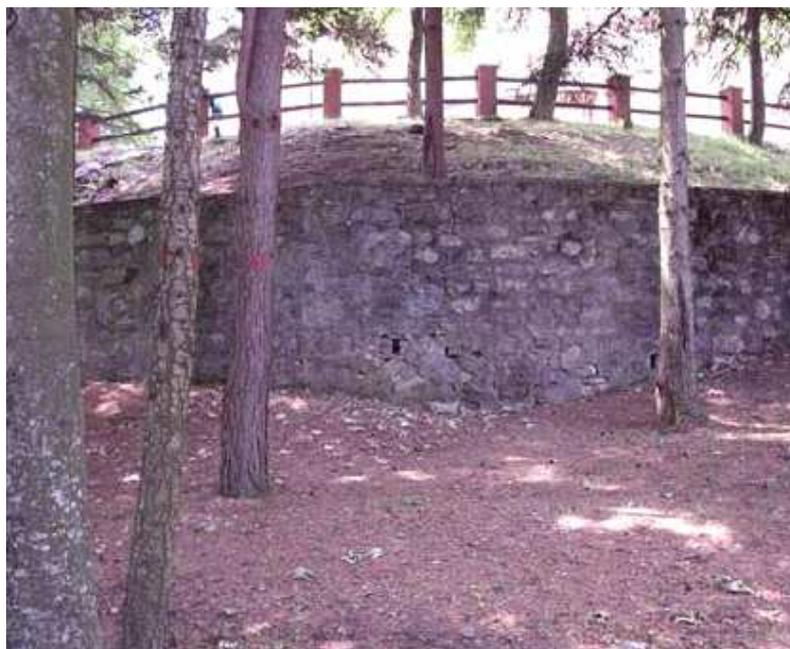
Immagine 06 - Muro fratturato (Fonti: 244795).

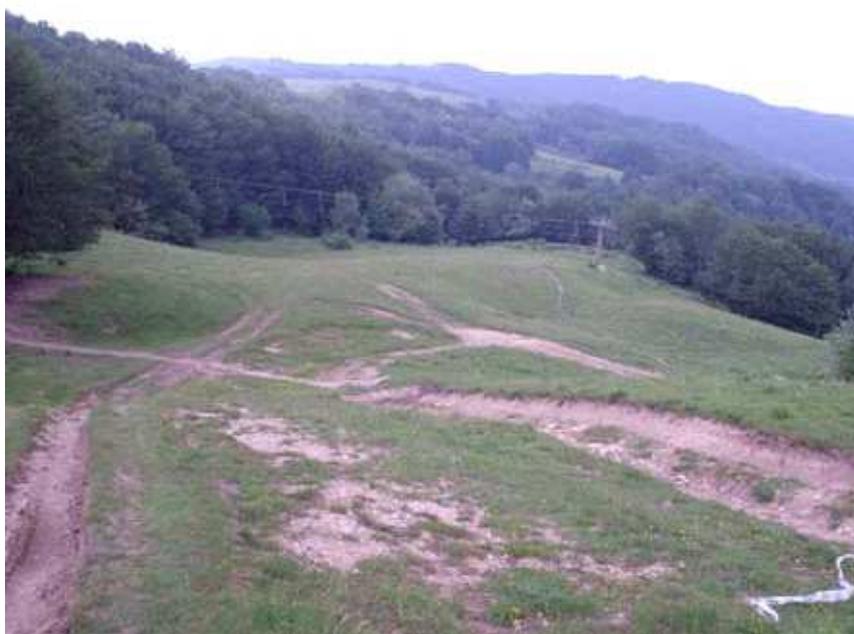
Immagine 07 - Ondulazioni presenti poco sotto la zona di nicchia (Fonti: 244795).

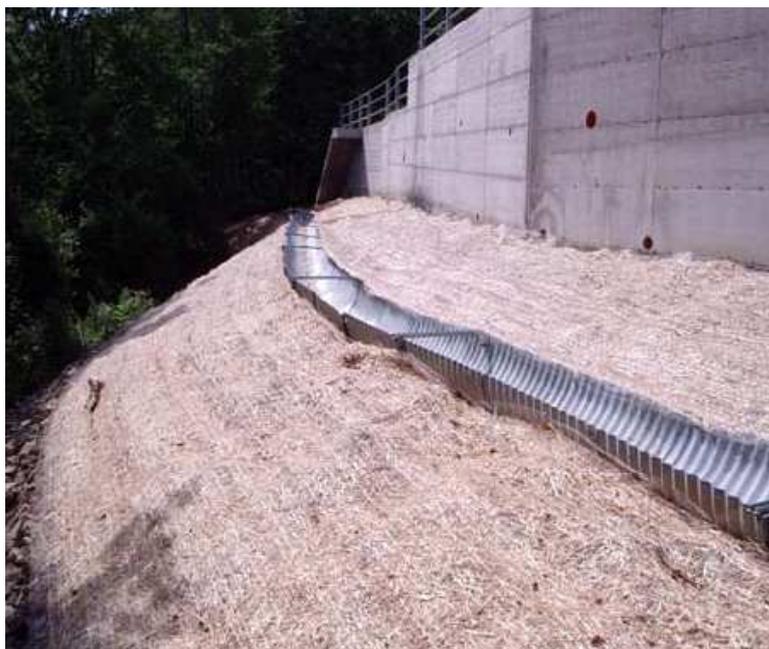
Immagine 08 - Muro di contenimento in cls armato fondato su micropali ed ancorato, mediante tiranti, alla porzione profonda del versante; la base dell'opera è stata infine ricoperta con un intervento di ingegneria naturalistica (Fonti: 244795).

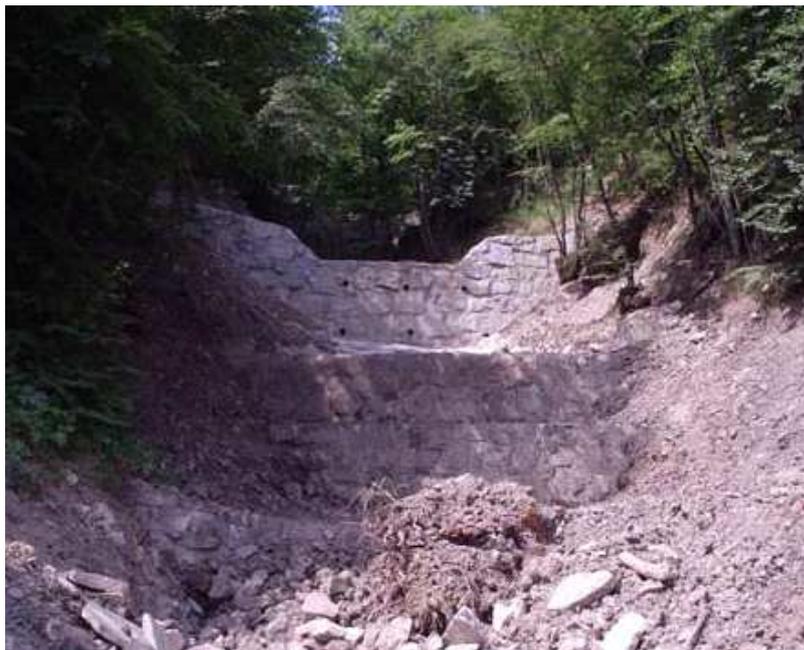
Immagine 09 - Briglia ristrutturata in prossimità della sorgente captata denominata "Fontana Purissima" (Fonti: 244795).

Per ovviare tendenza ad infossarsi del rio anonimo (posto a ovest del corpo di frana), si è intervenuti con la realizzazione di nuove briglie, in aggiunta alle già esistenti (Fonti: 244795).

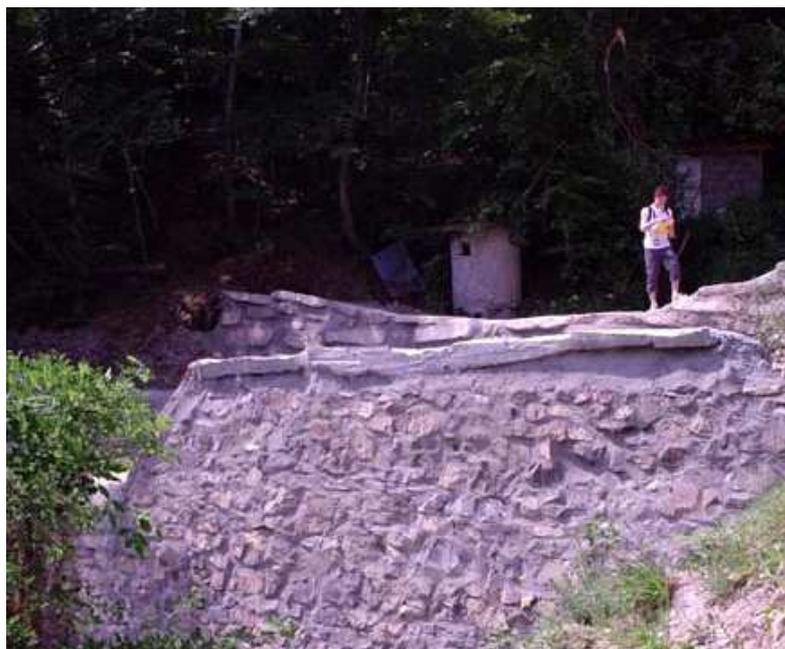
Immagine 10 - Briglia di nuova fattura in prossimità della sorgente captata denominata "Fontana Purissima" (Fonti: 244795).

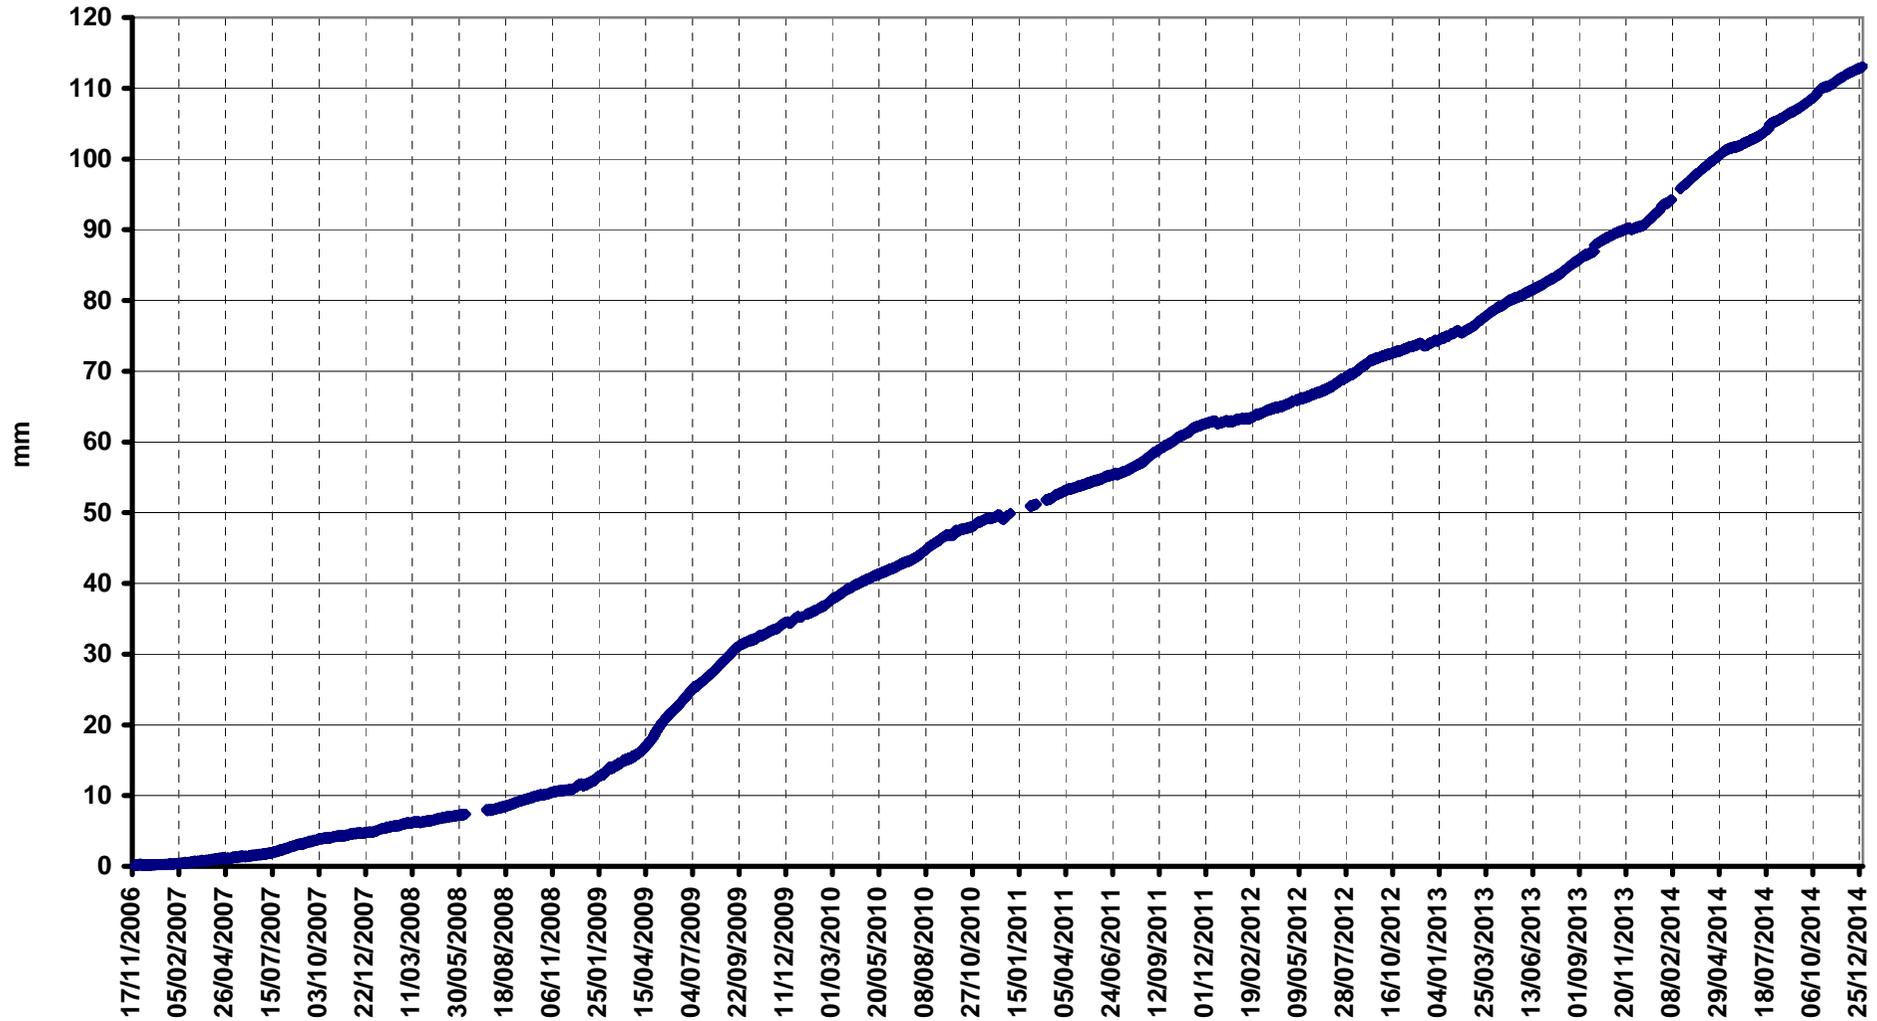
RISULTANTE-SONDA 15 m

La sonda collocata a 15 m a partire dalla seconda metà del 2007 rileva un movimento lento e tendenzialmente continuo. La sonda collocata a 20 m, a partire dall'inizio del 2008, evidenzia un movimento continuo con accelerazioni. Nel corso del 2014, in conseguenza ai risultati acquisiti dalle postazioni, vi sono state cinque segnalazioni di accelerazione del movimento.

Entrambe le sonde risultano incastrate a causa dell'eccessiva deformazione raggiunta dal tubo ospitante alle rispettive profondità e pertanto non è possibile l'estrazione delle stesse per effettuare le misure manuali di verifica.
