Sorella Acqua?
Ormea, 6 maggio 2017

***I sistemi di monitoraggio
della Rete Regionale di
Controllo dei Movimenti
Franosi (ReRCoMF)
in Val Tanaro***

***Giuseppina Moletta
Geologia e Dissesto***

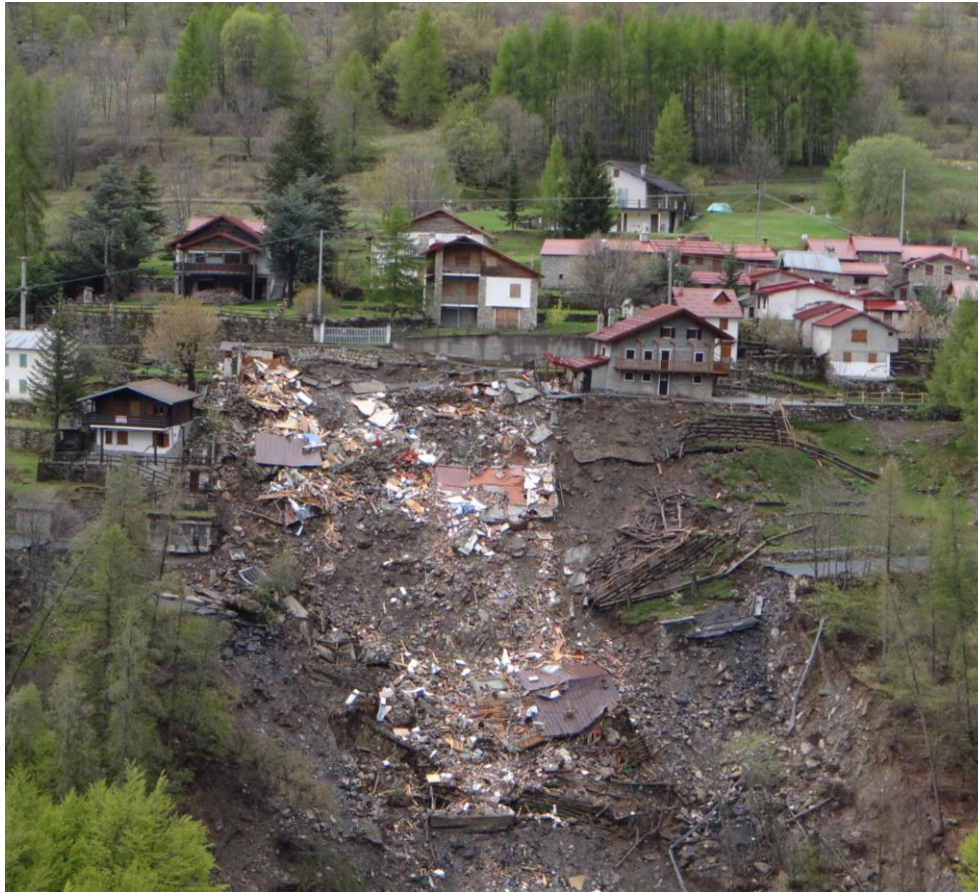
- Monesi di Mendatica (IM)

Sistema di monitoraggio sperimentale installato dal CNR IRPI di Torino in collaborazione con l'Università di Pavia; è costituito da un Ground-Based Synthetic Aperture Radar (GB-SAR) e da una stazione di Vision-Based Monitoring System (fotocamera ad alta risoluzione)

Dal 3 al 31 marzo ha registrato valori di spostamento anche superiori ad 1 m)

E' in corso di predisposizione da parte di Arpa Piemonte un sistema di misura GPS esteso all'area a monte degli edifici

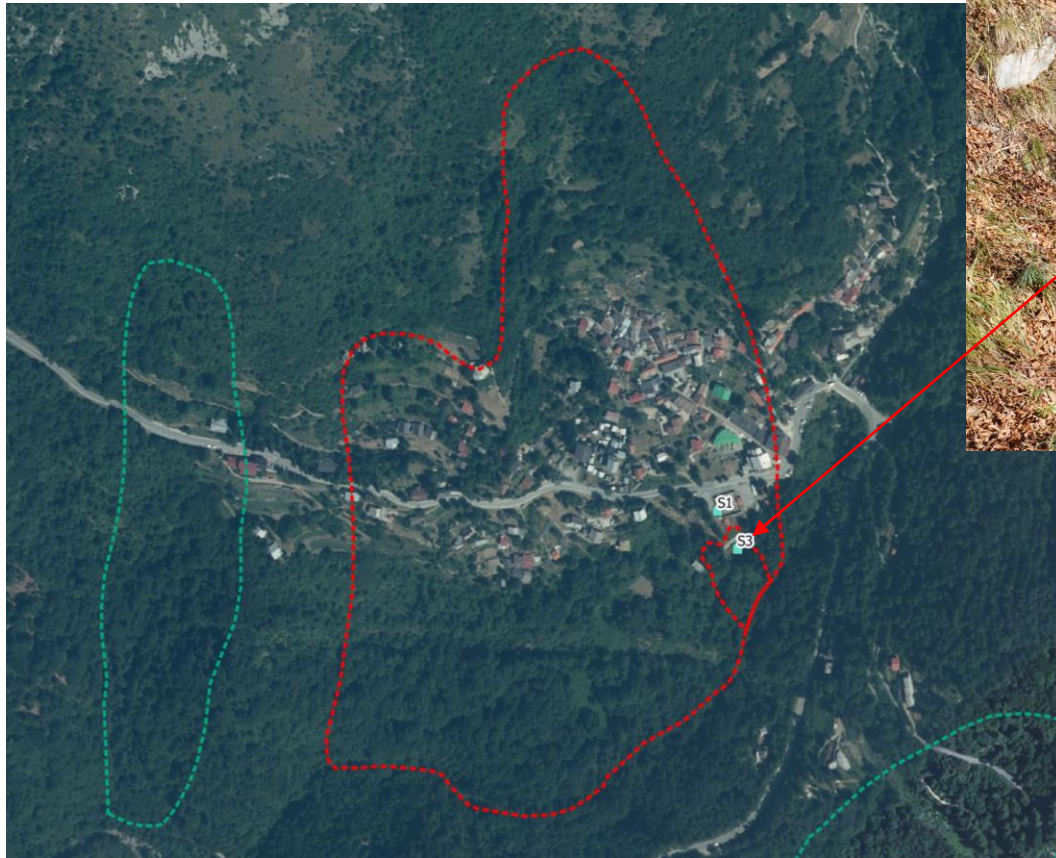
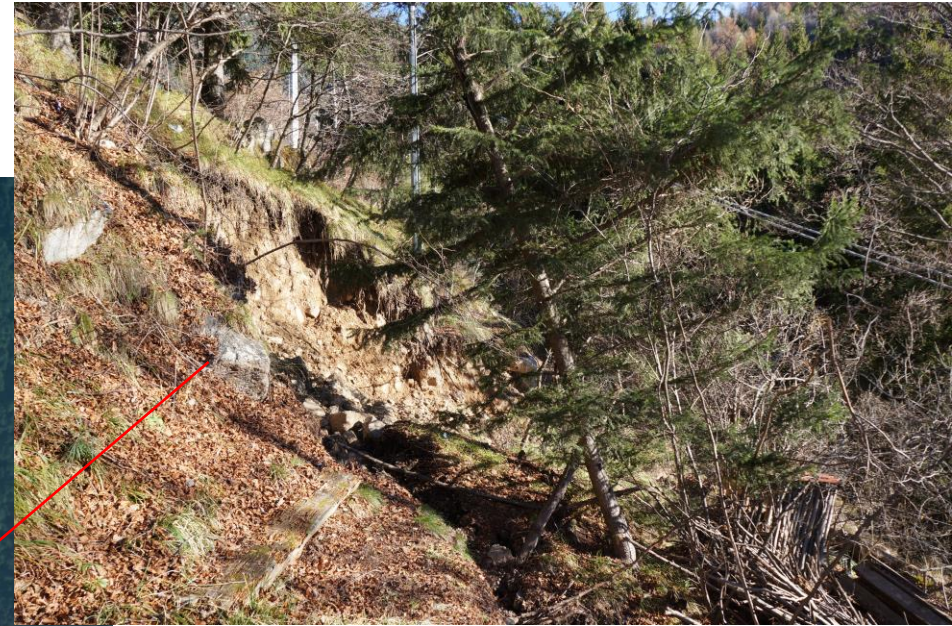
- Ormea - Viozene

Frana complessa. Versante destro rio Regioso. Nella parte medio-inferiore è ubicato l'abitato di Viozene. Cedimenti della sede stradale, fessure sui muri e sulle volte della Chiesa parrocchiale, sul muro del cimitero. A novembre 2016 il settore di versante sottostante il cimitero è franato

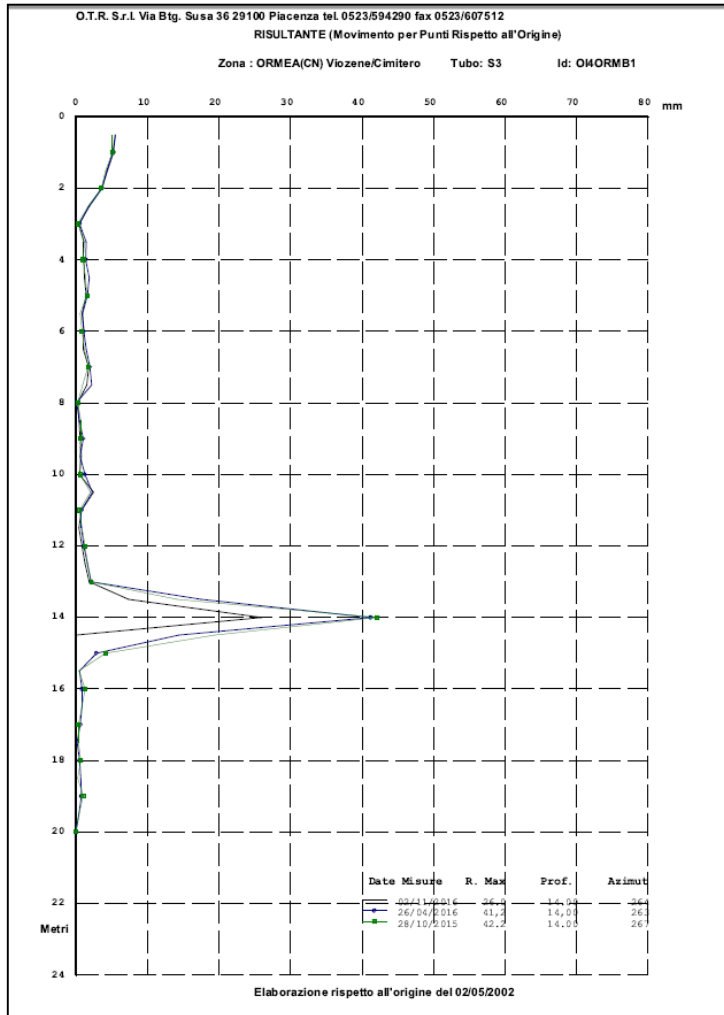
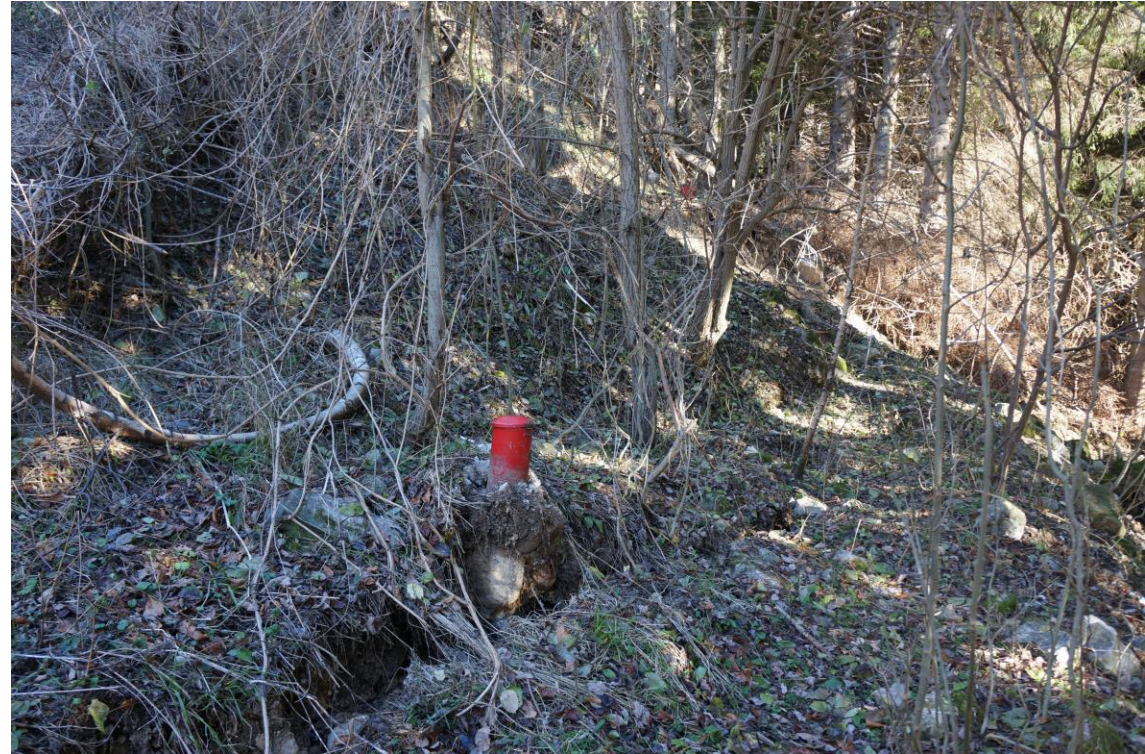
• Ormea - Viozene

Inclinometro S3 coinvolto dal movimento franoso avvenuto in occasione dell'evento alluvionale di fine novembre 2016 (risultava interrotto dal movimento già in data 2 novembre).

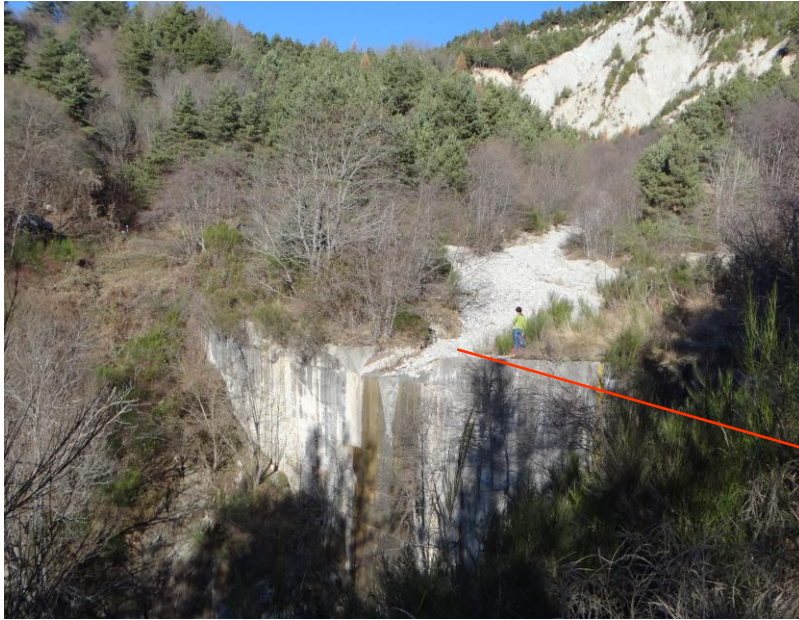
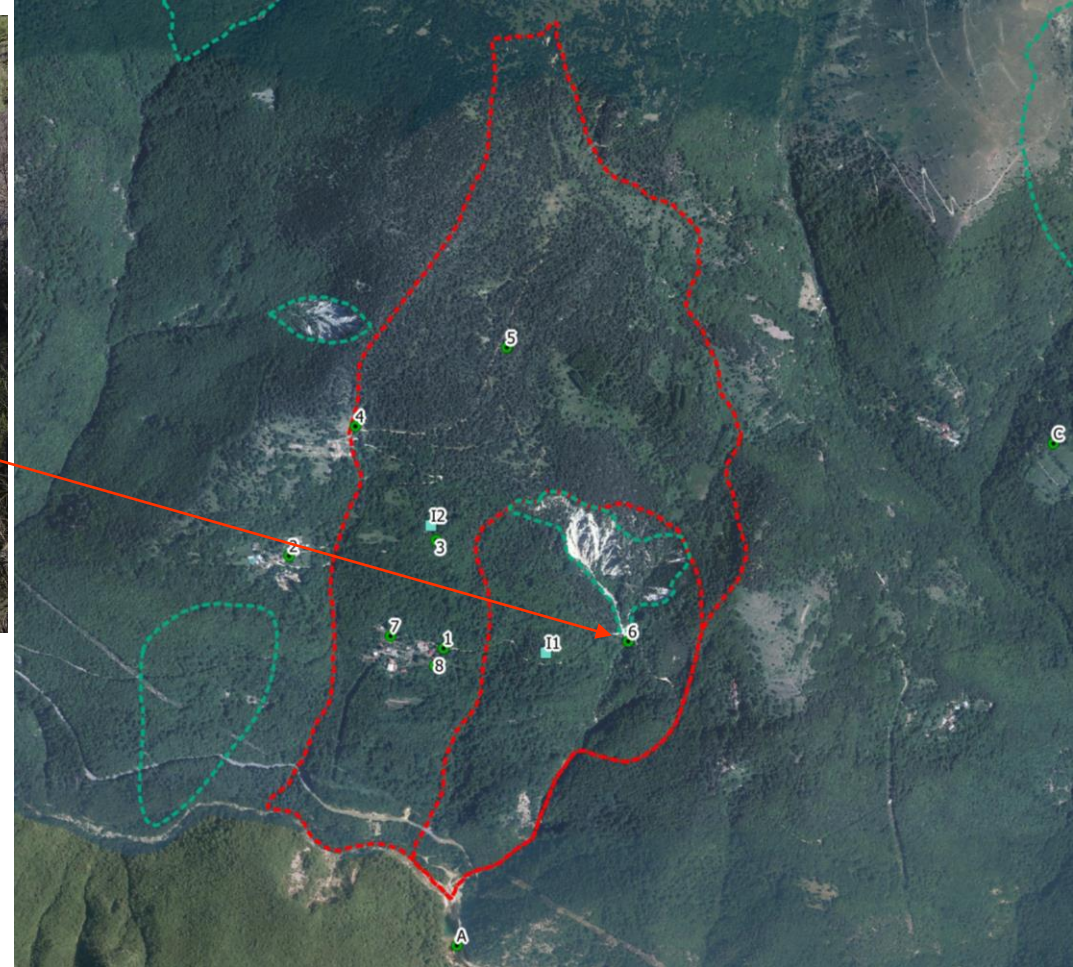
• Ormea - Pornassino

Frana complessa. Novembre 1926
grande frana causa danni alla viabilità
e agli appezzamenti agricoli. Area già
nota come “Sliggia della Madonna”
sulla carta degli Stati Sardi (1884).
Riattivazione nel 1956.

2 inclinometri dal 2001

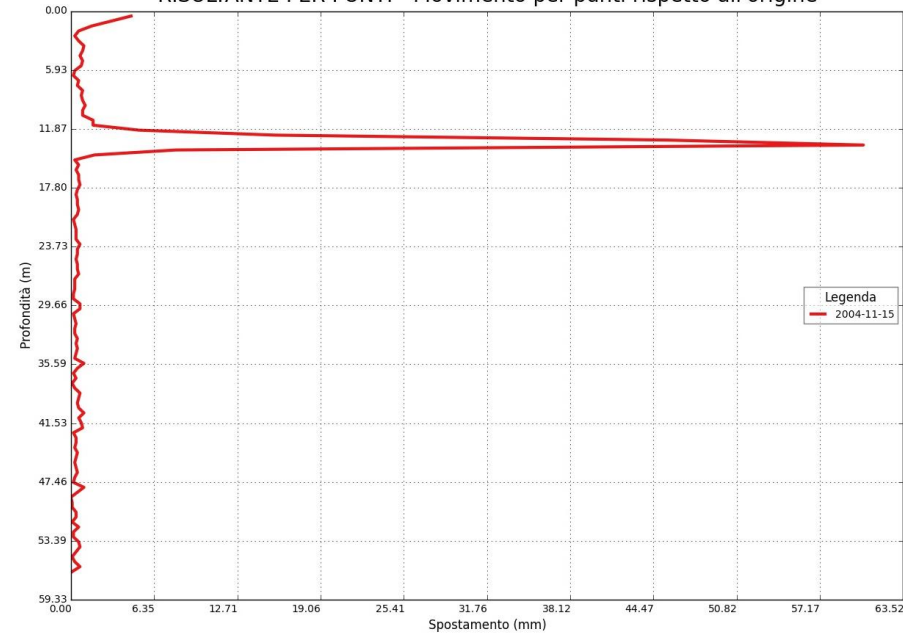
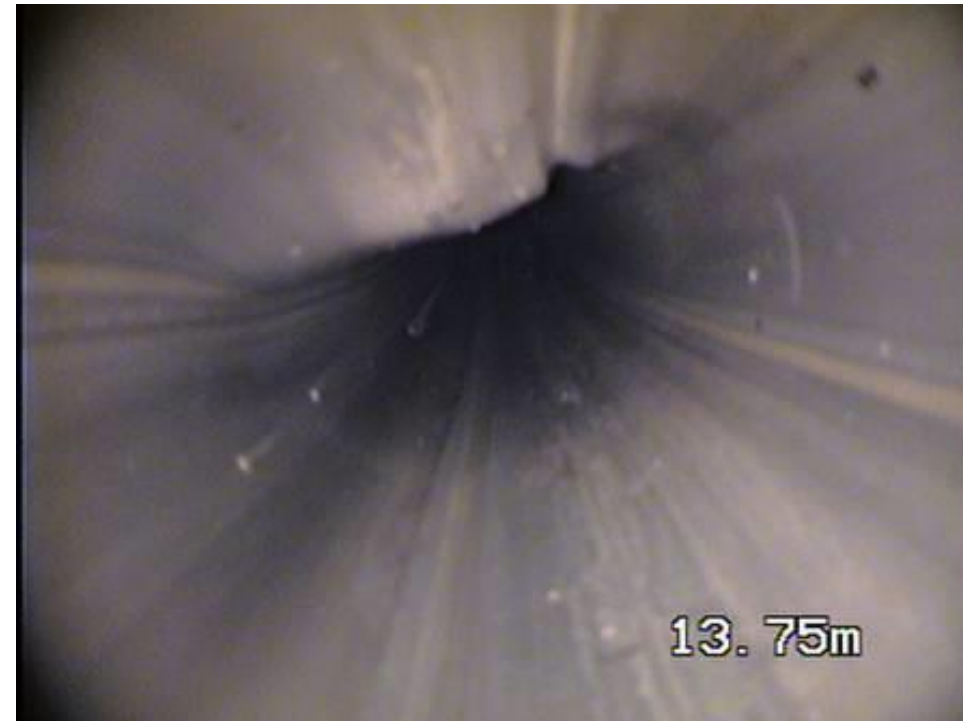
- Ormea - Pornassino

Inclinometro I2 deformato dal movimento alla profondità di circa 12 m (oltre 6 cm). Interrotto nel 2004

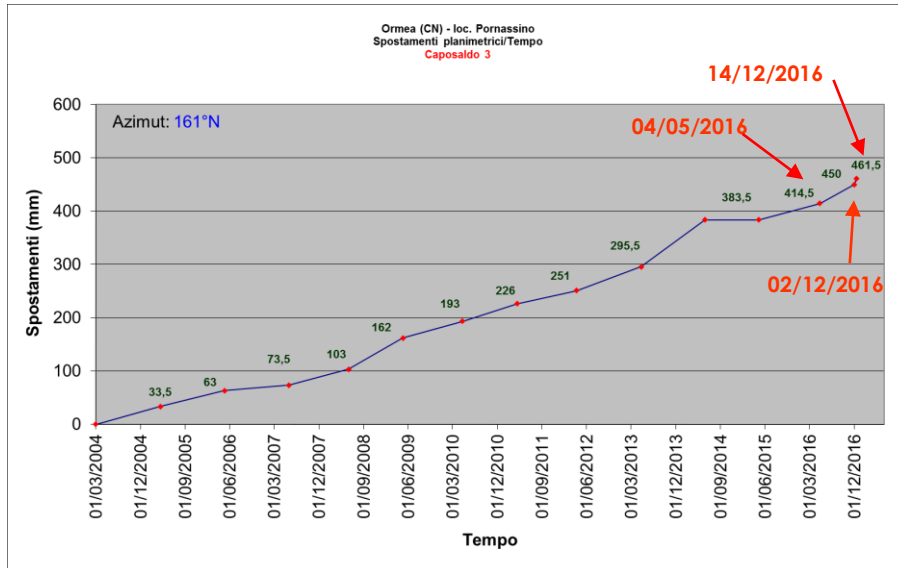
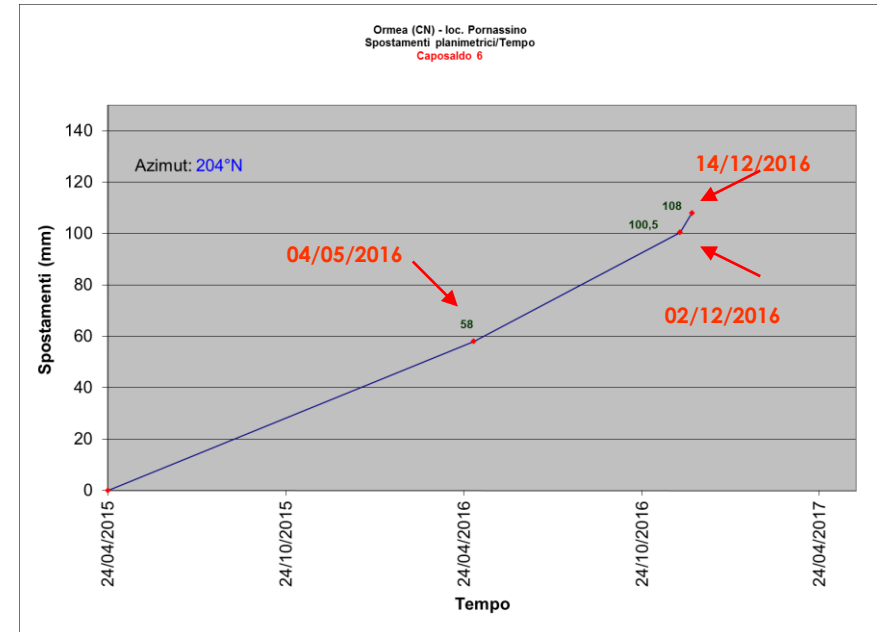
• Ormea - Pornassino

Nel 2004 installati 5 capisaldi GPS e nel 2015 altri 3.
Misure del 14/12/2016: i 2 capisaldi si sono spostati di circa 5 cm nel periodo compreso tra maggio e dicembre 2016

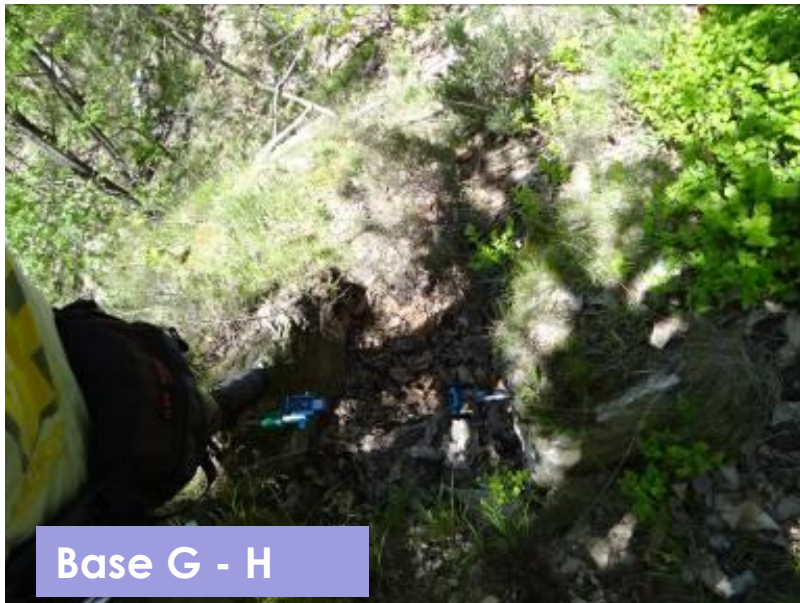
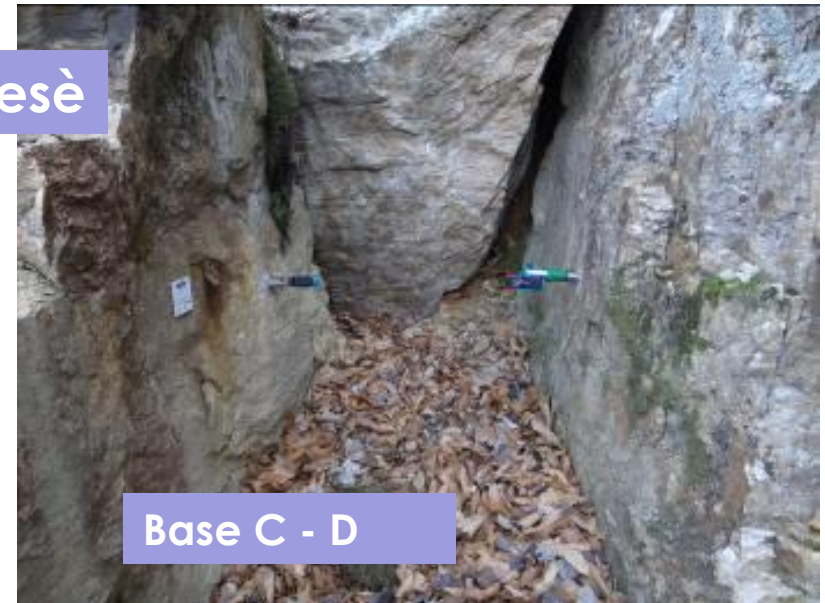
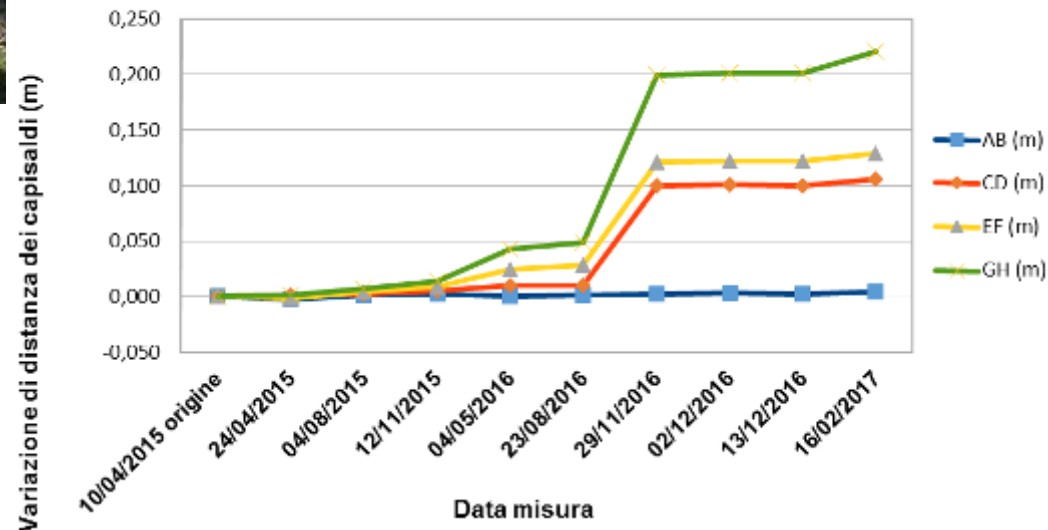
- Ormea – Ponte Sospiri – Strada Ceresè

Le misure del 29 novembre 2016 hanno evidenziato allargamenti delle fratture compresi tra 9 e 15 cm, rispetto alle misure di agosto. Misure di febbraio 2017 base GH ulteriori 2 cm

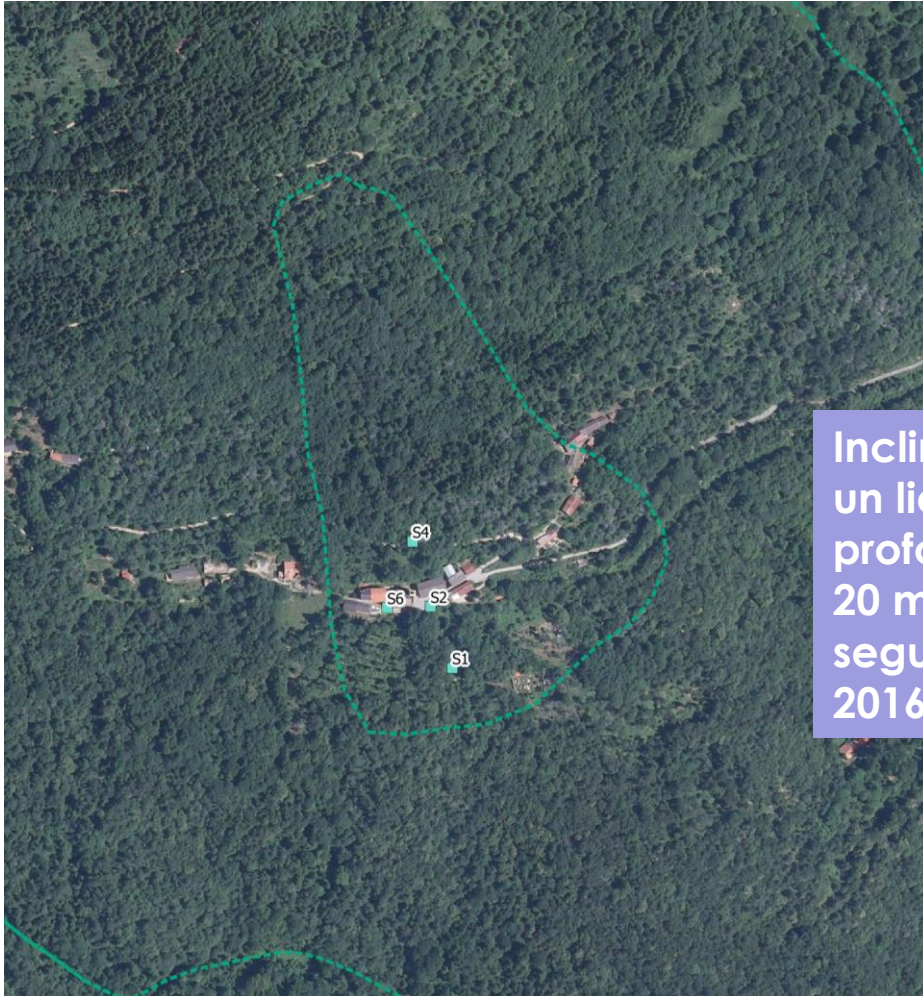
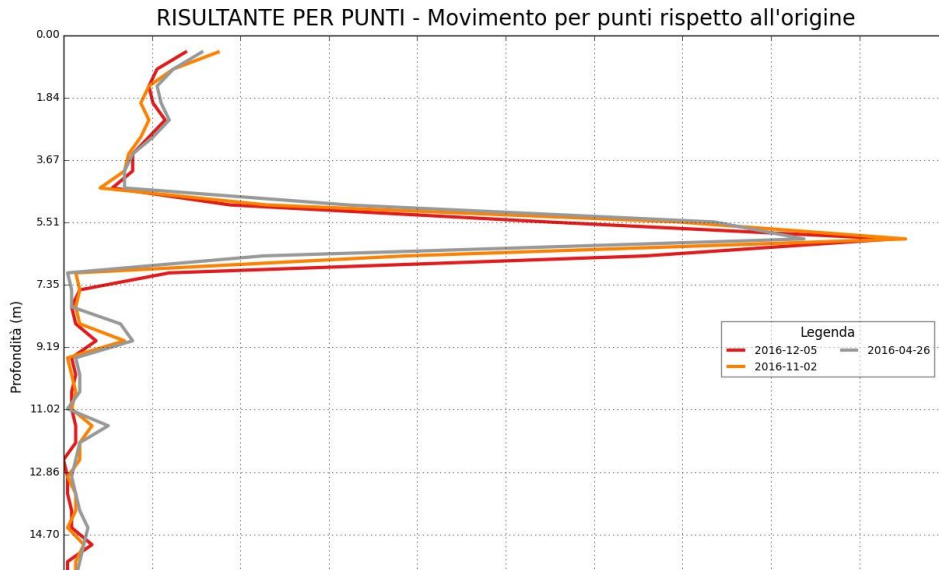
• Garessio - Deversi

Inclinometro S6 in data 2 novembre evidenziava un lieve incremento del movimento a circa 6 m di profondità (entità complessiva dall'origine circa 20 mm); in occasione delle misure eseguite a seguito dell'evento alluvionale di fine novembre 2016 non si sono registrati ulteriori movimenti

Frana per scivolamento roto-traslativo. Varie attivazioni da giugno 1957 a novembre 1994, con danni alla Chiesa e alla casa canonica.

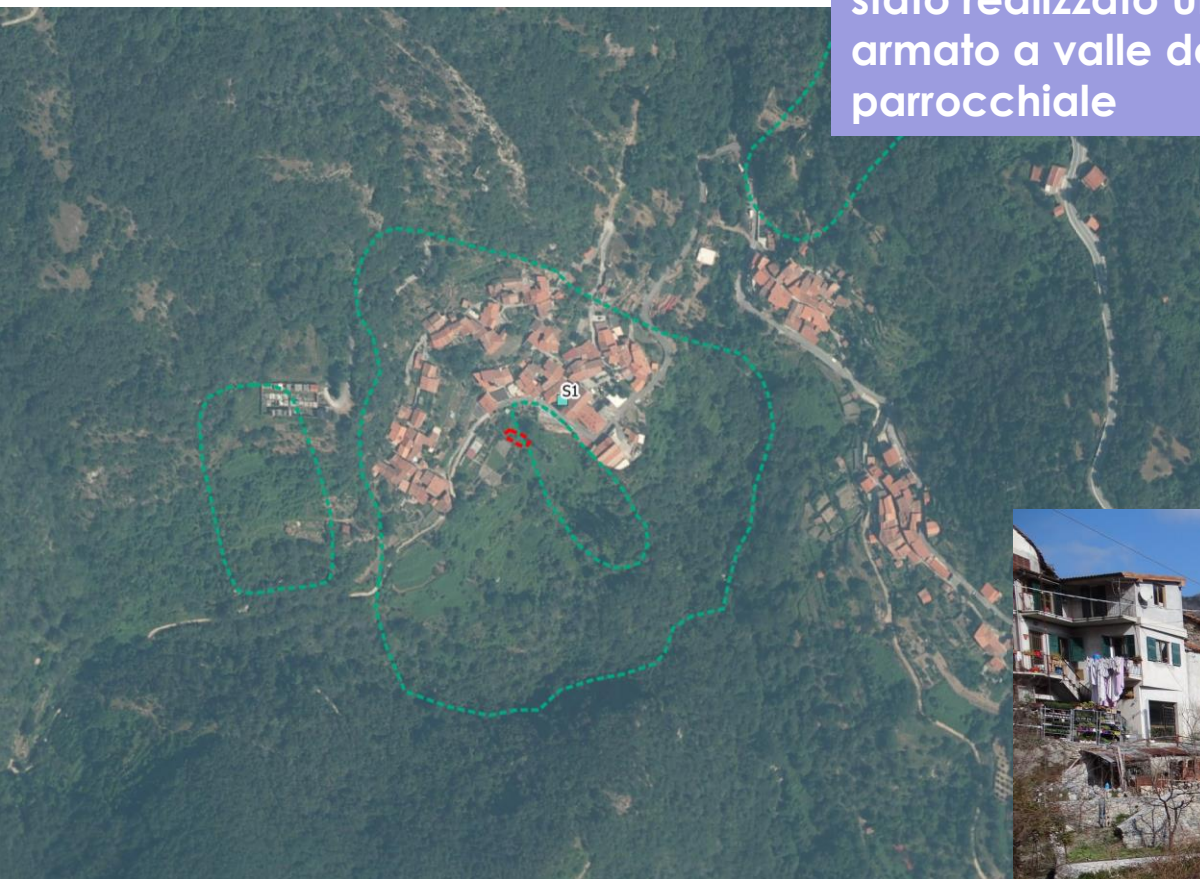
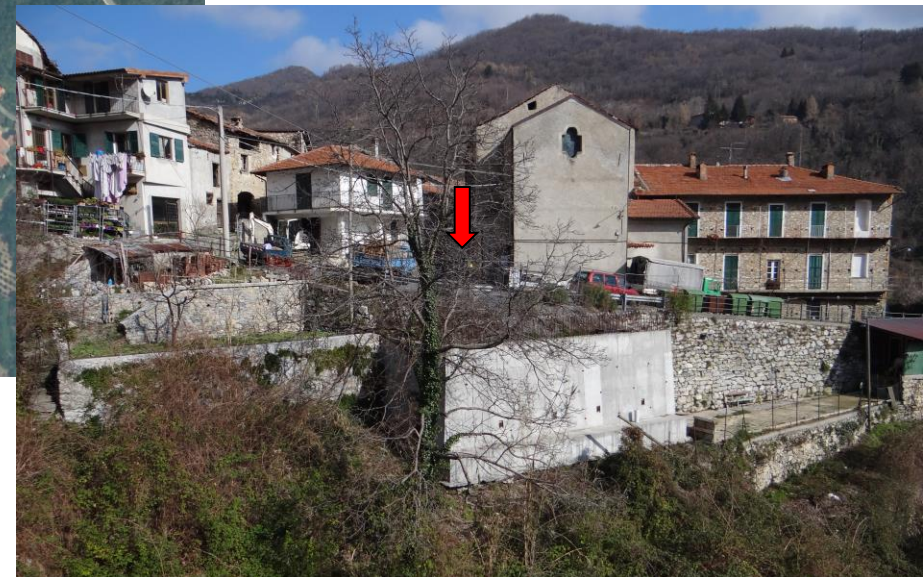
- Garessio - Cerisola

Inclinometro S1 misurato dal 2012 non ha mai evidenziato movimenti in atto. Recentemente è stato realizzato un muro di sostegno in cemento armato a valle del piazzale e della Chiesa parrocchiale

Scivolamento rotazionale, compreso in una vasta paleofrana. Lesioni al muro di sostegno del piazzale

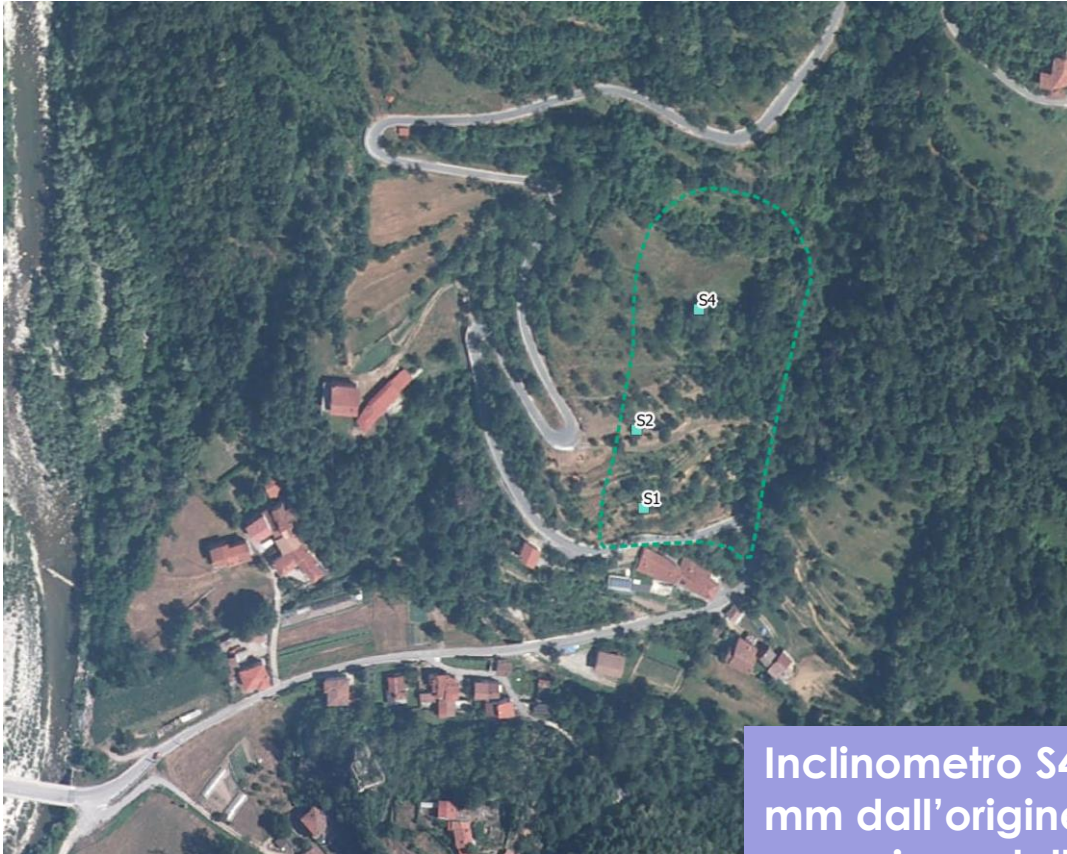
• Priola - Casario

Frana per scivolamento rotazionale attivatasi a novembre 2000, con minaccia per la strada provinciale e abitazioni.

Inclinometro S4 evidenzia una deformazione (33 mm dall'origine) alla profondità di circa 8 m. In occasione delle misure effettuate a seguito dell'evento alluvionale di novembre 2016 lo strumento ha manifestato un lievissimo incremento della deformazione

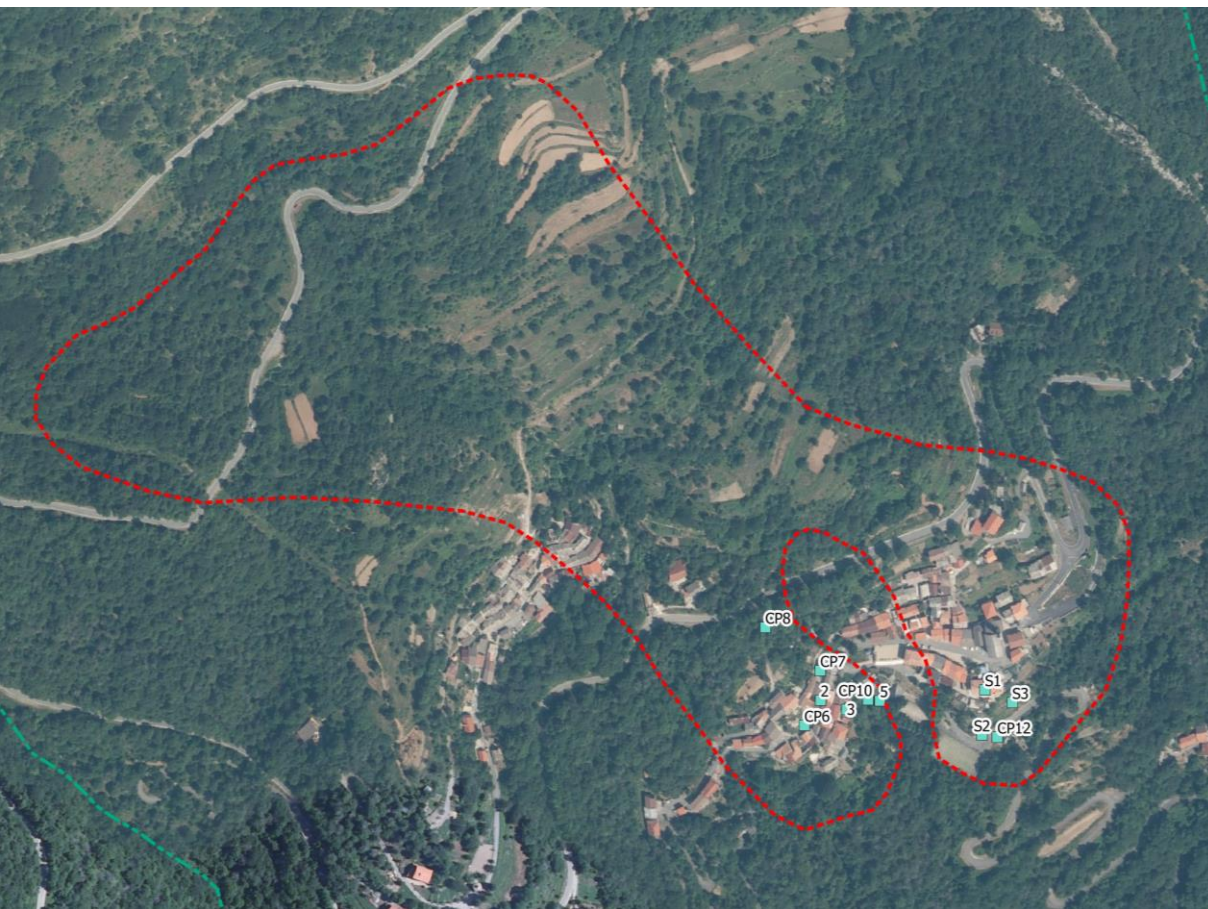
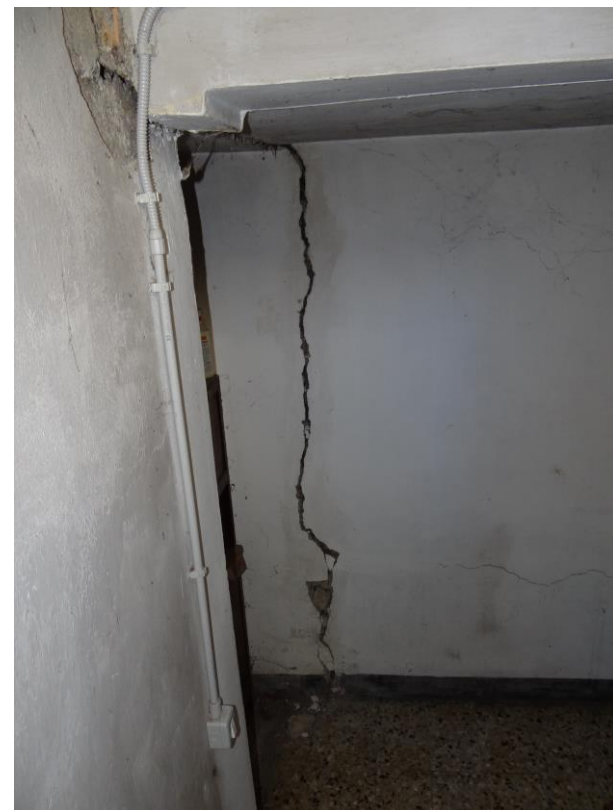
• Caprauna - Concentrico

Frana complessa, per scivolamento e colamento lento dell'accumulo detritico di una vasta e antica frana, che causa lesioni sugli edifici del concentrico

9 inclinometri (entità movimento comprese tra 8 e 16 mm)

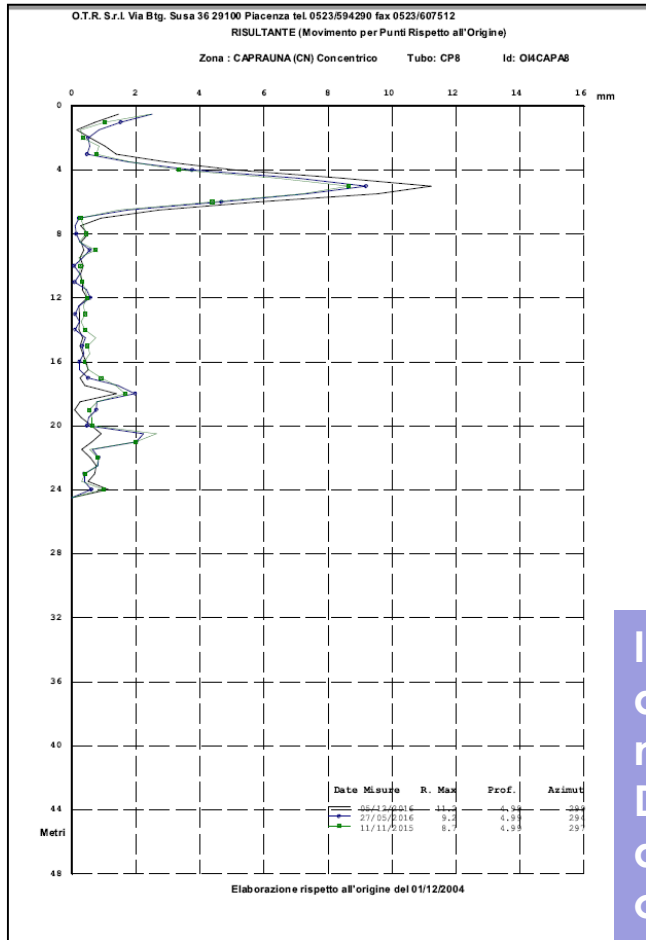
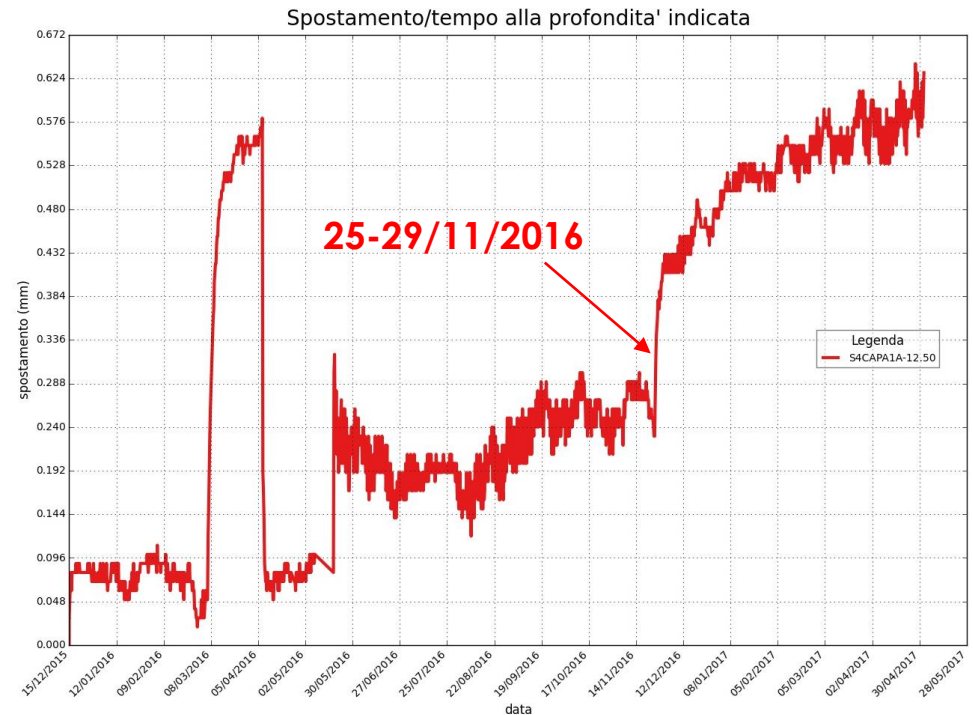
• Caprauna - Concentrico

In occasione delle misure effettuate a seguito dell'evento alluvionale di novembre 2016 lo strumento CP8 ha manifestato un incremento della deformazione (+2mm). Dal mese di dicembre 2015 l'inclinometro CP6 è stato attrezzato con una sonda automatizzata posta in corrispondenza della deformazione localizzata a 12 m di profondità. L'entità del movimento è ancora minima, ma si osserva un netto incremento nei giorni 25-29 novembre 2016

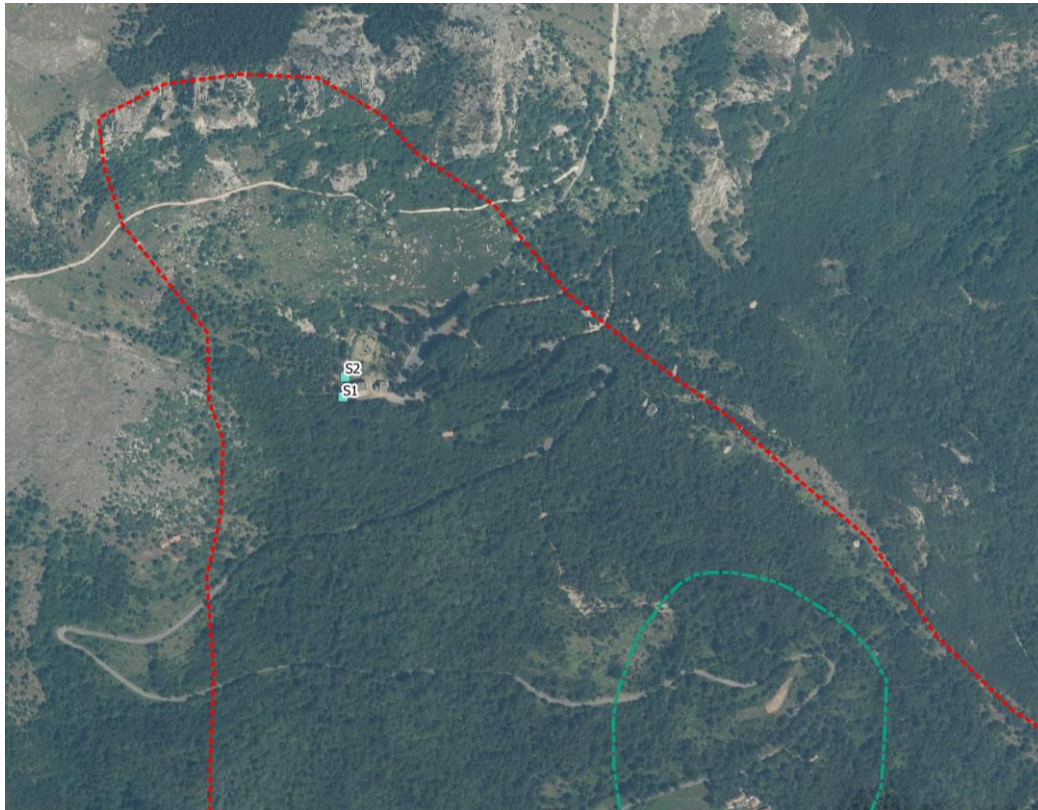
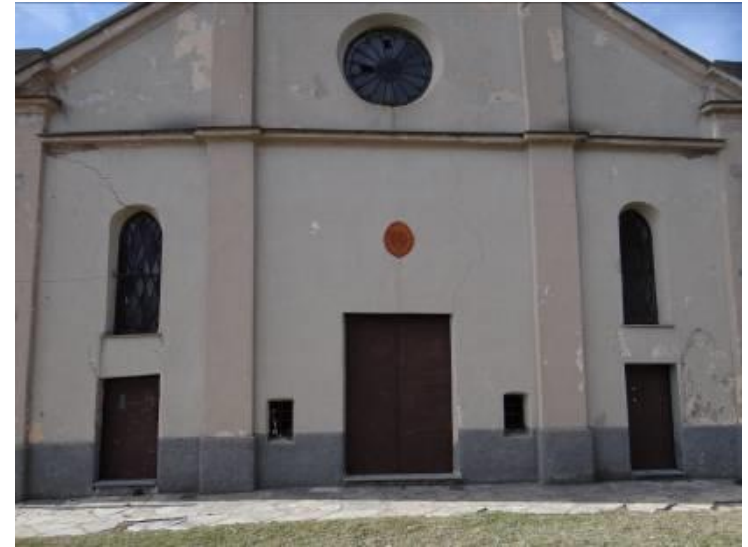
- Alto – Madonna del Lago

Frana complessa, per scivolamento e colamento lento di una vasta e antica frana, che causa gravi lesioni all'edificio del Santuario della Madonna del Lago

In occasione delle misure effettuate a seguito dell'evento alluvionale di novembre 2016 lo strumento S1 non ha manifestato incrementi della deformazione localizzata alla profondità di 18 m
