# **Attività di ripristino delle stazioni di monitoraggio del permafrost nelle Alpi piemontesi**

**STAZIONE DI MONITORAGGIO  
DEL PERMAFROST ALPINO**  
**PERMAFROST  
MONITORING STATION**

**Relazione preliminare di sintesi  
(vs. 1.1, novembre 2013)**

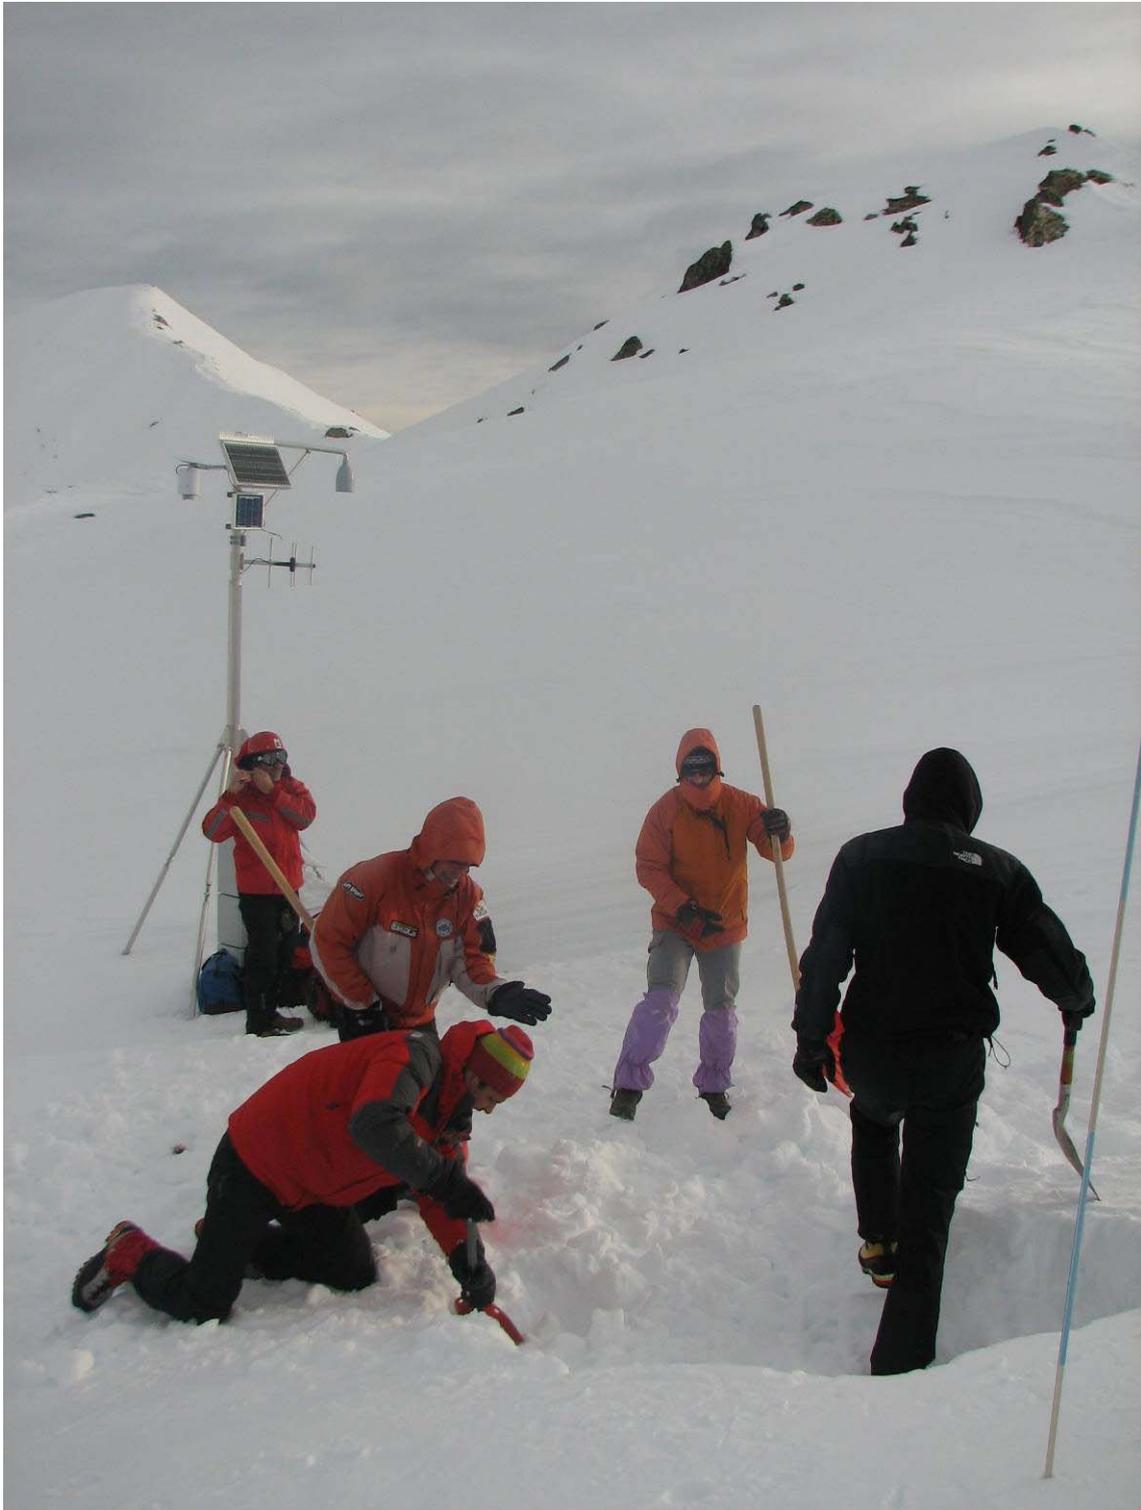
Sito de La Colletta (Bellino, CN) – Scavo nella neve alla ricerca degli strumenti. Visibile la stazione meteorologica alle spalle degli operatori (foto: L. Paro, dicembre 2011)

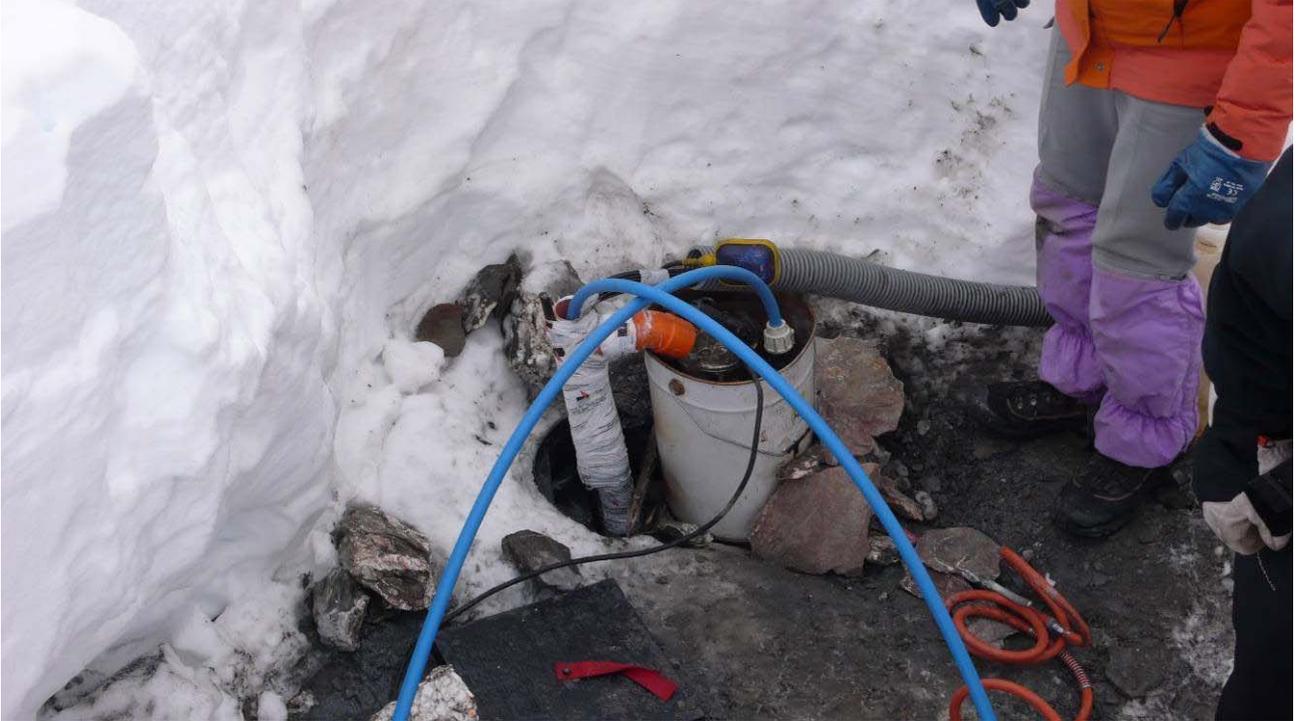
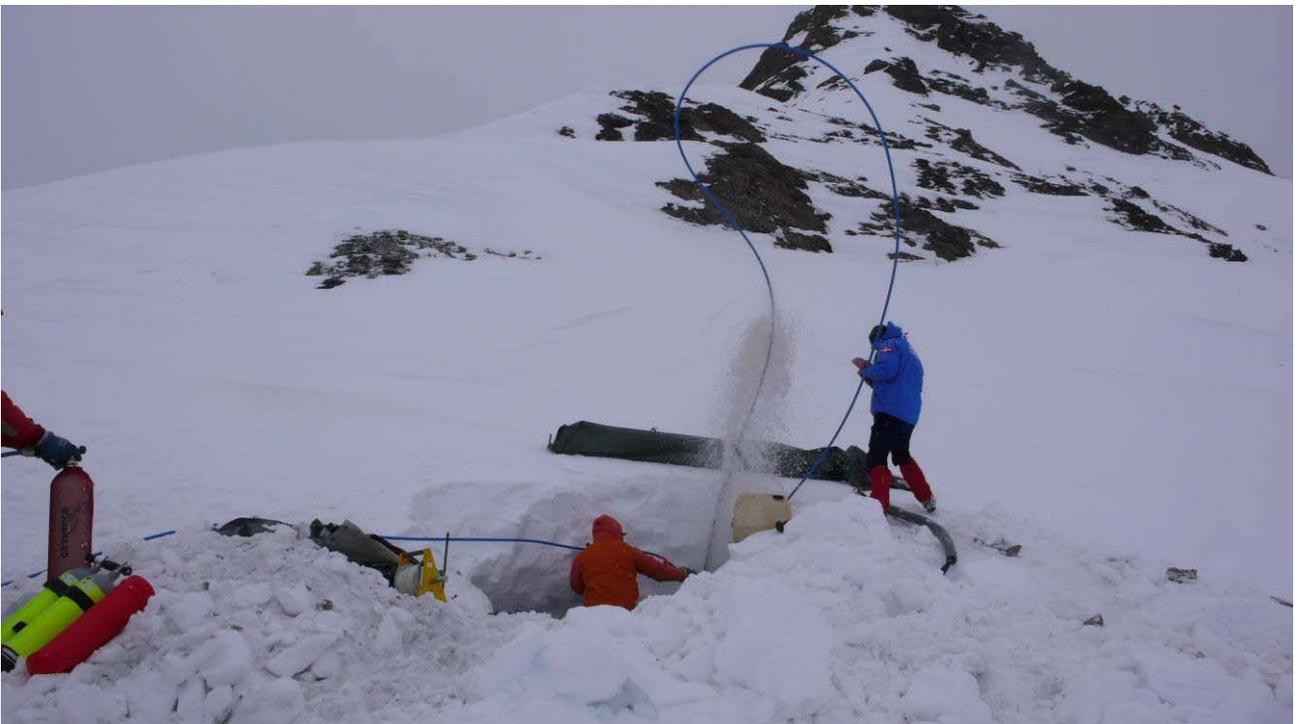
Sito de La Colletta (Bellino, CN) – Spurgo del pozzo profondo 30 m tramite acqua calda per sciogliere il ghiaccio (in alto) ed estrazione dell'acqua con aria compressa (foto: P. Mattiel, dicembre 2011)

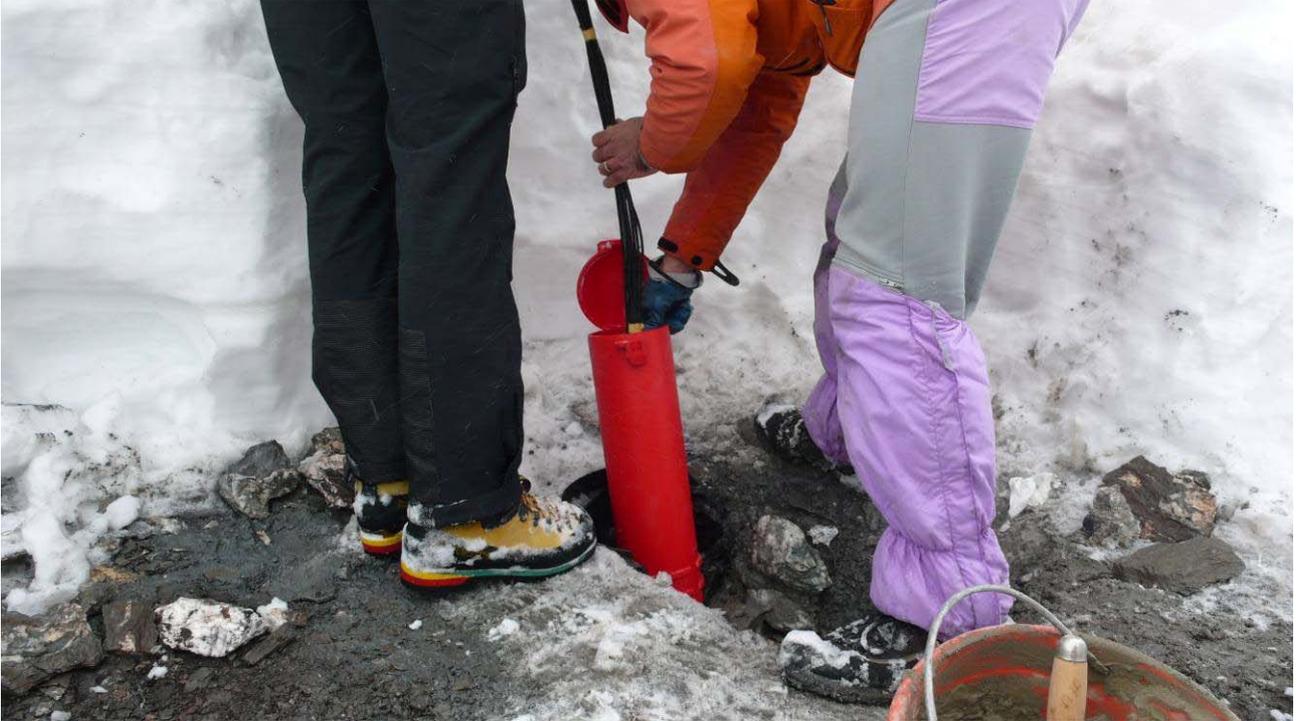
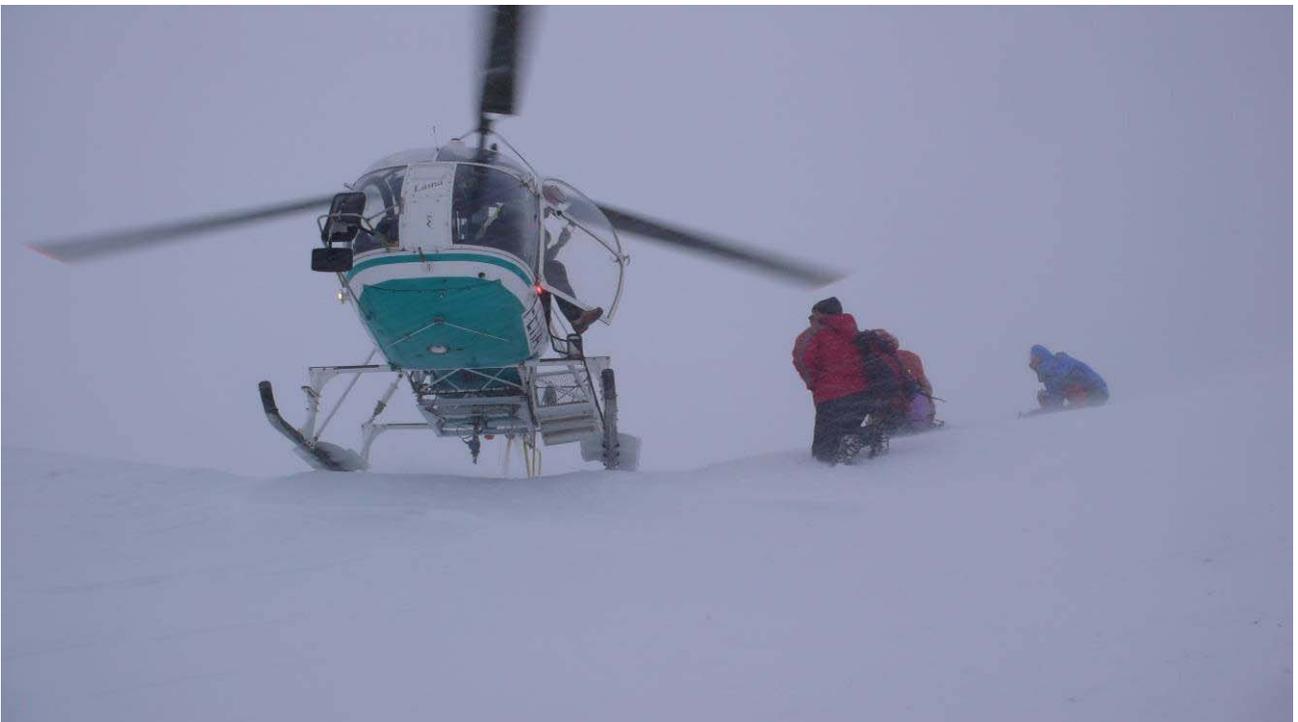
Sito de La Colletta (Bellino, CN) – Re-inserimento della catena termometrica nel pozzo dopo la fase di spurgo e di sopraelevazione della testa-foro (in alto) e recupero dell'equipe al termine del lavoro con l'elicottero (foto: P. Mattiel, dicembre 2011)

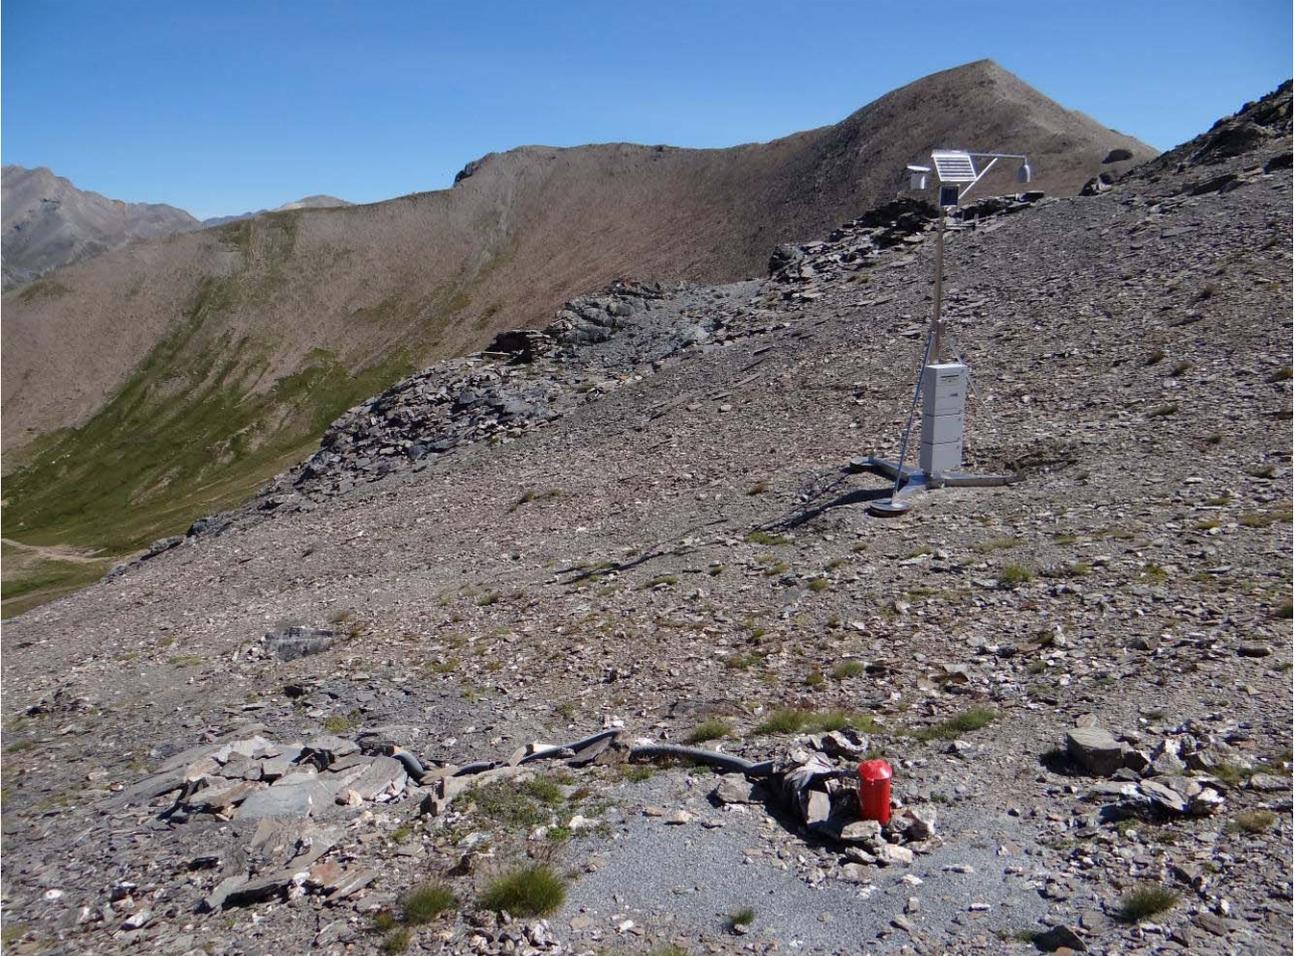
Sito de La Colletta (Bellino, CN) – Stato del sito nell'estate 2012, così come lasciato dopo l'intervento dell'inverno precedente (foto: L. Paro, agosto 2012)

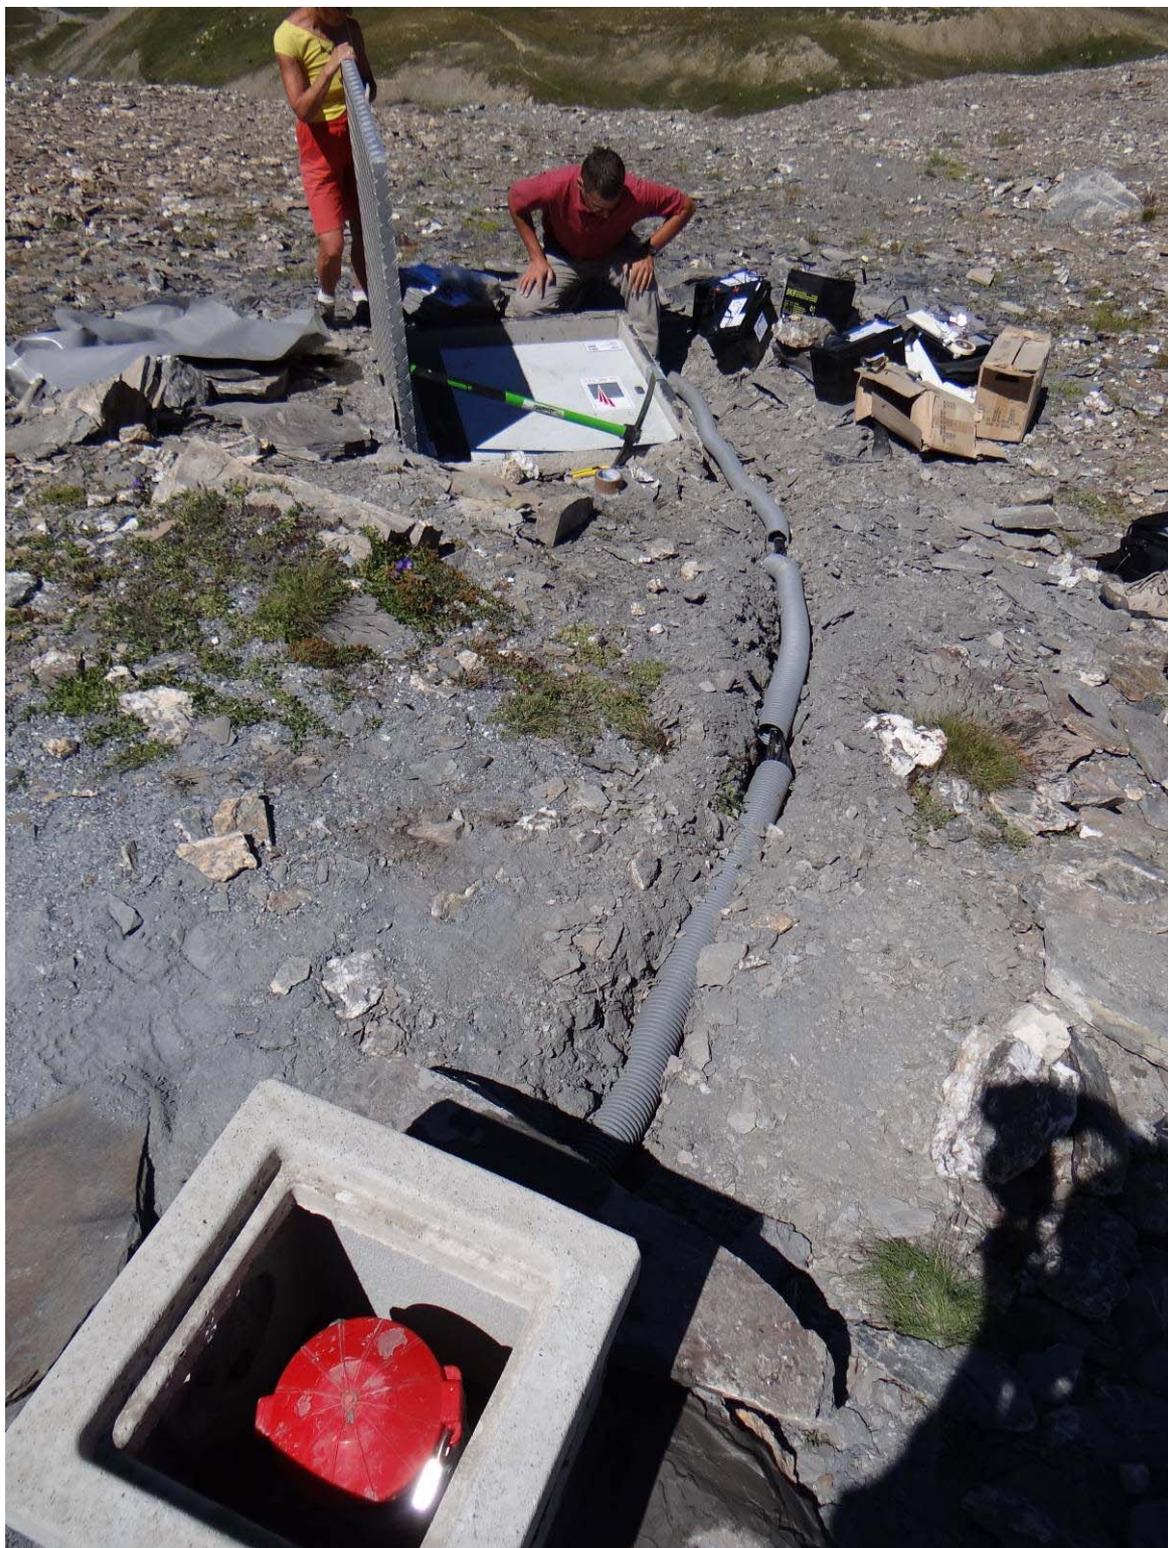
Sito de La Colletta (Bellino, CN) – Sistemazione del tombino testa-foro ed interrimento del cavedio (foto: G. Moletta, agosto 2012)

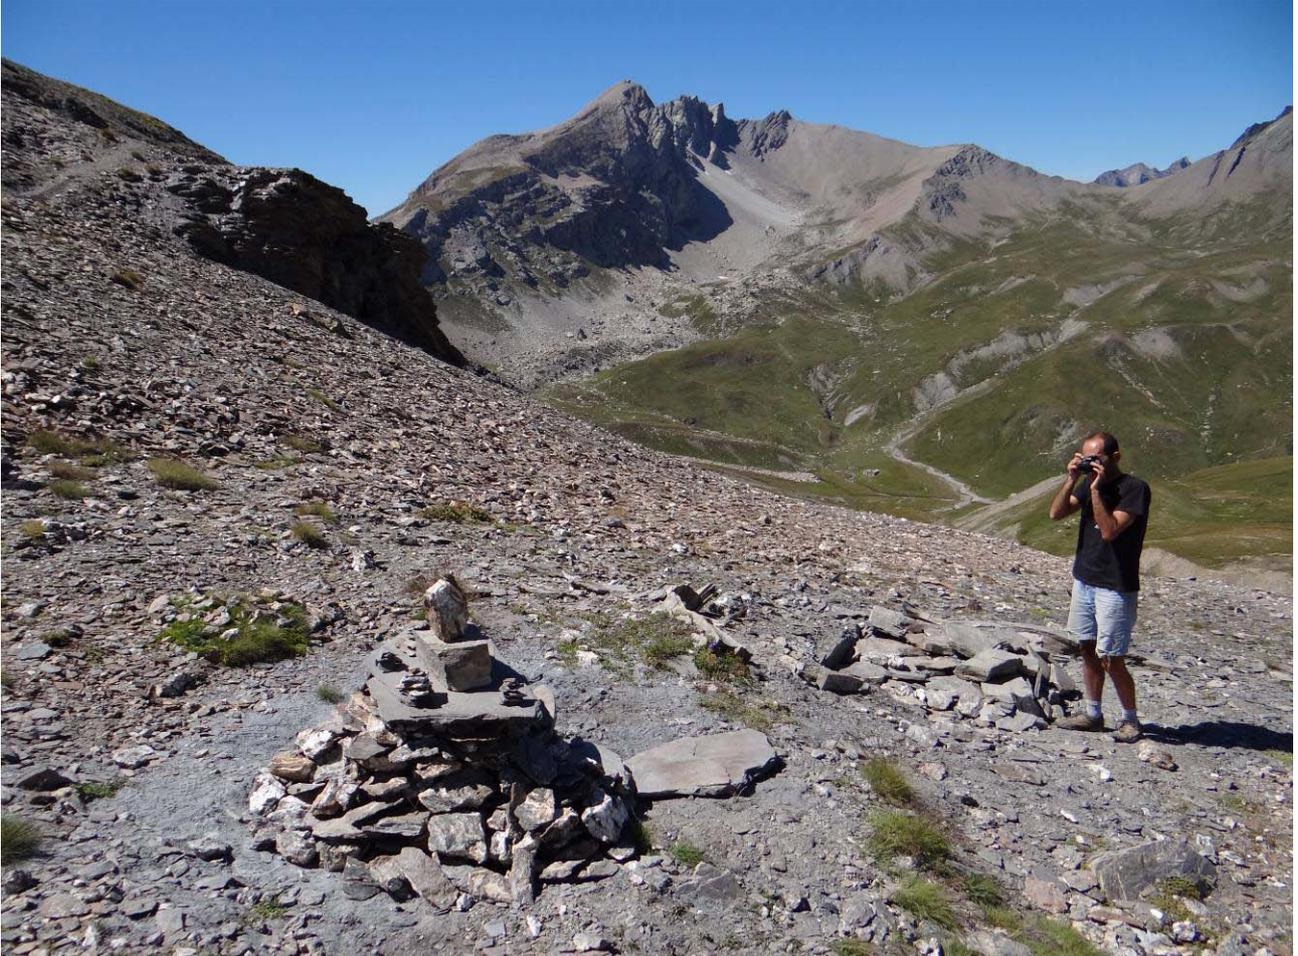
Sito de La Coletta (Bellino, CN) – Completamento della stazione con mimetizzazione, utilizzando pietre locali, del tombino testa-foro e del tombino del datalogger e delle batterie (foto: L. Paro, agosto 2012)

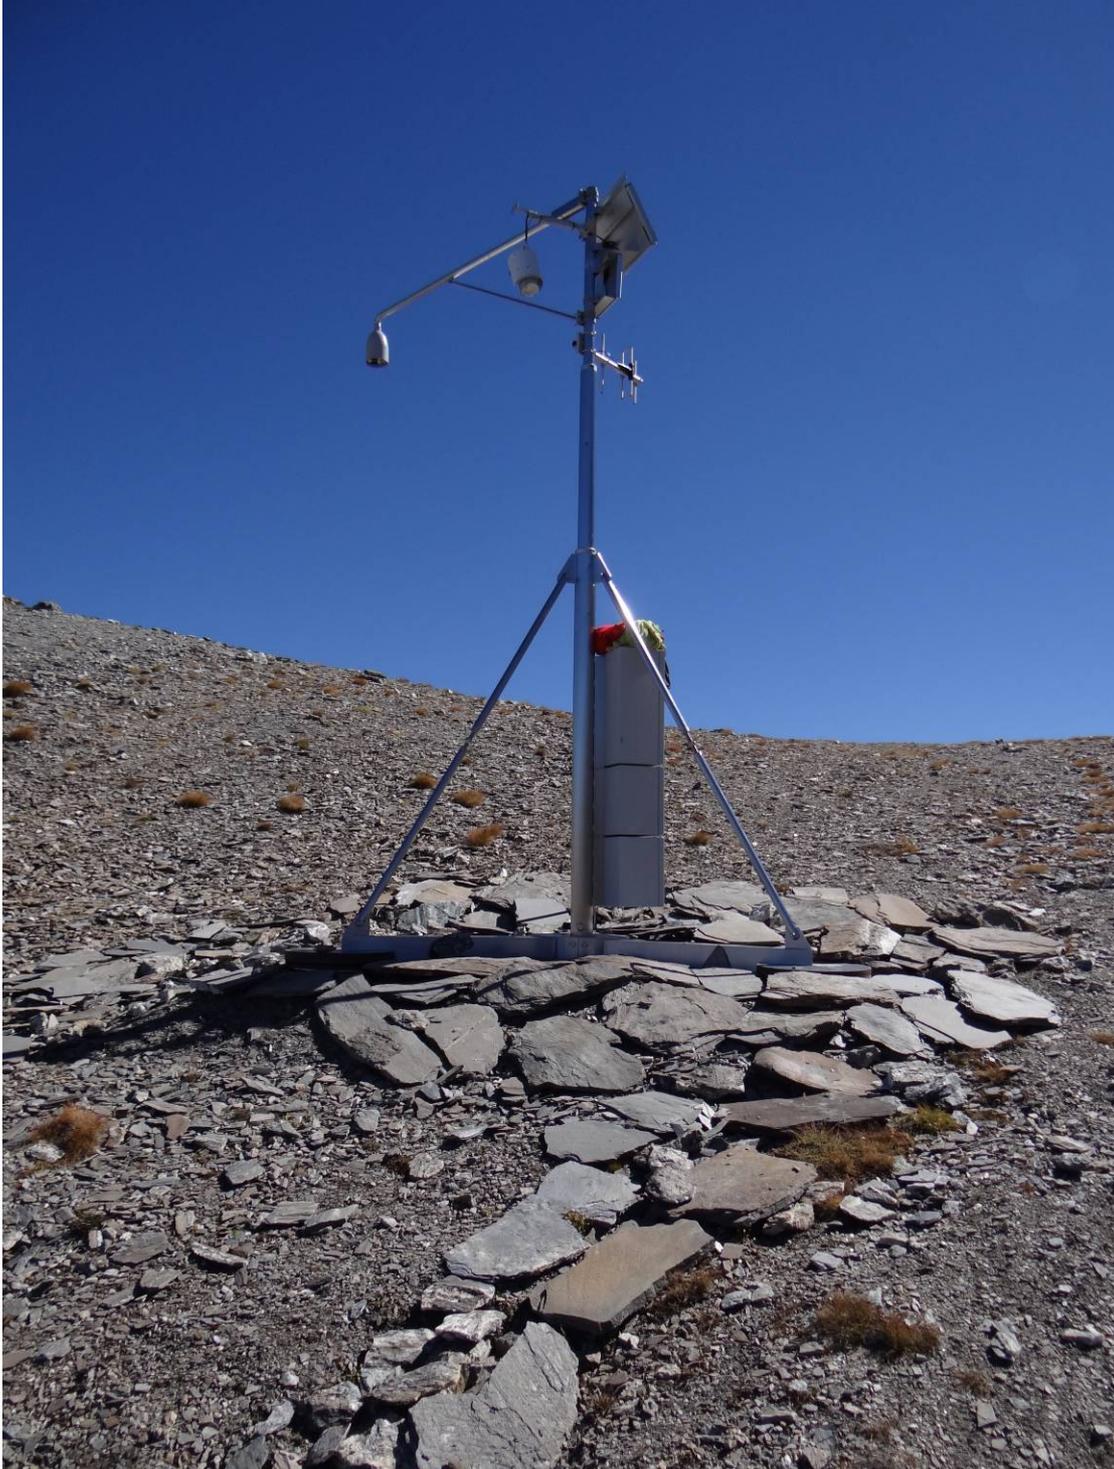
Sito de La Coletta (Bellino, CN) – Protezione contro l'erosione della base della stazione di monitoraggio meteorologico evidenziatasi durante la primavera-estate 2013. Le acque incanalate in prossimità del piede di appoggio hanno generato un piccolo solco con trasporto di materiale detritico che hanno minacciato la stabilità della stazione (foto: G. Moletta-D. Bormioli, settembre 2013).

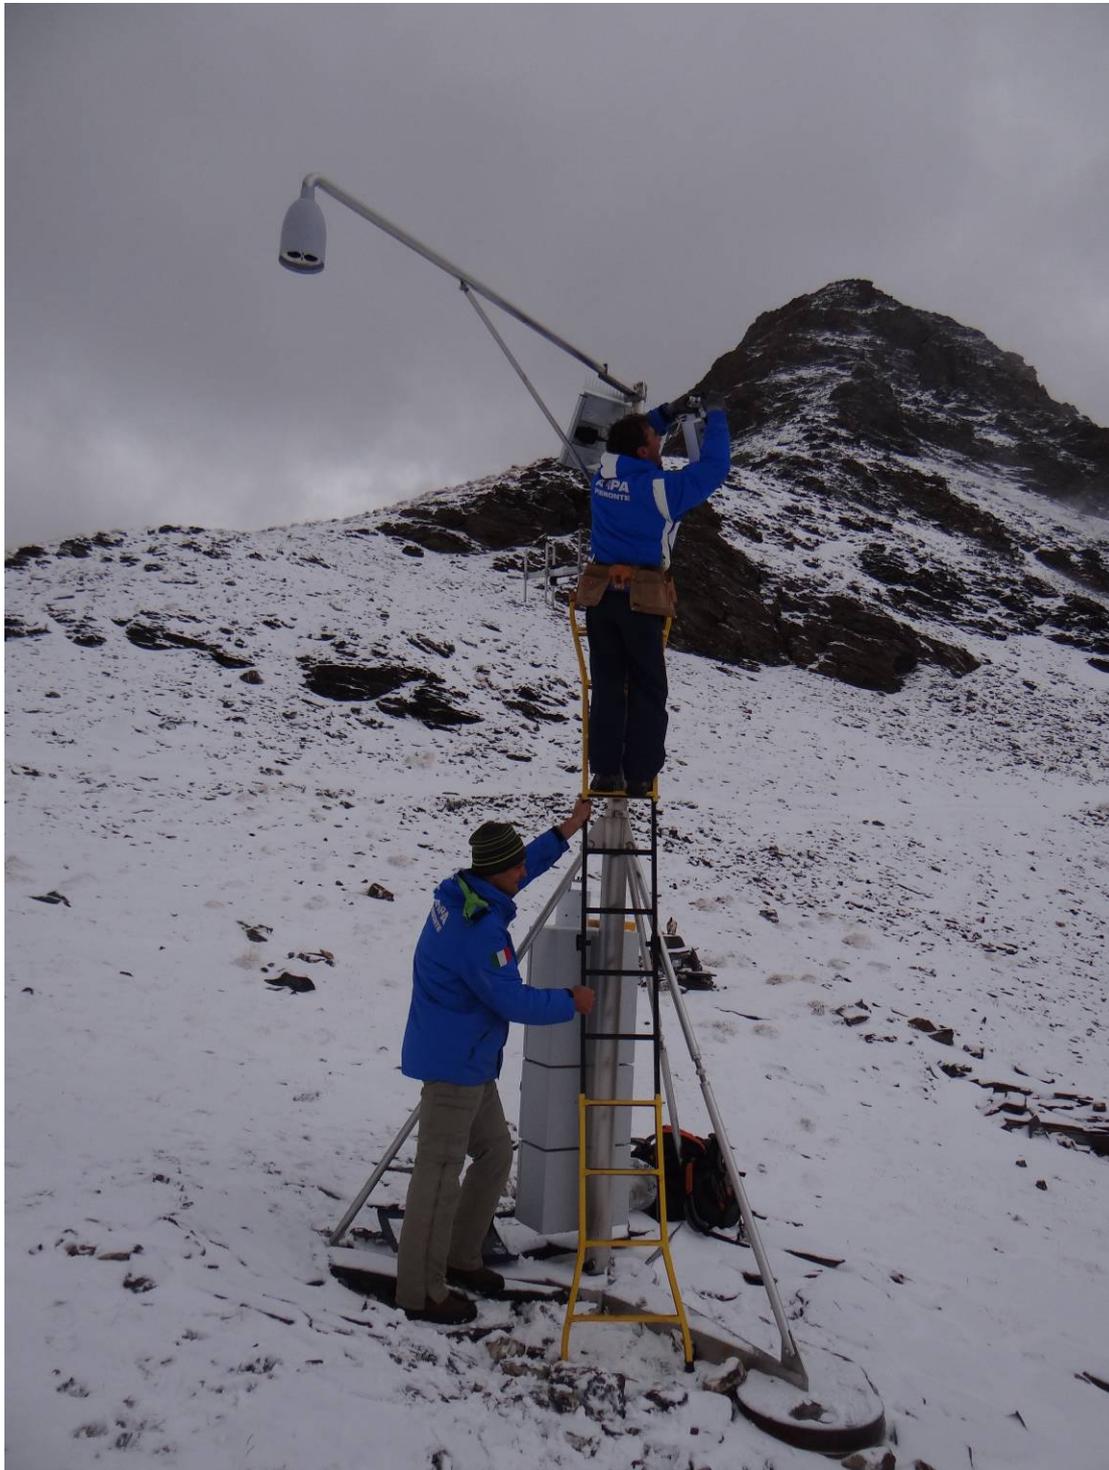
Sito de La Coletta (Bellino, CN) – Intervento di sostituzione del termometro aria della stazione meteorologica danneggiatosi nel corso dell'estate 2013 (foto: L. Paro, ottobre 2013)

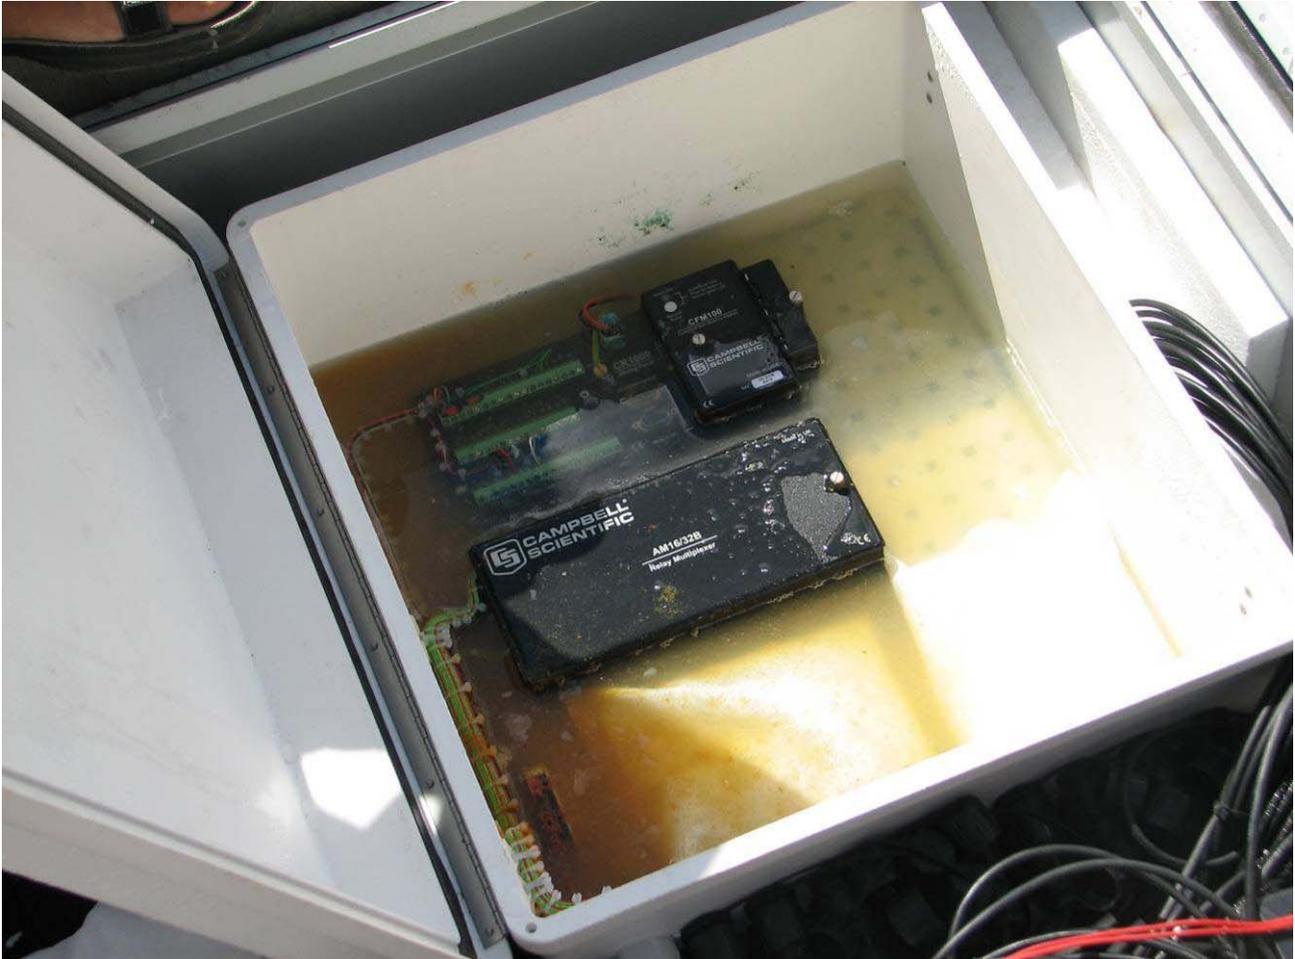
Nel corso dei sopralluoghi di manutenzione ordinaria delle stazioni effettuati nel corso dell'estate 2010 si sono riscontrati danni ad alcune stazioni a causa di infiltrazioni di acqua, derivante probabilmente dalla fusione della neve. Alcuni pozzi sono stati riempiti da acqua, che in molti casi si è trasformata in ghiaccio bloccando la catena all'interno, e i datalogger sono stati irrimediabilmente danneggiati con perdita dei dati.

Sito del Passo della Gardetta (Canosio, CN) – Verifica del danno alla strumentazione a causa delle infiltrazioni di acqua (foto: D. Bormioli, agosto 2010)

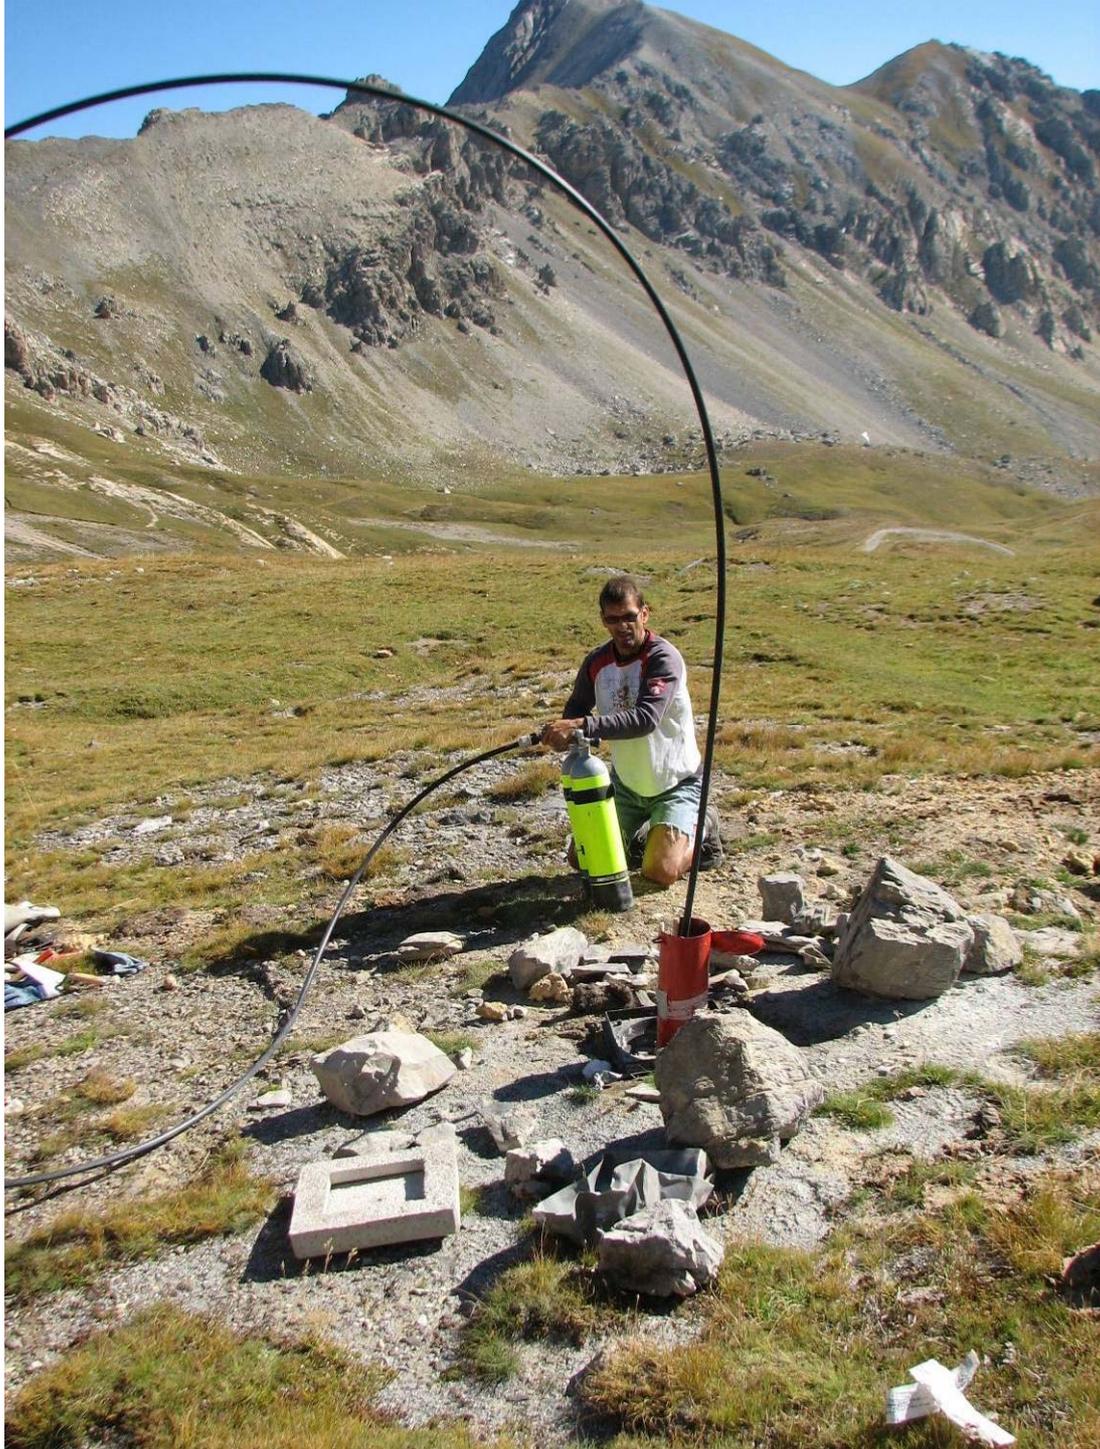
Sito del Passo della Gardetta (Canosio, CN) – Spurgo del pozzo profondo 30 m tramite estrazione dell'acqua con aria compressa (foto: L. Paro, settembre 2011)

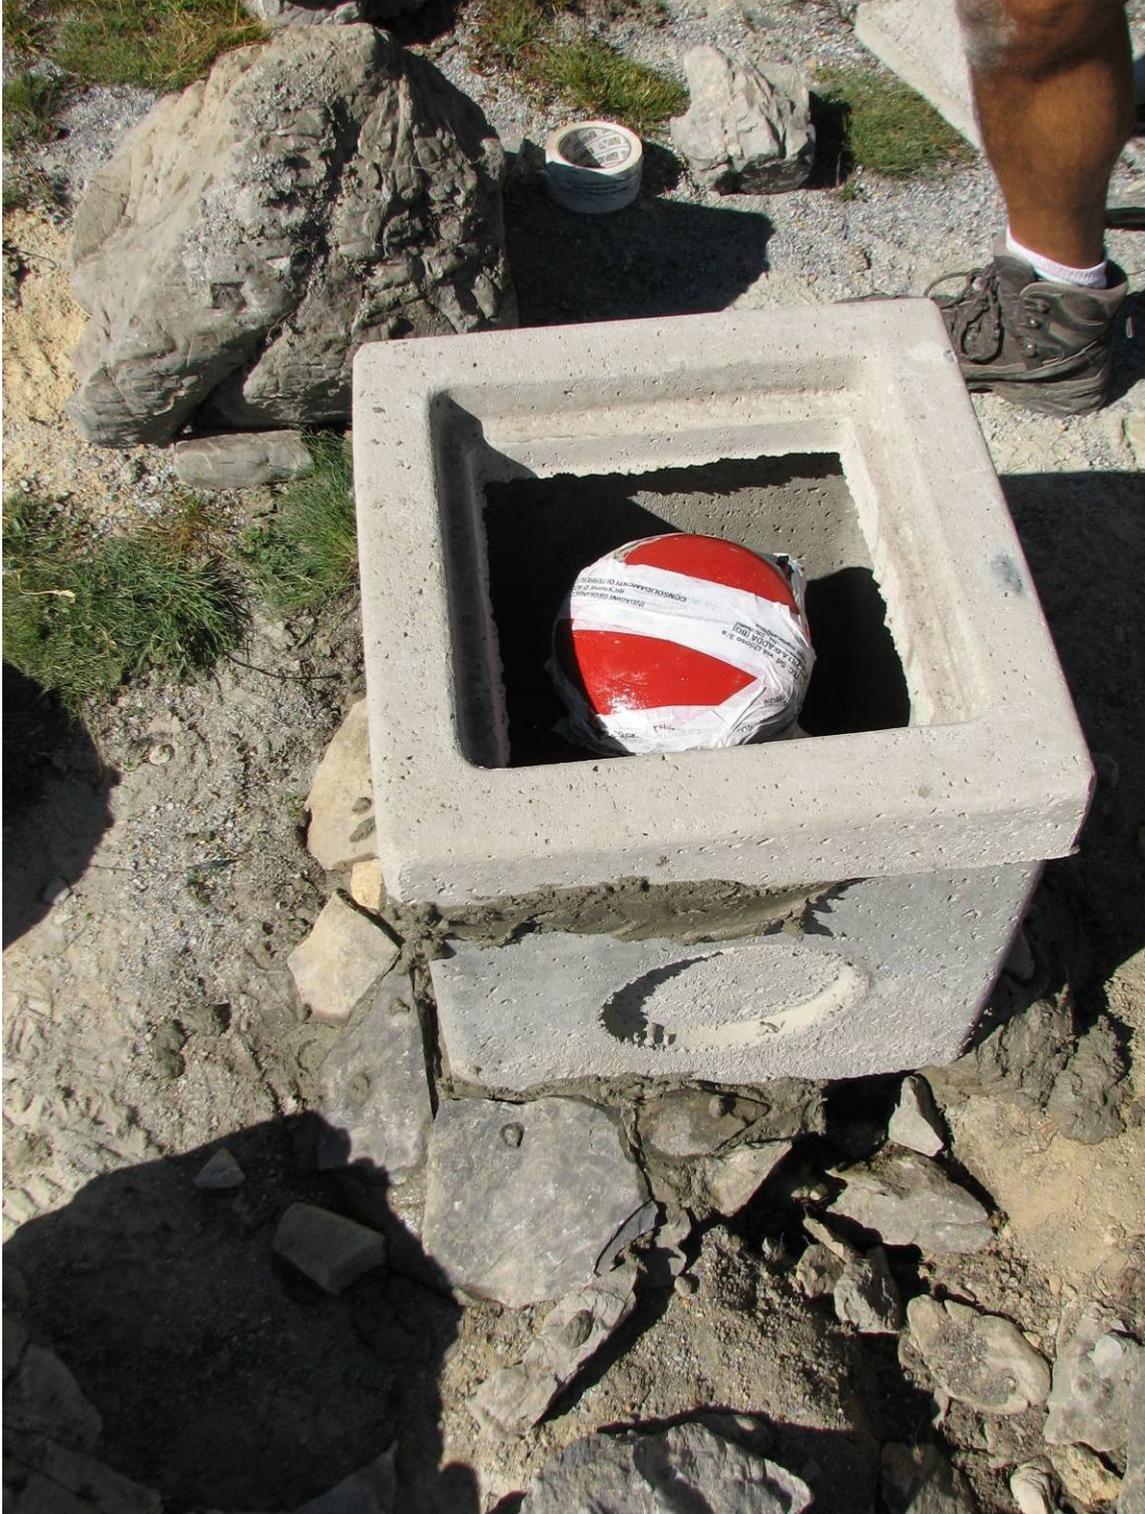
Sito del Passo della Gardetta (Canosio, CN) – Completamento del sopralzo testa-foro con protezione metallica e tombino in cls (foto: L. Paro, settembre 2011)

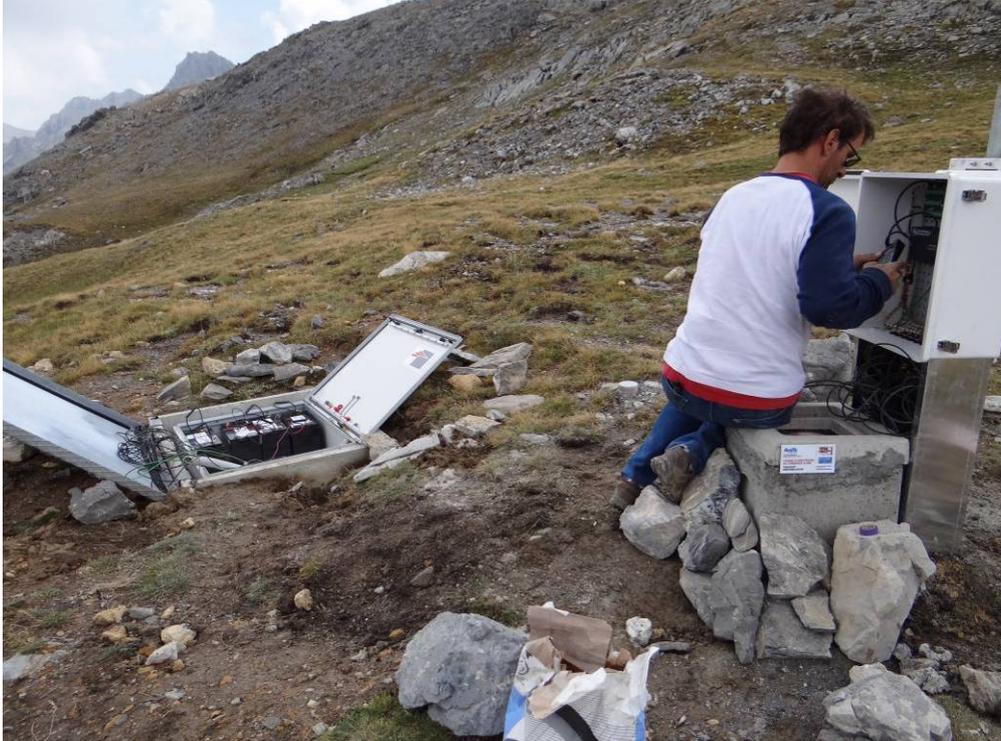
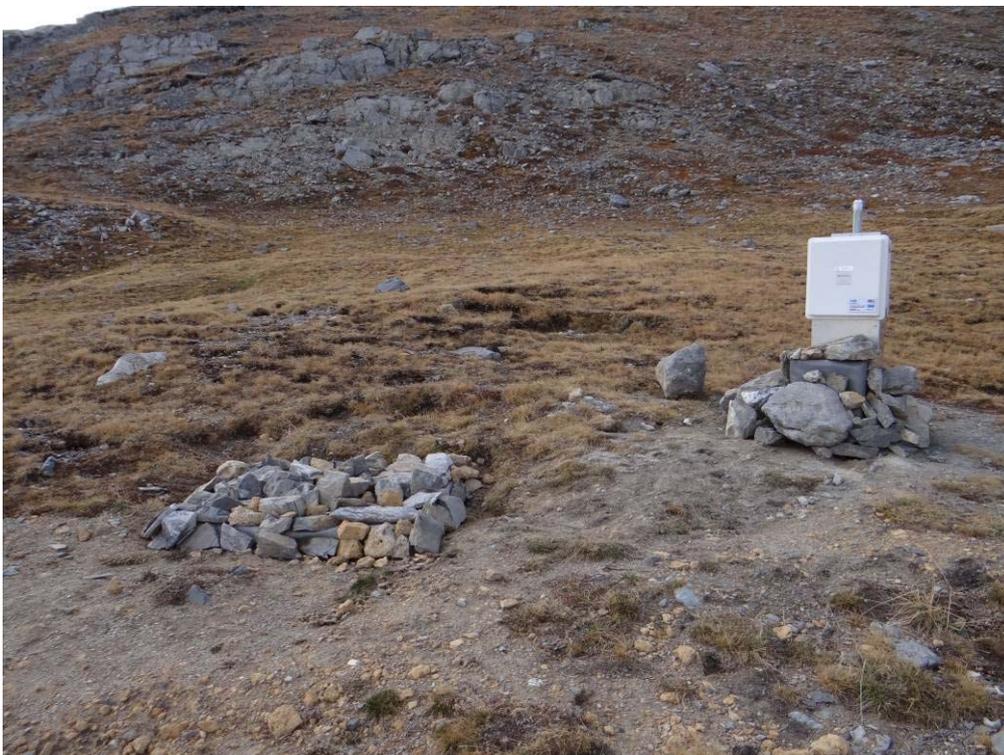
Sito del Passo della Gardetta (Canosio, CN) – Completamento della installazione (in alto) e risultato finale con datalogger su palo verticale e batterie di alimentazione posizionate nel tombino interrato (foto: in alto, G. Moletta, settembre 2012; in basso, L. Paro, ottobre 2012)

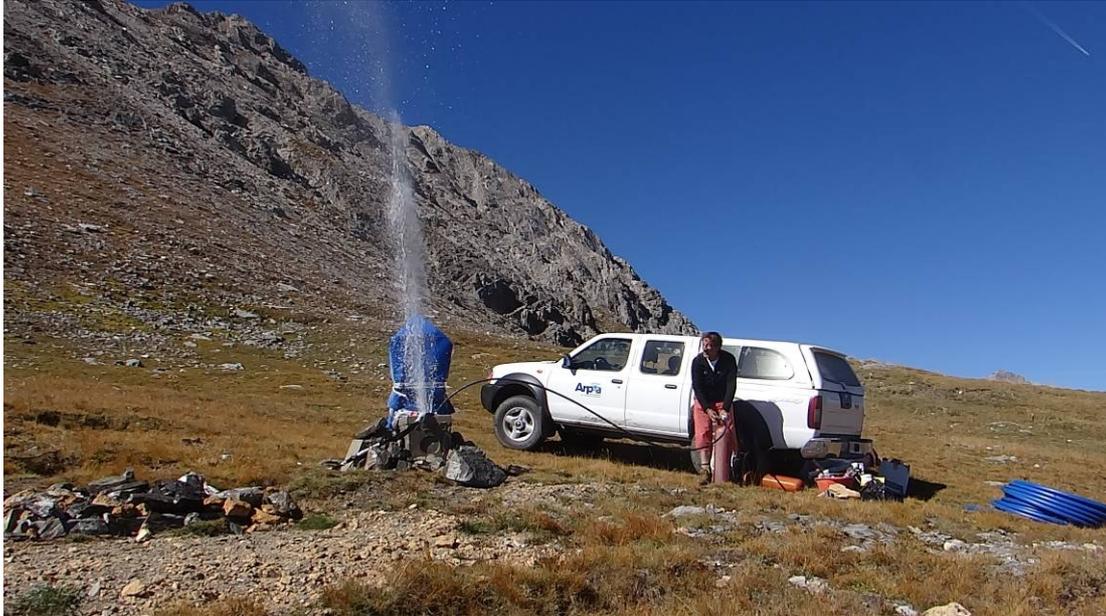
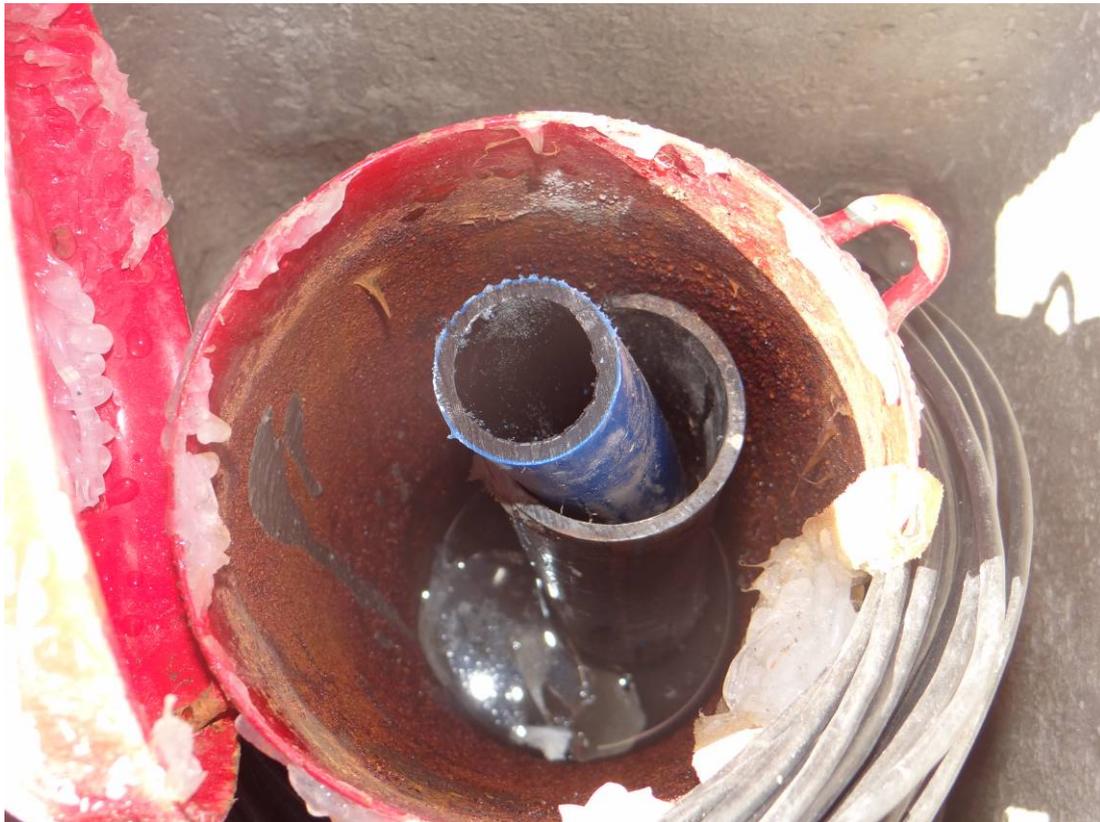
Sito del Passo della Gardetta (Canosio, CN) – Seconda fase di spurgo e inserimento di tubo di diametro ridotto all'interno del pozzo (foto: L. Paro, settembre 2013).

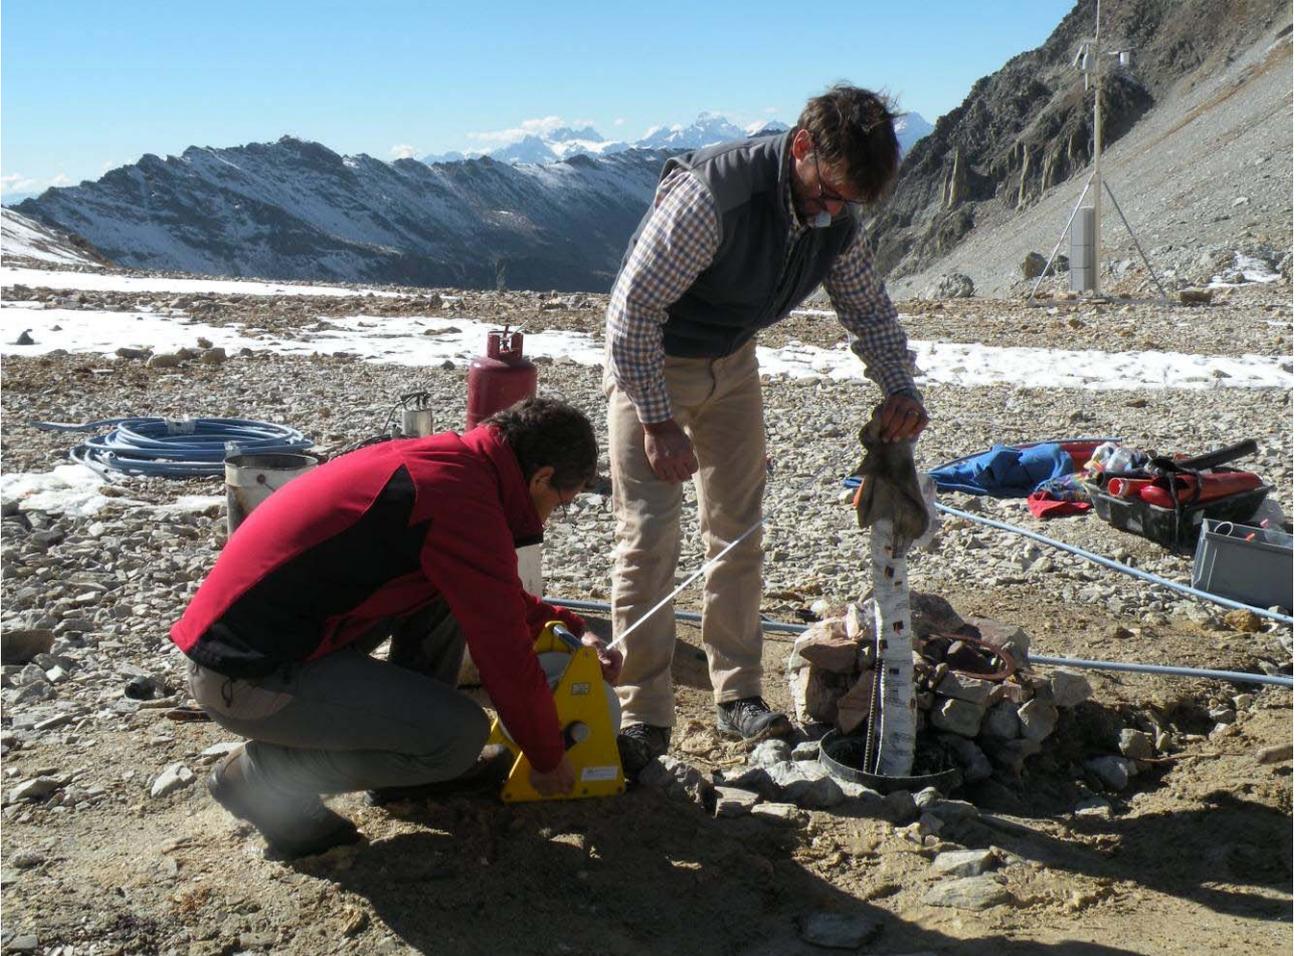
Sito del Colle Sommeiller (Bardonecchia, TO) – Verifica del livello dell'acqua nel pozzo profondo 100 m tramite freatimetro dopo una prima fase di spurgo (foto: D. Delleani, ottobre 2010)
