# **Attività di ripristino delle stazioni di monitoraggio del permafrost nelle Alpi piemontesi**

**STAZIONE DI MONITORAGGIO  
DEL PERMAFROST ALPINO**  
**PERMAFROST  
MONITORING STATION**

**Relazione preliminare di sintesi  
(vs. 1.1, novembre 2013)**

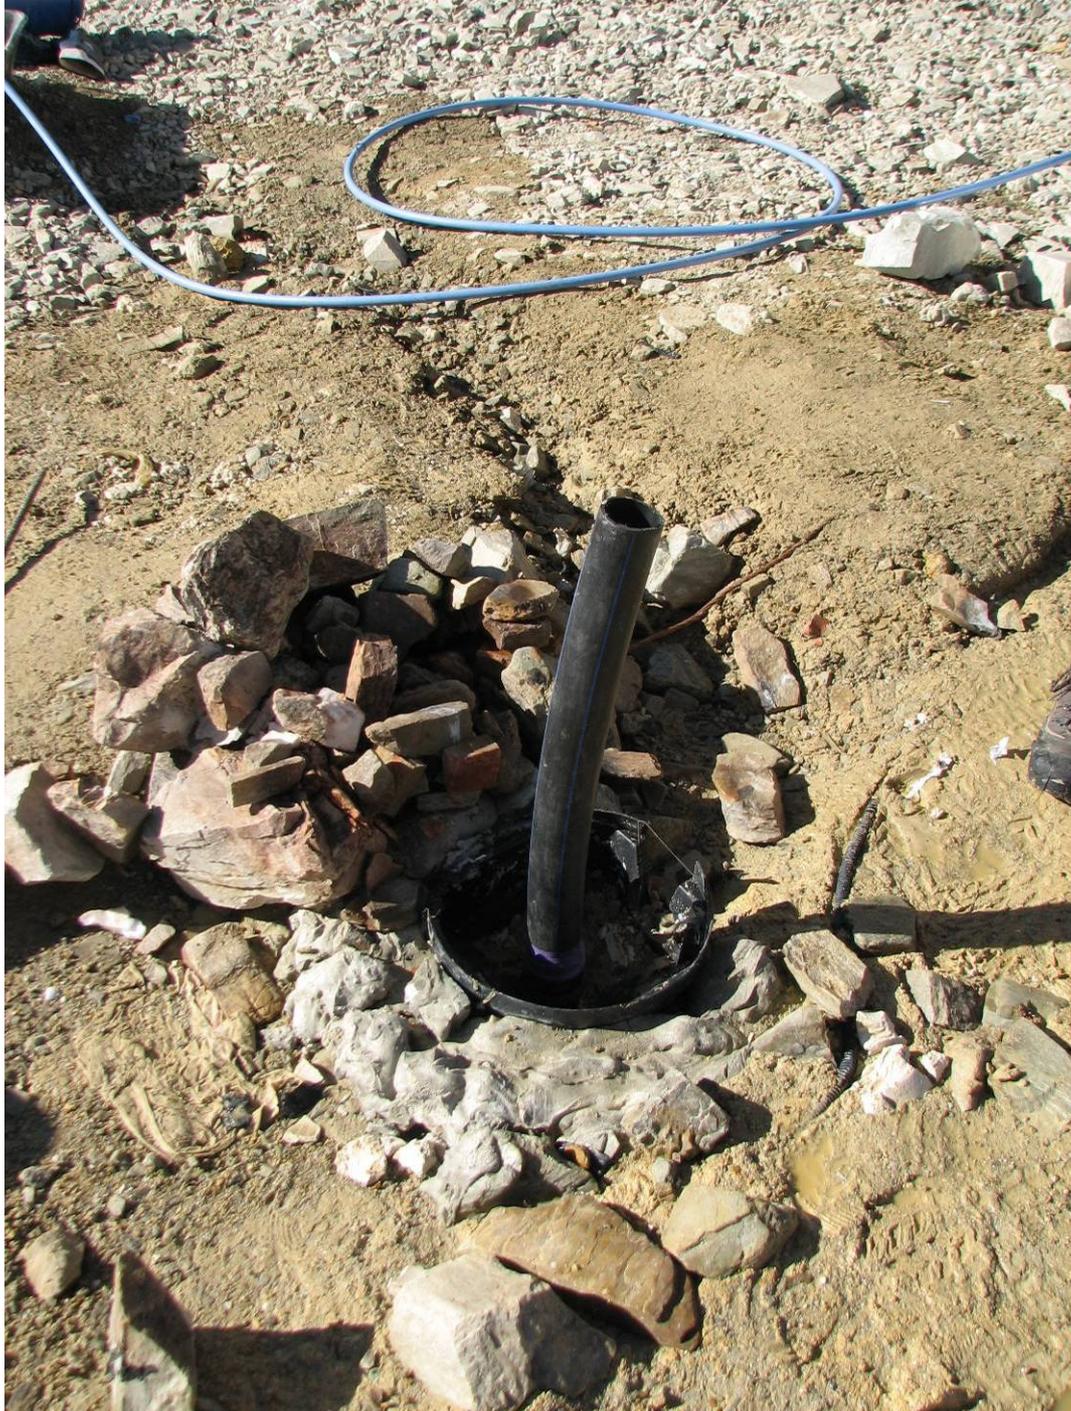
Sito del Colle Sommeiller (Bardonecchia, TO) – Sopralzo della testa-foro con inserimento di una prolunga di tubo in HDPE al tubo del pozzo (foto: L. Paro, ottobre 2010)

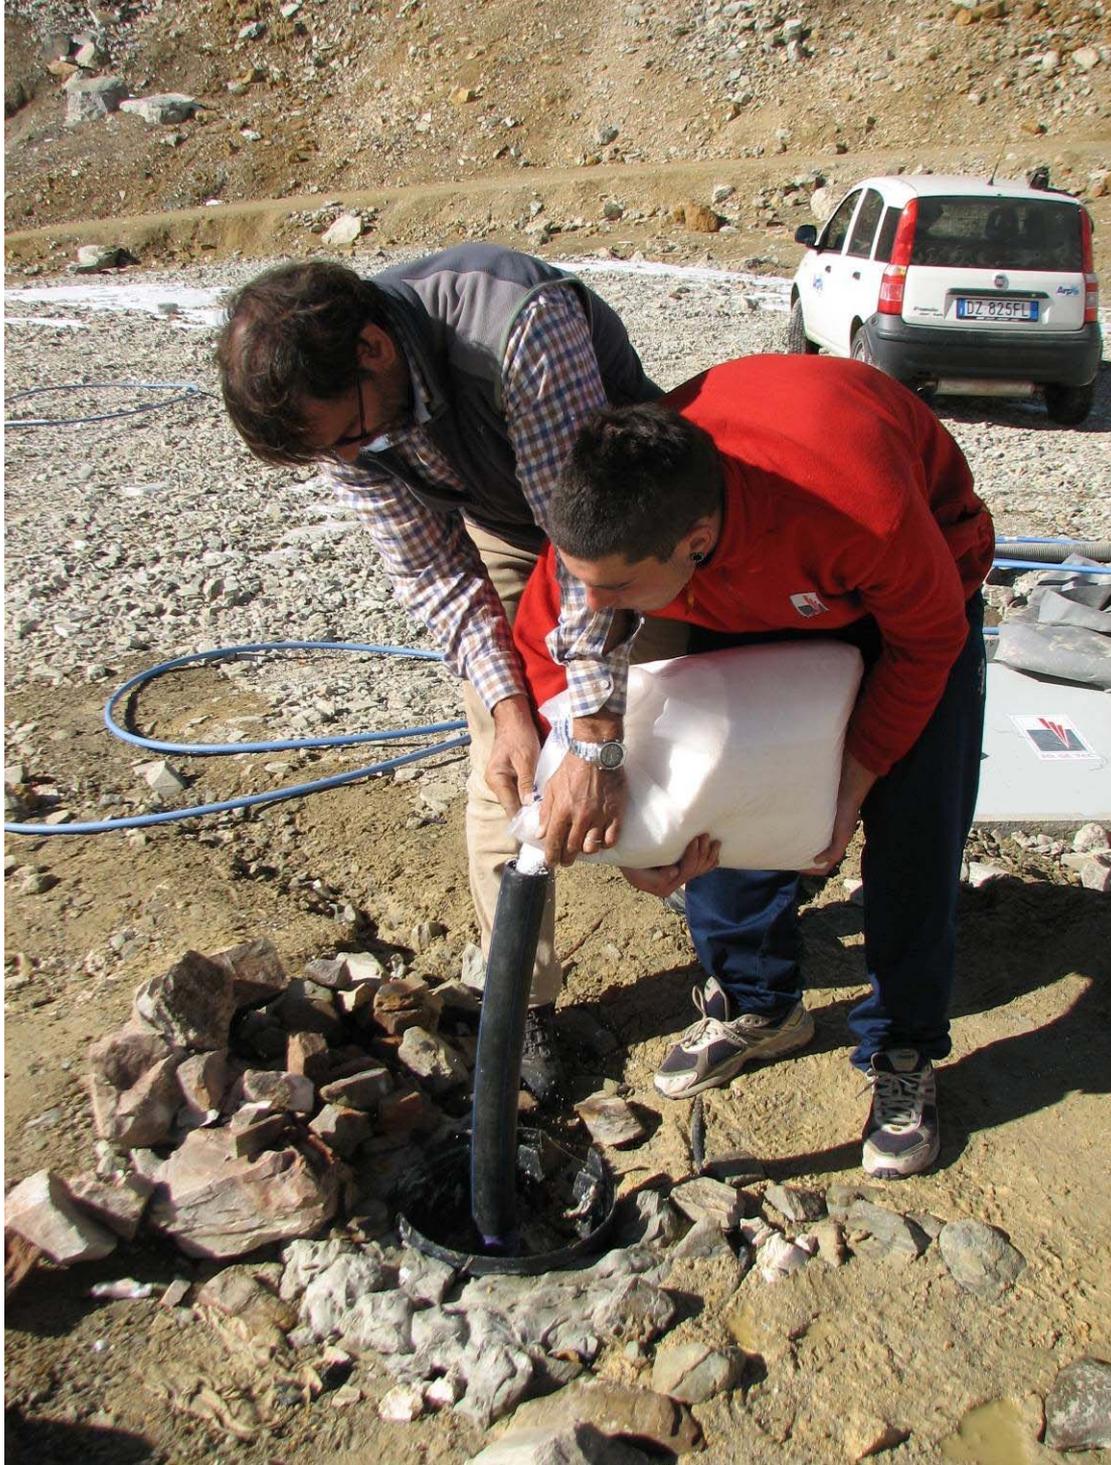
Sito del Colle Sommeiller (Bardonecchia, TO) – Inserimento di sale all'interno del pozzo per evitare il congelamento dell'acqua ancora presente all'interno (foto: D. Delleani, ottobre 2010)

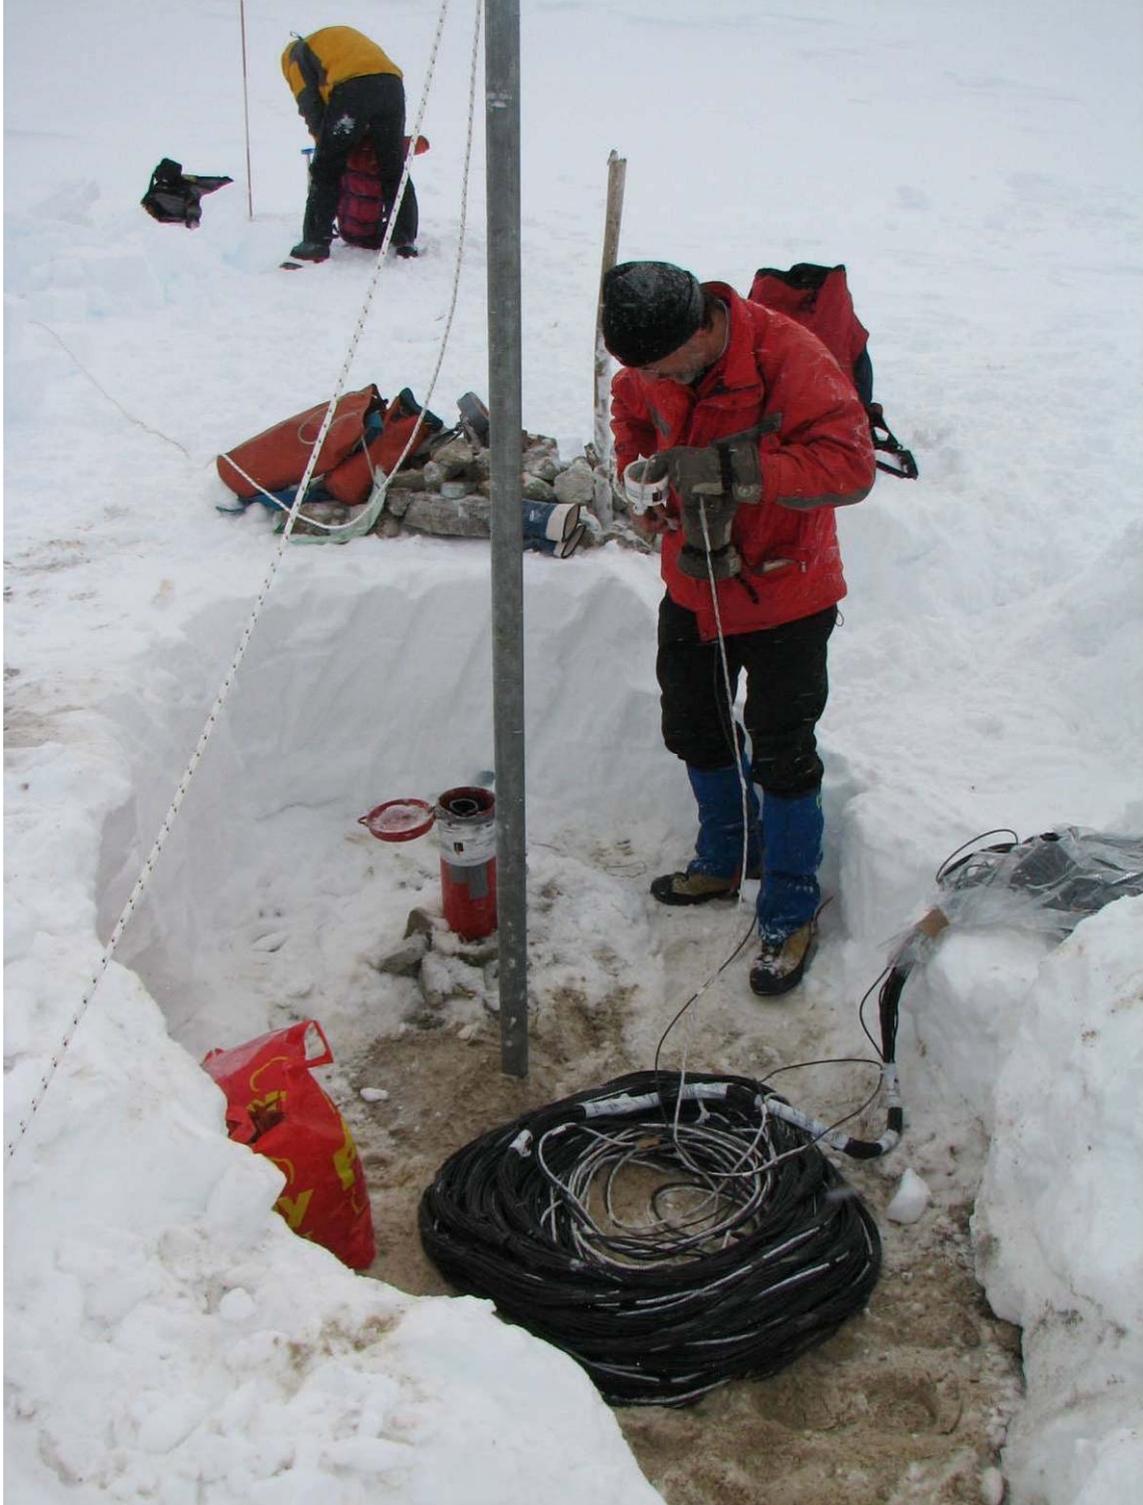
Sito del Colle Sommeiller (Bardonecchia, TO) – Completamento della fase di spurgo e fissaggio del palo di supporto (foto: G. Refioentini, dicembre 2010)

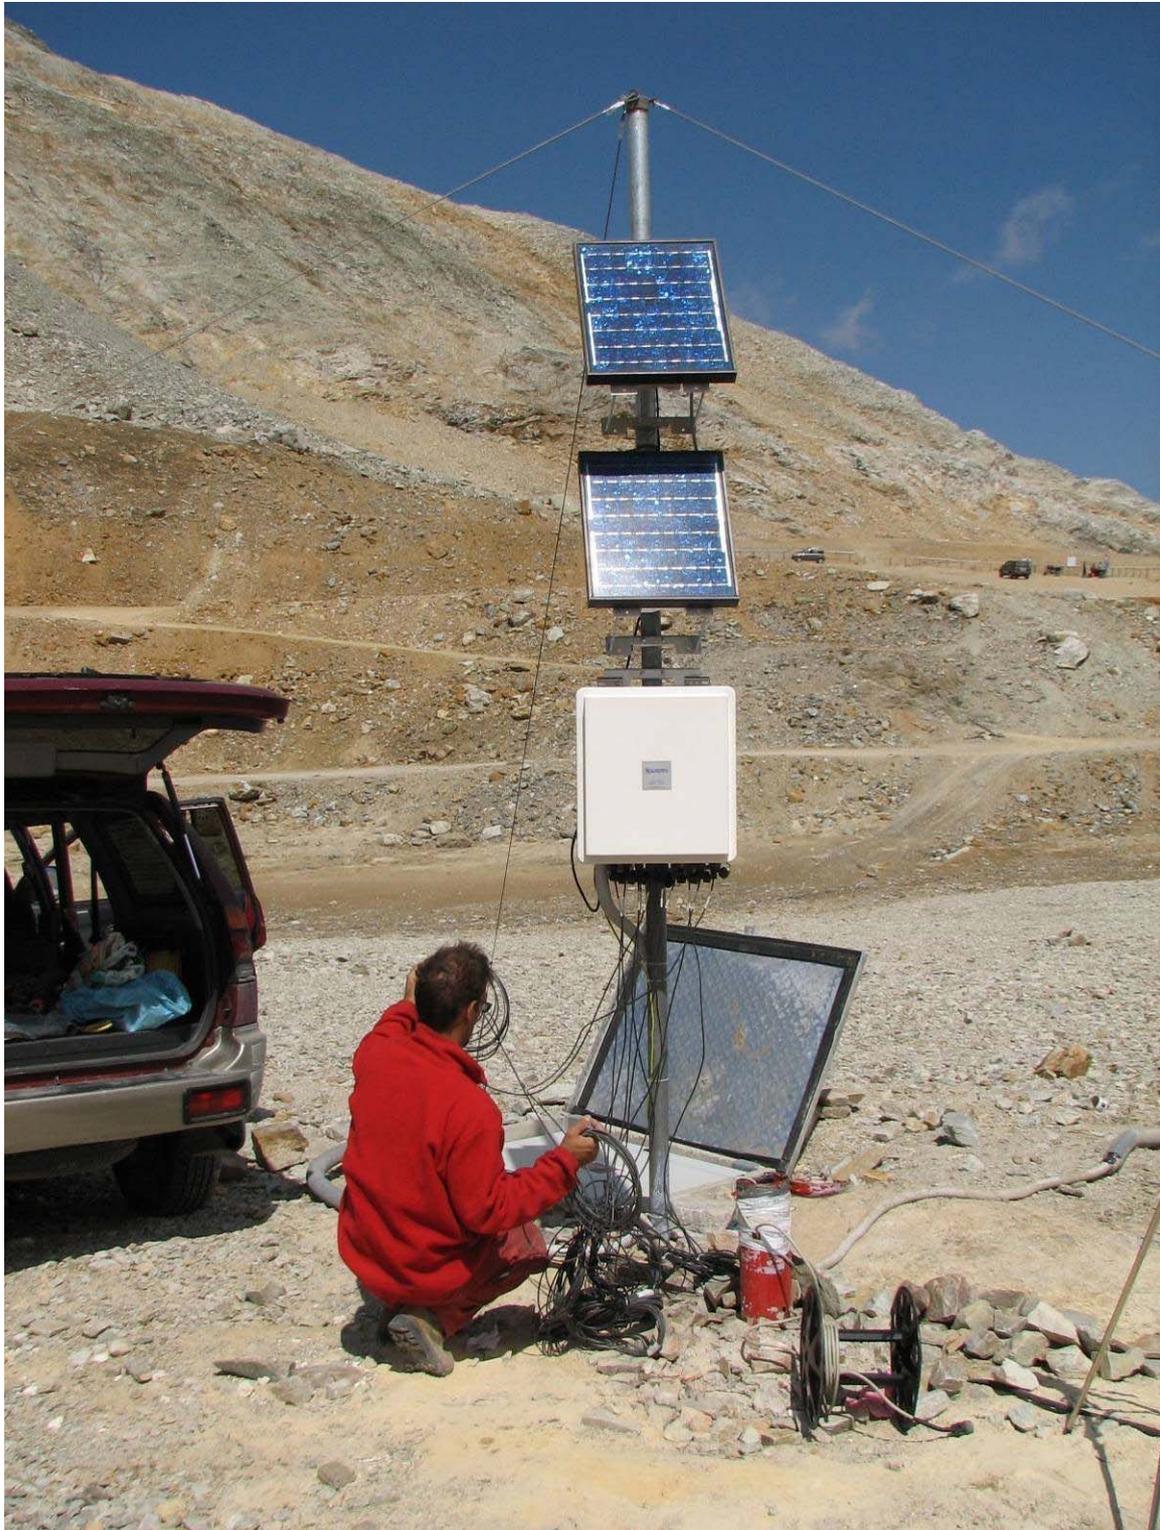
Sito del Colle Sommeiller (Bardonecchia, TO) – Installazione del datalogger e dei pannelli solari di alimentazione sul palo di supporto (foto: L. Paro, agosto 2011)

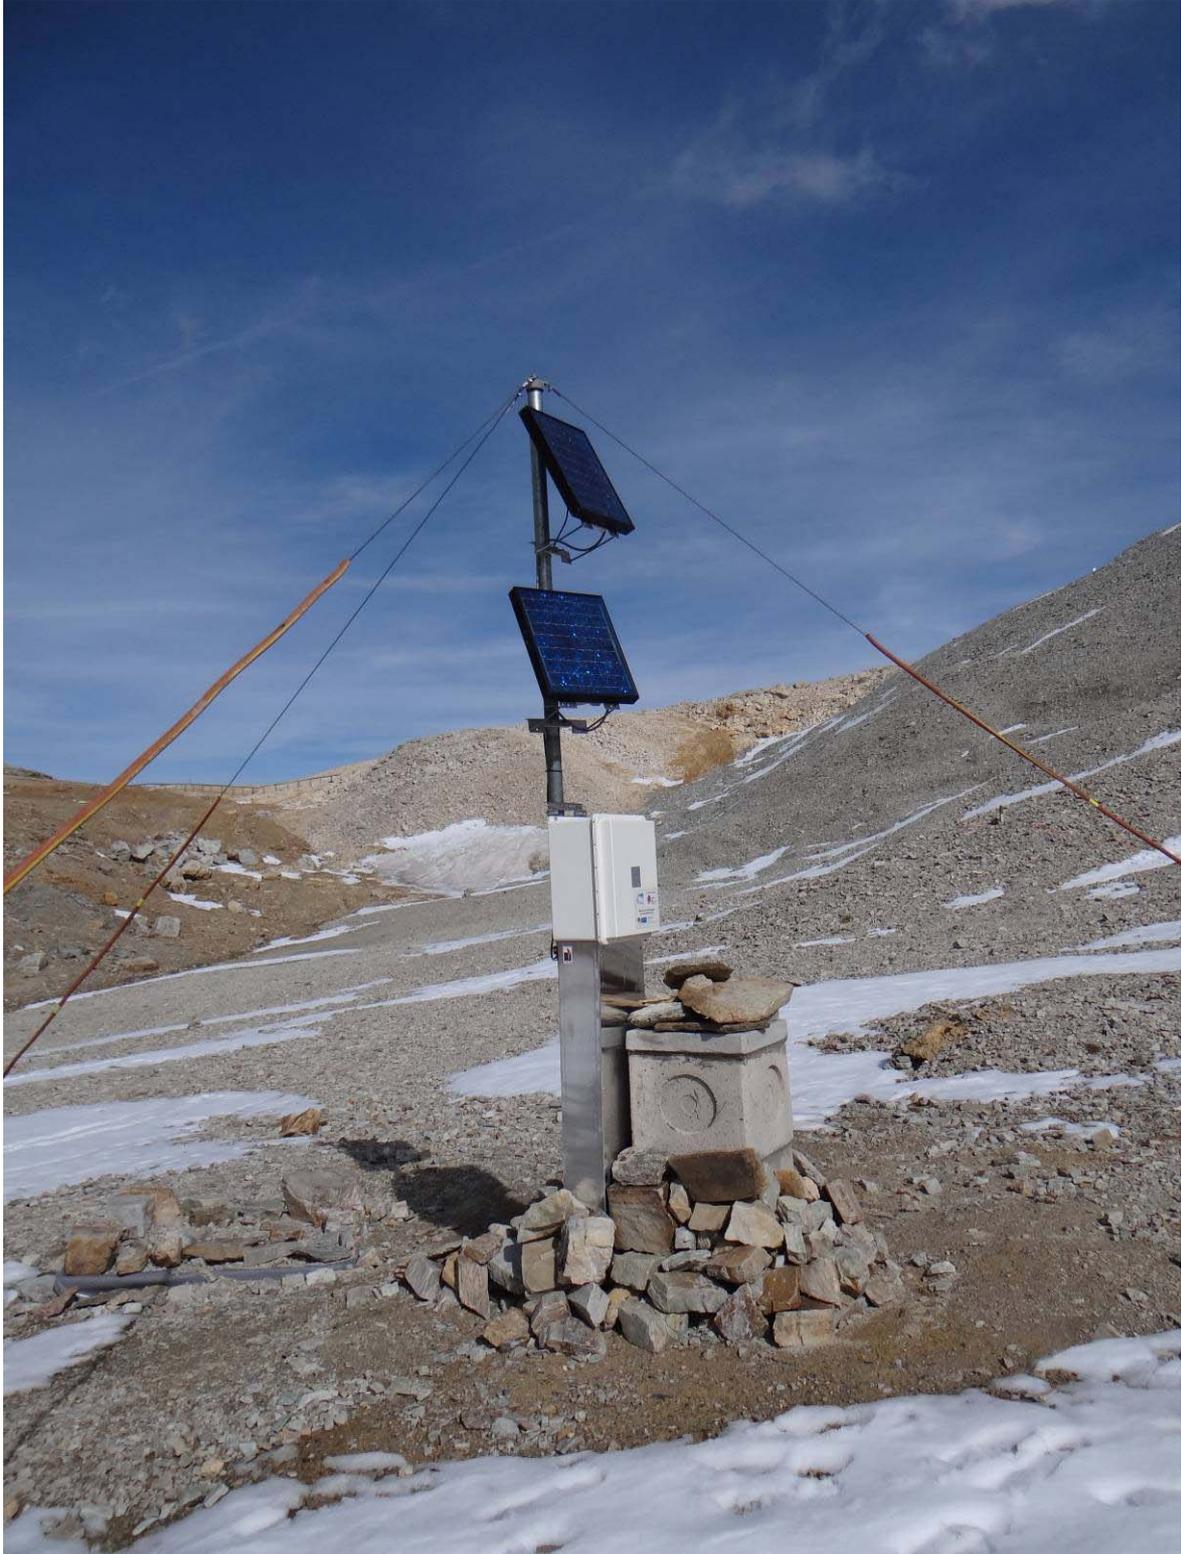
Sito del Colle Sommeiller (Bardonecchia, TO) – Completamento dell'installazione della stazione di monitoraggio dopo gli interventi di sistemazione dell'autunno 2012 (foto: L. Paro, ottobre 2012)

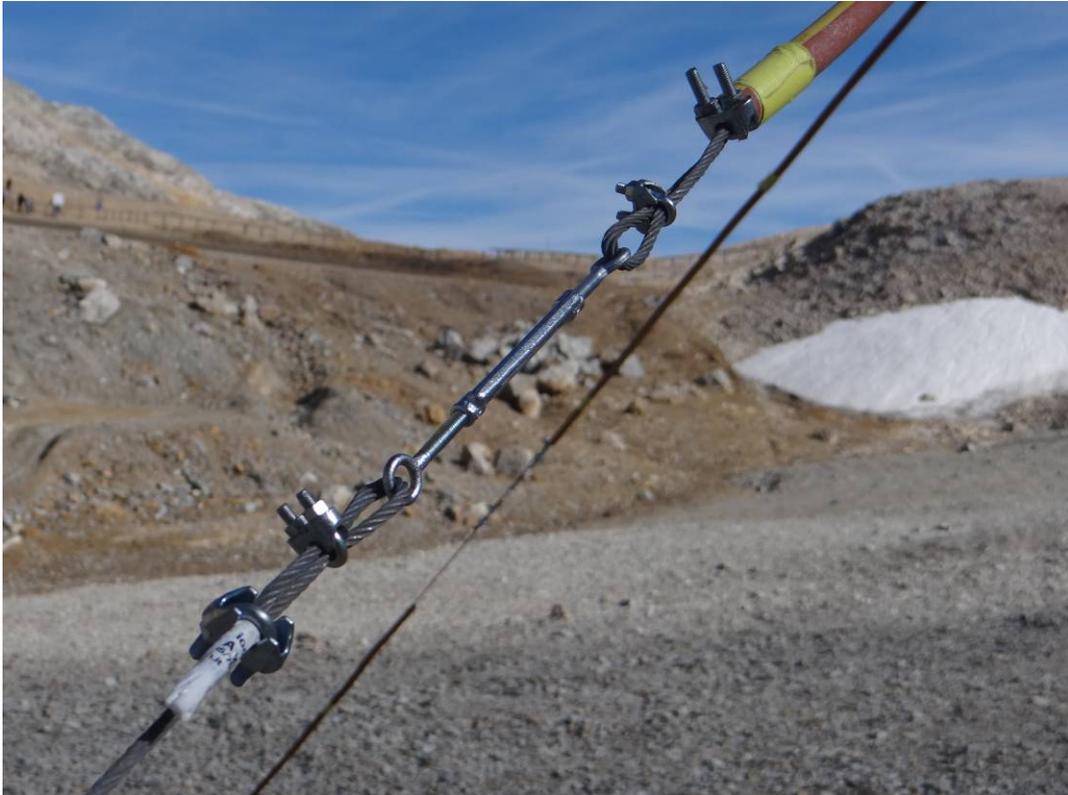
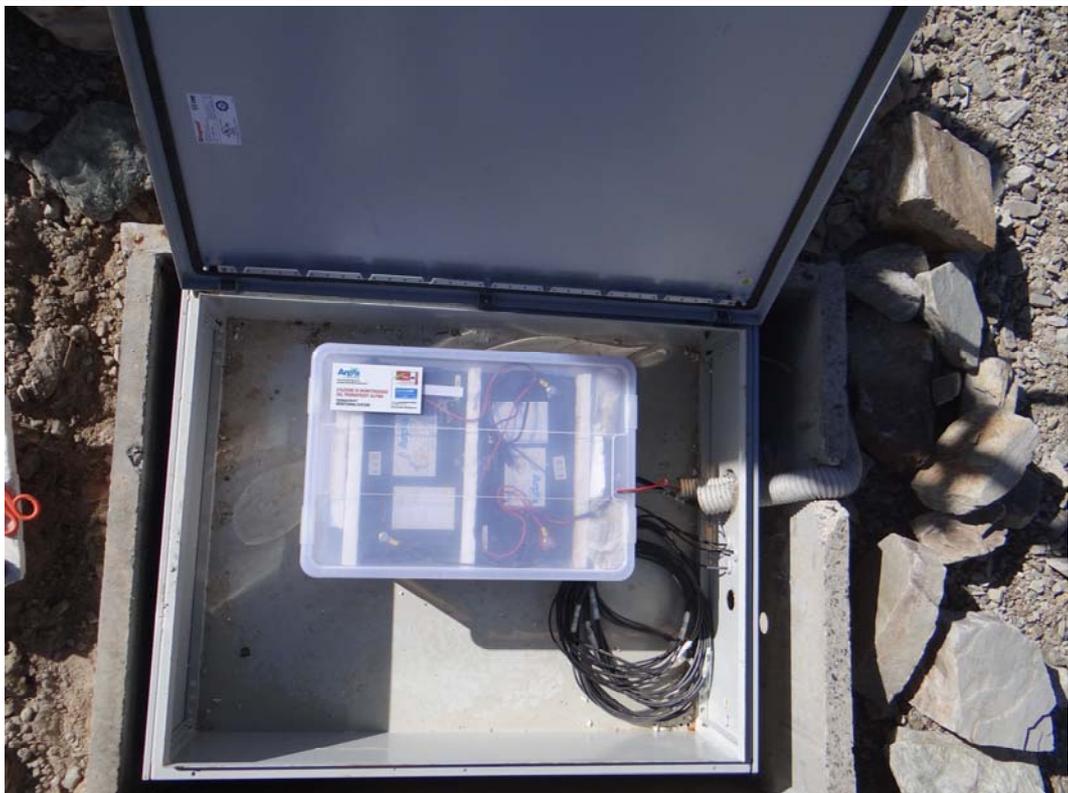
Sito del Colle Sommeiller (Bardonecchia, TO) – Sistemazione tendi-cavi dei tiranti e inserimento delle batterie tampone in scatola di protezione all'interno del tombino (foto: L. Paro, ottobre 2013).

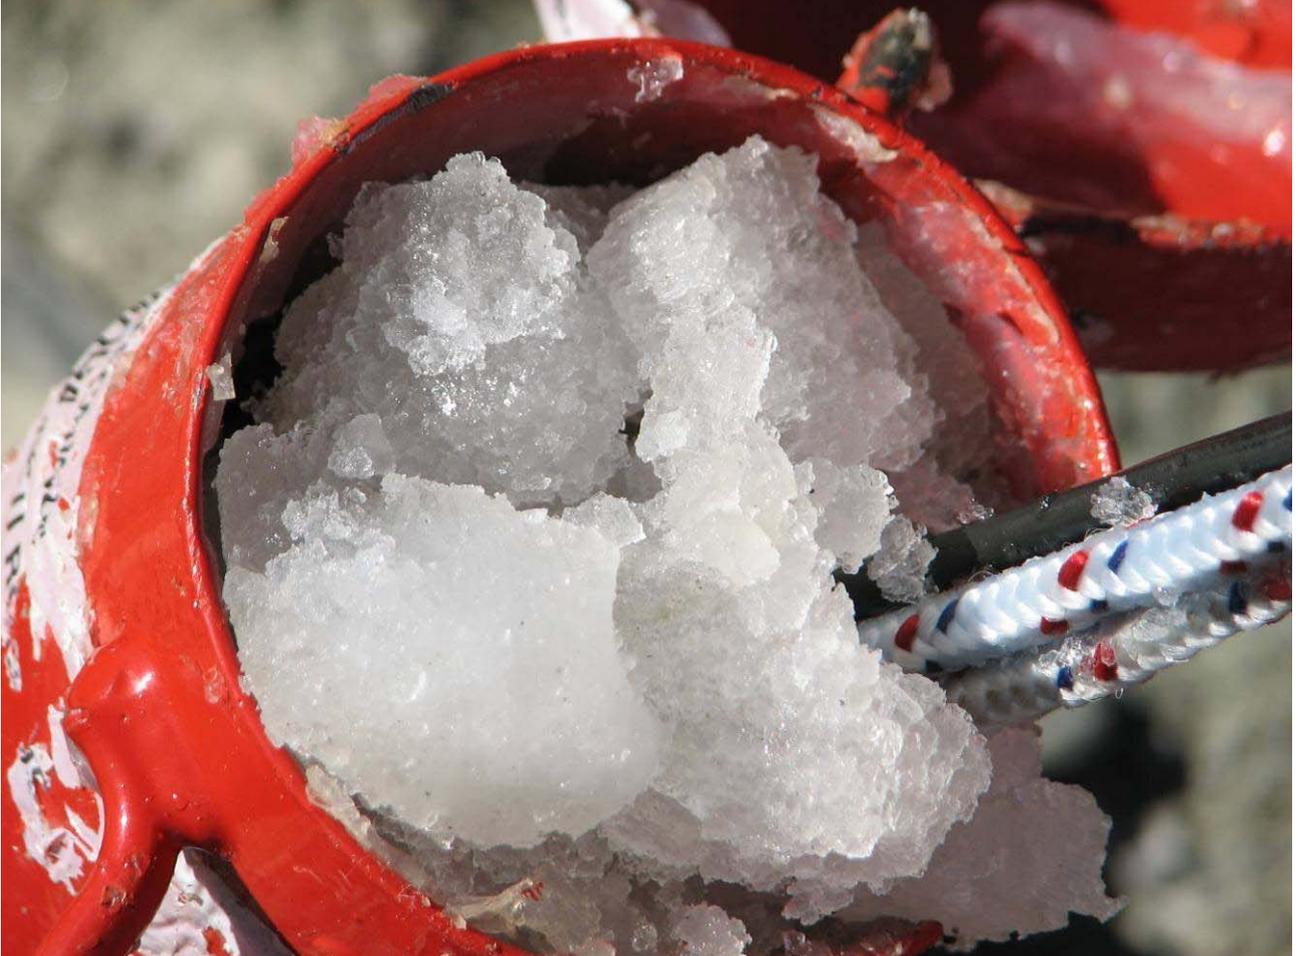
Sito del Passo dei Salati – Corno del Camoscio (Alagna Valsesia, VC) – Estrazione della catena termometrica dal pozzo profondo 30 m che evidenzia la presenza di ghiaccio all'interno (foto: L. Paro, settembre 2011)

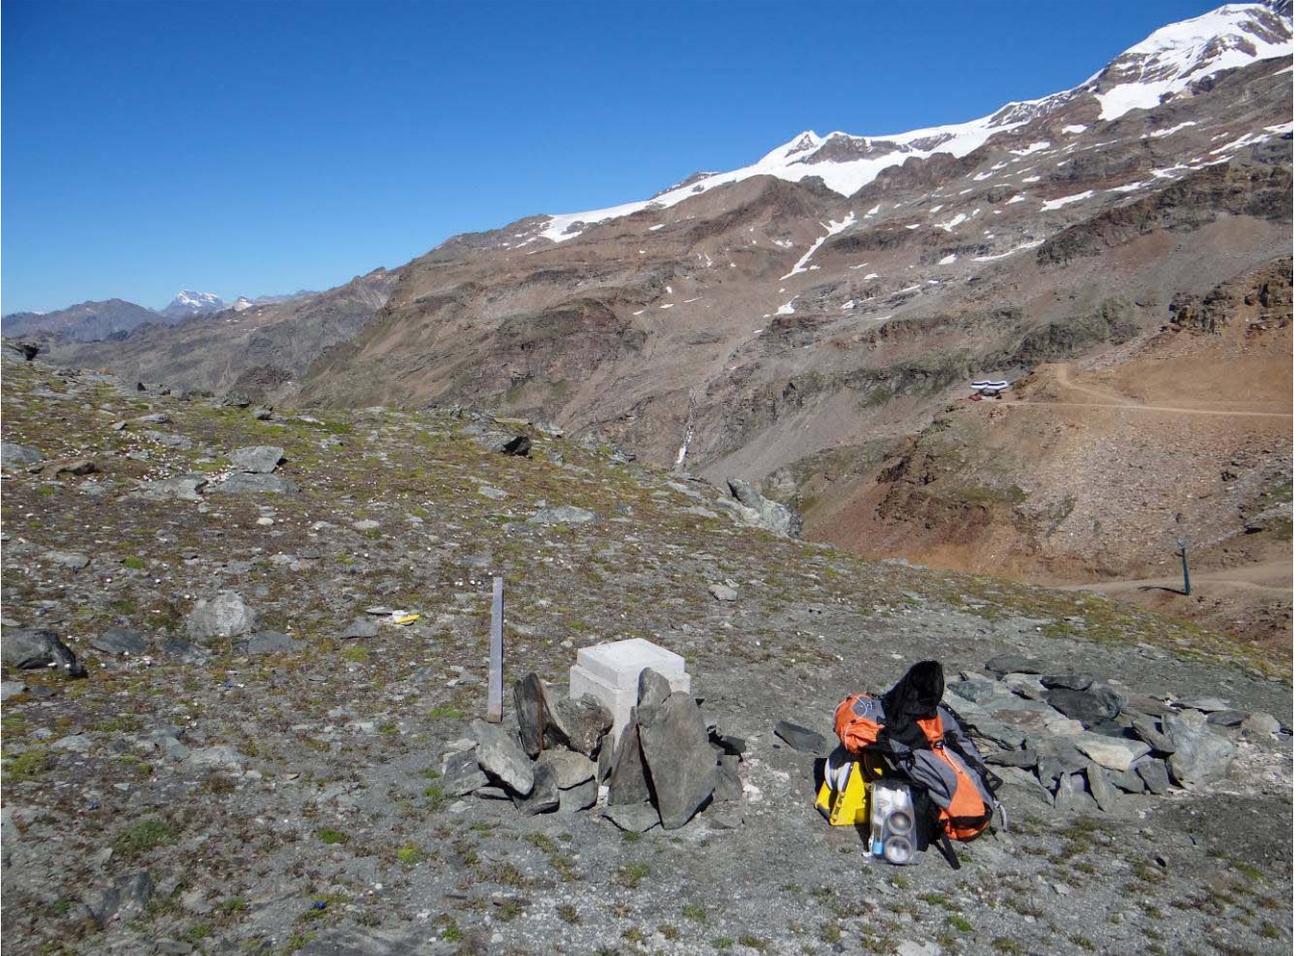
Sito del Passo dei Salati – Corno del Camoscio (Alagna Valsesia, VC) – Situazione della stazione al termine della fase di spurgo e di sopralzo testa-foro del pozzo effettuati nel 2010-2011 (foto: L. Paro, luglio 2012)

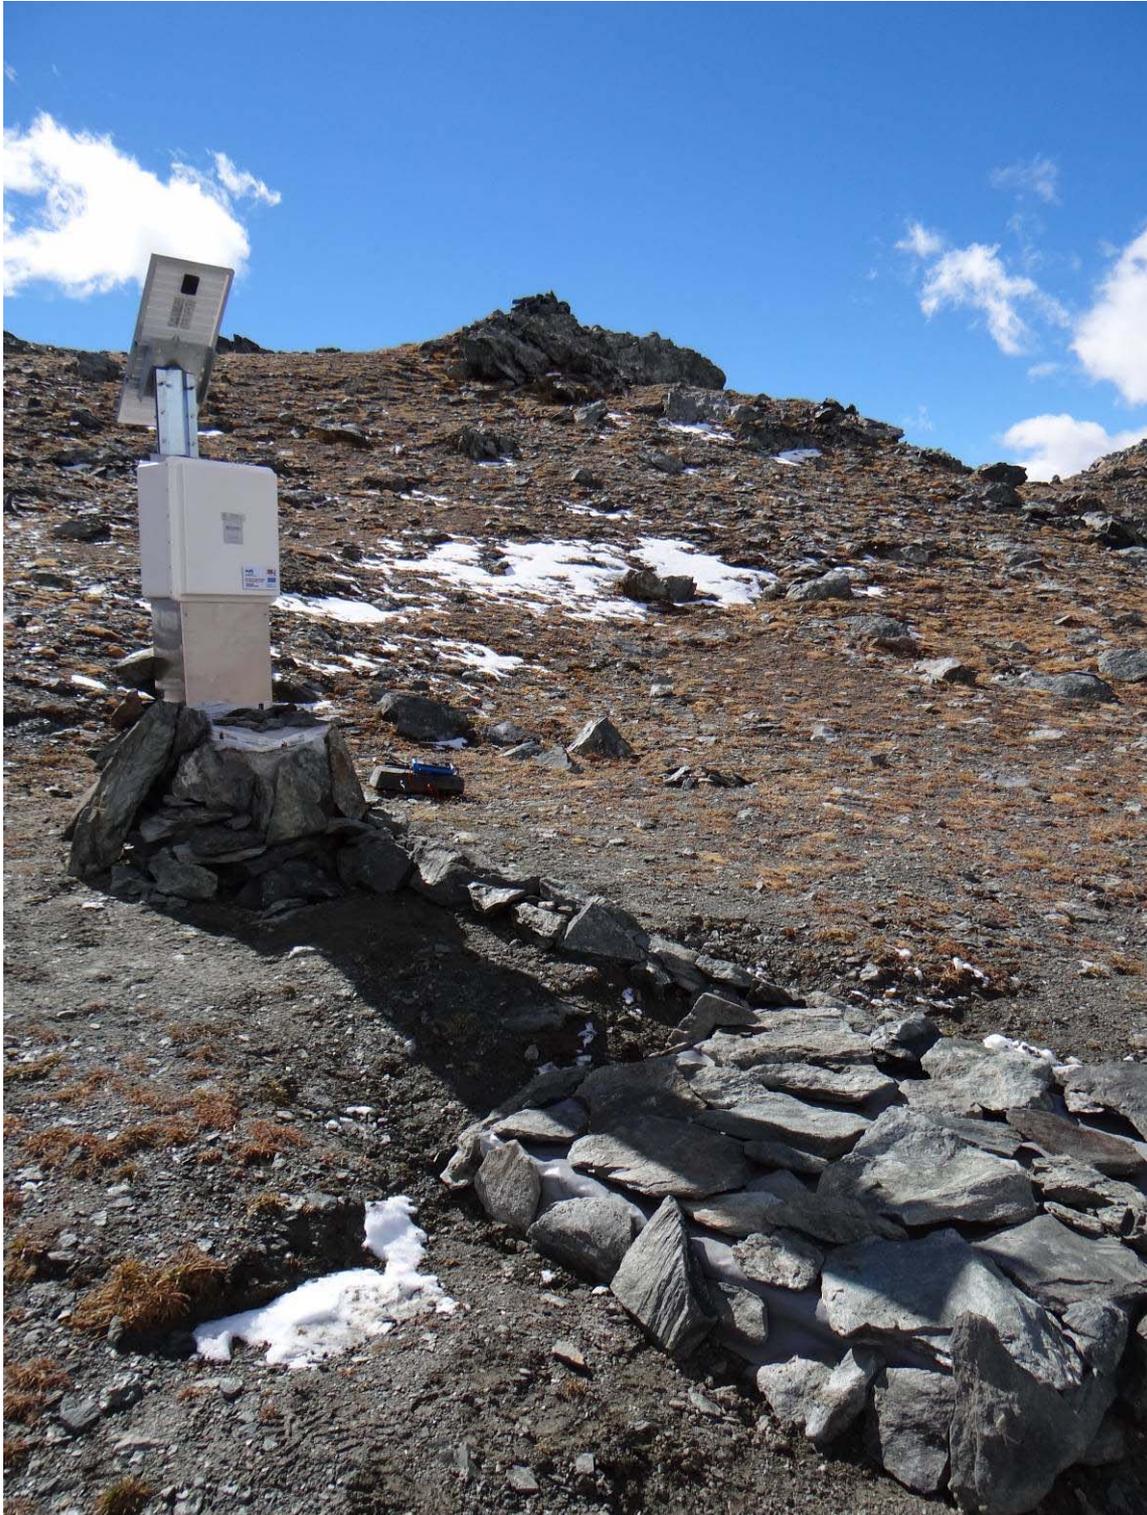
Sito del Passo dei Salati – Corno del Camoscio (Alagna Valsesia, VC) – Completamento dell'installazione della stazione di monitoraggio con fissaggio del datalogger e del pannello solare sul palo di supporto (foto: L. Paro, ottobre 2012)

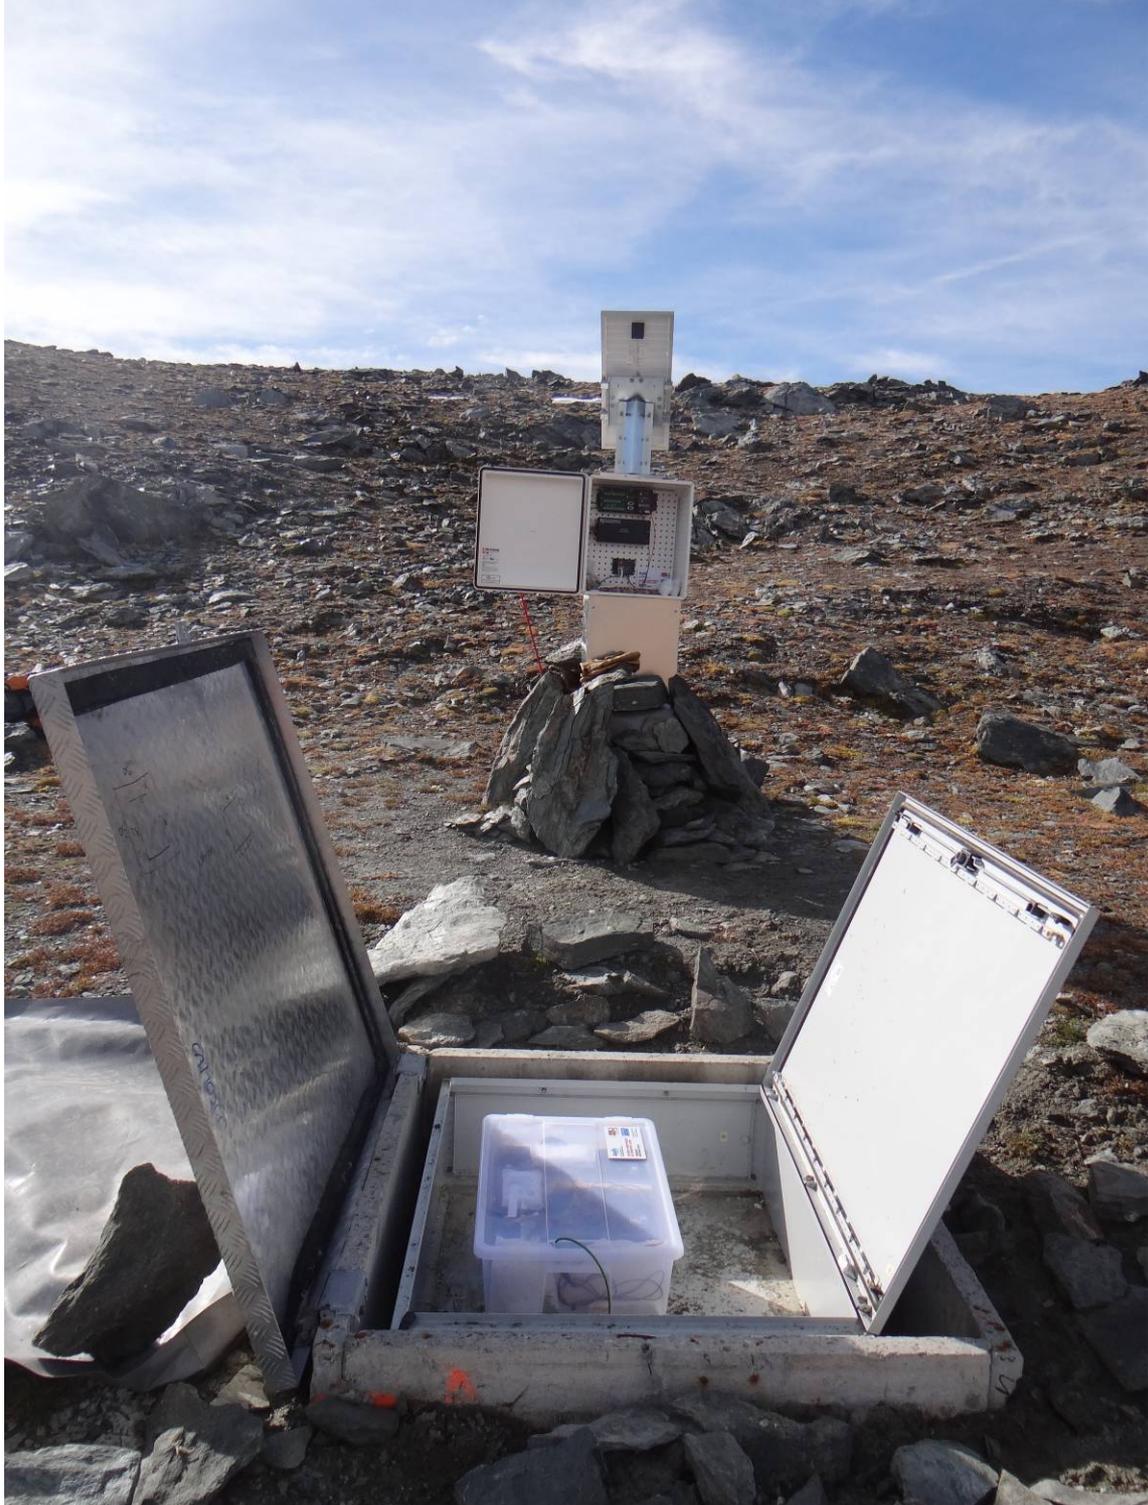
Sito del Passo dei Salati – Corno del Camoscio (Alagna Valsesia, VC) – Sistemazione dei cavedii e inserimento delle batterie in una scatola di protezione all'interno del tombino.

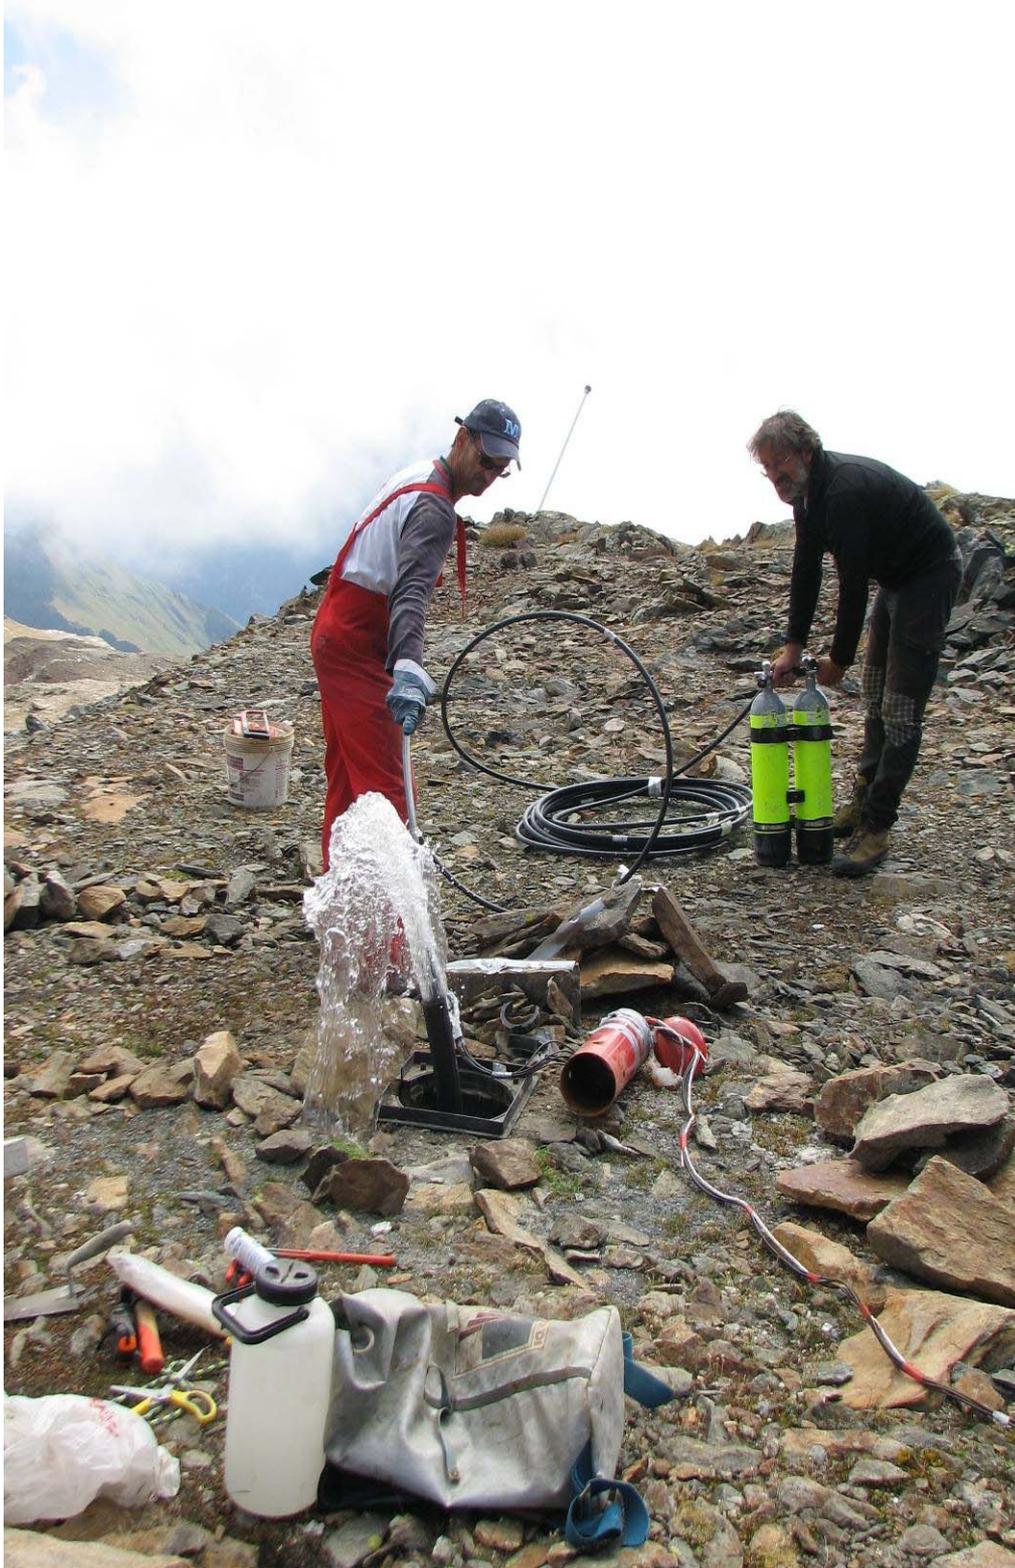
Sito del Passo dei Salati – Istituto Mosso (Alagna Valsesia, VC) – Estrazione dell'acqua dal pozzo profondo 5 m tramite aria compressa (foto: L. Paro, settembre 2011)

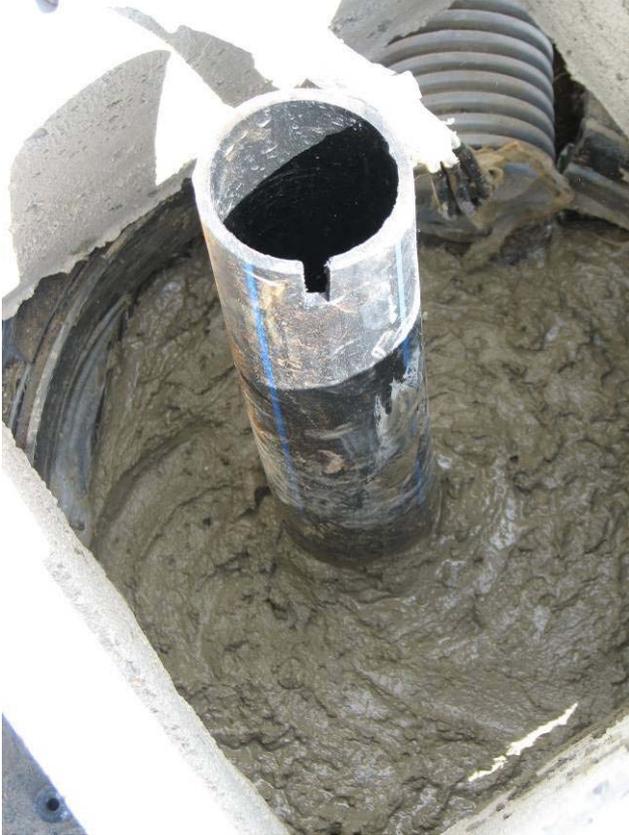
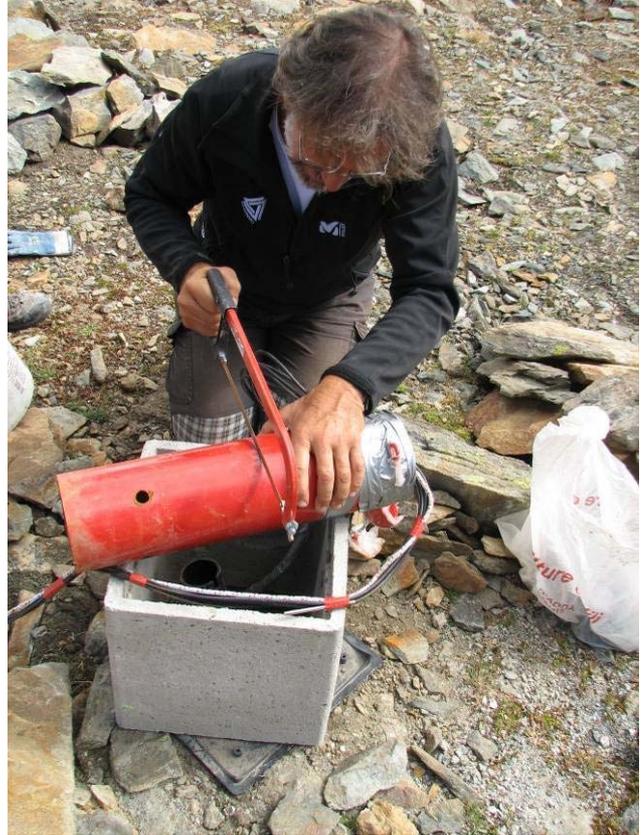
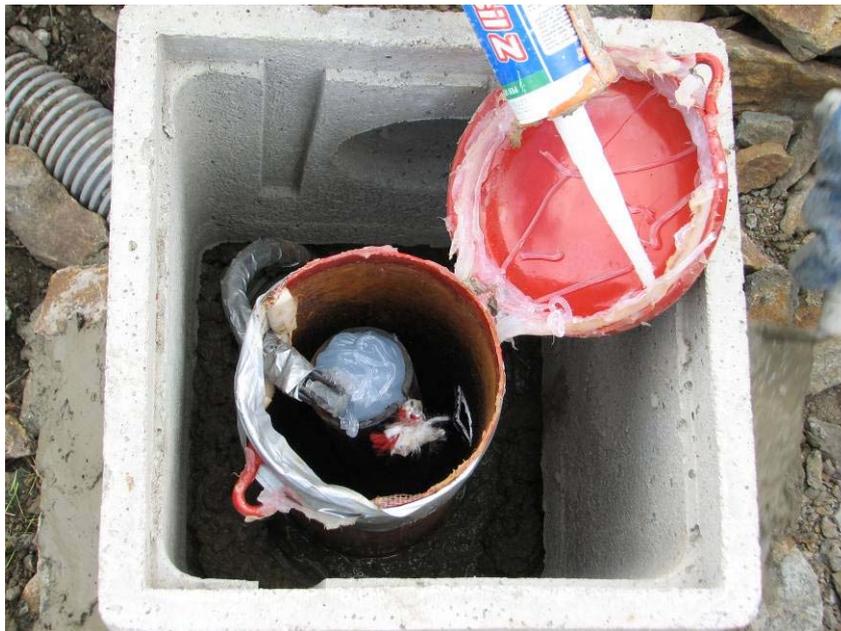
Sito del Passo dei Salati – Istituto Mosso (Alagna Valsesia, VC) – Sopraelevazione della testa-foro con manicotto in HDPE e sigillatura della giunzione con annegamento in malta cementizia (in alto a sinistra), preparazione manuale dei drenaggi nella protezione metallica della prolunga (in alto a destra) e sigillatura del pozzo con silicone (foto: L. Paro, settembre 2011)

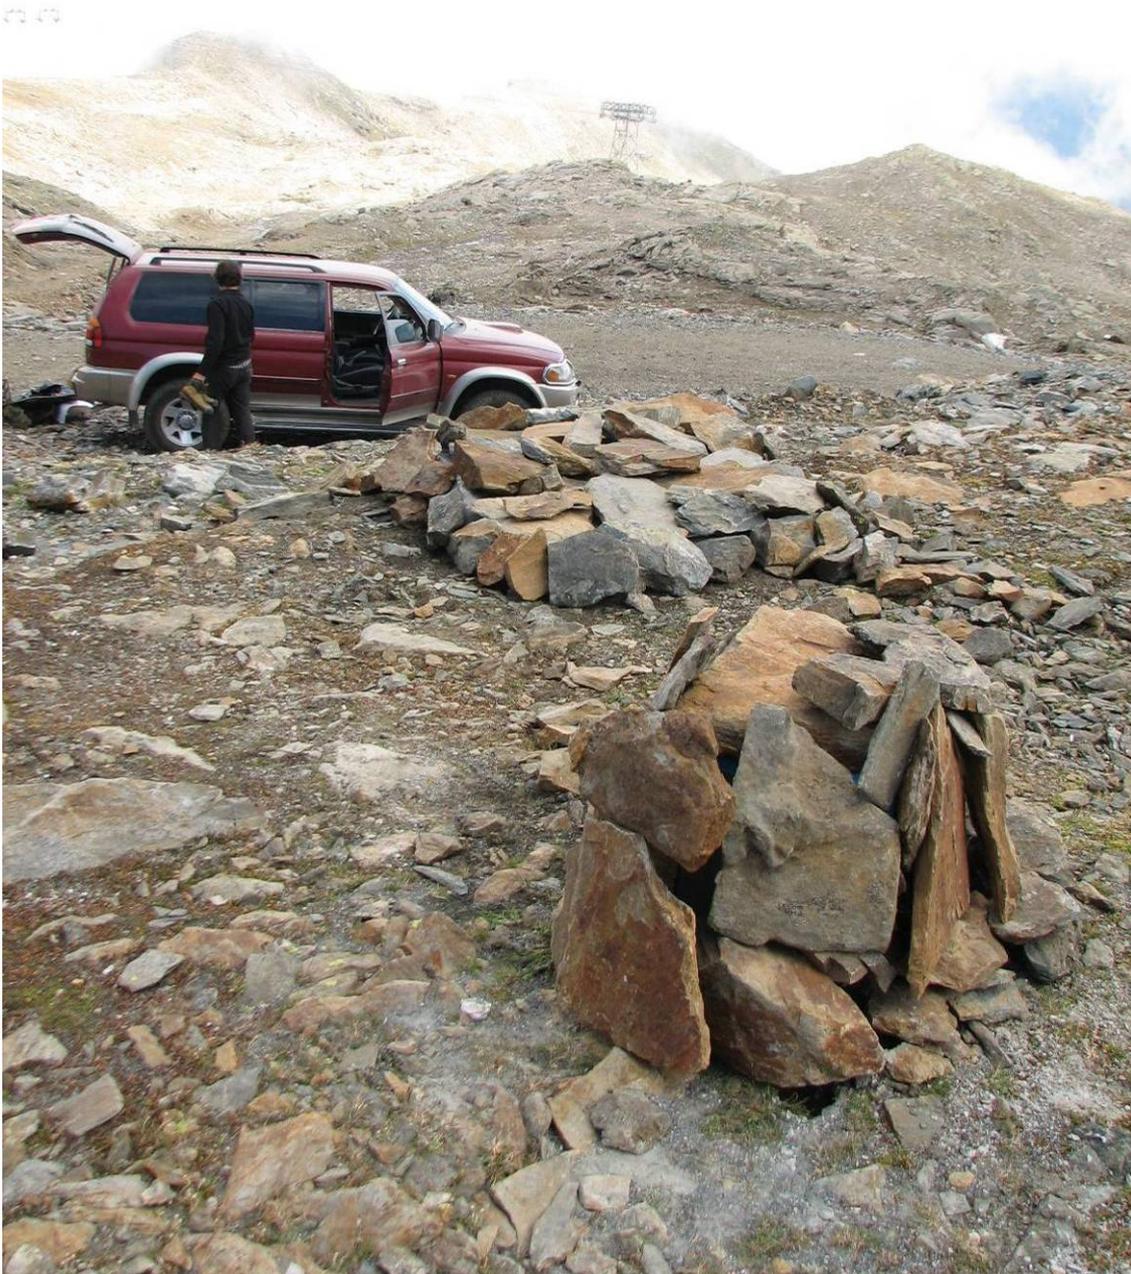
Sito del Passo dei Salati – Istituto Mosso (Alagna Valsesia, VC) – Completamento della stazione e mimetizzazione con pietre locali dell'installazione: in primo piano il tombino del pozzo, in secondo piano il tombino del datalogger e delle batterie (foto: L. Paro, settembre 2011)

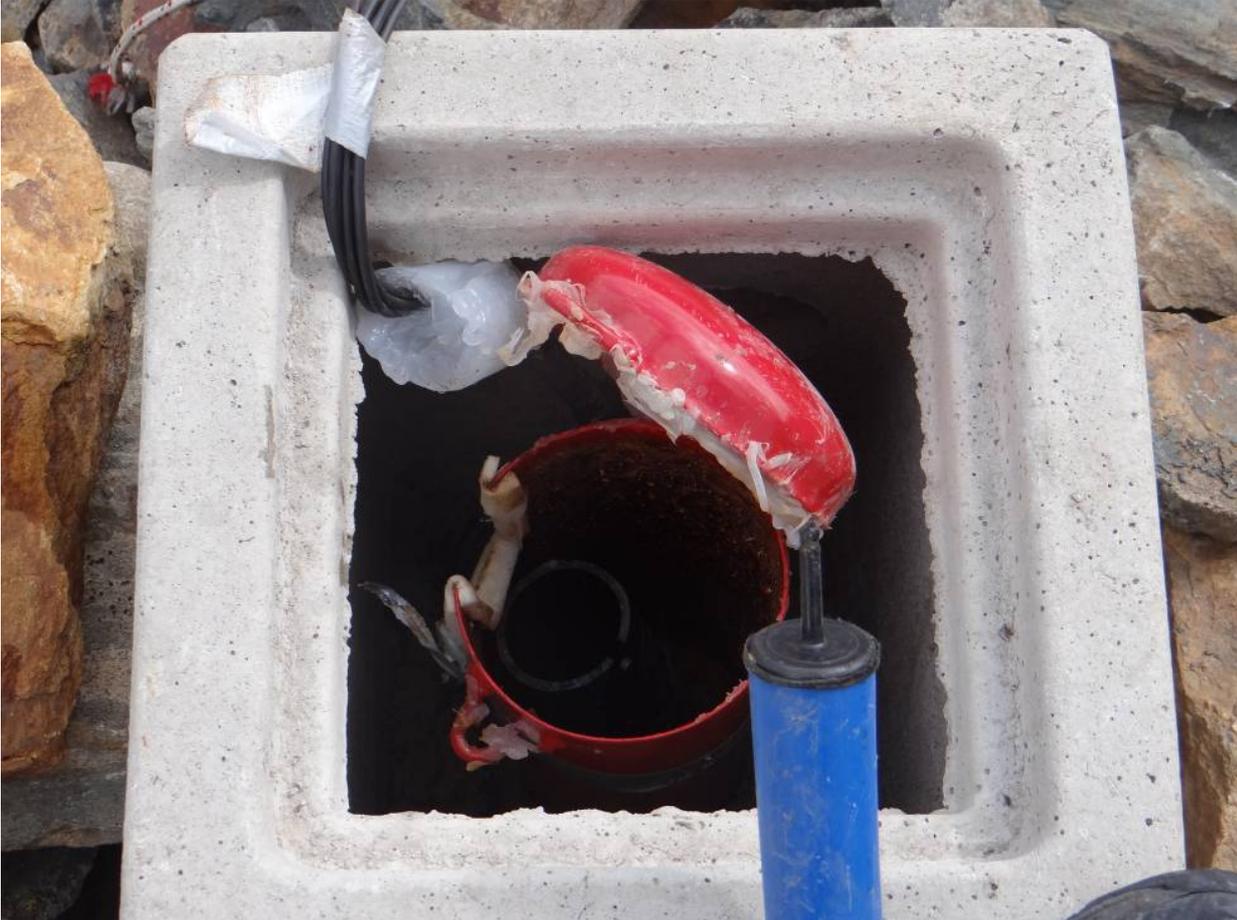
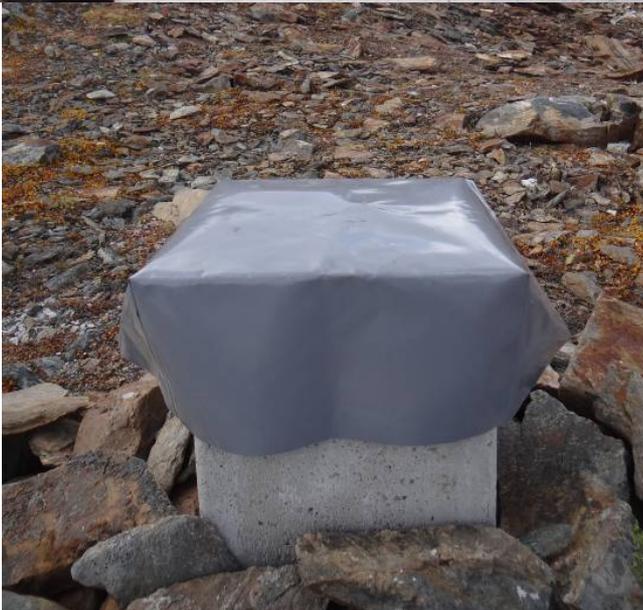
Sito del Passo dei Salati – Istituto Mosso (Alagna Valsesia, VC) – Inserimento del tubo di diametro inferiore all'interno del pozzo (dettaglio del fondo tubo tappato con termosaldatura). Completamento del tombino con cappuccio di protezione di plastica cerata (foto: L. Paro, settembre 2013).
