# **Attività di ripristino delle stazioni di monitoraggio del permafrost nelle Alpi piemontesi**

**STAZIONE DI MONITORAGGIO  
DEL PERMAFROST ALPINO**  
**PERMAFROST  
MONITORING STATION**

**Relazione preliminare di sintesi  
(vs. 1.1, novembre 2013)**

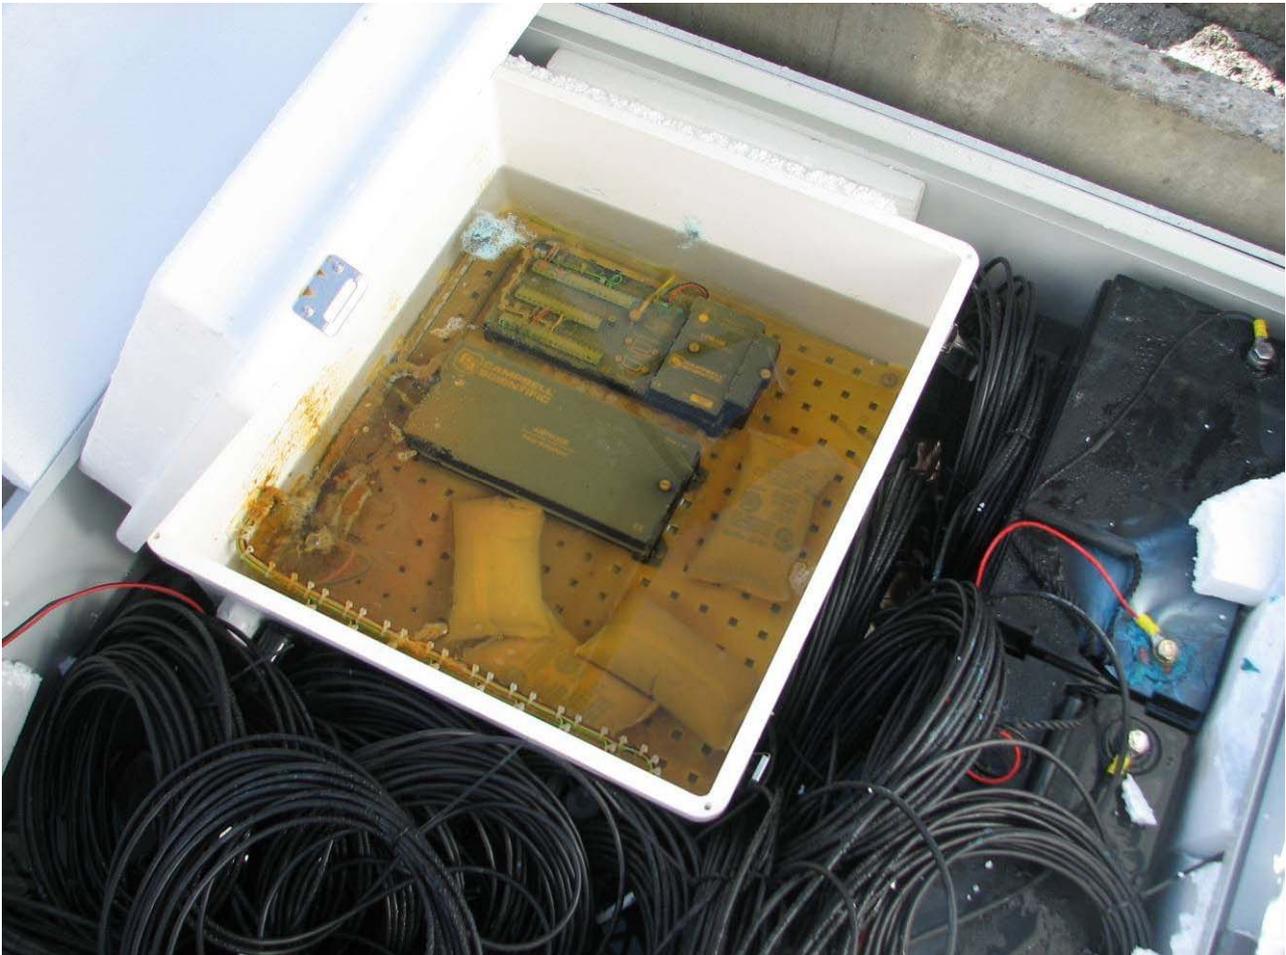
Nel corso dei sopralluoghi di manutenzione ordinaria delle stazioni effettuati nel corso dell'estate 2010 si sono riscontrati danni ad alcune stazioni a causa di infiltrazioni di acqua, derivante probabilmente dalla fusione della neve. Alcuni pozzi sono stati riempiti da acqua, che in molti casi si è trasformata in ghiaccio bloccando la catena all'interno, e i datalogger sono stati irrimediabilmente danneggiati con perdita dei dati.

Sito del Passo del Monte Moro (Macugnaga, VB) – Verifica del danno alla strumentazione ed alle batterie a causa delle infiltrazioni di acqua che hanno provocato l'allagamento del tombino (foto: E. Fusetti, agosto 2010)

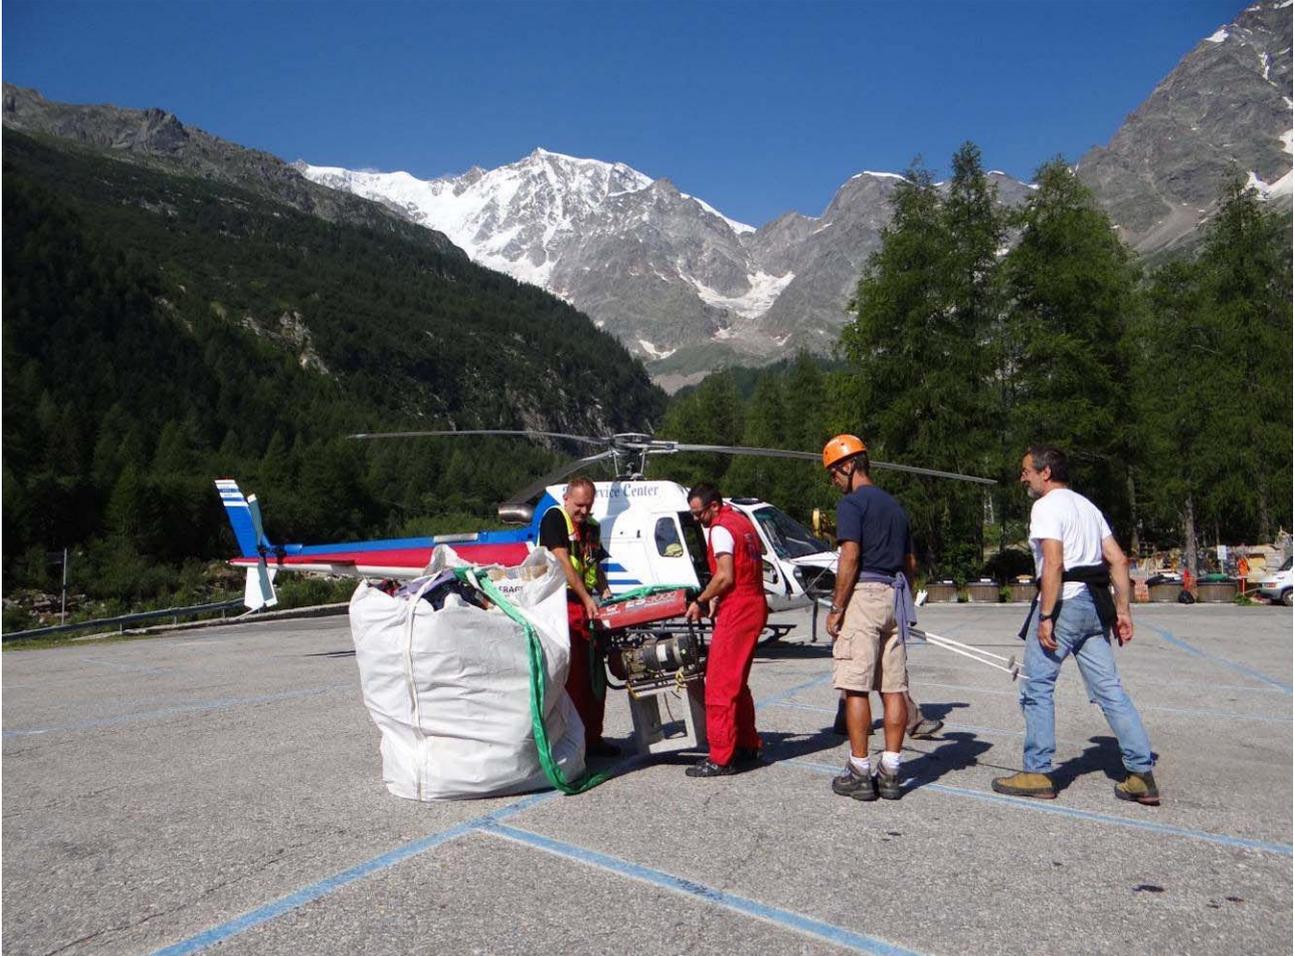
Sito del Passo del Monte Moro (Macugnaga, VB) – Preparazione nel piazzale di loc. Pecetto (Macugnaga) del materiale da elitrasportare necessario per il primo intervento di ripristino della stazione di monitoraggio (foto: L. Paro, luglio 2012)

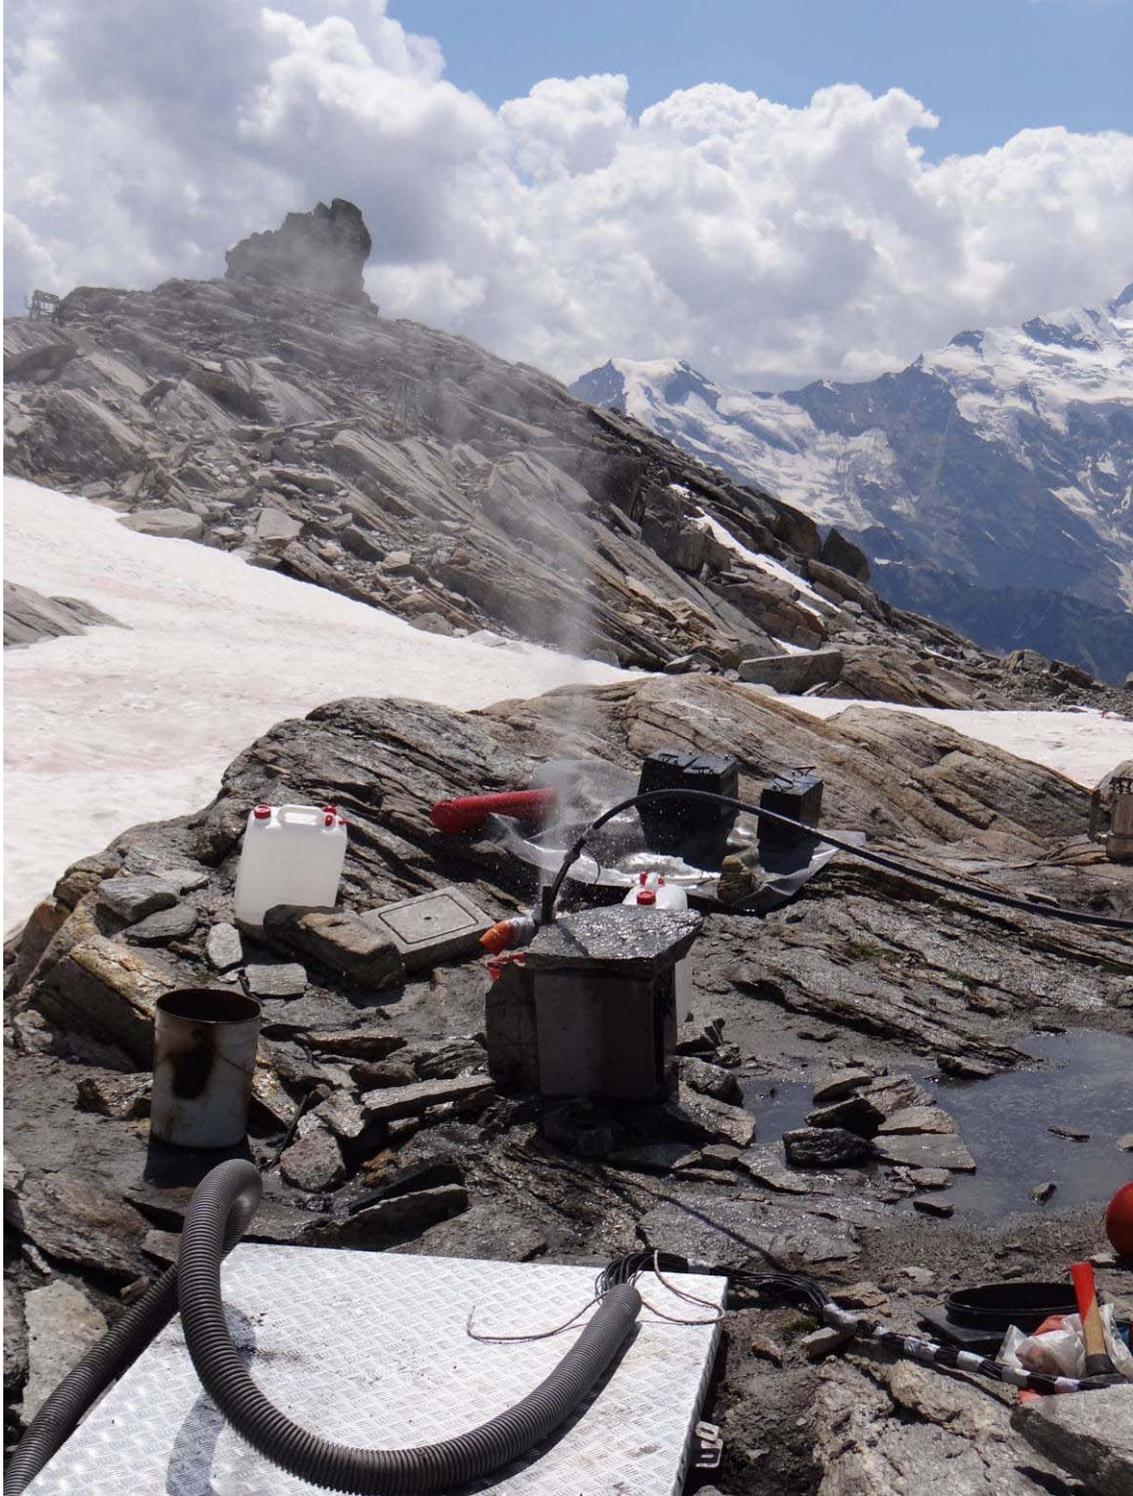
Sito del Passo del Monte Moro (Macugnaga, VB) – Estrazione dell'acqua dal pozzo profondo 30 m tramite l'uso di aria compressa, dopo la fase di scongelamento di circa 20 m di ghiaccio (foto: L. Paro, luglio 2012)

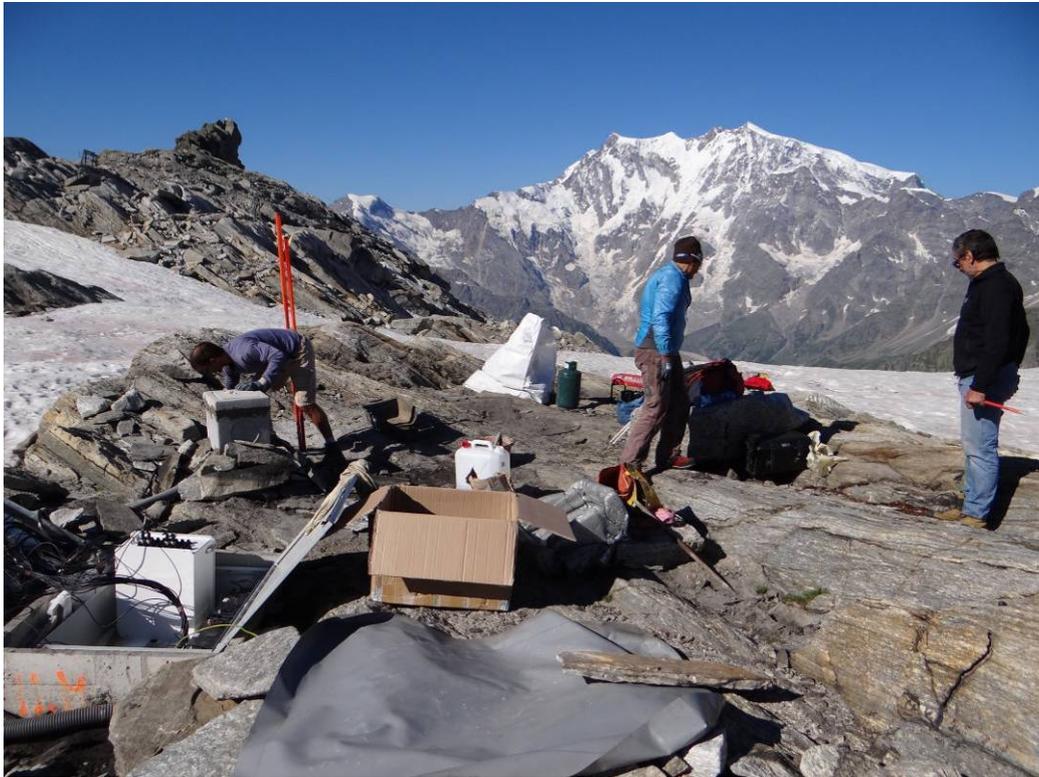
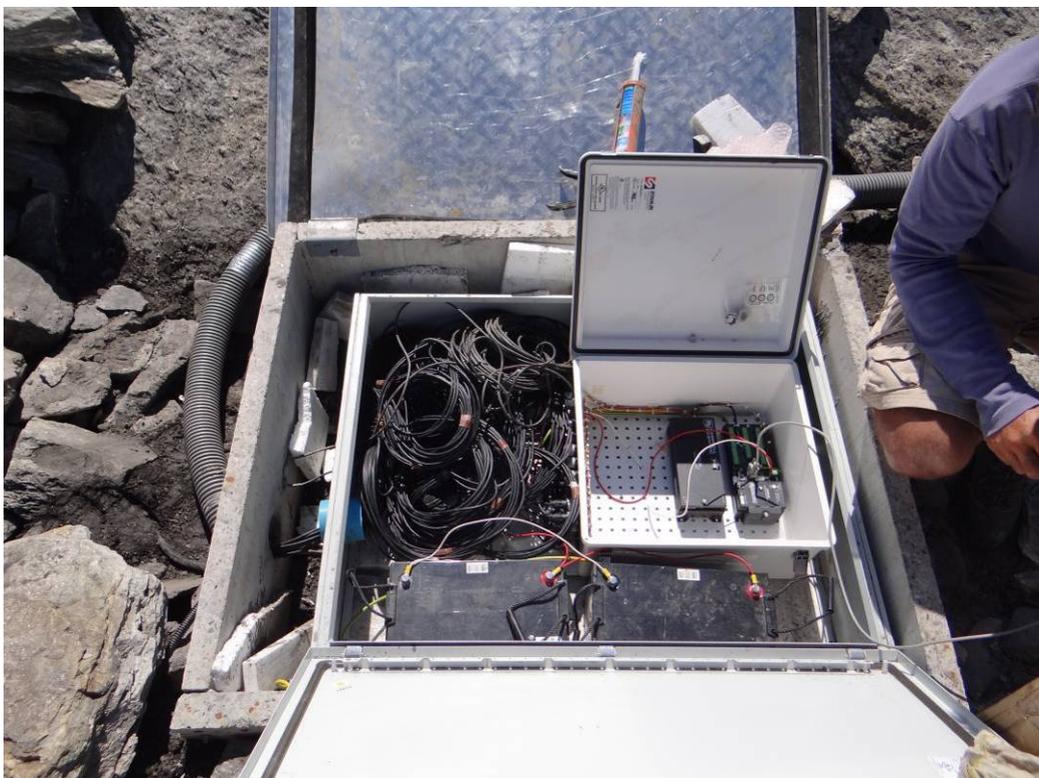
Sito del Passo del Monte Moro (Macugnaga, VB) – Fase di completamento della sopraelevazione della testa-foro del pozzo con messa in posto della protezione metallica e del tombino in cls (in alto) e sistemazione provvisoria del datalogger e delle batterie nel tombino adiacente (foto: L. Paro, luglio 2012)

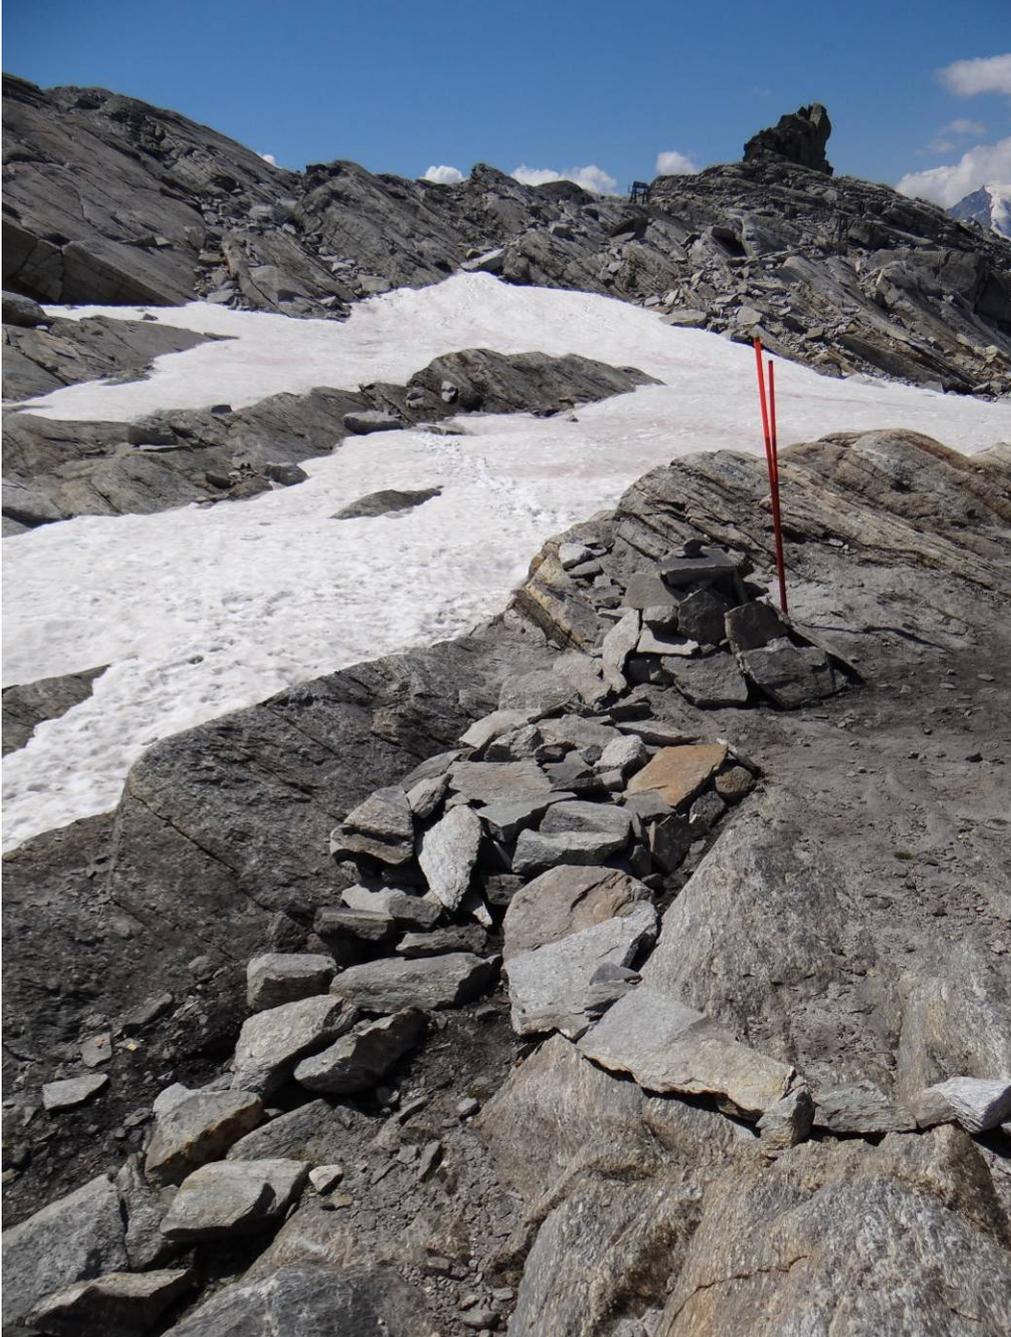
Sito del Passo del Monte Moro (Macugnaga, VB) – Termine della prima fase di ripristino della stazione di monitoraggio e mimetizzazione con pietre locali dei manufatti (foto: L. Paro, luglio 2012)

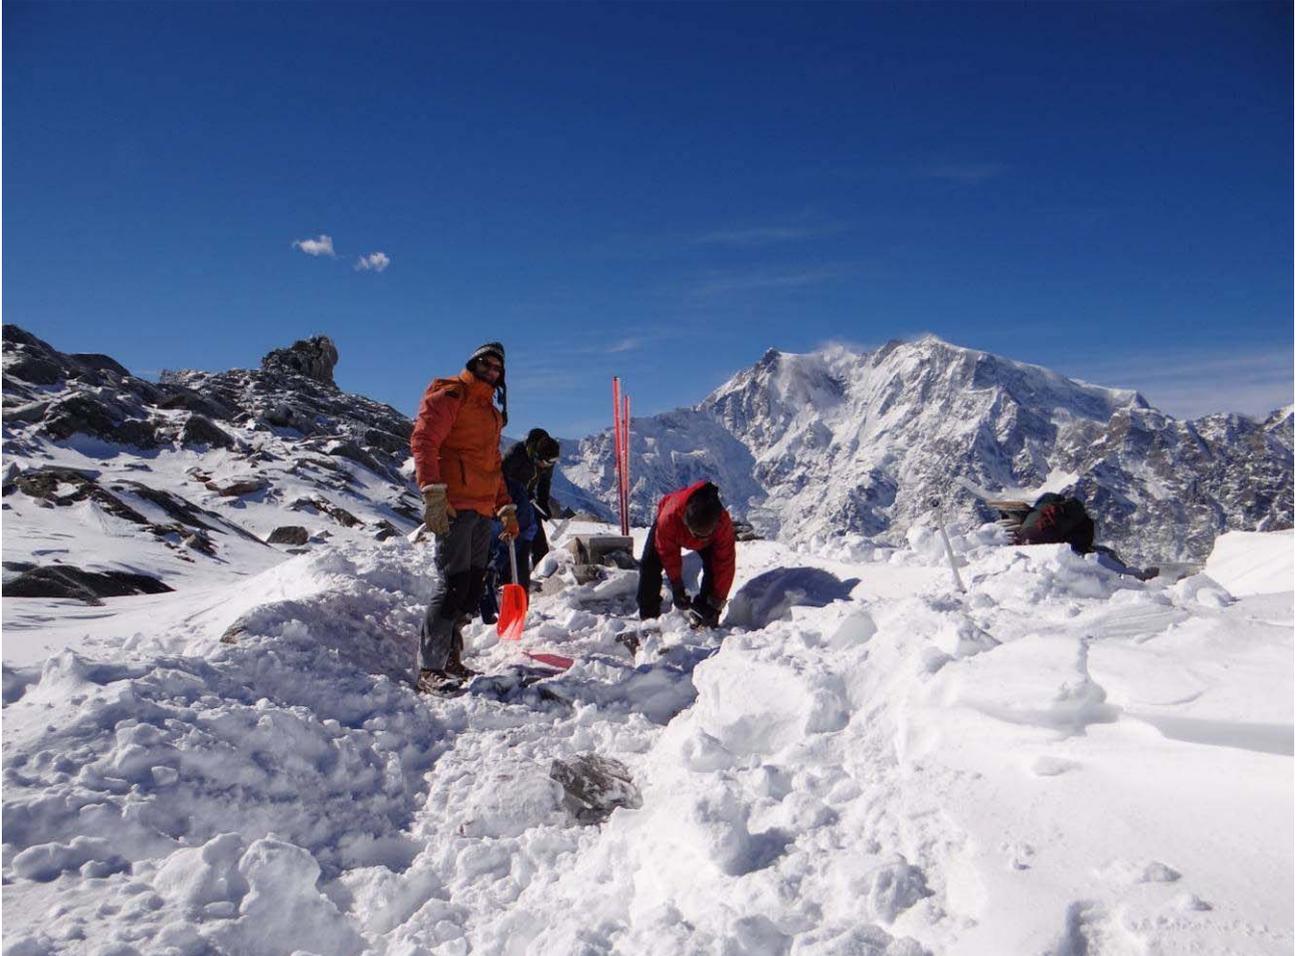
Sito del Passo del Monte Moro (Macugnaga, VB) – Inizio della seconda fase di ripristino della stazione di monitoraggio del permafrost; spalatura della neve caduta il giorno precedente alla ricerca degli strumenti e dei cavidotti da sistemare (foto: L. Paro, ottobre 2012)

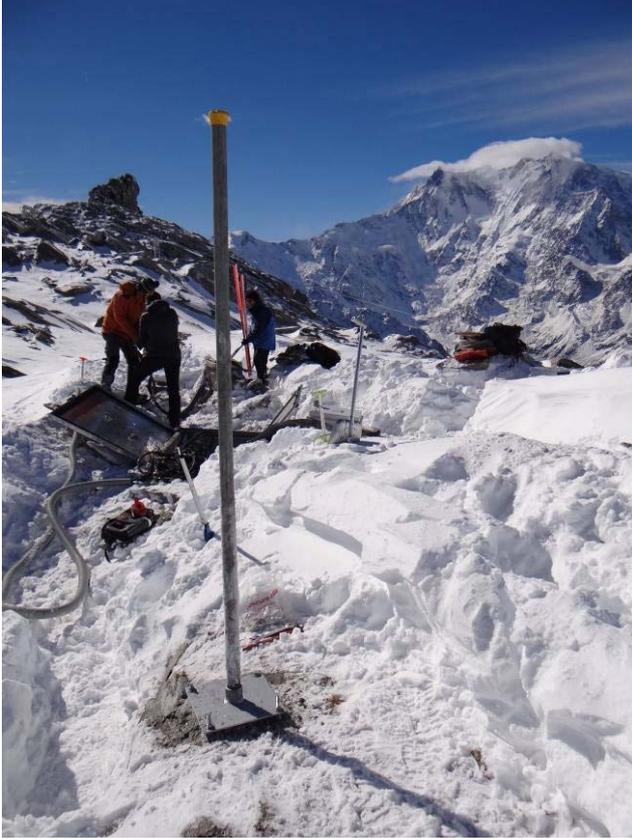
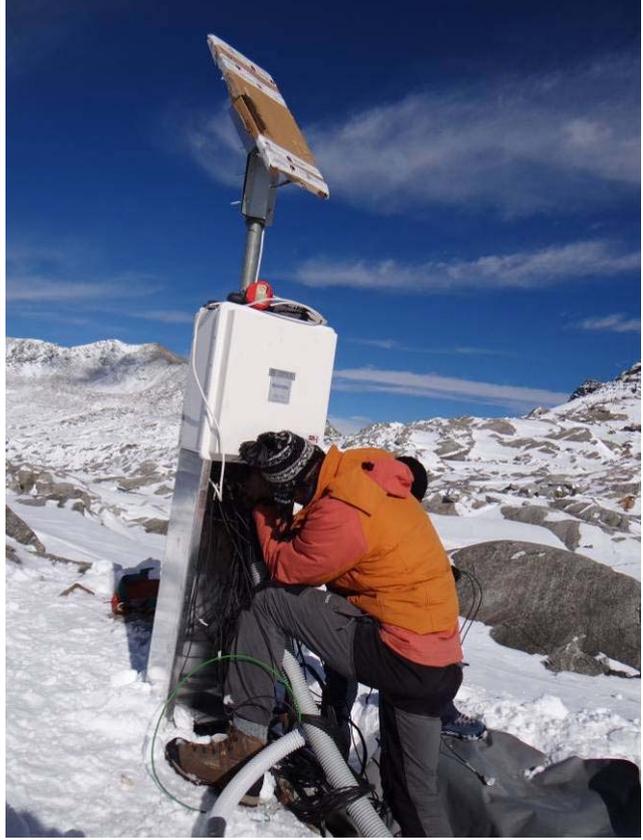
Sito del Passo del Monte Moro (Macugnaga, VB) – Sistemazione del palo di supporto sul quale vengono fissati il datalogger, il carter metallico di protezione dei cavi ed il pannello solare per l'alimentazione della stazione (foto: L. Paro, ottobre 2012)

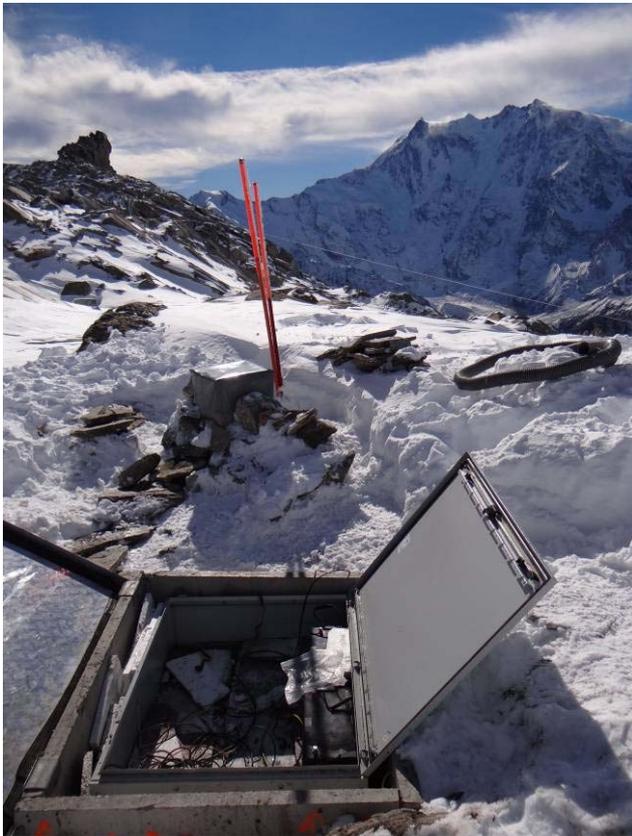
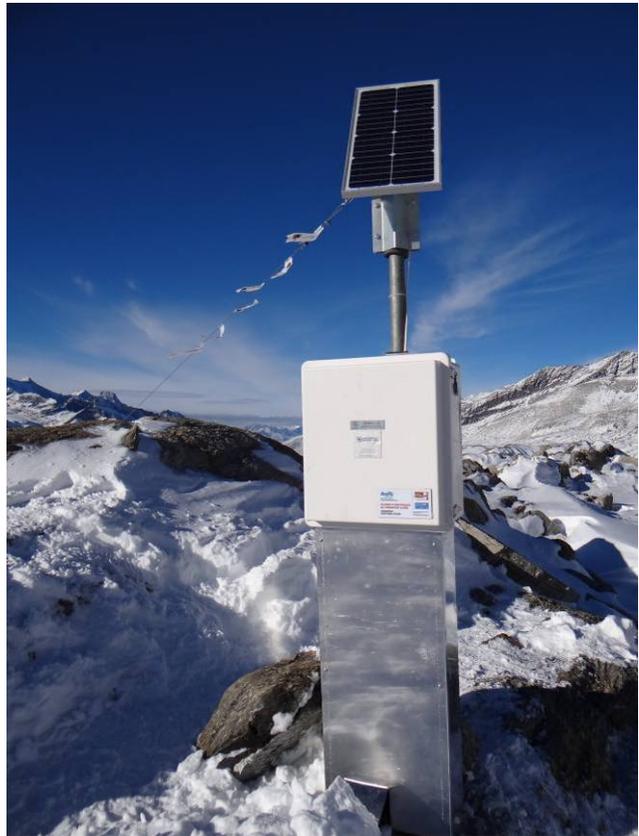
Sito del Passo del Monte Moro (Macugnaga, VB) – Sistemazione delle batterie tampone all'interno del tombino interrato e completamento del tombino della testa-foro del pozzo (a sinistra); completamento della stazione di monitoraggio con chiusura del carter metallico di protezione dei cavi e sistemazione del tirante (foto: L. Paro, ottobre 2012)

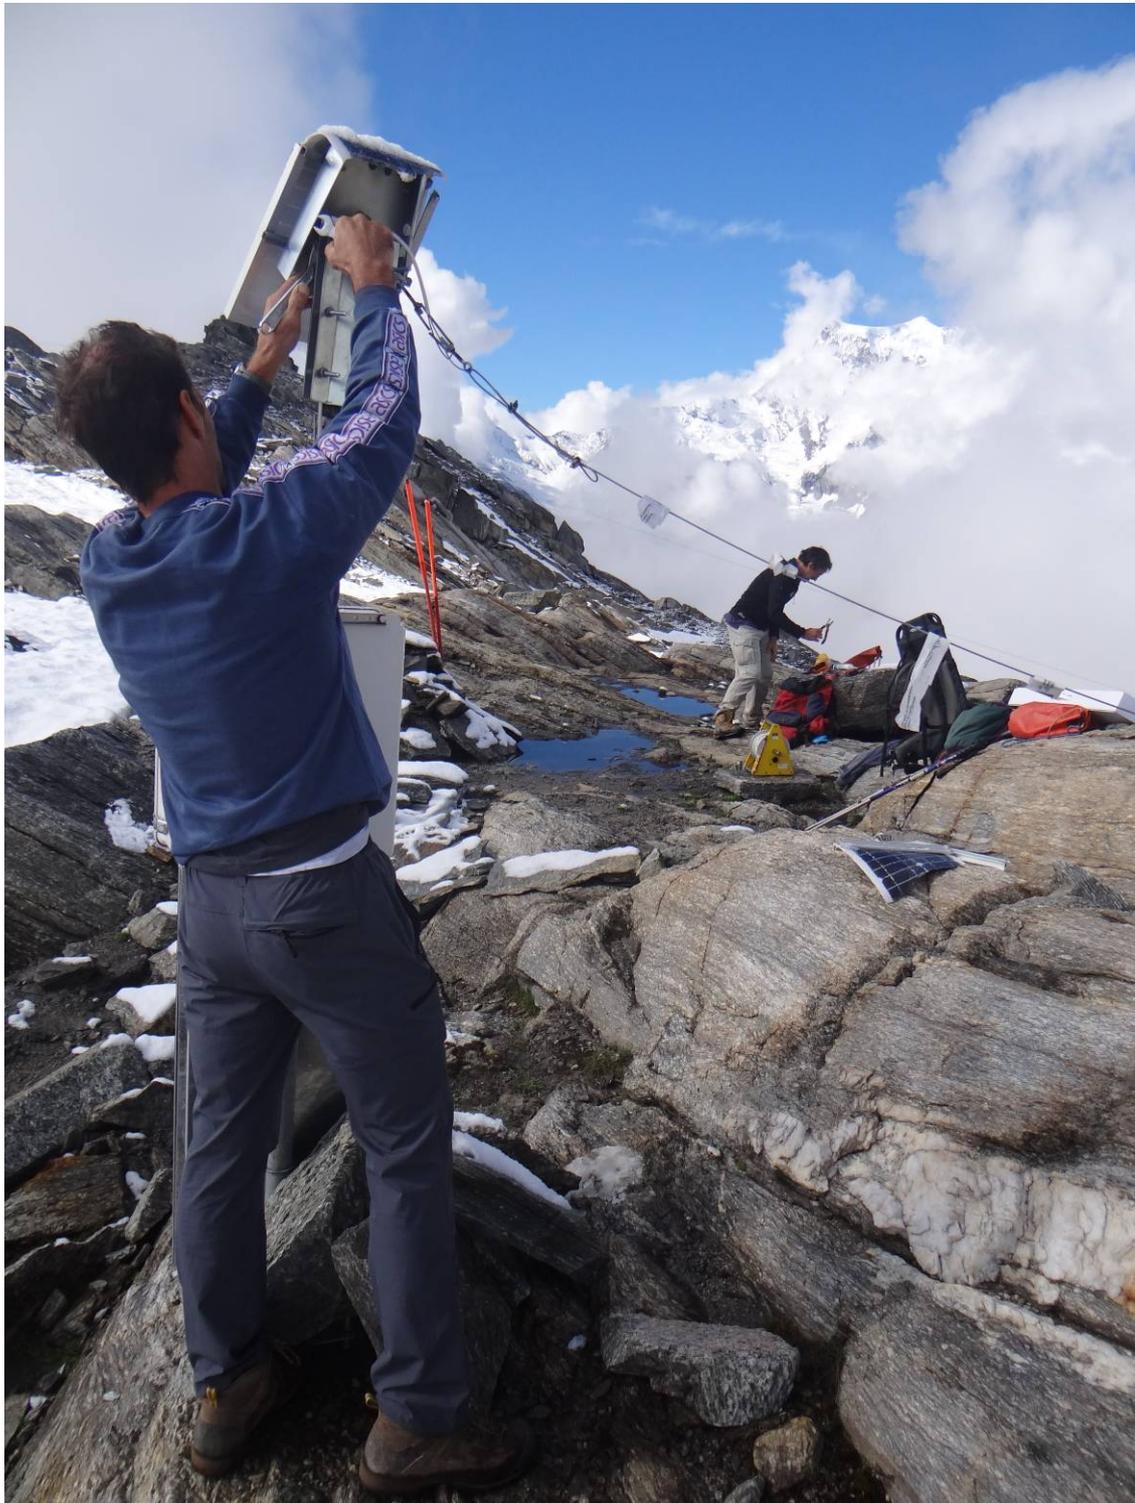
Sito del Passo del Monte Moro (Macugnaga, VB) – Sostituzione del pannello solare danneggiato dal passaggio della macchina operatrice nel corso della primavera 2013 (foto: L. Paro, agosto 2013)

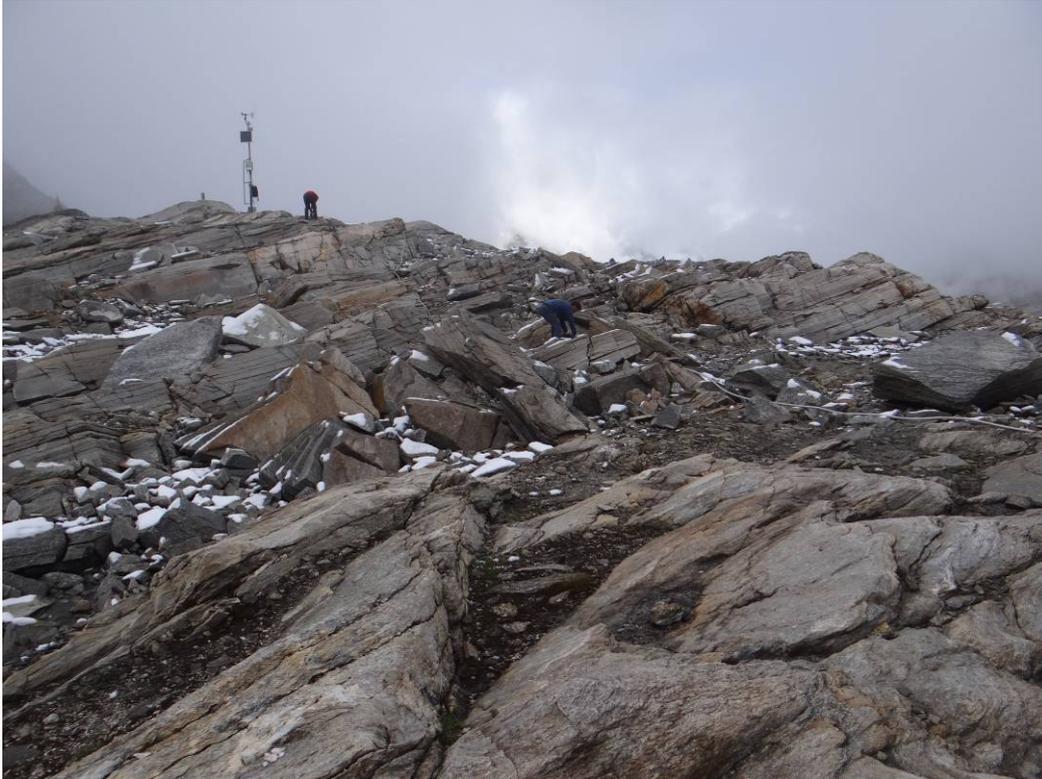
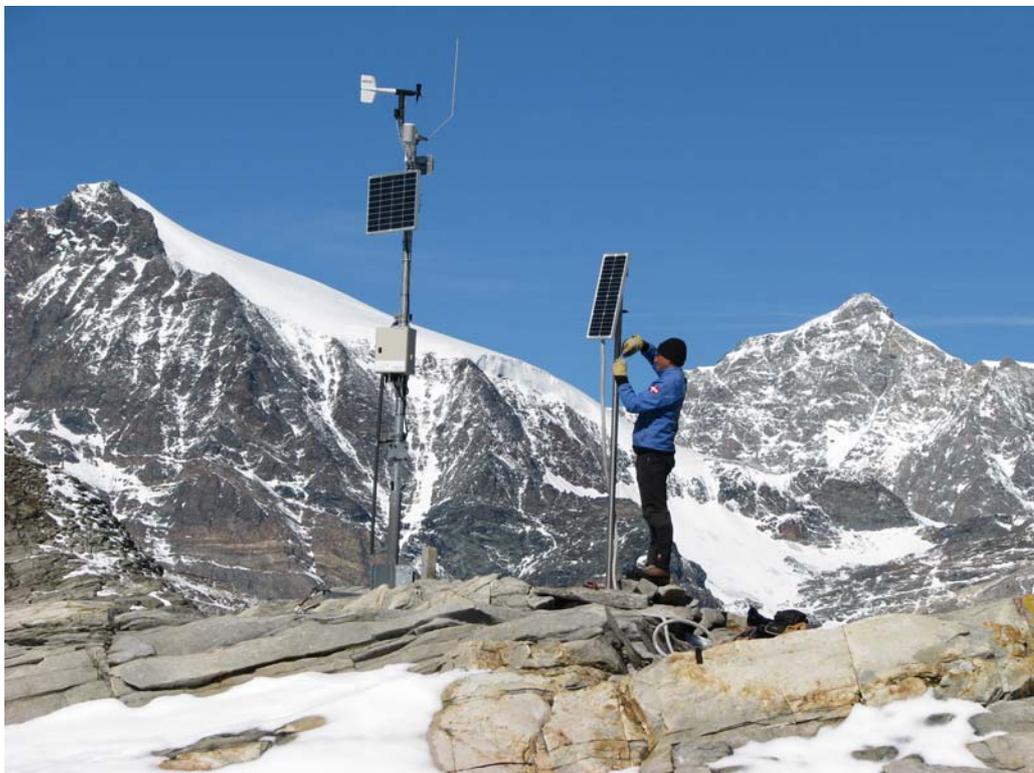
Sito del Passo del Monte Moro (Macugnaga, VB) – Stendimento del cavo di alimentazione ed installazione del nuovo pannello solare in prossimità della stazione di monitoraggio per lo snow-drifting (foto: L. Paro – G. Re Fiorentin, agosto-settembre 2013).
