IMPLEMENTAZIONE DELLA DIRETTIVA 2000/60/CE

ANALISI E VALUTAZIONE DEGLI ASPETTI MORFOLOGICI

ATTIVITA' 2022

TORRENTE BORMIDA DI MILLESIMO 08SS3N061PI

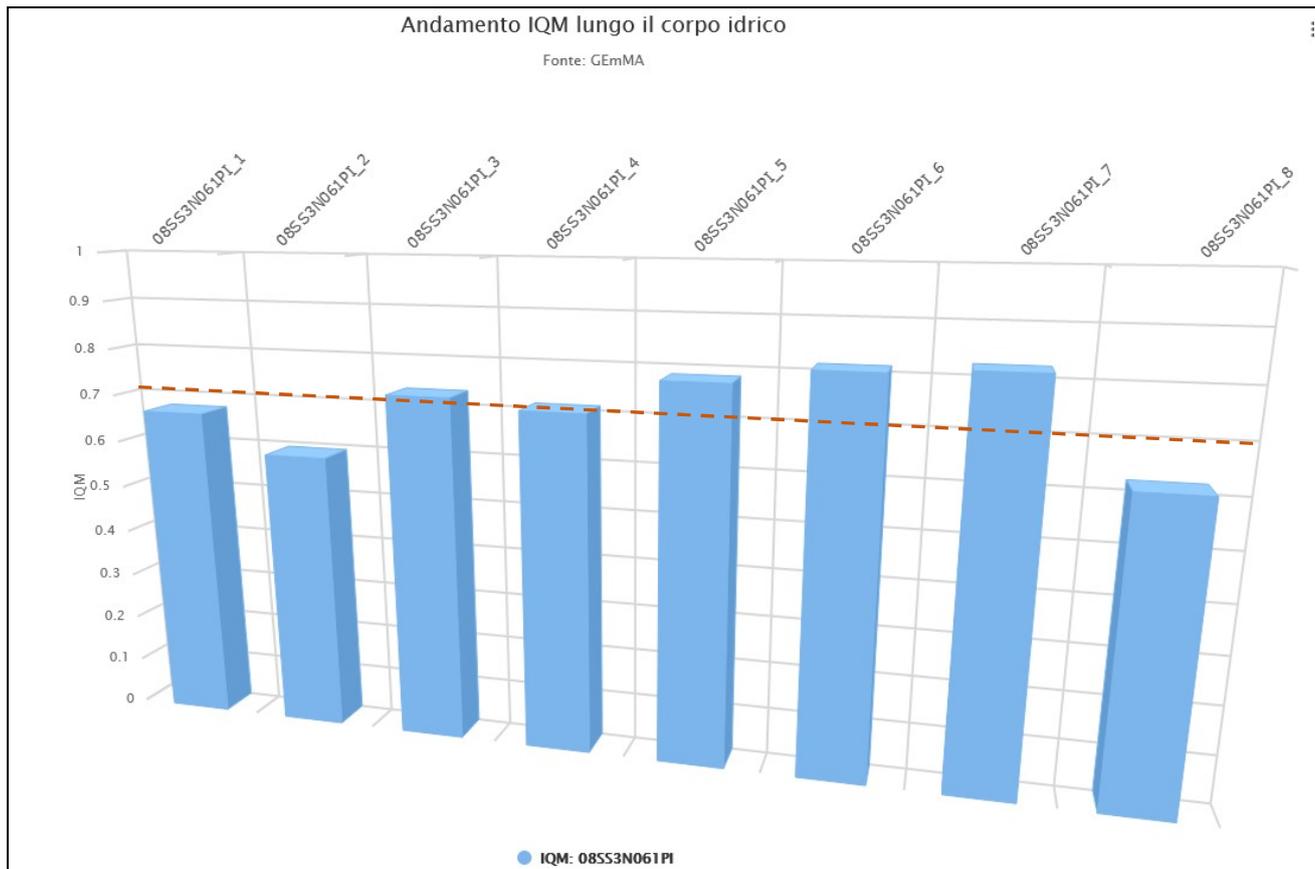
L'andamento della qualità morfologica del corpo idrico risulta essere buona, con IQM maggiori di 0,70, per i tratti intermedi mentre i due iniziali e l'ultimo non presentano qualità moderata.
