IMPLEMENTAZIONE DELLA DIRETTIVA 2000/60/CE

ANALISI E VALUTAZIONE DEGLI ASPETTI MORFOLOGICI

TORRENTE BORMIDA DI SPIGNO 08SS3N064PI

A cura del *Dipartimento Rischi Naturali e Ambientali*
Struttura Idrologia e Qualità delle Acque

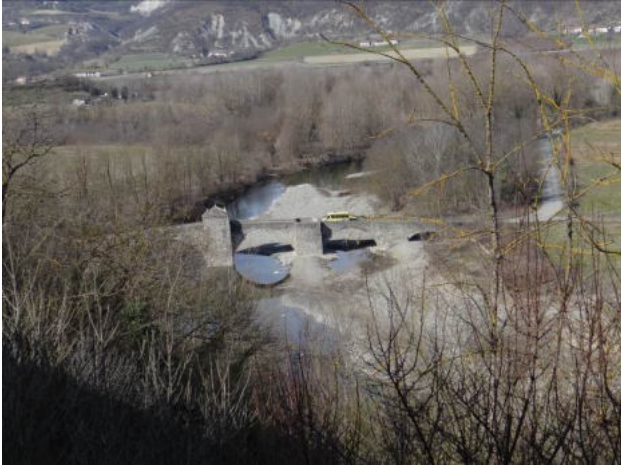
Antico ponte di San Rocco a Spigno.

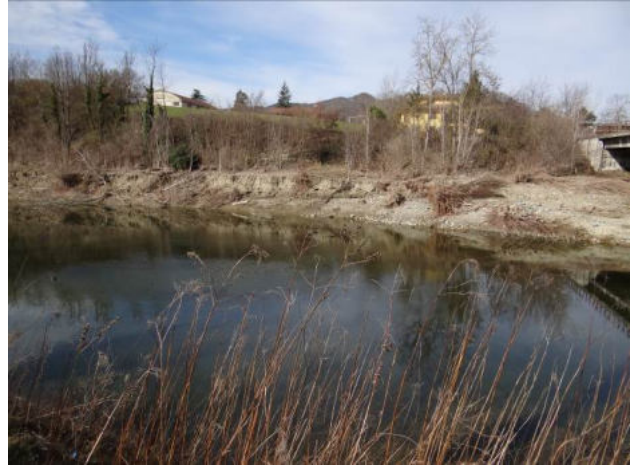
Sponda sinistra a Mombaldone

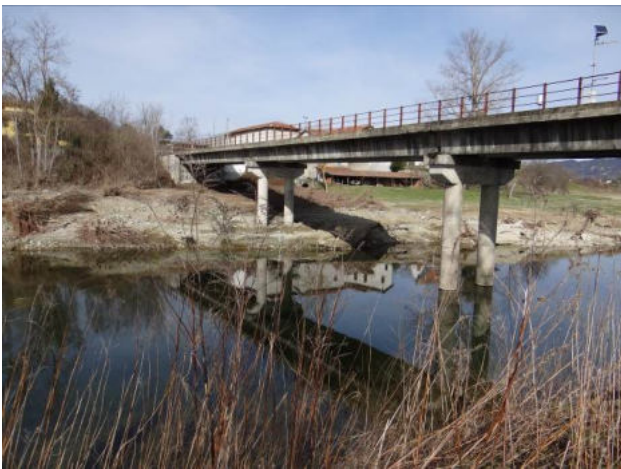
Ponte a Mombaldone.

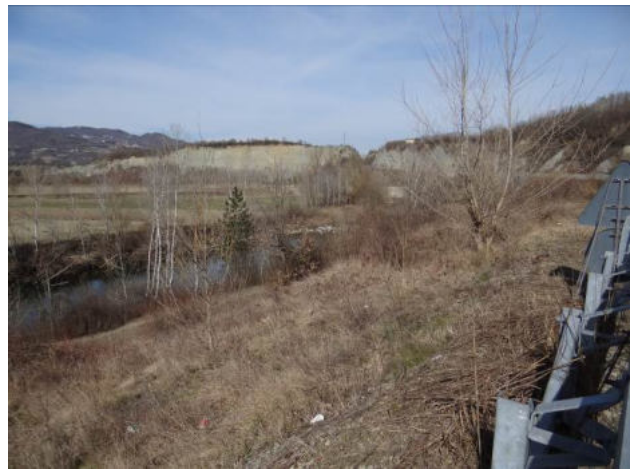
Alveo a valle di Mombaldone.

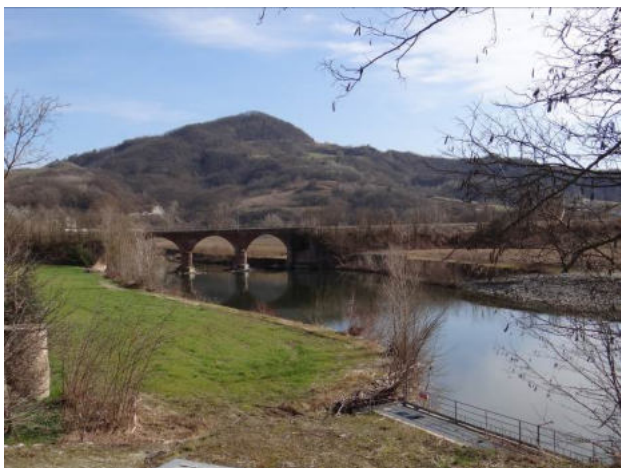
La funzionalità è in parte penalizzata per la limitata presenza di piana inondabile e per la scarsa mobilità delle sponde, protette anche se per brevi tratti, in corrispondenza delle curve esterne dei meandri. Nella porzione terminale del tratto, gli attraversamenti della SS 24 e della linea ferroviaria determinano condizioni in cui i processi e le forme geomorfologiche risultano moderatamente alterate. Ampiezza ed estensione lineare delle formazioni perifluviali sono in classe media (F12 e F13 in B).

Ponte ferroviario nella parte terminale del tratto.

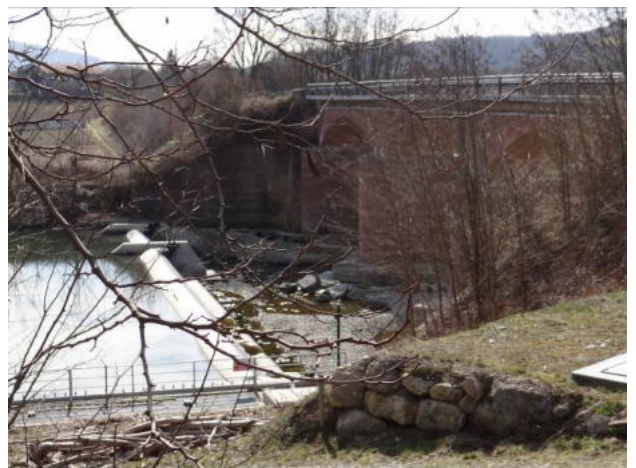
Traversa a monte del Ponte della SS30.

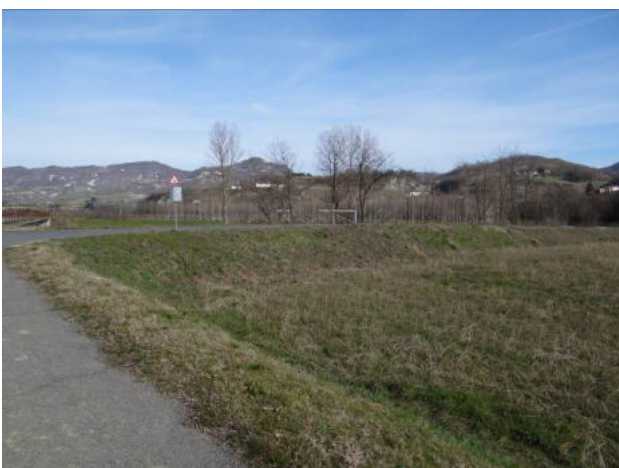
Alveo a valle del ponte per regione Cairo.

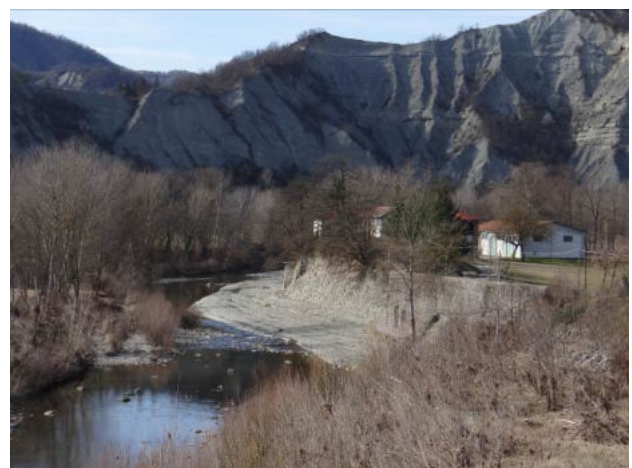
Difese in sponda destra all'inizio del tratto.
