IMPLEMENTAZIONE DELLA DIRETTIVA 2000/60/CE

ANALISI E VALUTAZIONE DEGLI ASPETTI MORFOLOGICI

TORRENTE BORMIDA DI SPIGNO 08SS3N065PI

A cura del *Dipartimento Rischi Naturali e Ambientali*
Struttura Idrologia e Qualità delle Acque

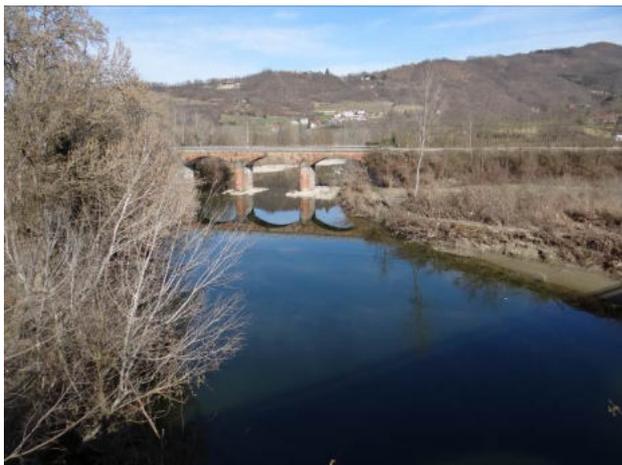
Ponte ferroviario a valle di Piani, nella parte iniziale del tratto.

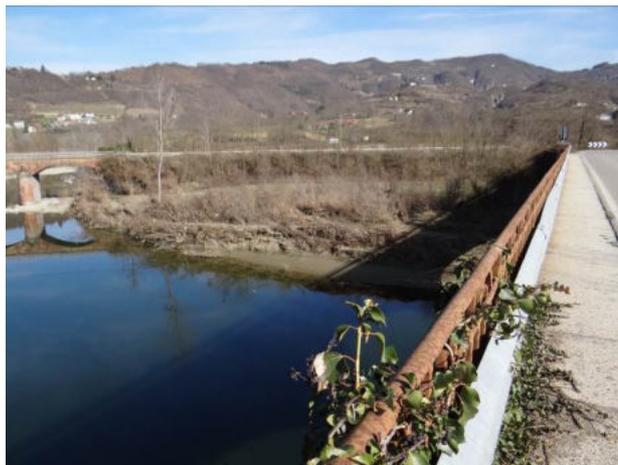
Ponte della SP221 poco a monte del ponte ferroviario a valle di Piani

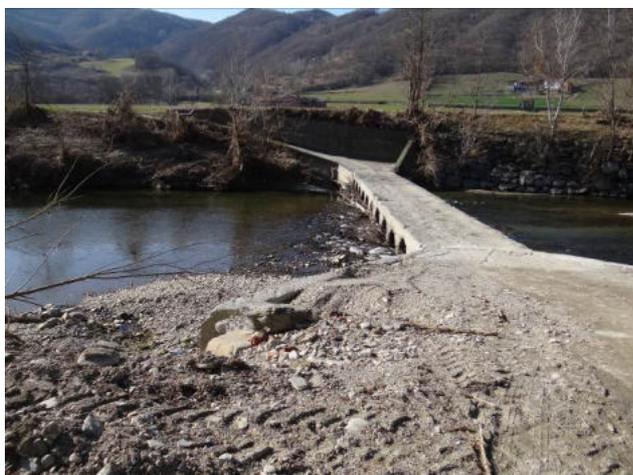
Guado per località Carmenna.

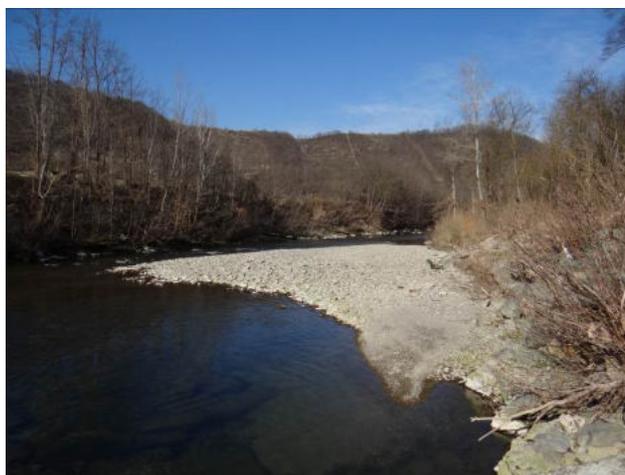
Alveo a valle del guado.

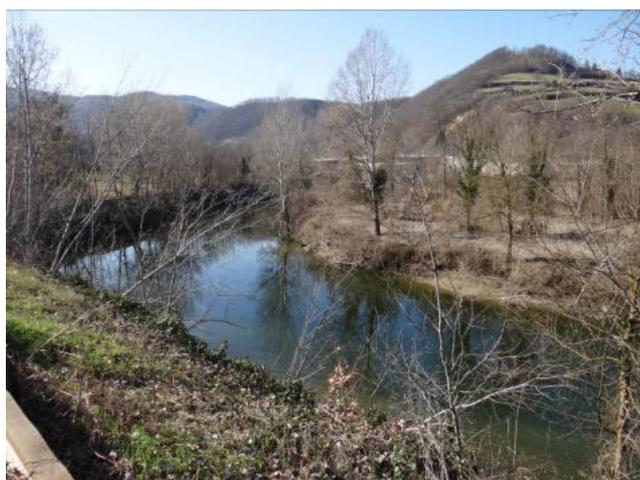
Meandro a monte di Ponti.

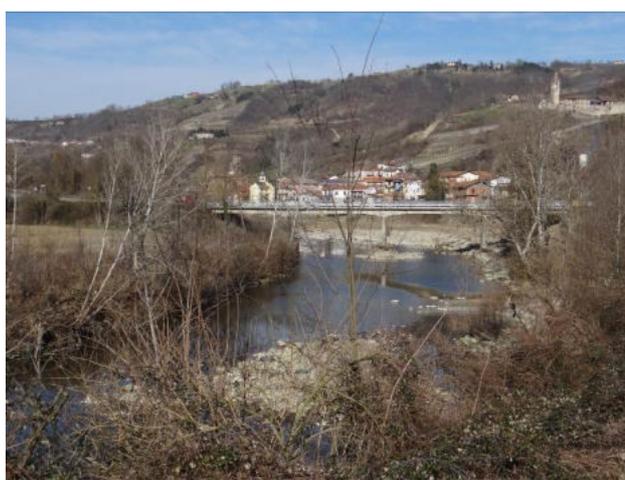
Atraversamento a monte di Ponti.

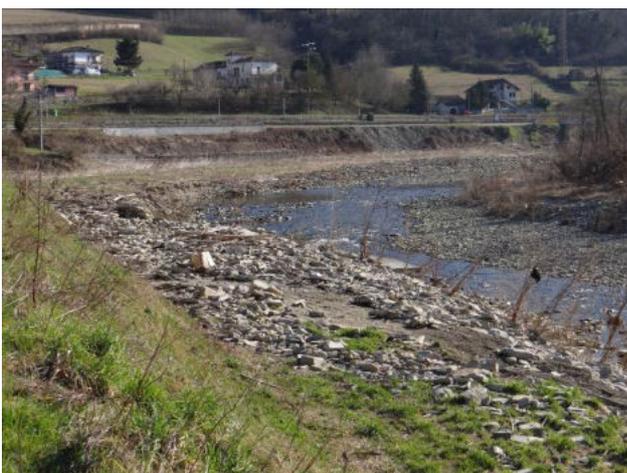
Alveo a monte di Ponti. Sponda erosa presumibilmente durante l'evento ottobre 2019

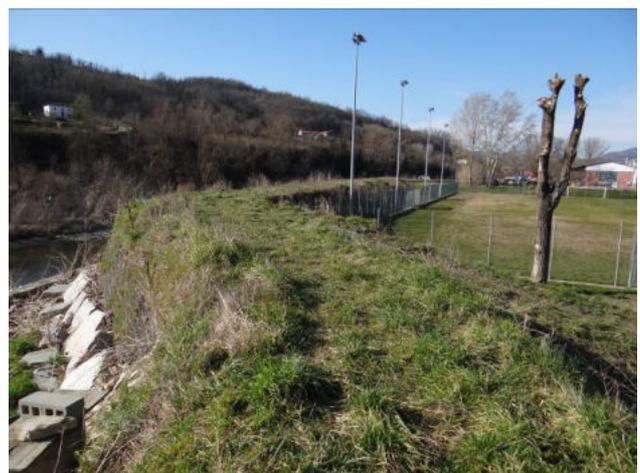
Argine a Ponti all'inizio del tratto.

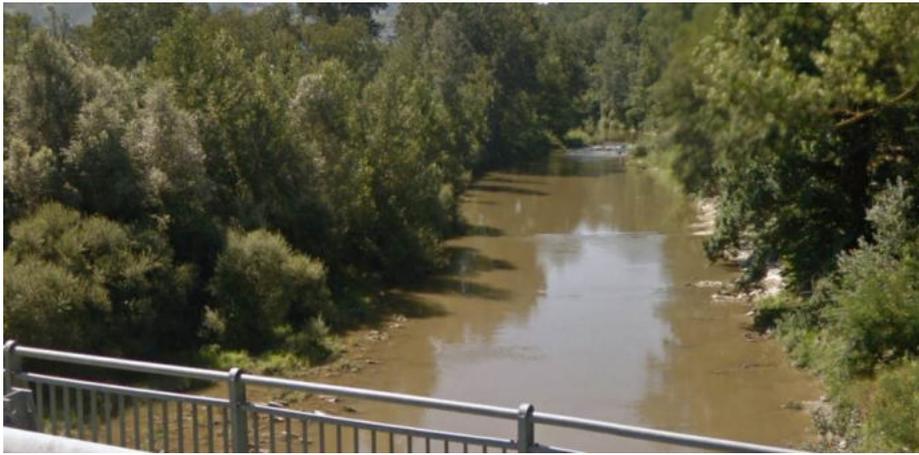
Alveo dal ponte della SP56a.

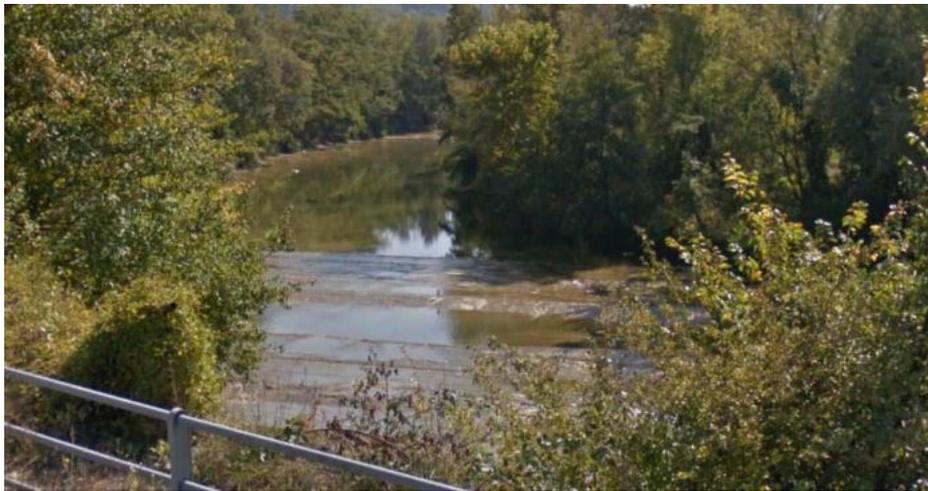
Oltre a questi fattori si osserva talvolta corazzamento sul fondo o affioramento del substrato, situazioni che appaiono naturali in buona parte del percorso del Bormida di Spigno, il cui alveo ha subito un approfondimento conseguente al sollevamento tettonico delle Langhe. Tuttavia in quest'ultimo tratto a ciò pare accompagnarsi una tendenza all'alterazione dei processi geomorfologici.

Alveo con substrato affiorante poco a monte della confluenza con il Bormida di Millesimo
