IMPLEMENTAZIONE DELLA DIRETTIVA 2000/60/CE

ANALISI E VALUTAZIONE DEGLI ASPETTI MORFOLOGICI

**TORRENTE ELLERO
CI 06SS3F180PI**

A cura della Struttura Monitoraggi e Studi Geologici

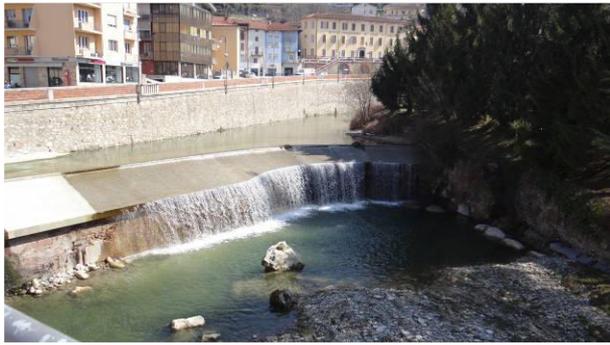
Traversa di derivazione all'inizio del tratto

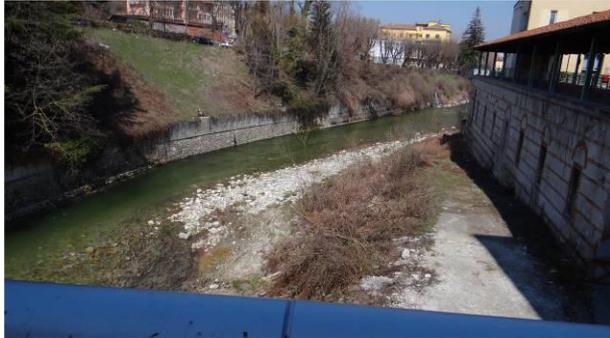
Muri di difesa in sponda sinistra e destra

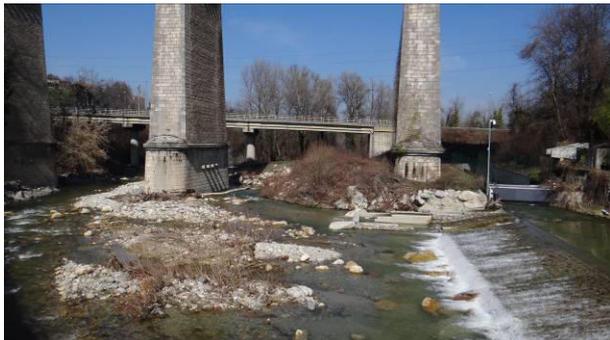
Traversa, piloni della linea ferroviaria e ponte di Via Primo Silvestrini. Vista da Piazzale Ravanet

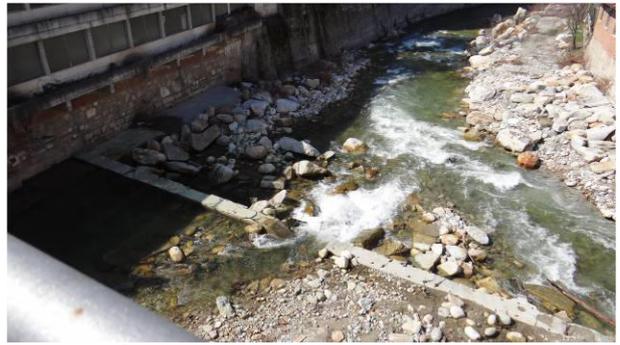
Soglia a valle del ponte di via Perotti

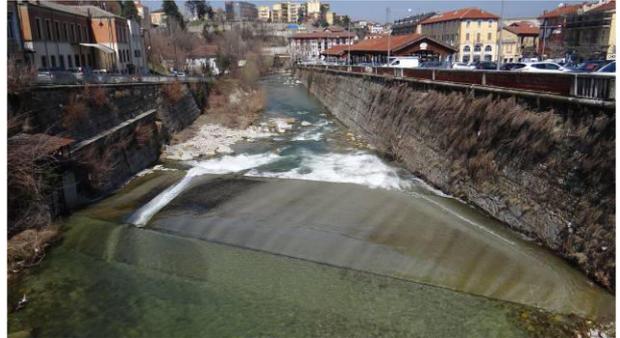
Traversa a valle del ponte di Via Luigi Einaudi

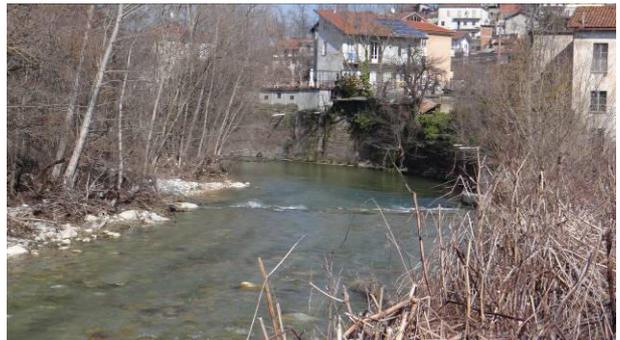
Una delle soglie in serie nell'ansa a fianco di Località Carassone

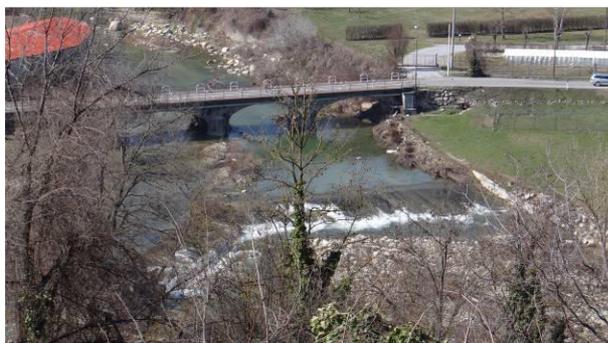
Traversa di derivazione all'inizio del tratto.

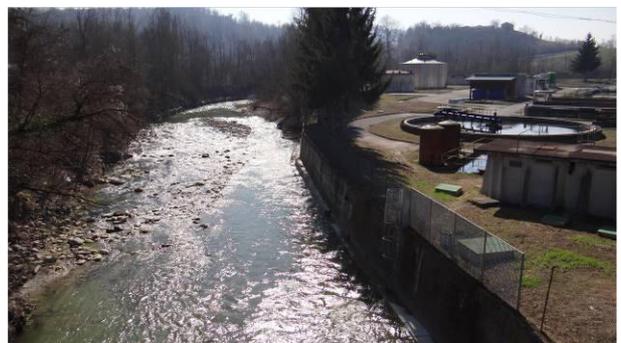
Difese spondali in corrispondenza del depuratore

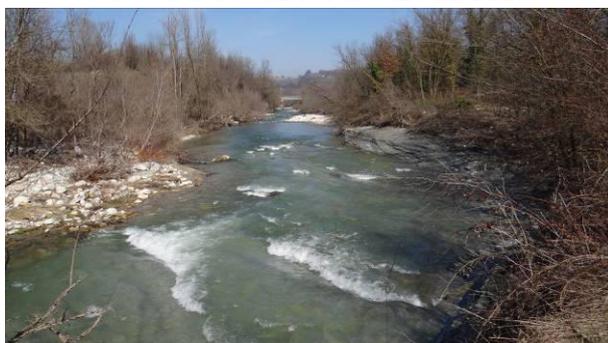
Alveo a monte del ponte (in lontananza) di Strada Gavazza Picchi. Il substrato affiora in sponda destra.

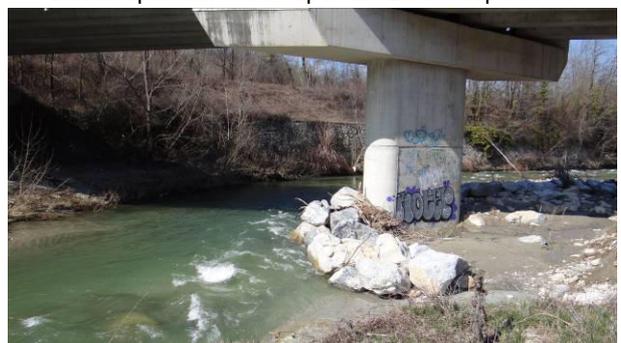
Pilone del ponte di Strada Gavazza Picchi protetto con una barriera in massi da fenomeni di scalzamento.

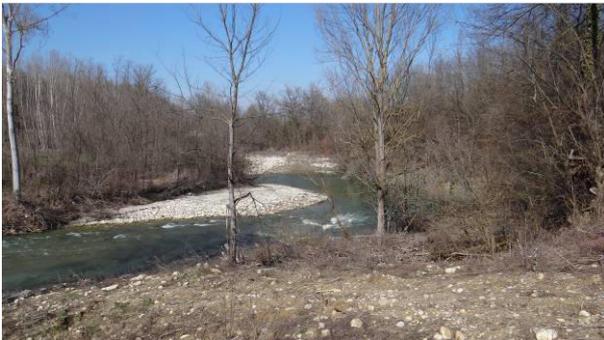
Traversa all'estremità a monte del tratto

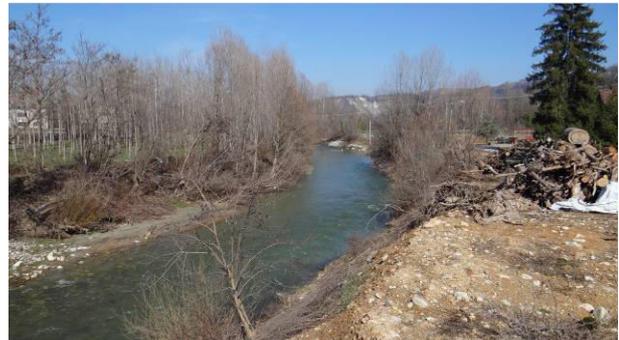
Ripascimento della sponda destra presso Loc. Vall'Ellero

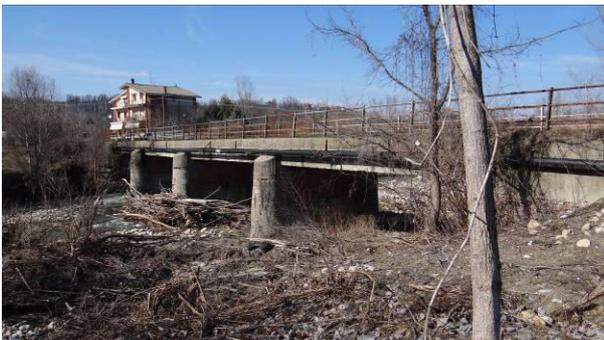
Ponte strada Loc. Vall'Ellero

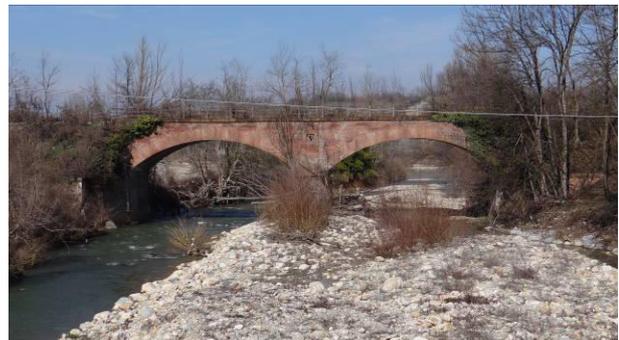
Ponte abbandonato di linea ferroviaria dismessa
