IMPLEMENTAZIONE DELLA DIRETTIVA 2000/60/CE

ANALISI E VALUTAZIONE DEGLI ASPETTI MORFOLOGICI

ATTIVITA' 2022

TORRENTE MARCHIAZZA
06SS2T297PI

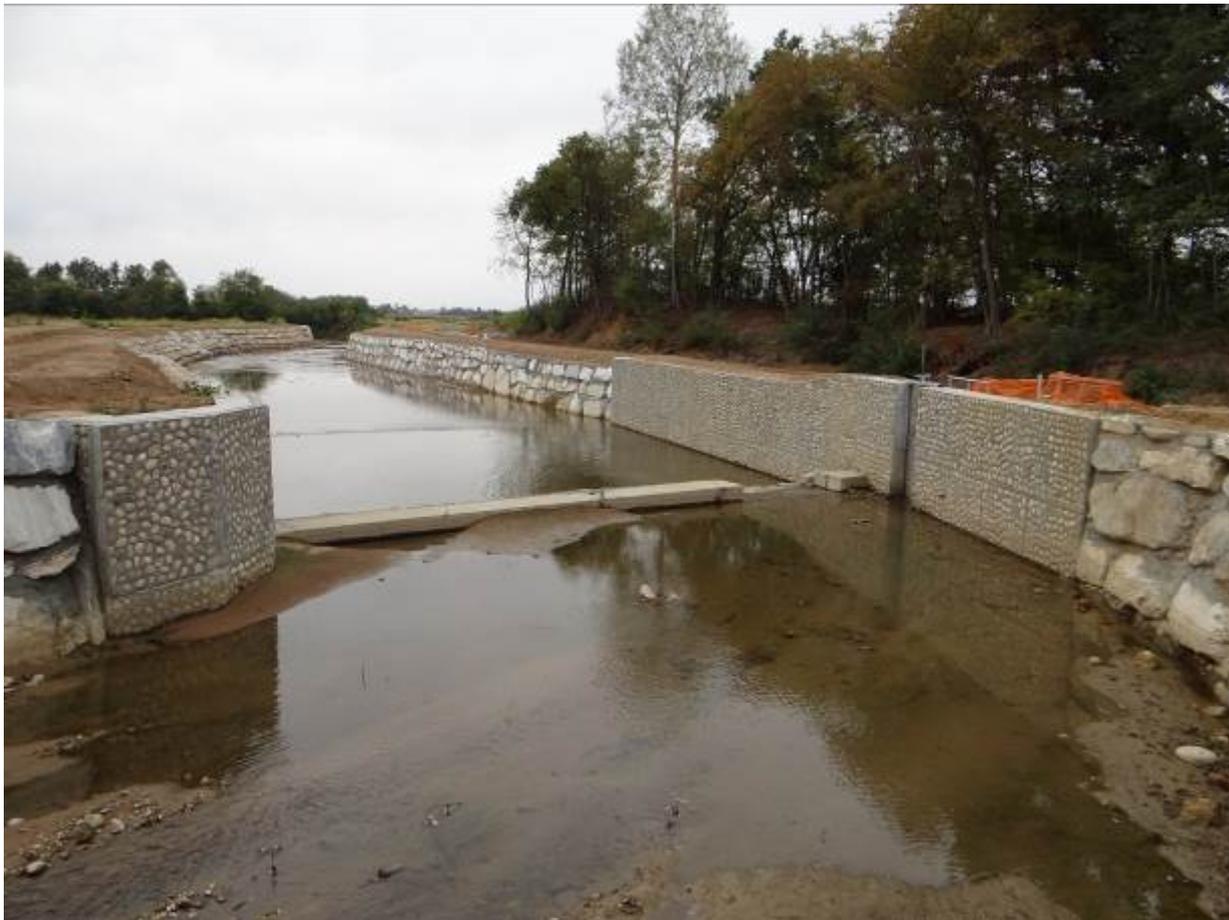
Il primo tratto scorre a ridosso del Parco Militare Mezzi Cingolati e Corazzati. Il corso d'acqua ha mantenuto un andamento sinuoso naturale e la fascia perifluviale è ricca di vegetazione. È presente una traversa di derivazione a scopo irriguo e alcuni ponti che perlopiù non influenzano la continuità longitudinale. IQM, pertanto, ricade in classe BUONO.

Figura 1 Lavori di ripristino nel tratto con rifacimento dell'opera di derivazione e rivestimento in massi delle sponde.

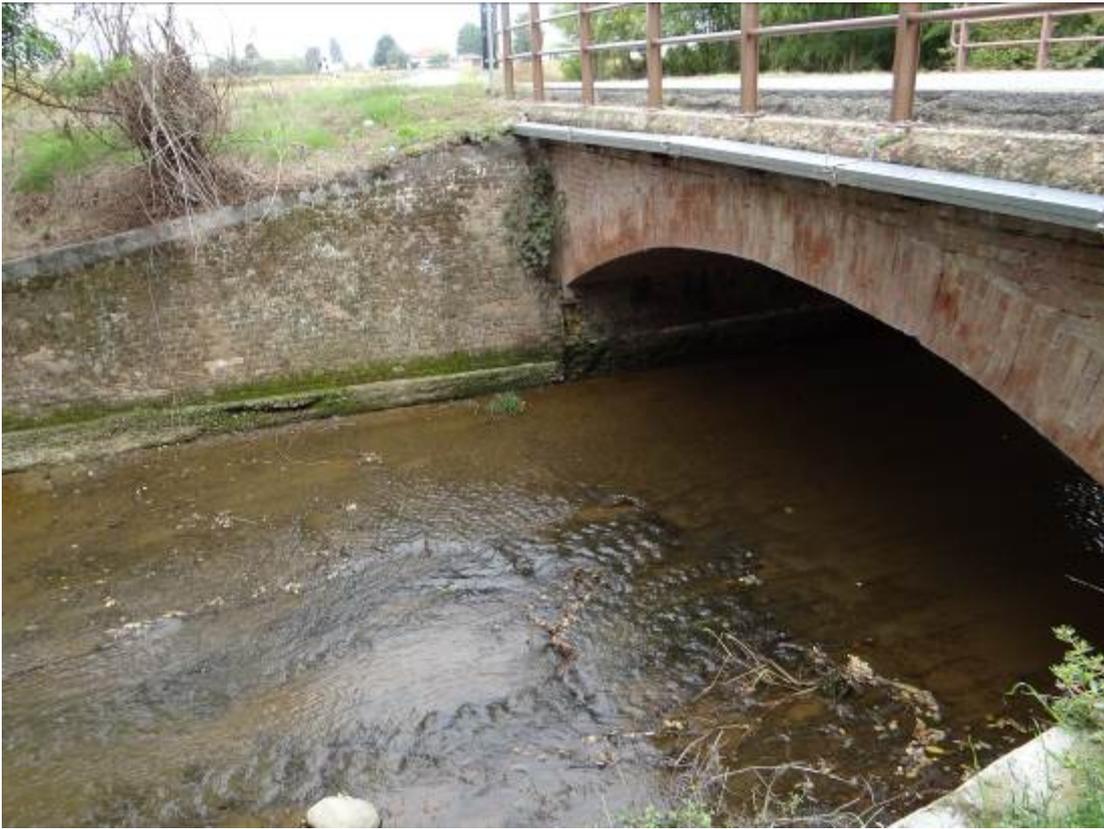
Figura 2 Ponte sulla SP 61; in primo piano l'ampio rivestimento del fondo a protezione dell'opera viaria che caratterizza tutti i ponti lungo l'asta.

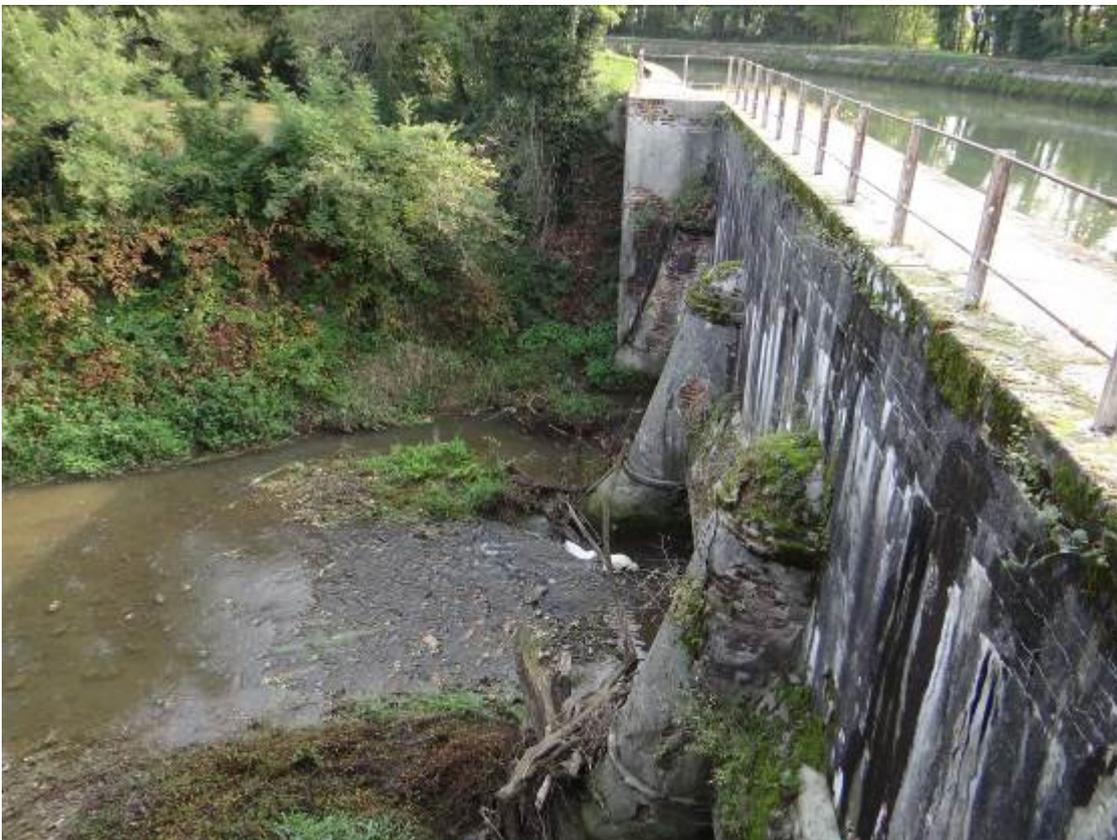
Figura 3 Il canale Cavour attraversa l'alveo nel tratto 5 con un ponte che riduce fortemente il flusso di sedimenti e materiale legnoso.

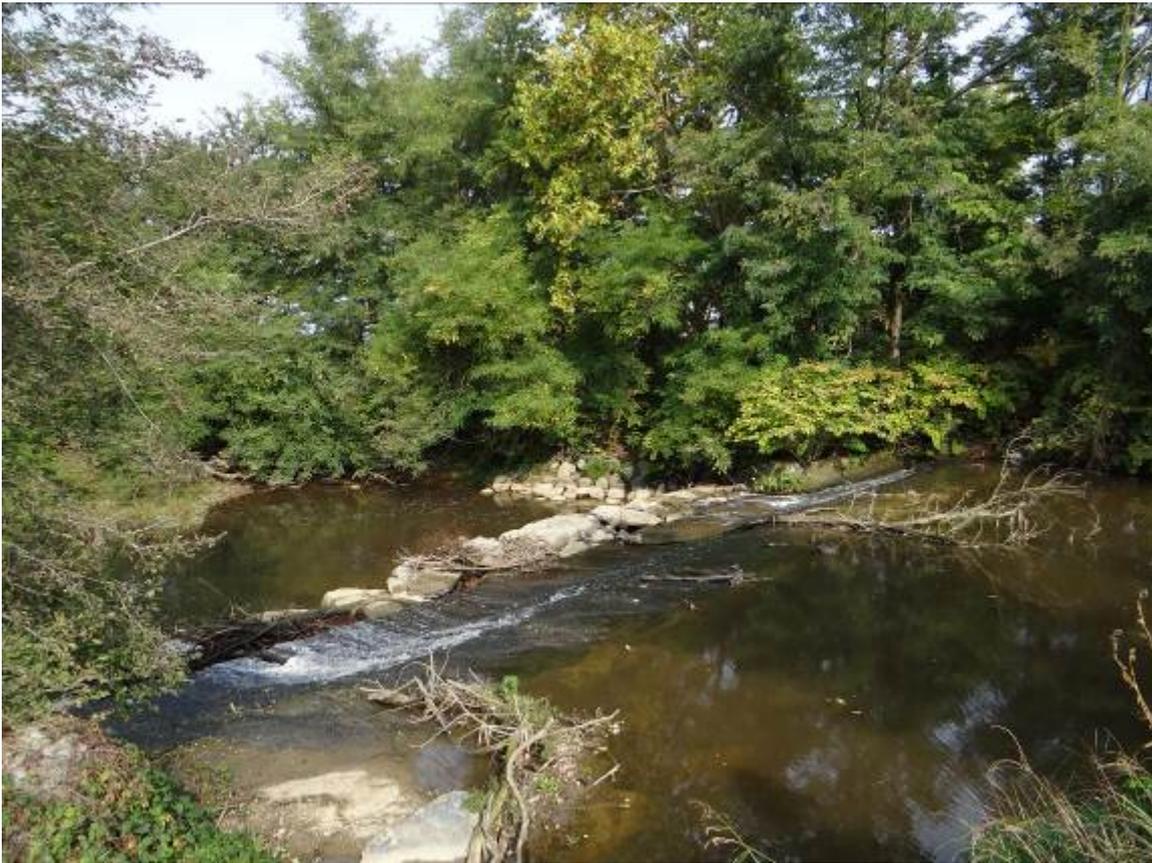
Figura 4 Traversa di derivazione presente nel tratto 6.

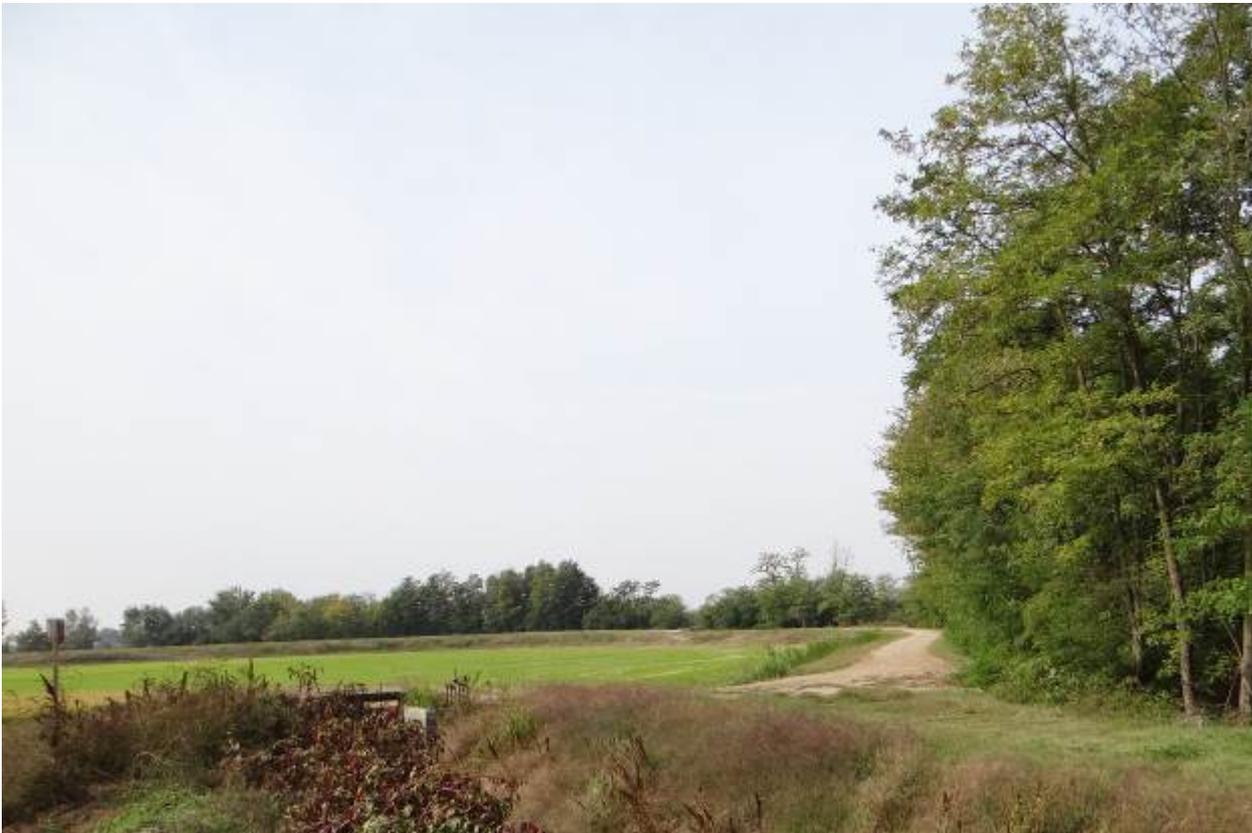
Figura 5 Sullo sfondo argine in terra nei pressi della confluenza con il torrente Cervo in comune di Collobiano.

Dalla tabella si evince che 6 tratti su 7 registrano un indice di qualità morfologica buono. Solo l'ultimo tratto a ridosso della confluenza con il torrente Cervo presentando arginature in terra per il 60% delle sponde ha indicatori in classe C riferibili all'assenza di piana inondabile e sponde erose, alterazioni della naturale eterogeneità di forme in alveo con sezione omogenea dello stesso.

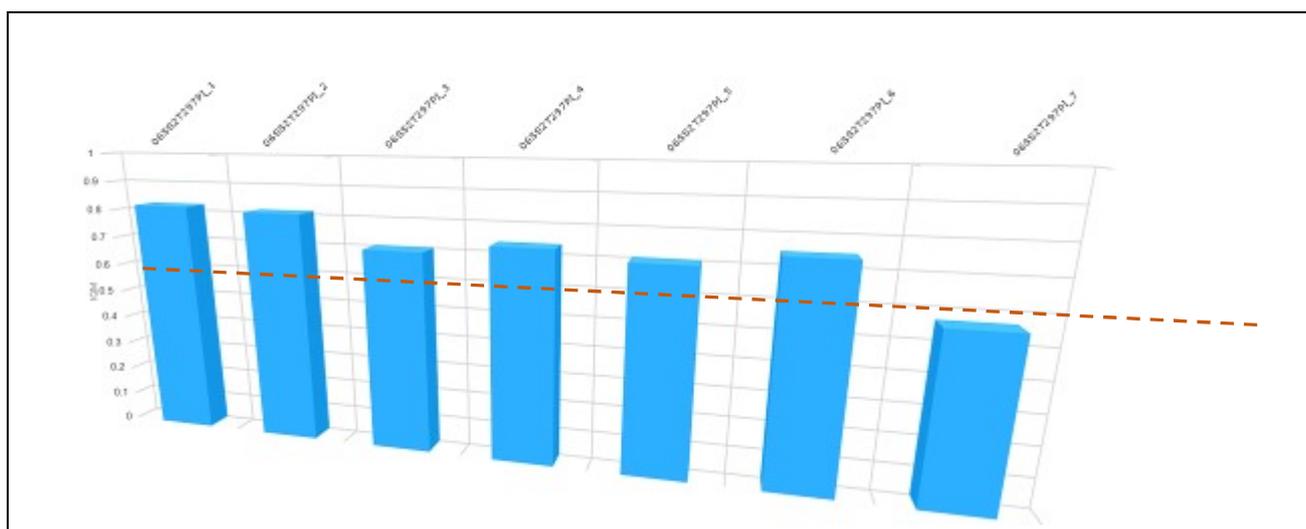
L'andamento della qualità morfologica lungo il corpo idrico si avvicina o supera il punteggio di 0,70 tranne nell'ultimo tratto. Nel complesso Il valore mediato sulla lunghezza dei tratti porta IQM totale ad un valore di 0.72 al limite della classe BUONO.
