IMPLEMENTAZIONE DELLA DIRETTIVA 2000/60/CE

ANALISI E VALUTAZIONE DEGLI ASPETTI MORFOLOGICI

**TORRENTE PESIO
CI 04SS3FN370PI**

A cura del *Dipartimento Rischi Naturali e Ambientali*
Struttura Idrologia e Qualità delle Acque

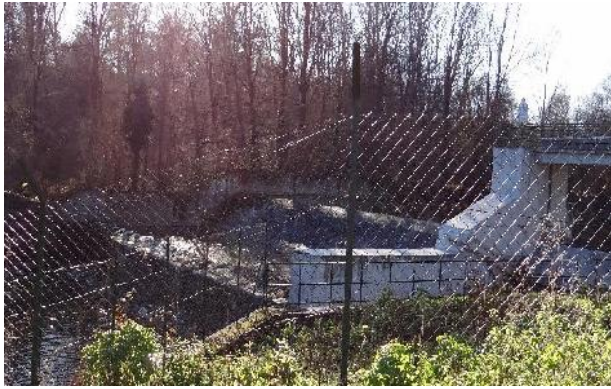
Presa di Crava 1, in comune di Morozzo

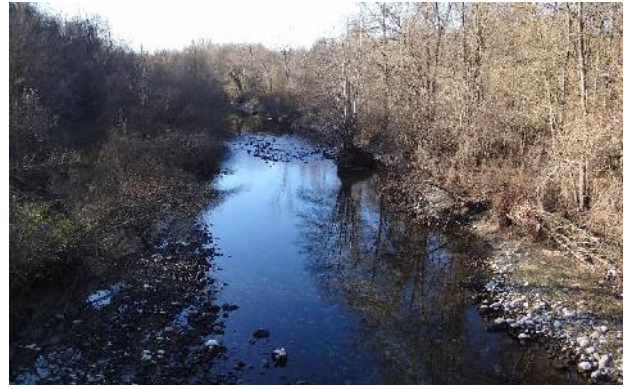
Particolare alveo

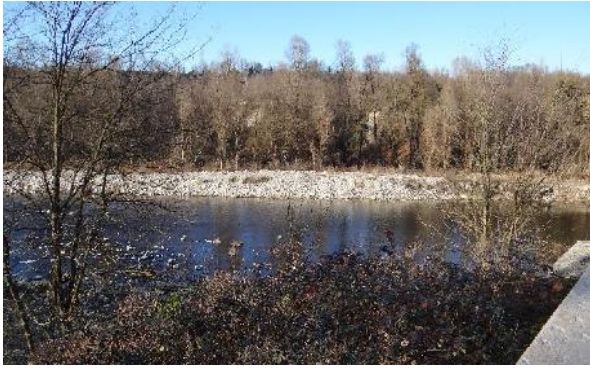
La costruzione di una derivazione idroelettrica in corrispondenza del ponte sulla SS 28 ha determinato l'esecuzione di lavori di sistemazione del fondo e delle sponde, i quali hanno un impatto ridotto sulla qualità morfologica del tratto in quanto interessano un breve tratto di CI.

Risagomatura sponda sinistra in corrispondenza del ponte sulla SS 28

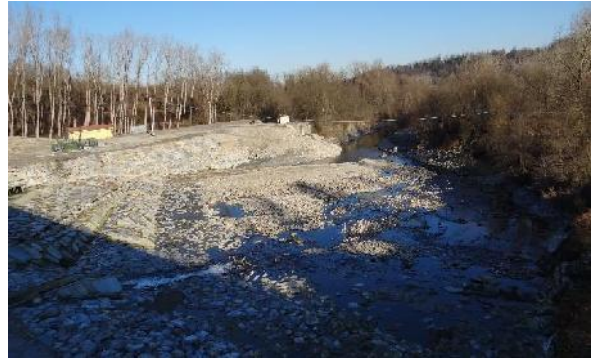
Opere di sistemazione alveo e sponde, in corrispondenza del ponte sulla SS 28

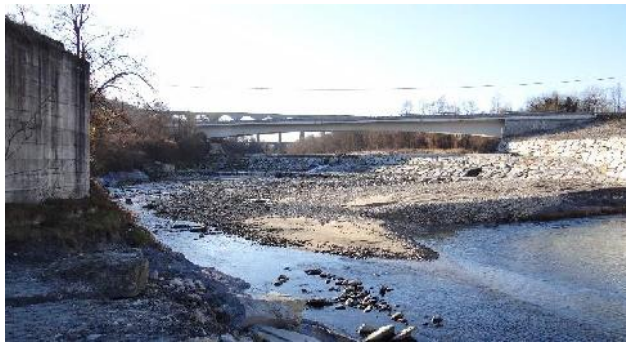
Opere di sistemazione alveo e sponde, in corrispondenza del ponte sulla SS 28

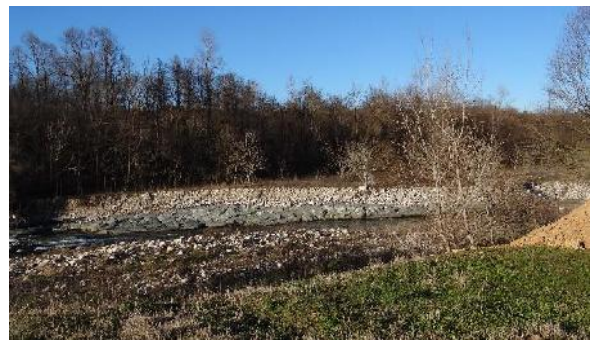
Area di affioramento del substrato

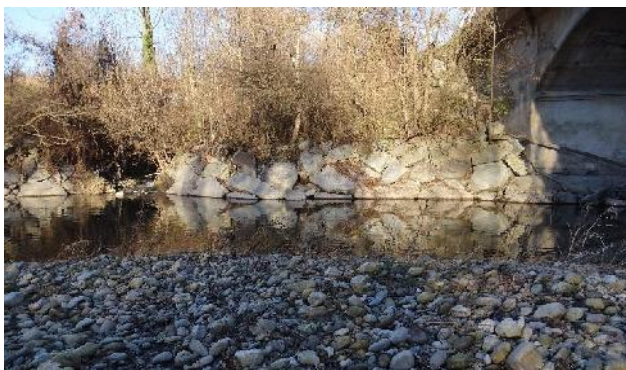
Difese spondali in corrispondenza del ponte su Strada Grattera

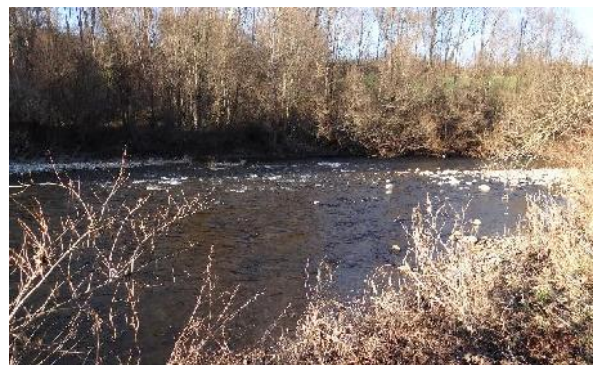
Dettaglio alveo

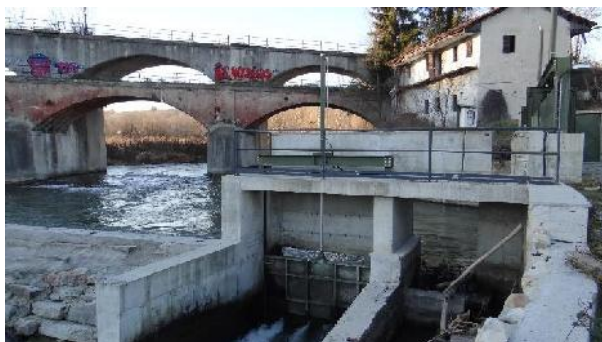
Opera di presa dell' impianto idroelettrico Carrù

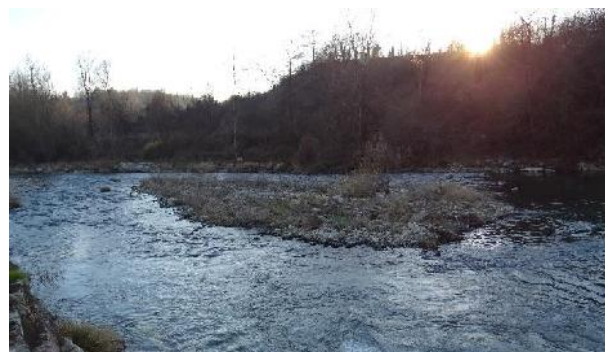
Alveo a valle della traversa
