IL QUADRO A SCALA DI BACINO DEI PROCESSI D'INSTABILITA' GEOLOGICA E DEI DANNI ASSOCIATI

PREMESSA

In questo capitolo sono elencati, descritti e, in taluni casi, analizzati i danni arrecati all'edificato e alle infrastrutture dall'evento alluvionale del giugno 2000; sono altresì descritti i processi d'instabilità geologica che stanno all'origine di tali danni.

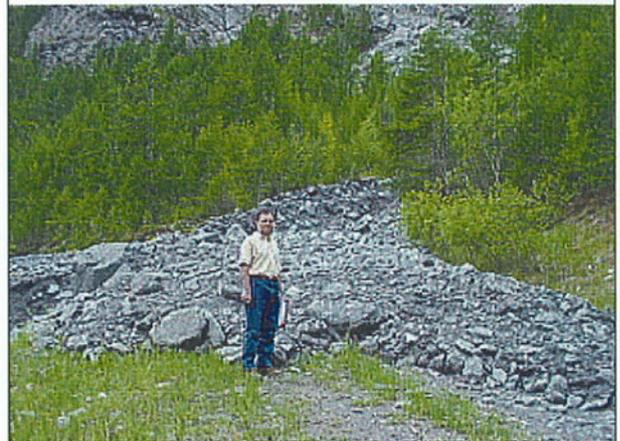
Figura 29 - Sauze di Cesana; Valle Argentera (VS01)

Riattivazione di conoidi di un affluente del T. Ripa.

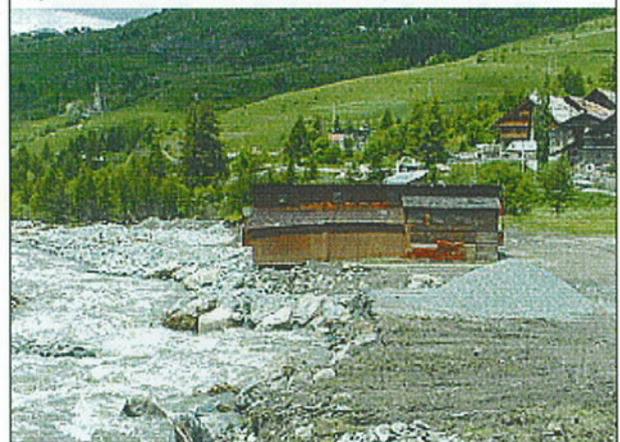
Figura 30 - Sauze di Cesana; Ponte delle Albere (VS17)

Ripresa da monte del fabbricato in legno in destra idrografica del T. Ripa immediatamente a valle del ponte. Nei giorni successivi all'evento sono stati effettuati riporti di materiale per garantire la stabilità della struttura.

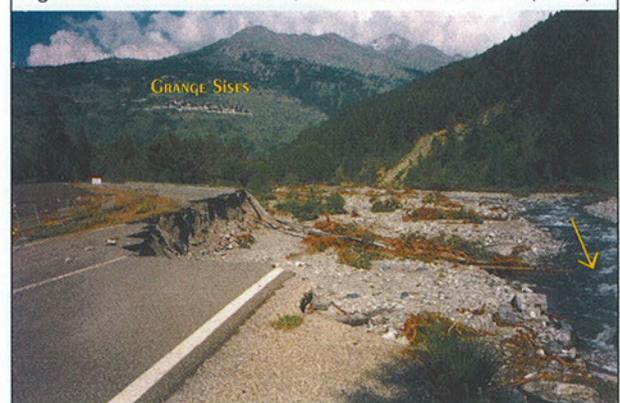
Figura 31 - Sauze di Cesana; Strada Provinciale 215 (VS21)

Asportazione per qualche decina di metri della SP 215 tra il capoluogo e Rollieres. La freccia indica la direzione di deflusso del torrente Ripa.

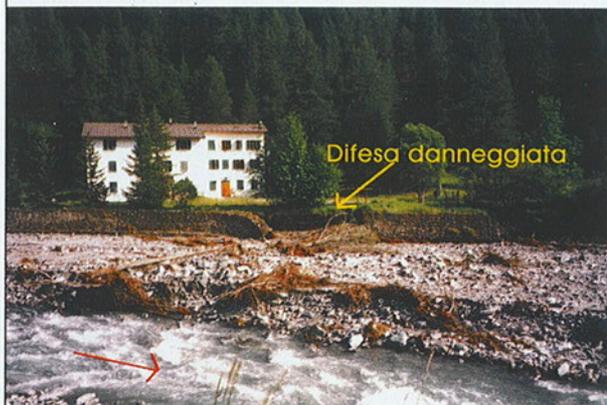
Figura 32 - Sauze di Cesana; Colonia estiva a monte di Rollieres (VS23)

Tratto di gabbionata ribaltata in alveo per erosione spondale. La freccia indica la direzione di deflusso del torrente Ripa.

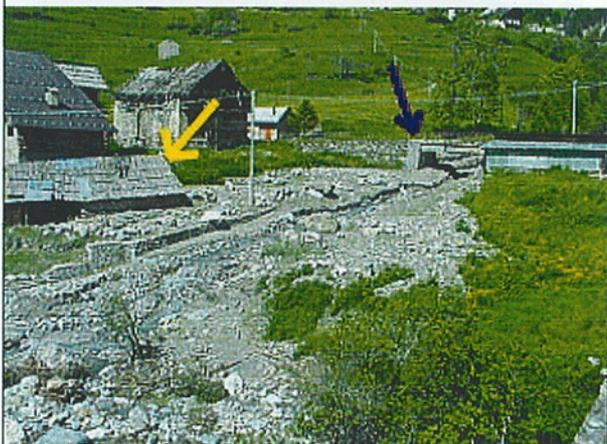
Figura 33 - Cesana Torinese, Valle Thures, Rhuilles (VS20)

Riattivazione in conoide del rio Saint Draia. La freccia gialla indica l'edificio sommerso dalla colata detritica e la freccia blu indica un ponte parzialmente danneggiato in seguito all'evento.

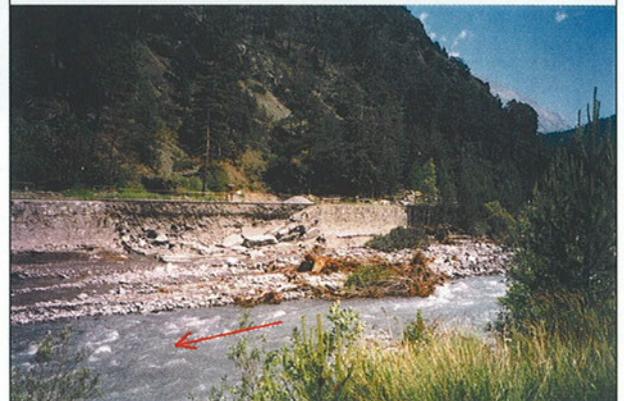
Figura 35 - Cesana Torinese; Strada Provinciale 215 di fronte al campeggio. (VS30, VS31)

Difesa spondale sottoscalzata per erosione e tratto di strada asportato dal Ripa. La difesa, crollata in alveo, non è stata asportata. La freccia indica il senso di deflusso del Ripa.

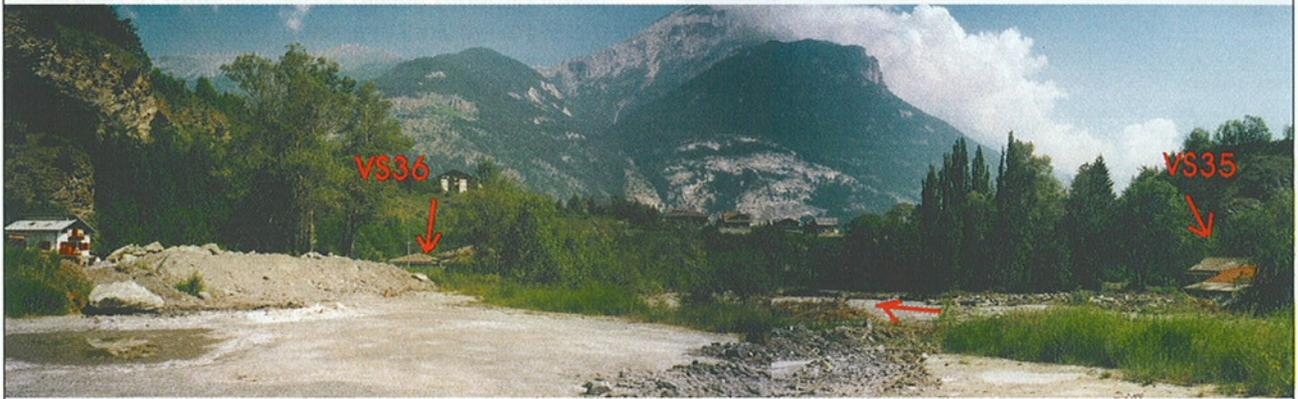
Figura 39 - Oulx, a monte dell'abitato. (VS35, VS36)

Si osservi sulla sinistra un argine in terra e massi a difesa di un asilo (indicato con la sigla VS36) e, sulla destra (indicato con la sigla VS35), un edificio minacciato dalla piena della Dora Riparia. Anche in questo caso è stato costruito un argine provvisorio in materiali sciolti.

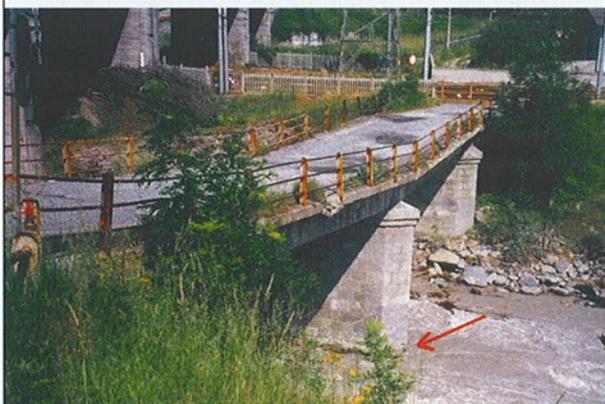
Figura 40 - Salbertrand, Ponte Martinetto. (VS38)

VS38 - Ponte Martinetto, adiacente a via Fulvio Arland. Cedimento della struttura del ponte per sottoscalzamento della pila centrale e della spalla destra. Anche le strutture a difesa del ponte di via Fulvio Arland (pochi metri a monte) sono state sottoscavate. Qui la Dora scorre in un canale inciso e a sezione ridotta, se confrontato con l'ampio e poco inciso alveo della piana a monte di Salbertrand: le acque, pertanto, anche per un aumento della pendenza del canale stesso assumono forti velocità con processi erosivi a scapito del fondo-alveo. (figura 40)

Ponte lesionato per erosione di fondo, con scalzamento e cedimento della pila centrale.

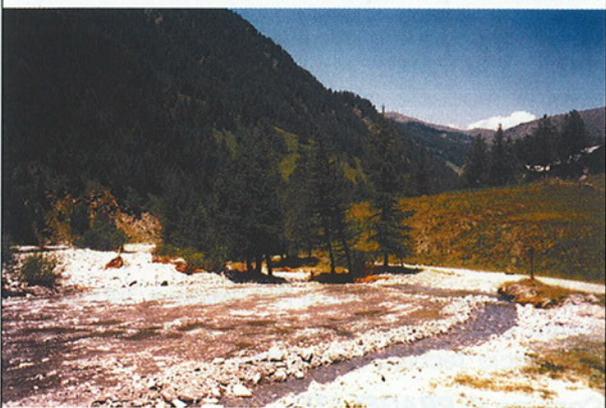
Figura 42 - Prigelato; Località Laval (Val Troncea). (VC02)

La foto, ripresa dalla sponda destra in corrispondenza del bivio per Laval (alcuni edifici sono visibili in alto a destra), mostra uno dei punti in cui è stata interrotta la strada comunale che affianca il torrente.

VC02 - Frazione Laval (Val Troncea). Il danno più rilevante è consistito nell'interruzione della strada comunale che affianca il torrente in sponda destra, in corrispondenza del restringimento vallivo all'altezza della Frazione. Nel tratto a monte, sia la strada comunale, sia la mulattiera utilizzata anche come pista di fondo presente in sinistra, poste praticamente a livello dell'alveo, a causa dei fenomeni di inondazione ed alluvionamento che si sono verificati a partire dalla stretta a q. 1671, sono state inevitabilmente coinvolte. (figura 42)

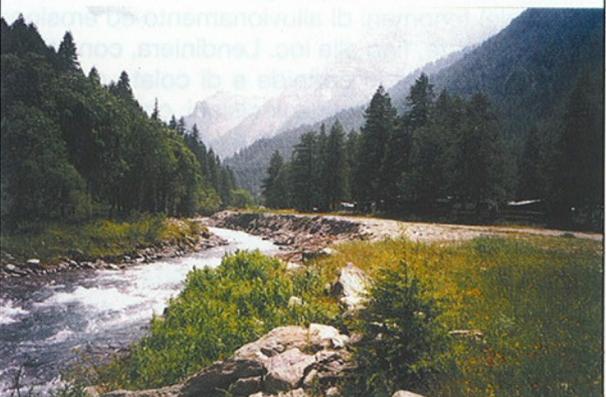
Figura 43 - Prigelato; Campeggio di Pattemouche (Val Troncea). (VC04)

VC04 - Pattemouche, a monte, campeggio. Erosioni di sponda hanno interessato il tratto immediatamente a monte e a valle del ponte di recente realizzazione, le cui spalle sono costituite da brevi scogliere in massi. Marcati rimodellamenti di sponda, soprattutto in sinistra, in fregio al campeggio e all'ampio parcheggio, hanno evidenziato comunque una situazione di rischio per esondazione del corso d'acqua, come già verificatosi nel '94 (figura 43).

La foto, ripresa da valle verso monte, mostra marcate erosioni in sinistra, fino a lambire la strada sterrata che corre lungo il perimetro del campeggio.

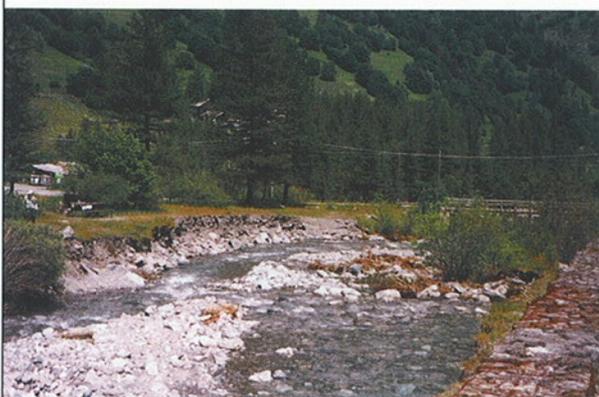
Figura 44 - Prali; località Giordano. (VC07)

Erosione in sponda sinistra in loc. Giordano, a monte della confluenza Rio dei 13 Laghi. Minacciata l'area pic-nic.

VC07 - Tratto compreso tra le loc. Ribba e Giordano. A monte della confluenza con il T. Germanasca proveniente da Bout du Col, lungo la sponda sinistra del Rio dei Tredici Laghi sono state osservate alcune modeste erosioni che, immediatamente a monte del ponte di collegamento con la fraz. Giordano, hanno minacciato l'adiacente parcheggio su una lunghezza di circa 30 m (figura 44). La sponda destra risulta invece difesa rispettivamente a monte del ponte da una gabbionata e da un muro in pietra, a valle, che non hanno riportato danni. A valle della confluenza, a circa 50 m, è presente una briglia (larghezza 20-25 m) e le due sponde risultano difese da un muro in c.a. (destra) e da una gabbionata in sinistra.

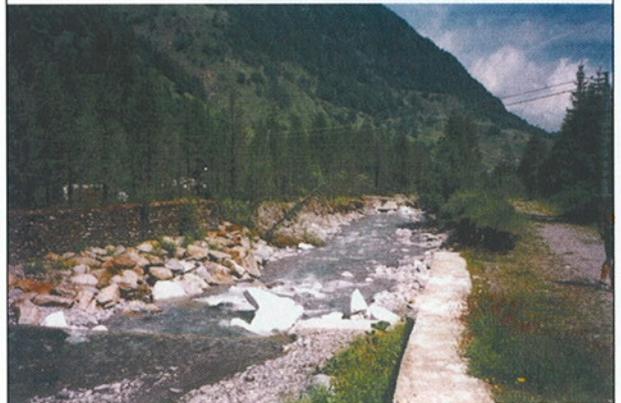
Figura 45 - Prali; Pomieri, attendamento Murialdo e campeggio Lago Verde. (VC08)

Erosioni in sponda destra su un tratto di circa 10 m di lunghezza per una larghezza di 3-4 m, arrivando a lambire la strada sterrata al limite destro della foto, e in sinistra, a valle della difesa in gabbioni per un tratto di oltre 50 m. Sullo sfondo, sempre in sinistra, è visibile lo scatolare che immette le acque di scarico di una centralina idroelettrica, parzialmente scalzato alla base.

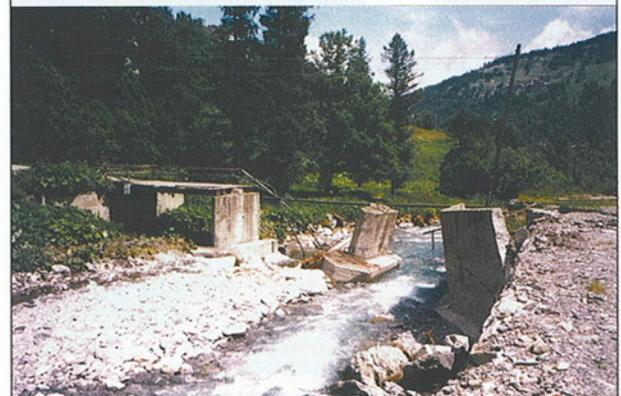
Figura 47 - Prali; località Orgiere. (VC09)

Il ponte di accesso alla frazione ha subito uno scalzamento della spalla destra con conseguente cedimento della pila centrale e dell'impalcato. Foto ripresa da monte verso valle dalla sponda destra (difesa da una scogliera in massi).

VC09 - Loc. Orgiere. Gravemente danneggiato il ponte d'accesso alla frazione a causa di fenomeni erosivi a spese della spalla destra in c.a., con successivo cedimento della pila centrale (figura 47). Il cedimento della struttura ha avuto inizio alle ore 16.30 del giorno martedì 13 giugno, con crollo del manufatto alle 18. Fenomeni di scalzamento al piede per erosione sono stati osservati anche a monte del ponte, sempre in sponda destra, a spese del cordolo in calcestruzzo su cui poggia la scogliera in pietra (cedimento di circa 5 m), al limite del parcheggio.

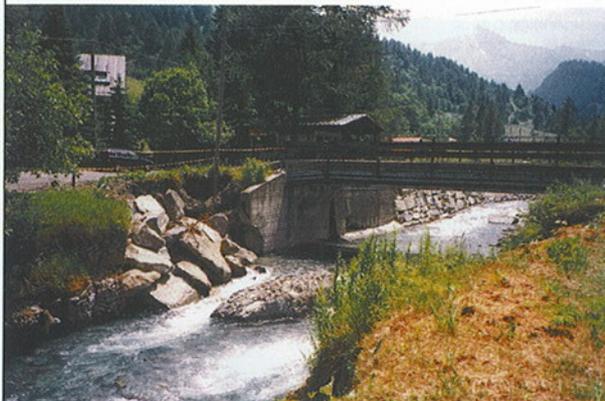
Figura 48 - Prali; Ghigo (capoluogo). (VC10)

Fenomeni erosivi lungo la sponda destra del Germanasca immediatamente a monte dell'abitato. La foto, ripresa da valle verso monte, mostra una marcata erosione in prossimità del ponte di accesso al mobilificio Peyrot e tracce di scalzamento al piede della spalla in c.a. A valle del tratto eroso (circa 6-8 m) sono visibili vecchie difese costituite da 3 ordini di gabbionate.

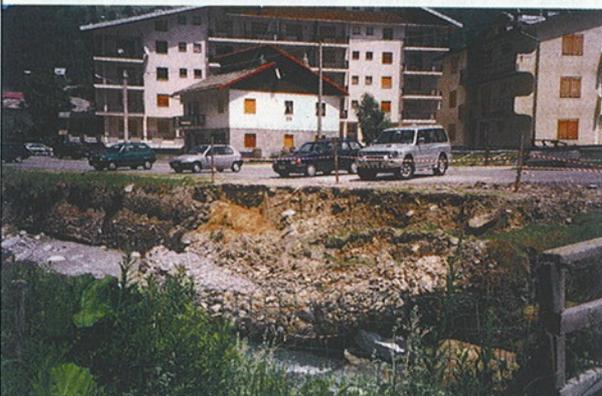
Figura 49 - Prali; Ghigo (capoluogo). (VC11)

Immediatamente a valle del secondo attraversamento (passerella) per la segheria Peyrot e l'adiacente parco giochi, erosione a spese delle gabbionate fino al limite del parcheggio, per una lunghezza di 15-20 m.

VC10, VC11 - Ghigo. Erosa la sponda immediatamente a valle della spalla in c.a. del primo ponte (figura 48) e, a valle del secondo attraversamento (pedanca), asportata per un tratto di 15-20 m la difesa in gabbioni (figura 49). Modeste erosioni sono state osservate anche in corrispondenza del ponte sulla SP 169, senza peraltro provocare danni.

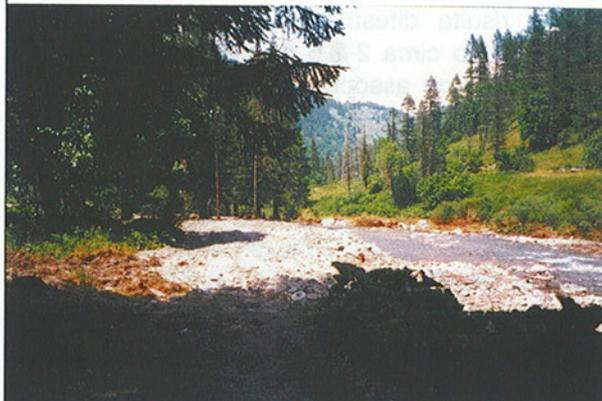
Figura 51 - Prali; località Cugno. (VC13)

Particolare dell'area attrezzata in sponda sinistra che è stata parzialmente alluvionata con depositi sabbioso-ghiaiosi che localmente hanno raggiunto anche 0.5 m di spessore.

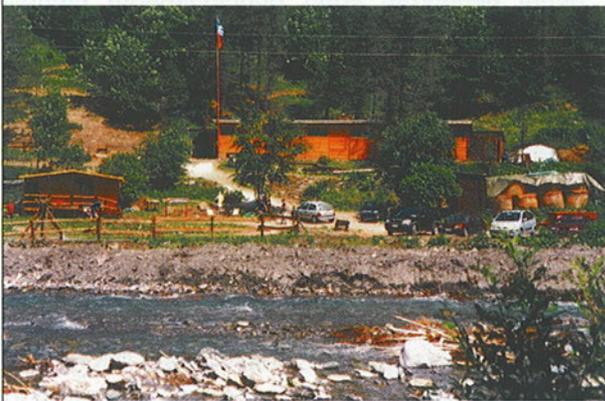
Figura 52 - Prali; località Cugno. (VC13)

Ripresa dalla sponda sinistra, in corrispondenza dell'area picnic parzialmente alluvionata, verso la sponda destra, anch'essa rimodellata, con parziale coinvolgimento di una struttura agrituristica/maneggio, posta in prossimità dell'orlo che, in questo tratto, è di pochissimo sopraelevato rispetto al corso d'acqua.

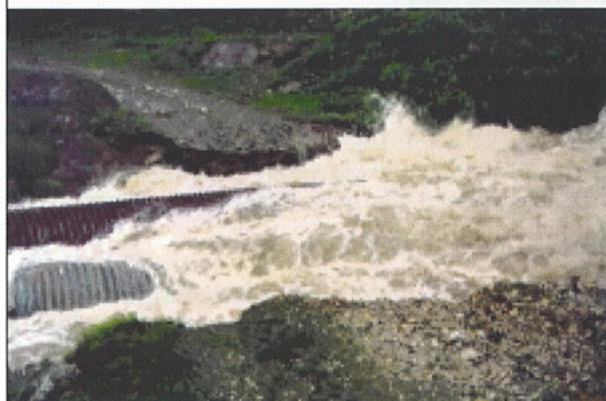
VP02 - Il Fiume Po ha sviluppato un'intensa attività erosiva esplicitasi in modo particolare in corrispondenza degli attraversamenti. Di questi, è stato asportato in buona parte il guado in tubi metallici di Riundin (figura 53), che permette il collegamento con le zone a pascolo in destra della valle, ed è stata abbattuta, per erosione delle spalle, una passerella pedonale che consente l'accesso agli edifici localizzati in destra del F. Po all'altezza di Piazza

Figura 53 - Crissolo; guado di Riundin sul F. Po. Deflusso verso sinistra. (VP02)

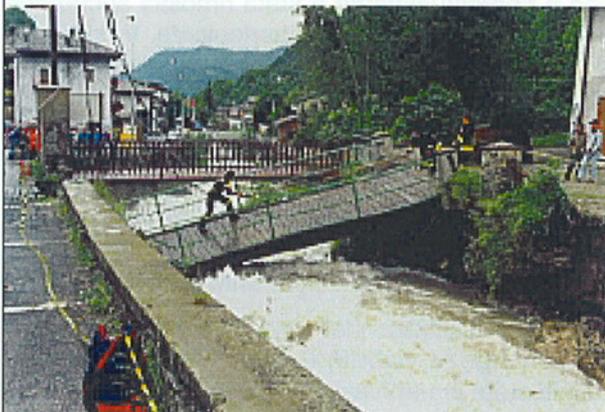
Figura 54 - Crissolo; P.za Umberto I. Rimozione dell'attraversamento crollato. (VP08)

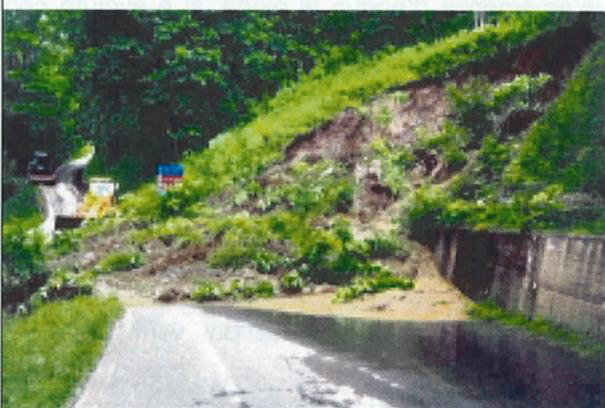
VP03 - All'altezza dell'innesto della strada del Borgo lungo la viabilità Crissolo-Pian del Re, si è manifestata la riattivazione di un movimento franoso già oggetto di un intervento di consolidamento al piede con muro in calcestruzzo. Il fenomeno, che ha coinvolto materiale sciolto di copertura ed è stato presumibilmente innescato dalla presenza di un'emergenza d'acqua al piede, si è evoluto con meccanismo di tipo rotazionale, a partire da un coronamento di circa 30 m, ostruendo la carreggiata sottostante con un volume di circa 200 m³ (figura 55).

Figura 55 - Frana tra Crissolo e Pian del Re. (VP03)

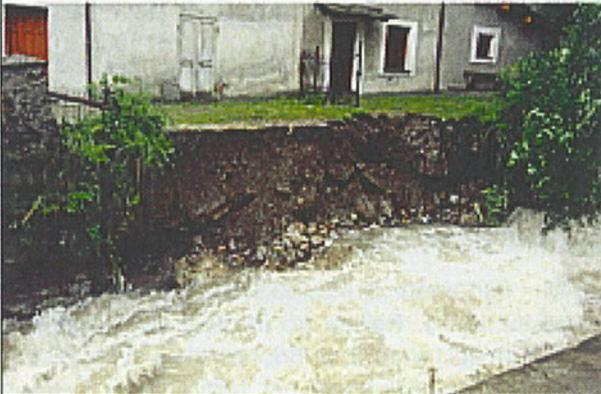
Figura 56 - Crissolo erosione in destra del F. Po. Il deflusso è verso sinistra. (VP07)

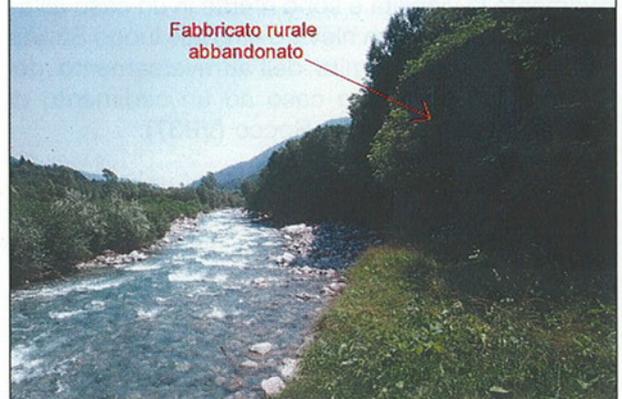
Figura 57 - Villar Pellice, Ponte delle Rovine. Erosioni del Pellice lungo la sponda destra. (VP28)

VP28 - In regione Ponte delle Rovine il T. Pellice ha manifestato una netta tendenza erosiva lungo la sponda destra (figura 57), determinando lo scalzamento delle fondazioni di un vecchio rustico abbandonato (visibile sulla destra della foto) e l'asportazione di circa 50 m di una pista di servizio (**VP29**). In conseguenza di tale processo si è realizzata una scarpata netta, di altezza variabile tra 2 m e 4 m, e sviluppo lineare di circa 150 m.

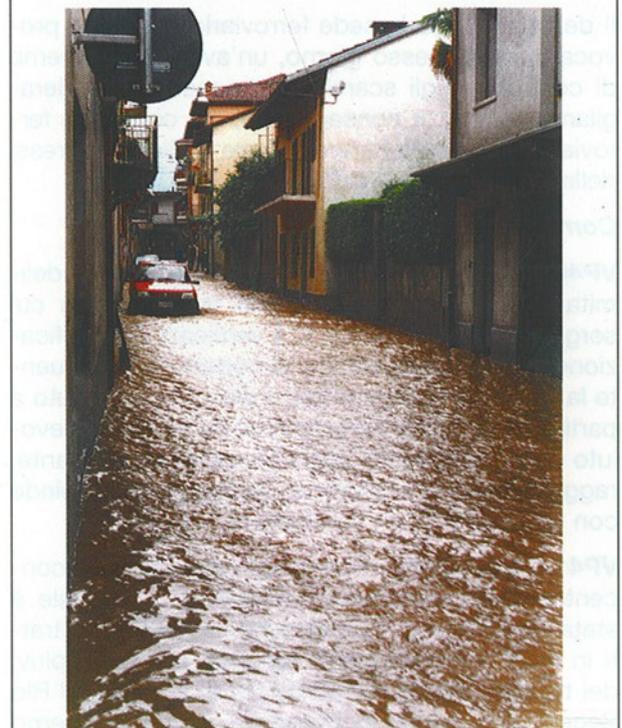
Figura 58 - Bricherasio. Allagamenti nel concentrico. (VP38)

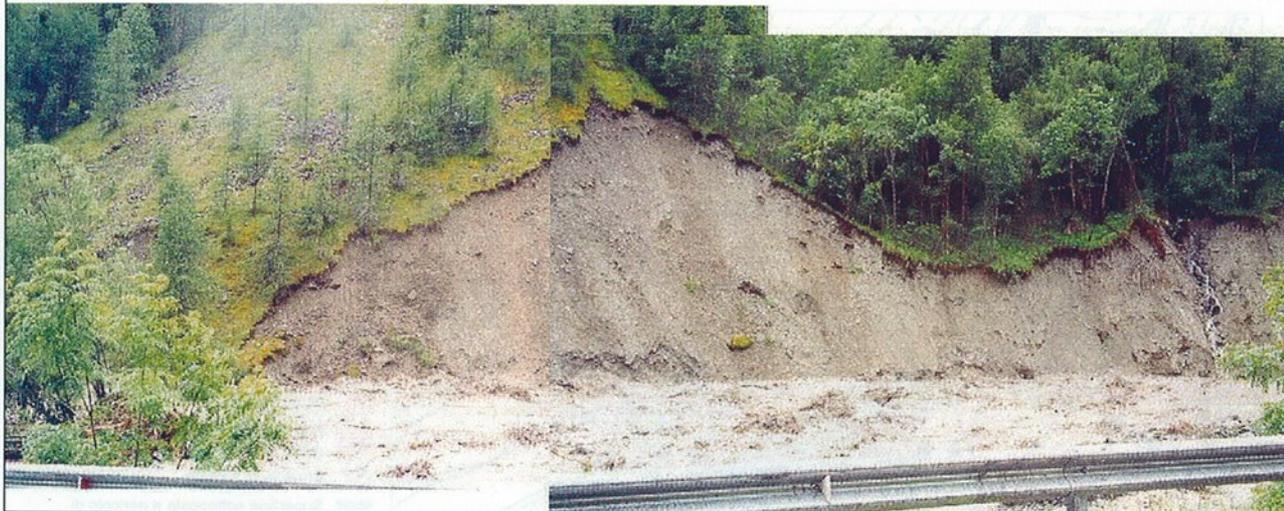
Figura 67 - Sampeyre, Villar. Frana per erosione al piede in sponda destra del T. Varaita. (VV23)

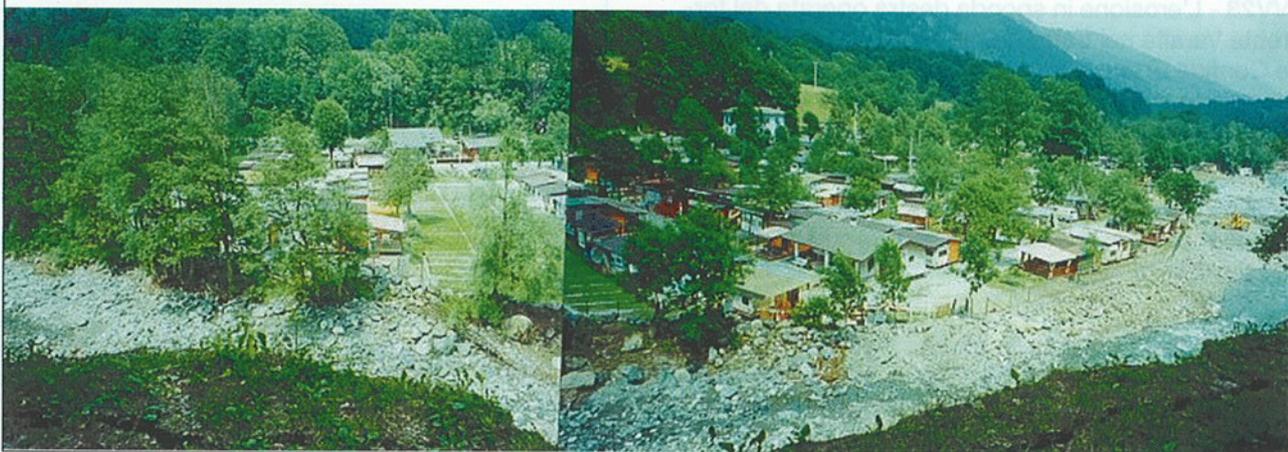
Figura 68 - Sampeyre, Villar. Campeggi inondati dal Varaita. Il deflusso è verso destra. (VV26)

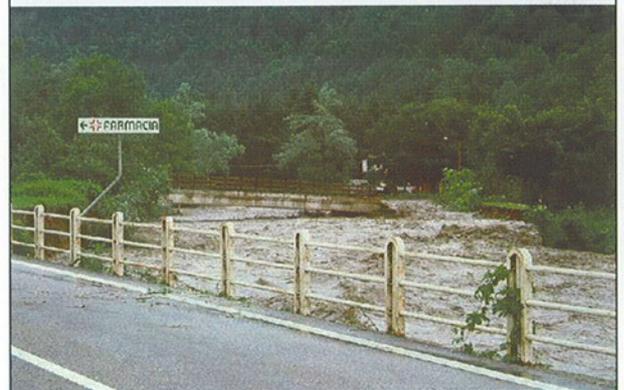
VV31 - Cedimento della spalla sinistra del ponte sul Varaita presso il locale campeggio; il ponte è stato parzialmente occluso da materiale, prevalentemente vegetale, trasportato dalla corrente (ore 12.00 circa del giorno 13) (figura 73 e figura 74).

Figura 73 - Melle. Cedimento del ponte sul Varaita di accesso al campeggio. (VV31)

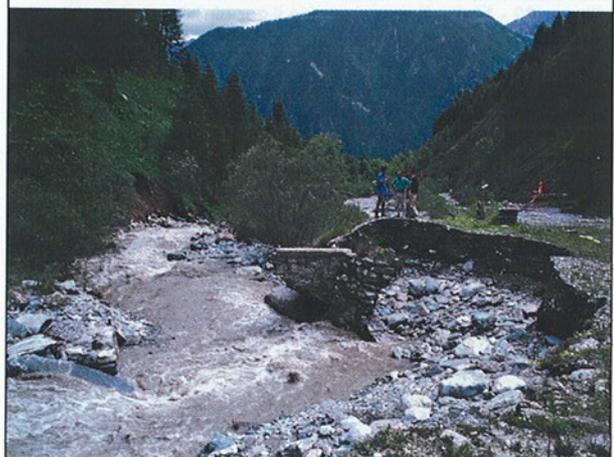
Figura 78 - Acceglio. Briglia asportata e aggirata dal rio Mollasco in destra idrografica. (VM02)

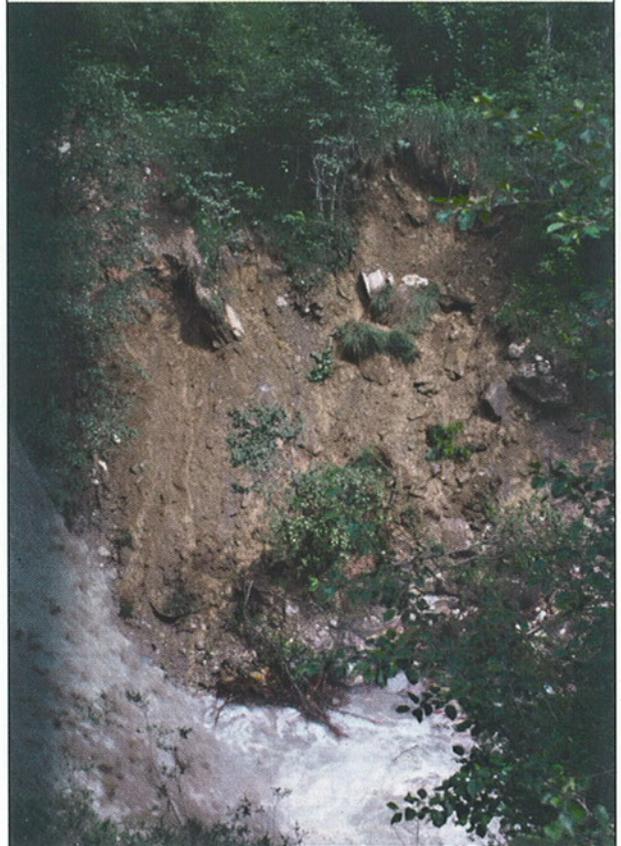
Figura 79 - Acceglio. Scalzamento al piede della frana dei Serri, ad opera del Rio Mollasco. (VM03)

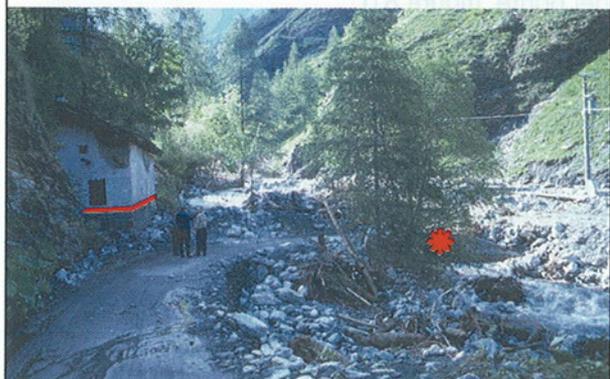
La linea rossa sull'edificio indica il battente idrometrico raggiunto nel corso della piena, mentre il simbolo rosso indica, nascosto dalla vegetazione, il ponte completamente ostruito.

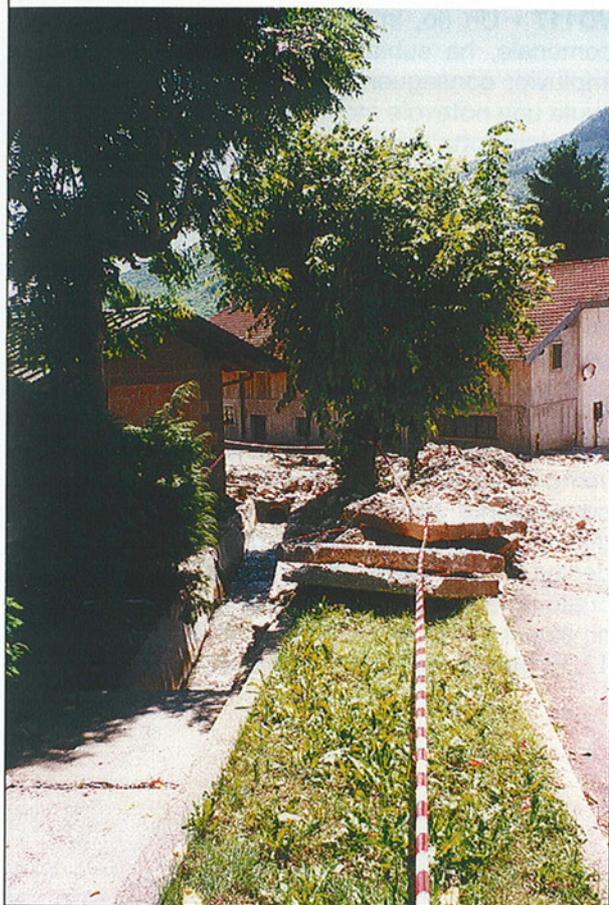
Figura 97 - Gaiola, canale del Ghiandaia. Sullo sfondo un edificio evacuato durante l'evento. (VD119)

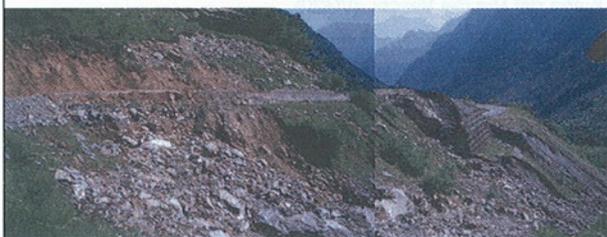
L'attività erosiva delle acque fuoriuscite dall'alveo e il trasporto solido abbondante hanno causato, nel punto ripreso, la completa asportazione di un tratto di strada asfaltata, interrompendo i collegamenti con la parte alta del vallone, dove hanno sede alcuni impianti di presa per la produzione di energia elettrica.

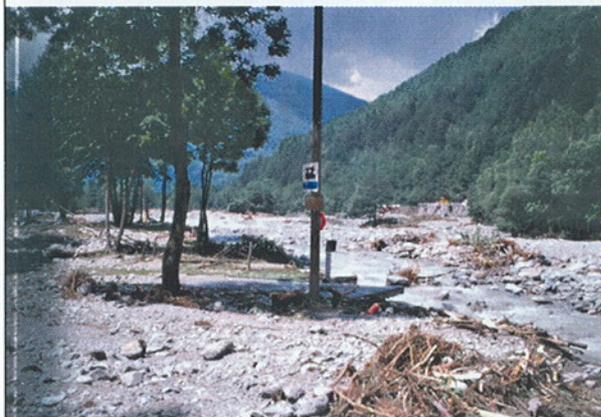
Settore adibito a parcheggio camper. In secondo piano si riconosce il tratto in cui l'erosione del torrente Gesso, in sponda opposta, ha seriamente danneggiato la SP 22.

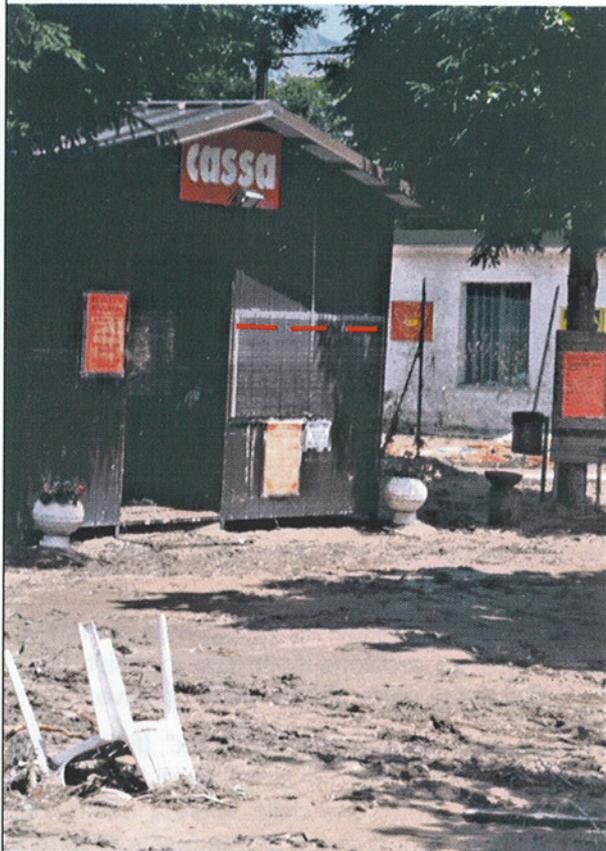
Altezza dell'acqua di inondazione nell'"area giochi" (tratteggio rosso); il materiale fine depositato ha raggiunto un'altezza massima di 40 cm

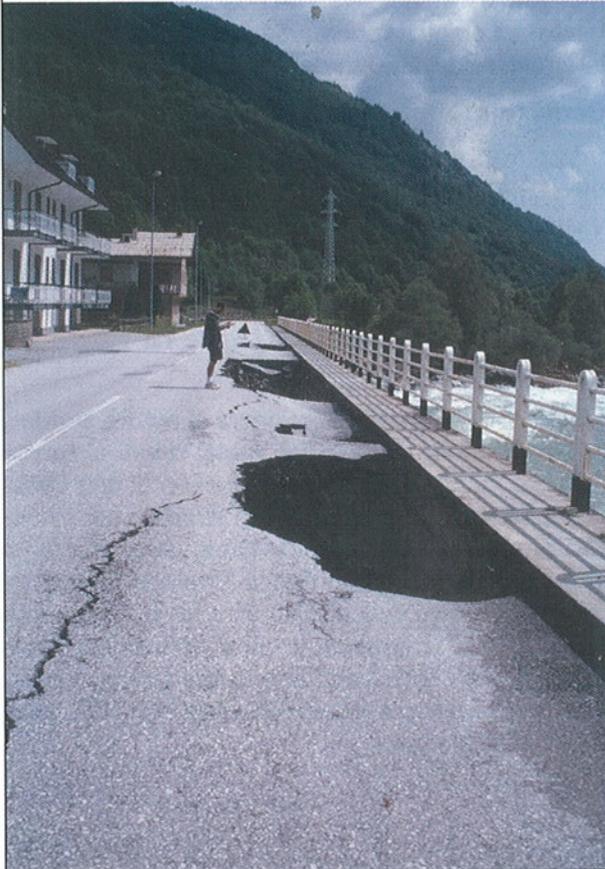
Figura 105 - Valdieri. Loc. S. Anna: danni alla SP 22 causati dal Torrente Gesso. (VG22)

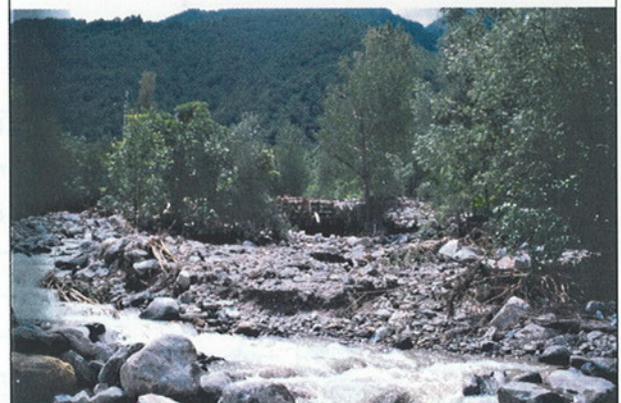
Figura 107 - Valdieri, rio del Lausetto. Particolare foto precedente. (VG 23)

Al centro dell'immagine si riconosce la struttura del ponte quasi completamente obliterata da detriti e legname.

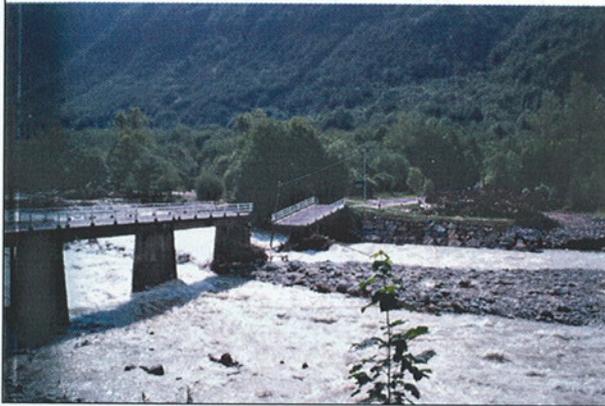
VG27 - Valdieri concentrico: danneggiato il ponte sul Torrente Gesso per il crollo della prima pila sul lato destro, già in condizioni statiche precarie; evacuata la famiglia residente in località Gerb. Erosione spondale in destra per circa 150 m a monte della scogliera (**VG28**) e allagamento dei prati sottostanti le abitazioni (ore 8.00 del giorno 12). (figura 109)

Figura 109 - Valdieri. Ponte nel concentrico semidistrutto ed erosione spondale. (VG27)

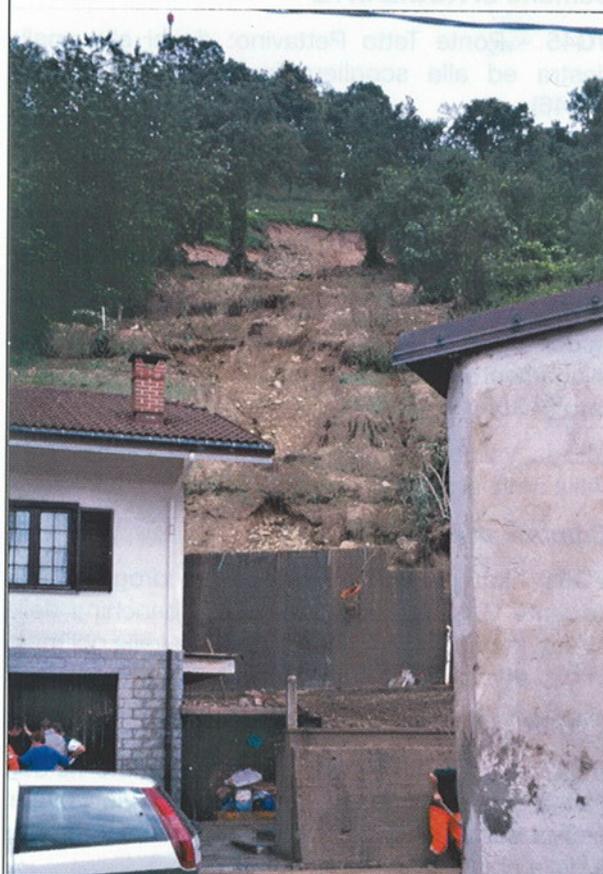
Figura 112 - Peveragno. Edificio posto alla base del versante investito da una frana. (VJ12)

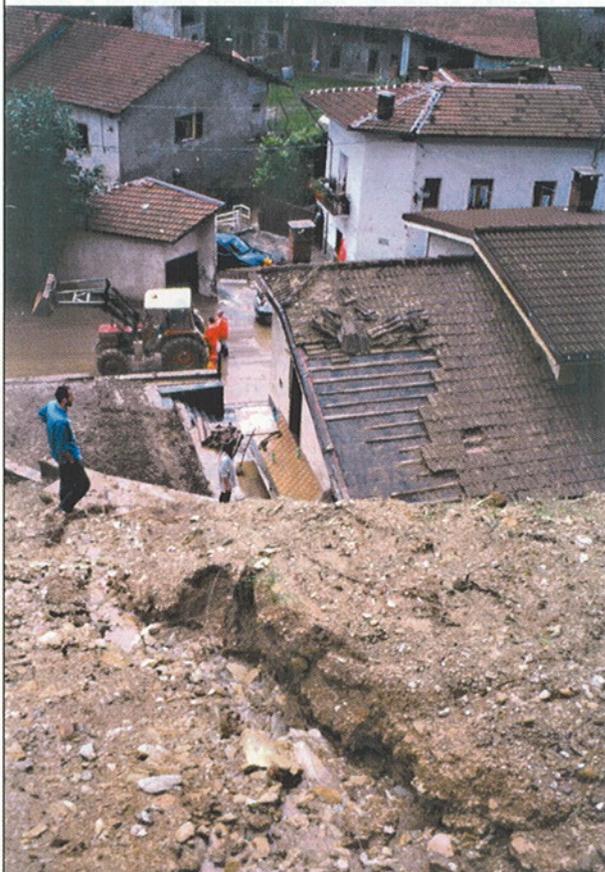
Figura 113 - Peveragno. Edificio danneggiato da una colata detritica. (VJ12)

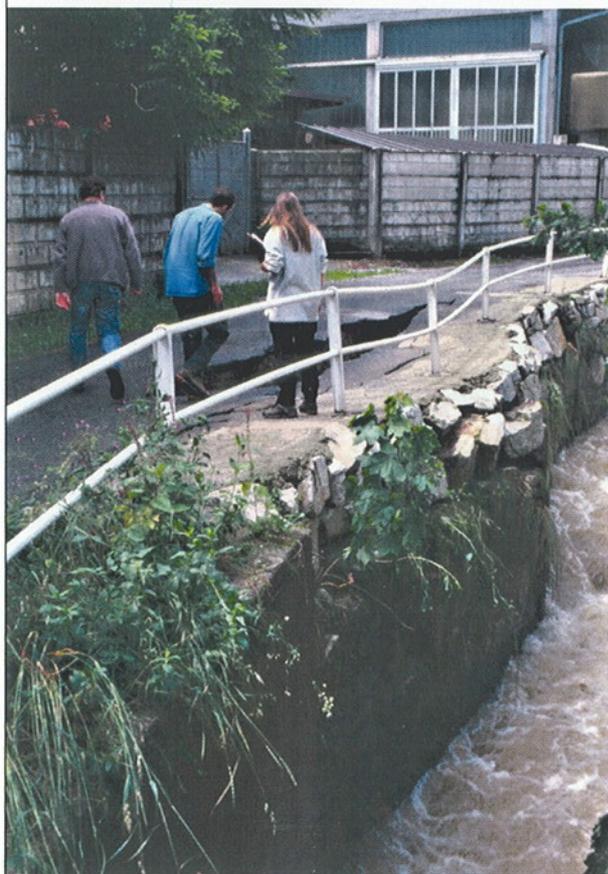
Figura 114 - Peveragno. Cedimento del muro di difesa e della strada comunale per erosione. (VJ13)

VJ13 - In gravi condizioni versa anche l'alveo, in parte artificiale nel suo lato destro, del torr. Bedale nel suo tratto a lato del capoluogo e per un tratto di 1.5 km a monte verso la fraz. S. Giovenale. La piena, quantificabile in non meno di $15 \text{ m}^3/\text{s}$ (secondo una stima condotta sui segni di livello massimo) ha compromesso le due sponde con gravi erosioni continue che, complice anche il carico solido e i tronchi fluitati, hanno attivato, tra l'altro, il rovesciamento di un muro d'argine e della sede stradale retrostante, ora chiusa al traffico. (figura 114)

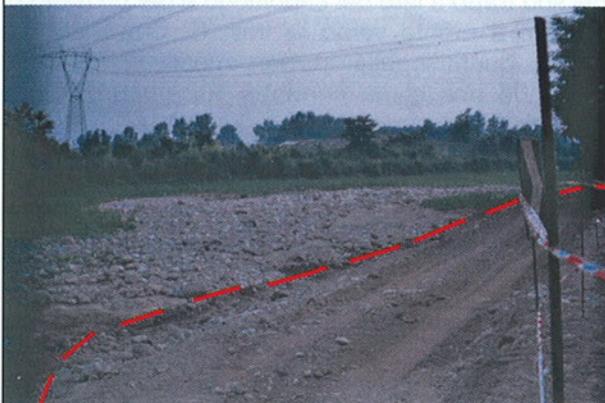
Figura 116 - Beinette. Fenomeni di alluvionamento in corrispondenza di Cascina Gnuccho. (VJ21)

Il tratto di strada comunale appare, nell'immagine, già ripristinato dopo la completa asportazione (il limite della scarpata d'erosione è segnato in rosso).
