Previsione e prevenzione eventi franosi a grande rischio
Programma Speciale: Studio Centri Abitati Instabili

Località: **AGNONA**
Comune: **Borgosesia**
Provincia: Vercelli
Bacino idrografico: F. SESIA
Riferimento cartografico I.G.M.: F. 30 VARALLO - II SO - Borgosesia
Provvedimento adottato: consolidamento con D.M. 28 luglio 1952

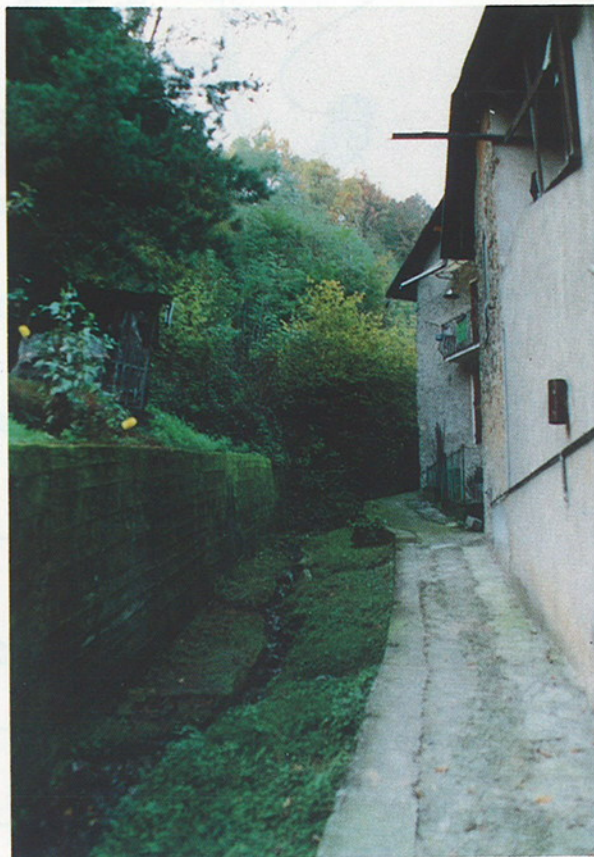
Fig. 1 - Intervento di consolidamento dell'alveo del Rio Franzano (o Croso Ramanaut) percorso durante gli eventi del novembre 1951 e 1968 da colate di fango e detriti.

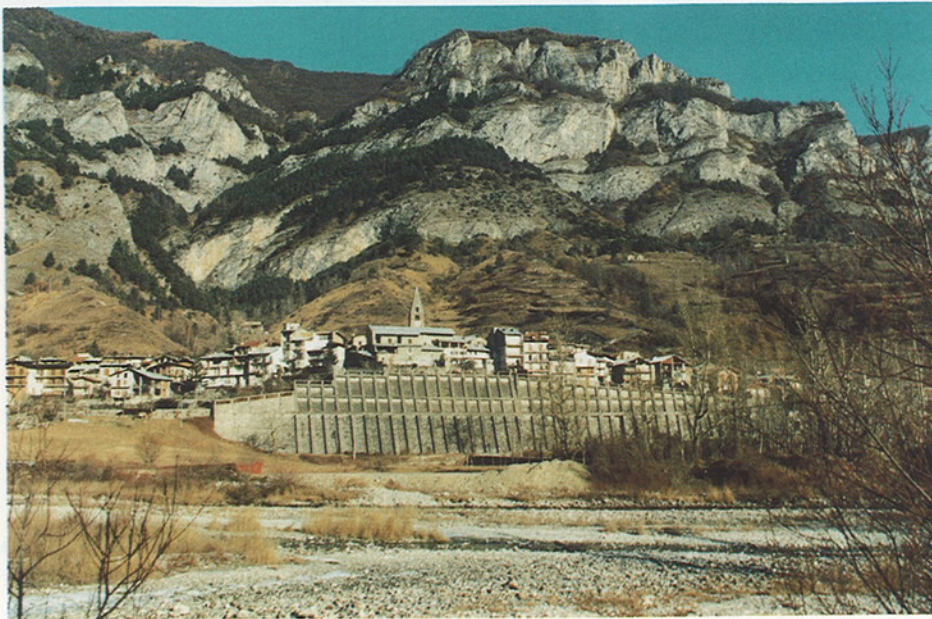
Fig. 1 - Veduta d'insieme del centro abitato posto sul bordo della scarpata d'erosione creata dal T. Stura di Demonte (in primo piano nella fotografia) a danno del vecchio conoide del Rio Villa; a sinistra, sotto l'abitato, l'attuale conoide attivabile.

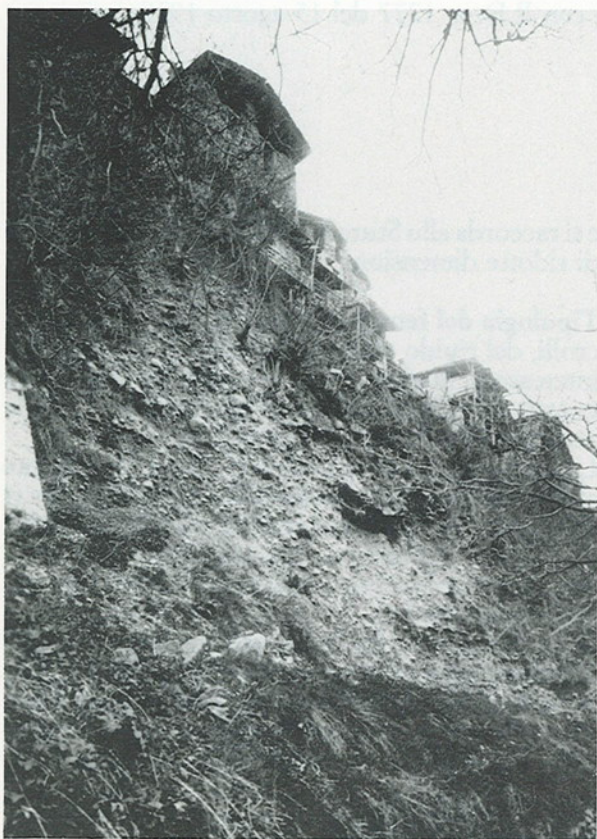
Fig. 2 - Aprile 1930. Vista particolare nella quale sono messi in evidenza i rapporti tra le abitazioni ed il ciglio della scarpata dell'antico conoide del Rio Villa (Archivio C.N.R.-I.R.P.I. di Torino).

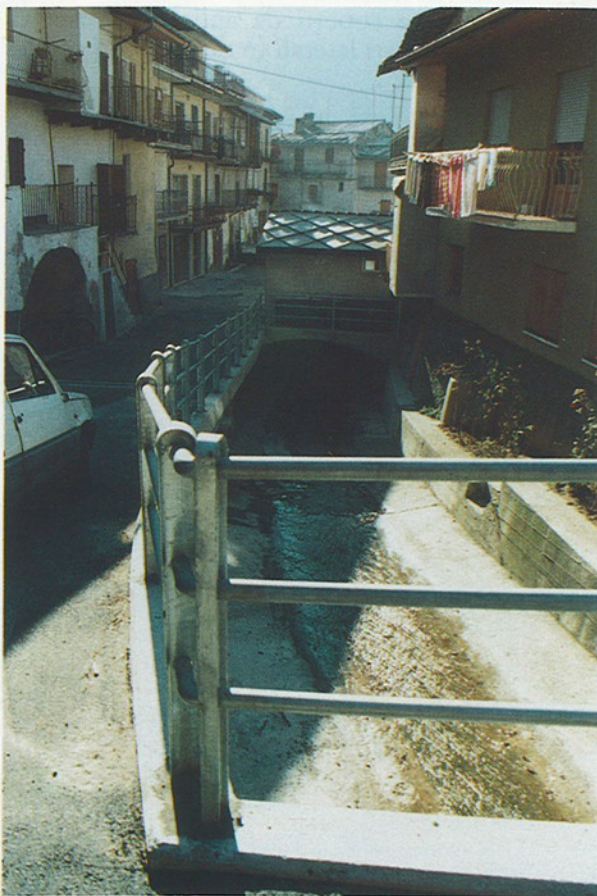
Il restringimento dell'alveo nel tratto di conoide e il suo convogliamento in sottopasso per un tratto di 80 m circa espongono la parte Ovest dell'abitato a possibili danni conseguenti a disalveo per sbarramento del torrente suddetto (Fig. 3).

Fig. 3 - Il Rio Villa, visto da monte, all'inizio del sottopasso attraverso l'abitato.

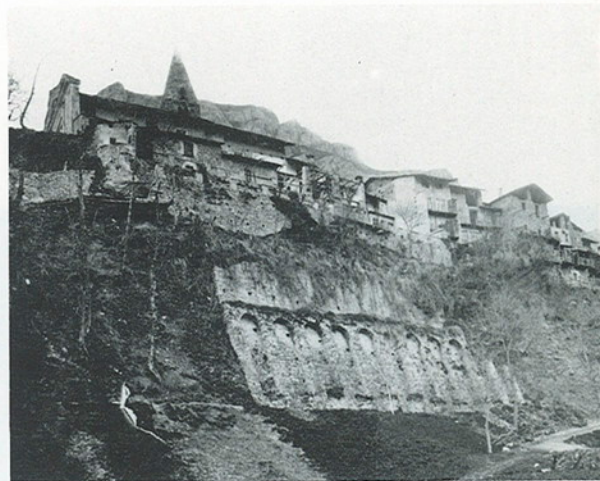
Fig. 4 - In questa foto del 1930 la scarpata sottostante l'abitato appare solo parzialmente interessata da interventi di sostegno (Archivio C.N.R.-I.R.P.I. Torino).

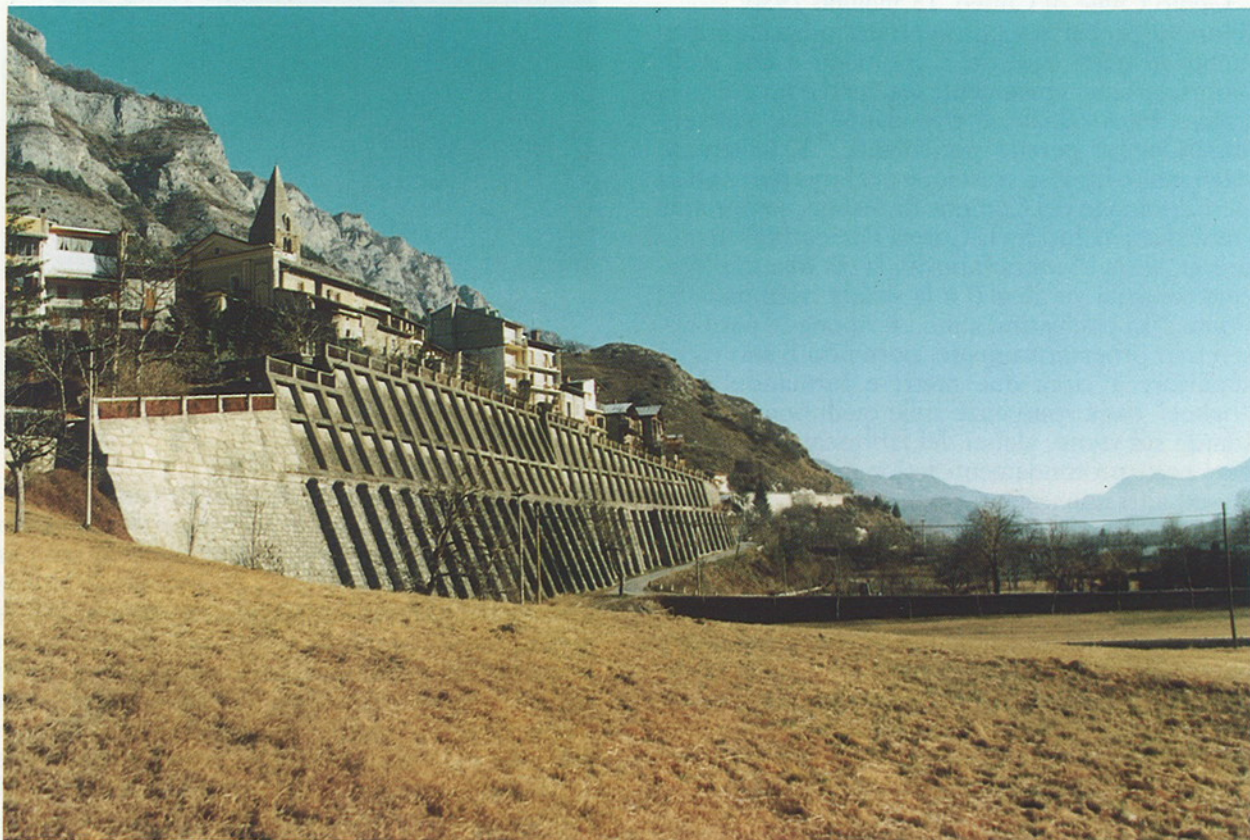
Fig. 5 - Veduta dell'intervento di consolidamento della scarpata sottostante il nucleo storico del centro abitato. Il muro a speroni fu costruito tra il 1891 e il 1957, in lotti successivi, per sostenere il ciglio della scarpata e impedirne l'ulteriore degrado.

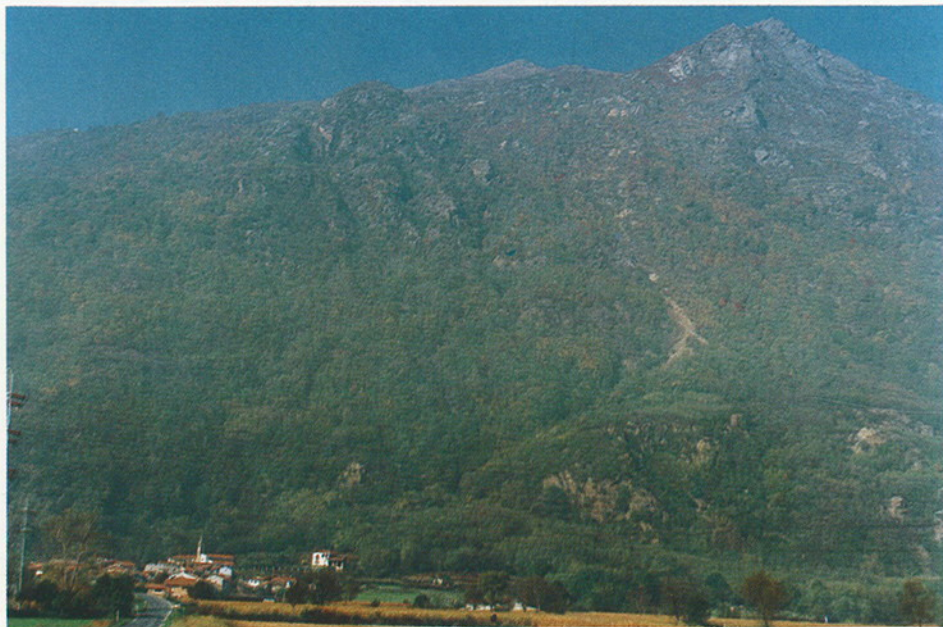
Fig. 1 - Visione d'insieme della frana che si sviluppa sulla pendice orientale del Monte Cavallaria. Essa si innesca nella parte alta come scivolamento complesso in roccia per poi dare origine, verso il basso, lungo l'alveo del Rio Prietto a dei processi di colamento di detrito e fango responsabili della formazione del conoide sulla cui estremità meridionale è costruito l'abitato di Baio Dora.

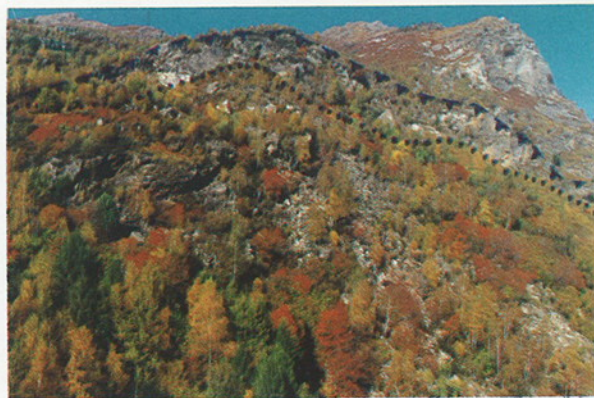
Fig. 2 - Particolare della parte alta della frana: ben visibile il coronamento e la scarpata in roccia dalla quale si è scollato, insaccandosi, il grande corpo roccioso che in alcuni settori conserva l'originaria struttura mentre più in basso a destra si presenta completamente disarticolato e ridotto ad una massa detritica molto eterogenea da cui, in passato, si sono staccate porzioni consistenti di materiale.

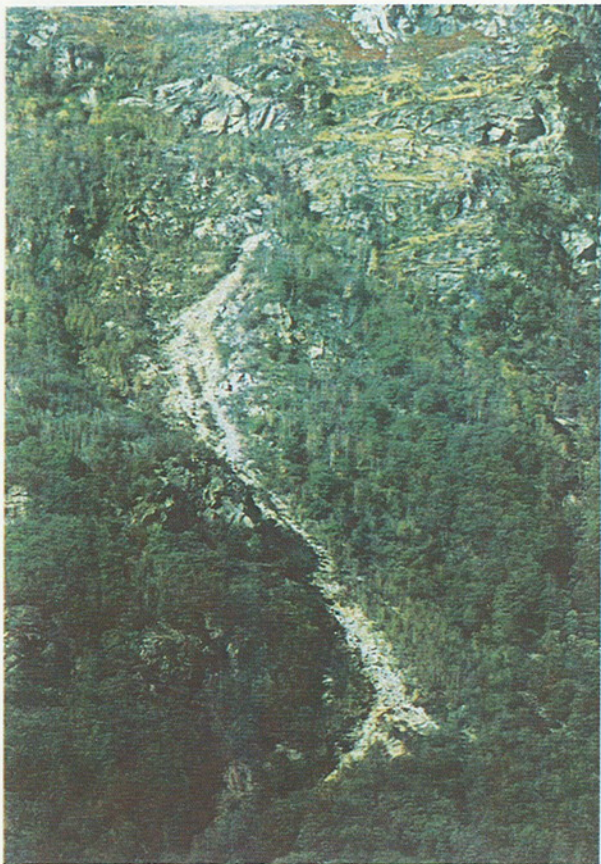
Fig. 3 - Particolare del settore centrale del corpo di frana. La fotografia scattata nel giugno 1990 mostra gli effetti della recente riattivazione del movimento manifestatosi con processi di colamento di detrito e rotolamento di massi. Non si nota ancora la manifestazione di instabilità sulla sinistra della dorsale boscata che si attiverà qualche mese più tardi.

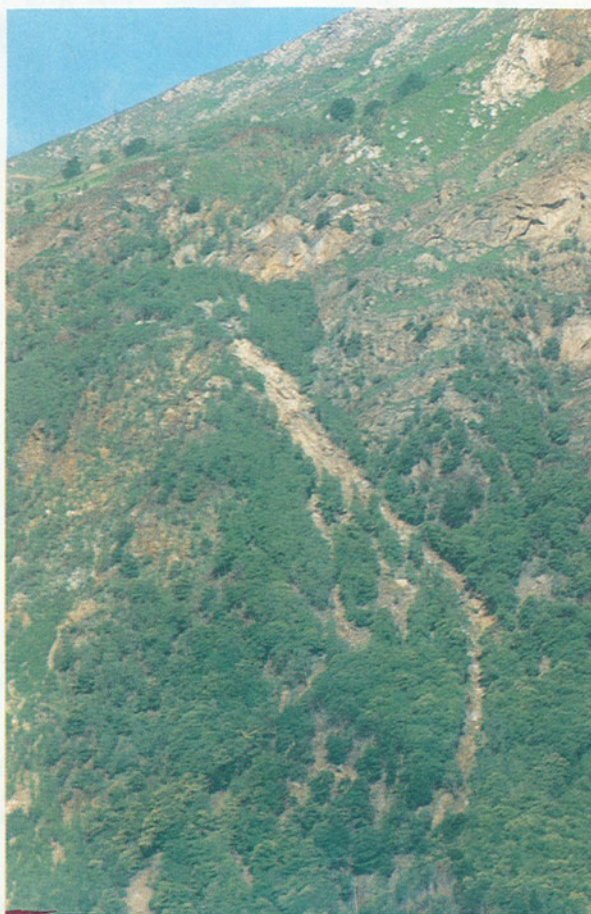
Fig. 4 - Stessa area della figura precedente ripresa da diversa angolazione quattro mesi dopo. Qui è ben visibile la zona di partenza ed il percorso della colata di detrito. La colata di detrito della fotografia precedente non è più visibile in quanto da questa angolazione di ripresa risulta nascosta dalla dorsale boscata.

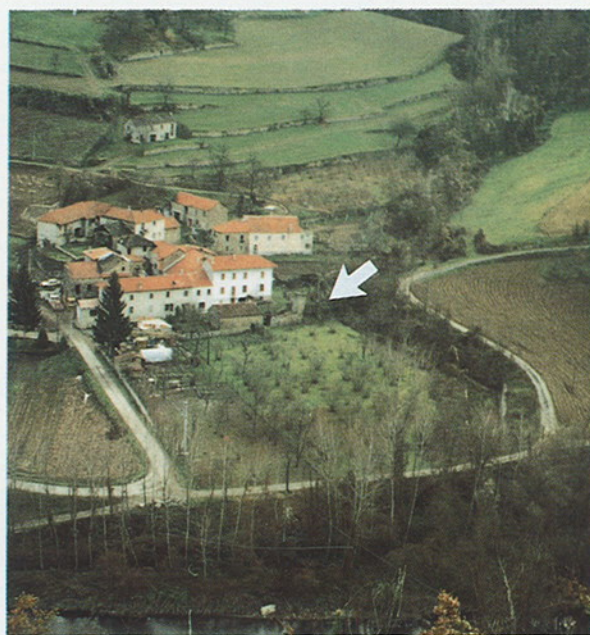
Fig. 1 - Bergamaschi (Bergolo). Particolare del punto di confluenza tra il Rio Bergamaschi e il F. Bormida di Millesimo. Sulla destra dell'abitato, in margine al canale di conoide, il luogo dove si trovava l'edificio lesionato dall'attività parossistica del Rio Bergamaschi nell'autunno 1951.

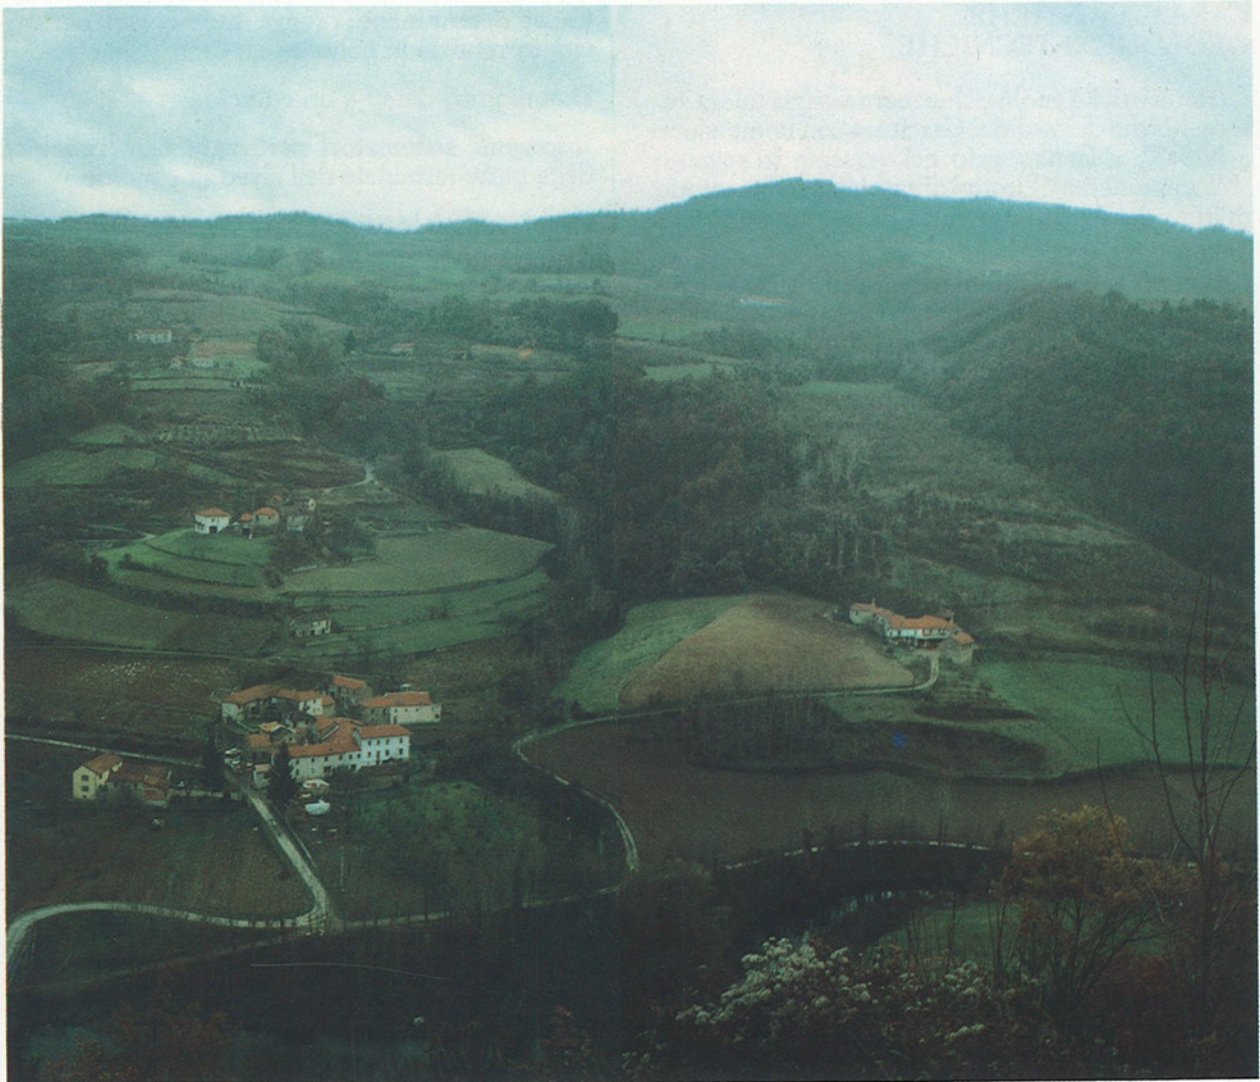
Fig. 2 - Vista d'insieme del bacino del Rio Bergamaschi sul cui conoide è posto, in basso a sinistra, l'abitato omonimo. Nel 1951, a causa di violenta attività torrentizia in conoide, fu seriamente danneggiato un edificio prossimo all'asta torrentizia. È da notare la morfologia "lunga" del versante tipica della giacitura a franapoggio della serie marnosa e, in destra, una netta scarpata testimonianza di movimenti per scorrimento traslativo peraltro arealmente diffusi sul pendio.

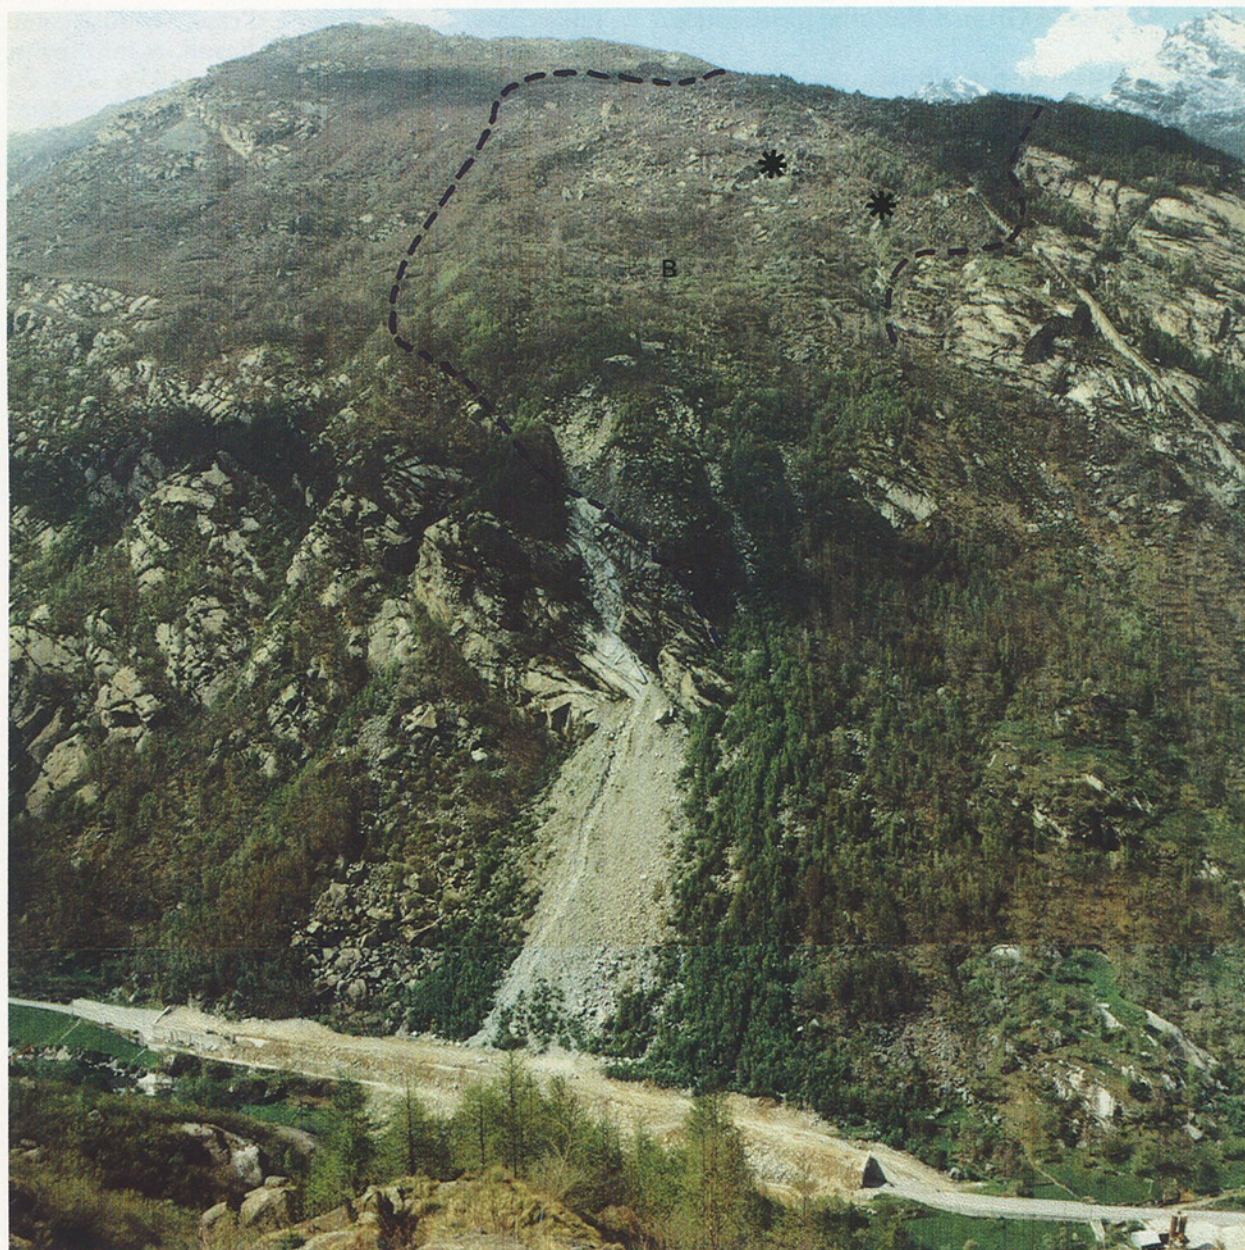
Fig. 1 - Nella fotografia è delimitato il settore orientale del grande e complesso fenomeno gravitativo di Rosone. In quest'area sono in atto i maggiori movimenti finora registrati. Ben visibili in primo piano gli effetti dovuti al collasso del piede della frana che ha portato all'interruzione della viabilità di fondovalle attualmente ripristinata da una galleria. In alto sulla destra la zona di partenza (*) dei grossi massi che hanno danneggiato Bertodasco orientale e Grumel e minacciato di colpire più volte Rosone (in basso a destra appena fuori dal fotogramma). Fra gli alberi la frazione di Bertodasco occidentale (B) quasi totalmente distrutta dai movimenti. In alto la parte di condotte dell'impianto idroelettrico dell'A.E.M. coinvolte nel movimento.

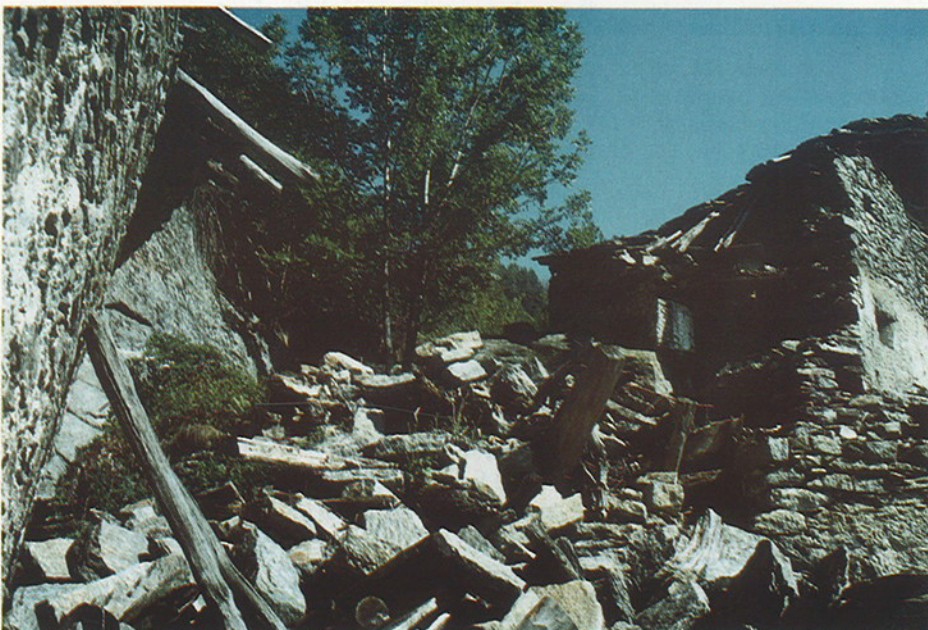
Fig. 2 - Particolare della borgata di Bertodasco Occidentale gravemente danneggiata dal movimento franoso. Visibile sulla sinistra degli alberi una delle superfici di rottura, con scarpata alta un paio di metri, che hanno tagliato la borgata facendo crollare o lesionando gravemente i fabbricati ivi costruiti.

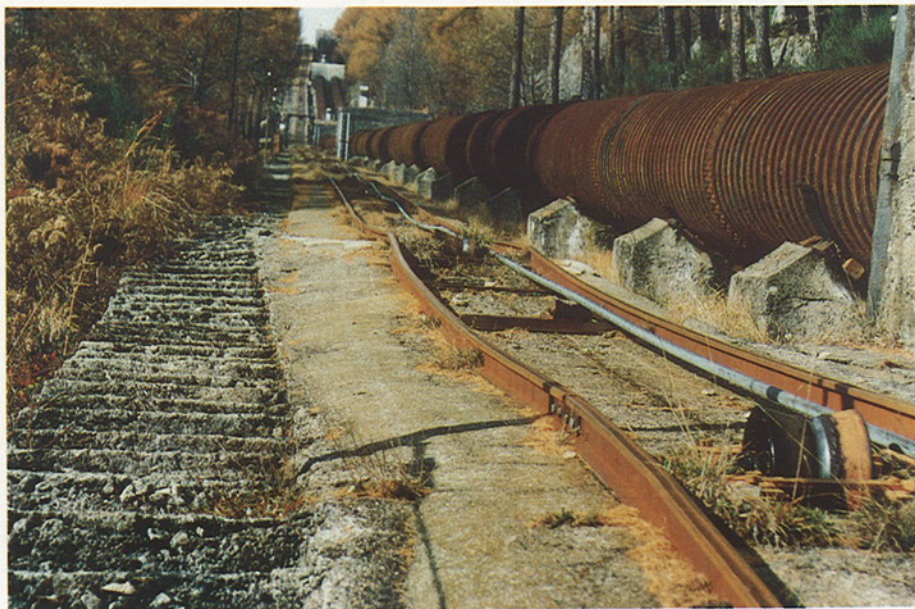
Fig. 3 - Impianto idroelettrico dell'A.E.M. di Torino. La foto mostra lo stato di deformazione del piano di risalita delle condotte. Visibili anche i cunei di legno utilizzati per correggere gli spostamenti differenziali venutisi a creare tra condotte e selle di supporto in seguito ai movimenti del terreno.

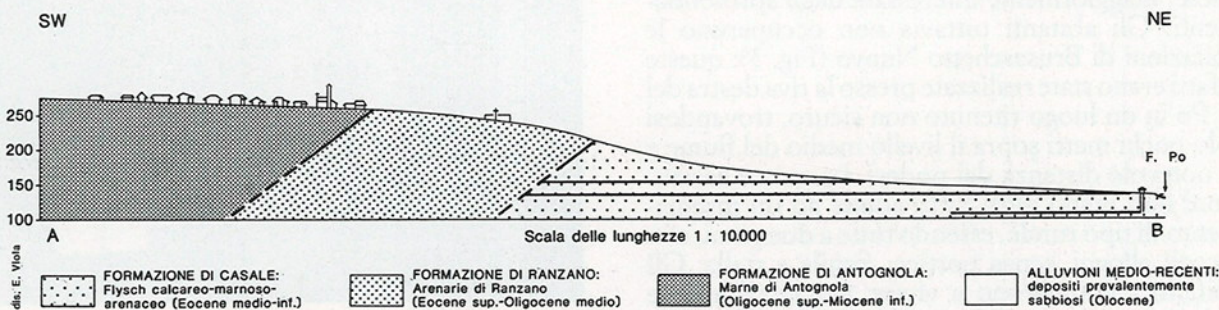
Fig. 1 - Profilo geologico SW-NE della zona di Brusaschetto. Con tratto nero orizzontale sono evidenziate le gallerie utilizzate fino agli anni '50 per lo sfruttamento dei banchi calcareo-marnosi.

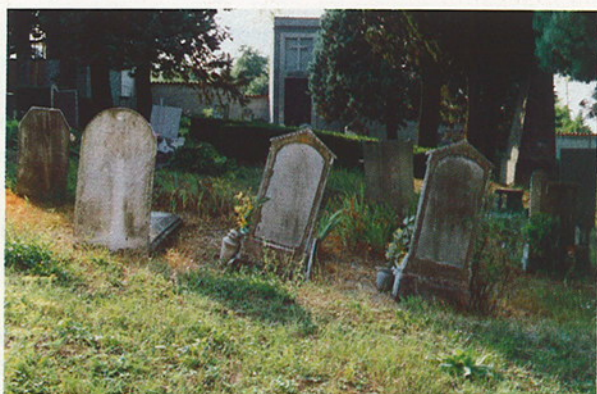
Danni: crollo di un'abitazione; cedimenti differenziali del piano di posa di una quarantina di edifici, in Corso Vittorio Emanuele, Via Pietro Micca e Via Balbo; evidenti lesioni nei muri perimetrali. Lesioni anche all'edificio scolastico e alla chiesa, per cedimento del piano di posa e del muro di recinzione destro. Il campanile dell'edificio religioso manifestò una chiara tendenza a ruotare verso est. Lesioni alle strutture murarie e a numerose tombe del cimitero (Fig. 2).

Fig. 2 - Situazione attuale all'interno del cimitero di Brusaschetto. Numerose lapidi appaiono inclinate a causa di lenti sprofondamenti del terreno.

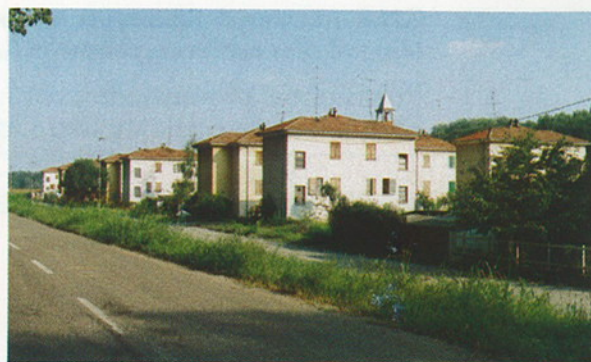
Fig. 3 - Abitato di Brusaschetto Nuovo, realizzato fra la fine degli anni '50 e l'inizio degli anni '60, per accogliere gli abitanti delle case di Brusaschetto coinvolte nel dissesto. Attualmente, nelle 16 palazzine bifamiliari, risiedono 85 persone.

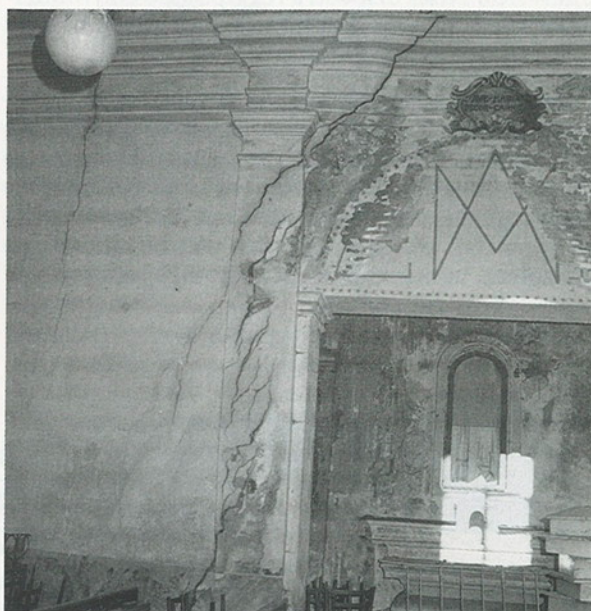
Fig. 4 - Nei muri perimetrali della chiesa, attualmente abbandonata, si rilevano numerose crepe che, in alcuni casi, attraversano totalmente lo spessore del muro.

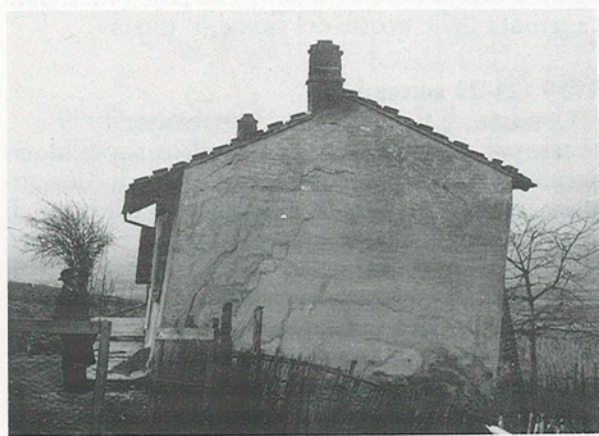
Fig. 5 - Abitazione di Brusaschetto, posta presso la strada comunale omonima, fotografata a metà degli anni '50. Malgrado gli speroni di rinforzo realizzati contro il muro di destra, rivolto a valle, la casa fu abbandonata e successivamente demolita.

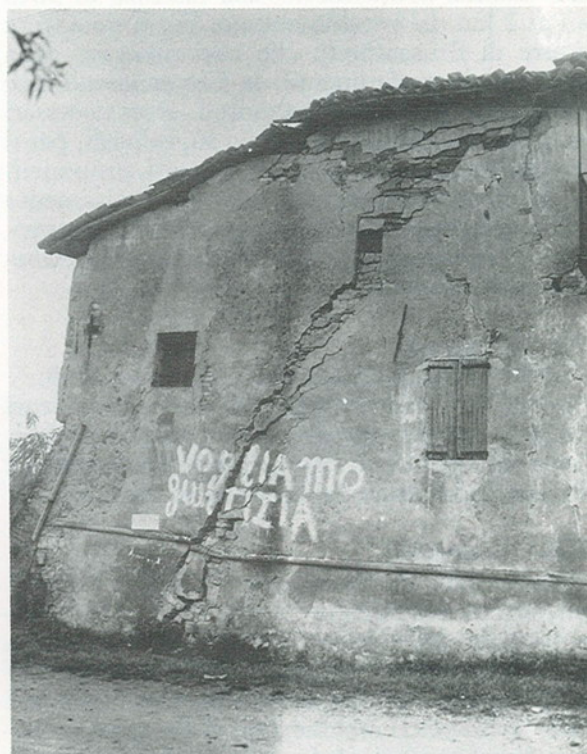
Fig. 6 - C.na Ricci, come appariva nei primi anni '50, lesionata da profonde crepe nei muri perimetrali.

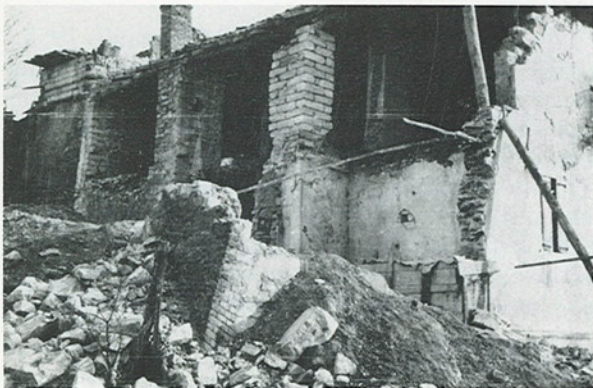
Fig. 7 - Un'abitazione di Brusaschetto ritratta nel 1955. Gli sprofondamenti delle sottostanti gallerie minerarie causarono periodici cedimenti differenziali del piano di posa e il conseguente crollo della struttura.

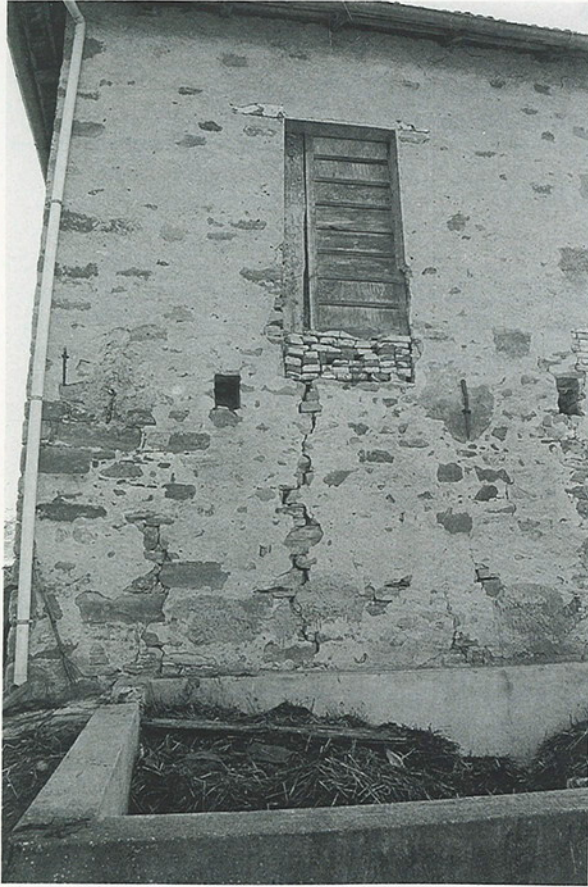
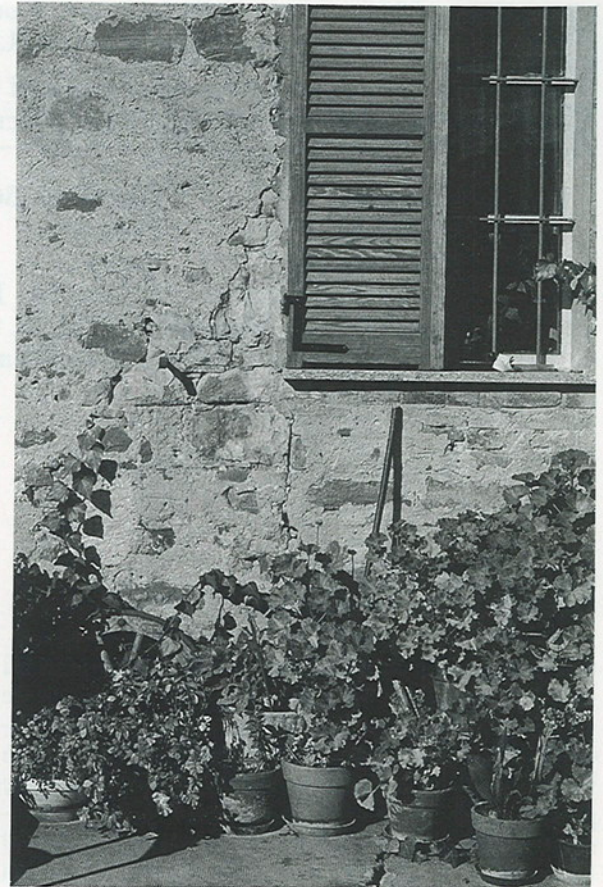
Figg. 2 e 3 - Lesioni nei muri perimetrali dei fabbricati di C.na Bormiotti, fotografati nel maggio 1990.

Cause predisponenti: erosione al piede della scarpata da parte del Rio Tatorba; acclività della sua sponda sinistra.

Cause determinanti: precipitazioni prolungate.

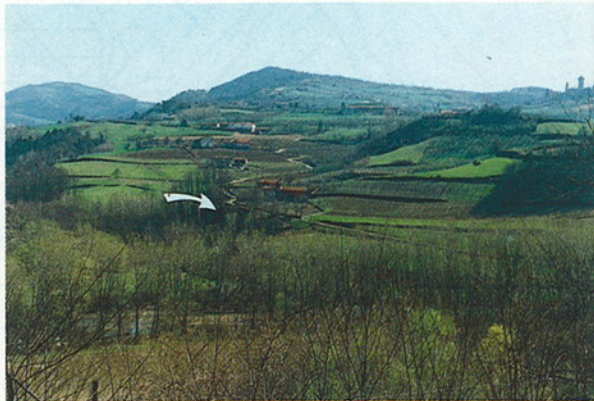
Fig. 4 - C.na Bormiotti fotografata dal versante sinistro del F. Bormida di Millesimo. Con la freccia è indicata la ripida scarpata creata in seguito allo scalzamento al piede operato dal R. Tatorba. Nonostante gli intensi rimodellamenti antropici, sul versante appaiono ancora evidenti, a grande scala, indizi di antichi scivolamenti traslativi.

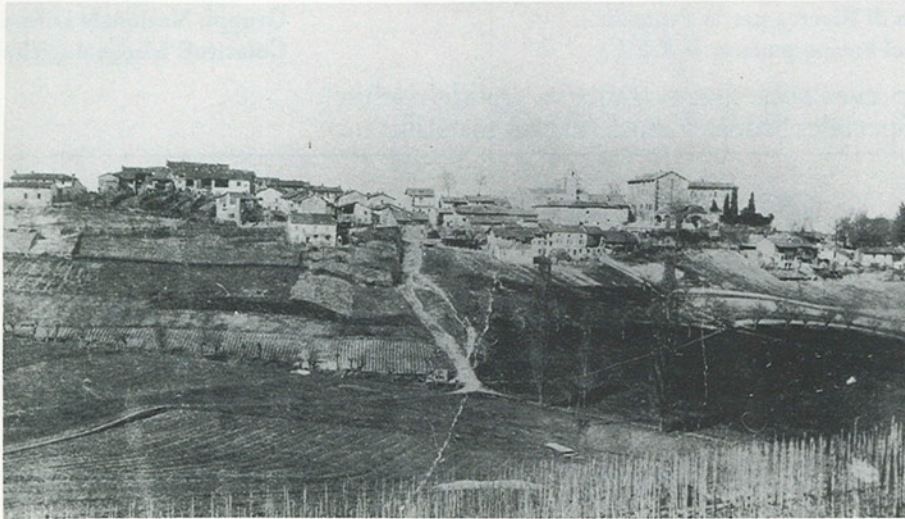
Fig. 2 - Abitato di Coniolo come appariva nel 1904 prima del manifestarsi dei movimenti gravitativi. Il paese fu abbandonato, completamente demolito nel 1907 e di esso ora non rimangono che pochi ruderi (il cosiddetto "Coniolo Rotto") ormai ricoperti da fitta vegetazione.

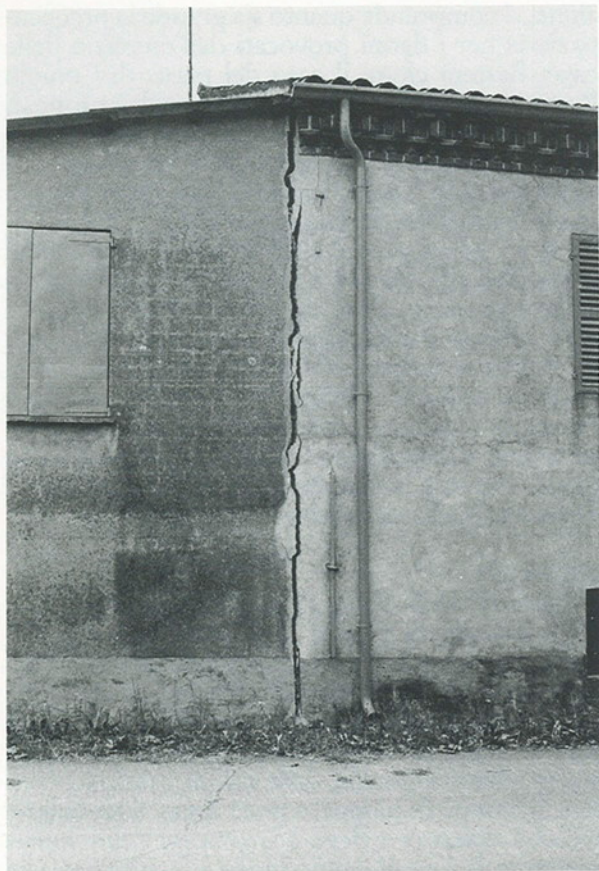
Fig. 3 - Fabbricato attualmente lesionato nel quale si rileva una profonda fenditura nel muro perimetrale, evidenziatasi verso l'inizio degli anni '80.

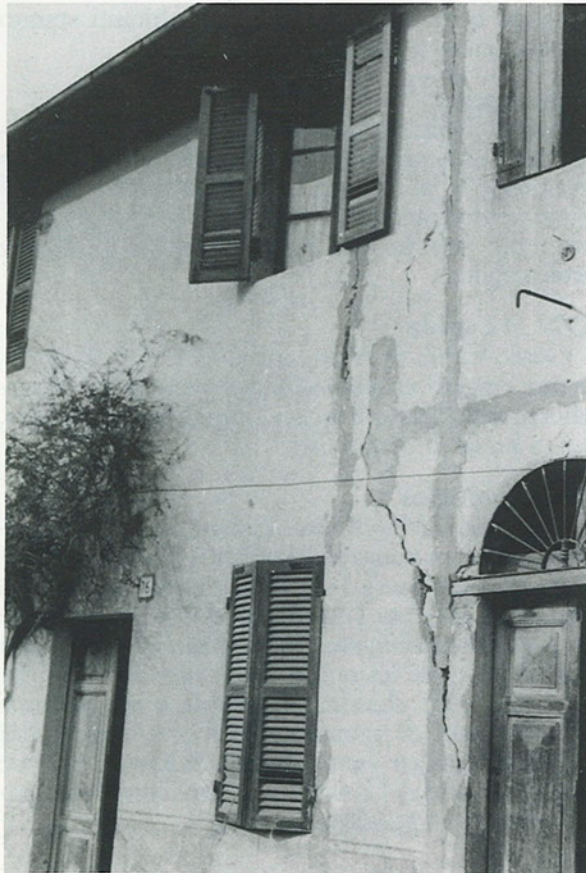
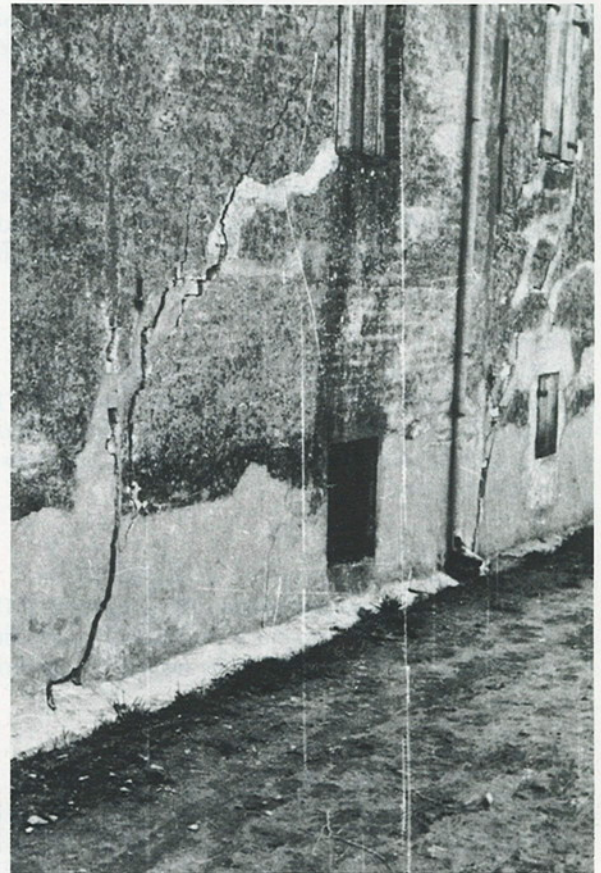
Figg. 5 e 6 - Fabbricati lesionati nella frazione di C.na dei Frati, come apparivano verso la metà degli anni '50.
