Previsione e prevenzione eventi franosi a grande rischio
Programma Speciale: Studio Centri Abitati Instabili

Località: **CASTAGNOLE MONFERRATO**
Comune: **Castagnole Monferrato**
Provincia: Asti
Bacino idrografico: R. Gaminella - F. TANARO
Riferimento cartografico I.G.M.: F. 69 ASTI - I NO - Montemagno
Provvedimento adottato: consolidamento con R.D. n. 1951 del 16 novembre 1940.

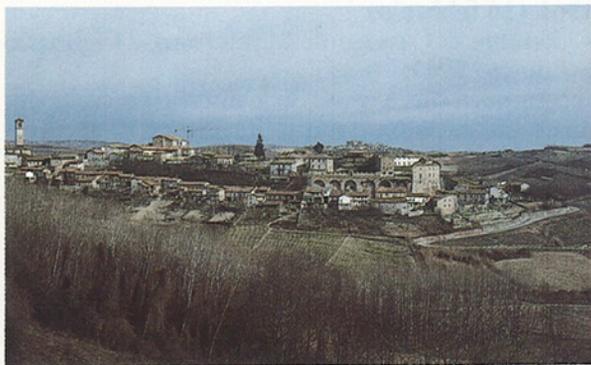
Fig. 1 - Veduta generale di Castagnole Monferrato. Il settore orientale (a destra nella foto) è stato quello maggiormente interessato da fenomeni gravitativi.

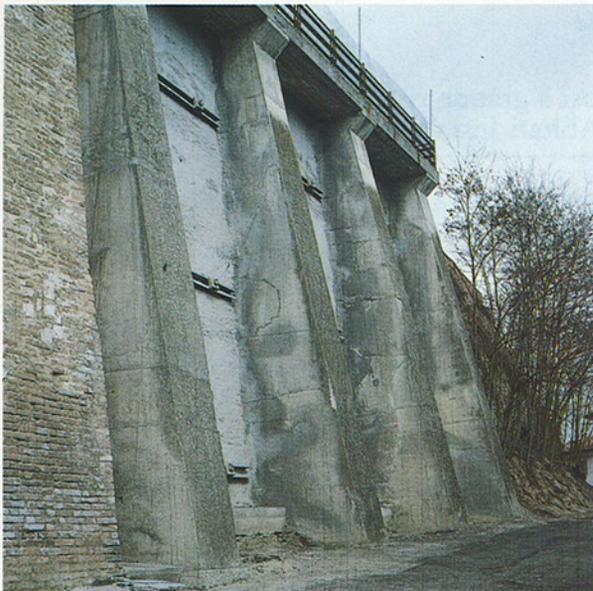
Fig. 2 - Muro in cemento armato con 4 barbacani, realizzato verso la metà degli anni '80 in Via al Castello.

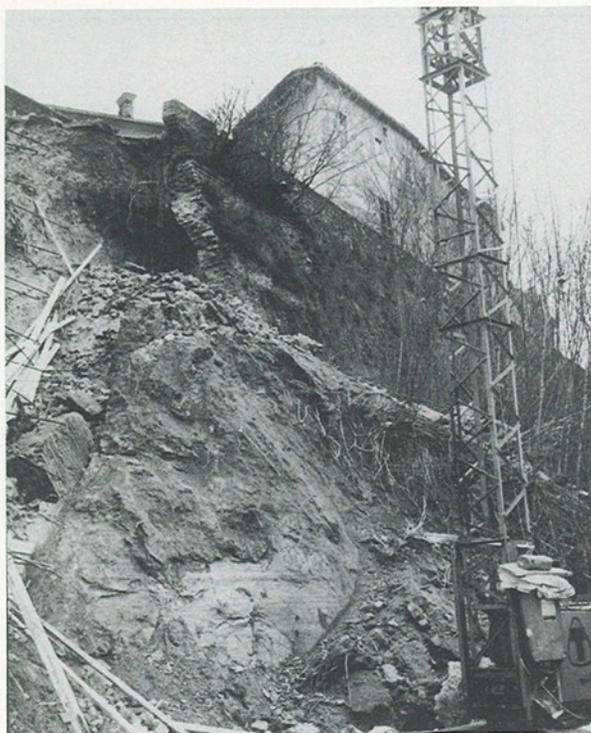
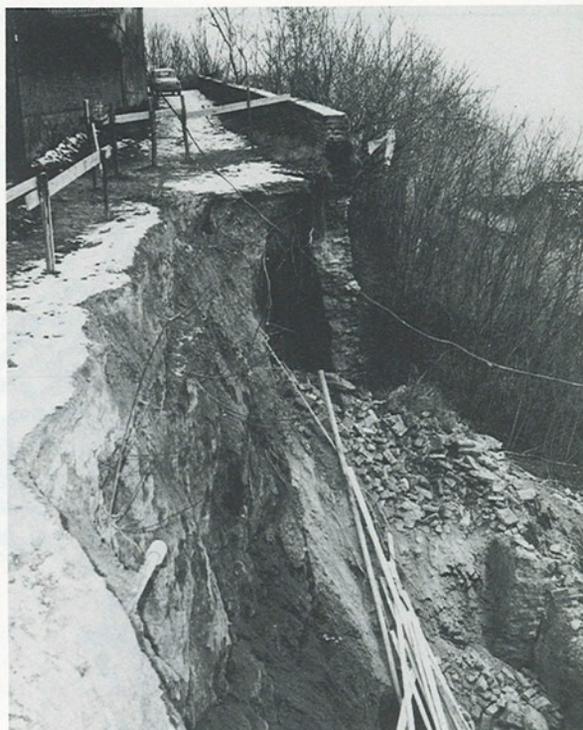
Figg. 3 e 4 - Crollo di un alto muro di sostegno (16 febbraio 1961), con interruzione di Via al Castello e pericolo per alcune abitazioni poste sul ciglio della scarpata.

la «Commissione di consulenza tecnica sulla natura, causa, entità dei dissesti franosi in atto negli abitati del Piemonte» segnalò «la necessità ed indifferibilità del riattamento del fondo stradale di Via al Castello, della sua impermeabilizzazione e della ricostruzione della fognatura ... del controllo rigoroso e sistematico dell'evoluzione delle lesioni nella muratura della sostruzione, come pure il controllo delle feritoie drenanti del vecchio muro e la riapertura almeno parziale delle ostruite. ... prospettò l'opportunità di stabilizzare le parti della sostruzione mediante tiranti metallici ancorati alla roccia...».

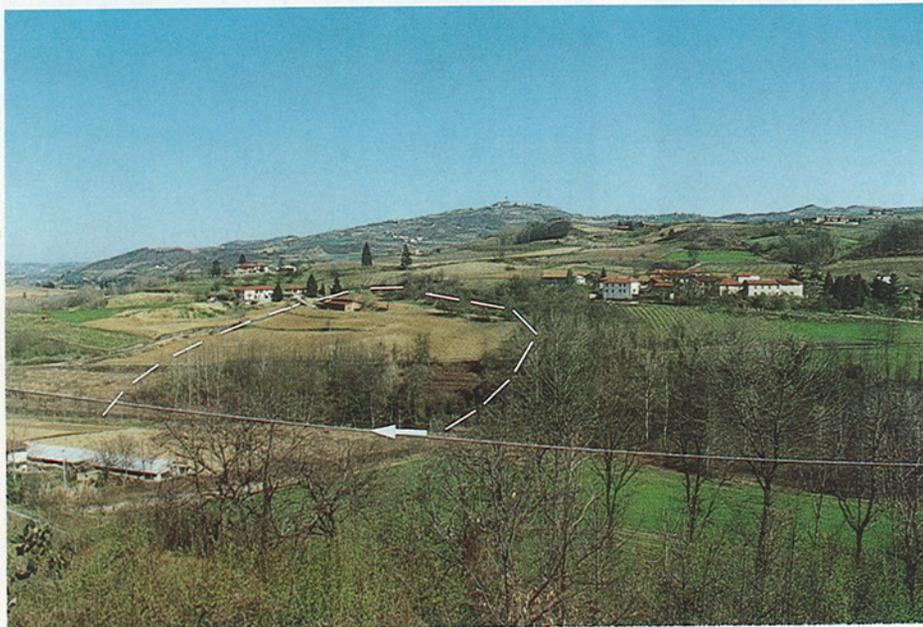
Fig. 1 - La frazione Chiappa fotografata dal versante sinistro del F. Bormida di Millesimo (indicato con la freccia). La linea tratteggiata evidenzia il limite della frana riattivatasi nel maggio 1924; il pendio collinare è stato sottoposto in seguito ad un intenso rimodellamento antropico che maschera ora l'originale scarpata principale e i fianchi della frana.

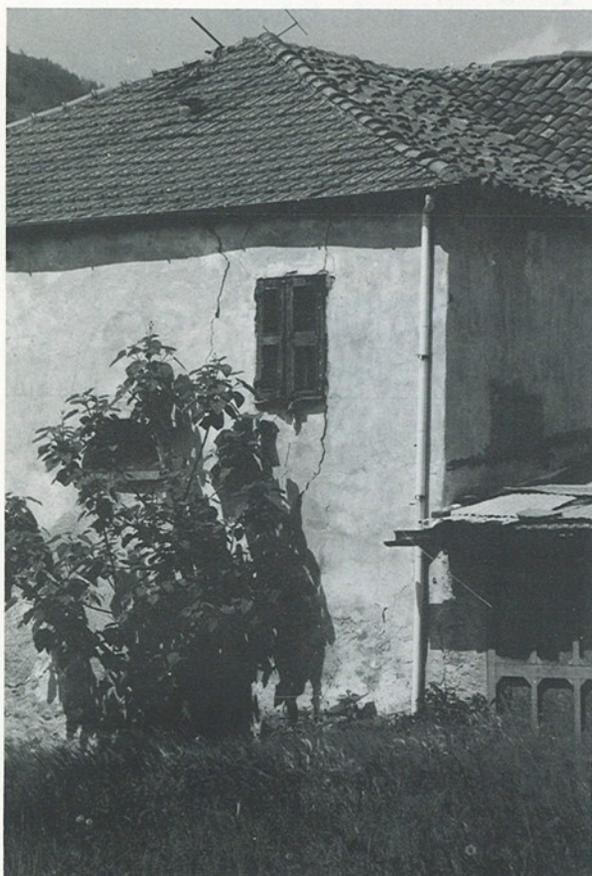
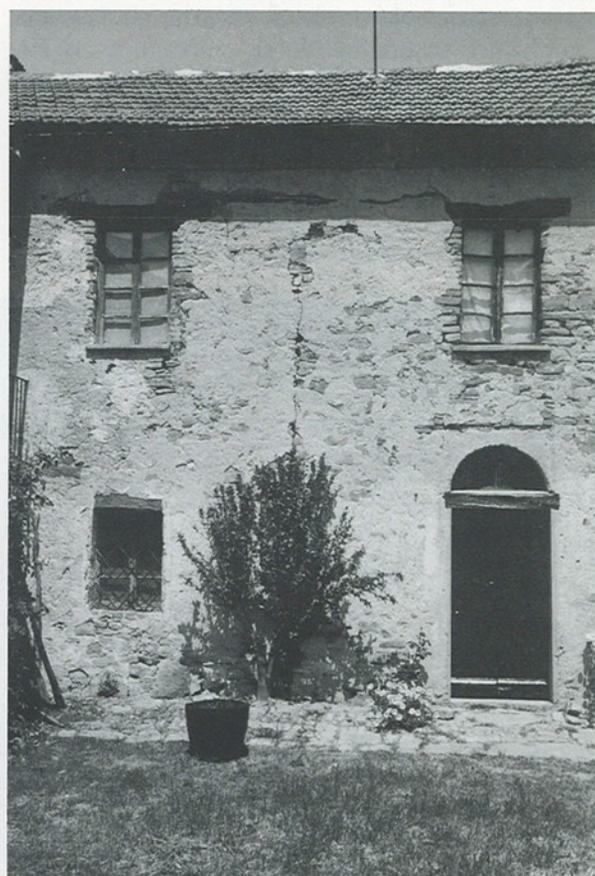
Osservazioni: centro abitato interessato da uno scorrimento traslativo molto antico, riattivatosi nel maggio 1924; furono lesionate numerose abitazioni e le crepe sono tuttora visibili nei manufatti esistenti ormai disabitati (Figg. 2 e 3). Attualmente

Figg. 2 e 3 - Case attualmente disabitate, lesionate nel 1924 a causa della riattivazione di un antico scorrimento traslativo.

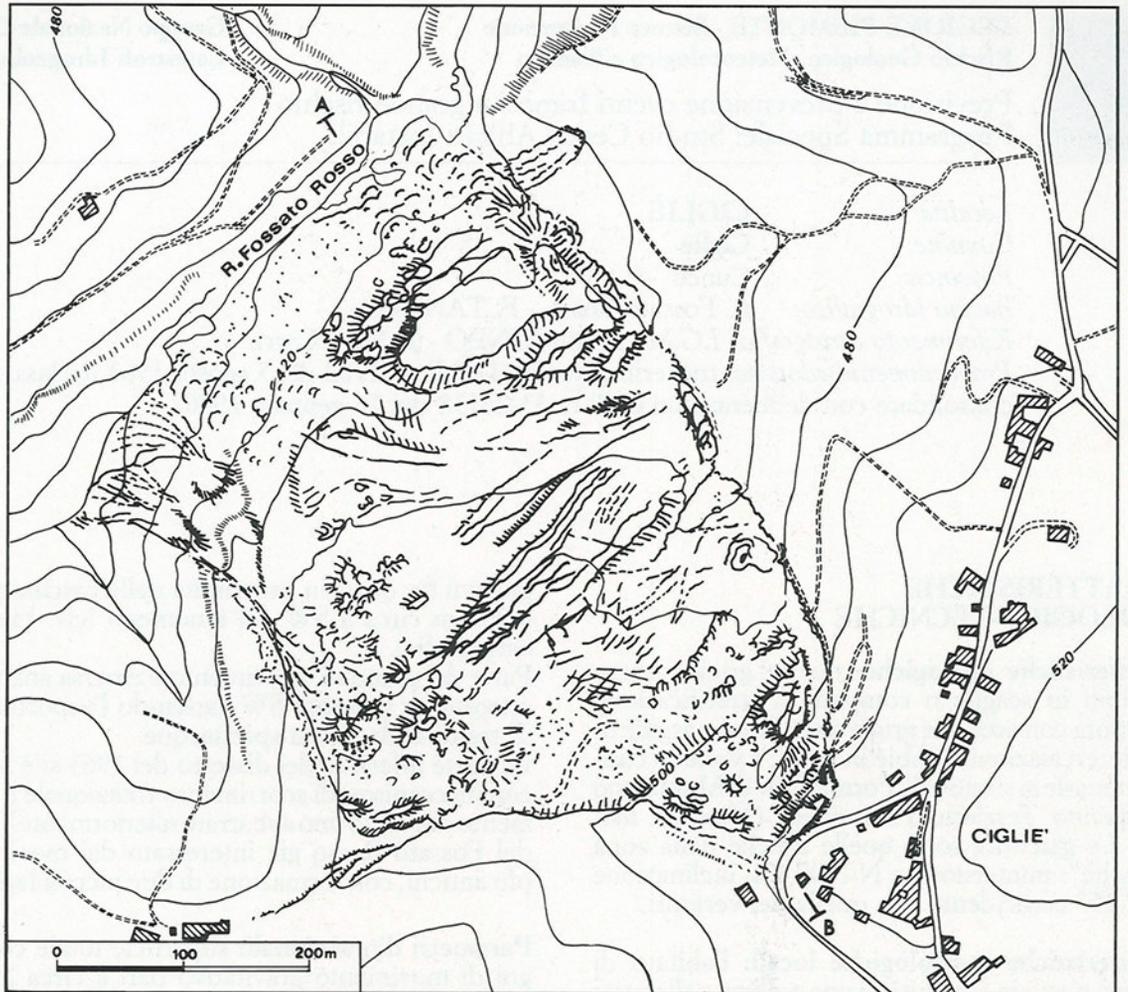
Fig. 1 - Principali lineamenti morfologici della frana di Cigliè ottenuti mediante interpretazione di fotografie aeree del 1974.

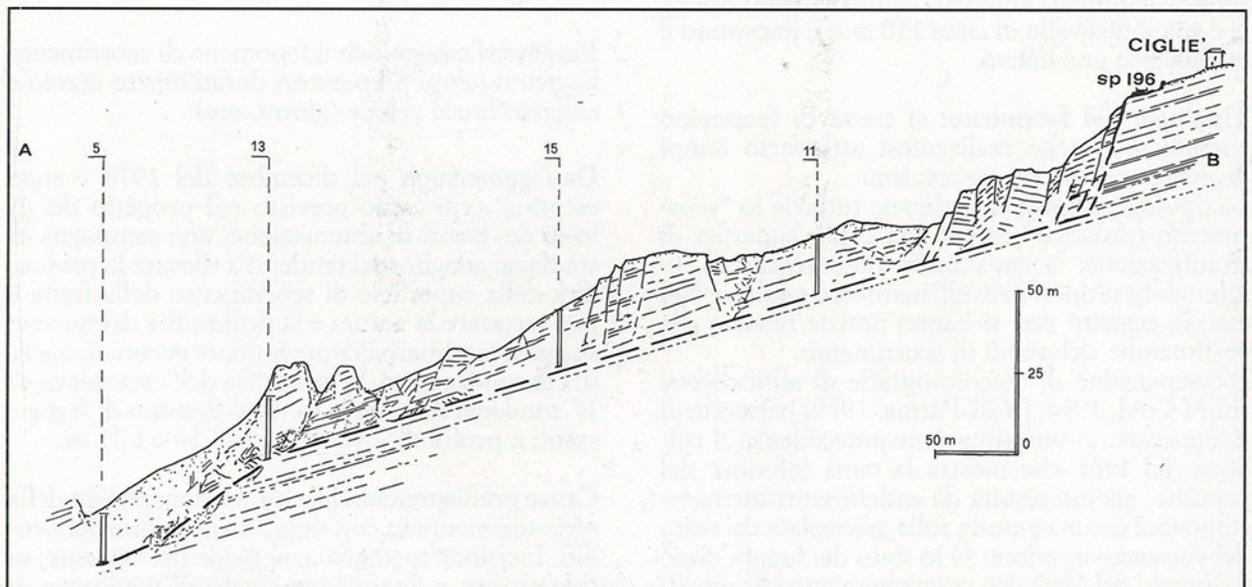
Fig. 2 - Ricostruzione ipotetica del profilo del movimento franoso prima dell'esecuzione dei lavori di regolarizzazione del versante e traccia presunta del piano di scorrimento desunta da dati relativi alla campagna di sondaggi eseguita nel 1978 (per la ricostruzione del piano di scivolamento si sono utilizzati i sondaggi più prossimi alla traccia prescelta).

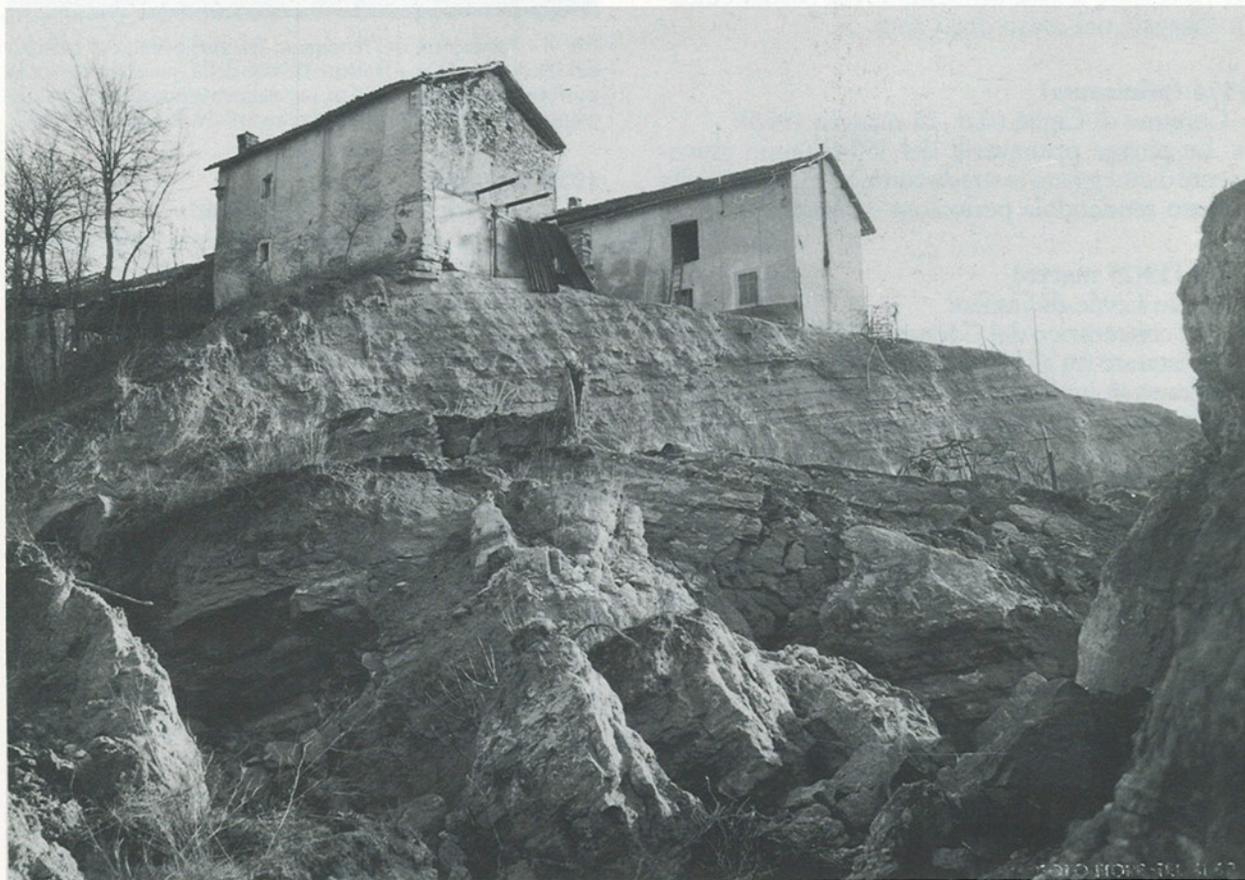
Fig. 3 - Particolare del fenomeno franoso del 1963 in zona di corona in fotografia dell'epoca. È distintamente visibile la struttura dell'affioramento di rocce sedimentarie di età terziaria poste a franapoggio e, a destra, parte di una zolla scivolata (Archivio C.N.R.-I.R.P.I. Torino).

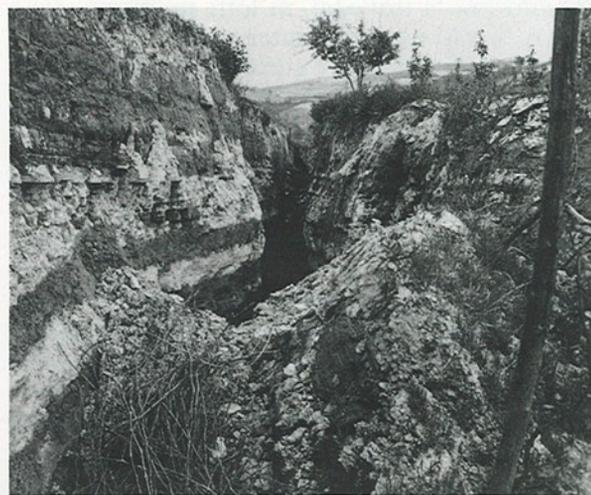
Fig. 4 - Particolare del fenomeno franoso prima del collasso del 1963. Una grossa frattura beante della quale si intuisce la profondità superiore ai 15 m, parzialmente occupata, in primo piano, da una zolla ribaltata (Archivio C.N.R.-I.R.P.I. Torino).

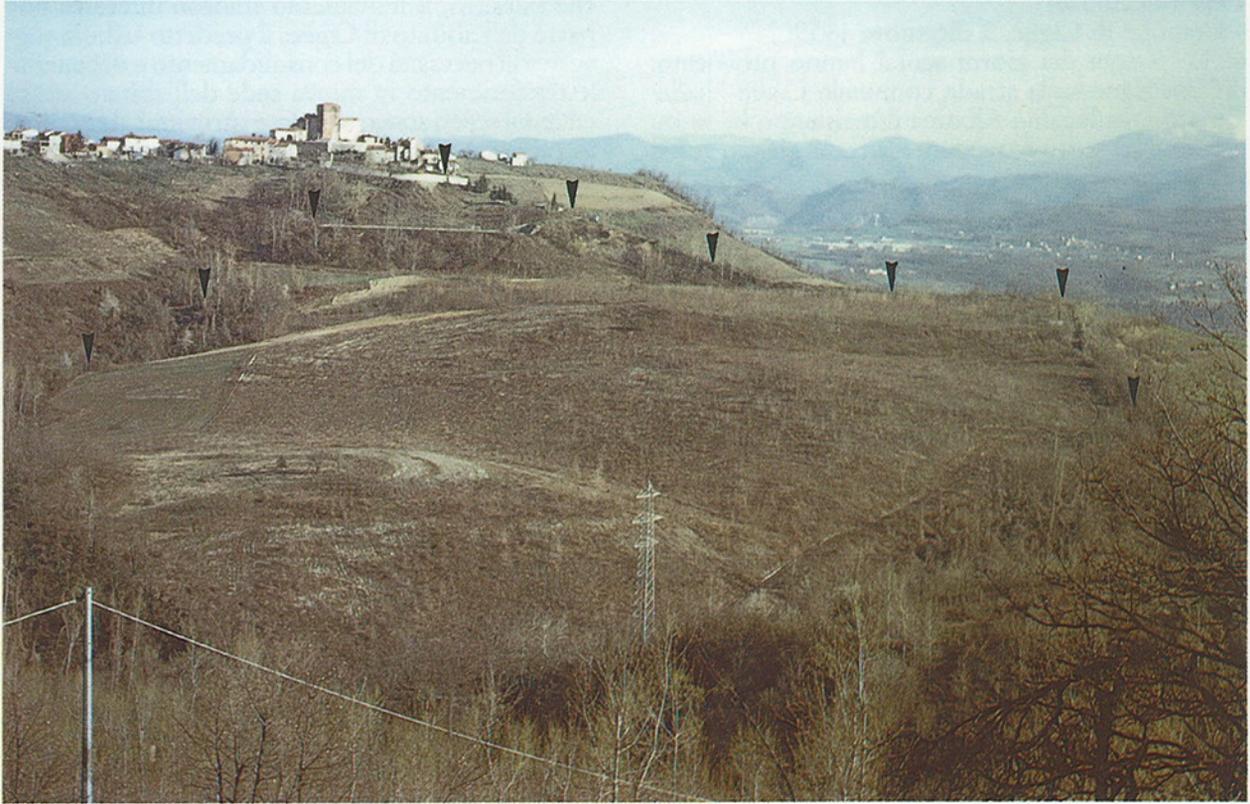
Fig. 5 - Vista d'insieme del versante interessato, nel 1963, da vasto e profondo movimento di scorrimento traslativo. I limiti indicati in fotografia racchiudono ora un'area completamente trasformata da recenti lavori di demolizione delle grandi zolle e di riempimento delle ampie fratture. Sono tuttavia riconoscibili l'alta corona di frana e tre diversi gradoni morfologici il più basso dei quali già coinvolto in più antichi movimenti di scorrimento riconducibili, forse, a quanto riportato in notizie d'epoca relative al secolo scorso.

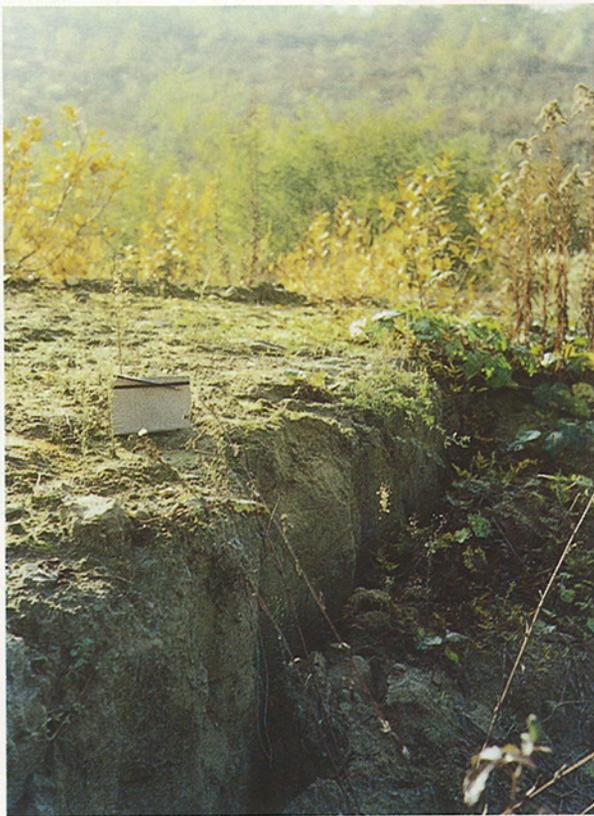
Fig. 6 - Particolare del vecchio corpo di frana: emergenza di un piano di scorrimento di neo-formazione. Nella parte medio-bassa del versante la superficie dell'accumulo, che ha subito notevoli movimenti di terra a fini sistematori, è interessata da una locale ripresa di movimento prevalentemente di tipo scorrimento rotazionale legata a movimenti di assestamento delle porzioni di accumulo aventi maggior acclività.

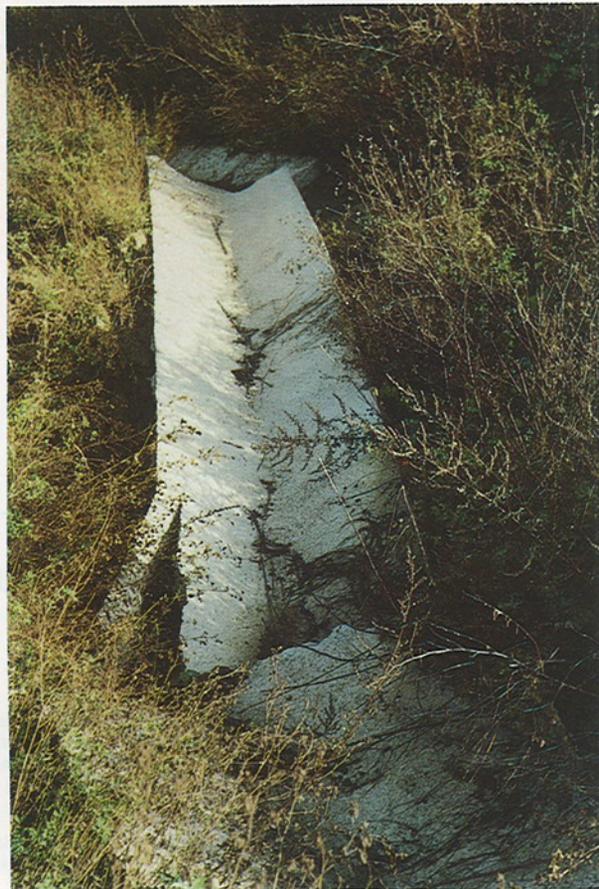
Fig. 7 - Particolare del vecchio corpo di frana. La canaletta in c.s., che attraversa obliquamente il versante franato nel 1963, è distrutta, nella sua parte media, da una parziale attivazione della porzione inferiore sinistra dell'accumulo.

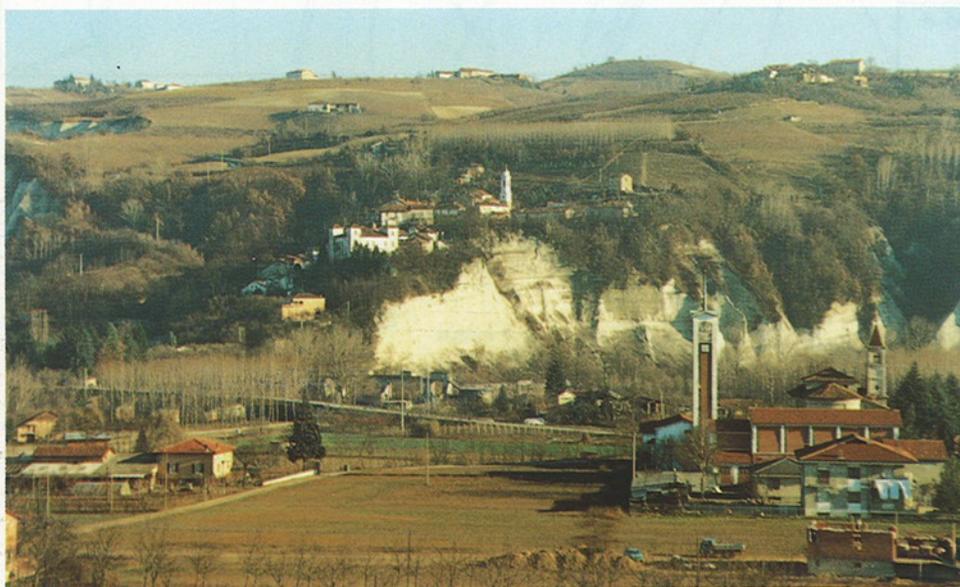
Fig. 1 - La parte antica del capoluogo sorge su alta scarpata in riva destra di un meandro del F. Tanaro. L'arretramento della sponda, per erosione fluviale, crea condizioni di disequilibrio nel ciglio superiore con conseguente caduta delle porzioni rocciose già isolate da fratture preesistenti.

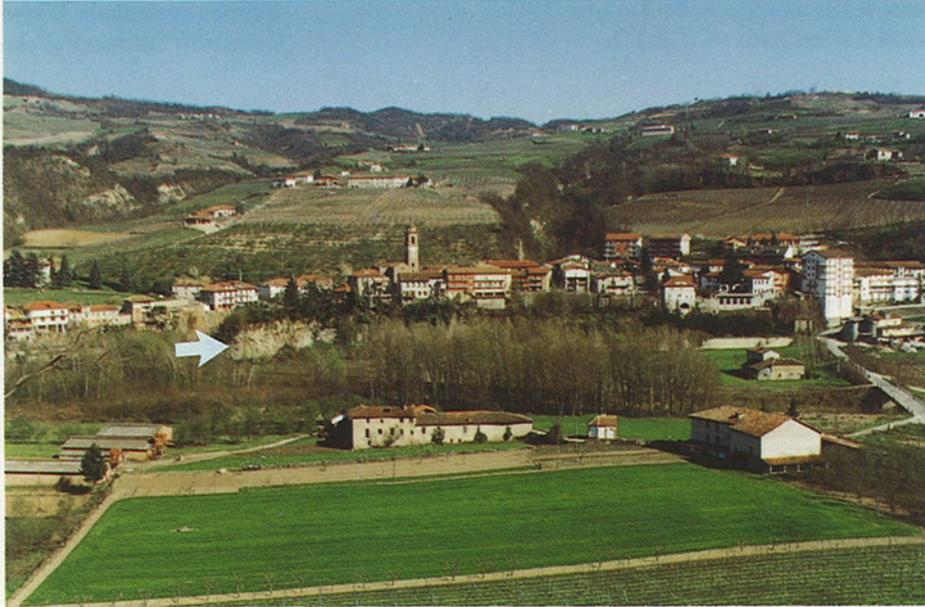
Fig. 1 - Abitato di Cossano Belbo fotografato dal versante sinistro del T. Belbo. Con la freccia è indicata la parete verticale dell'altezza di una quindicina di metri, sede in passato di numerosi crolli coinvolgenti alcune abitazioni situate sul margine della scarpata rocciosa. Sullo sfondo è visibile la profonda incisione nella quale scorre il Rio S. Maria che, per il tratto terminale, attraversa il paese in condotta sotterranea.

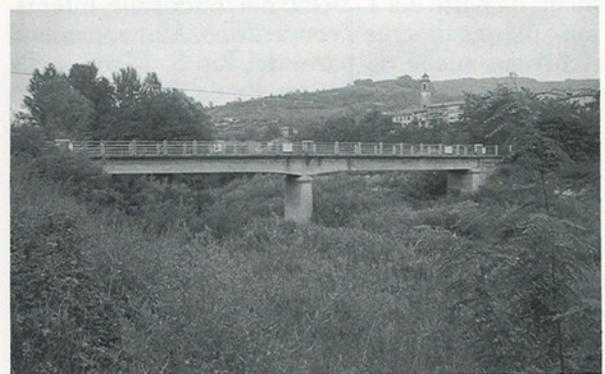
Fig. 2 - Ponte sul T. Belbo, come appariva nel settembre 1991. L'alveo, occupato da una fitta vegetazione arbustiva, necessita di lavori di manutenzione ordinaria per una adeguata ripulitura.

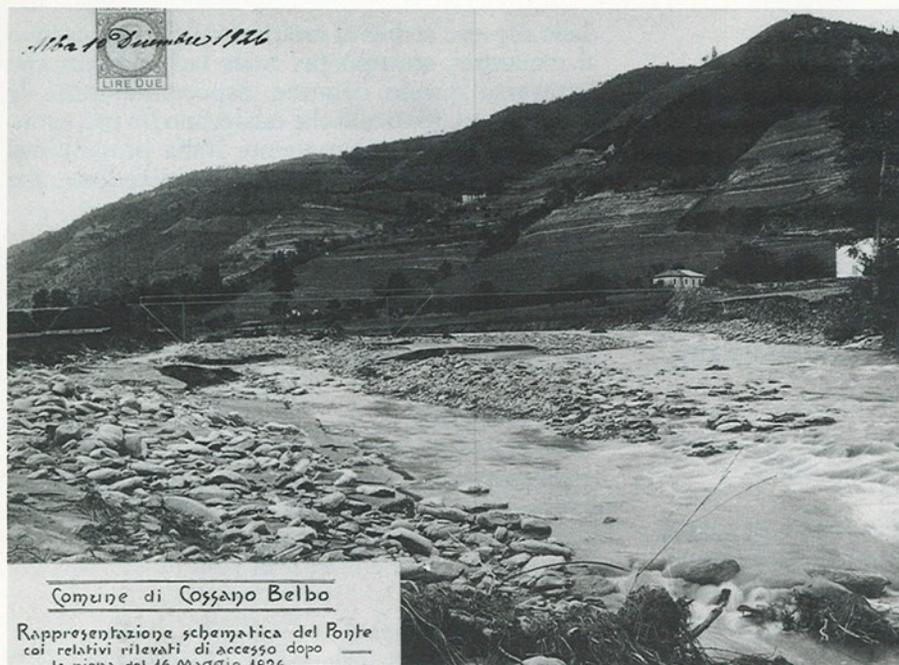
Fig. 3 - La ripresa dell'epoca testimonia i danni provocati dal T. Belbo durante l'alluvione del maggio 1926, quando la furia delle acque asportò il ponte in ferro, provocando una profonda erosione nella sponda sinistra.

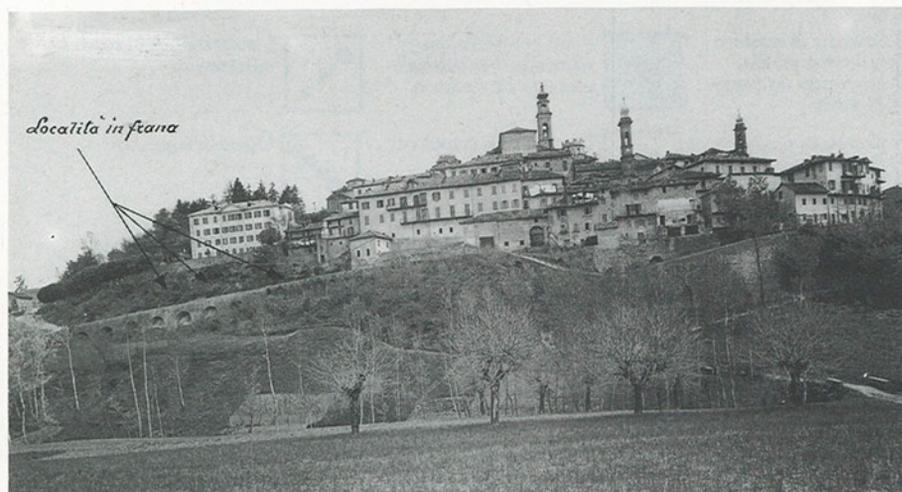
Fig. 1 - Settore occidentale dell'abitato fotografato nell'aprile 1941 quando parte del versante (indicata dalle frecce) fu coinvolta da uno scorrimento rotazionale.

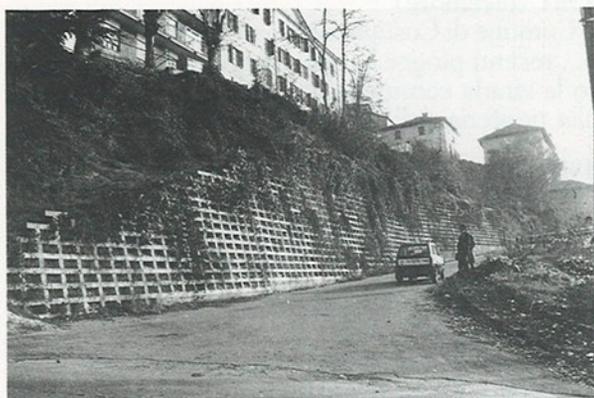
Fig. 2 - Muro di contenimento ad elementi componibili in c.a., costruito nel 1976 presso Via Fantolino.

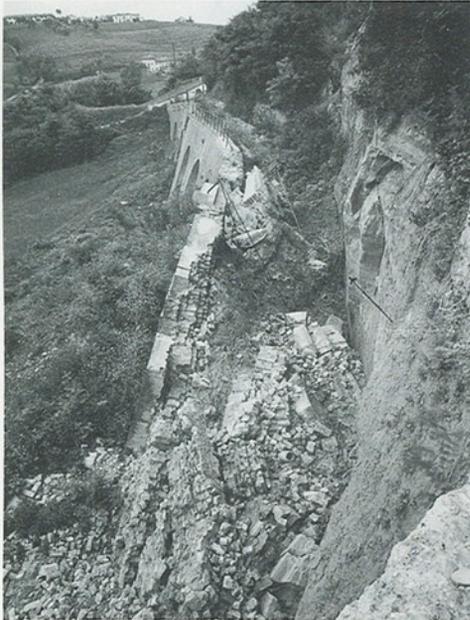
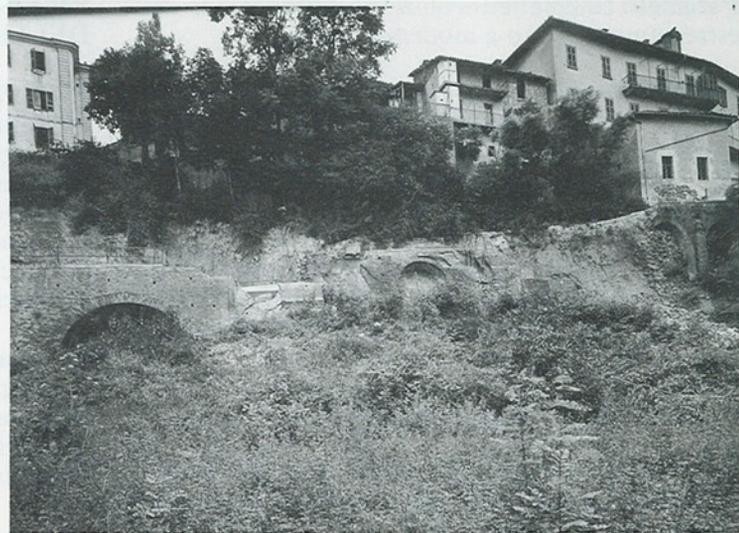
Figg. 3 e 4 - Il muro di sostegno sottostante Via Fantolino e il Pensionato Serratrice-Dafarra nel luglio 1941 subì gravi lesioni, con seria minaccia per le abitazioni soprastanti.

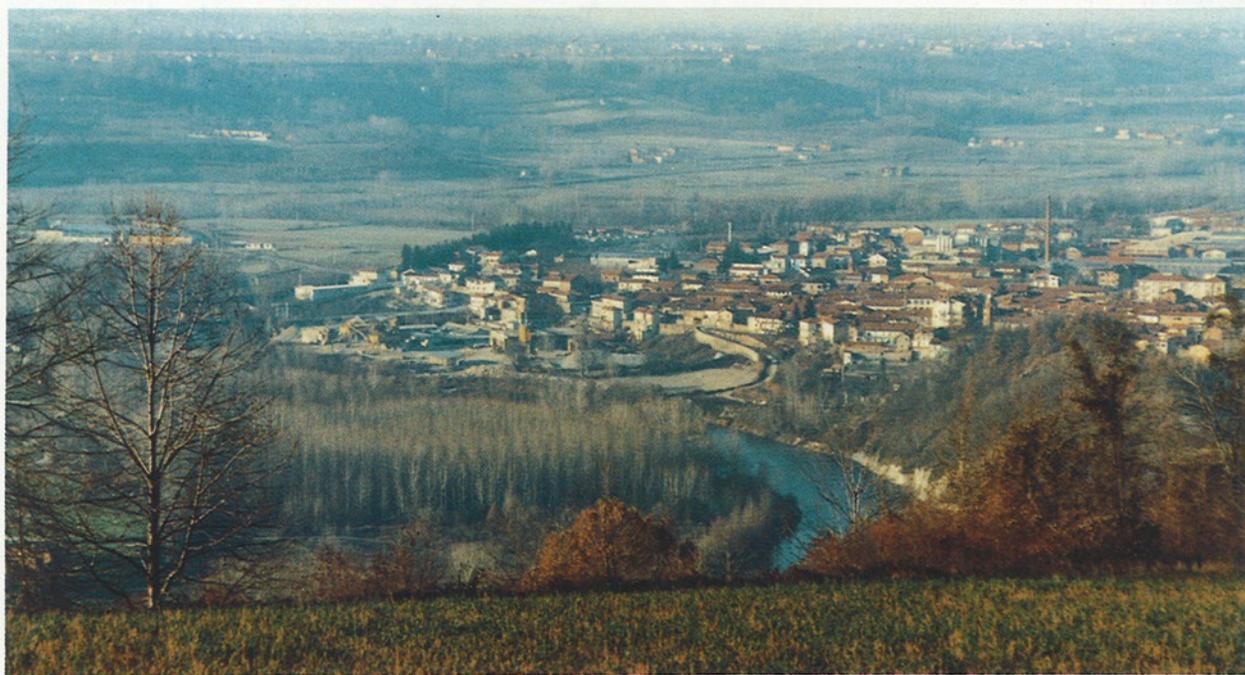
Fig. 1 - L'abitato di Farigliano è posto su un antico terrazzo in sponda destra del F. Tanaro. Ha sofferto lesioni ad alcune opere di smaltimento delle acque di versante sottopassanti il centro storico e ha visto minacciate le abitazioni costruite lungo il Rio Lupo (a destra, nascosto nell'immagine).

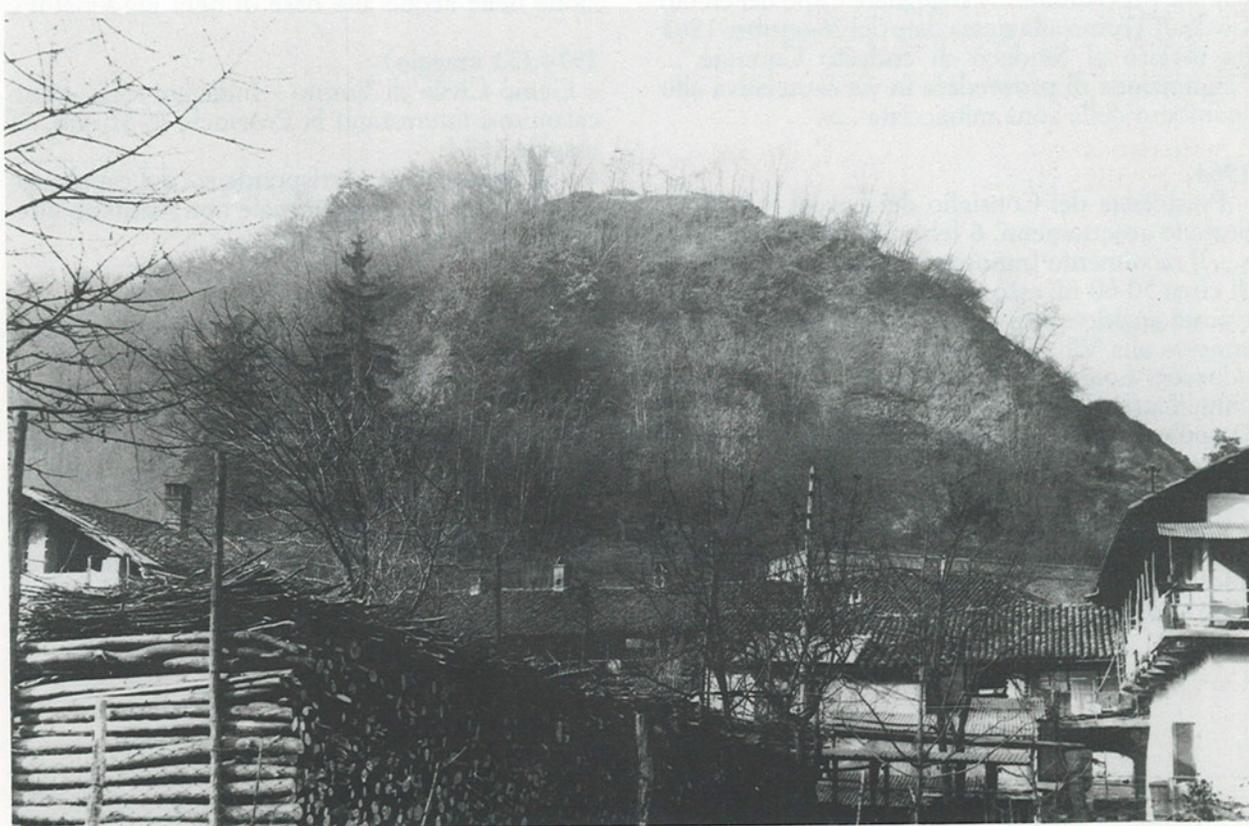
Fig. 1 - La fotografia mostra la situazione creatasi dopo la frana avvenuta nel dicembre 1960. La scarpata assunse una inclinazione media di 70° con tratti anche verticali, per cui si crearono condizioni di ulteriore instabilità legate al rischio di arretramento del ciglio per frana (Archivio C.N.R.-I.R.P.I. Torino).

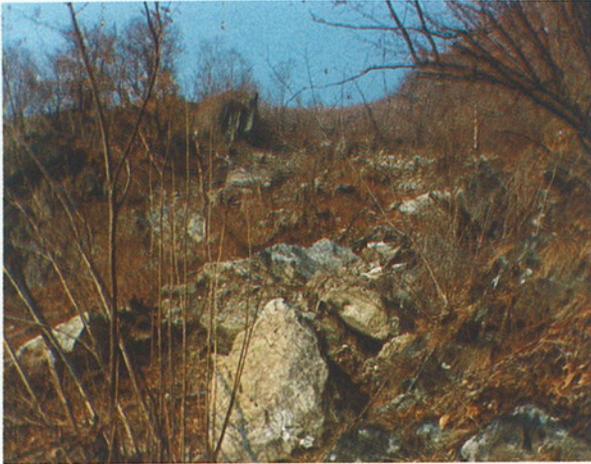
Fig. 1 - Vista del piede della frana che si manifesta come uno scivolamento traslativo di detrito. Si notano i grandi blocchi che, coinvolti nel movimento, tendono a ribaltarsi e a rotolare verso valle.

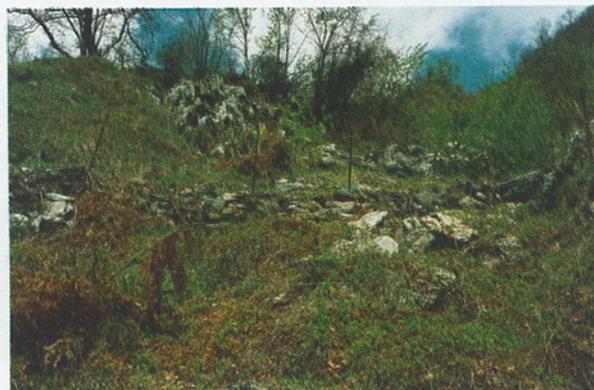
Fig. 2 - La stessa zona dopo l'intervento di demolizione dei massi di maggiori dimensioni; il materiale di risulta è stato utilizzato per costruire il muretto a secco visibile nella fotografia.

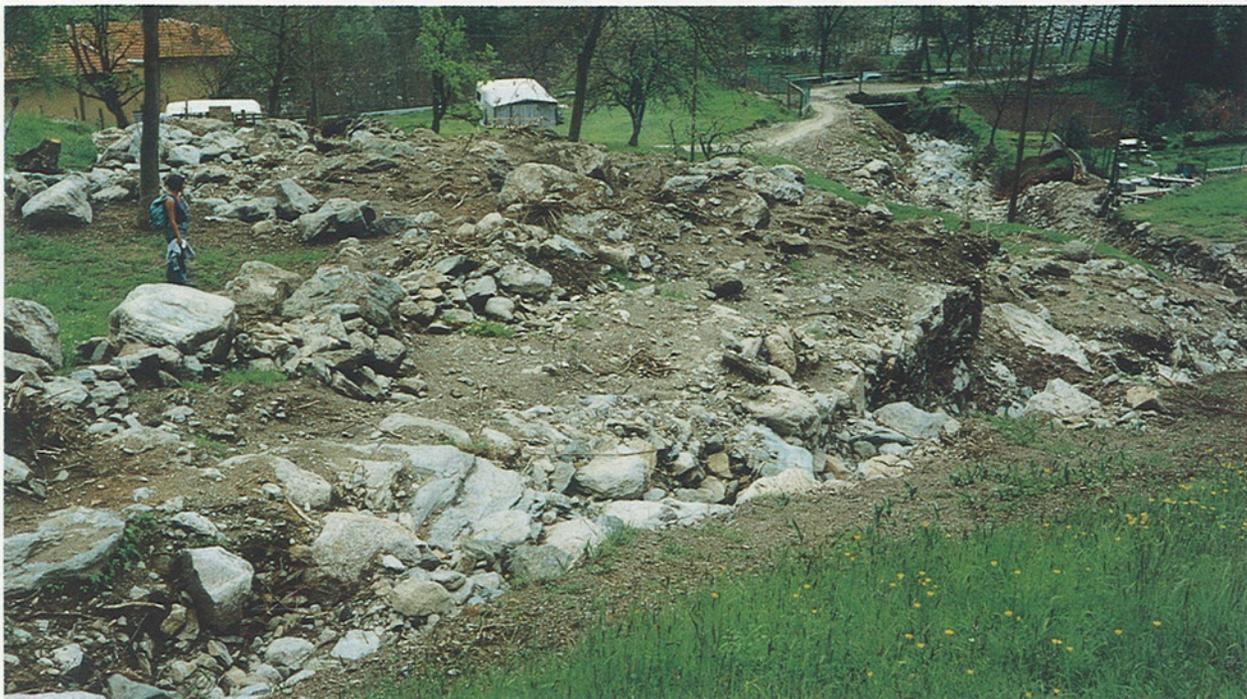
Fig. 3 - Vista dall'alto del conoide (sul cui fianco sinistro è ubicata la frazione di Gascheria) costruito dal rio che prende origine ai piedi della frana. Il distacco di alcuni massi e detriti finiti nel rio in piena durante l'evento pluviometrico dell'8 marzo 1991, ha innescato un processo di *debris flow* che ha avuto un impatto non trascurabile sulle infrastrutture di fondovalle. Dalla foto si nota come gli argini del rio siano adatti a contenere esclusivamente deflussi liquidi, non certamente colate di miscele solido-liquide seppure di modesta entità.
