Previsione e prevenzione eventi franosi a grande rischio  
Programma Speciale: Studio Centri Abitati Instabili

*Località:* LEVICE  
*Comune:* Levice  
*Provincia:* Cuneo  
*Bacino idrografico:* F. BORMIDA DI MILLESIMO  
*Riferimento cartografico I.G.M.:* F. 81 CEVA - IV SE - Cortemilia  
*Provvedimento adottato:* consolidamento con R.D. n. 147 del 29 gennaio 1931.

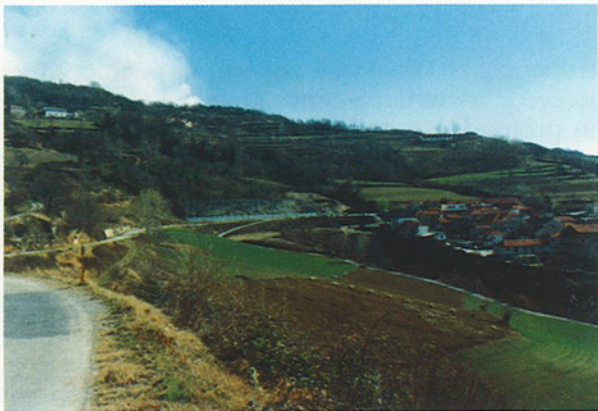
Fig. 1 - Veduta generale dell'abitato e del settore di versante impegnato da frana di scorrimento traslativo. Il movimento, attivatosi ed esauritosi nello spazio di poche ore, è posto al centro dell'immagine delimitato da due rii che confluiscono poi in uno unico profondamente inciso a lato del paese. Nelle osservazioni, a commento delle caratteristiche del fenomeno, si ricorda come desti preoccupazione la posizione del gruppo di case situate a monte della frana (Casa Binelli), a sinistra in alto nella fotografia.

**Tipologia del fenomeno:** nel 1926, a seguito di intenso periodo piovoso, si è verificata una notevole frana per scorrimento planare con piano di scivolamento impostato su superfici di stratificazione; il fenomeno può essere più chiaramente inquadrato come uno scorrimento di blocchi.

**Parametri dimensionali:** il dissesto ha coinvolto una parte di pendio grossolanamente rettangolare con la dimensione maggiore di 250 m circa posta sulla massima pendenza e la minore di 130 m. Non è stato accertato con precisione quanto sia lo spessore della porzione scivolata, ma è presumibile che esso sia almeno di 10-15 m.

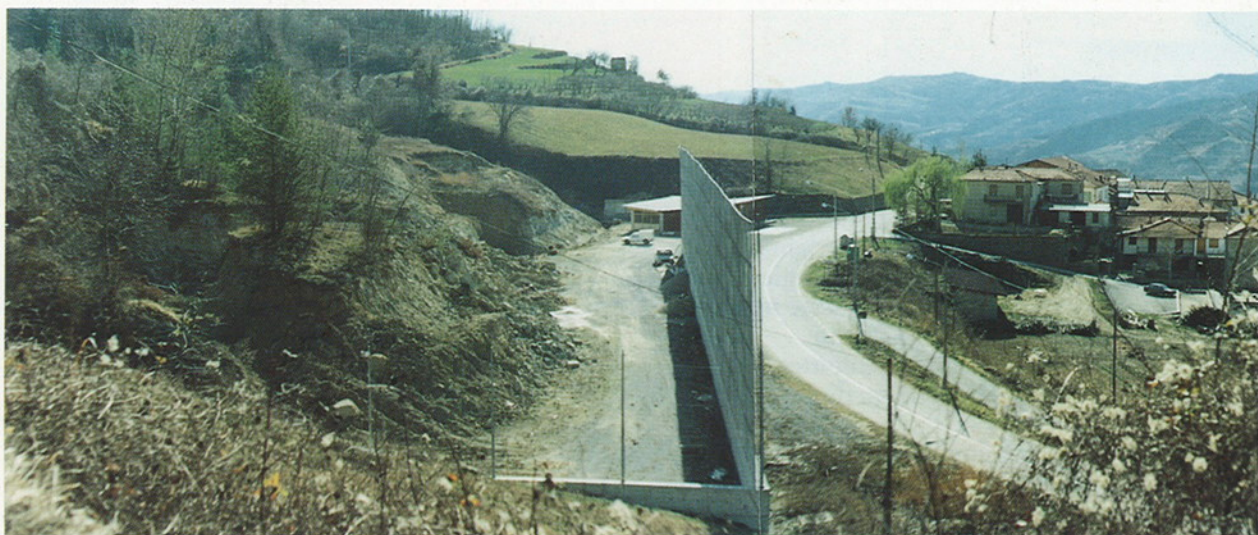
Fig. 2 - Particolare della parte inferiore della frana attivatasi nel 1926. Questa porzione dell'accumulo è oggi mascherata dalla strada Levice-Bergolo e dall'impianto sportivo, in corso di costruzione, al centro della fotografia. Proprio le operazioni di sbancamento attuate hanno riattivato parzialmente il movimento franoso che ha in parte invaso l'area sportiva.

**Interventi sistematori realizzati:** sul versante soprastante la frana sono state realizzate, nel 1972, opere di raccolta delle acque di scorrimento superficiale mediante costruzione di fosso di guardia in conglomerato cementizio.

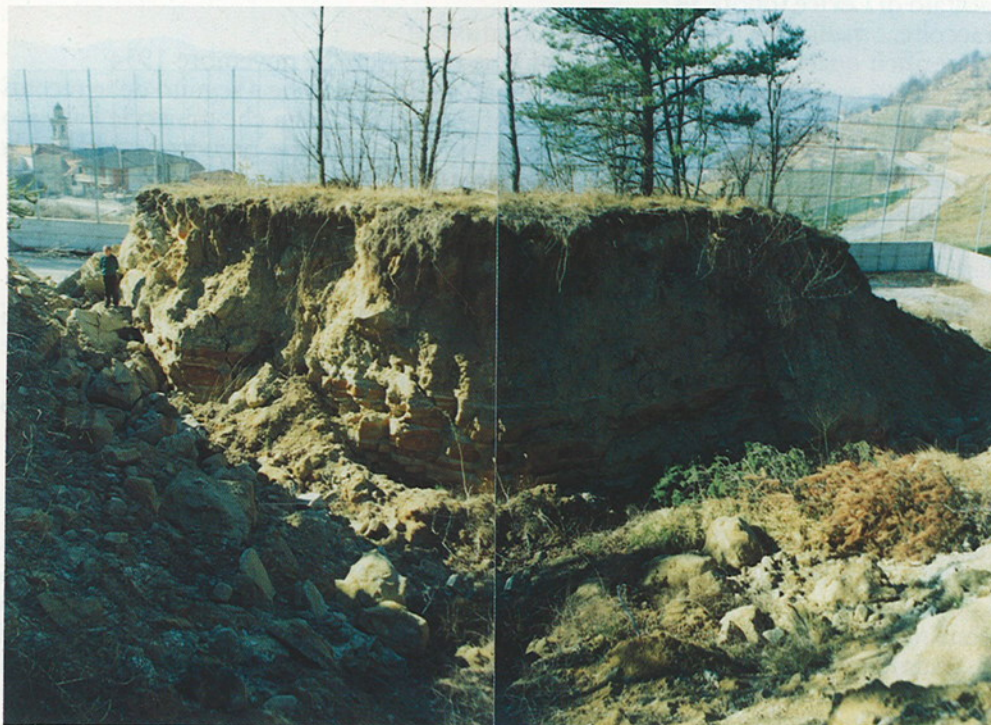
Fig. 3 - Visione particolare di una delle zolle che si sono mosse a seguito dei lavori eseguiti sul corpo di frana per la creazione di impianto sportivo. La ripresa ravvicinata permette di osservare la struttura della formazione sedimentaria, in basso, e del vecchio detrito di frana, in alto.

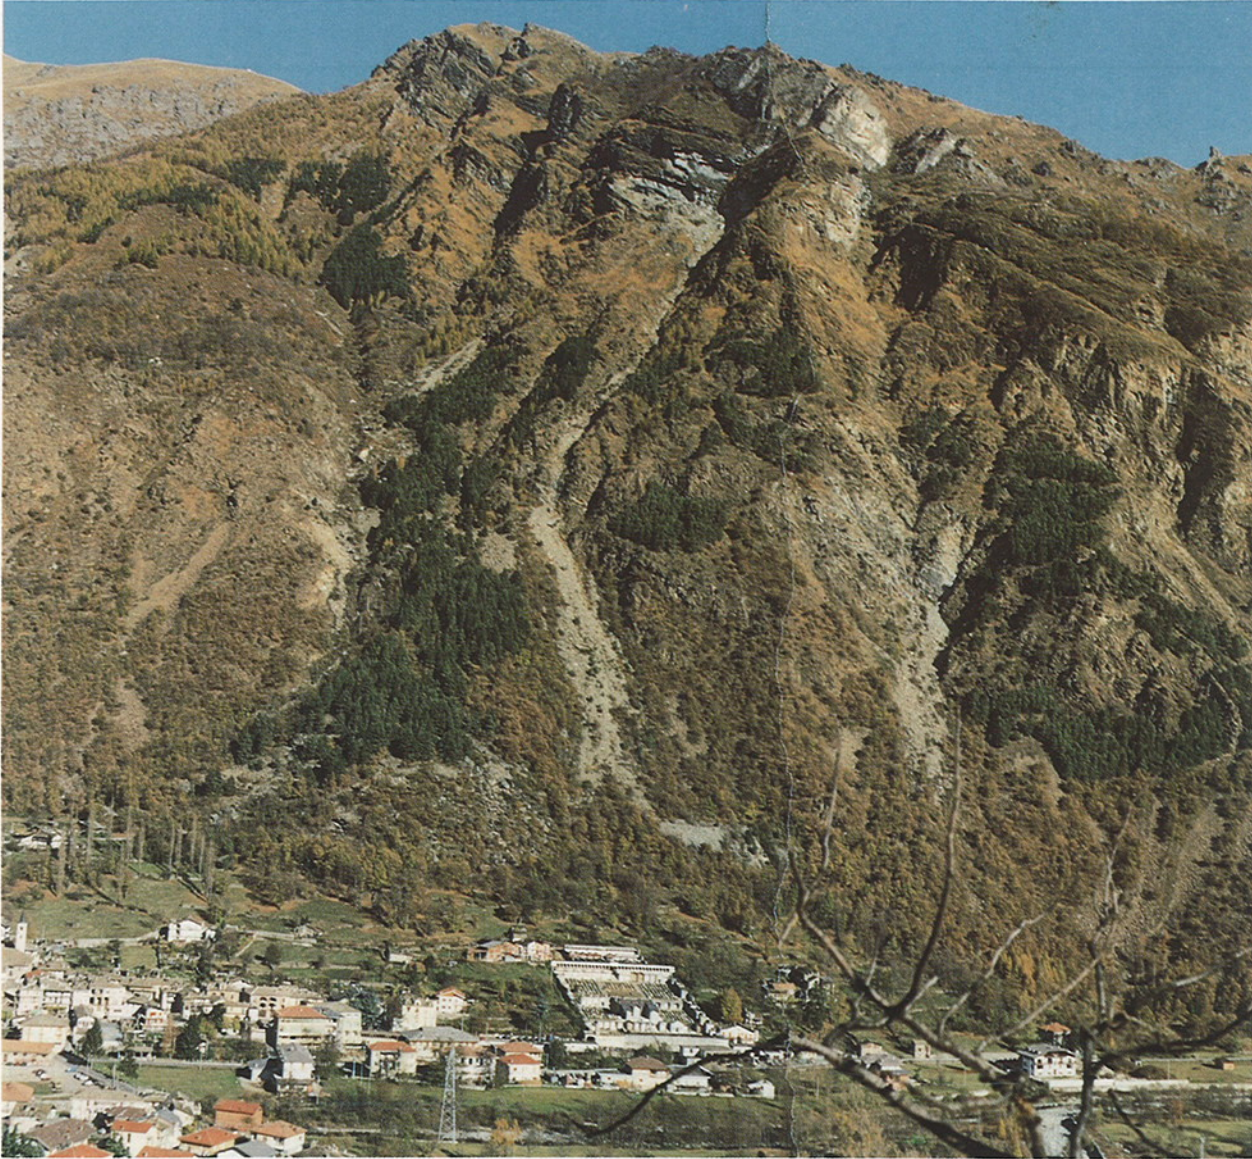
**Cause predisponenti:** sistemi di fratturazione subverticali molto netti orientati circa E-W e N-S.

**Cause determinanti:** forti precipitazioni e, nel corso del 1959, attività estrattiva condotta alla base della parete (Deiro Bianco) fino all'intercettazione dei principali sistemi di fratturazione orientati E-W.

Fig. 1 - Questa fotografia mostra con netta evidenza la parete rocciosa detta "Deir Bianco" da cui si staccarono, la mattina del 14 gennaio 1959 alcune decine di migliaia di  $m^3$  di roccia. Parte di questo materiale precipitò a valle lungo il canale roccioso frantumandosi fino a costituire la colata di detrito sopra al centro abitato, parte, quello più grossolano, continuò la sua corsa per salti, rimbalzi e rotolamenti fino a raggiungere e lambire le case di località Vigna. Visibile a ridosso del centro abitato l'antica frana per crollo parzialmente vegetata da essenze resinose e tutta la fascia di detriti disposta a raccordo tra pareti e fondovalle.

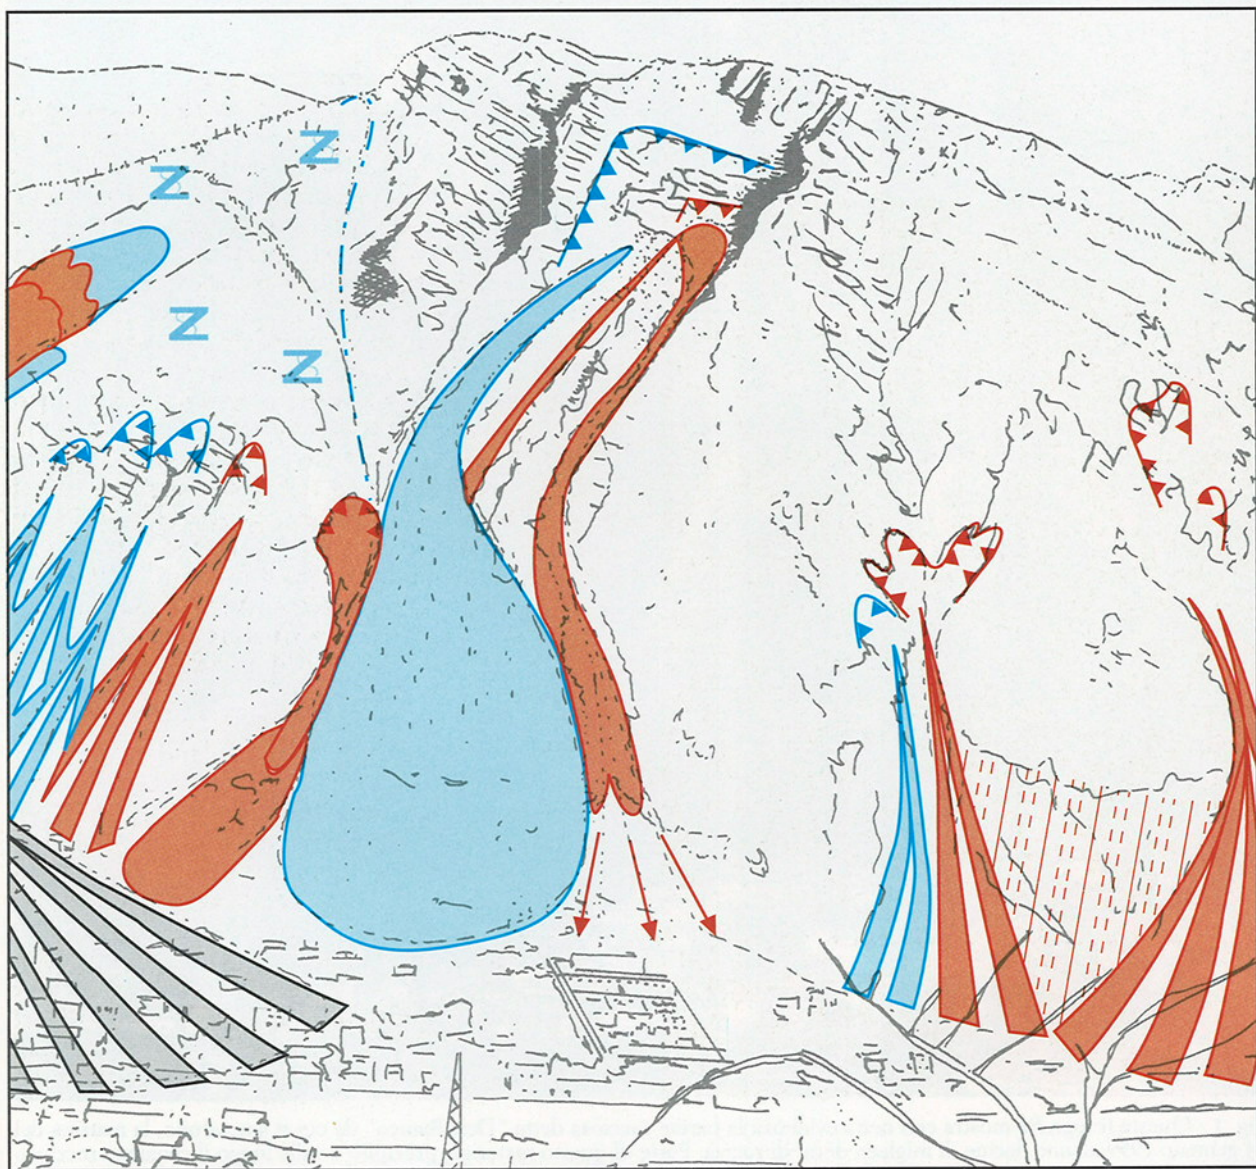
Fig. 2 - Raffigurazione schematica della figura precedente, realizzata per evidenziare le principali manifestazioni di instabilità riscontrabili sul versante retrostante il centro abitato di Locana.

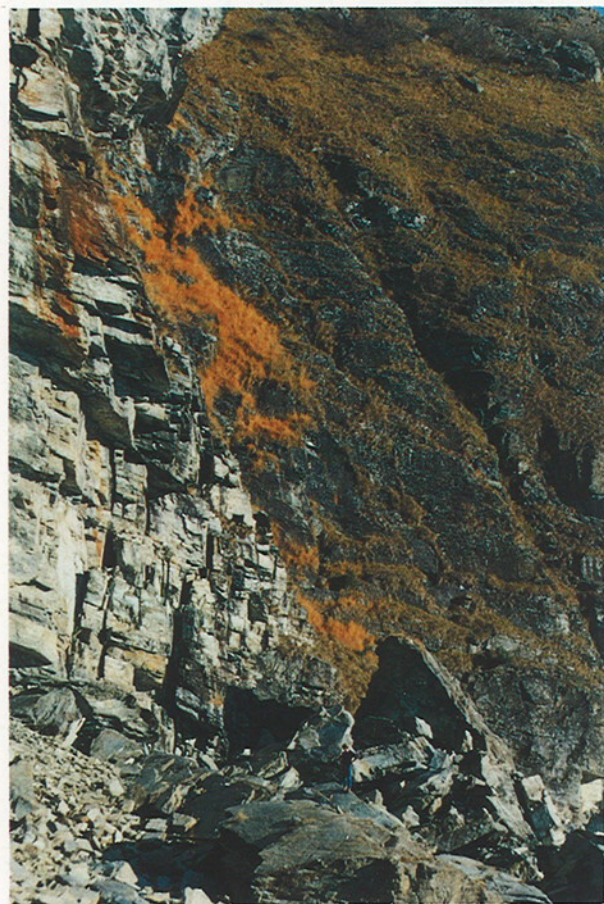
Fig. 3 - In primo piano i volumi rocciosi coinvolti nel crollo della parete del Deir Bianco avvenuto a causa di una mal condotta attività estrattiva. Sono evidenti i tre grandi sistemi di frattura tra loro ortogonali che hanno rappresentato il fattore predisponente il crollo della parete.

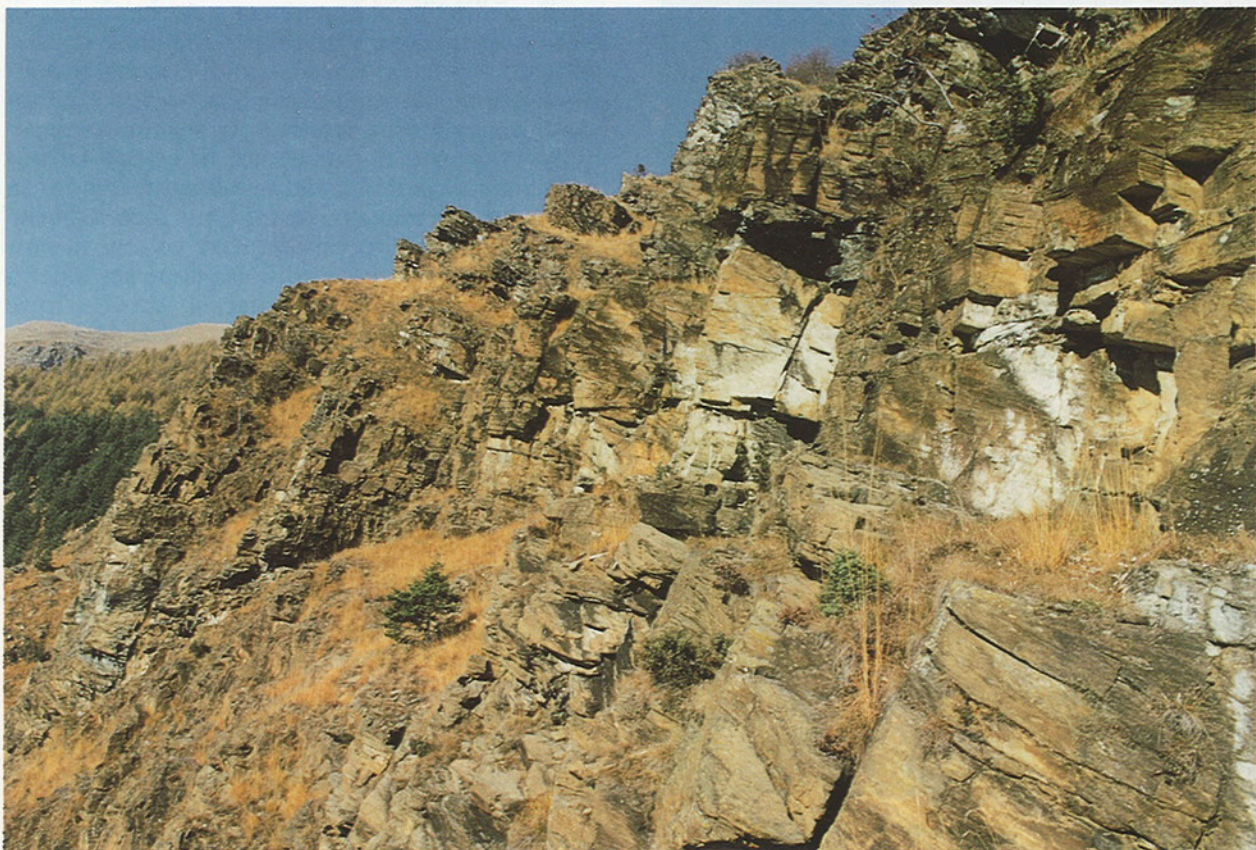
Fig. 4 - Pareti del Monte Busiera, versante occidentale. La fotografia mostra lo stato di elevata fratturazione dell'ammasso roccioso ed i tre principali sistemi di fratturazione ivi esistenti. Da questa zona si sarebbe staccata la grande frana di crollo mostrata nelle figg. 1 e 2.

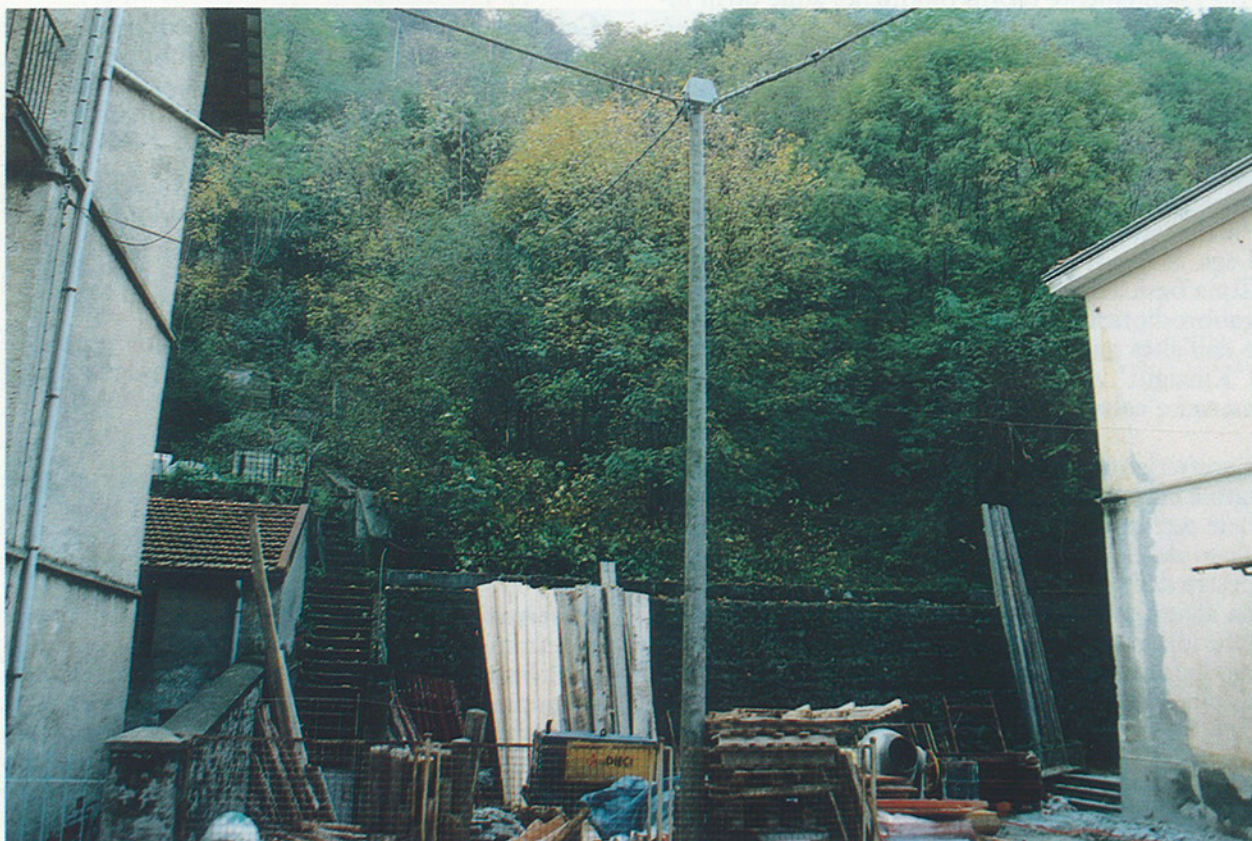
**Cause predisponenti:** presenza di coltri detritiche sciolte con elevata componente fine su versanti caratterizzati da un determinato intervallo di pendenza e non difesi da vegetazione boschiva.

**Cause determinanti:** raggiungimento della saturazione del terreno con aumento rapido delle pressioni interstiziali in conseguenza di piogge prolungate e di forte intensità.

Fig. 1 - La fotografia mostra il piccolo bacino da cui è scesa la massa fangosa che, dopo aver investito i locali della scuola (sulla destra) è proseguita verso valle invadendo la strada e fermandosi a ridosso di un edificio (punto d'osservazione). Fra gli alberi si intravedono gli interventi di consolidamento eseguiti.

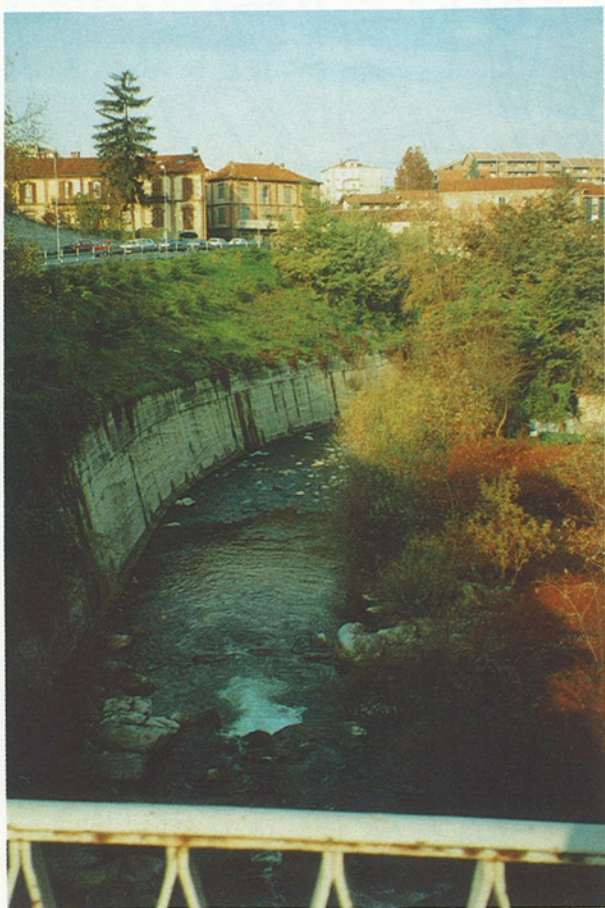
**Cause predisponenti:** nucleo abitato prossimo al ciglio di una sponda concava, scadenti caratteristiche geotecniche della roccia e del soprastante deposito alluvionale.

**Cause determinanti:** attività erosiva conseguente ad eventi di piena torrentizia.

Fig. 1 - Particolare della riva sinistra del T. Ellero nel suo attraversamento dell'abitato. Le opere di difesa spondale, realizzate posteriormente agli anni '60, hanno disattivato il pericolo di un coinvolgimento degli edifici e della viabilità soprastanti.

**Interventi sistematori realizzati:** muro di rivestimento in pietrame con interposte fasce di calcestruzzo al piede della scarpata franata, drenaggio a tergo per la raccolta e convogliamento delle acque di infiltrazione del terreno retrostante e ricostruzione della scarpata e del tratto stradale danneggiato (1953); completamento delle arginature e del muro di controripa (1978-1979).

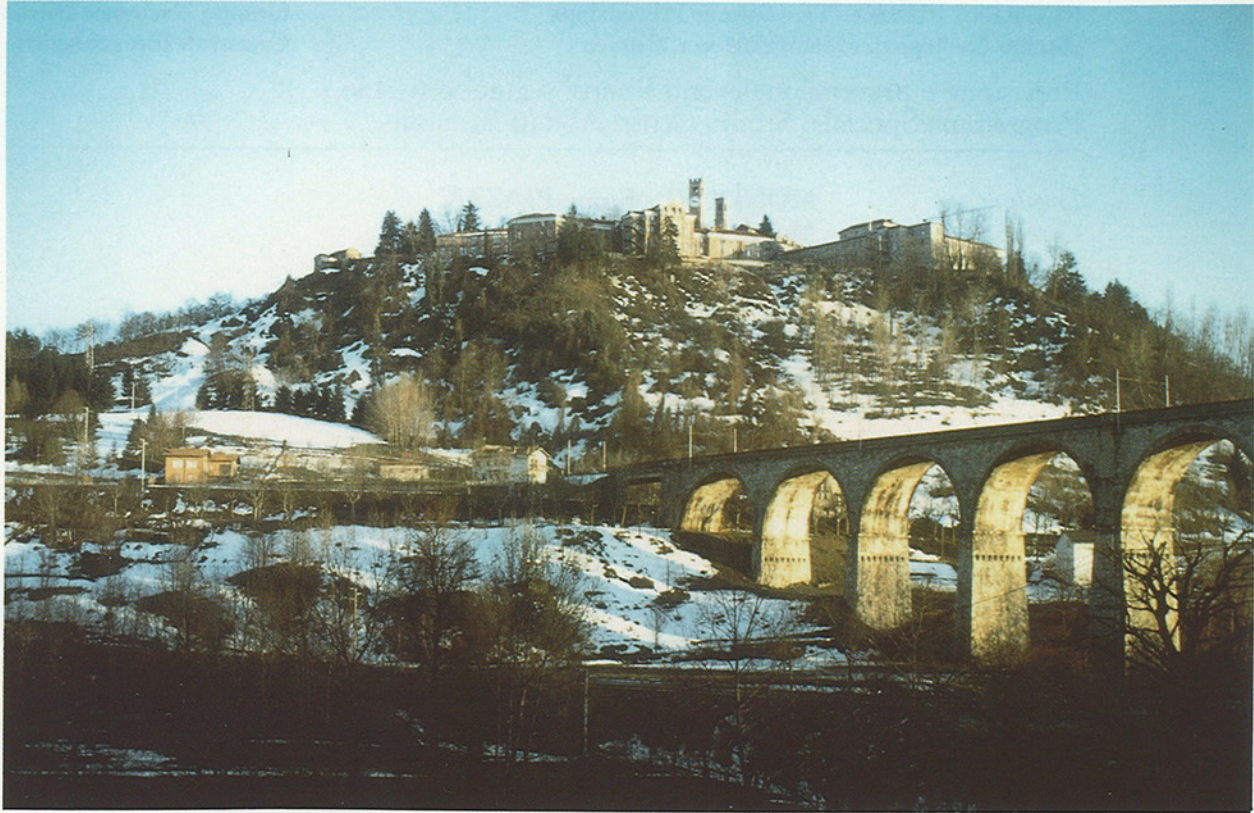
Fig. 1 - Veduta generale del versante nord-occidentale della collina sulla quale sorge il Rione Piazza, dotato di Decreto di consolidamento. I fenomeni di dissesto, riferibili al Decreto, si sono verificati nella porzione sinistra sottostante l'edificio ospedaliero. È ben visibile la variazione di pendenza corrispondente al cambio di litologia tra marne (inferiormente) e sabbie poco coerenti (superiormente). Tale superficie potrebbe corrispondere ad una vecchia corona di frana che in un episodio unico o in più episodi avrebbe dato origine ad accumuli rintracciabili a valle fino a contatto con la piana alluvionale. In basso a sinistra, in ombra, la scarpata di erosione fluviale del T. Ellero.

In quest'ansa il corso d'acqua compie un'ampia curva sinistra che lo porta ad erodere le formazioni terziarie poste, in riva destra, alla base della collina del rione Piazza. Lo scalzamento al piede provoca modesti movimenti gravitativi sia nelle bancate marnose sia, soprattutto, nella copertura di alterazione posta ad una altezza di 15-20 m sul torrente.

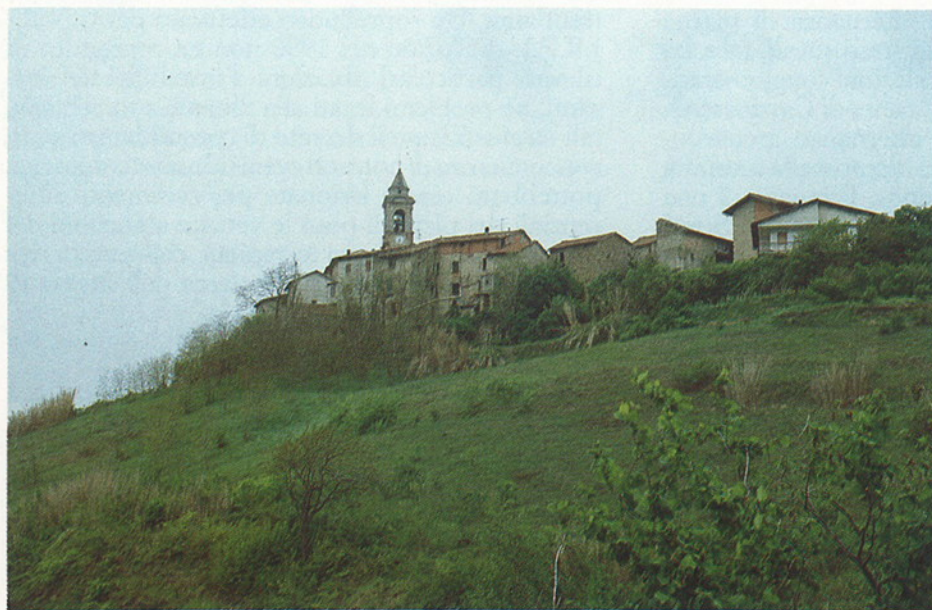
Fig. 1 - Settore meridionale della dorsale sulla quale sorge l'abitato. In concomitanza di notevoli eventi pluviometrici, potrebbero essere lesionate per cedimenti differenziali dei piani di posa le vecchie abitazioni e i relativi terrapieni, collocati sul ciglio di una scarpata dell'altezza di alcuni metri.

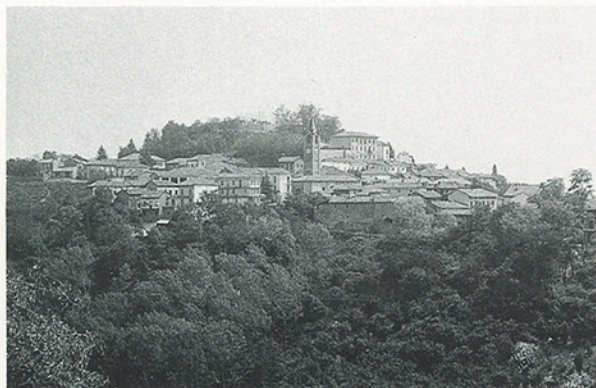
Fig. 1 - L'abitato si sviluppa sul crinale leggermente ondulato di un rilievo collinare, sulla cui sommità si erge una zona sopraelevata una quindicina di metri, costituita da bancate sabbiose, frequentemente coinvolta in passato da limitati dissesti.

nelle bancate sabbiose lungo le ripide pareti del bastione, con graduale arretramento della scarpata stessa.

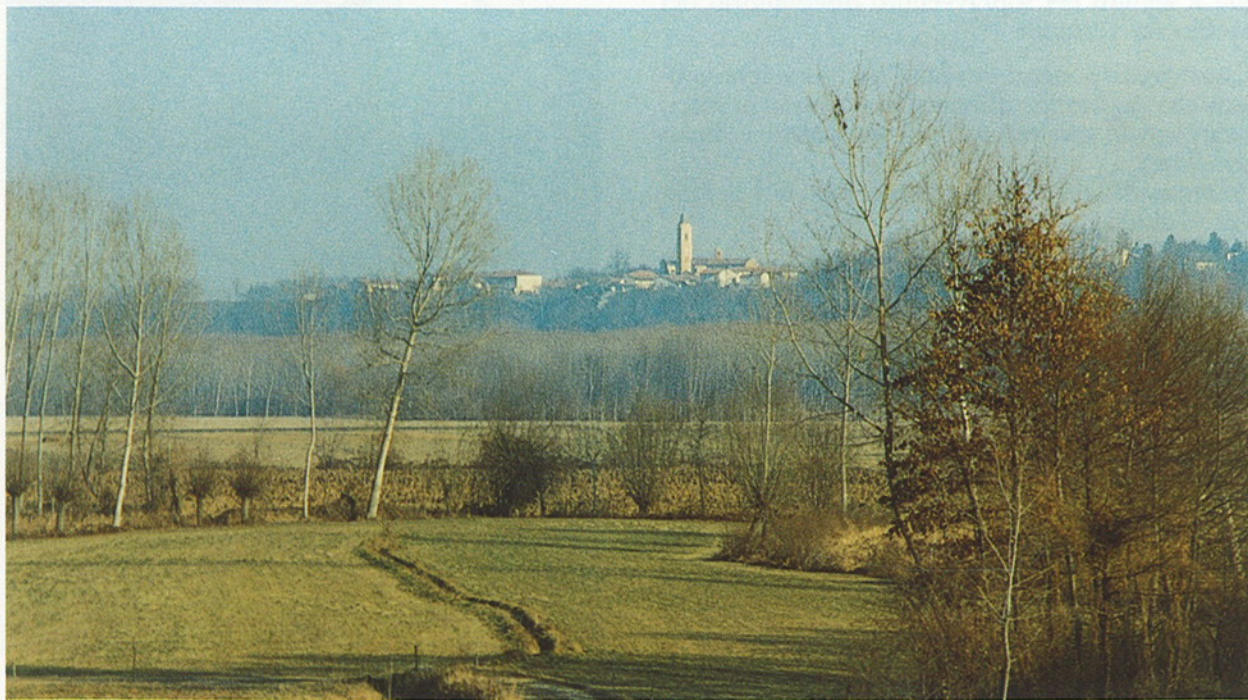
Fig. 1 - Vista d'insieme del centro abitato posto in sponda destra del T. Stura di Demonte a bordo di alto terrazzo fluviale. L'alveo ordinario del fiume è attualmente lontano dalla scarpata d'erosione per la quale, tuttavia, permangono seri problemi di stabilità legati alla scarsa competenza dei depositi alluvionali costituenti il substrato.

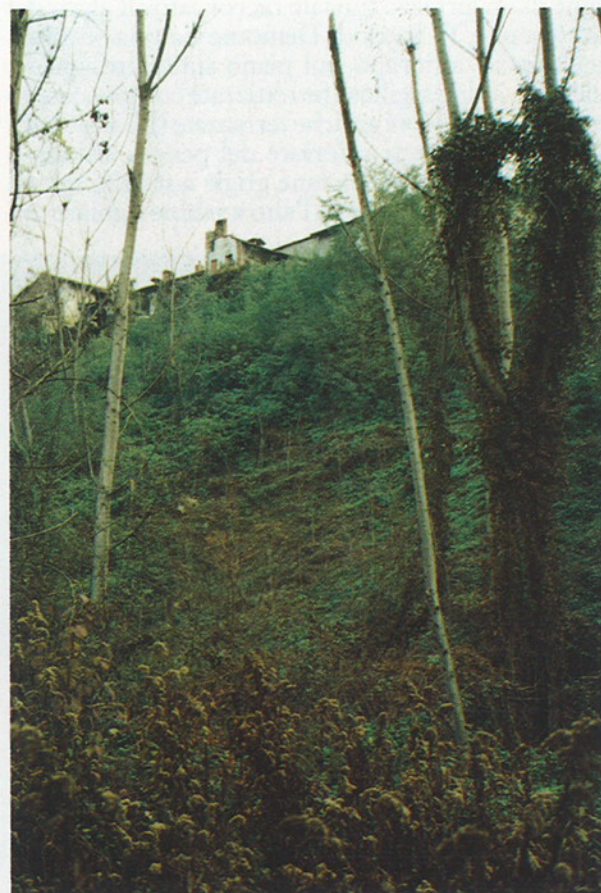
Fig. 2 - Particolare della scarpata originatasi per attività fluviale esplicitasi anche in epoca recente (prima metà del secolo). Numerosi edifici furono coinvolti nei secoli scorsi nei fenomeni franosi così come mostrato da carte catastali di età napoleonica e seguenti.

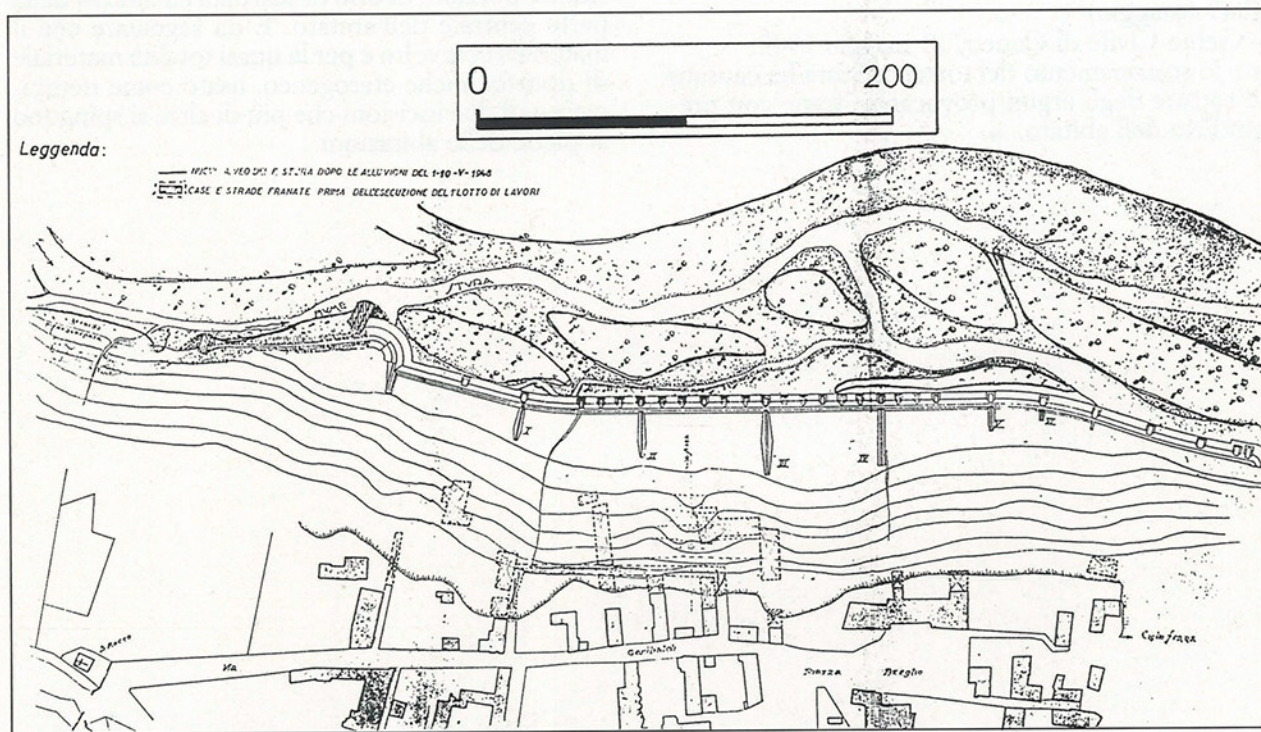
Fig. 3 - Esempio di documento d'archivio sul quale è mostrata traccia della parte di abitato scomparsa, tra il 1700 e il 1900, a causa del progredire dell'azione erosiva del T. Stura di Demonte (Ufficio del Genio Civile di Cuneo).

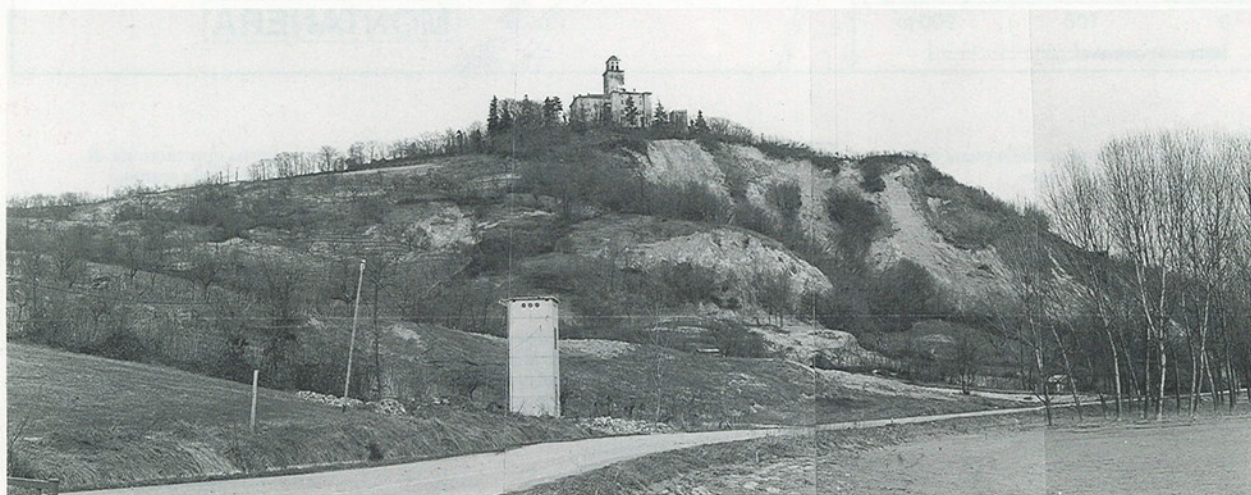
Fig. 1 - Ripido versante sud-occidentale della collina di Montecastello fotografato pochi giorni dopo il movimento gravitativo del 9 marzo 1978. Sono ben evidenti le frane complesse per scorrimento rotazionale passante a colamento e i relativi accumuli.

**Cause predisponenti:** nel versante Sud sono identificabili nei caratteri lito-strutturali scadenti del substrato, nell'elevata acclività e nei processi d'erosione al piede del versante da parte del F. Tanaro (durante eventi eccezionali); nel versante Nord il ruolo principale è attribuibile alla giacitura degli strati a franapoggio. Altri fattori possono essere riconosciuti nella chiusura dei pozzi con conseguente innalzamento della quota di falda e nelle

probabili perdite delle tubazioni dell'acquedotto; va segnalata anche l'influenza di straterelli di sabbia discontinui nei quali, per azione delle acque meteoriche e d'infiltrazione, si creano delle sovrappressioni interstiziali.

**Cause determinanti:** precipitazioni intense e prolungate.

**Danni:** crollo di numerose abitazioni, lesioni gravi ad altre; cedimenti di strade nell'abitato e di vie d'accesso all'abitato. Gravi dissesti nei muri di sostegno, rotture dell'acquedotto comunale (150 m) e della rete fognaria. Interruzione delle linee elettriche e telefoniche.

- 1978-81: ricostruzione in Via Umberto I di un muro di sostegno in calcestruzzo cementizio, costruzione di una gabbionata lungo la Via Nuova del Castello ed esecuzione al piede di una condotta in tubi di cemento del diametro di 40 cm con sovrastante cunetta in calcestruzzo. Esecuzione di micropali di sottofondazione (la base del muro era stata in gran parte scalzata dalla frana) e tiranti suborizzontali di ancoraggio. Intervento di placcaggio e drenaggio di un'area di dimensioni 24 x 20 m circa, posta immediatamente al di sotto del muro di sostegno in corrispondenza della nicchia di distacco. Il placcaggio è stato eseguito con un graticcio di travi tirantate, a maglia 4 x 4 m circa; il drenaggio con una maglia di dreni suborizzontali. Nella parte alta della scarpata e precisamente nelle zone adiacenti all'area placcata, l'intervento è consistito in travi orizzontali in calcestruzzo armato di sezione 80 x 80 cm, poste in continuità con le travi orizzontali del graticcio; tiranti a bulbo iniettato intestati nelle travi e posti a interassi di 5 m. I drenaggi sono costituiti da tubi microfessurati di lunghezza di 25 m e inclinazione di 2°-3°. Le bocche dei drenaggi sono poste immediatamente al di sopra delle travi a interassi. Presenza di reti metalliche fra le travi, che impediscono l'erosione del terreno superficiale e consentono quindi l'inerbimento.

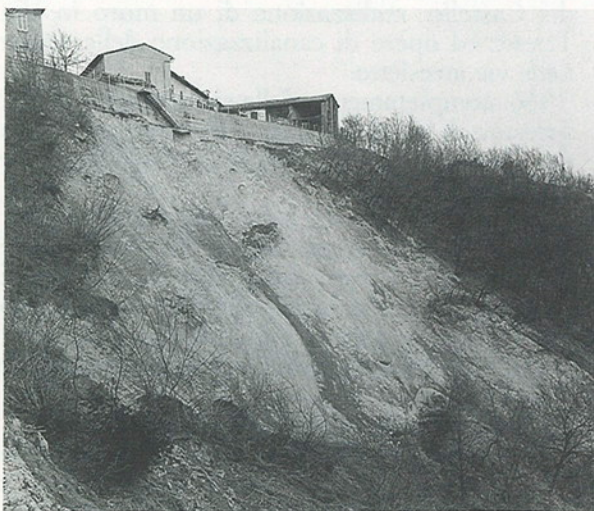
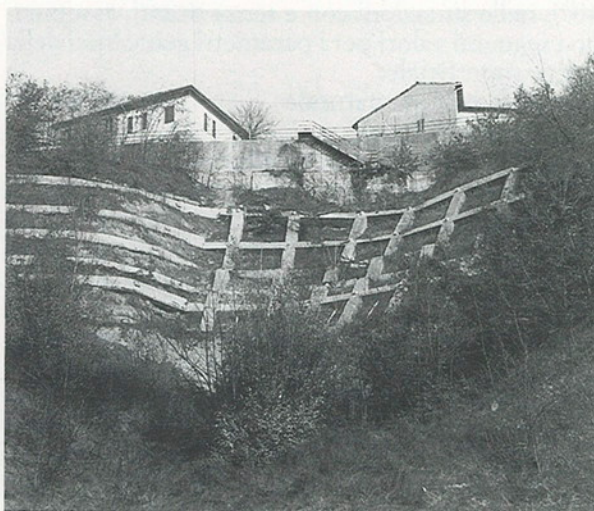
Figg. 2 e 3 - A sinistra il versante meridionale coinvolto nel movimento franoso del 9 marzo 1978, come appariva una settimana dopo l'evento; a destra come appare oggi la stessa zona dopo gli interventi sistematori realizzati nel 1980-81.

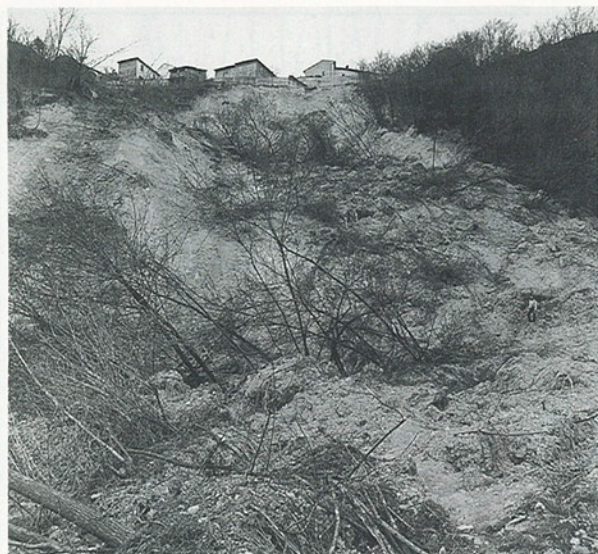
Fig. 4 - Versante meridionale dell'abitato coinvolto, il 9 marzo 1978, da un vasto movimento franoso che minacciò alcune abitazioni poste sul ciglio della nicchia di distacco.

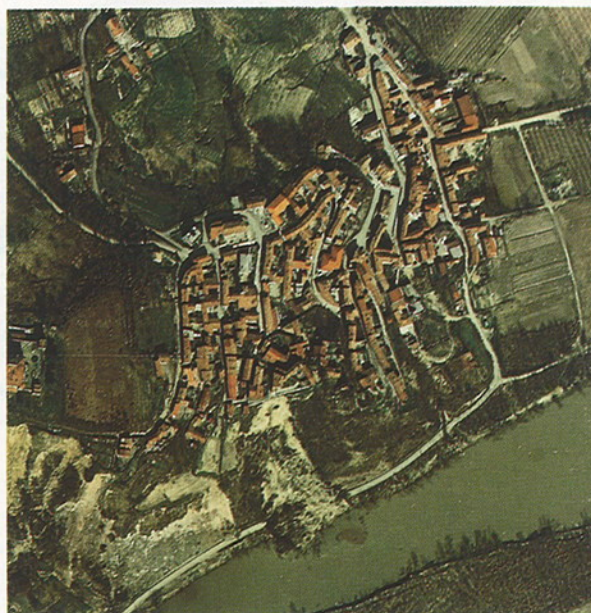
Fig. 5 - Ripresa aerea dell'abitato effettuata pochi giorni dopo l'evento del 9 marzo 1978. Ben visibile in basso la frana complessa di scorrimento rotazionale passante a colamento che sbarrò parzialmente l'alveo del Tanaro. In alto si individua il vasto scorrimento traslativo di regione Foriara. (Conc. S.M.A. N. 144 del 17 dicembre 1993).

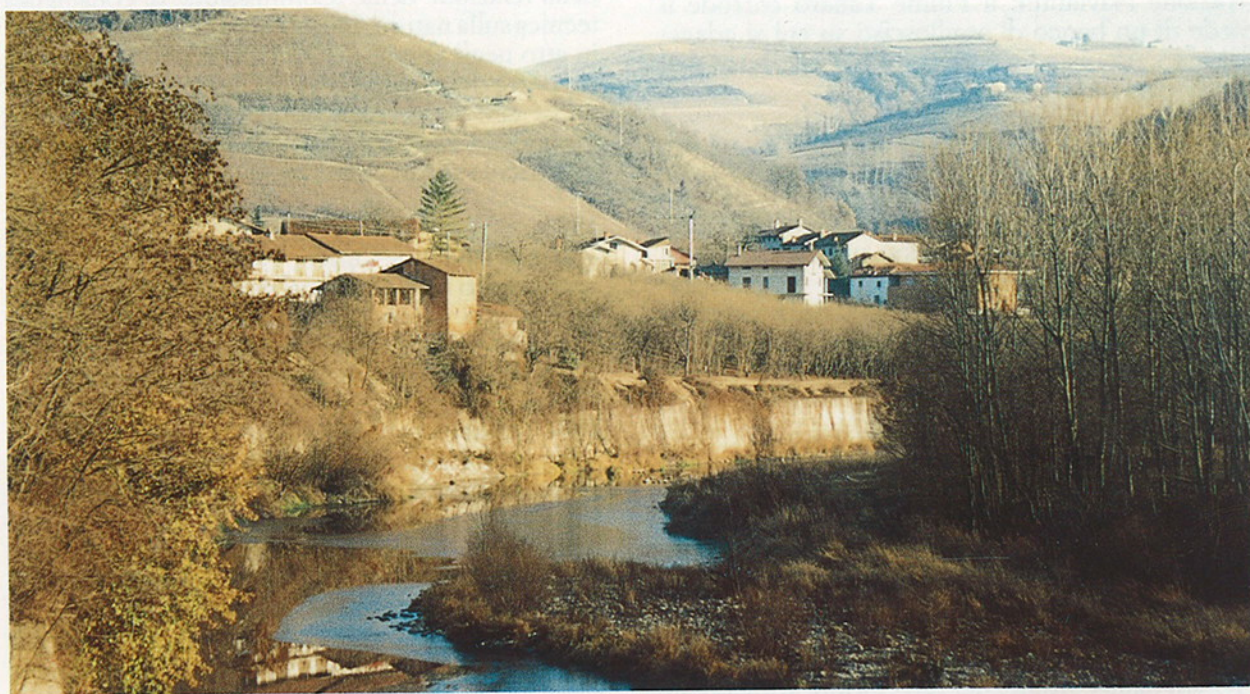
**Parametri dimensionali:** il fenomeno erosivo si esplica su alcune centinaia di metri in lunghezza a carico di una scarpata alta da 5 a 10 m, parte nella sponda destra del F. Tanaro, a monte del ponte FF.SS., e in parte minore nella sponda terminale destra dell'affluente Rio Garino.

Fig. 1 - Particolare del centro abitato che, posto su basso terrazzo tra il Fiume Tanaro e le colline delle Langhe, ha sofferto notevoli danni causati dall'accentuarsi della sponda concava del meandro. Attualmente la ripa sottostante l'abitato è protetta da opere di difesa spondale, seppure incomplete.
