Località: OTTIGLIO
Comune: Ottiglio
Provincia: Alessandria
Bacino idrografico: T. Rotaldo - F. PO
Riferimento cartografico I.G.M.: F. 57 VERCELLI - II NE - Vignale Monferrato
Provvedimento adottato: consolidamento con D.P.G.R. n. 515 del 28 gennaio 1976.

Previsione e prevenzione eventi franosi a grande rischio
Programma Speciale: Studio Centri Abitati Instabili

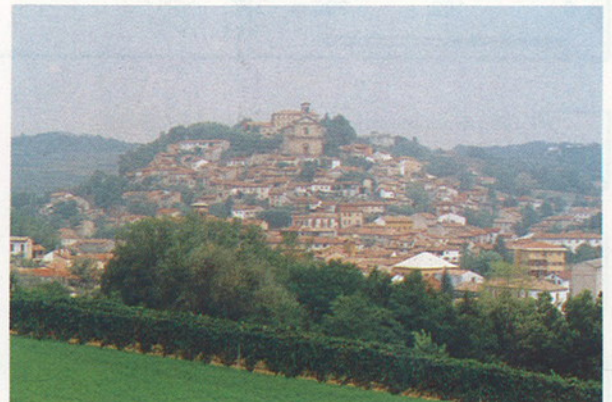
Fig. 1 - L'abitato di Ottiglio, fotografato dalla strada che conduce a Grazzano Badoglio, è situato su una dorsale del sistema collinare del Basso Monferrato costituita da bancate di calcari organogeni e marne appartenenti alla Formazione della "Pietra da Cantoni".

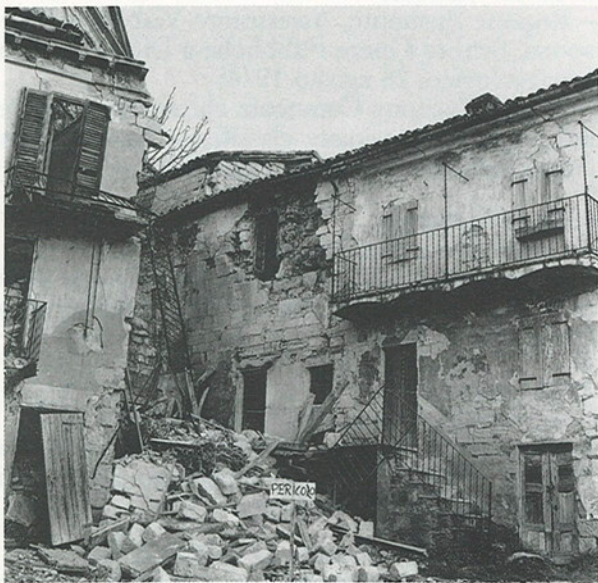
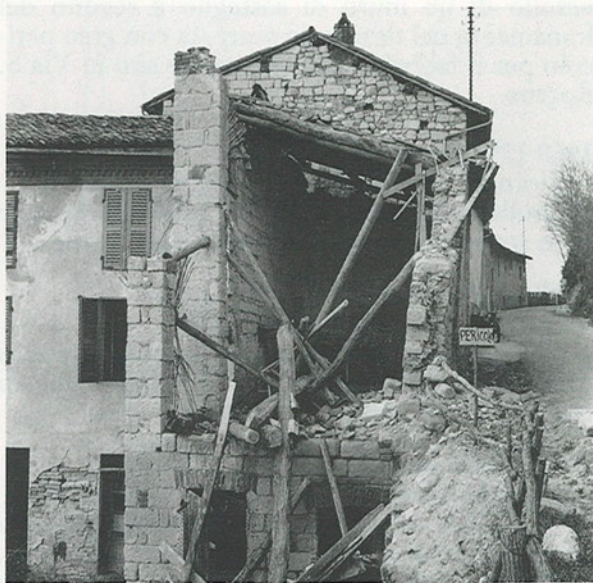
Osservazioni: all'abitato fu concesso il decreto di consolidamento della parte sommitale dopo i danni subiti nell'autunno 1968. Gli edifici lesionati e crollati durante il marzo 1972 erano vetusti e da tempo abbandonati: pare che né le abbondanti piogge, né la situazione geologica fossero le cause determinanti dei danni subiti dall'abitato. Attualmente nel concentrico non si rilevano processi d'instabilità in atto tali da giustificare il decreto di consolidamento, pur non potendosi escludere limitati fenomeni di saturazione e fluidificazione dei terreni superficiali in concomitanza di eccezionali eventi idrometeorologici.

Figg. 2 e 3 - Evento dei primi di marzo del 1972. Tre case crollarono e altre due furono dichiarate pericolanti: erano però abitazioni già da tempo abbandonate perché vetuste e malandate.

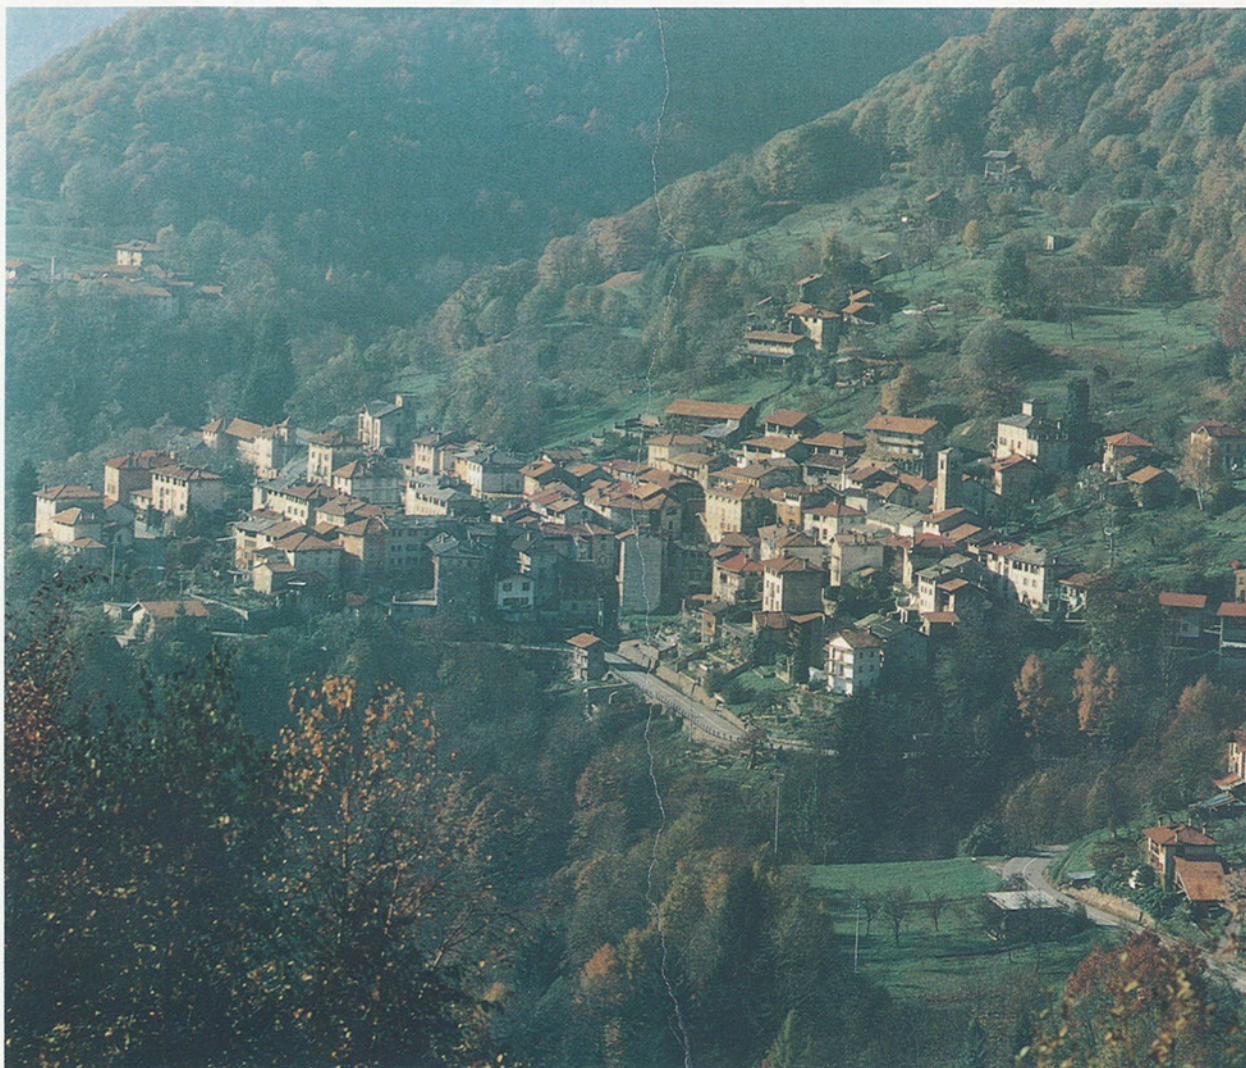
Fig. 1 - La fotografia mostra, in una visione d'insieme, il versante su cui è costruito l'abitato di Civiasco. Il movimento franoso interessa praticamente tutta l'area prativa sovrastante il centro abitato principale, coinvolgendo in modo grave il gruppo di case isolate visibili in alto (Fraz. Peracino), ed alcune case alla periferia del paese.

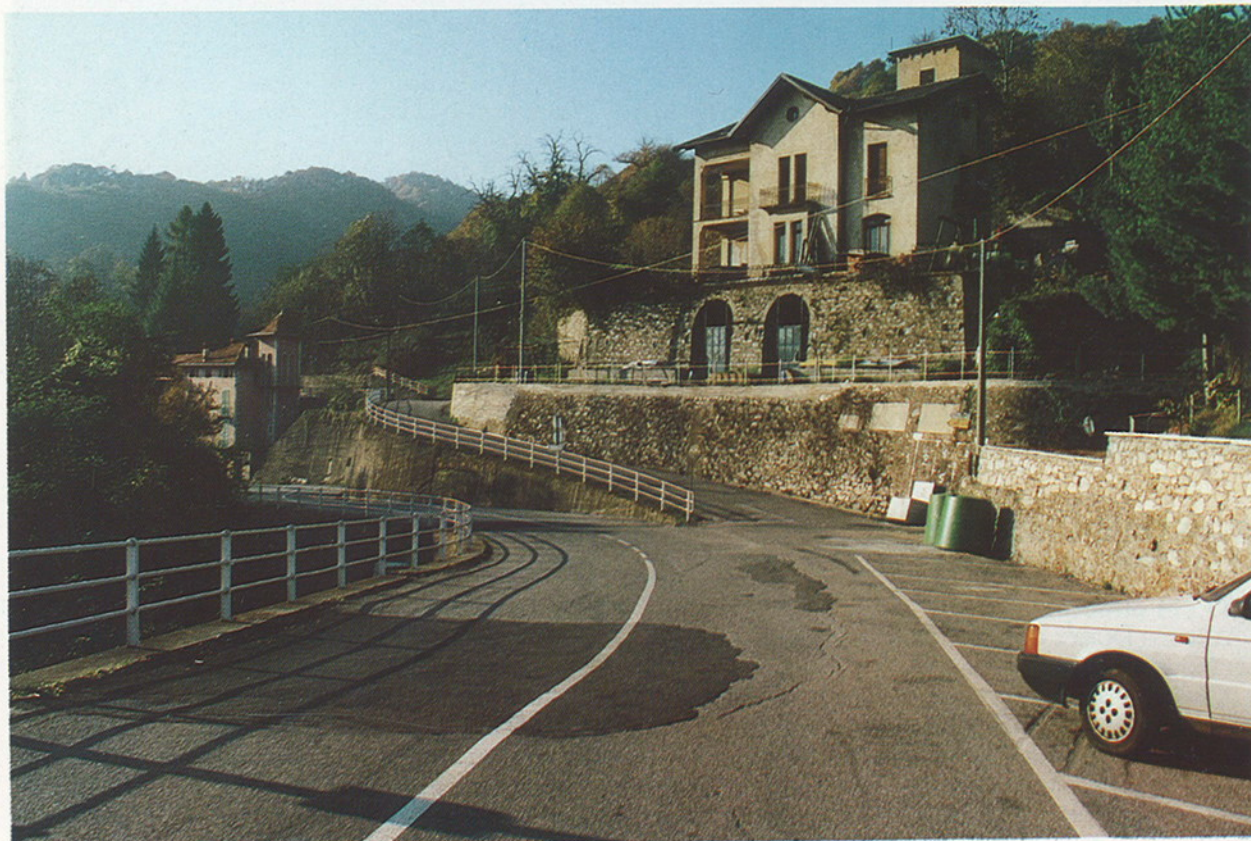
Fig. 2 - La fotografia mostra i rifacimenti parziali dei muri in pietra e le opere di sostegno in calcestruzzo costruite per ripristinare la viabilità delle due strade a tratti franate durante l'evento del novembre 1951. La casa al centro della foto venne gravemente lesionata dai movimenti del terreno in quegli anni. Attualmente sono visibili lesioni diffuse ai manufatti e, in primo piano, lesioni al manto stradale, che sono il sintomo di un continuo molto lento movimento in atto.

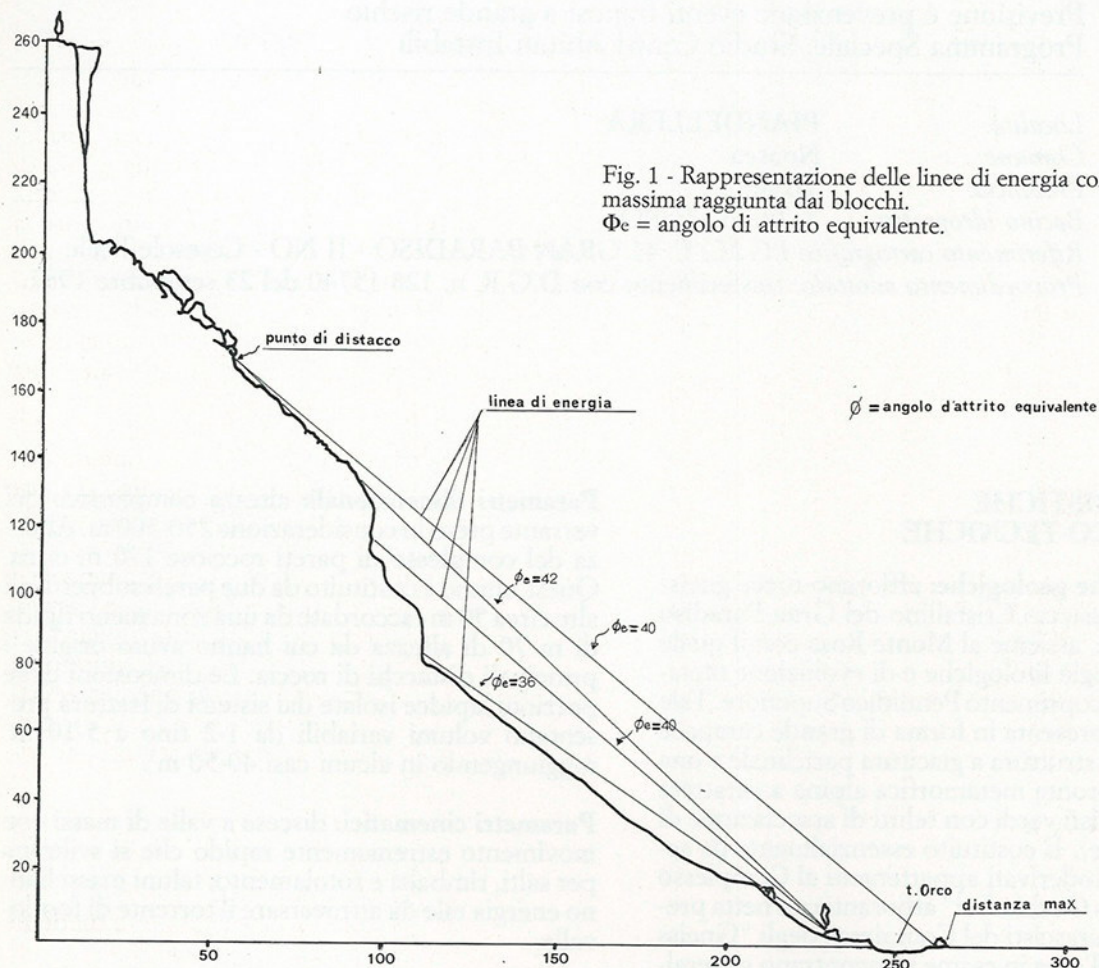
Fig. 1 - Rappresentazione delle linee di energia con distanza massima raggiunta dai blocchi.
 Φ_e = angolo di attrito equivalente.

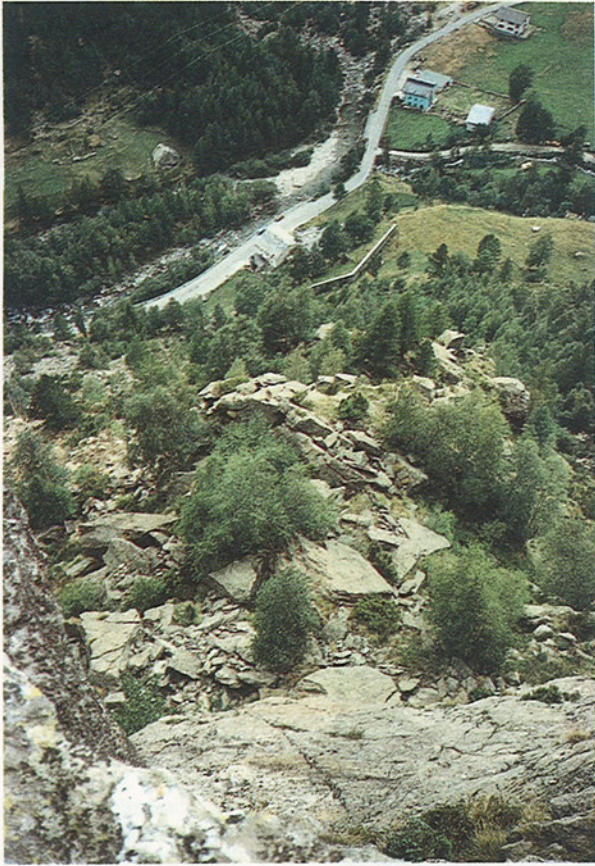
Fig. 2 - La fotografia, scattata dalla sommità della parete rocciosa sovrastante l'abitato di Piandellera, mostra le condizioni di fratturazione e disarticolazione dell'ammasso roccioso nella parte centrale della parete e mette in evidenza il sottodimensionamento dell'opera di difesa in caso di collasso totale o parziale dello stesso.

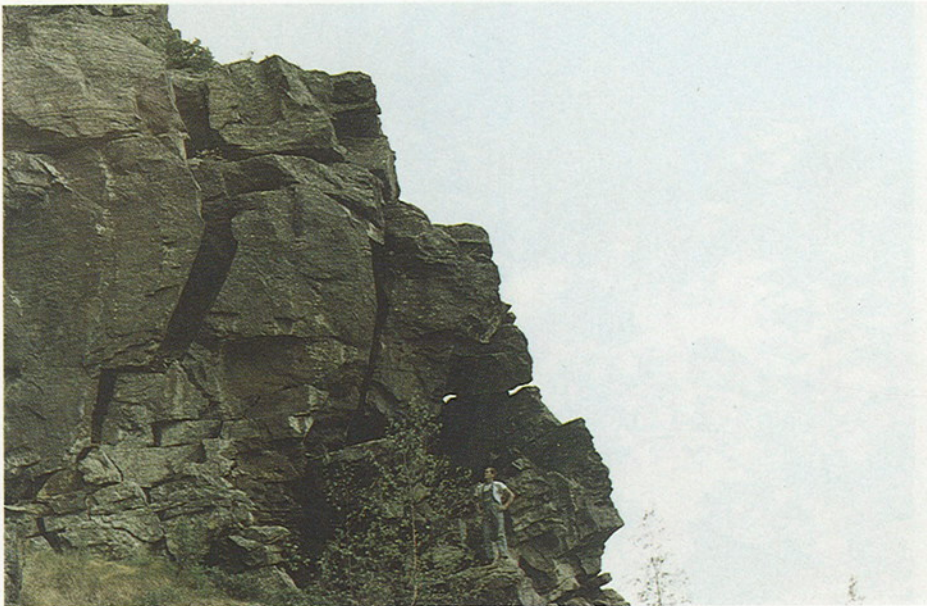
Fig. 3 - Lo stesso ammasso roccioso, visto nel settore occidentale, pur lasciando intravedere le originarie condizioni giaciture, presenta vistosi fenomeni di disgiunzione lungo i principali e ben sviluppati sistemi di frattura, con aperture che raggiungono 50-60 cm di larghezza.

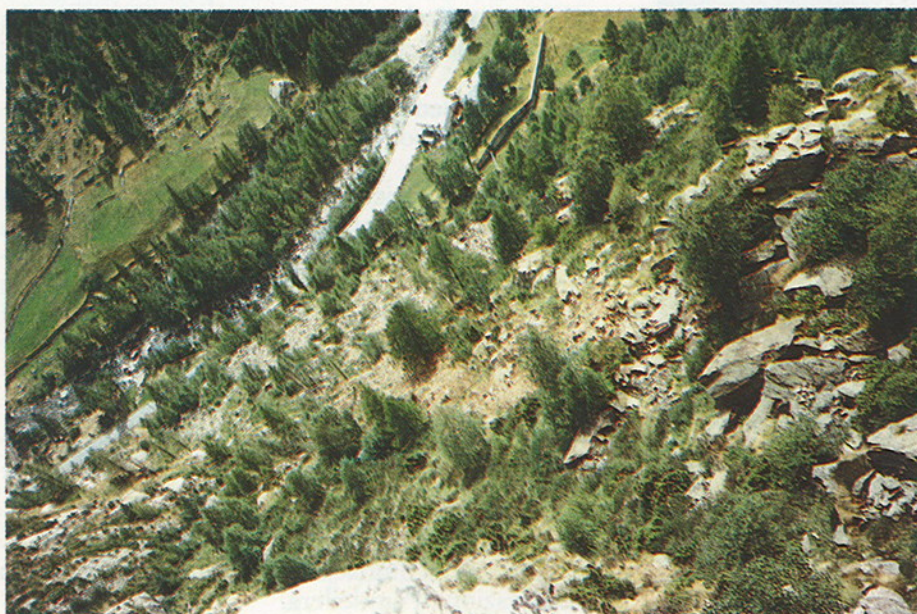
Fig. 4 - Visione dall'alto del canale roccioso lungo il quale, in seguito alla frana verificatasi il 23 maggio 1984, sono scesi, con meccanismi di rotolamento, salti e rimbalzi, numerosi massi alcuni dei quali, deviando leggermente sulla destra, hanno danneggiato gli edifici e la strada sottostante.

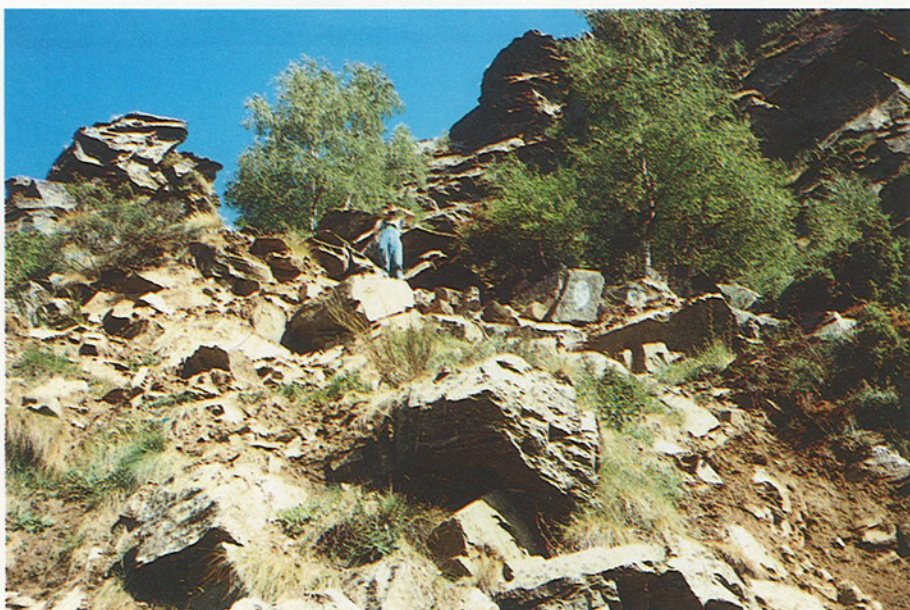
Fig. 5 - Particolare della zona di distacco della frana verificatasi il 23 maggio 1984 che ha provocato il rotolamento a valle di massi di grosse dimensioni. Si possono osservare le condizioni di disarticolazione dell'ammasso roccioso nel settore orientale.

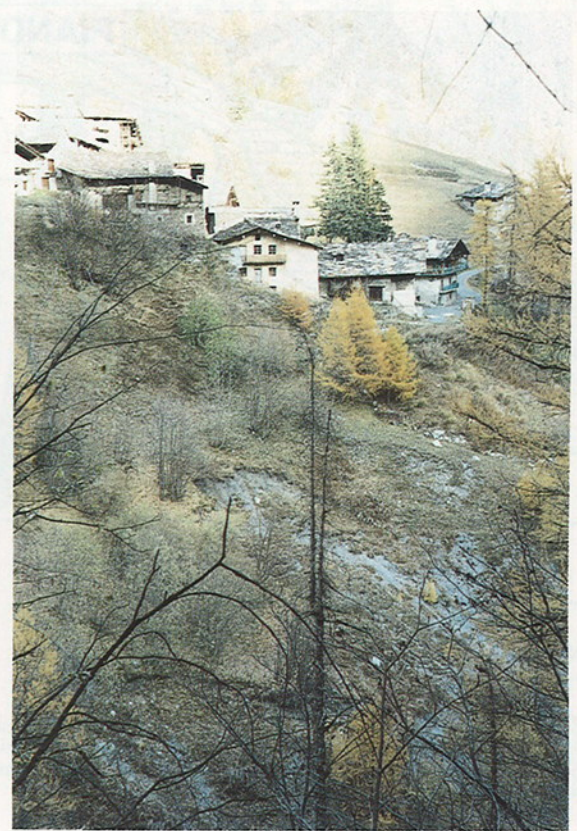
Fig. 1 - Particolare del versante a livello dell'abitato. Al centro della fotografia è l'ex Municipio, in alto a destra una casa isolata seriamente lesionata da movimenti locali della parte di accumulo più prossima all'alveo torrentizio. Tra la fitta vegetazione in primo piano, si distinguono le lacerazioni della coltre erbosa che evidenziano la fine pezzatura del materiale costituente l'accumulo della frana.

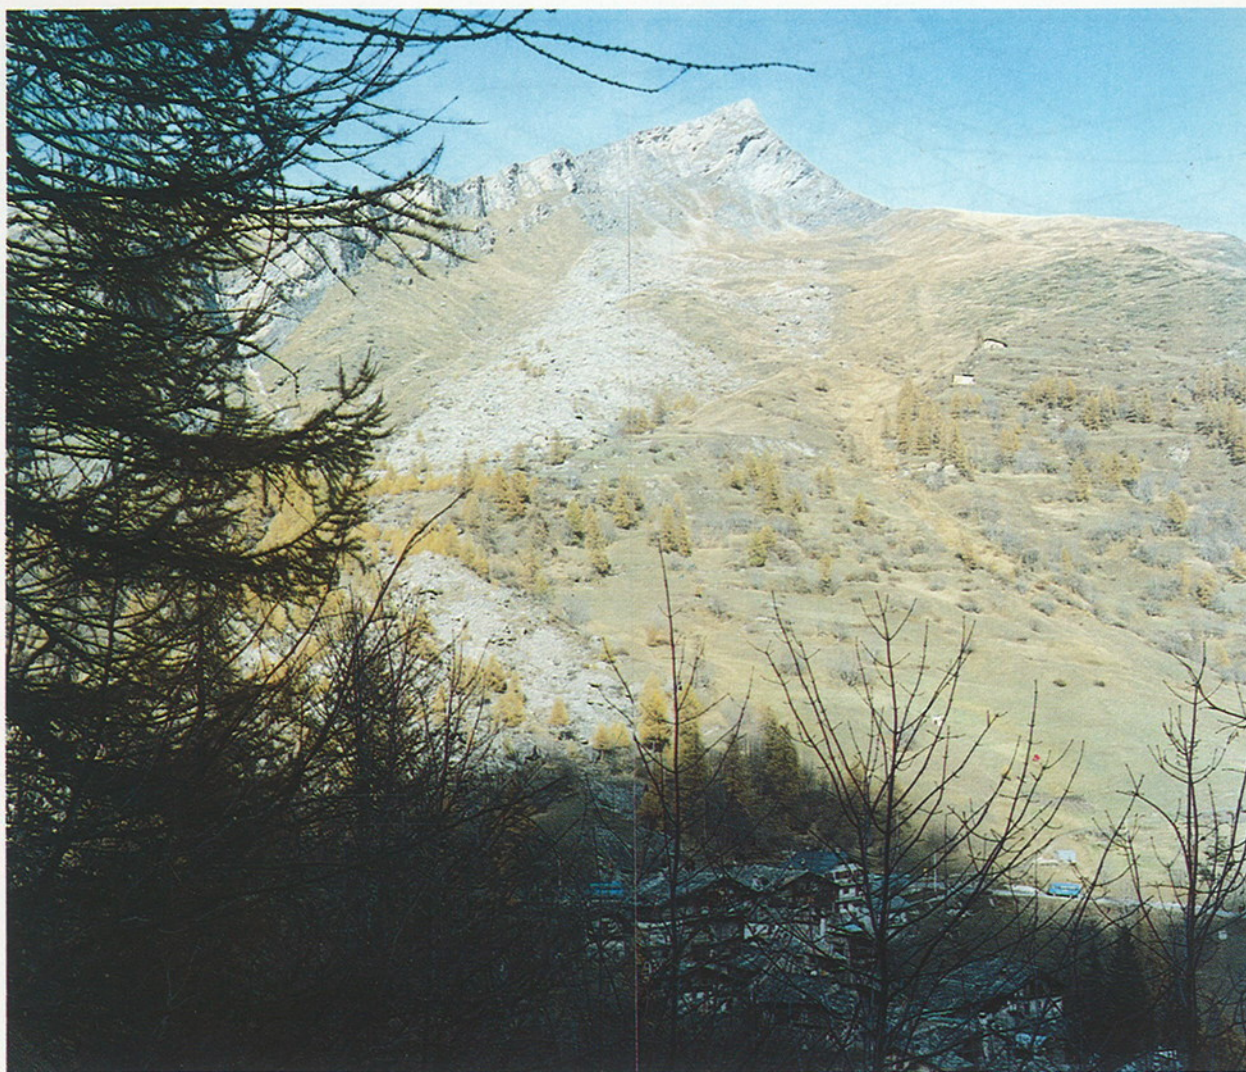
Fig. 2 - Vista d'insieme della parte media e alta del grande corpo di frana sul piede del quale è visibile l'abitato della frazione. Il paese è seriamente minacciato da possibile aggravamento dei movimenti attualmente interessanti la parte bassa dell'accumulo percorsa al piede dal T. Varaita di Bellino.

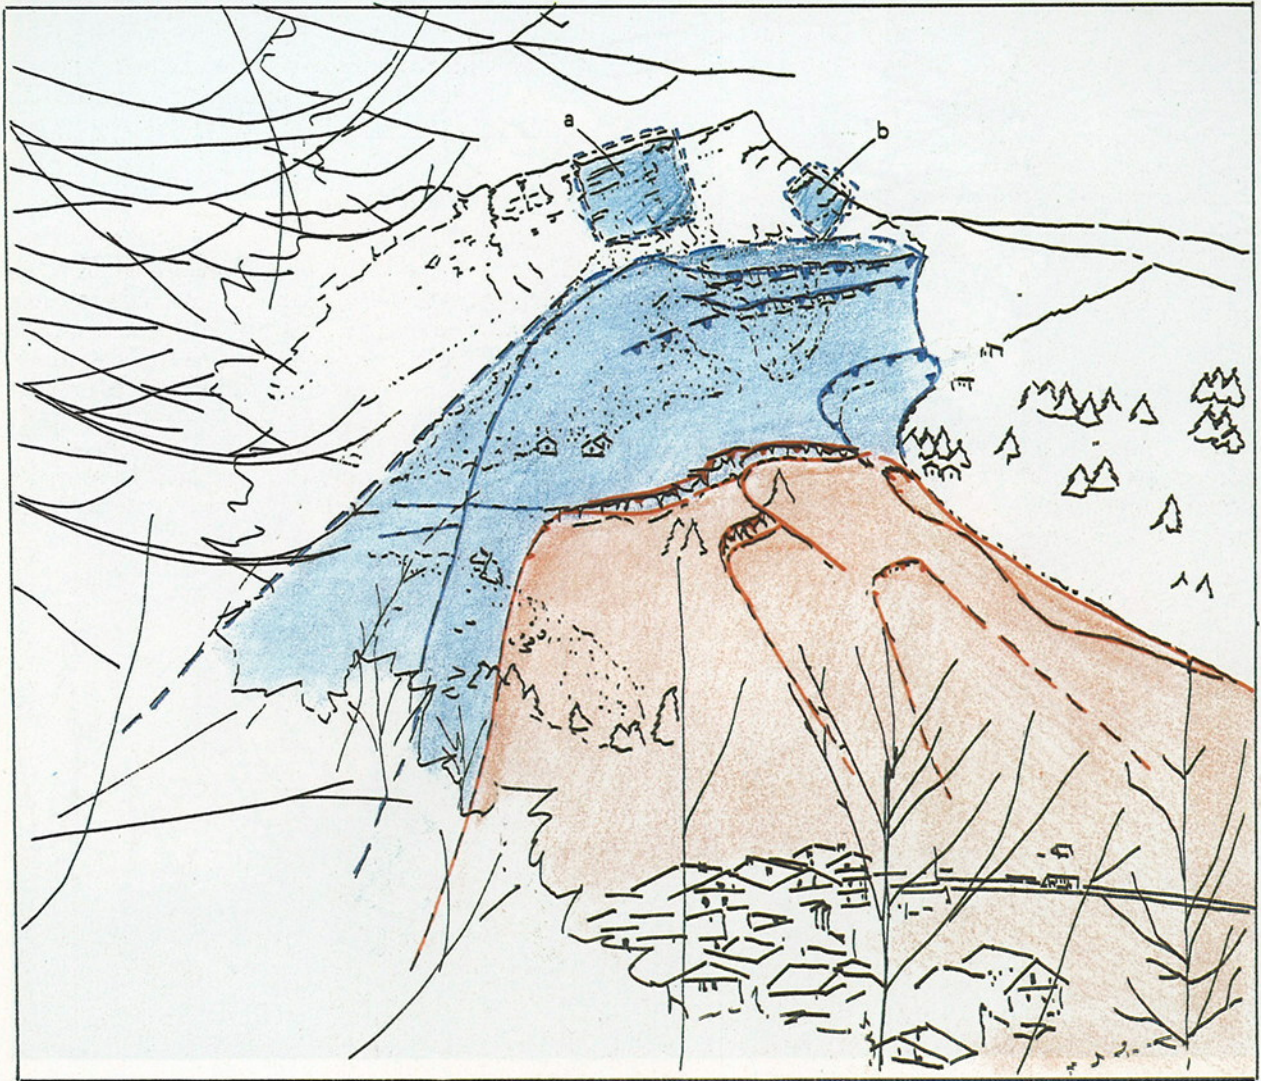
Fig. 3 - Raffigurazione schematica della figura precedente realizzata per evidenziare i limiti principali del movimento franoso responsabile, in ultimo, delle lesioni all'abitato di Pleyne. In rosso le parti che mostrano segni di riattivazioni recenti e attuali; in blu i limiti del corpo di frana nel suo insieme e le due porzioni di corona principale delimitate da superfici di discontinuità evidenti (a, b).

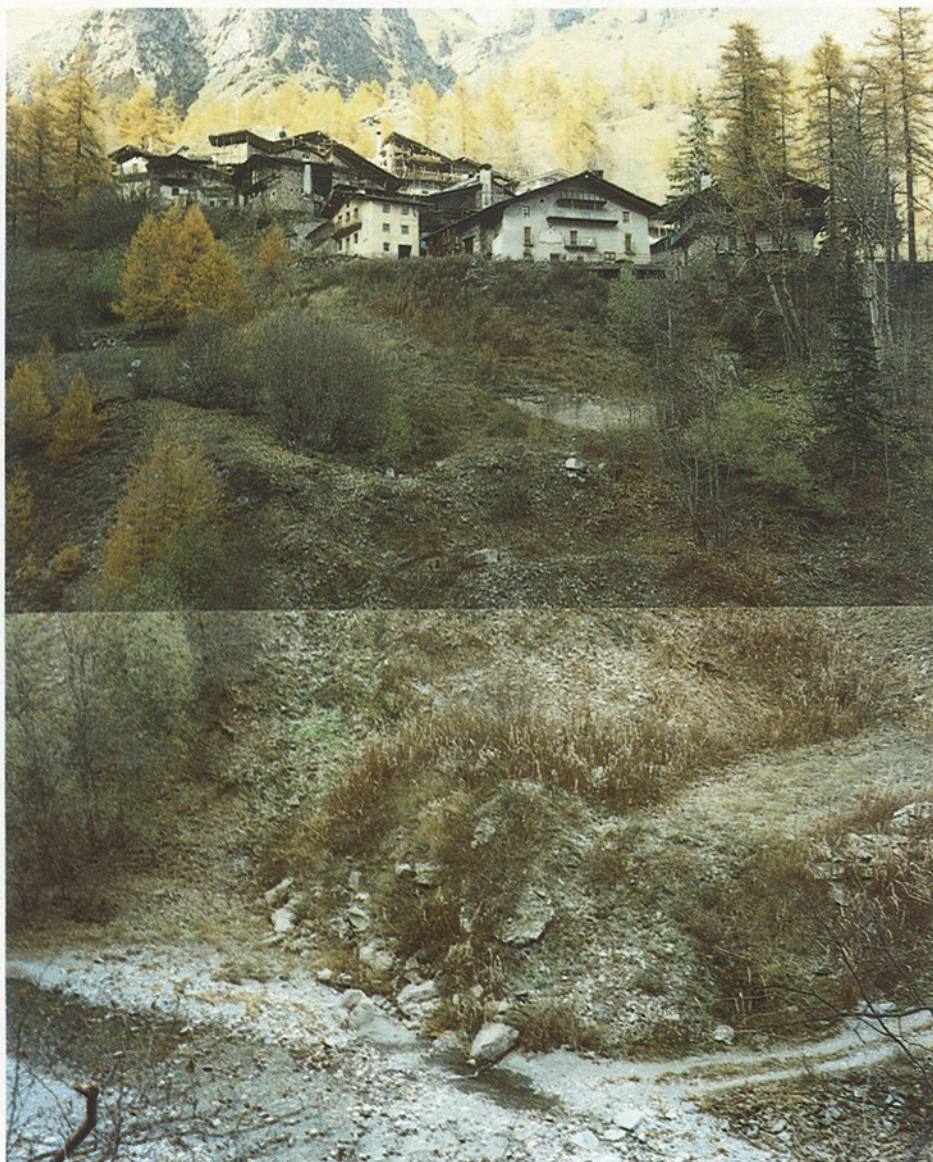
Fig. 4 - Nella fotografia sono mostrati i rapporti esistenti tra l'alveo del torrente (qui in corrispondenza della maggiore delle due briglie di contenimento) e l'abitato posto 60 m a monte sul piede dell'accumulo di frana. Sotto l'abitato è visibile parte del muro di sostegno coinvolto, in epoca recente, nei movimenti più epidermici.

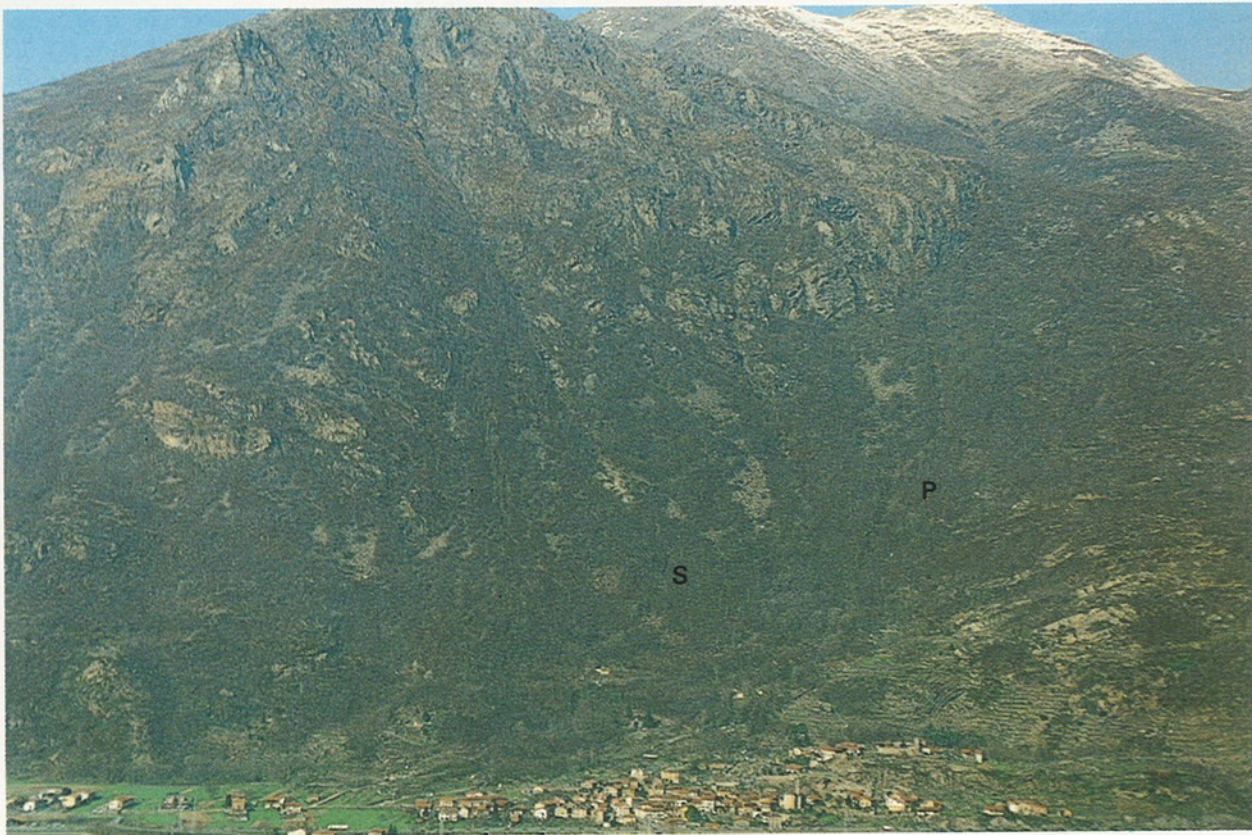
Fig. 1 - Vista del ripido versante meridionale del Monte Cavallaria solcato dai rii Pisone (P) e Sneira (S). In basso il centro abitato costruito per buona parte sul relativo cono di deiezione. La parte settentrionale del paese (a destra) è costruita al riparo di grandi balze rocciose. La parte meridionale è costruita sul settore distale del conoide, mentre la parte centrale è quella più esposta all'attività torrentizia del Rio Pisone ed è quella che fu colpita in modo grave dalla piena del giugno 1942.

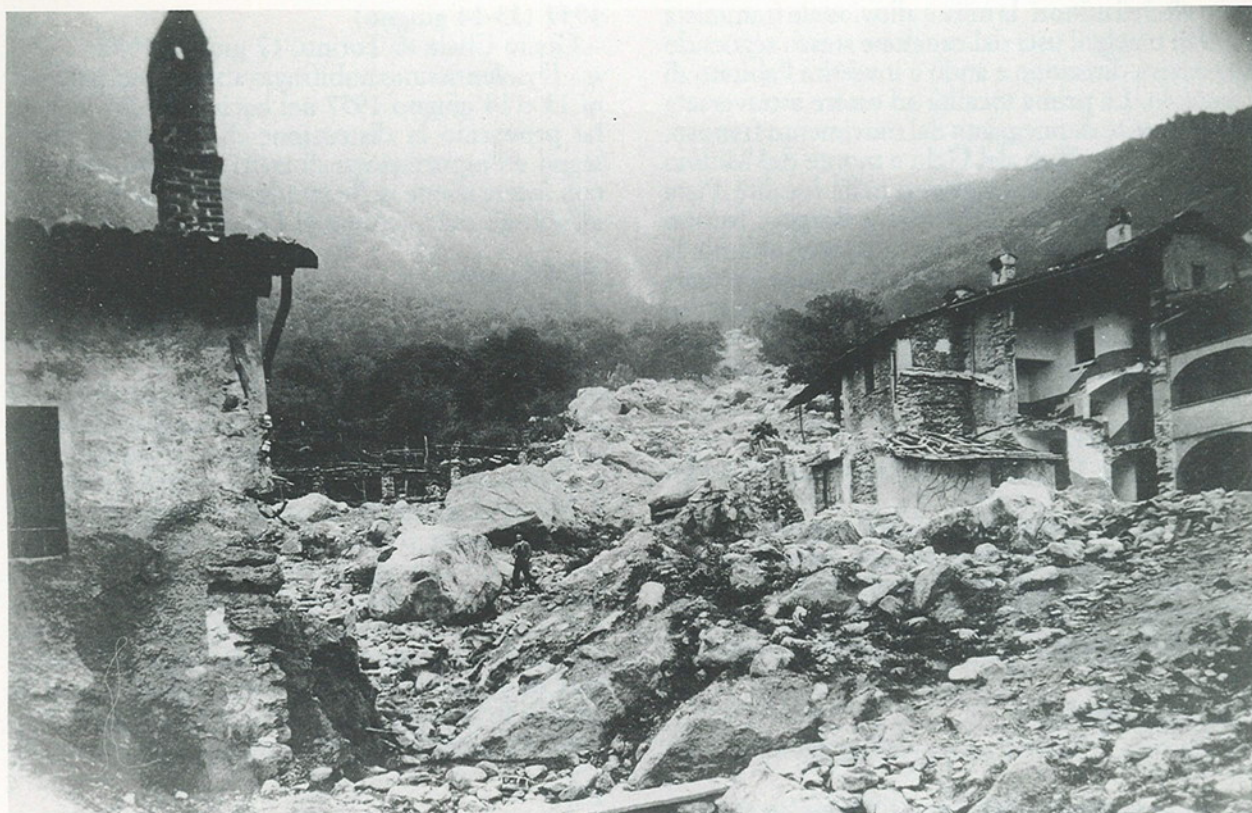
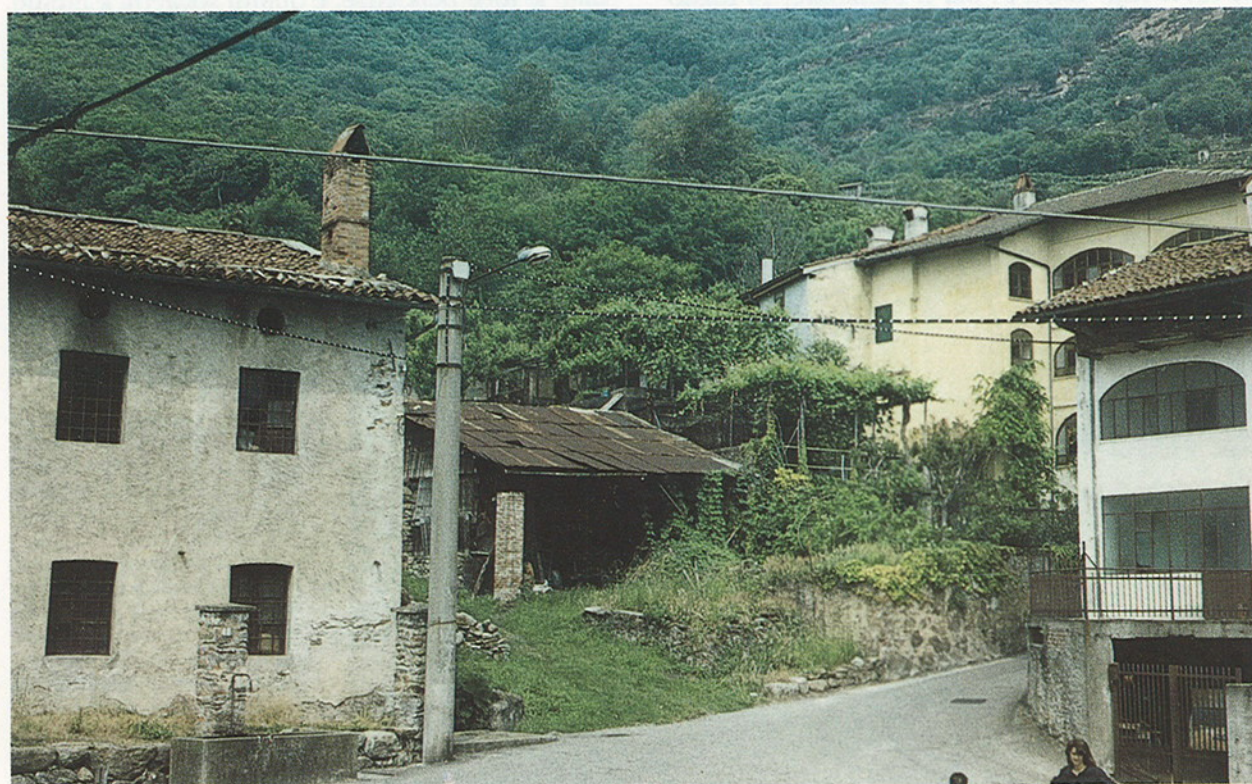
Figg. 2 e 3 - Settore apicale del conoide del Rio Pisone. La fotografia in alto, scattata poco dopo l'evento del giugno 1942, evidenzia le capacità di trasporto solido di questo piccolo rio e la gravità con cui fu colpito il centro abitato costruito sul conoide e sventrato dalla piena. La fotografia in basso, scattata quasi 50 anni dopo pressapoco dallo stesso punto, mette in risalto come la ricostruzione delle opere e il ripristino delle attività cancellino, con l'aiuto del tempo, i segni della tragedia e, di conseguenza, velocemente la memoria del pericolo esistente.

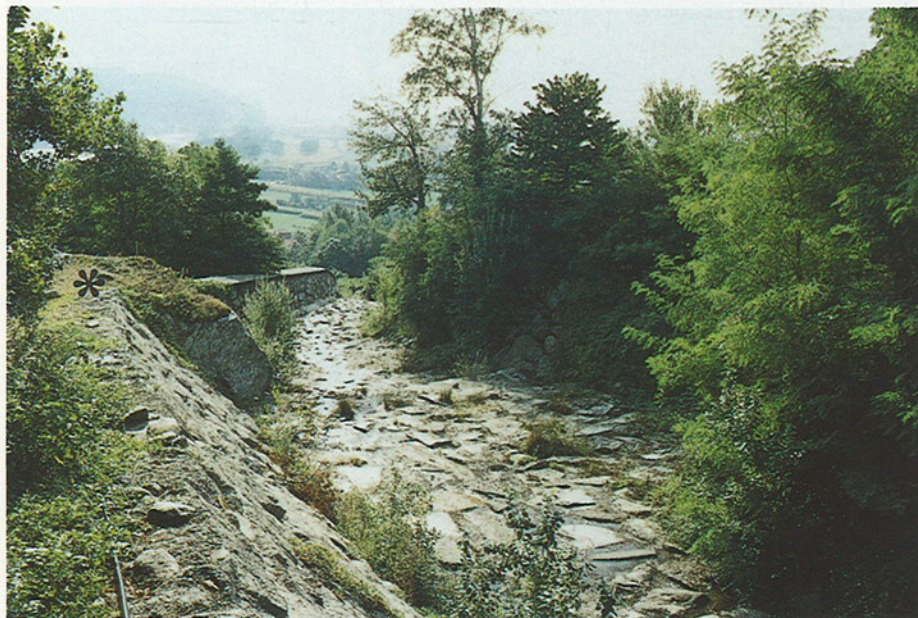
Fig. 4 - Apice del conoide: la fotografia (vista da monte) mostra l'intervento di difesa eseguito in corrispondenza alla zona in cui il Rio Pisone uscì dai suoi argini naturali nell'evento del giugno 1942 (*). La diminuzione della sezione di deflusso causata dal masso sporgente e dalla improvvisa curva a destra dell'alveo, proprio in corrispondenza della sua massima rottura di pendio, giocano un ruolo negativo nel ridurre sensibilmente le possibilità di smaltimento dei materiali trasportabili da una piena.

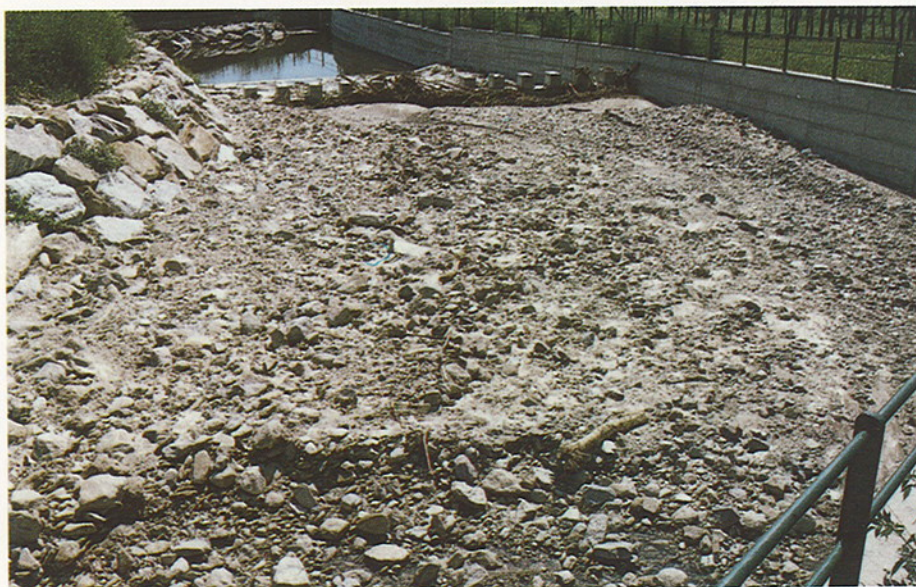
La briglia selettiva e la cassa di sedimentazione costruite nel 1986-87 sull'unghia del conoide sono sufficienti a ritenere portate solide di piene ordinarie. Il canale di deflusso che si diparte dalla cassa di sedimentazione non è in grado di smaltire neppure piene ordinarie.

Fig. 5 - Vista da monte della cassa di sedimentazione costruita nel 1986 al piede del conoide dei rii Pisone e Sneira, suddivisa in due comparti da un briglia selettiva capace di trattenere complessivamente un migliaio di m³ di materiale. Il 18 agosto 1987 l'opera entrò in funzione in seguito ad una piena ordinaria causata da un temporale estivo. La cassa, come mostra la fotografia, trattenne la modesta quantità di materiale trasportato, ma le acque non riuscirono a defluire dal troppo stretto canale scolmatore ed allagarono le case circostanti.

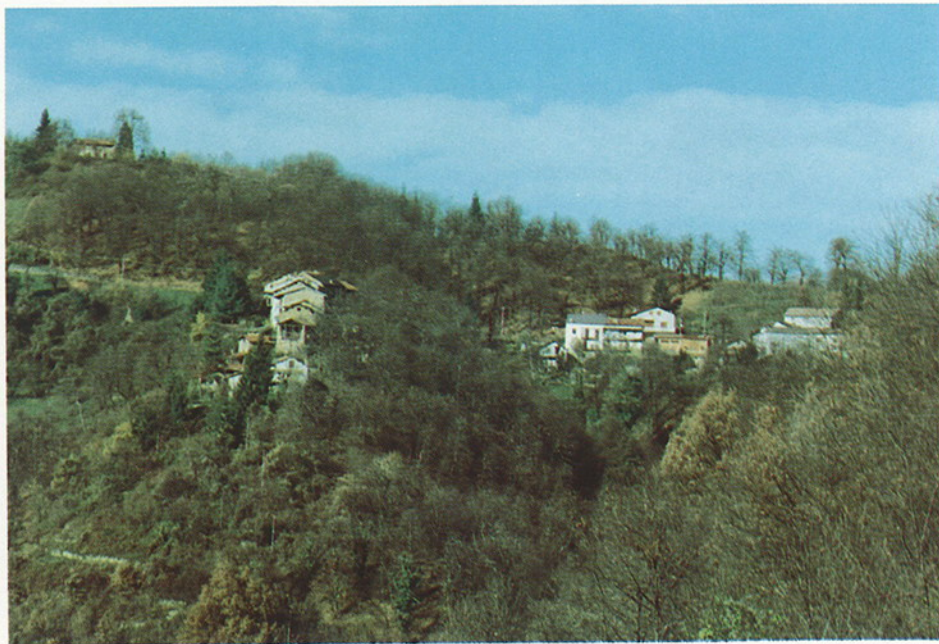
Fig. 1 - Veduta della borgata Piano e del tratto di versante contiguo a Roà Marenca (a destra della foto). In tale zona si sono riscontrate modeste lesioni ad alcuni edifici e deboli segni di movimento franoso.

Danni: modeste lesioni, sotto forma di fessurazioni, ad alcuni edifici.

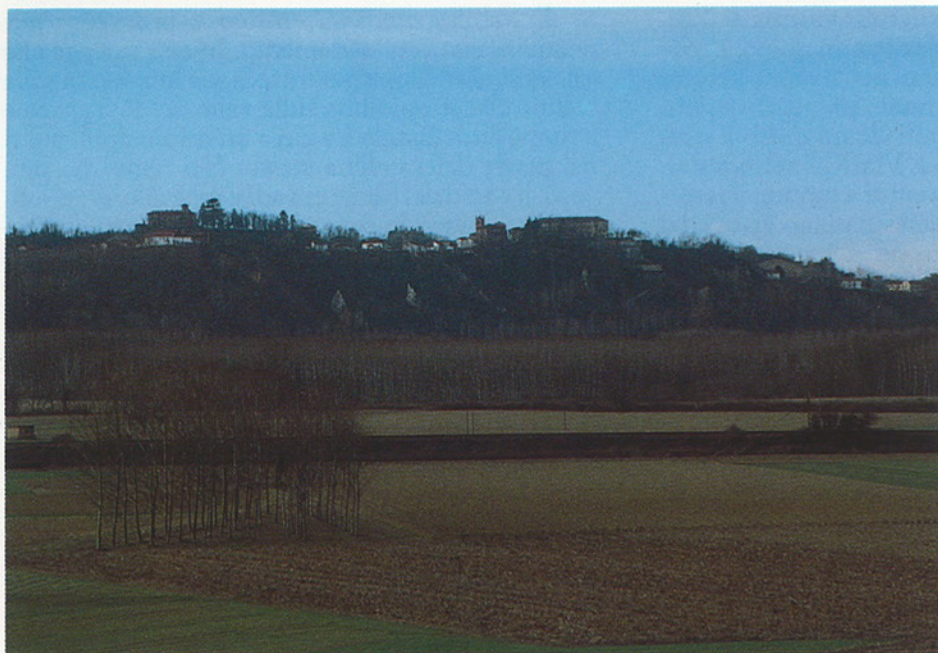
Fig. 1 - L'abitato sorge su un dosso collinare elevato di circa 80 m rispetto alla piana del F. Tanaro. E' visibile, in primo piano, la scarpata settentrionale frequentemente sede in passato di fenomeni gravitativi.

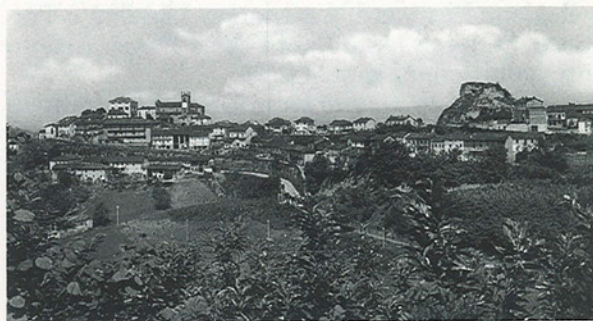
Fig. 2 - Il paese, come appariva prima degli anni 1972-74, quando si decise di sbancare la rocca sulla quale nel secolo scorso sorgeva il castello. La rocca in passato fu coinvolta da numerosi movimenti gravitativi a causa delle erosioni spondali del F. Tanaro (fotografia F.lli Marchia, Asti).

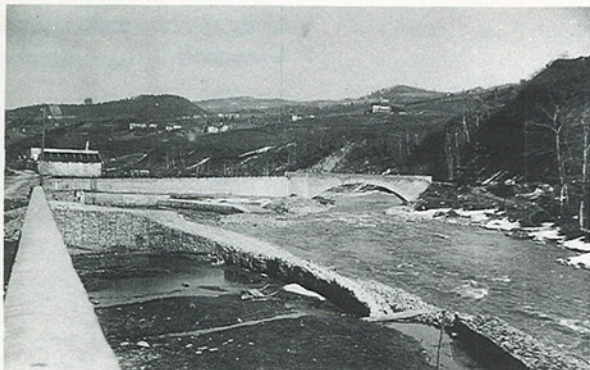
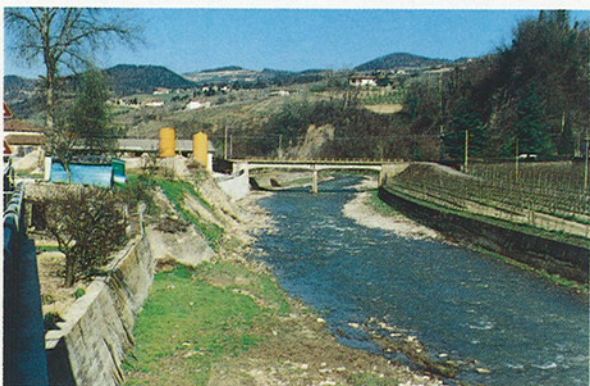
Fig. 1 e 2 - Confronto dello stesso tratto d'alveo del T. Belbo. In alto (estate 1926) è in fase di ricostruzione parte del ponte in pietra e della strada d'accesso al cimitero, asportati dalle acque in piena il 16 maggio del medesimo anno. In basso la situazione attuale: la sezione di deflusso del ponte è stata notevolmente ampliata, ma si notano purtroppo un restringimento dell'alveo, causa la presenza di riporti e manufatti in area allagabile.

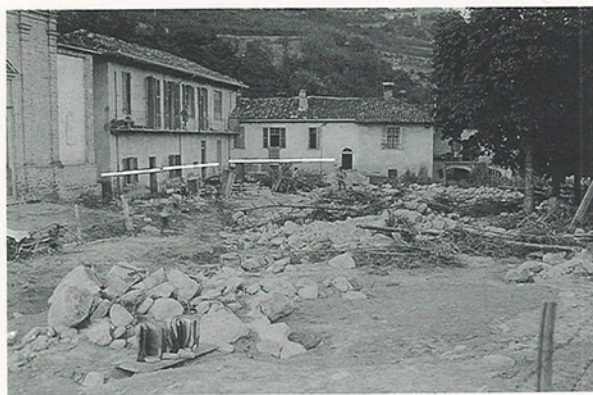
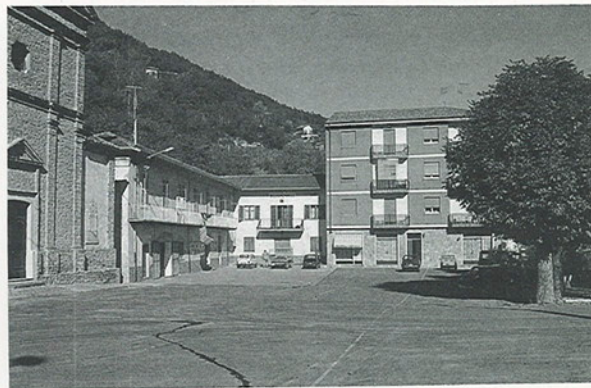
Figg. 3 e 4 - Piazza di Rocchetta Belbo, situata in sinistra del Rio Annunziata, dopo l’alluvione del settembre 1948 (a sinistra) e così come appare oggi. Il rio, invadendo l’abitato, danneggiò gravemente 14 abitazioni lasciando sulla piazza detriti per uno spessore di circa 1,5 m (linee bianche). La situazione da allora è di poco mutata: la luce del ponte, nell’attraversamento dell’abitato, potrebbe rivelarsi insufficiente se rapportata all’area del bacino sotteso e soprattutto ai volumi di materiale detritico a monte del manufatto, trasportati e depositi dal rio durante i maggiori eventi di piena.

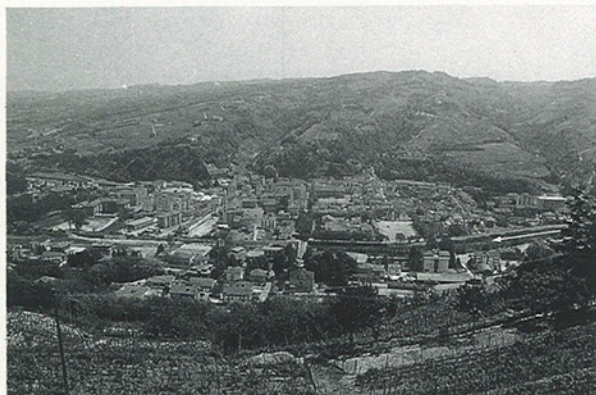
Fig. 1 - Concentrico di S. Stefano Belbo fotografato dal versante sinistro del T. Belbo (evidenziato con la freccia). Sullo sfondo sono visibili le tre incisioni nelle quali scorrono i tre affluenti di destra che sovente provocano allagamenti e alluvionamenti nell'abitato.

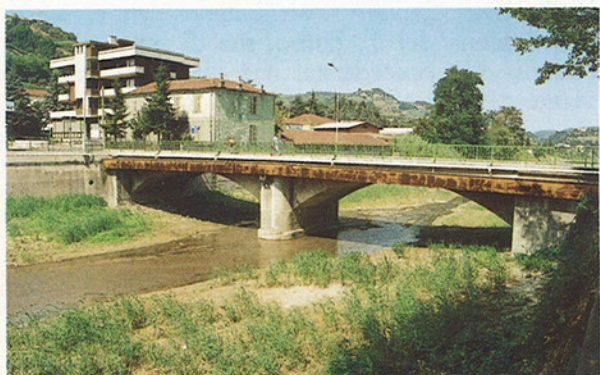
Fig. 2 - Ponte sul T. Belbo nel centro dell'abitato. L'opera di attraversamento ha una luce di circa 120 m² che potrebbe rivelarsi tuttora insufficiente se si ripetessero gli eventi di piena registrati nel 1948, 1951 e 1968.

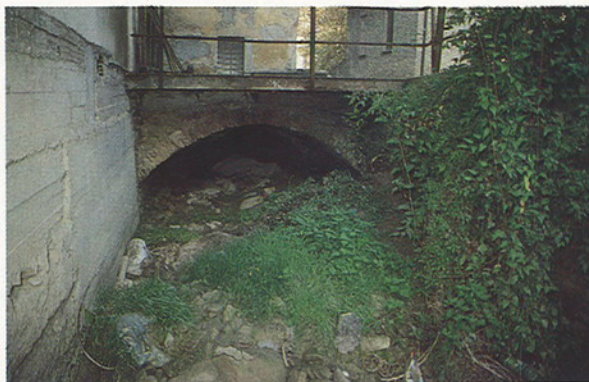
Fig. 3 - Luce del Rio Acquafredda all'inizio del canale sotterraneo che attraversa l'abitato, come appariva nel maggio 1990. Sarebbe sufficiente un'ordinaria ed accurata pulizia dell'alveo per evitare disastrosi disalveamenti (1948, 1951 e 1968) durante notevoli eventi pluviometrici.

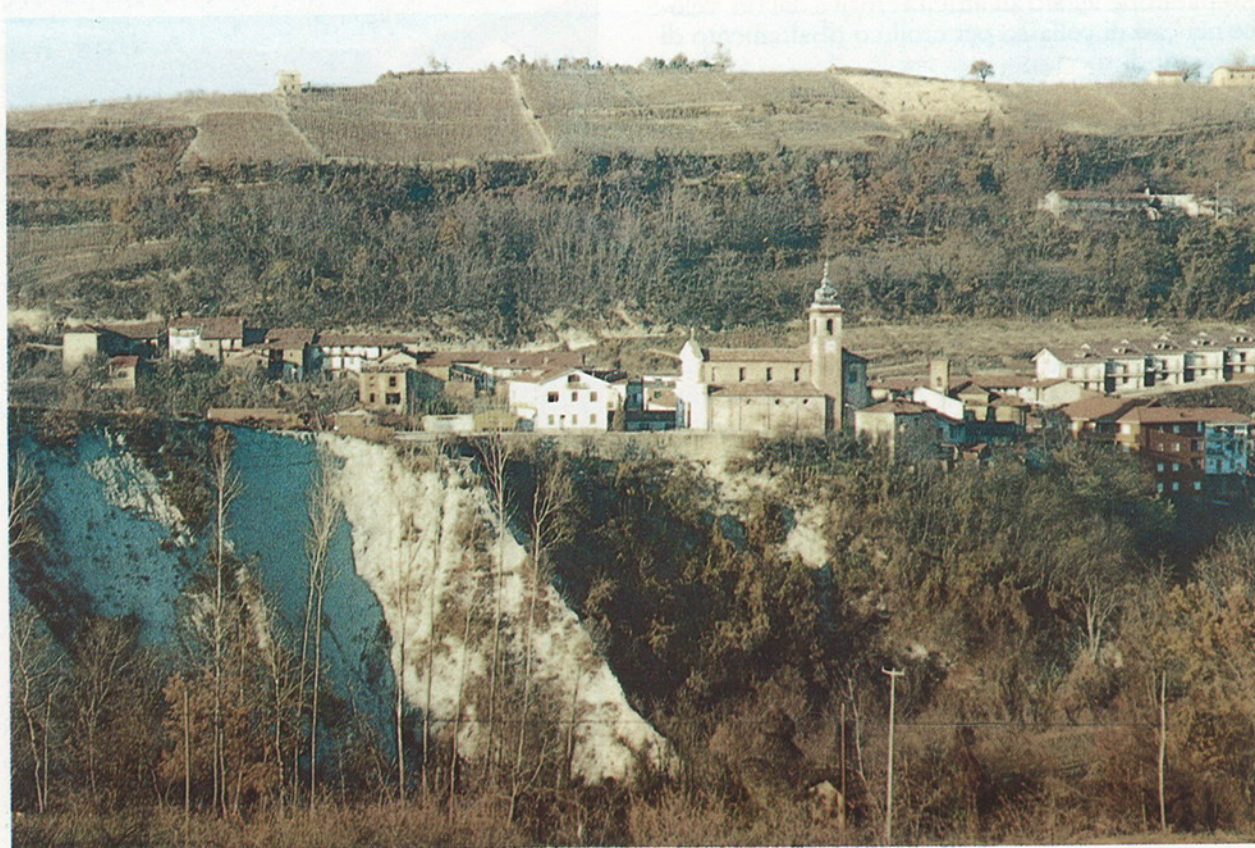
Fig. 1 - La parte Sud del paese è posta al bordo di una profonda incisione operata dal Rio di Somano entro rocce di origine sedimentaria. La giacitura della serie, monoclinale verso Nord-Ovest, crea nei versanti rivolti a meridione (in questo caso verso l'osservatore) superfici subverticali soggette a periodiche cadute di porzioni rocciose.

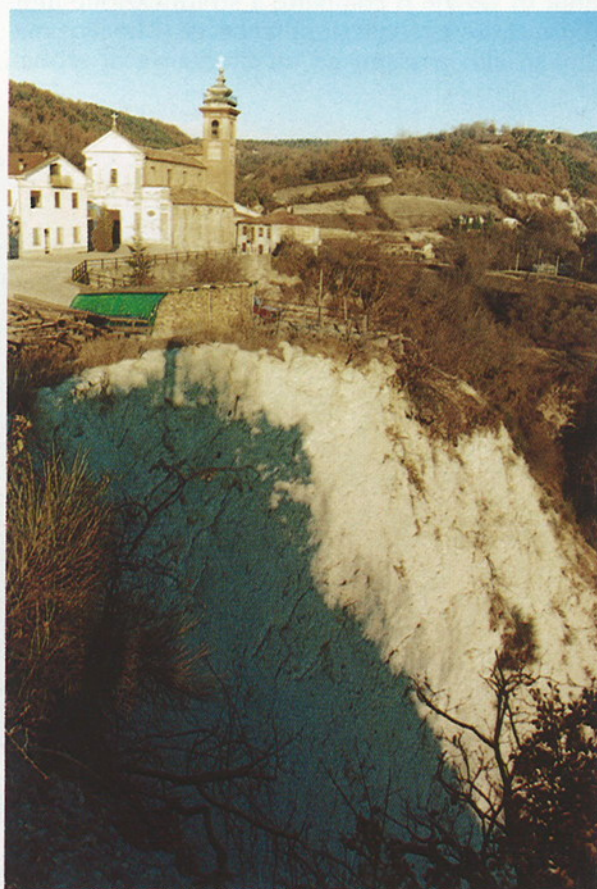
Fig. 2 - Particolare del ciglio della ripida scarpata in sponda destra del Rio Somano, nei pressi della chiesa parrocchiale. La subverticalità del versante impedisce l'attecchimento della vegetazione esponendo agli agenti atmosferici la superficie fratturata del substrato marnoso.
