Località: OTTIGLIO
Comune: Ottiglio
Provincia: Alessandria
Bacino idrografico: T. Rotaldo - F. PO
Riferimento cartografico I.G.M.: F. 57 VERCELLI - II NE - Vignale Monferrato
Provvedimento adottato: consolidamento con D.P.G.R. n. 515 del 28 gennaio 1976.

Previsione e prevenzione eventi franosi a grande rischio
Programma Speciale: Studio Centri Abitati Instabili

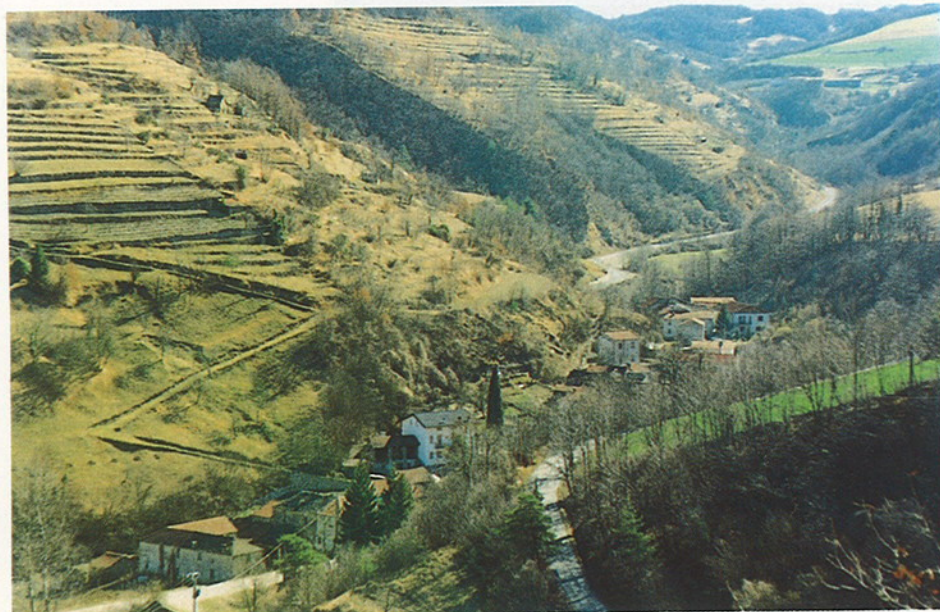
Fig. 1 - Veduta d'insieme dell'abitato posto sul fondovalle del T. Uzzone. A sinistra nella fotografia il versante destro idrografico intensamente sfruttato, fino in epoche recenti, a fini agricoli.

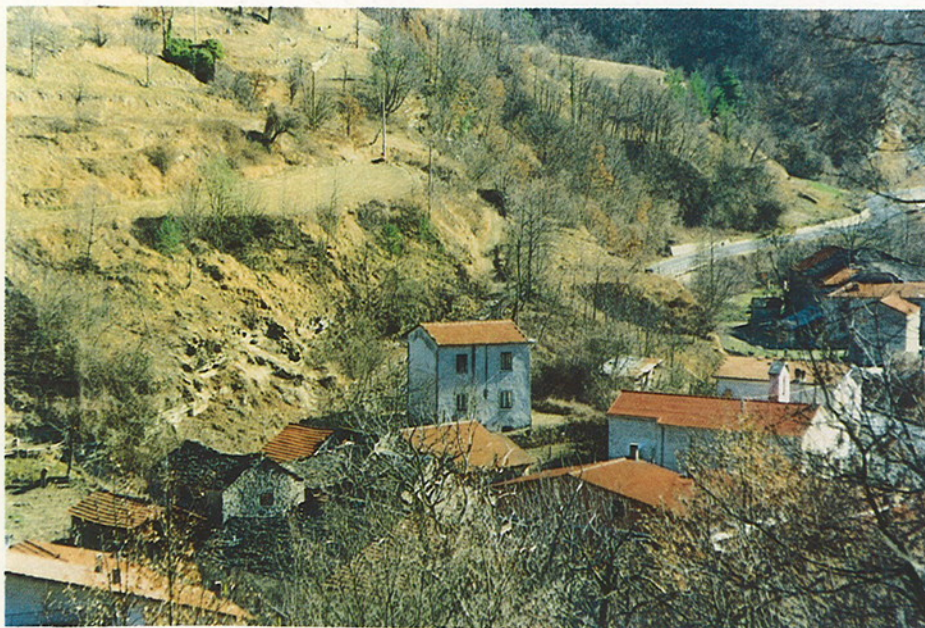
Fig. 2 - Particolare dell'abitato nel quale è visibile il rapporto esistente tra zone di distacco dei due processi di fluidificazione dei terreni superficiali (le due zone scure che interrompono l'orlo del terrazzo) e gli edifici sottostanti. La ex scuola (al centro della fotografia) fu colpita dal materiale altamente mobile franato a seguito dell'evento idrometeorologico del novembre 1951.
