5.5. Valli del Canavese (To)

I paragrafi seguenti descrivono processi ed effetti dell'evento alluvionale lungo le aste dei torrenti Orco e Soana.

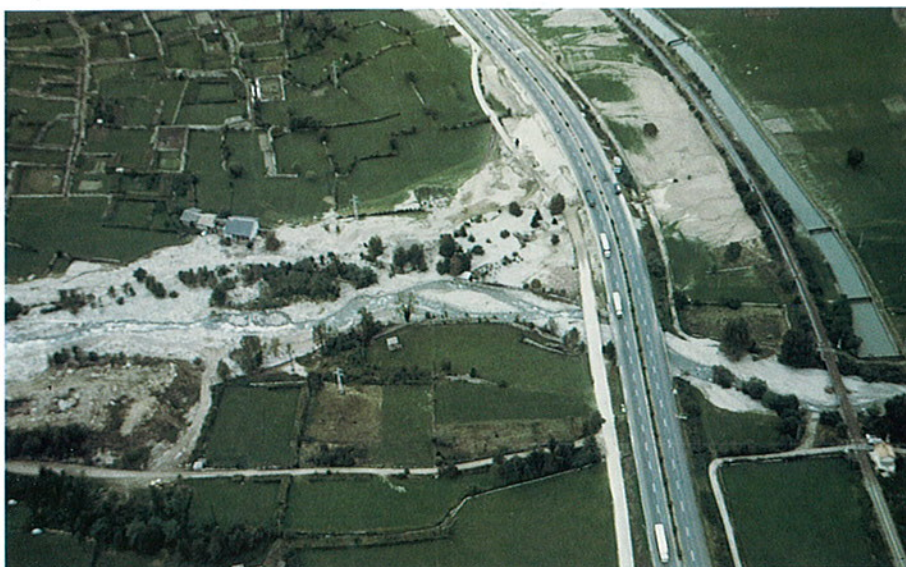
La massa fluida, infatti, ha tracimato l'argine sinistro coinvolgendo maggiormente tale settore (foto 26).

FOTO 26 - Conoide del Torrente Renanchio, settore di raccordo con fondovalle. Sono visibili in sponda sinistra le due abitazioni lesionate, la strada comunale alluvionata e l'espansione della colata nel tratto compreso tra l'autostrada ed il canale artificiale.

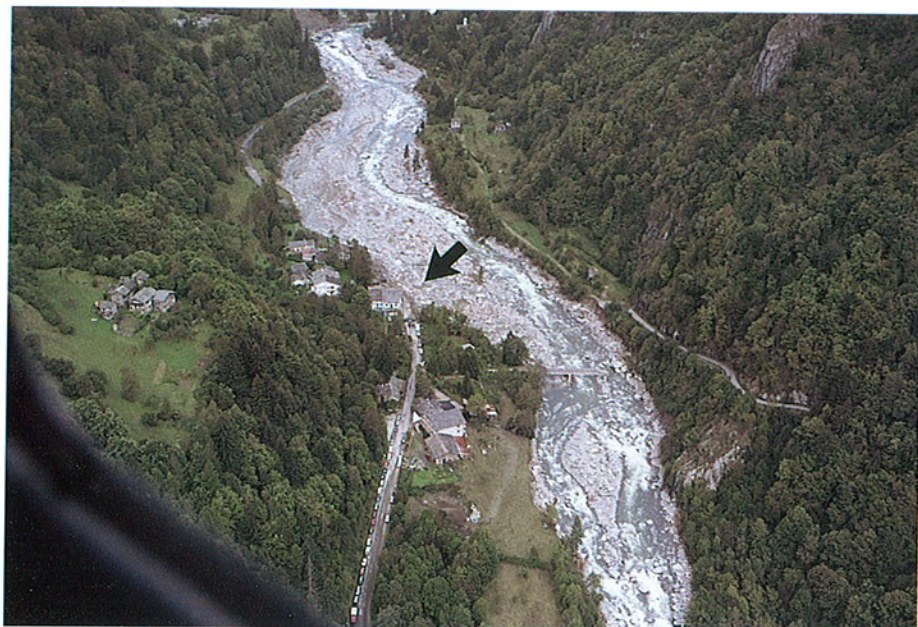
FOTO 27 - Frazione Villanova nel Comune di Ronco (TO); in primo piano il ponte per la frazione Crotto, parzialmente asportato insieme ad un tratto della strada di collegamento. La freccia indica la localizzazione approssimativa degli edifici asportati dall'erosione spondale in destra idrografica.

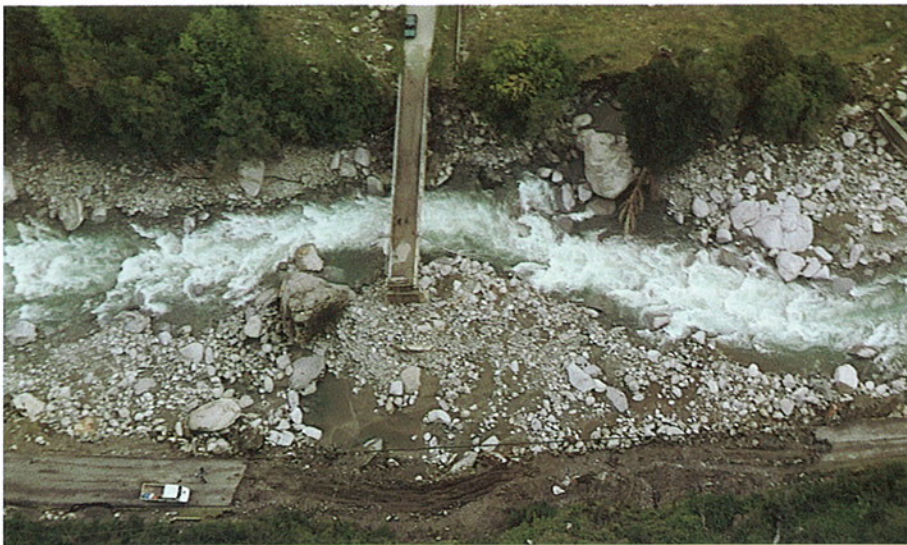
FOTO 28 - Frazione Villanova nel Comune di Ronco, tratto asportato della Strada Provinciale. A sinistra l'ampia frana di sponda per erosione al piede.

isponda destra ha provocato un'ampia frana di sponda, per scalzamento al piede, a cavallo del Rio della Guardia (foto 28). Alcune antiche baite poste presso il coronamento (Case Staval) sono state gravemente lesionate e hanno dovuto essere demolite. La spalla destra del ponte per Montelavecchia è stata aggirata dalle acque e totalmente asportata unitamente a 50 m di Strada Provinciale (foto 29). Poco a valle di tale ponte un'opera di presa è stata gravemente danneggiata.

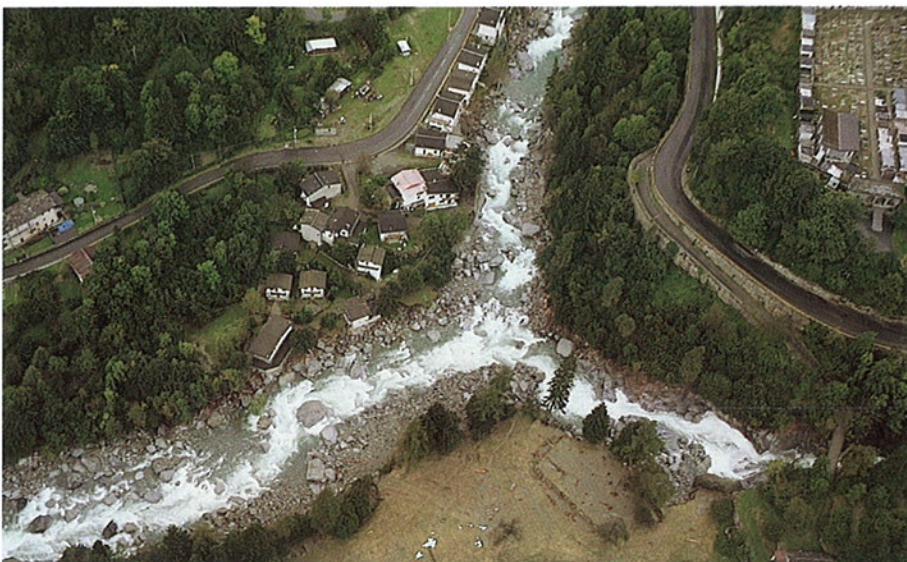
FOTO 29 - Ronco, ponte per la frazione Montelavecchia; il rilevato di accesso alla spalla destra del ponte è stato aggirato ed asportato delle acque di piena, unitamente ad un tratto di Strada Provinciale.

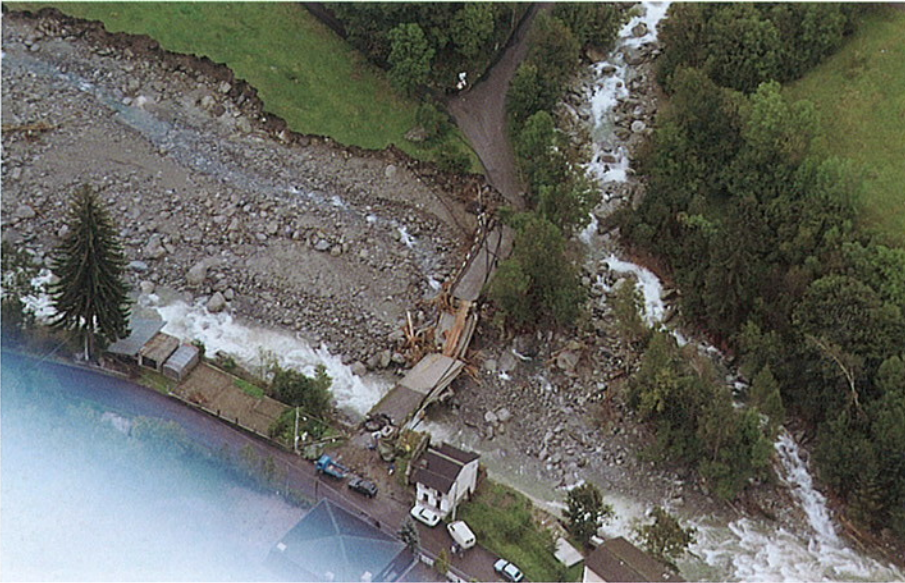
Foto 34 - Ronco, ponte di collegamento per la borgata Cernisio, distrutto.

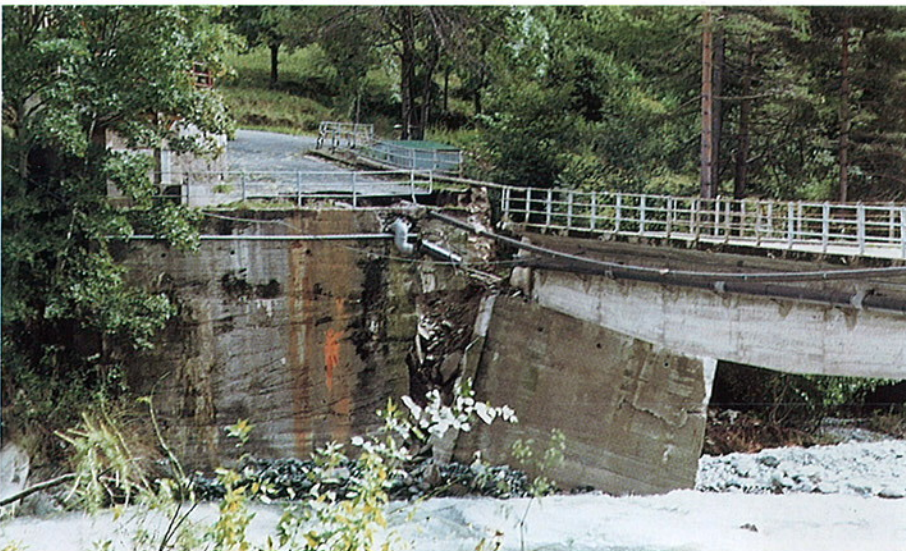
so e danneggiato la sede stradale. Presso Valprato Soana capoluogo l'erosione di sponda ha provocato la dislocazione della spalla sinistra del ponte per Zurlera, rendendolo inutilizzabile (foto 35). La riattivazione di un ramo destro dell'alveo, il cui imbocco era stato ostruito in maniera approssimativa in anni passati, ha provocato l'allagamento di un fabbricato (foto 36). Una baita ubicata, di fatto, nell'alveo è stata semidistrutta dall'erosione in isponda destra (foto 36).

Foto 35 - Valprato Soana (TO), ponte per la frazione Zurlera, gravemente danneggiato per disarticolazione della spalla sinistra.

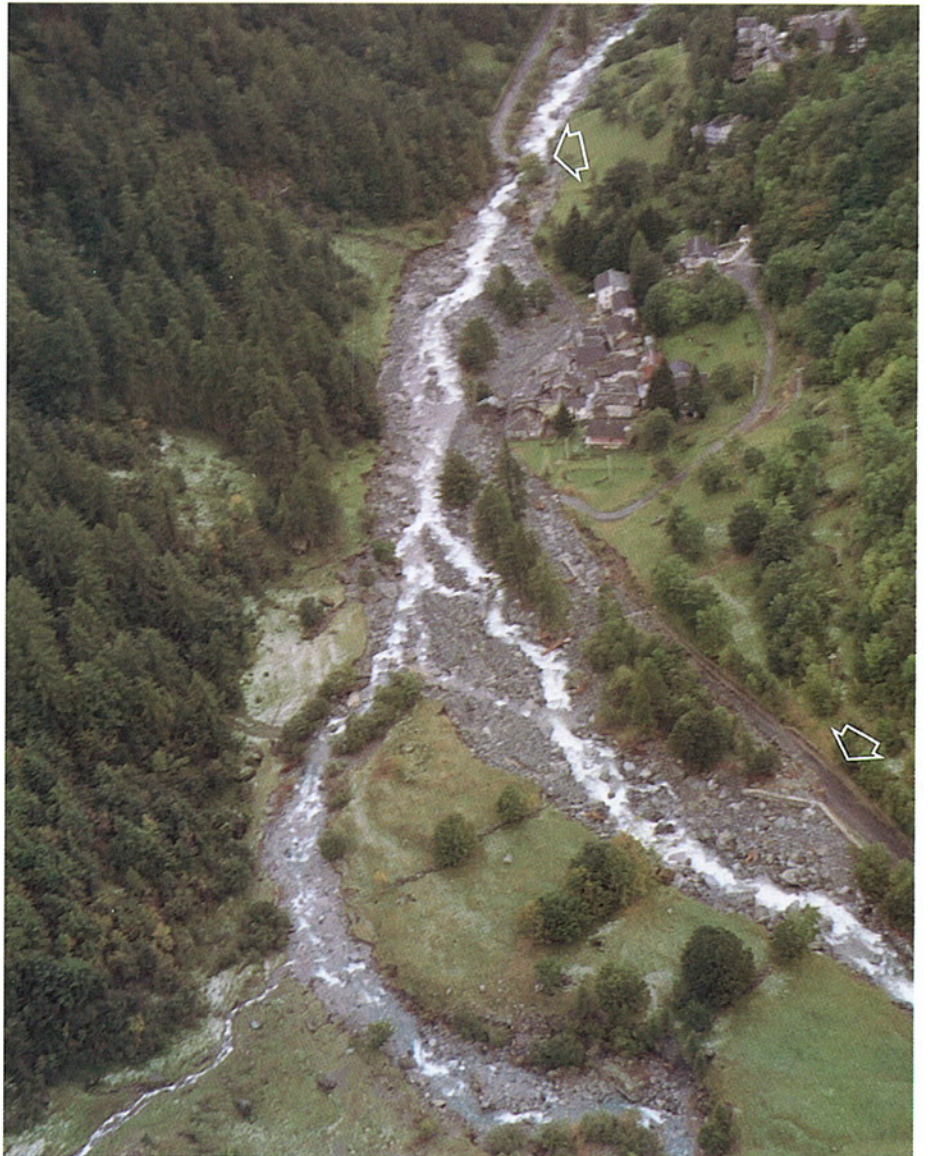
FOTO 37 - Valprato, frazione Ronchietto. Nel tratto compreso tra le due frecce la Strada Provinciale è stata sovrascorsa ed asportata quasi totalmente. Senso corrente dal basso verso l'alto.

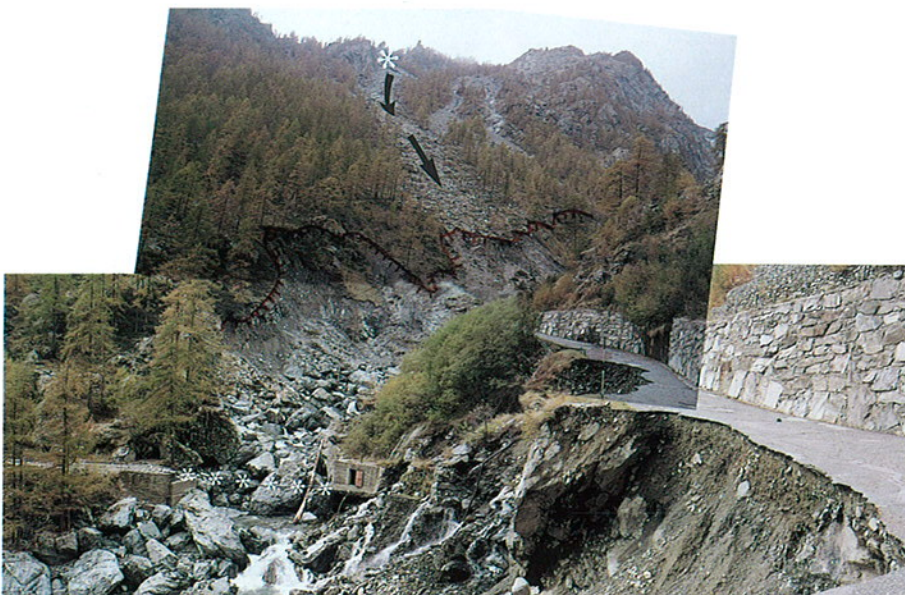
FOTO 40 - Valprato, zona Madonna della Neve a monte della frazione Pianetto. In primo piano un tratto di strada asportato unitamente al ponte (la cui posizione è tracciata con asterischi). In secondo piano l'ampia frana innescata dall'erosione in isponda destra, al piede di un'ampia deformazione gravitativa profonda. Le frecce nere indicano un canale soggetto a fenomeni di crollo.

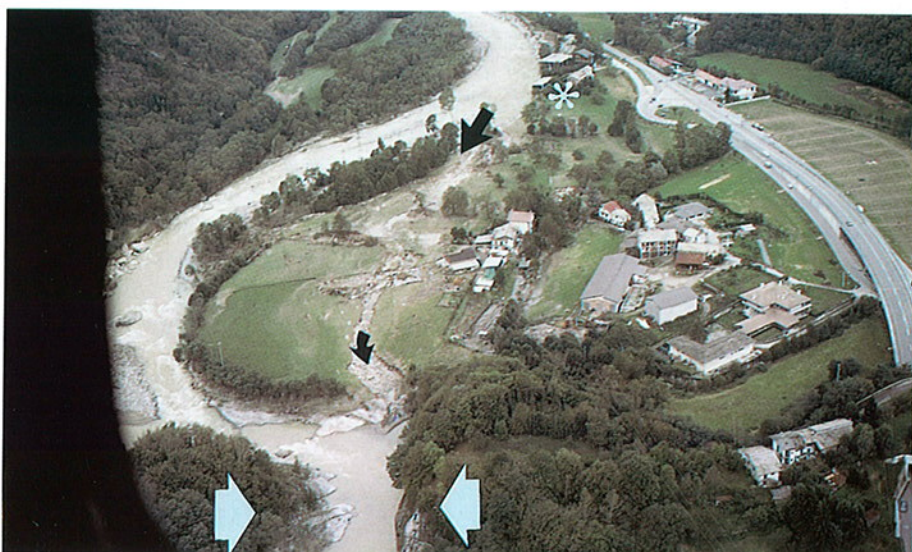
Foto 42 - Pont Canavese (TO), località Pratidonio. Fenomeno di taglio del meandro, indicato dalle frecce nere. Al centro del meandro si notano i resti di un capannone distrutto. L'asterisco indica un gruppo di edifici messo a rischio dall'erosione spondale. Le frecce bianche in primo piano indicano una strettoia in roccia, che favorisce l'innalzamento idrometrico a monte.

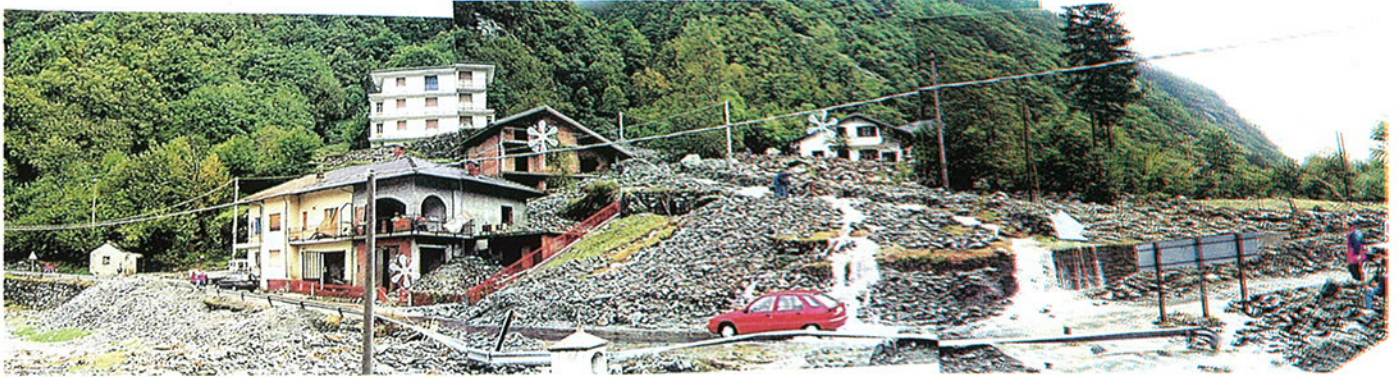
Foto 44 - Attivazione del conoide di Bardonetto Superiore (Locana). Gli asterischi indicano le abitazioni danneggiate; la freccia indica il manufatto di attraversamento della Strada Statale, completamente ostruito.

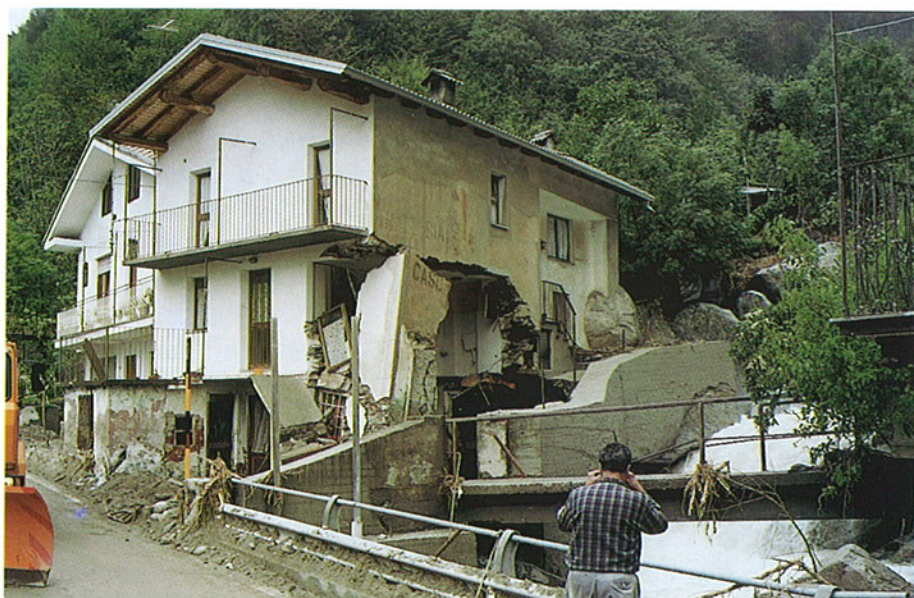
FORO 45 - Noasca (TO), abitazione danneggiata per attivazione del conoide alluvionale del Rio Noaschetta. Lo stesso fenomeno ha provocato, nel settembre 1994 la completa distruzione dell'abitazione.

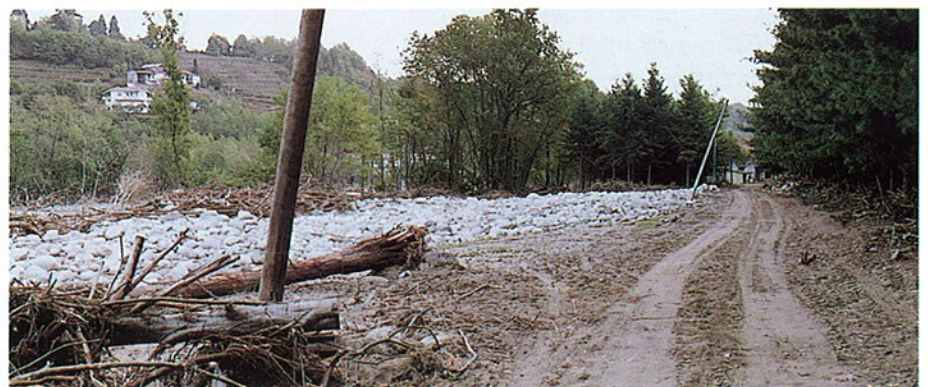
Foto 47 - Cuornè, a valle del ponte, sponda destra: in primo piano imponenti depositi prevalentemente ciottolosi del torrente. Sullo sfondo si intravede un gruppo di edifici che sono stati interessati da alluvionamenti sabbiosi.

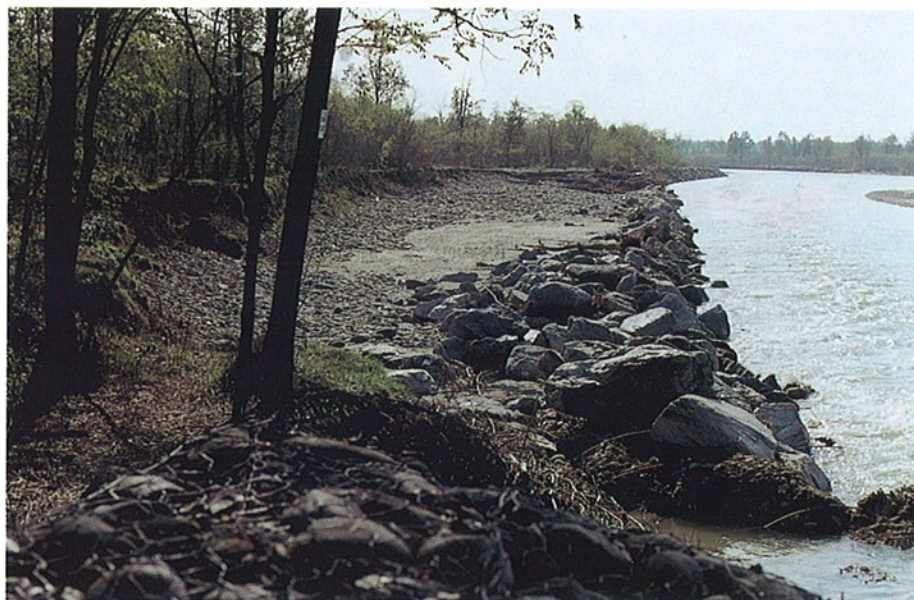
FOTO 48 - Esempio di erosione a tergo di difese spondali.

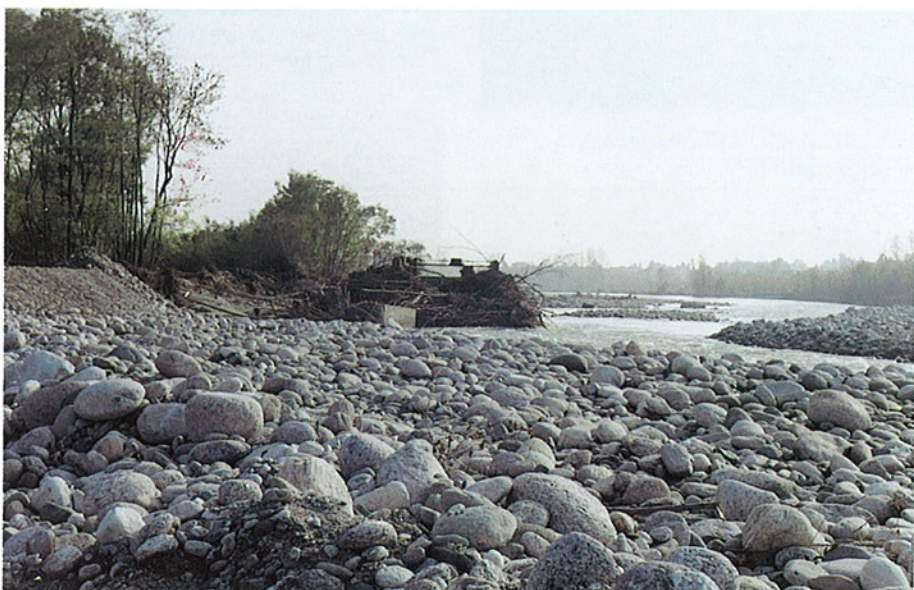
FOTO 49 - Presa del Rio Vercellino: l'opera è stata aggirata dalla corrente ed ora si trova all'interno dell'alveo principale del torrente, modellato dalla piena del settembre 1993.

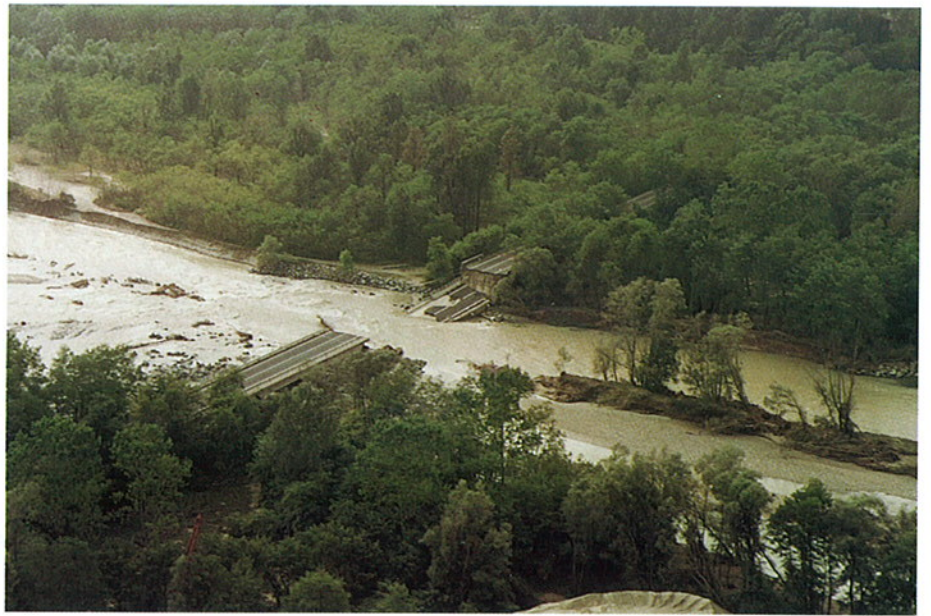
FOTO 51 - Ponte tra San Benigno e Foglizzo (deflusso verso sinistra). Il canale attivo, prima dell'evento era prossimo alla sponda sinistra; in seguito, il canale si è approfondito in corrispondenza della sponda destra per erosione rimontante, successiva allo sfondamento della soglia a valle. L'erosione di fondo ha determinato anche lo scalzamento di una delle pile, con crollo del ponte.

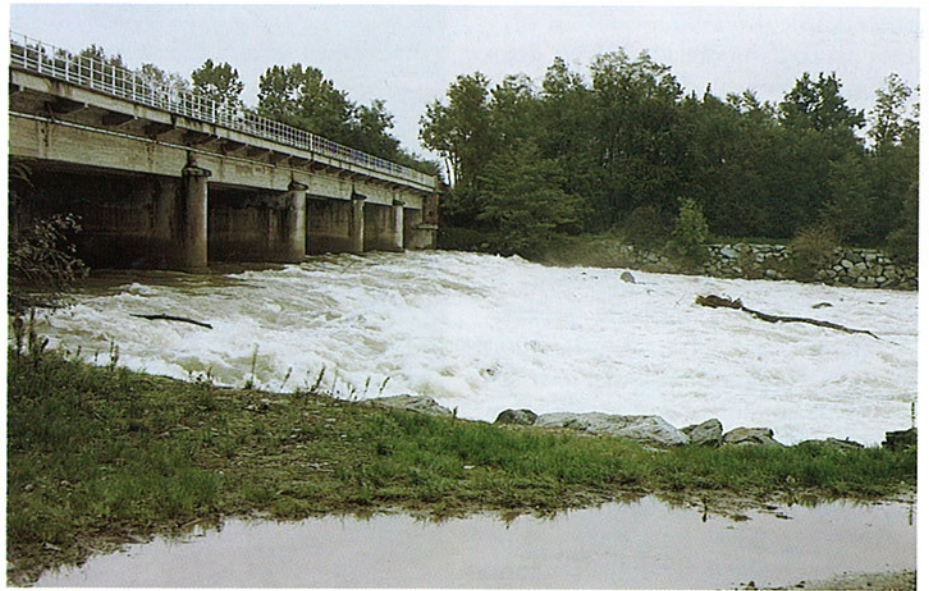
FOTO 52 - Foto scattata dopo la piena del 5/10/1992: la presenza della soglia a valle del ponte già allora aveva favorito l'innalzamento delle acque con conseguenti fenomeni di allagamento a monte e di innesco di fenomeni erosivi di fondo e lungo le sponde a valle.

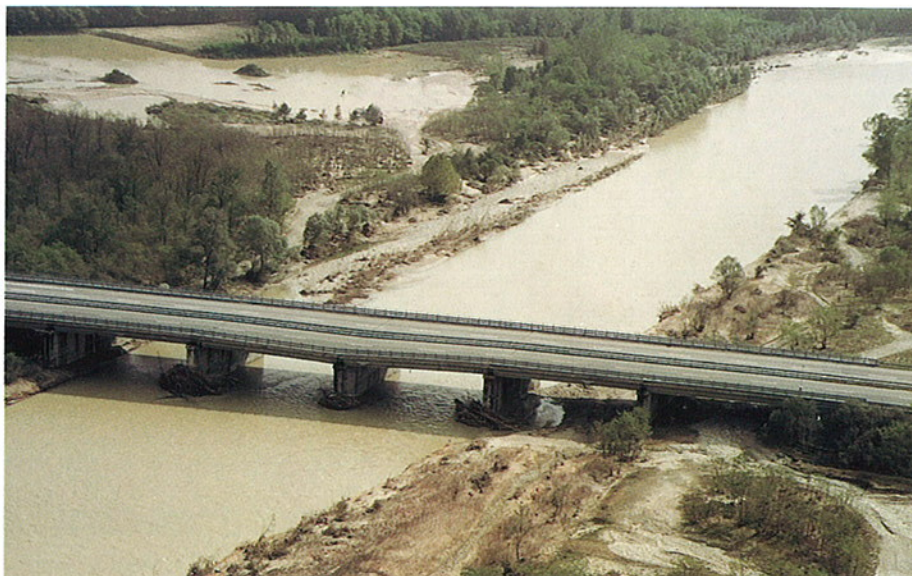
FOTO 53 - Ponte dell'Autostrada Torino-Aosta. La pila centrale si è abbassata, provocando il cedimento del piano viario (deflusso da sinistra verso destra).

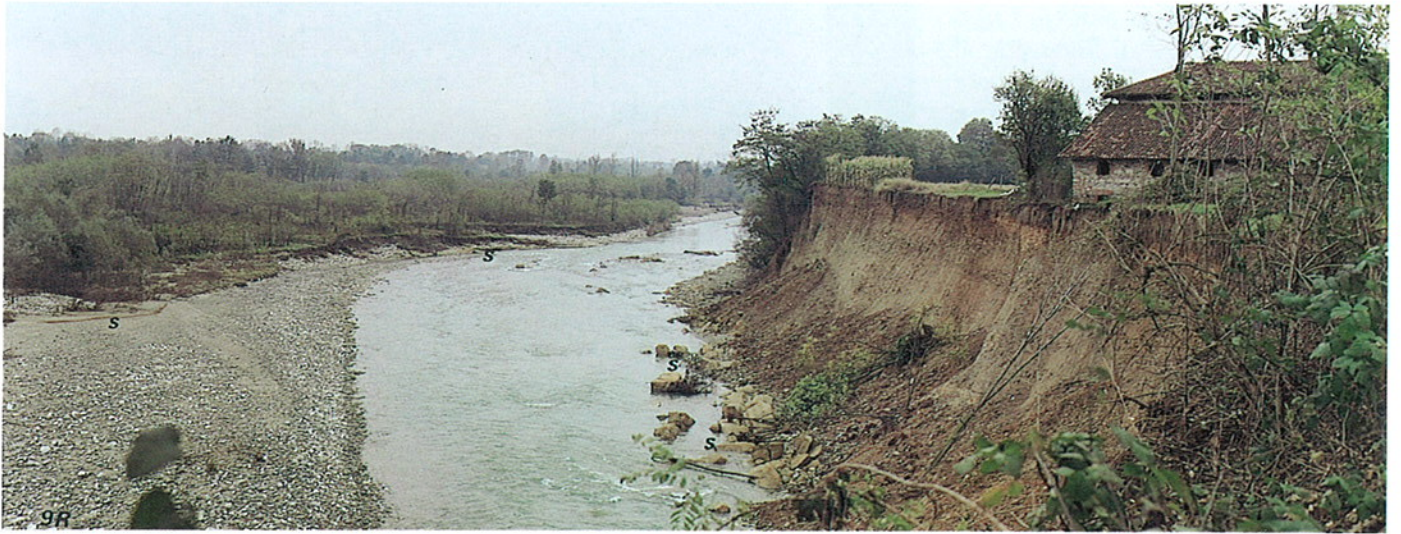
Un altro edificio è stato lesionato a sud di Rivarolo per erosione al piede del terrazzo insommergibile (Cascina Camagnino) ed arretramento della sponda di una ventina di metri. Le fratture apertesi sul piano campagna prossimo all'orlo del terrazzo hanno lesionato le strutture (foto 54). In corrispondenza della cascina, si è osservato l'affioramento in alveo di sedimenti fini, cementati e depositati in ambienti a minor energia e verosimilmente non legati all'attività del corso d'acqua, su cui si è imposto il canale di deflusso.

FOTO 54 - Erosione in sponda destra, in prossimità di Cascina Camagnino: in alveo, lungo il canale di deflusso affiorano depositi fini, cementati (Villafranchiano?), indicati con la lettera S.

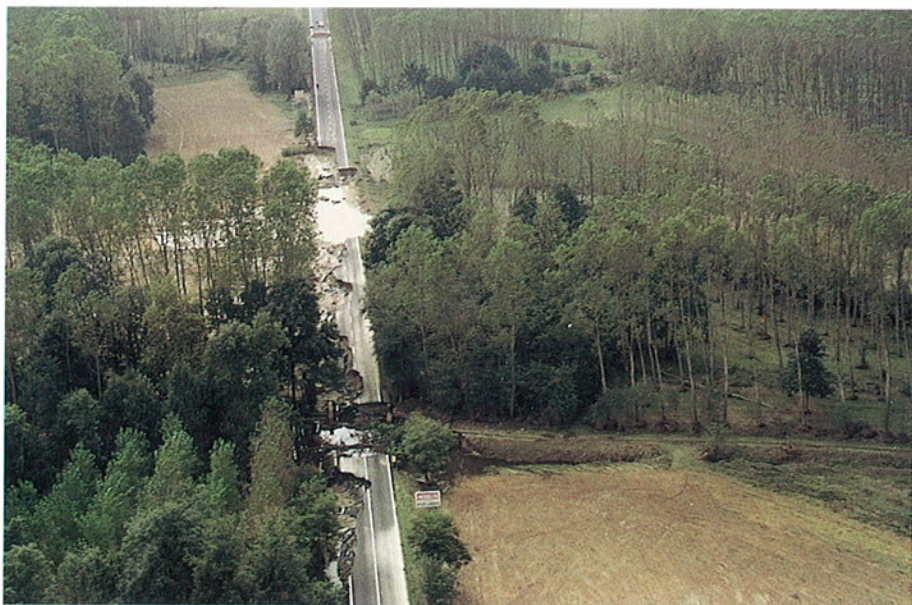
FOTO 55 - Strada Provinciale San Benigno-Fogizzo: parte prossima al ponte, in sponda destra. Si osservino lunghi tratti asportati del rilevato.

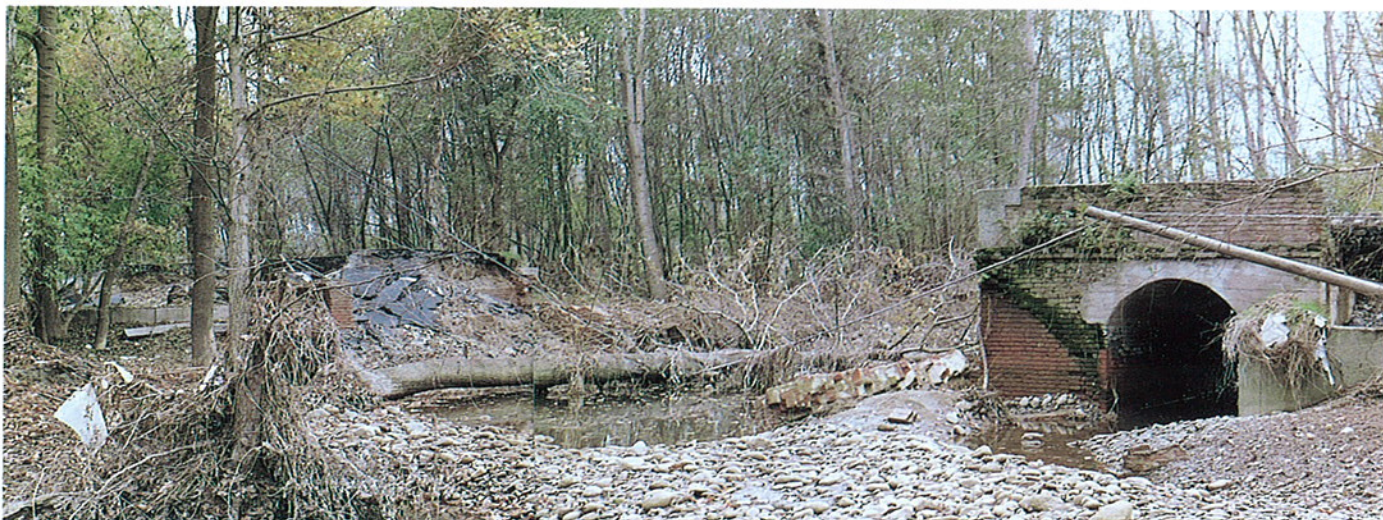
FOTO 56 - Particolare del rilevato della provinciale San Benigno-Fogizzo, sfondato in prossimità di un sottopasso idraulico.

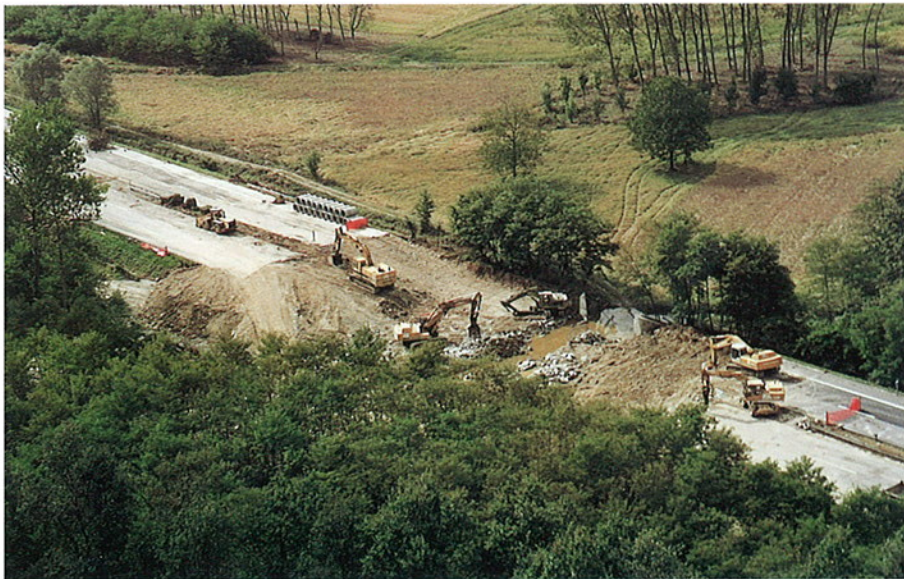
Foto 57 - Autostrada Torino-Aosta: interruzione dovuta allo sfondamento di un sottopasso idraulico.

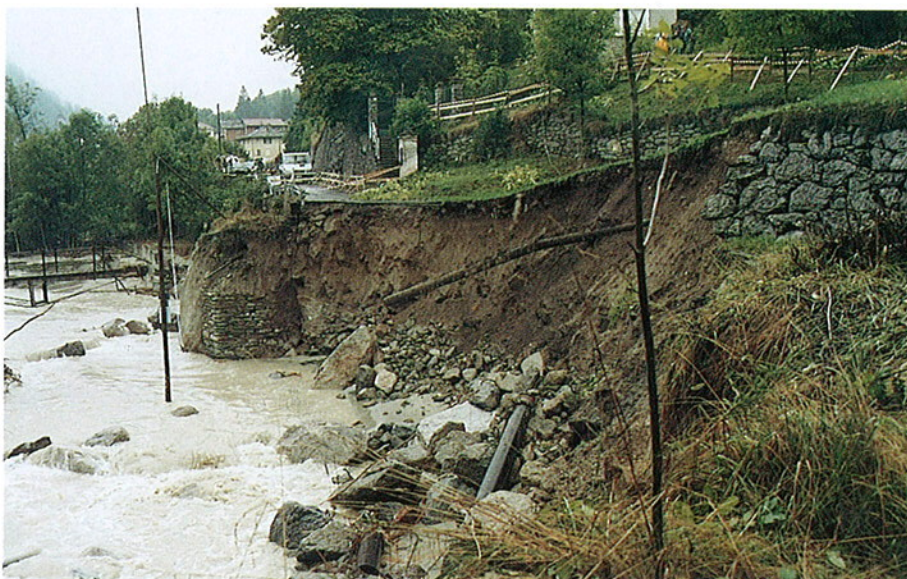
FOTO 59 - Comune di Chialamberto: località Mottera. Frana per erosione al piede del rilevato della Strada Provinciale. L'interruzione della strada ha isolato la parte alta della Valgrande per alcuni giorni.

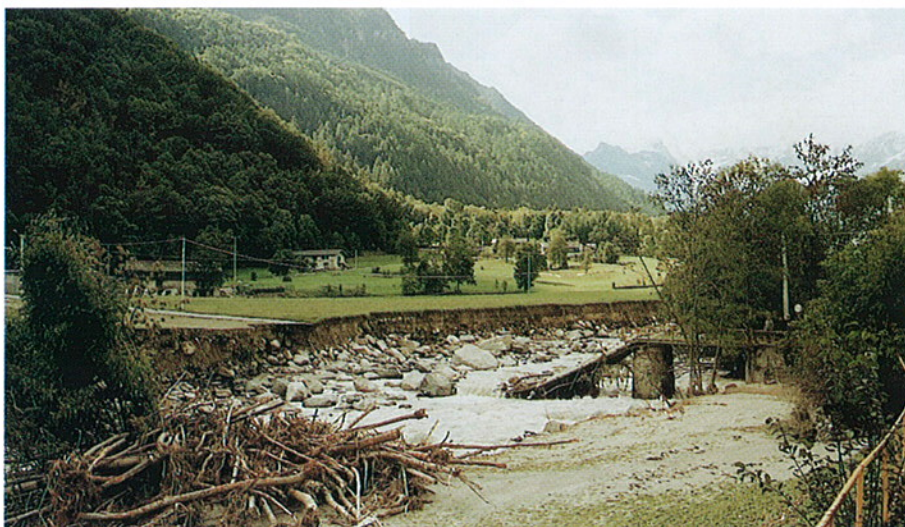
Foto 60 - Comune di Chialamberto: località Cossiglia. Crollo del ponte sul T. Stura causato dall'erosione torrentizia in sponda destra che ha completamente asportato la spalla del ponte.

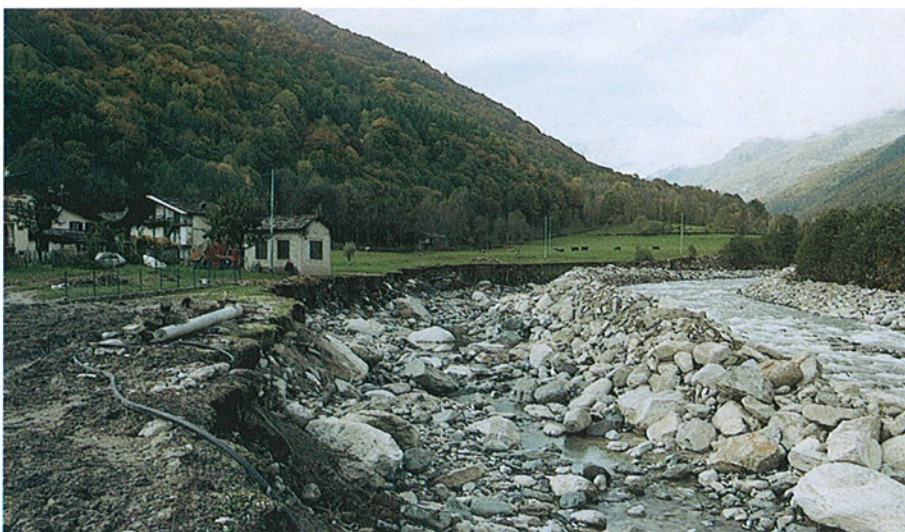
Foto 61 - Comune di Chialamberto: località Inverso. Fenomeno di intensa erosione in sponda destra che ha asportato alcune decine di metri di campi coltivati a prato minacciando gli edifici della frazione Inverso.

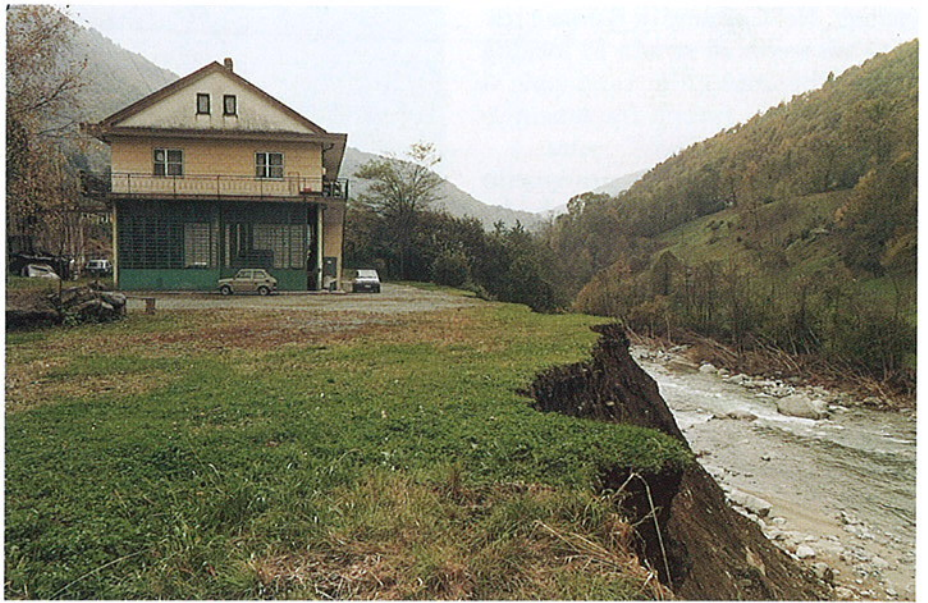
FOTO 63 - Comune di Ceres (TO). Edificio di civile abitazione prossimo al ciglio di una scarpata di erosione del T. Stura.

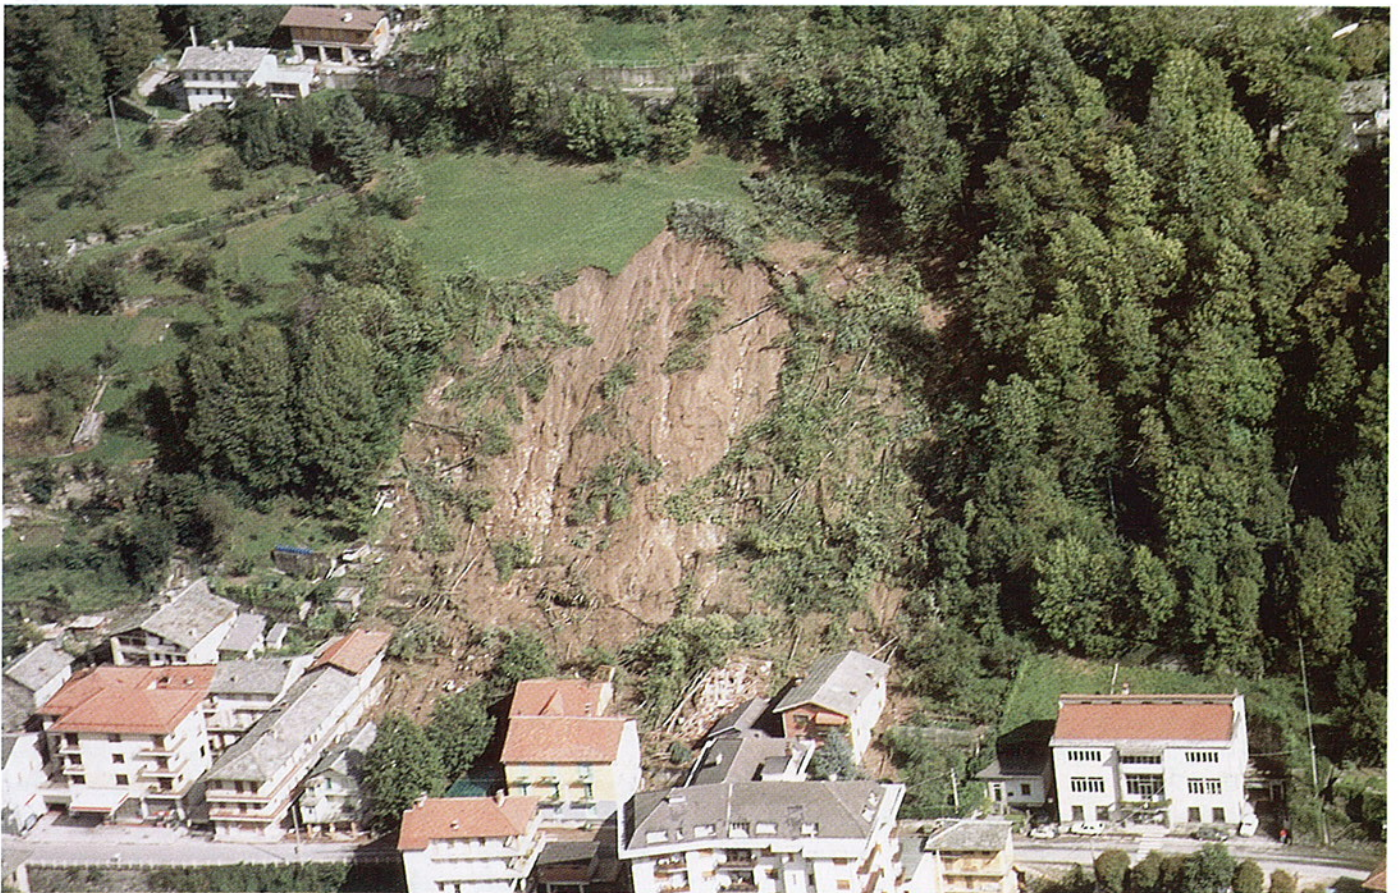
FOTO 64 - Comune di Pessinetto (TO): frana in località Municipio. Il dissesto ha pesantemente coinvolto alcuni edifici di civile abitazione. Due di essi sono stati completamente distrutti.

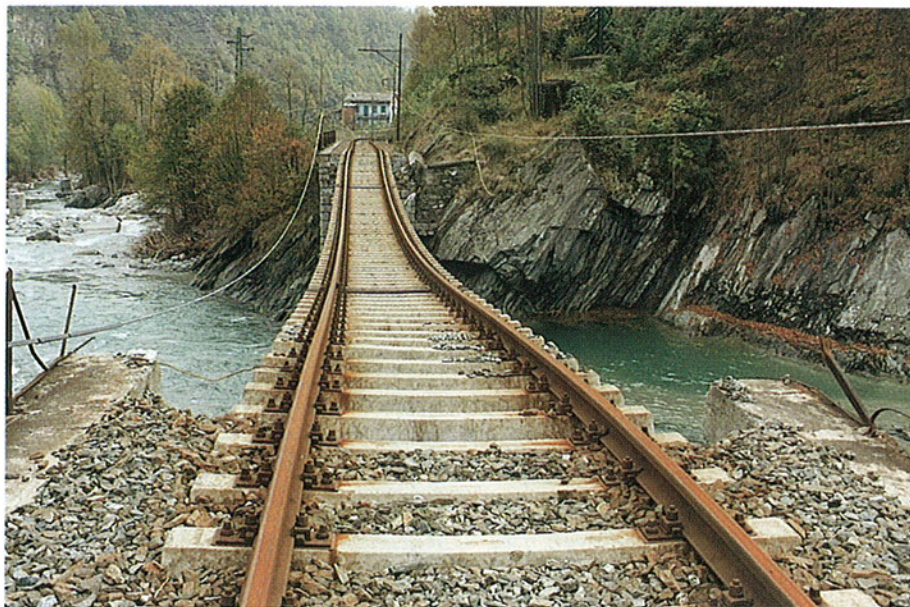
FOTO 65 - Comune di Pessinetto: località capoluogo. Ponte ferroviario sul T. Stura crollato nel corso della piena.

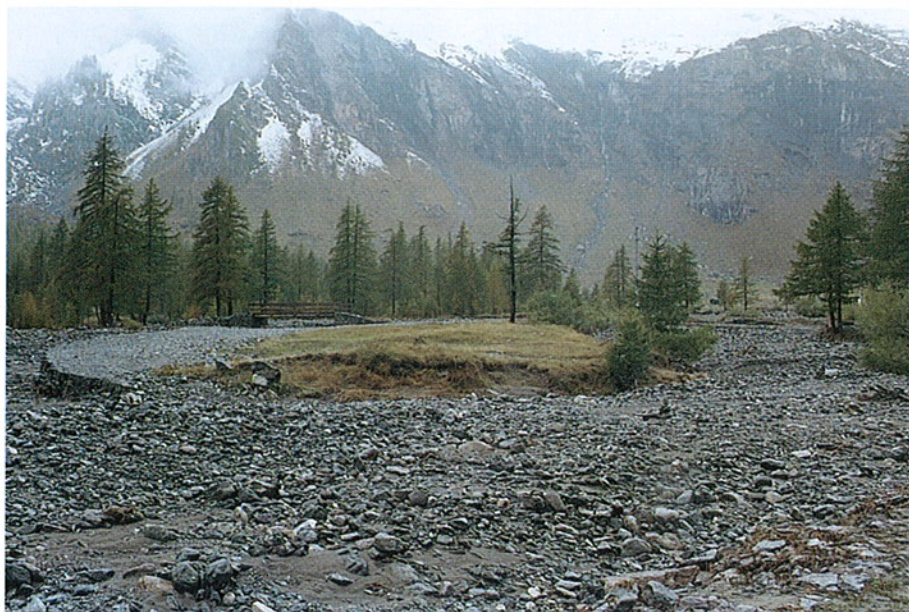
FOTO 66 - Comune di Balme (TO): località Pian della Mussa. Riattivazione dei locali conoidi che hanno provocato un generale sovralluvionamento del fondovalle, divagazioni dei corsi d'acqua ed interruzioni in più punti della S.P. 1.

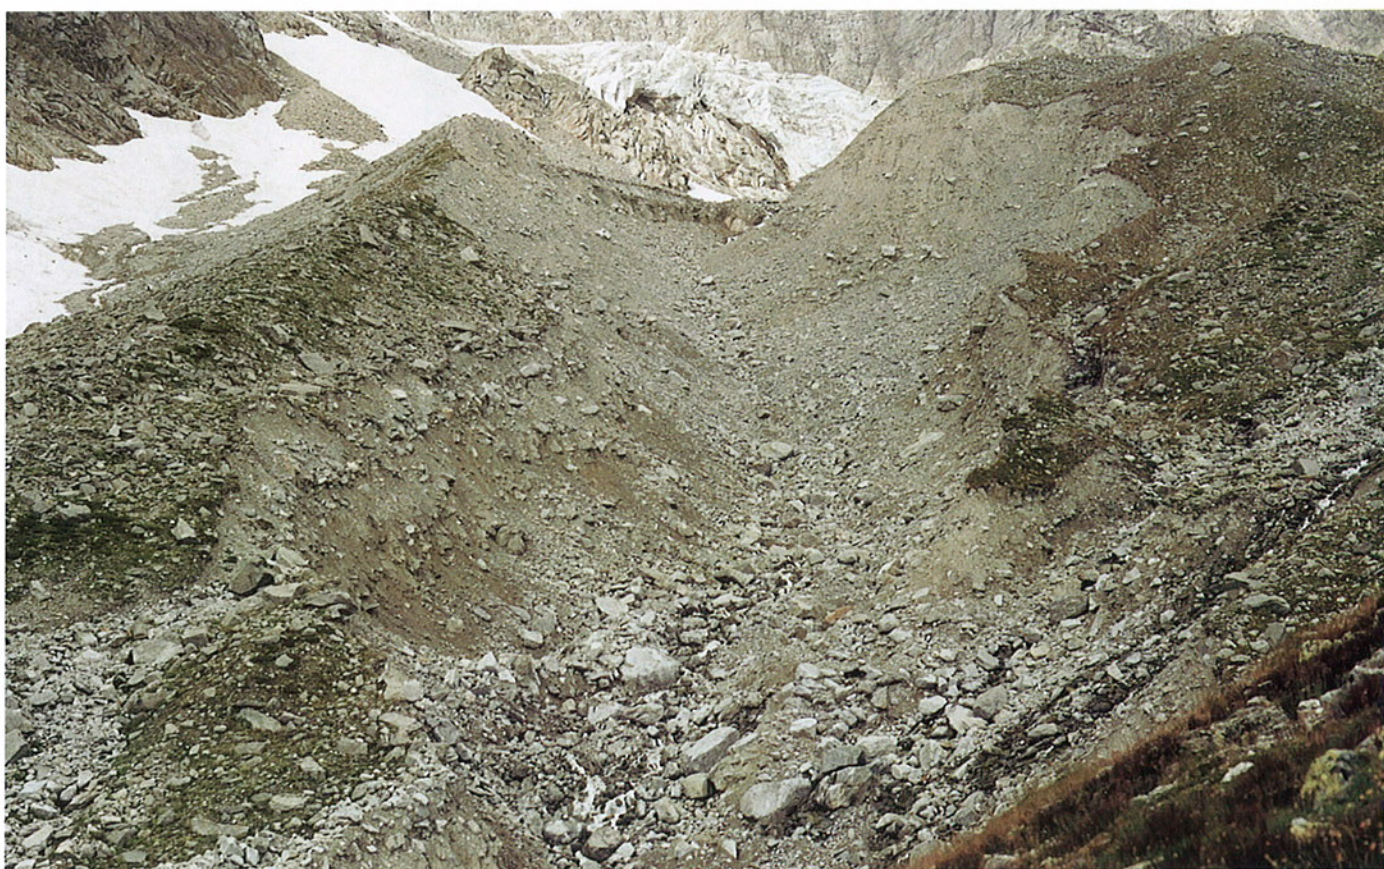
FOTO 68 - Particolare dell'incisione nella morena frontale del ghiacciaio del Mulinet. Il parziale collasso della morena nel corso dell'evento alluvionale del settembre 1993 ha dato origine all'intenso trasporto solido che ha pesantemente colpito la frazione di Forno Alpi Graie.

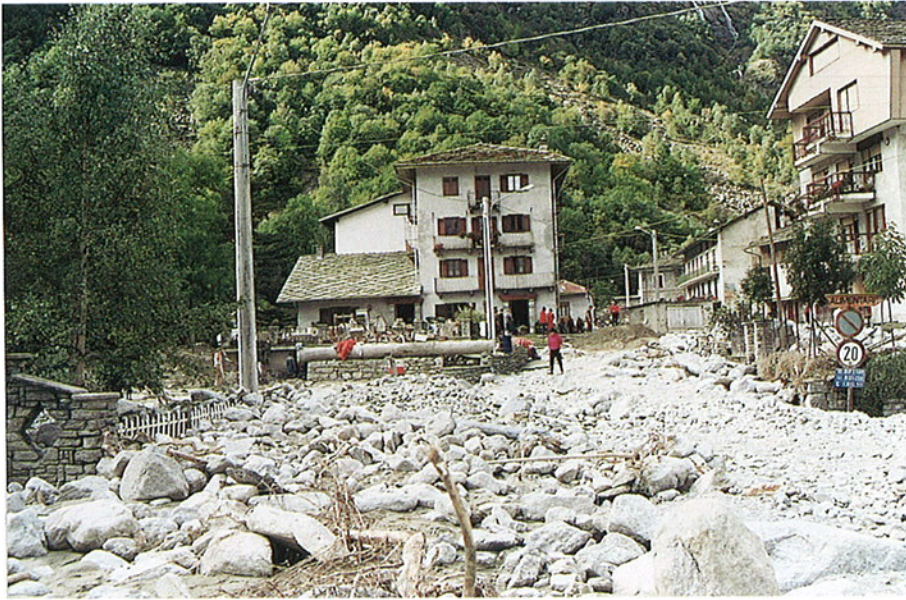
FOTO 72 - Comune di Groscavallo. Frazione Forno Alpi Graie: la via principale del paese lungo la quale si sono incanalate le acque del T. Stura nel corso della piena del settembre 1993.

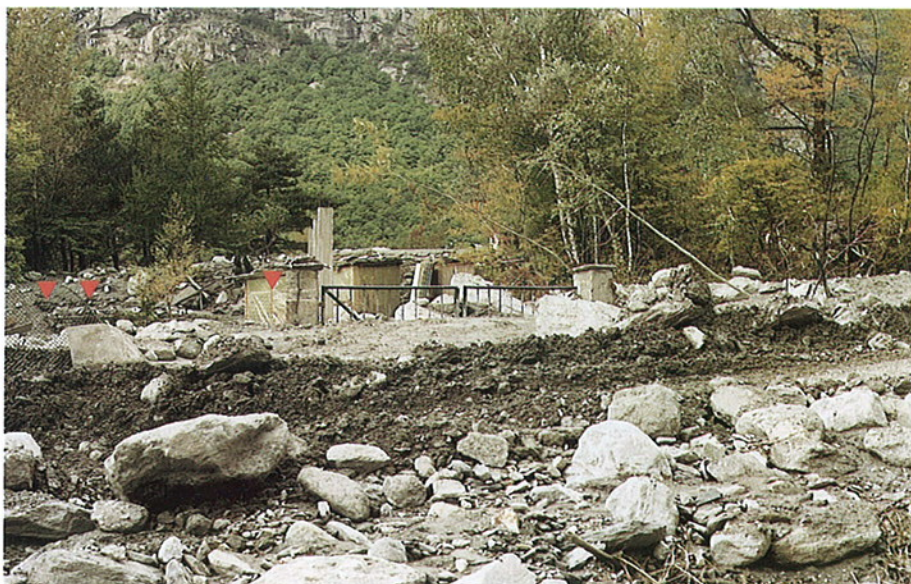
FOTO 74 - Particolare del materiale depositato, poco a valle del ponte sulla provinciale Novalesa-Venaus; da osservare il cancello completamente sommerso dai sedimenti, ma non lesionato ed, in primo piano, verso sinistra (evidenziata), la rete metallica piegata ma non divelta, a testimonianza di lente velocità di propagazione della colata (deflusso verso sinistra).

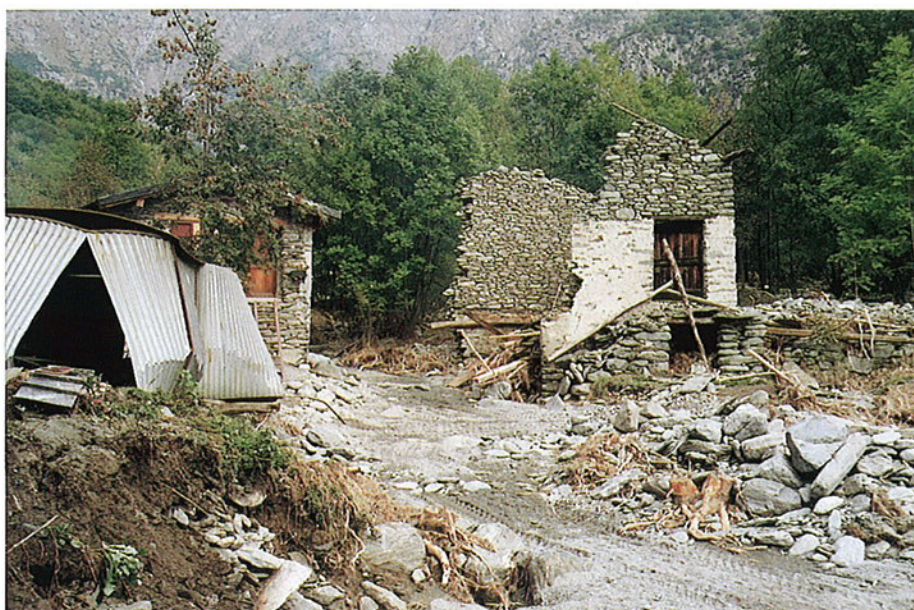
FOTO 75 - Edifici distrutti in località Case Buttigliera (direzione di deflusso verso l'osservatore).

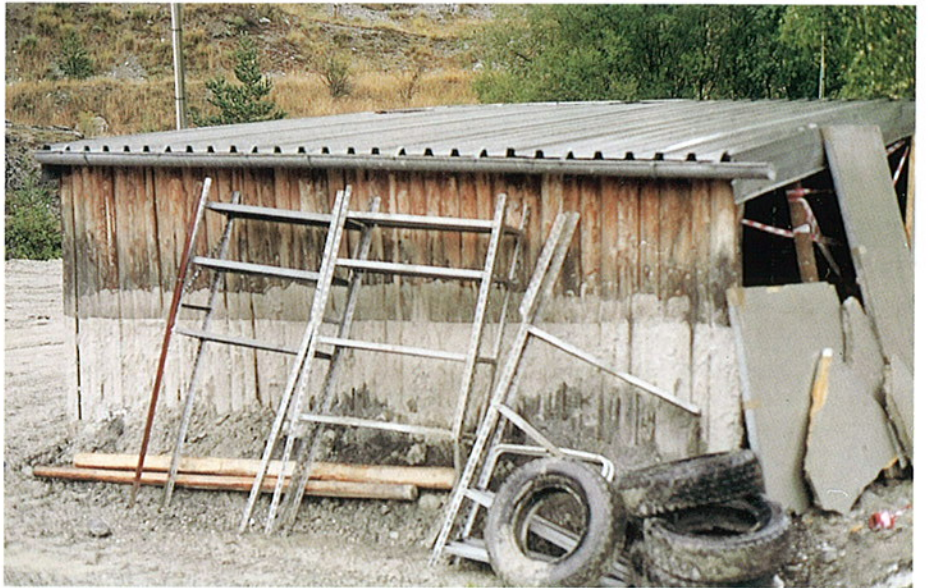
Foto 77 - Rio Gran Gorgia, tracce del passaggio della colata, sul fianco di un prefabbricato, posto sul piazzale di un campeggio. Il campeggio si trova in prossimità della confluenza Gran Gorgia - Valle Stretta.

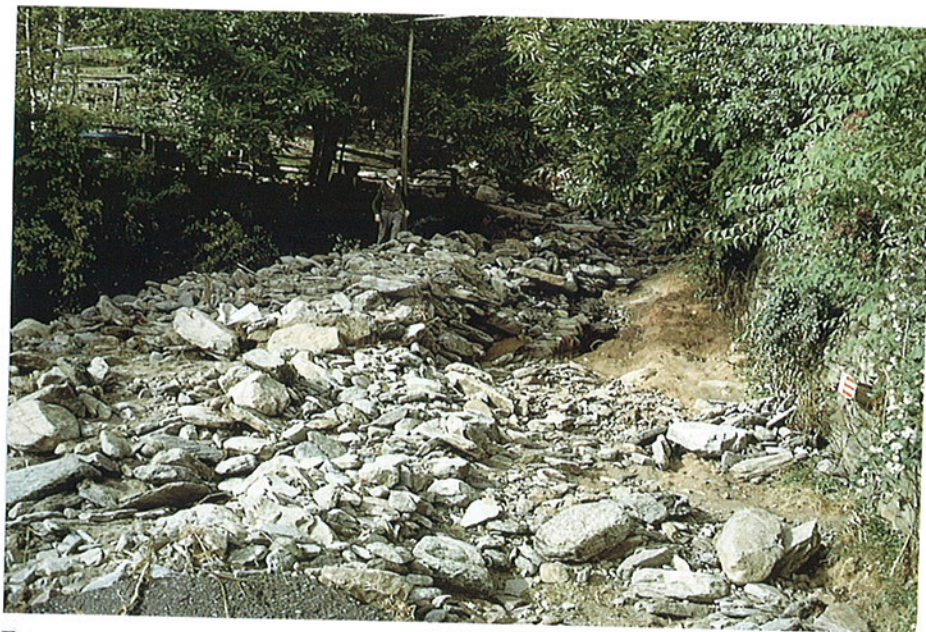
Foto 79 - Comune di Envie (CN). Rio Comba Grande: alluvionamento delle aree adiacenti l'alveo ordinario del rio (canalizzato al centro della foto). Asportazione di un tratto di strada e relativo ponticello.
