5.5. Valli del Canavese (To)

I paragrafi seguenti descrivono processi ed effetti dell'evento alluvionale lungo le aste dei torrenti Orco e Soana.

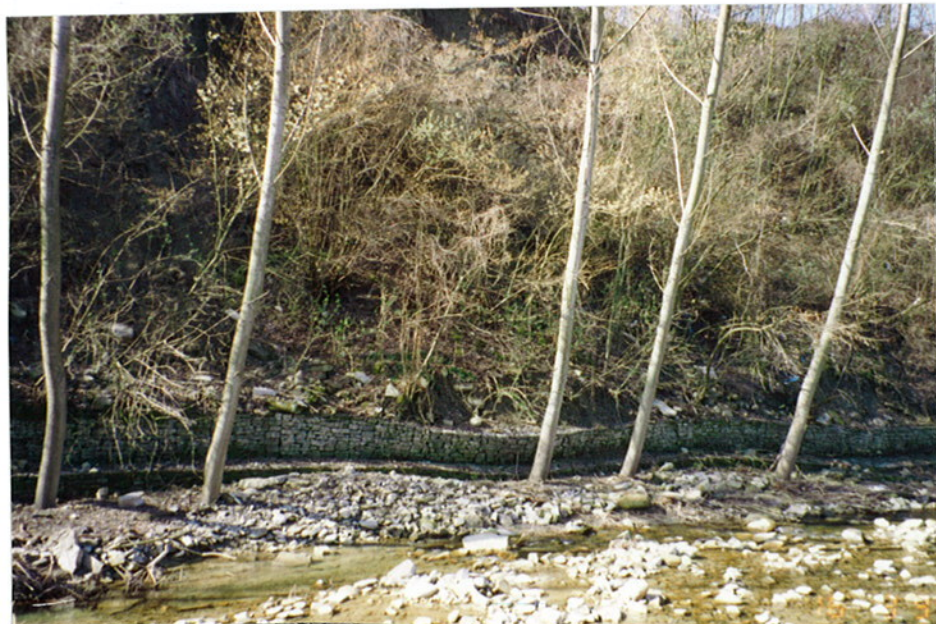
Foto 81 - Comune di Perletto (CN). Gabbionate scalzate al piede con innesco di una frana nella scarpata sulla sinistra del Rio Tatorba in località Cascina Bormiotti.

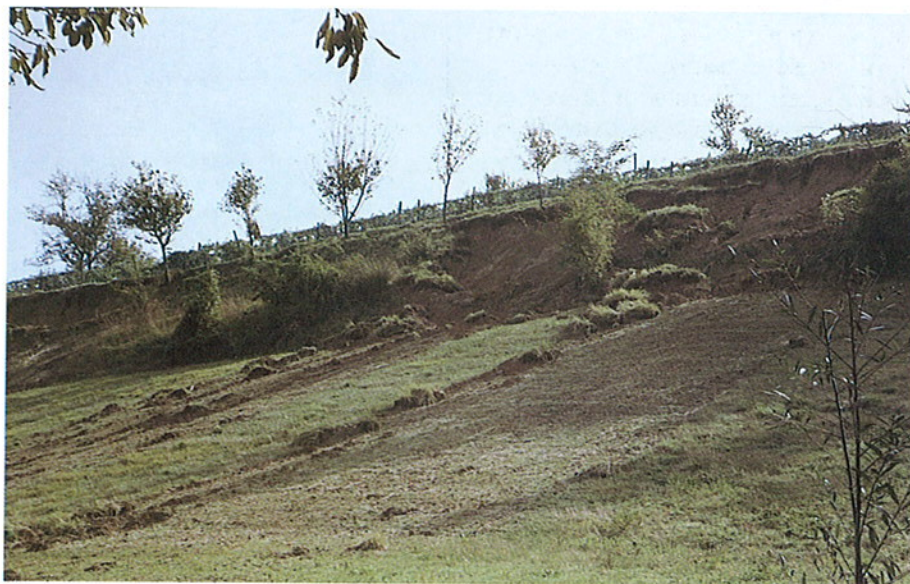
Foto 82 - Roccaverano (AT), smottamenti e ruscellamenti lungo la S.P. 56.

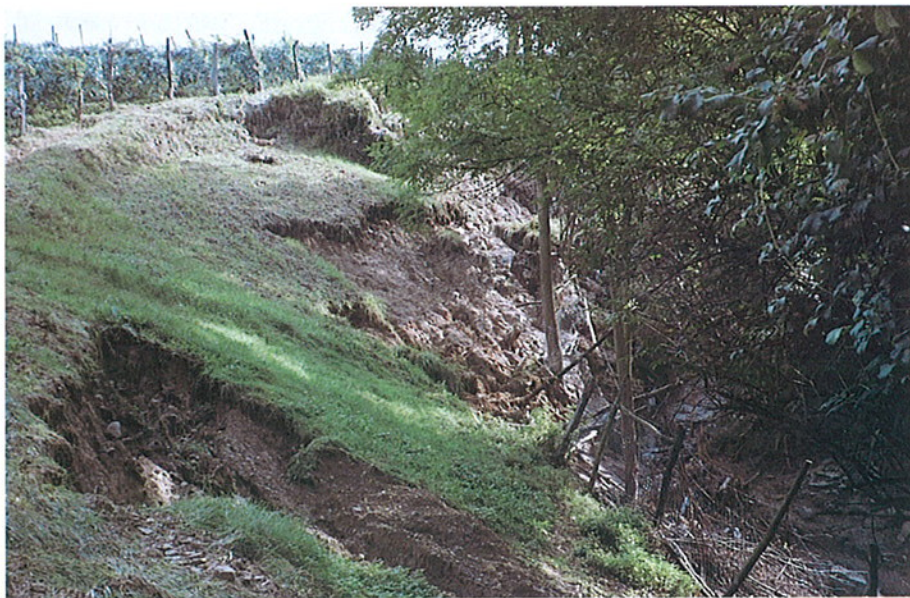
Foto 83 - Roccaverano, smottamenti lungo la S. P. 56.

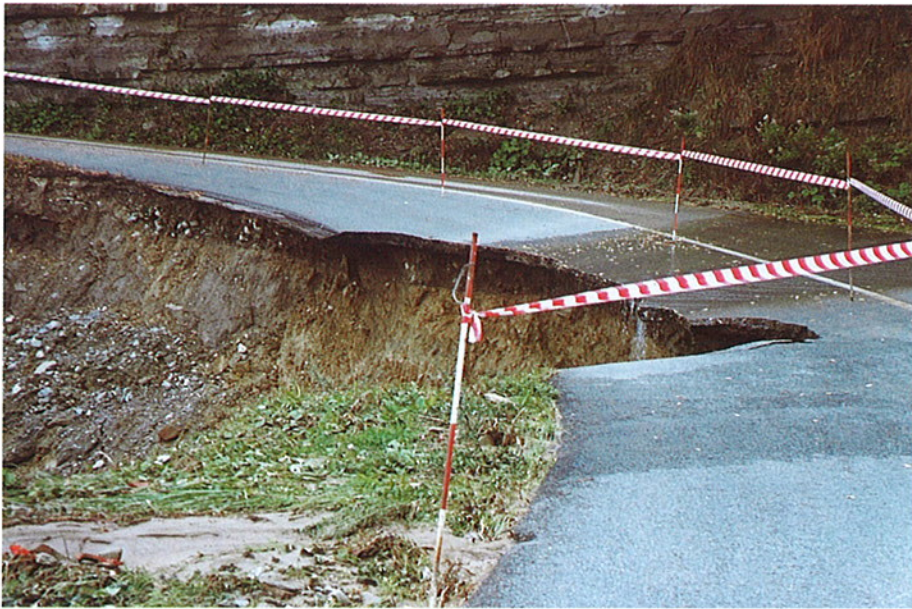
FOTO 85 - Vesime-Olmo Gentile, franamento di un tratto della S.P. 24.

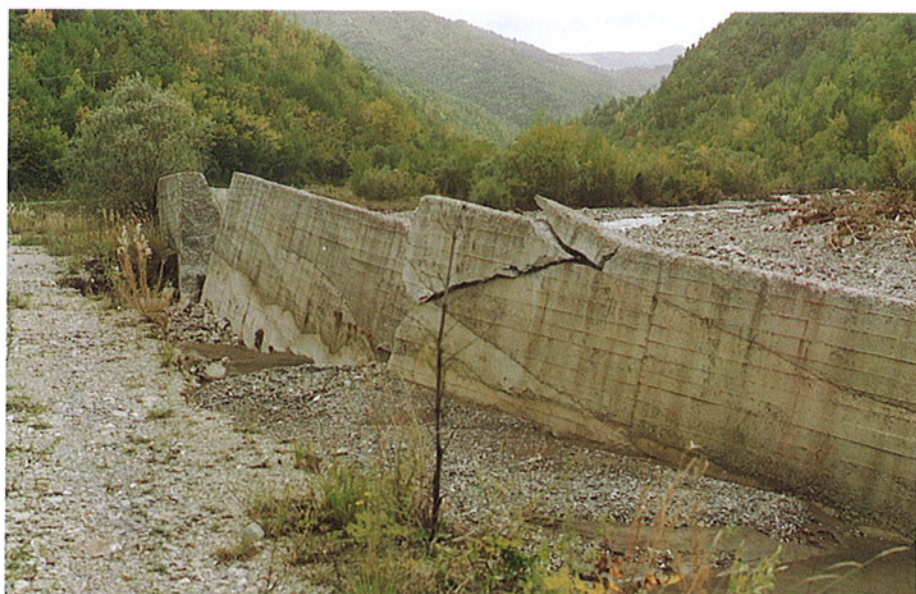
FOTO 87 - Cabella Ligure (AL), fraz. Dovanelli. Difesa parzialmente distrutta sul T. Gordanella.

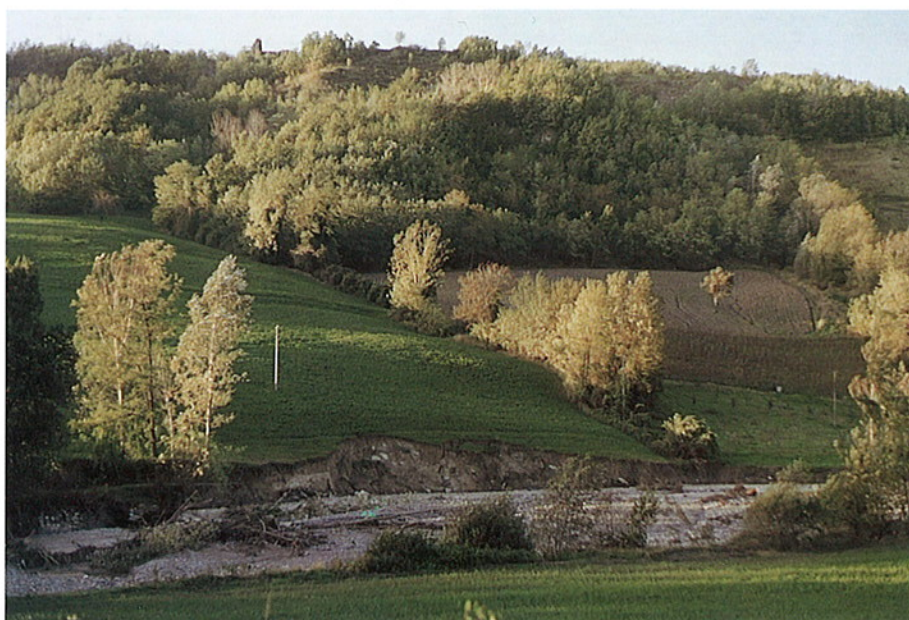
FOTO 88 - S. Sebastiano Curone (AL). Erosione spondale con asportazione di un tratto della sede stradale.

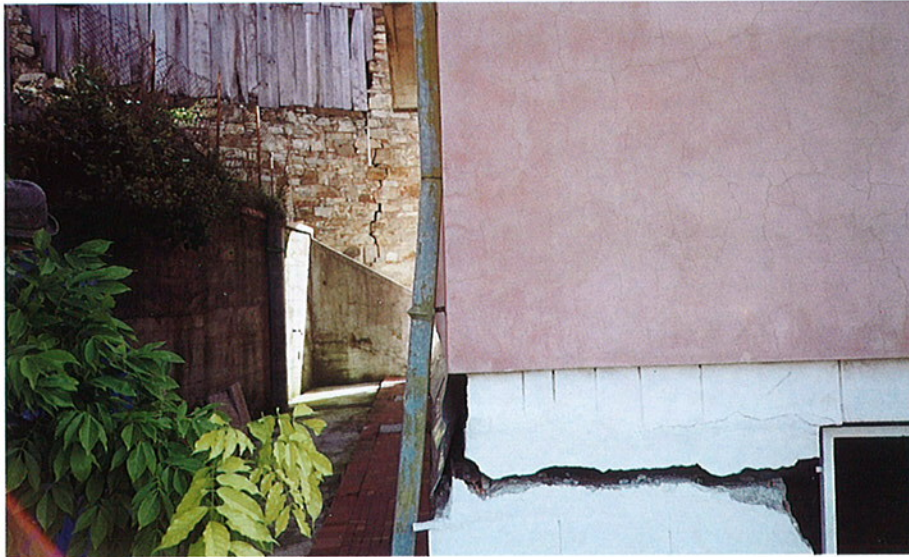
FOTO 93 - Esempio di lesioni strutturali sugli edifici della frazione Montaldo di Cosola.

L'abitato in questione, affetto dal grave movimento franoso che sta lesionando vasta parte dell'edificato e che vede variamente coinvolti non meno di 60 edifici su una superficie di 1 ettaro circa per un dislivello di 50 metri (vedi foto 93 e figura 57) con meccanismo non ancora definito (vista l'assenza apparente di emergenze di piani di scorrimento e limiti di frana), sorge su una delle tre costolature che in posizione contigua scendono nel fondovalle principale, separate da rii minori (Rio di Montaldo e Rio delle Aie).

L'accelerazione dei movimenti ha indotto il Settore Prevenzione del Rischio Geologico a predisporre un apposito progetto di indagine e monitoraggio dell'area lesionata.
