Processi d'instabilità geologica ed effetti

PREMESSA

Nei giorni 7-8-9 ottobre 1996 il Piemonte è stato interessato da un evento alluvionale che ha colpito principalmente la provincia di Cuneo (Valli del Monregalese e bacini dei torrenti Vermenagna, Gesso, Stura di Demonte), il settore alpino meridionale della provincia di Torino e, per gli aspetti di deflusso, l'intero bacino del Fiume Tanaro: durante i giorni 9 e 10 ottobre l'onda di piena ha interessato infatti territori delle provincie di Asti e Alessandria.

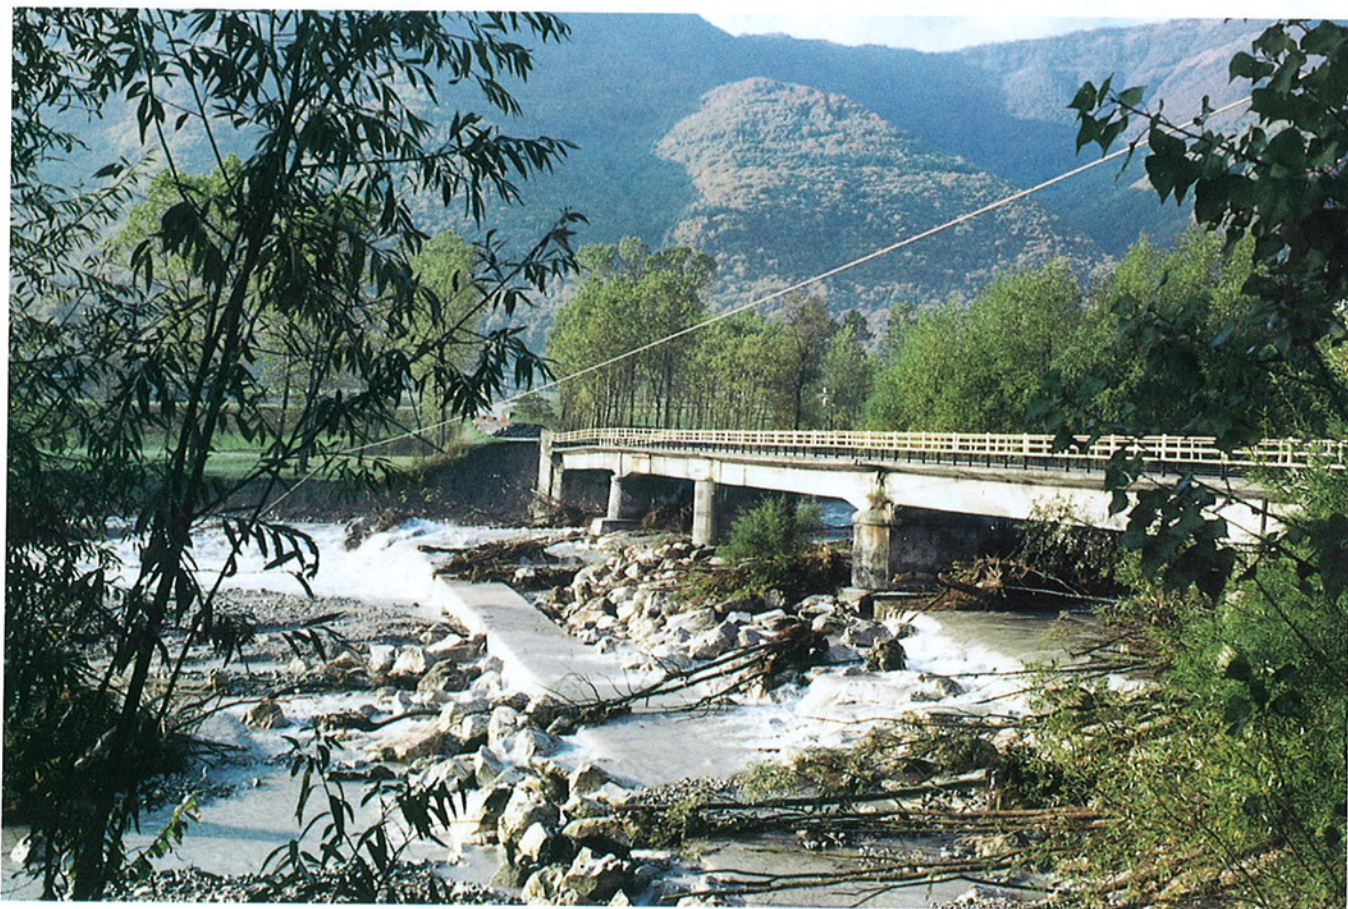
Fig. 2. Fiume Stura di Demonte. Ponte per Festiona in Comune di Demonte (S.P. n. 293). Il ponte, già protetto verso valle da due soglie trasversali, è stato aggirato in sponda destra con cedimento di una pila in alveo e asportazione della spalla e relativo rilevato.

Le situazioni più problematiche sono state rilevate nella piana di Vinadio - Aisone - Demonte, a carico di numerosi ponti di importanza locale (ponte della Goletta a Vinadio; ponte di Aisone; ponti di Pattera, dei Perdioni, di S. Eligio e di Festiona in Comune di Demonte; ponte di S. Membotto a Moiola). Il ponte per Festiona è stato gravemente danneggiato per cedimento lungo la spalla destra, a causa anche del notevole intasamento di tronchi e materiali vari. Altri attraversamenti risultano parzialmente danneggiati (lesioni alle strutture o erosione parziale dei rilevati d'accesso) (Fig. 2).

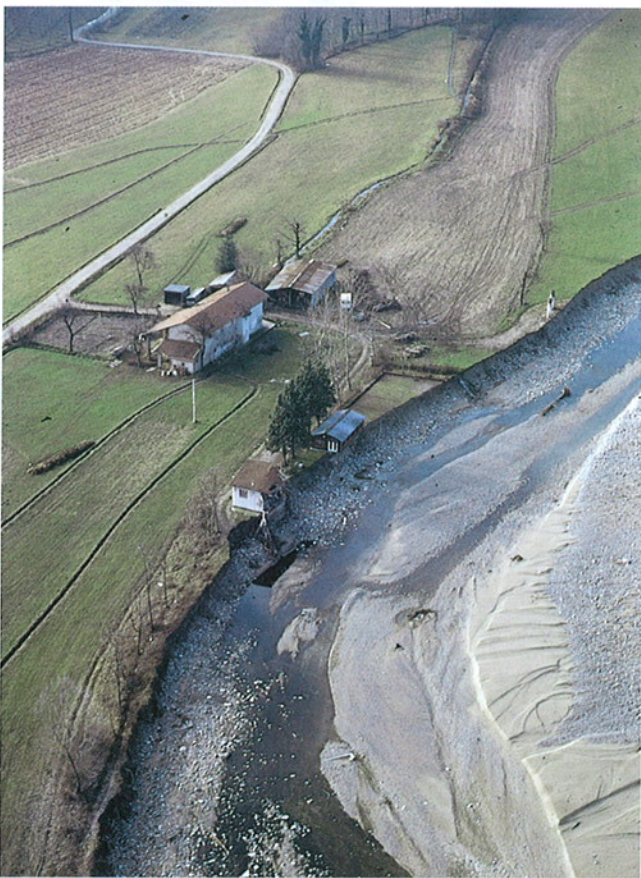
Lungo la piana alluvionale posta a valle della confluenza con il torrente Gesso (Cuneo), e profondamente incassata entro la soprastante pianura cuneese, sono stati rilevati allagamenti di modesta importanza in terreni agricoli accompagnati però da sensibili modificazioni laterali dell'alveo nel tratto compreso tra Cuneo e Bra (Fig. 3).

A questa tendenza erosiva laterale è da ascrivere la profonda ansa determinatasi poco a valle del Capoluogo che ha provocato la distruzione di due edifici in pertinenza alla località C. Pecollo.

Fig. 3. Comune di Cuneo, loc. Pecollo. L'ampia erosione laterale operata dal t. Stura di Demonte ha provocato la distruzione di un edificio.

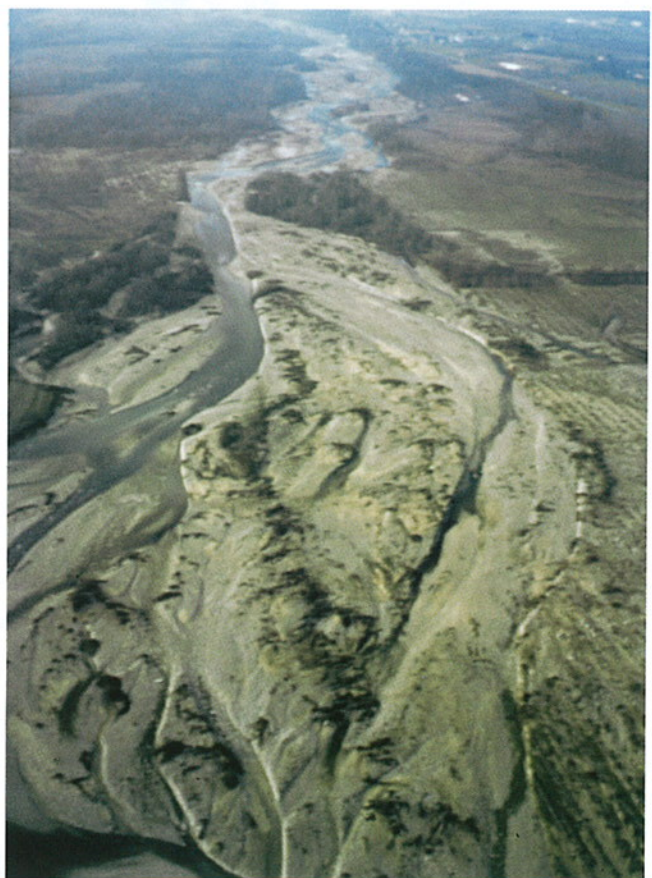
Fig. 4. Fotografia in ripresa aerea obliqua, verso monte, di un tratto del torrente Stura di Demonte nei dintorni di Castelletto Stura con i lineamenti fluviali indotti dall'evento di piena del 1996.

Una testimonianza delle modificazioni entro e ai bordi dell'alveo, velocizzate durante gli eventi più gravi come quello del 1996, è riportata in uno stralcio della "Carta della modificazione del torrente Stura di Demonte" in corso di completamento (Figg. 4 e 5).

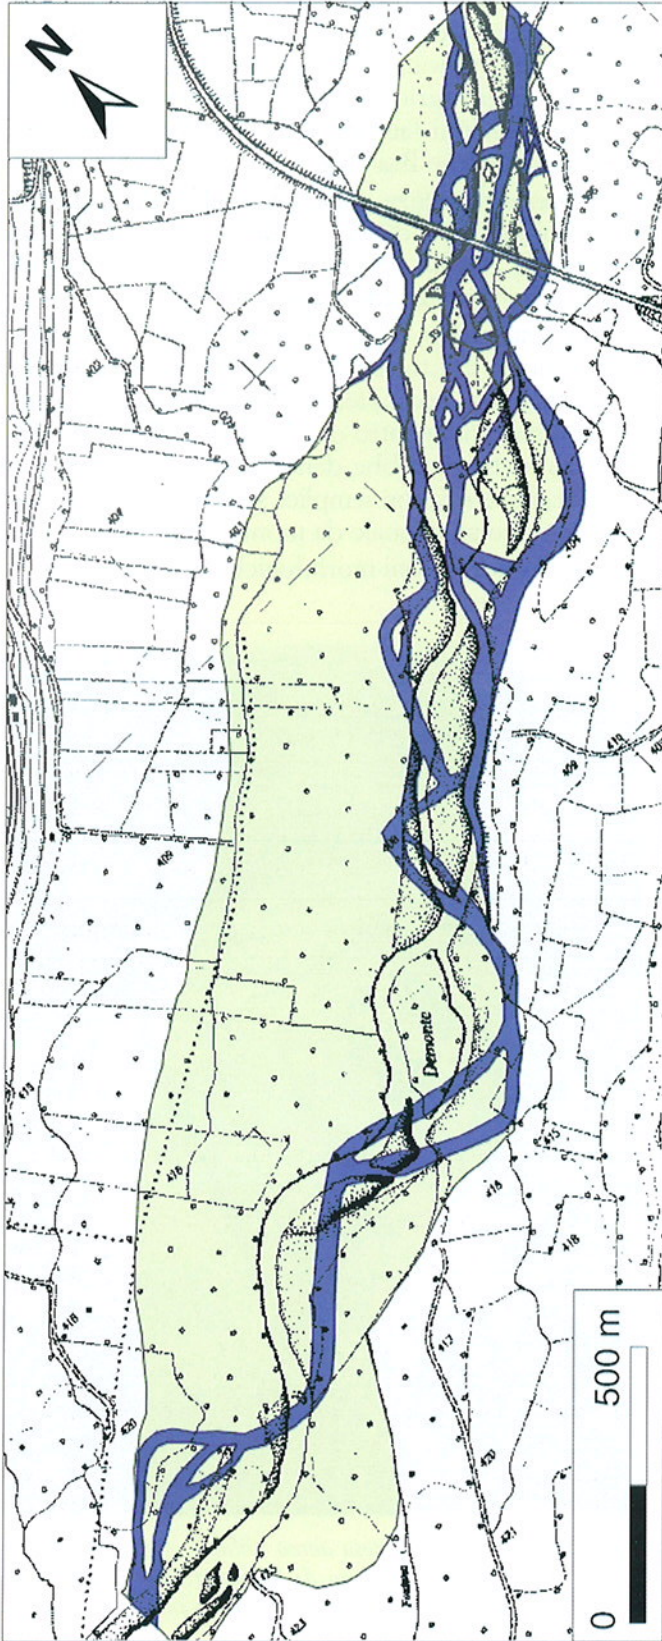
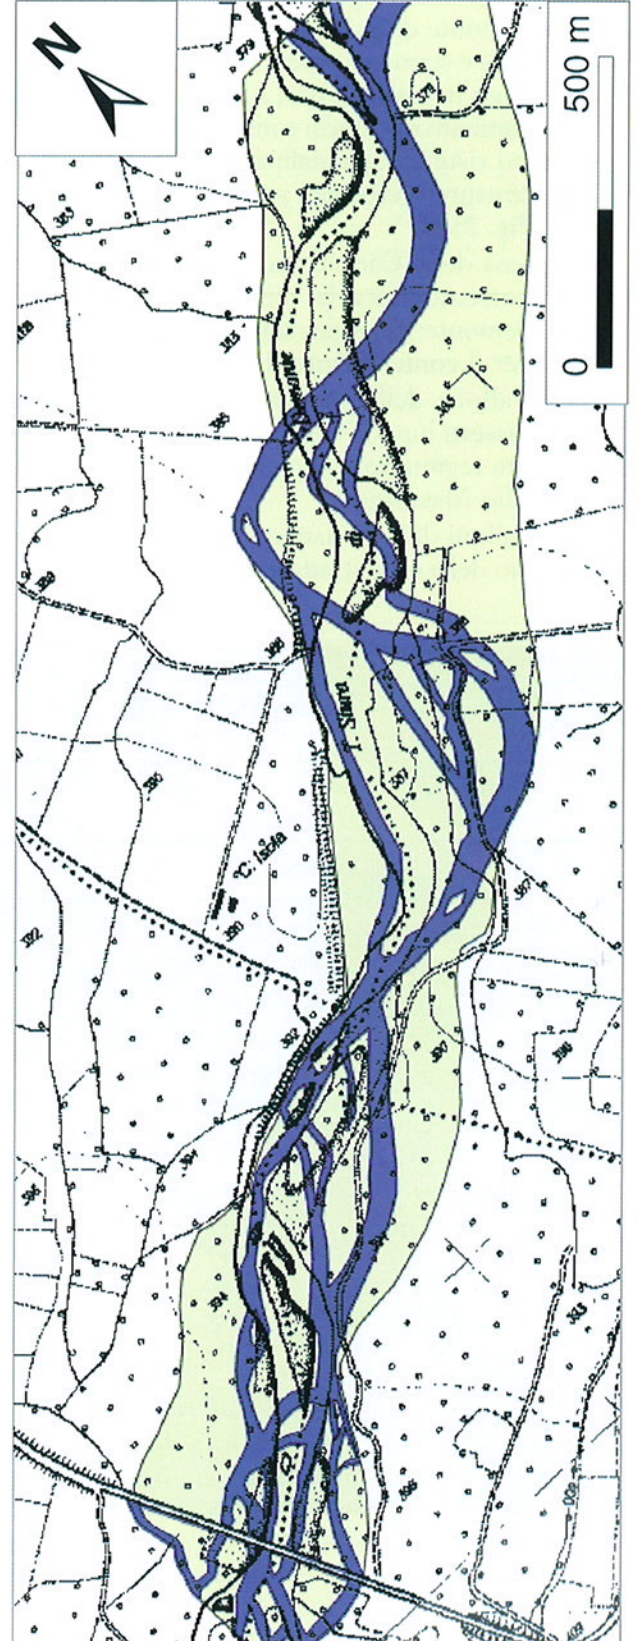
Fig. 5. Torrente Stura di Demonte. Modificazioni del canale di deflusso a seguito della piena fluviale del 1996: sono identificati il canale di deflusso nella sua nuova configurazione e l'area interessata da esondazione (G. Moletta, G. Susella, 1998), Stralcio della cartografia in scala 1:10.000, Banca Dati Geologica - Regione Piemonte. Inedito.

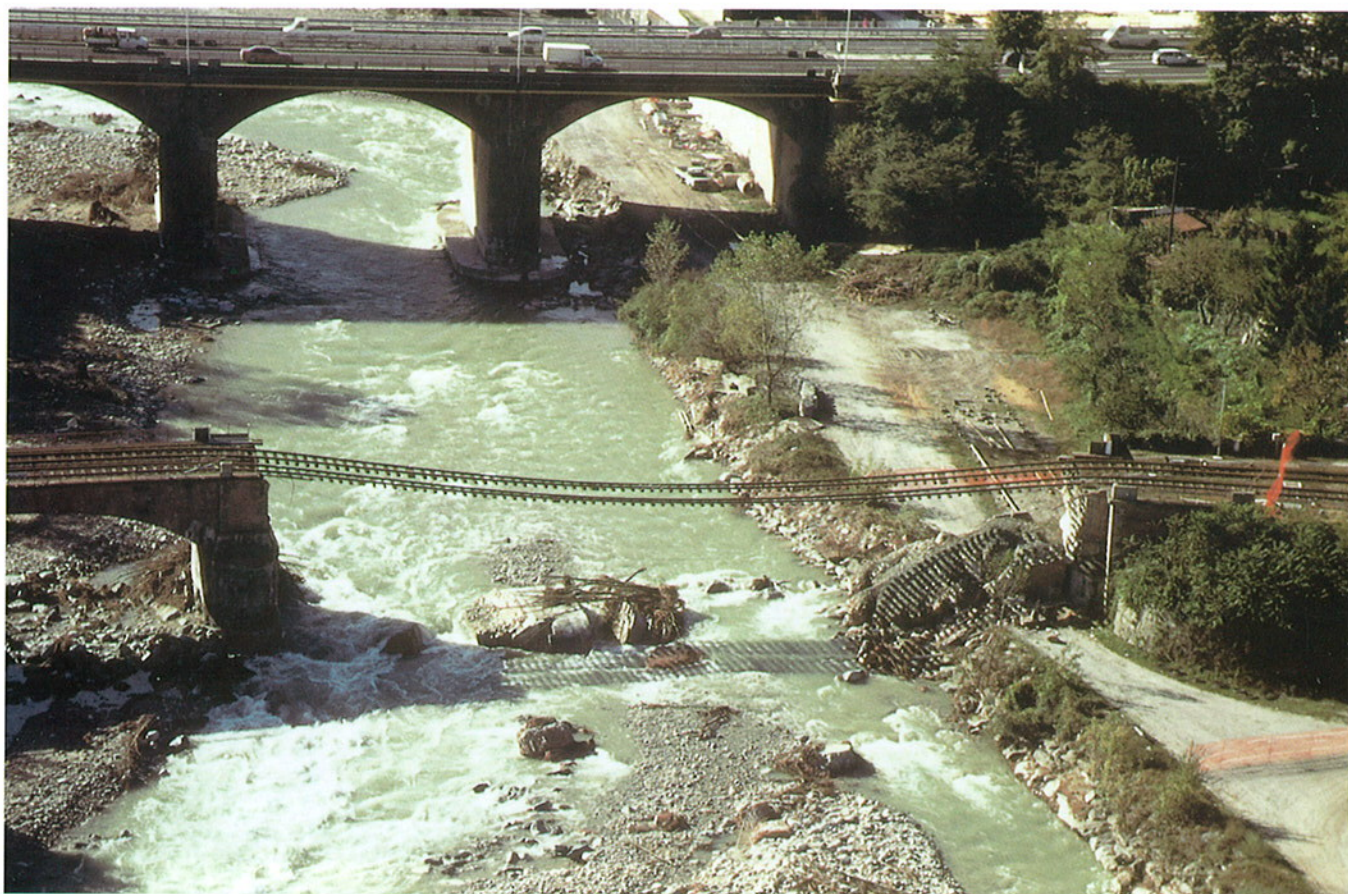
Fig. 6. Cuneo. Ponte ferroviario della linea Cuneo-Mondovì crollato per la piena del torrente Gesso.

A Cuneo è stata asportata parte della pista ciclabile posta lungo la sponda sinistra e i due rilevati di accesso alla passerella pedonale per Mellana; infine, sempre a Cuneo, la piena ha provocato il crollo del ponte ferroviario della tratta Cuneo-Mondovì, per cedimento di una delle pile del ponte situate in alveo (Fig. 6).

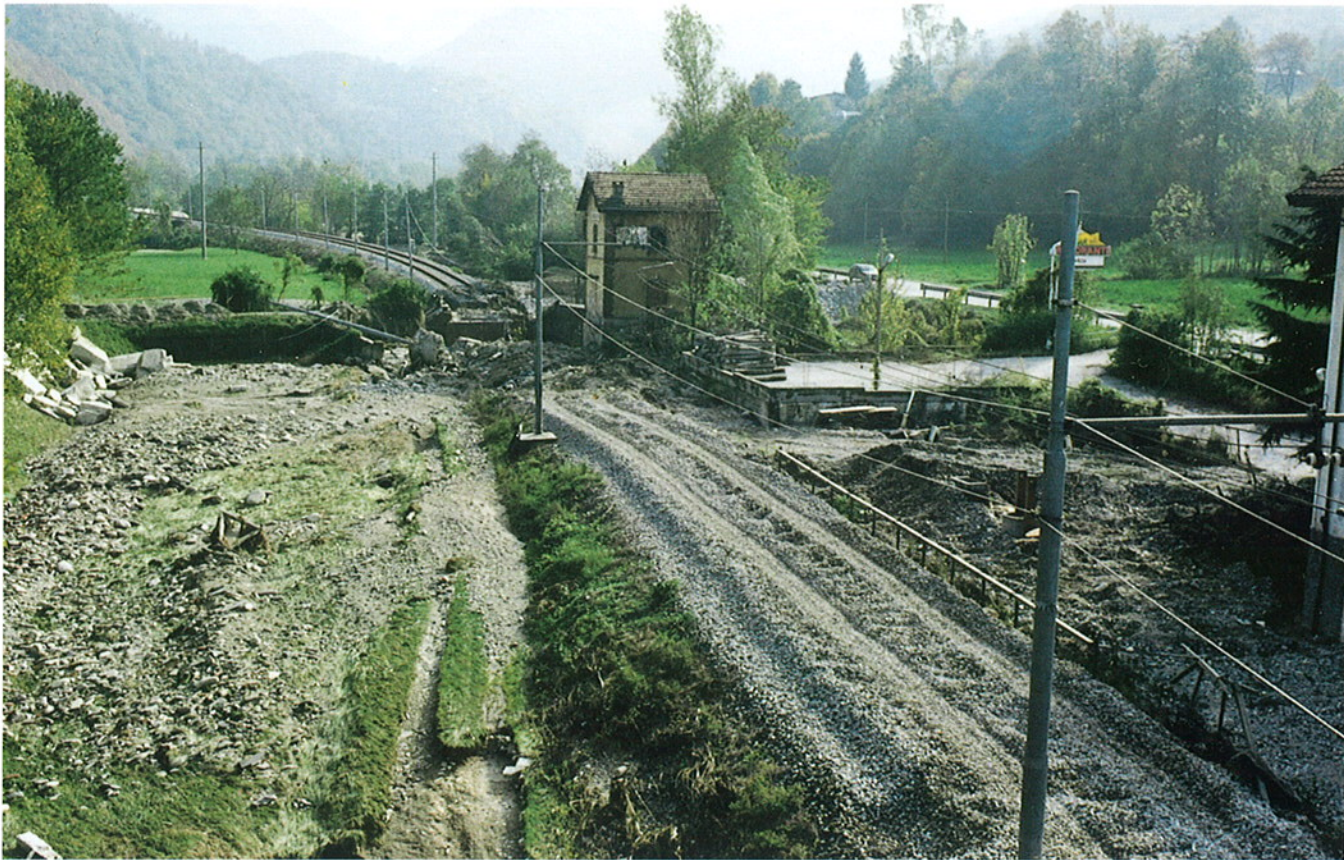
A monte di Robilante, in corrispondenza di un'ansa fluviale e del ponte ferroviario, il t. Vermenagna ha compiuto una diversione in sponda sinistra, scavando un nuovo canale di deflusso confluito più a valle nell'alveo ordinario presso la strada comunale per Tetto Pettavino, provocando ingenti danni ai binari della tratta ferroviaria Cuneo-Nizza (Figg. 7-8).

Fig. 7. Comune di Robilante. Vista generale da valle verso monte della linea Cuneo-Nizza, presso il bivio della S.S. n. 20 per Tetto Pettavino, gravemente danneggiata. Il corso d'acqua ha scavato un nuovo canale di deflusso fra ferrovia e S.S., scalzando i binari per un lungo tratto.

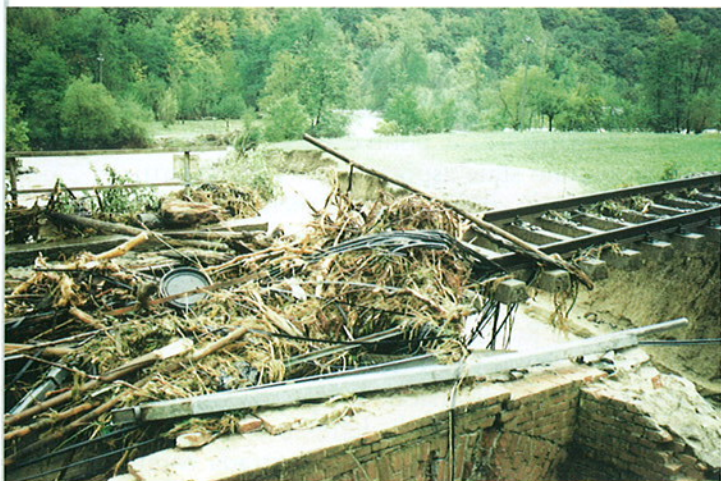
Fig. 8. Comune di Robilante. Particolare della immagine precedente con il rilevato ferroviario asportato per sifonamento.

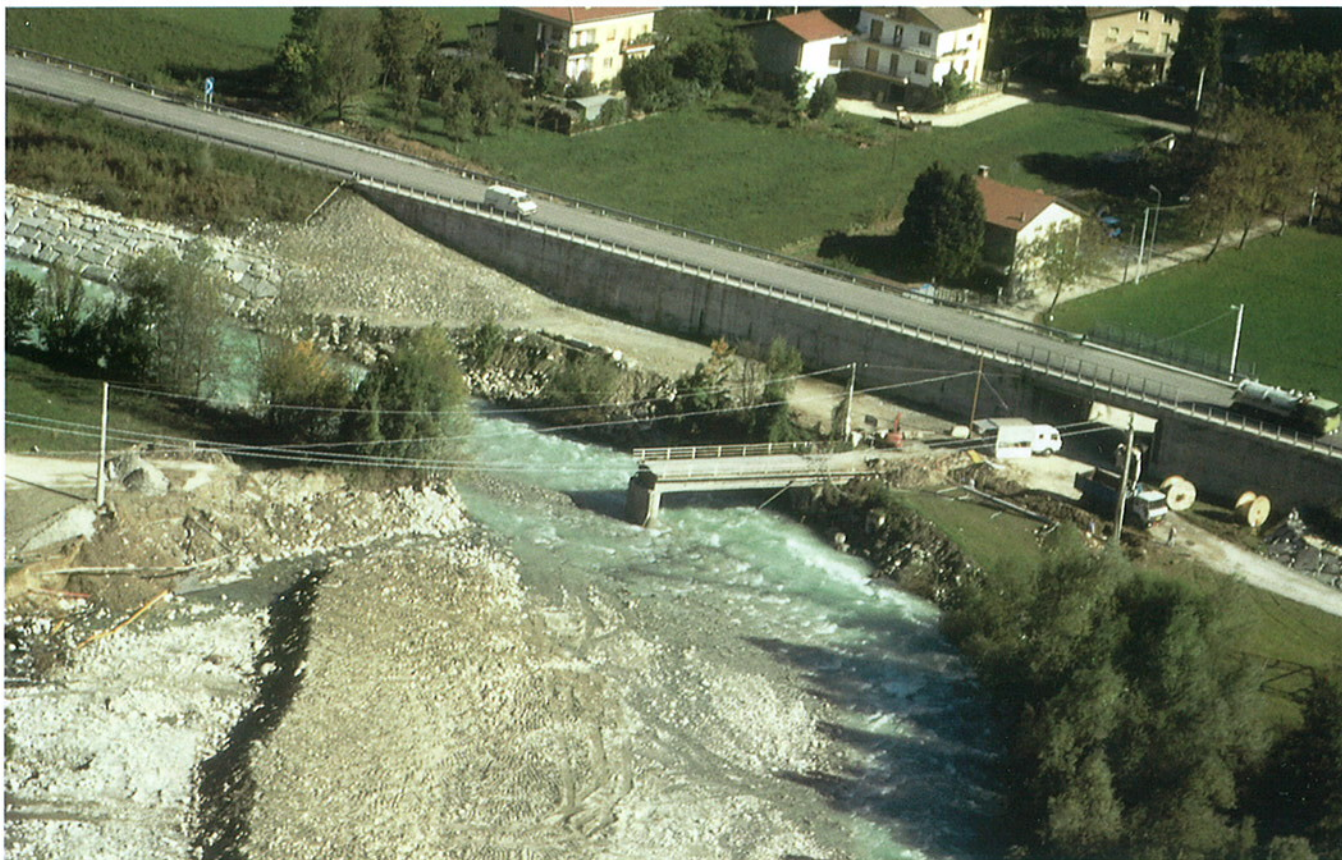
spondale il crollo del ponte che conduce all'Istituto Climatico, per aggiramento della spalla destra, mentre il ponte per il Colletto del Moro è stato sormontato dalle acque; fra i due ponti, in sponda sinistra, l'erosione del torrente ha causato il crollo di un edificio annesso al campo sportivo (Fig. 9).

Fig. 9. T. Vermenagna, Robilante concentrico. Ponte per Istituto Climatico crollato a causa della sezione di deflusso insufficiente.

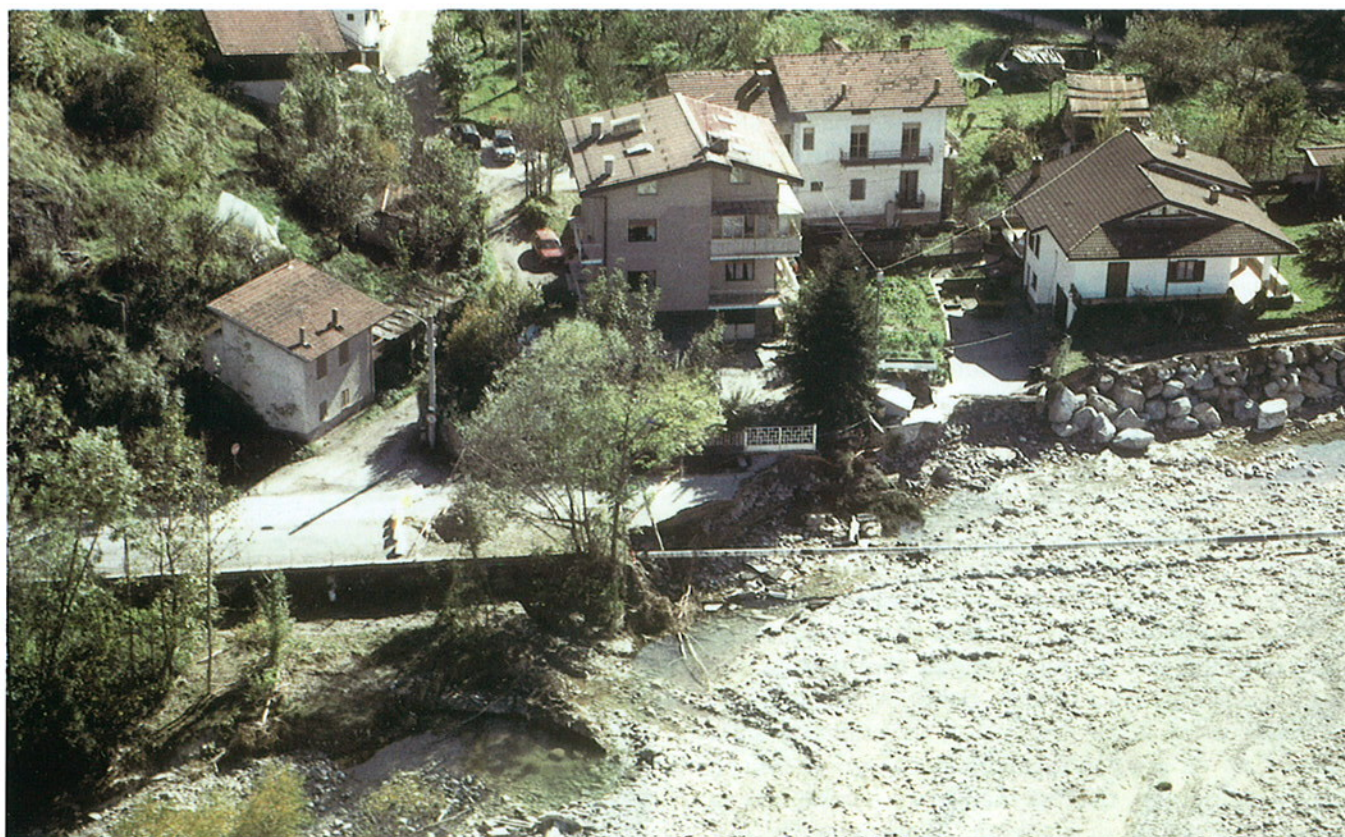
Proseguendo lungo il t. Vermenagna, poco a monte della sua confluenza nel t. Gesso, in località Vallone Grande - Tetti Polonghera, la migrazione verso valle di un'ansa del corso d'acqua ha provocato l'erosione di un tratto di piana alluvionale e della S.P. n. 21 per un tratto di circa 100 m, lambendo i terreni antistanti la frazione.

In questo punto l'asportazione della sede stradale ha causato l'unica vittima dell'evento alluvionale.

Un abitante della frazione, nell'atto di ritornare verso la propria abitazione pericolosamente esposta alla azione erosiva del corso d'acqua durante l'evento alluvionale, cadeva con la vettura nell'alveo e perdeva la vita (Fig. 10).

Fig. 10. Comune di Roccavione, Frazione T. Polonghera. Accentuata erosione in sponda destra del T. Vermenagna, con asportazione della sede stradale (S.P. n. 21) e dei terreni antistanti un'abitazione (prontamente difesa da scogliera in blocchi). Il tracciato della preesistente strada è riconoscibile dall'adiacente tubazione dell'acquedotto rimasta in loco.

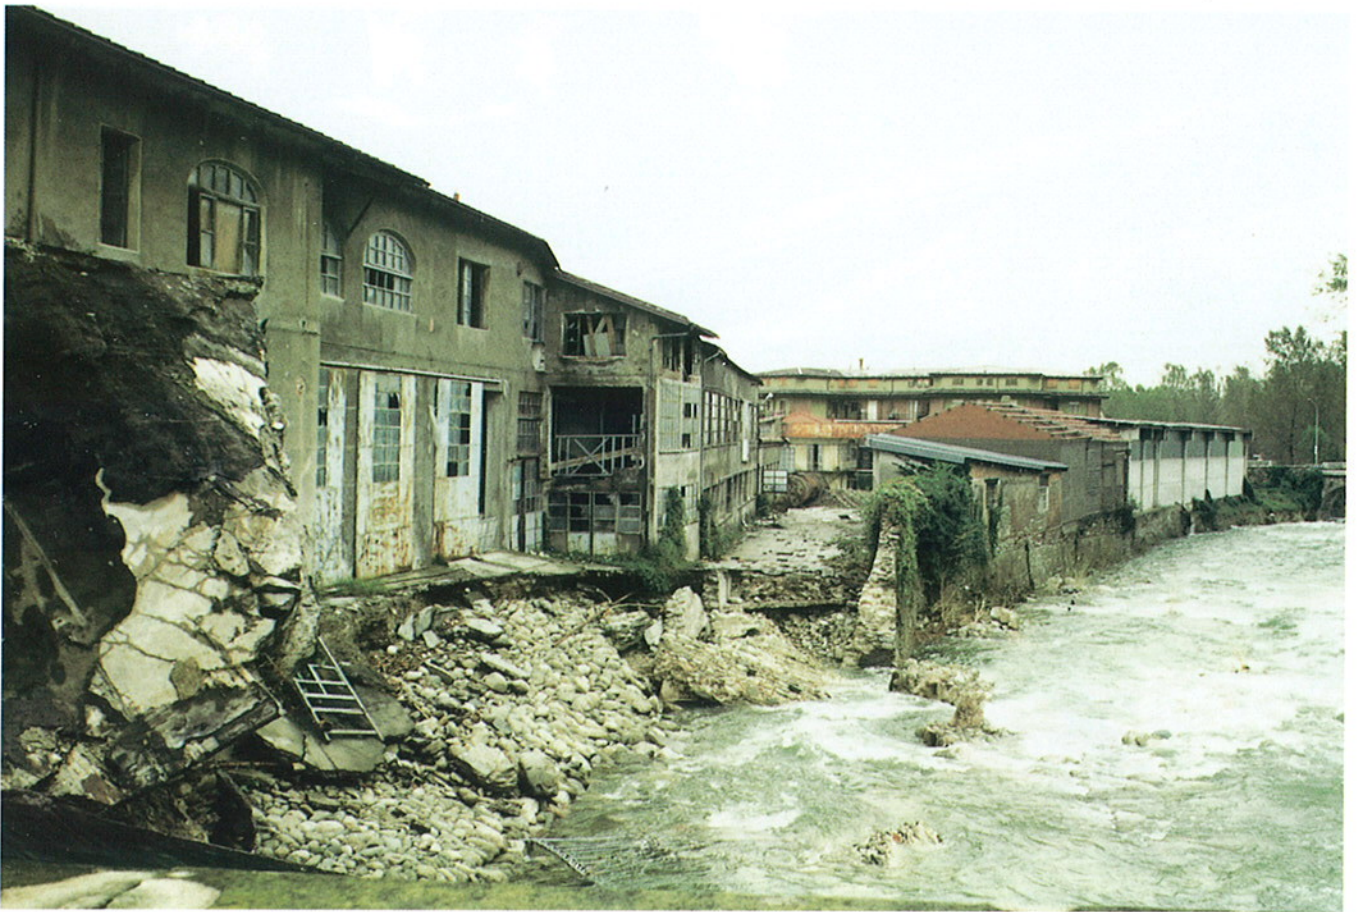
Fig. 11. Chiusa Pesio. Erosione in sponda sinistra del T. Pesio a valle di un ponte del concentrico con grave danneggiamento di un vecchio edificio produttivo costruito in fregio al corso d'acqua.

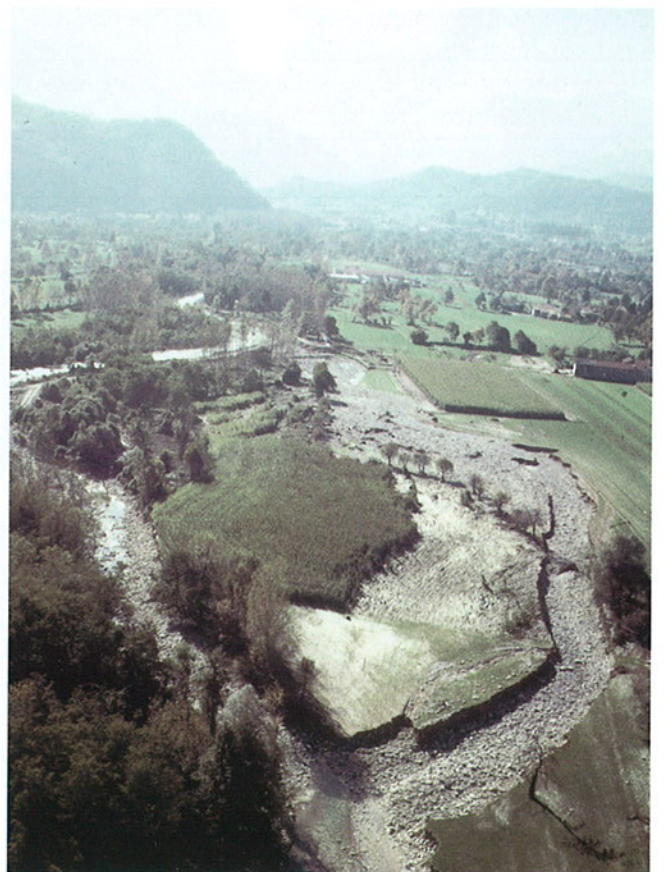
Fig. 12. Torrente Pesio. Ripresa aerea degli effetti erosivi provocati dalle acque di esondazione.

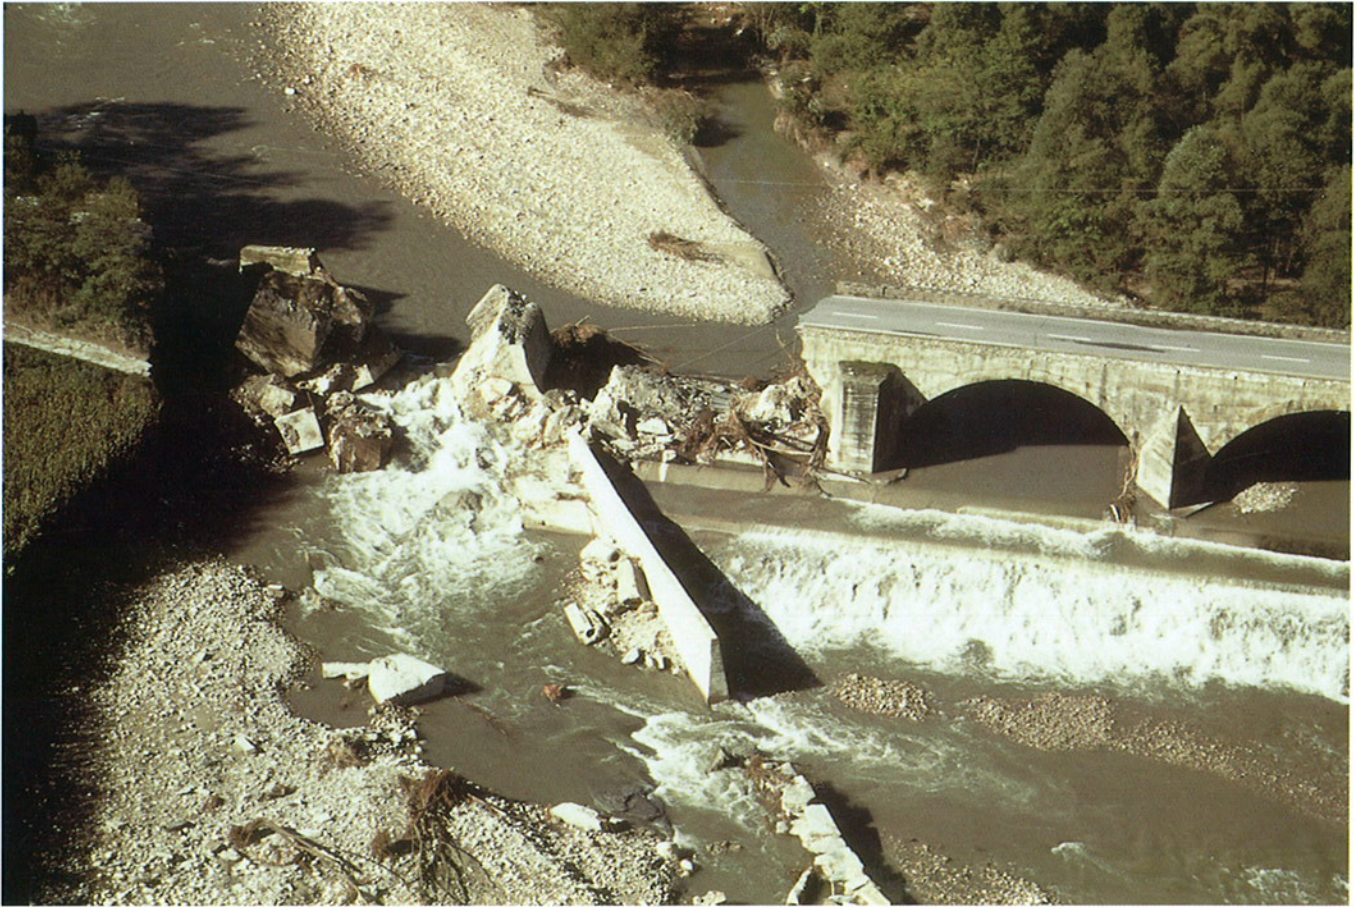
Fig. 13. Distruzione di due arcate del ponte della S.S. n. 28 sul t. Pesio. La prima arcata (destra idrografica) risultava già occlusa da una preesistente strada di servizio alla vicina area di cava, come testimoniato dalla centrale posizione del muro d'argine.

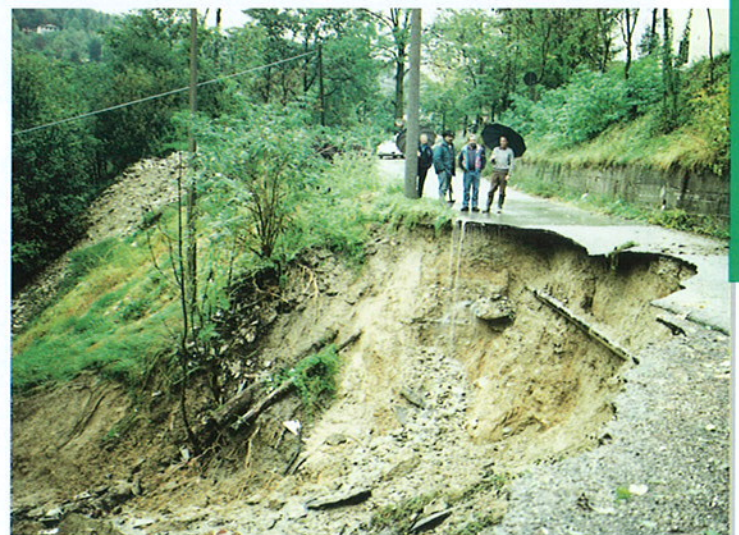
Fig. 14. Boves, Frazione S. Giacomo, Strada per località Buscajè. Frana rotazionale coinvolgente essenzialmente terreni di riporto. Il dissesto ha causato l'asportazione di un tratto di sede stradale e il danneggiamento di una cappella.

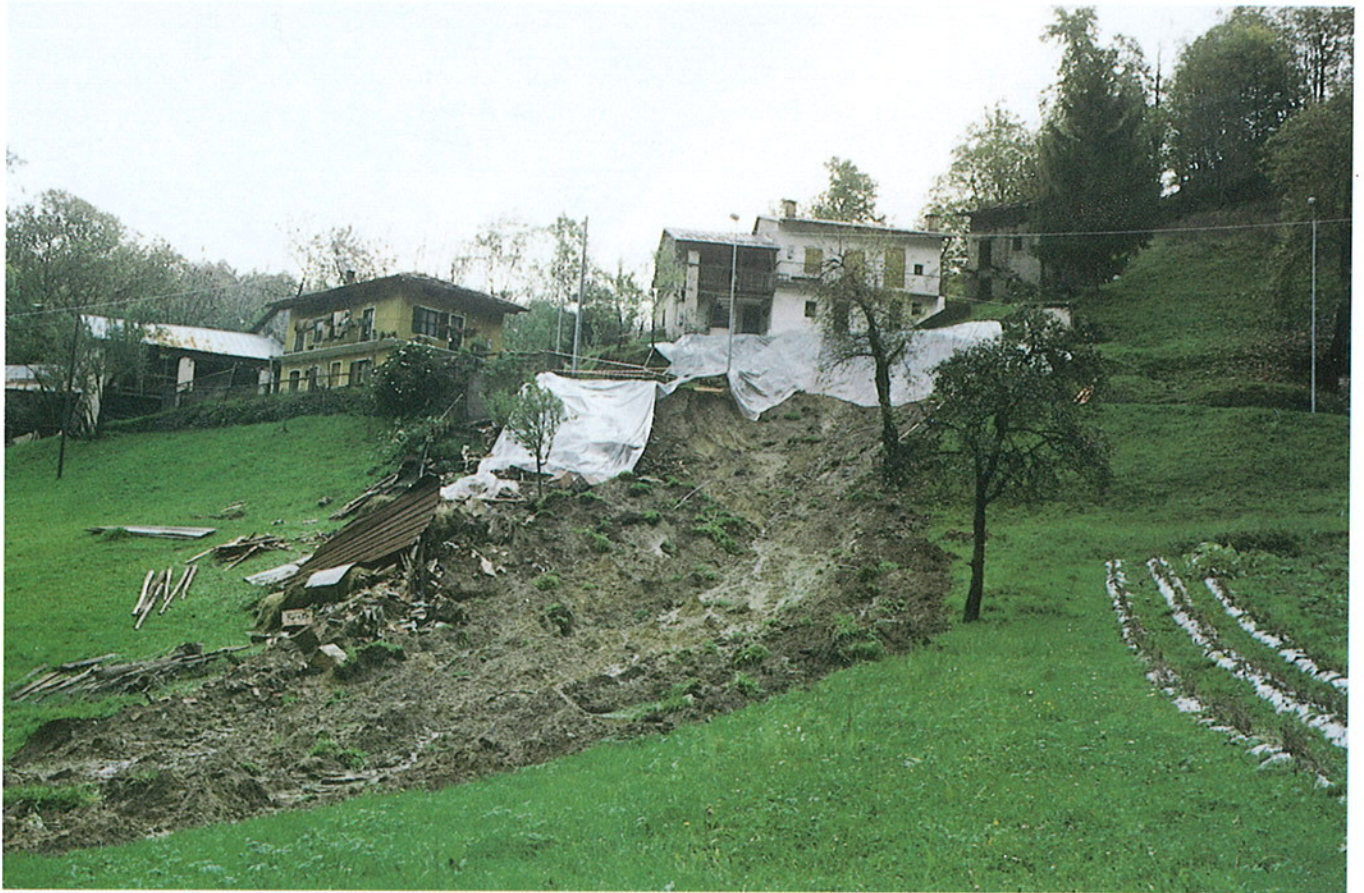
Fig. 15. *Comune di Chiusa di Pesio, località Tetti Fiolera. Frana rotazionale evoluta in colata in terreni di riporto e di copertura. Il dissesto ha determinato l'asportazione di una strada privata e il crollo di un fabbricato non abitativo.*

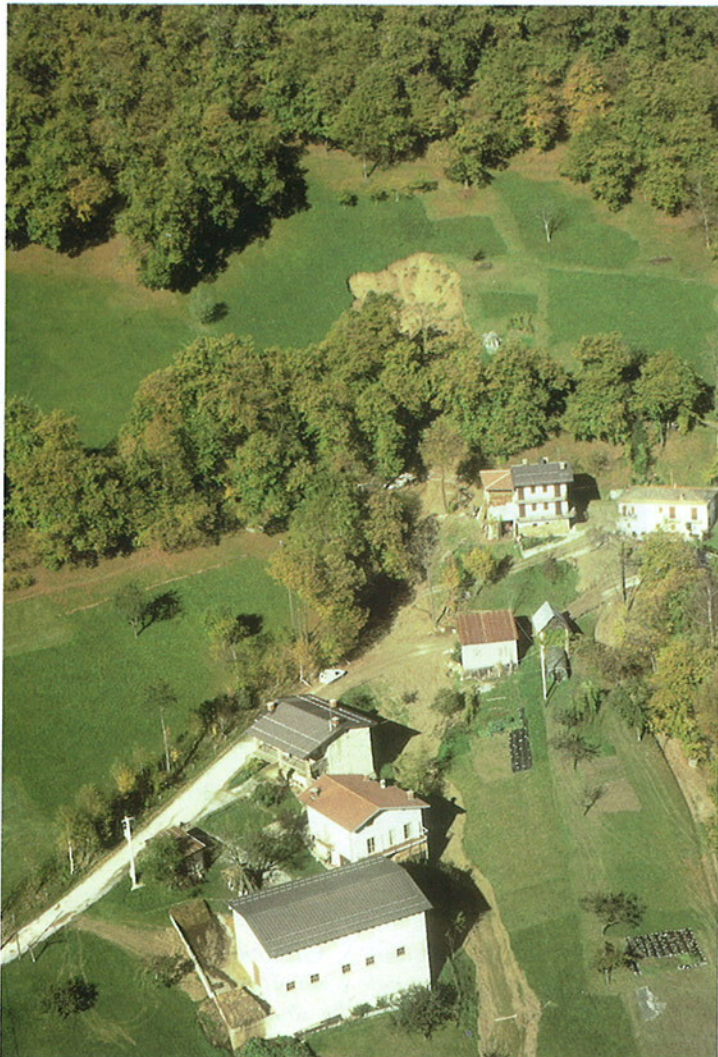
Fig. 16. *Comune di Chiusa di Pesio, località Tetti Rumiano. Frana di circa 1000 m³ innescata con movimento rotazionale a monte dell'abitato. Il materiale instabile (terreni di copertura a preponderante componente argillosa) ha dato luogo ad una colata di fango che ha interessato parzialmente un edificio senza procurare danni gravi. La colata è proseguita verso valle lungo canali della rete idrografica locale.*

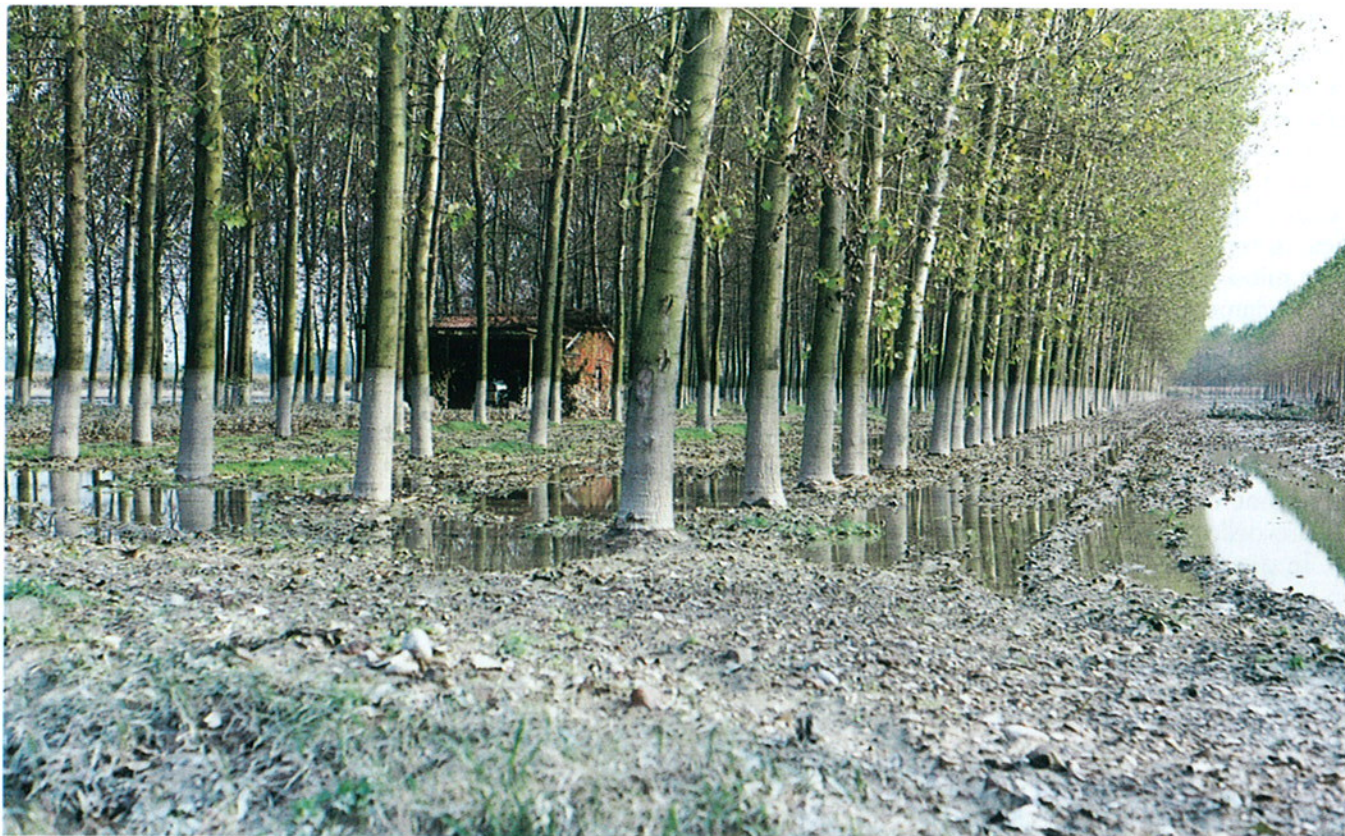
Fig. 17. Felizzano (AL), ottobre 1996. Foto scattata dopo la piena: la vegetazione quale indicatore di livello.

I livelli dell'acqua esondata sono però inferiori, raggiungendo mediamente gli 1 o 2 metri sul piano campagna (Fig. 17).

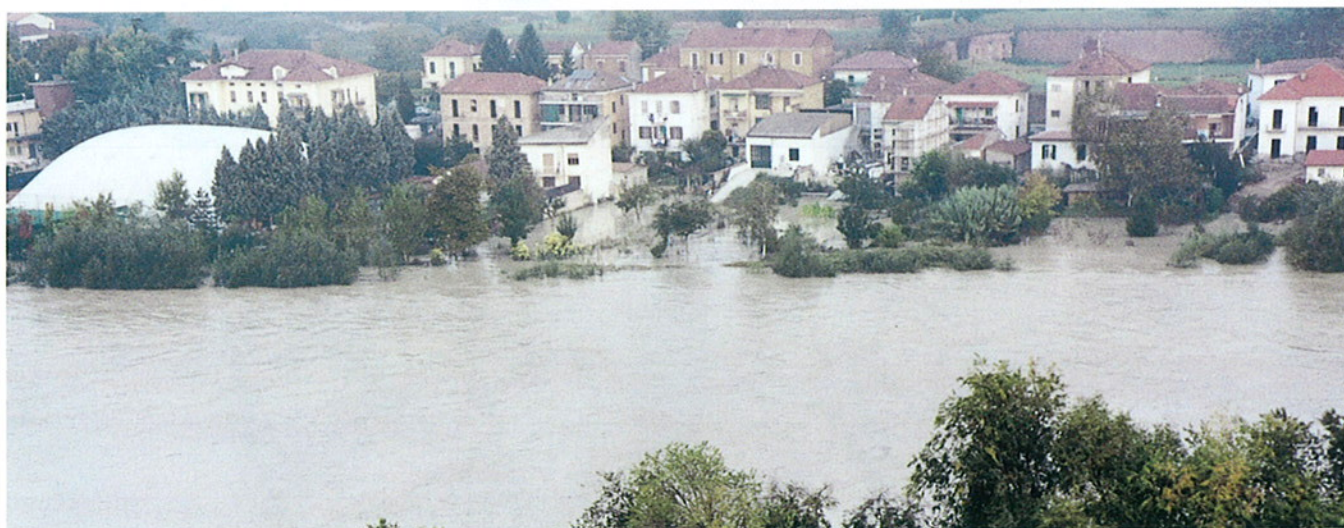
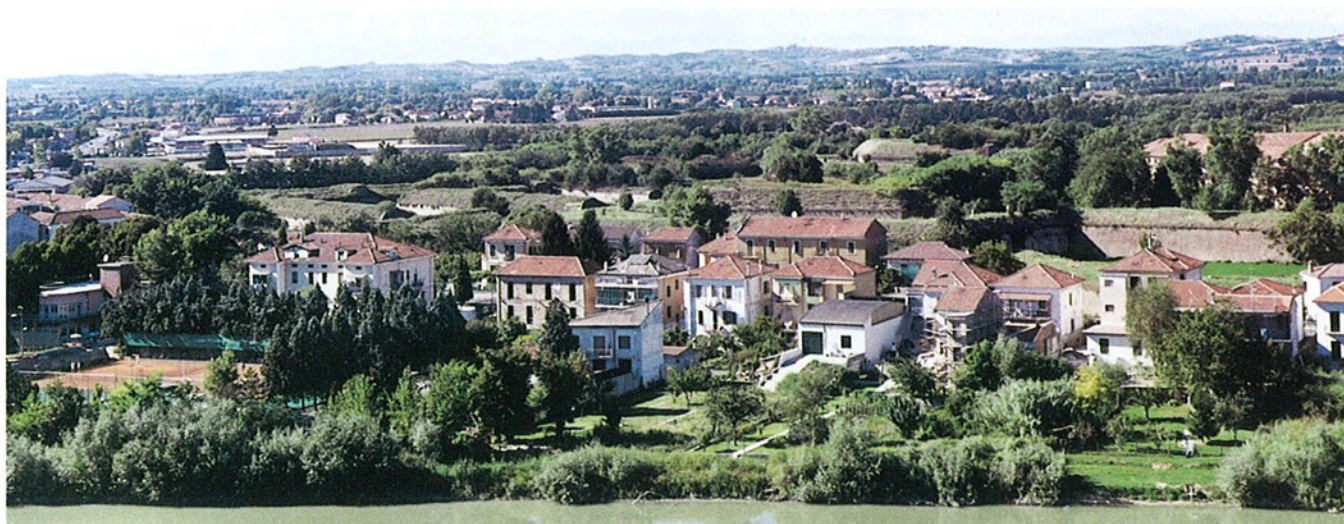
Fig. 18. Alessandria Borgo Cittadella. Aree limitrofe al fiume Tanaro riprese durante la piena dell'ottobre 1996 e nei giorni seguenti.

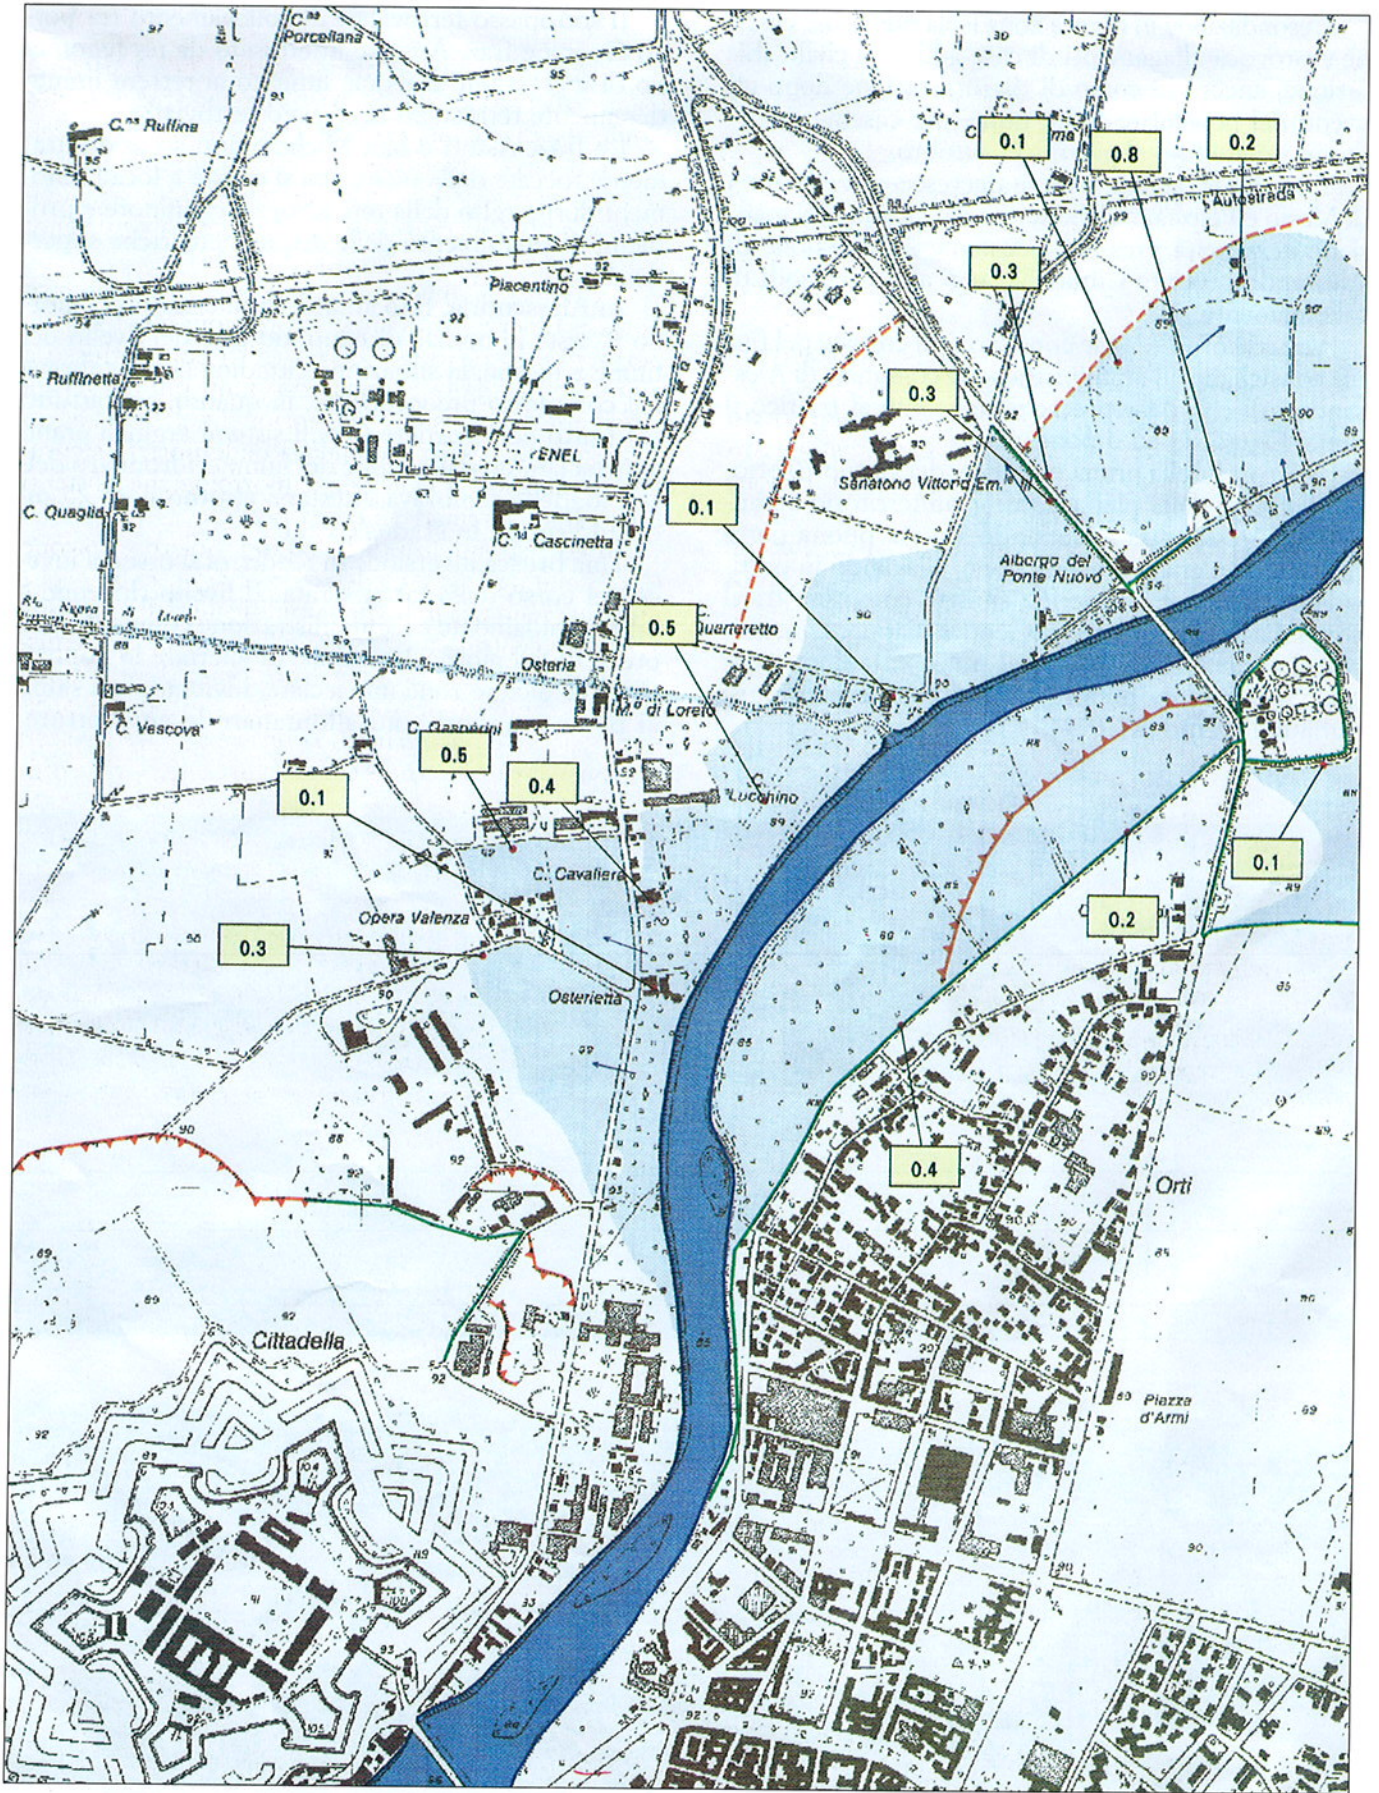
Fig. 19. Alessandria. Limiti del campo di inondazione e altezze in metri raggiunte dalle acque di esondazione a valle della città a seguito della piena fluviale del Tanaro. Cartografia in scala 1:10.000, Banca Dati Geologica - Regione Piemonte.
