Processi sulla rete idrografica primaria

PREMESSA

L'evento di piena che ha interessato la rete idrografica piemontese nel novembre 1994 è risultato, per parte di essa, il più grave di cui si abbia memoria nell'ultimo secolo.

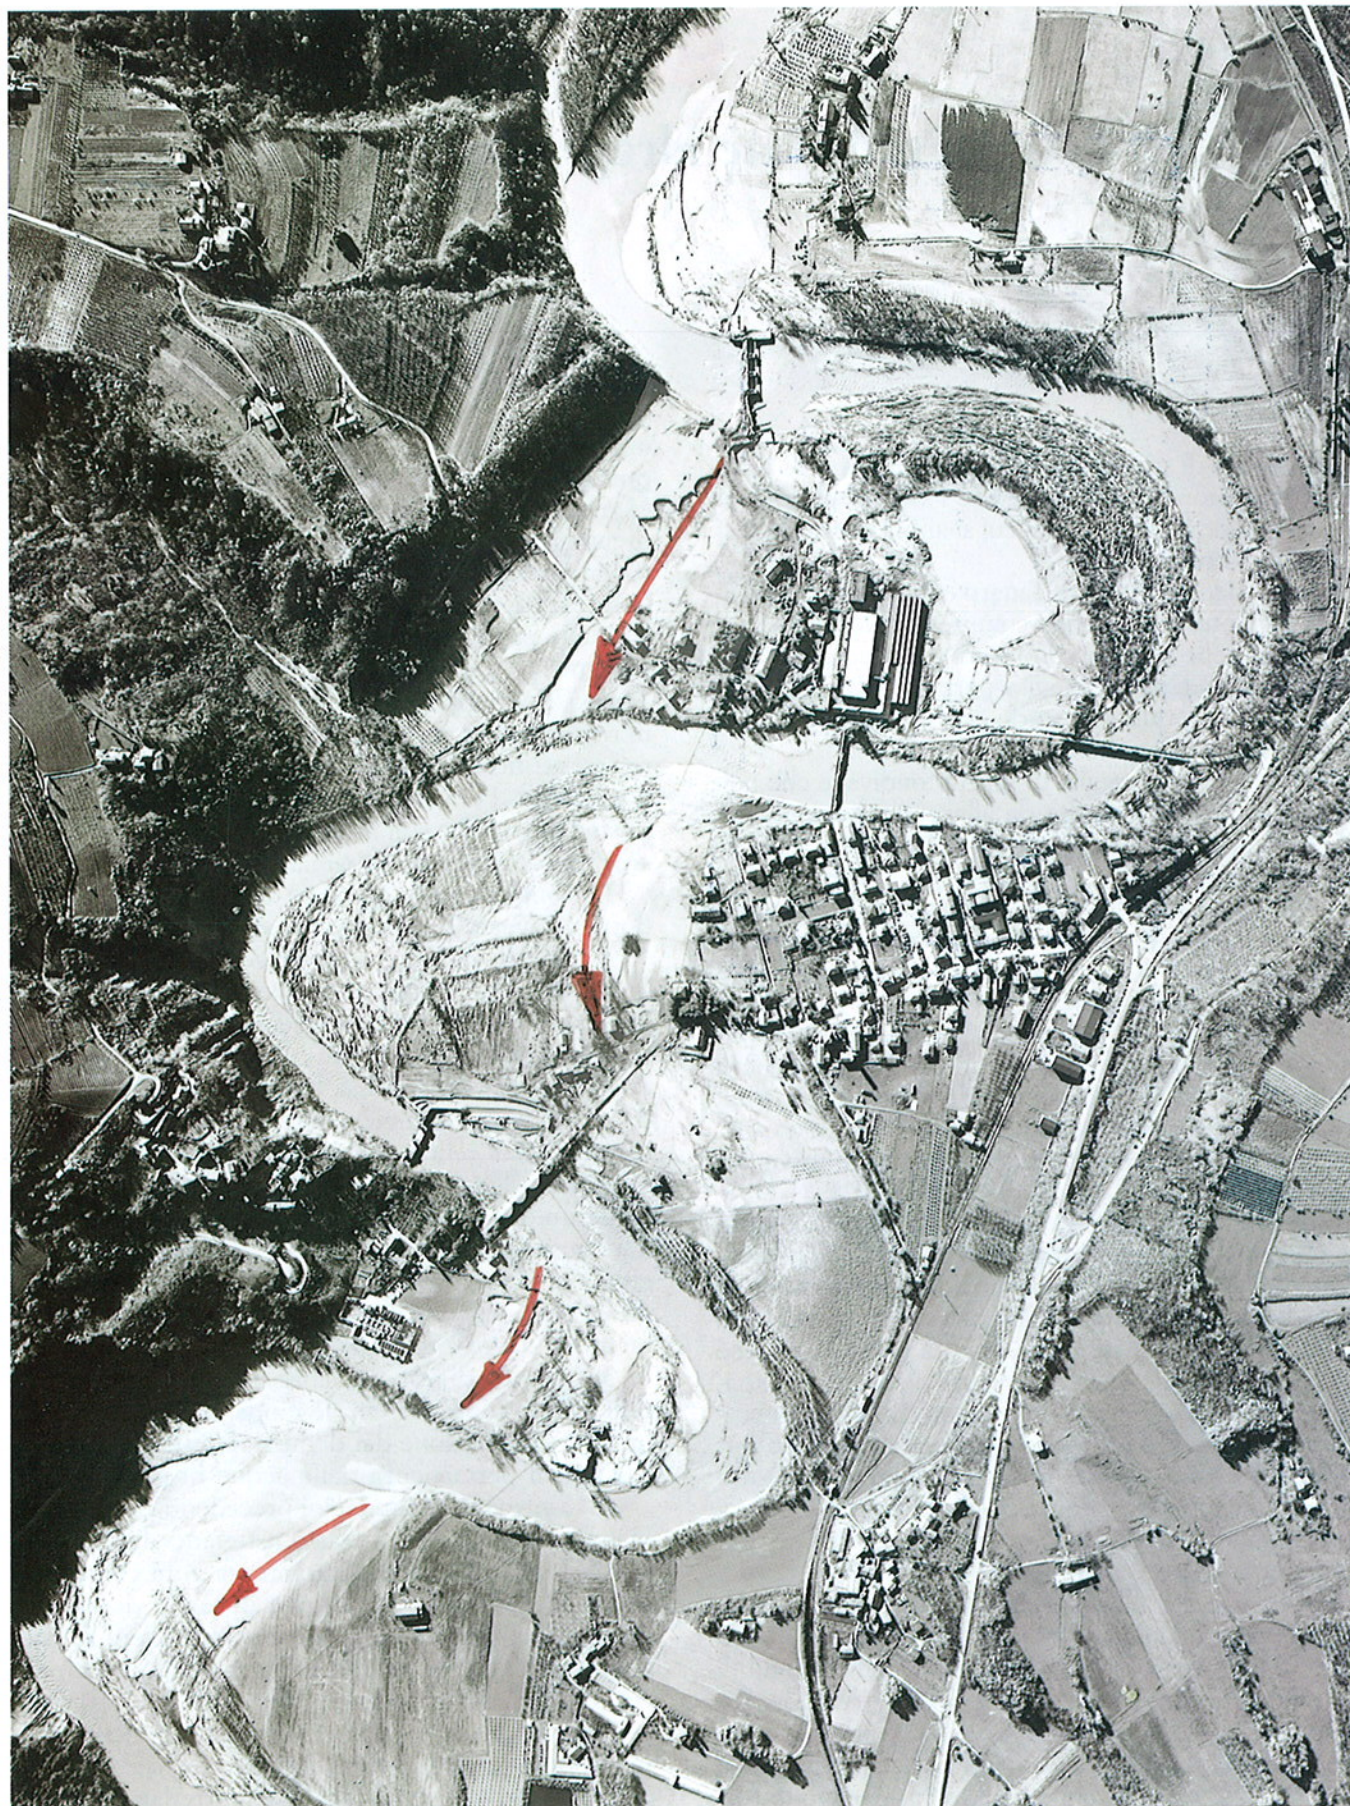
La morfologia fluviale per molti tratti è stata localmente, e temporaneamente, modificata dato che il deflusso principale della piena ha sovente seguito direzioni nuove rispetto all'andamento del vecchio canale aprendo nuovi rami o riattivandone di abbandonati (Fig. 1).

Fig. 1. Fiume Tanaro. Area di Clavesana. La valle fluviale in una immagine ripresa una settimana dopo l'evento alluvionale. Dalle evidenze morfologiche è chiaramente desumibile come parte preponderante della massa d'acqua sia transitata al di fuori del canale di deflusso in forma di "virtuali" tagli di meandro che, nella prima ansa in alto, hanno provocato una evidente e profonda forma erosiva sulla superficie del terrazzo alluvionale. Scala approssimata 1:10.000, Nord in basso a destra della foto. (Conc. SMA n. 1-431 del 9-7-1998).

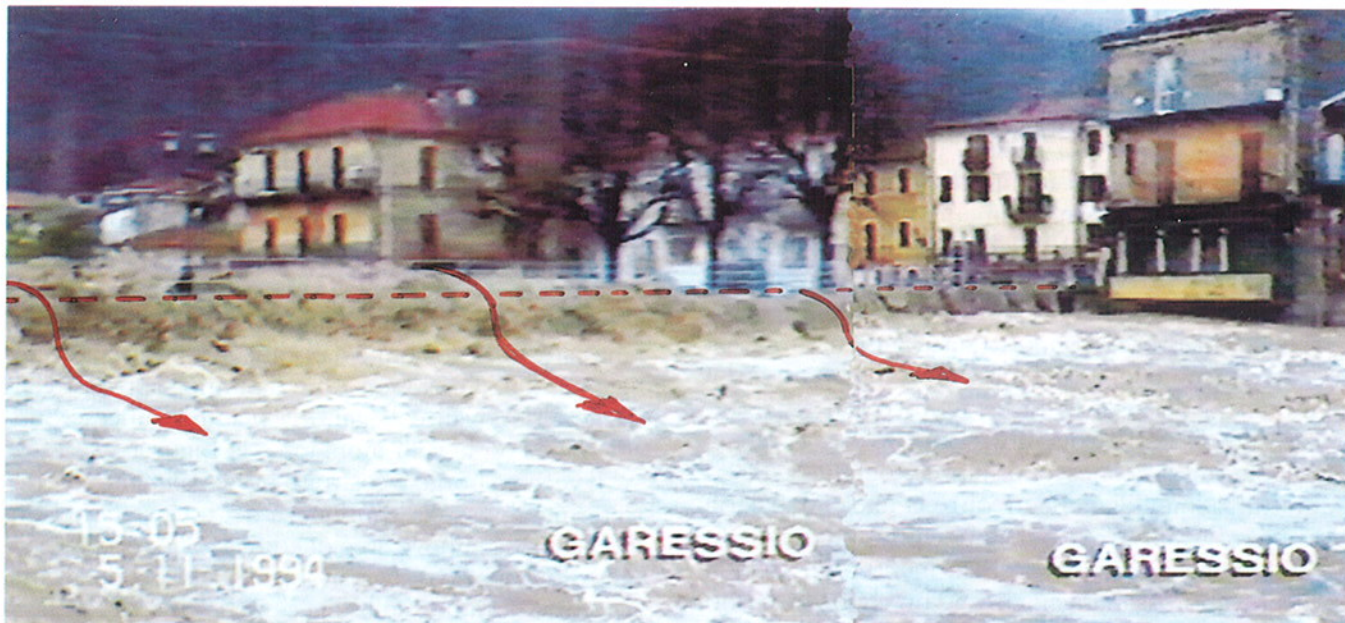
Fig. 6. Comune di Garessio, concentrico. Nel primo pomeriggio del sabato 5 novembre le acque del Tanaro sovrapassano il ponte posto nel centro storico (C.R.I. - Studio Levi).

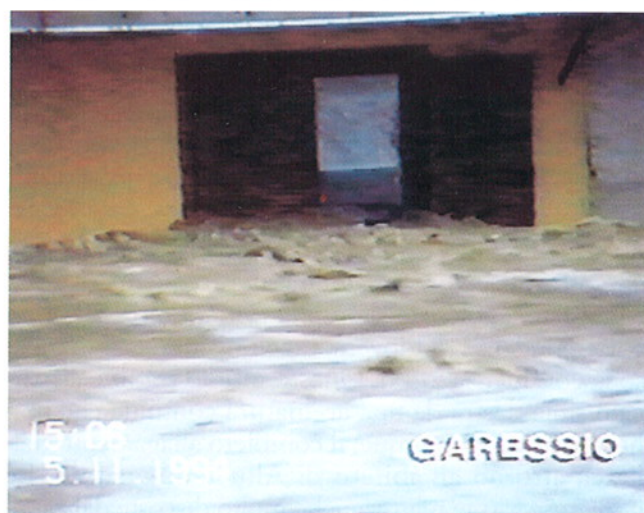
Fig. 7. Comune di Garessio, concentrico. Alle ore 15 del 5 novembre i locali del centro storico contigui al fiume sono allagati da oltre 1,5 m d'acqua (C.R.I. - Studio Levi).

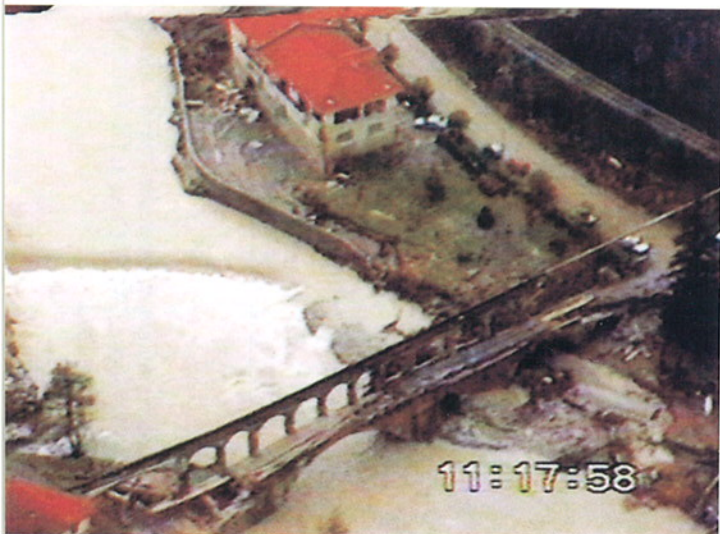
Fig. 8. *Comune di Bagnasco, località Ponte Romano. Nella immagine ripresa da elicottero, nei giorni seguenti la piena, è visibile il vecchio attraversamento, le arcate inutilizzabili da interrimento antropico, i danni al manufatto e alla sponda sinistra e, infine, la restrizione dell'alveo a monte indotta da interventi antropici.*

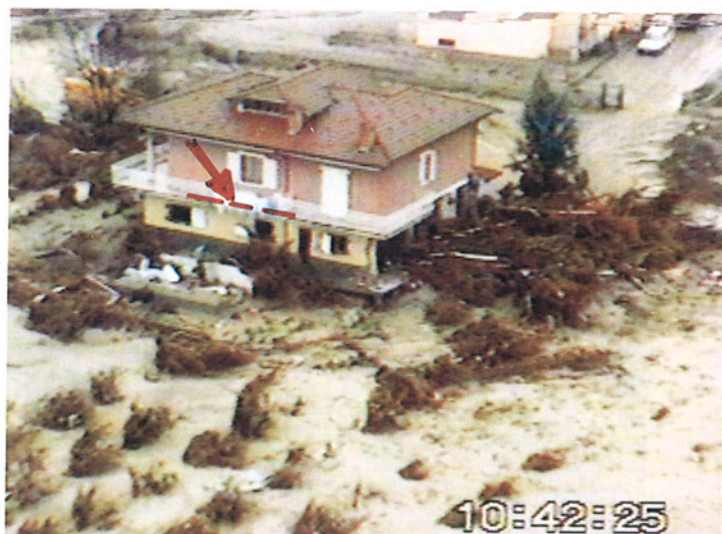
Fig. 9. *Comune di Ceva, località Nosalini. L'immagine mostra i gravi danni subiti da uno degli edifici posti in questo luogo: la violenza dell'urto del materiale arboreo fluitato ha provocato la distruzione delle pareti laterali della casa. È evidenziato il livello raggiunto dall'acqua, pari a 3.5 m ca.*

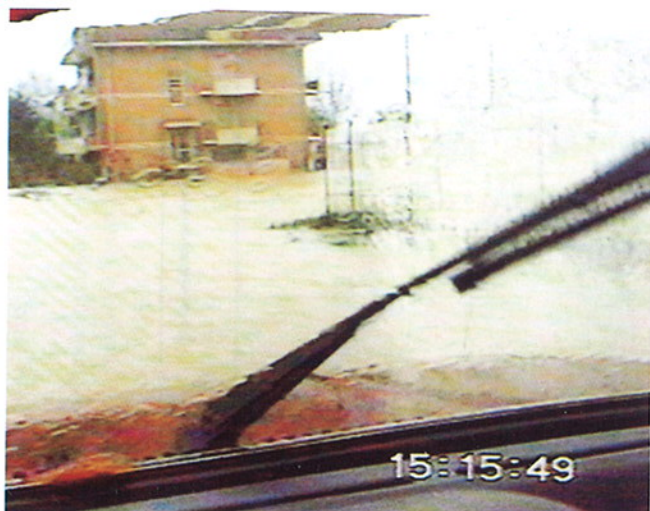
Fig. 11. Comune di Ceva, Strada statale 21. Sabato 5 novembre 1994: nella immagine è evidente come anche su aree poste in posizione rilevata il cattivo smaltimento delle acque della rete dei canali possa creare allagamenti che penalizzano viabilità ed edificato.

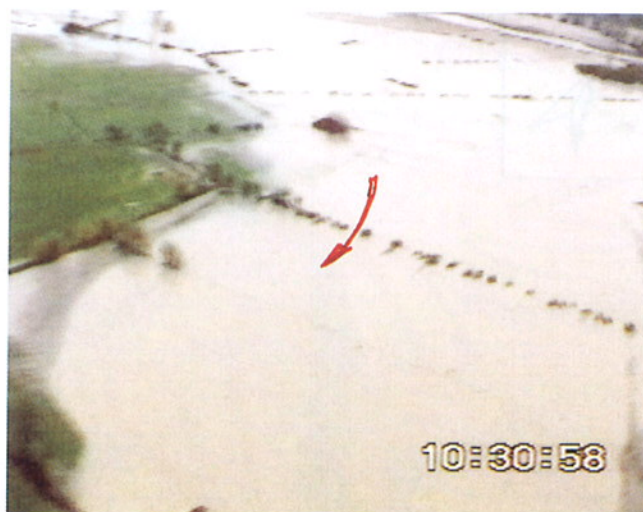
Fig. 12. Sponda destra del fiume nei dintorni di Niella Tanaro: ancora due giorni dopo il termine delle piogge le acque occupano ampie porzioni di territorio agricolo a notevole distanza dall'alveo che si vede in alto a destra.

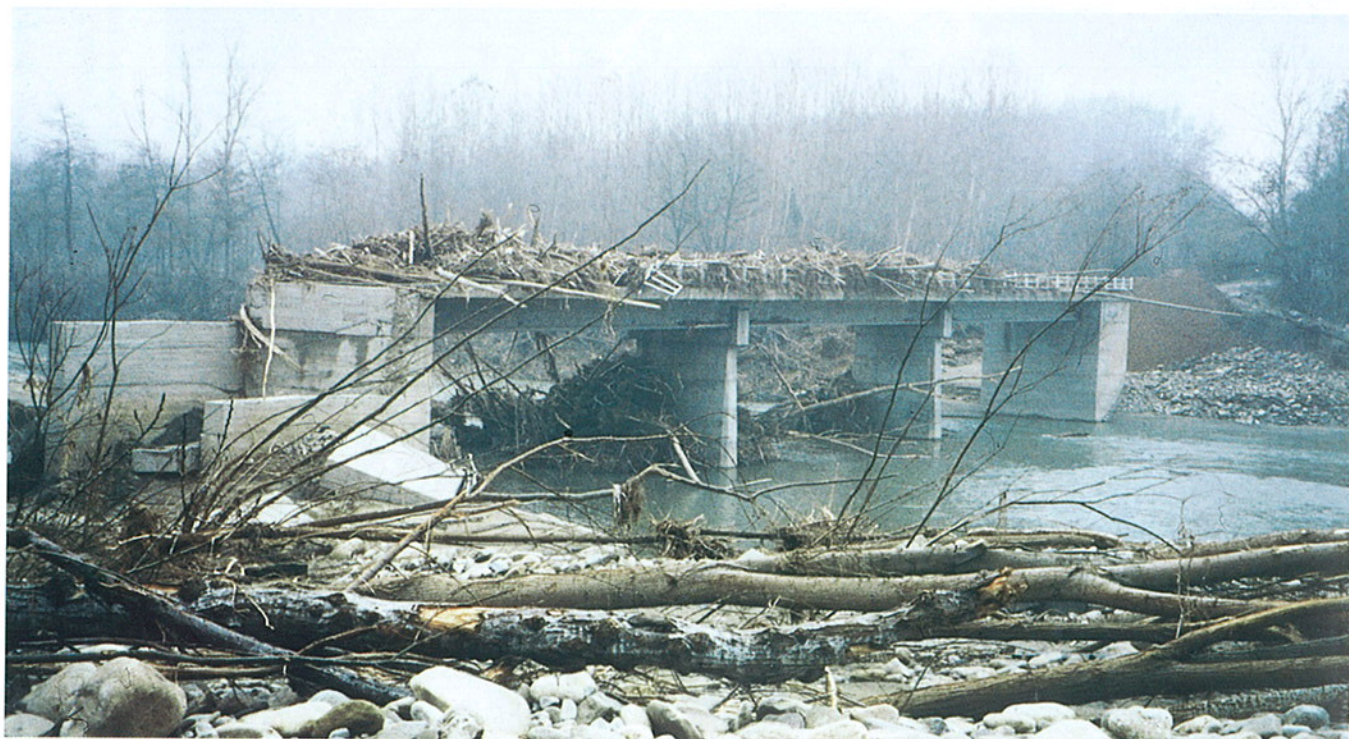
Fig. 13. Immagine del ponte posto a valle di Niella Tanaro: risultano completamente erosi sia i due rilevati di accesso che ampia parte della strada provinciale posta in sponda destra.

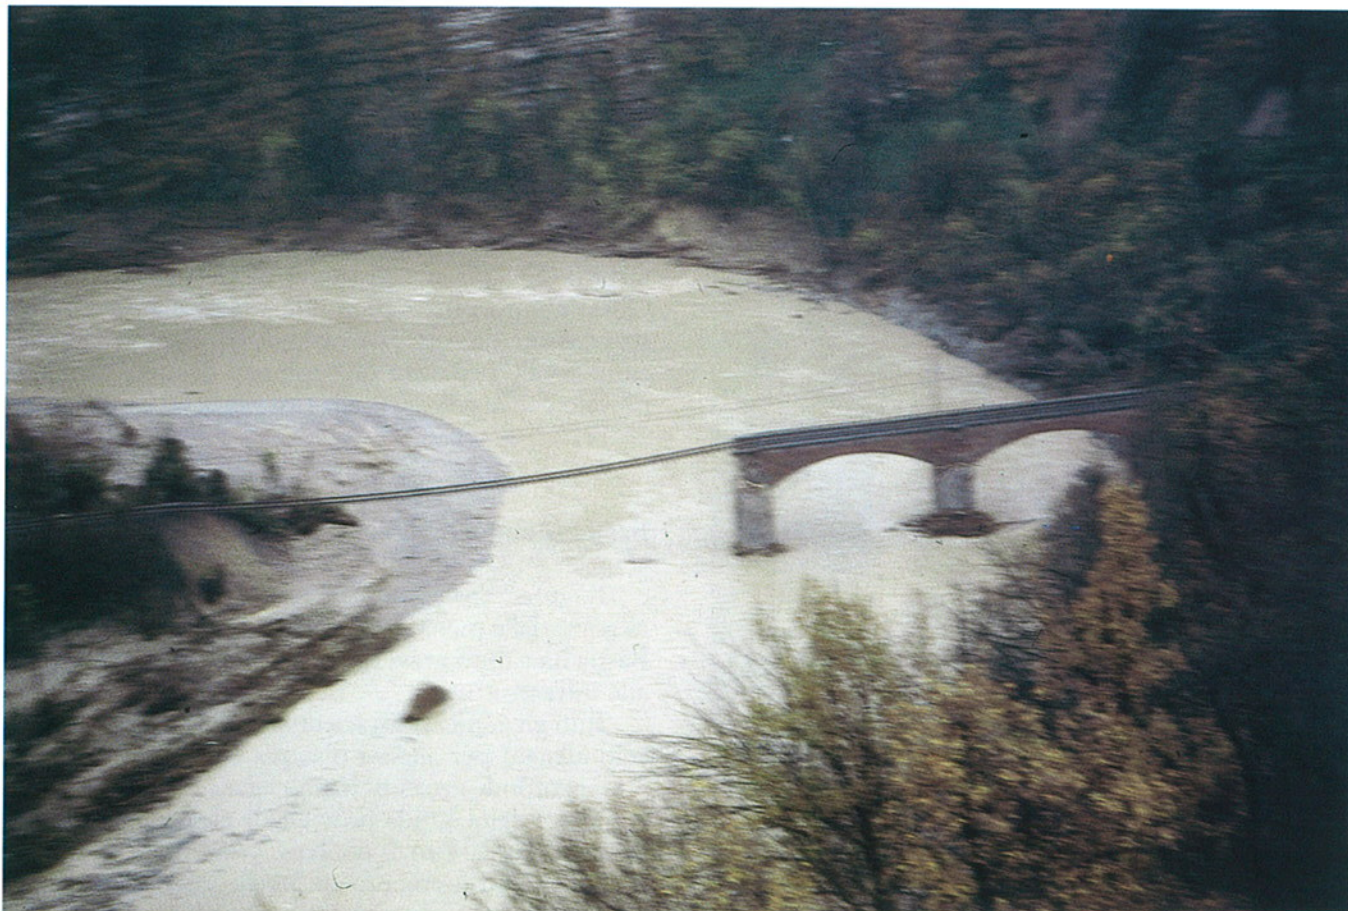
Fig. 15. *Dintorni di Bastia Mondovì, località Preosa. Scomparsa del rilevato posto in sinistra del ponte ferroviario per erosione fluviale a seguito della piena.*

Nello spazio di pochi chilometri tutti e quattro i ponti ferroviari sono stati danneggiati; in particolare sono stati coinvolti, anche se con modalità diverse, il ponte di Preosa, presso Bastia (Fig. 15), e quello in località Nicape in prossimità di Castellino Tanaro. Quest'ultimo, oltre a profonde lesioni alla pila di sinistra causate da sottoescavazione, ha subito l'asportazione totale per oltre un centinaio di metri dell'alto rilevato che lo collegava alla ripa posta ad Ovest (Figg. 16-17).

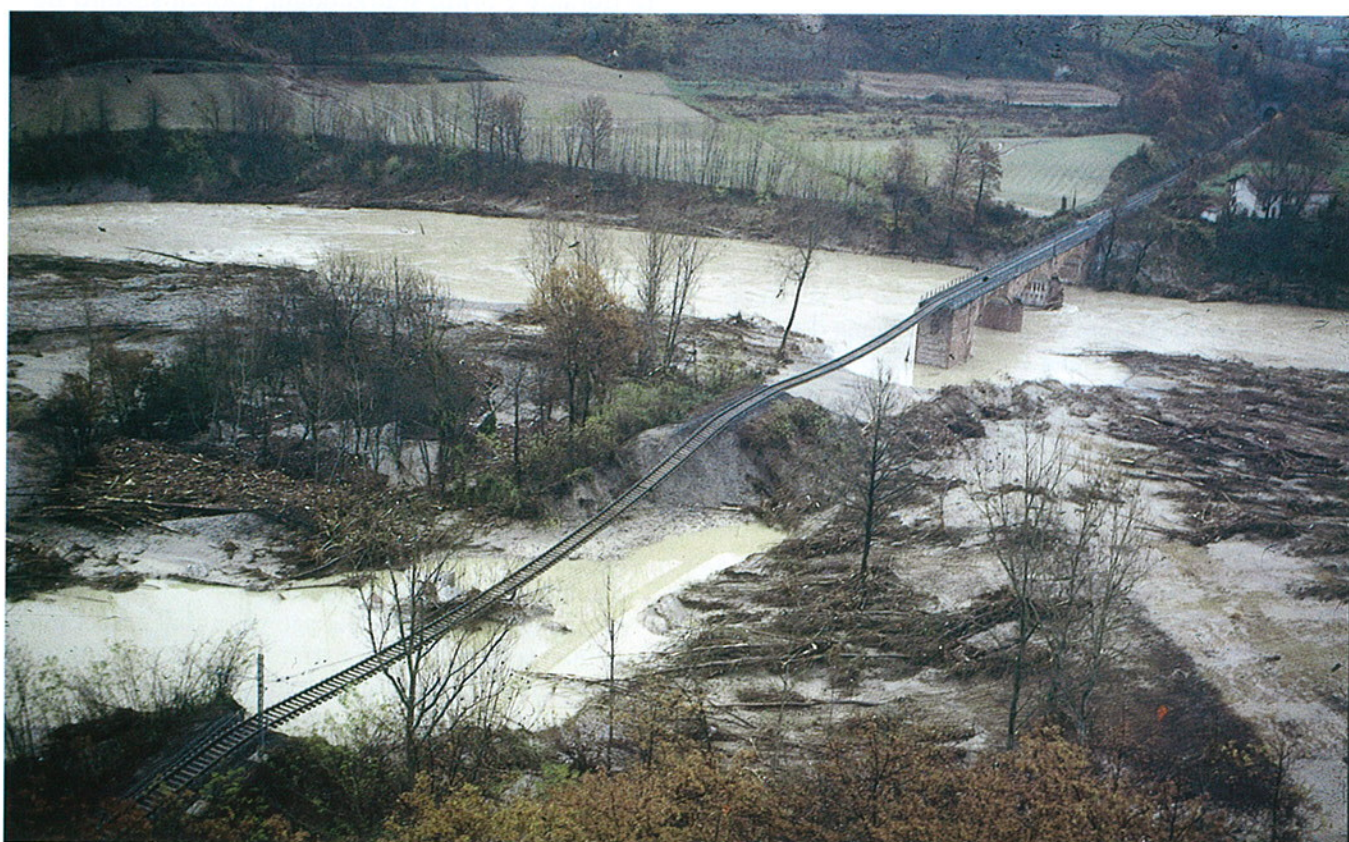
Fig. 16. *Comune di Castellino Tanaro, località Nicape. La poderosa azione di erosione ha asportato quasi del tutto il lungo rilevato ferroviario posto in sinistra del fiume.*

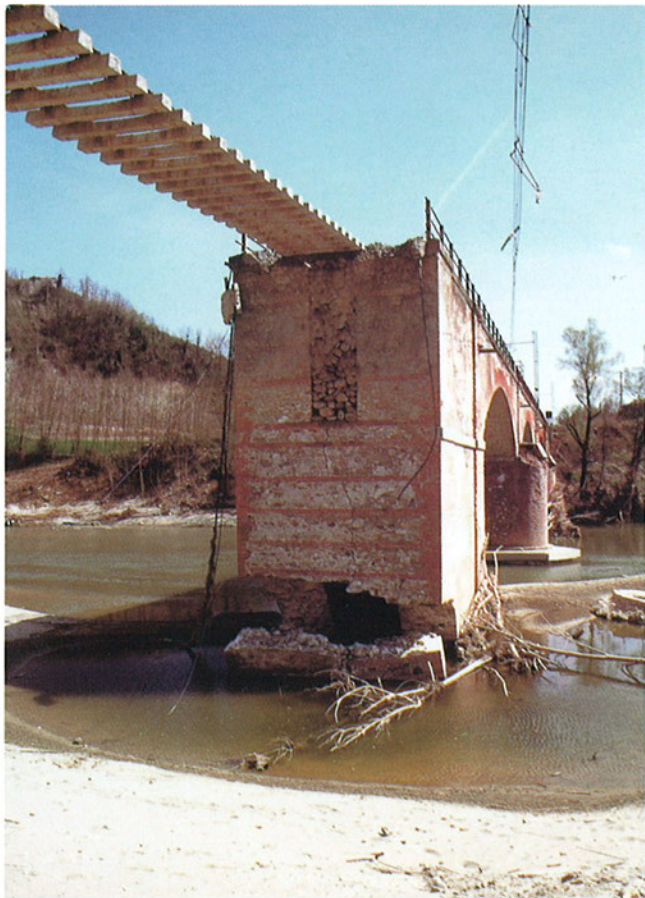
Fig. 17. Particolare della fotografia precedente nel quale è evidente la lesione alla pila di sinistra per sottoescavazione della fondazione.

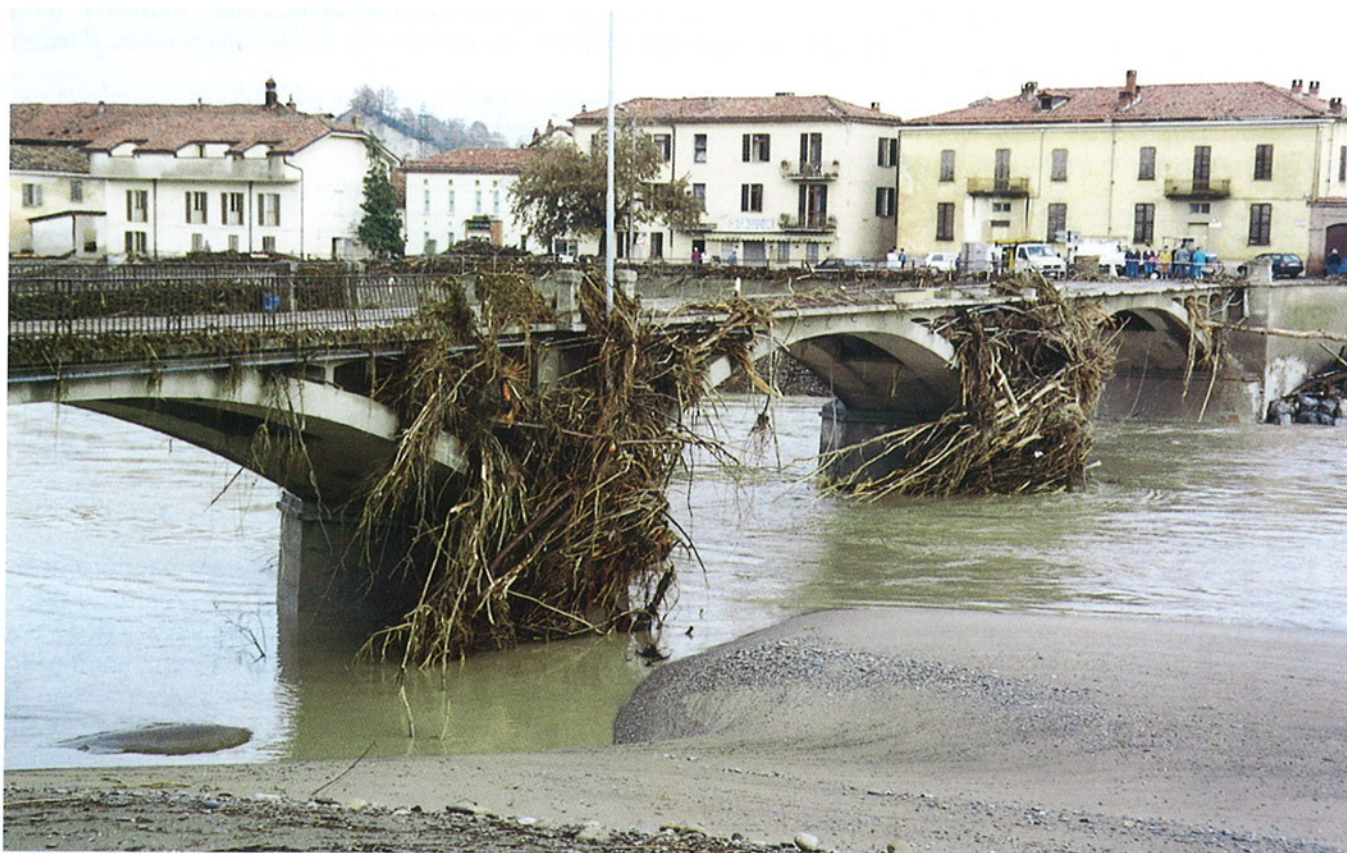
Fig. 18. Comune di Bastia Mondovì. Le evidenti tracce lasciate dalla vegetazione fluitata con la piena del fiume Tanaro testimoniano il sormonto della infrastruttura avvenuto la sera del 5 novembre 1994.

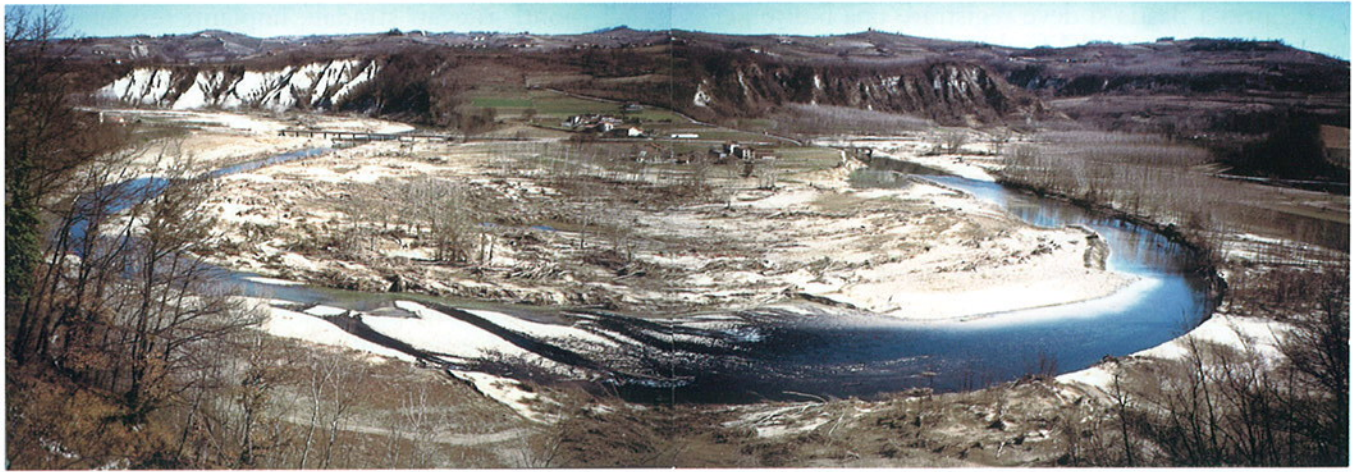
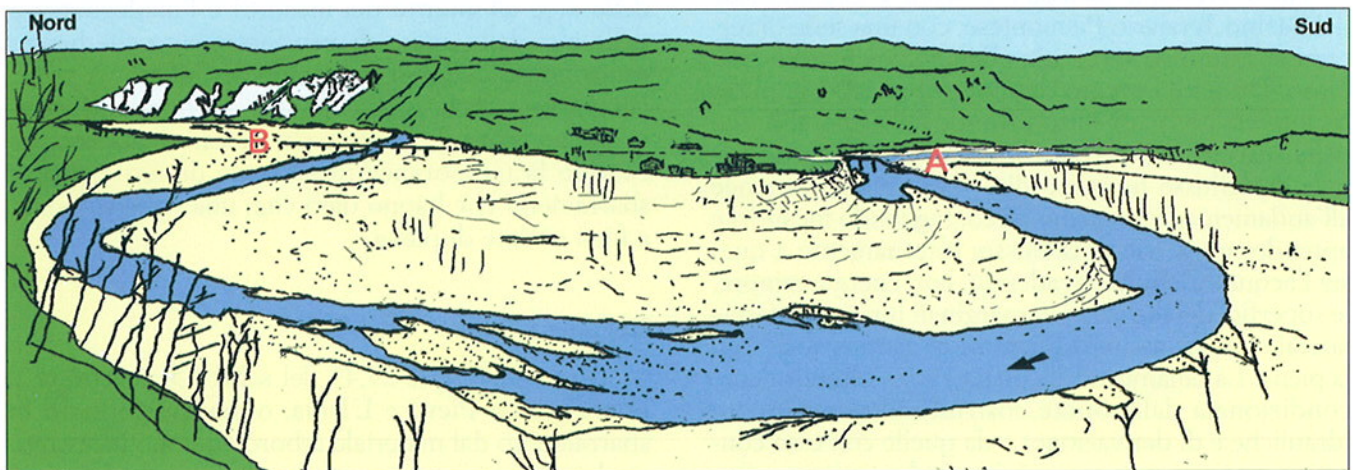
Fig. 19. Comune di Bastia Mondovì, località L'Isola. Nella tavola in alto è ritratto, in una vista complessiva da Ovest ripresa dopo l'evento alluvionale, il meandro di frazione Isola attraversato dalla strada provinciale di fondovalle. Entrambi i ponti, a monte e a valle del meandro, sono stati gravemente danneggiati, il primo per asportazione del manufatto stesso, il secondo per taglio completo del rilevato posto in sinistra.

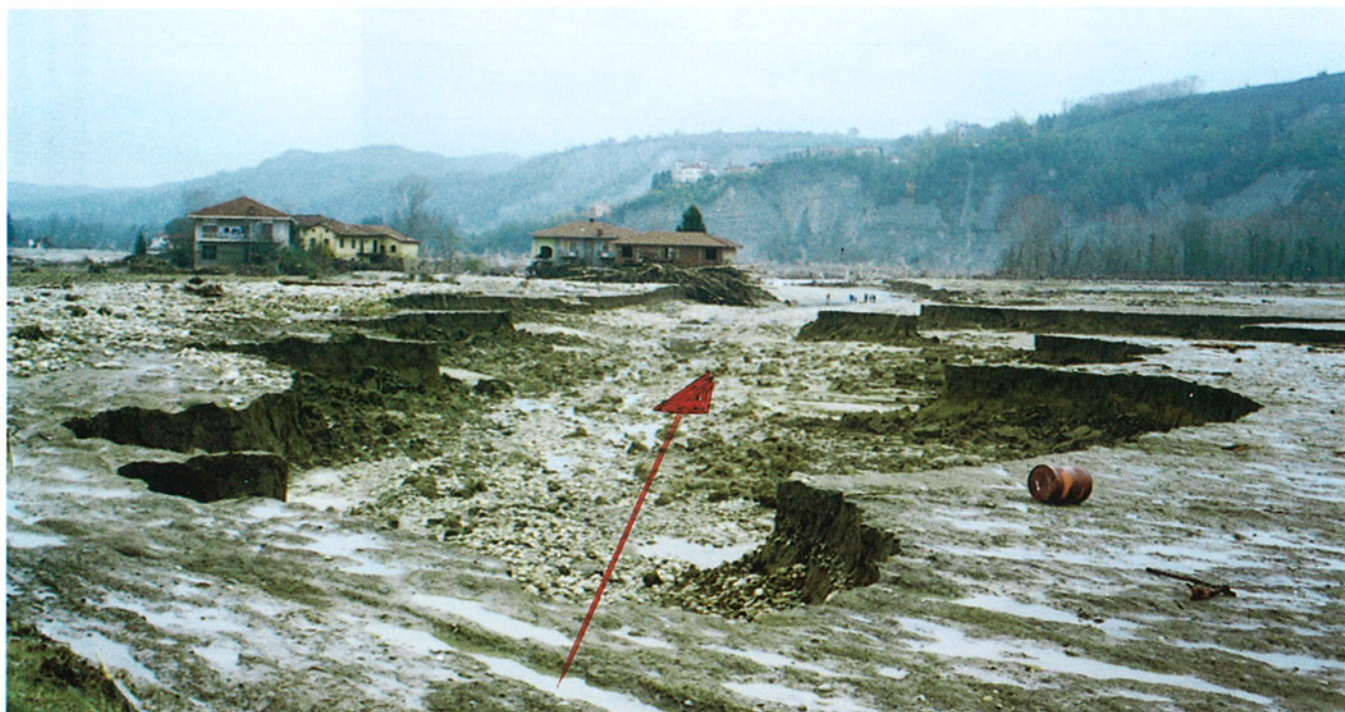
Fig. 21. Comune di Clavesana, località Gerino. Il canale di neoformazione che ha tagliato l'ansa di meandro alle spalle del nucleo abitato in una ripresa dalla traversa di derivazione.

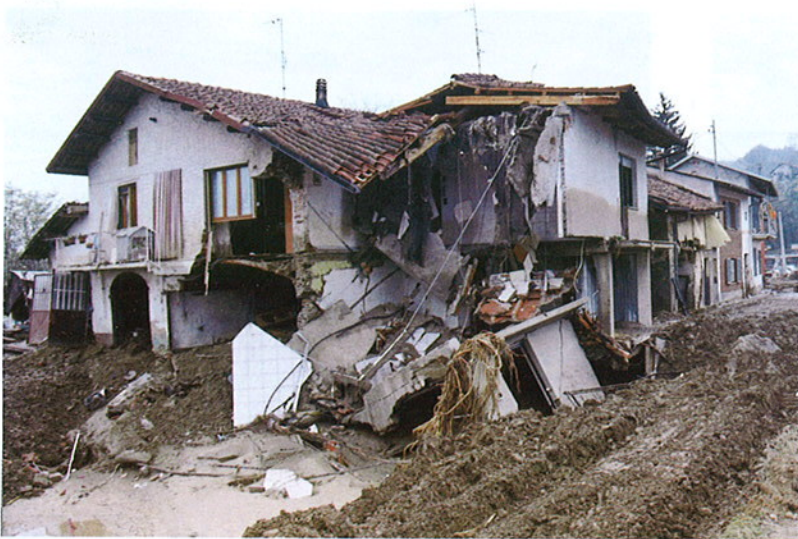
Fig. 23. Comune di Clavesana, località La Generala: sugli edifici del nucleo abitato, in parte distrutti dalla violenza della piena, è visibile il livello raggiunto dal pelo libero dell'acqua.

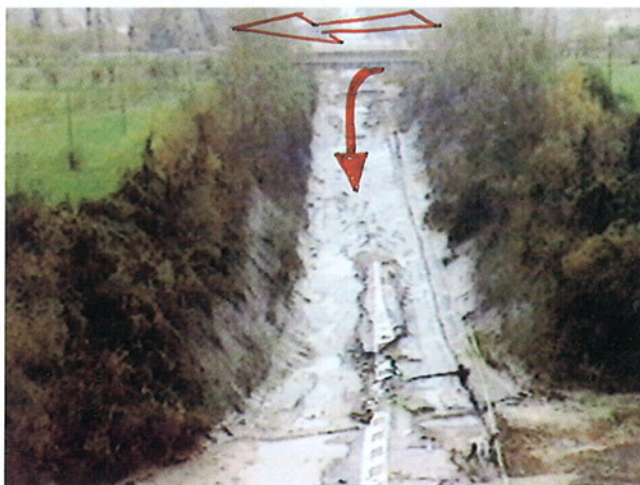
Fig. 25. Comune di Farigliano, loc. Valetti. Fotografia aerea, da valle, della trincea artificiale a servizio della strada di fondovalle. Le acque di piena si sono incanalate entro il manufatto asportando completamente il rilevato stradale, convolvendo alcune autovetture in transito e causando una vittima.

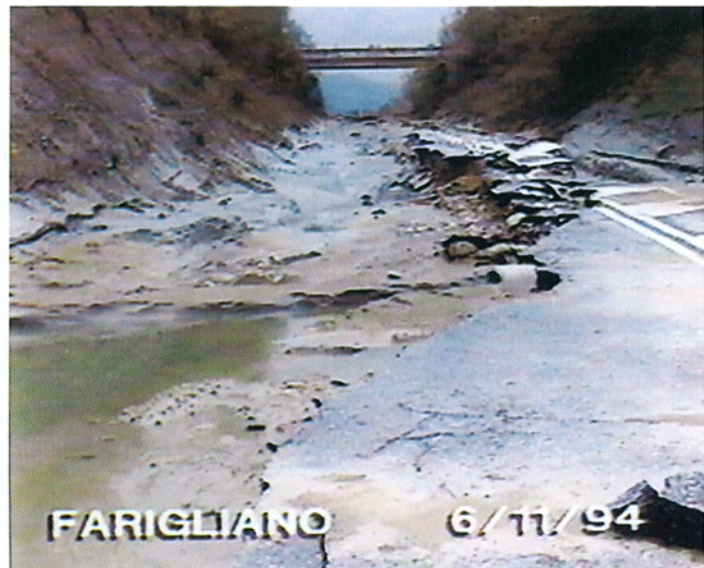
Fig. 26. Loc. Valetti. Particolare del tratto stradale di cui alla figura precedente (C.R.I. - Studio Levi).

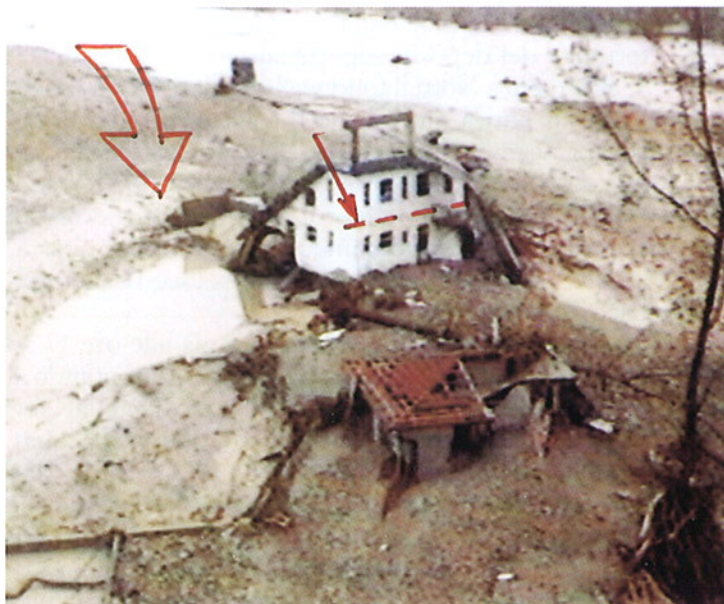
Fig. 27. Comune di Farigliano Località Molino. Immagine aerea dell'area sportiva comunale: del campo da calcio non rimane traccia, gli edifici di servizio sono quasi interamente distrutti. Sulle pareti chiare delle gradinate è visibile il livello raggiunto dal pelo libero dell'acqua prossimo ad un'altezza di circa 5 m.

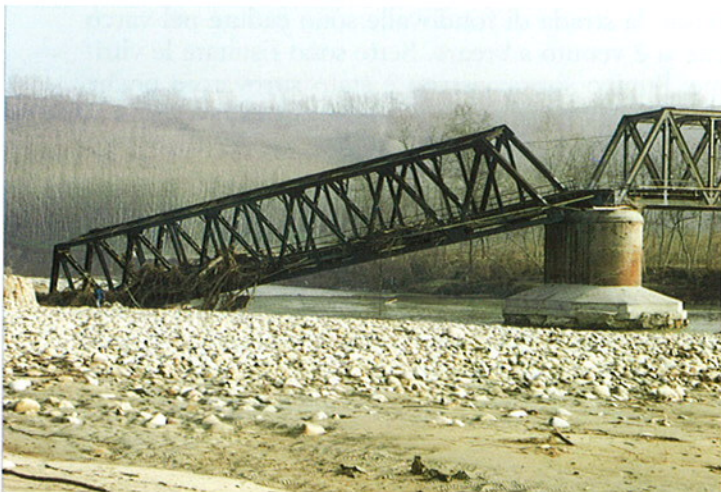
Fig. 28. *Comune di Piozzo, località C. Vacchella. La campata metallica del ponte ferroviario appoggia sul greto dopo l'asportazione del rilevato in sinistra.*

Più a Nord, nei pressi di Case Vacchella, l'alveo piega bruscamente verso NW e, in questo tratto, viene attraversato due volte dalla linea ferroviaria costruita su un potente rilevato appoggiato al terrazzo più basso antistante il fiume. Durante il deflusso della piena l'acqua ha aperto un varco tra le abitazioni e la linea ferroviaria demolendo gran parte del rilevato e provocando la distruzione della spalla di sinistra del ponte in ferro con il conseguente crollo di una campata (Fig. 28).

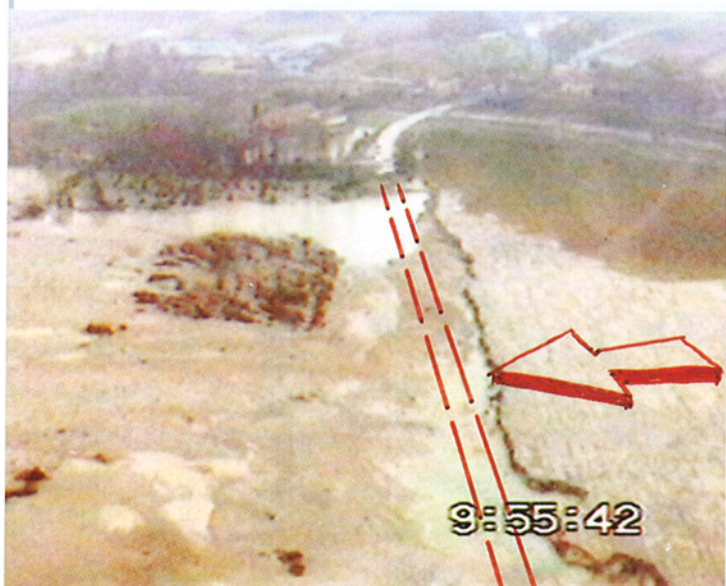
Fig. 30. Comune di La Morra, località Molino di Verduno. Nell'immagine ripresa da elicottero è evidente la completa asportazione del rilevato e della strada congiungente Bra con la zona delle Langhe. Le acque provenienti dalla destra hanno completamente asportato più di 400 metri del manufatto.

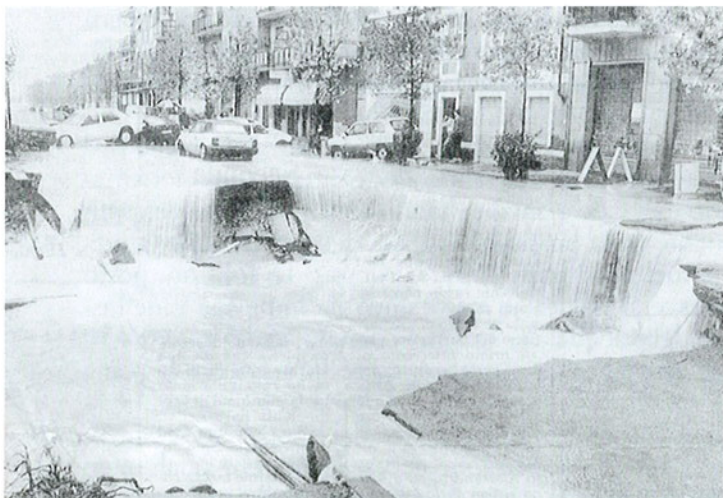
Fig. 36. Città di Asti. Corso Savona durante la fase di riflusso della piena. Si osservi l'ampio tratto di strada asportato e le automobili trascinate e accatastate dalle acque (foto La Nuova Provincia, 9-11-1994).

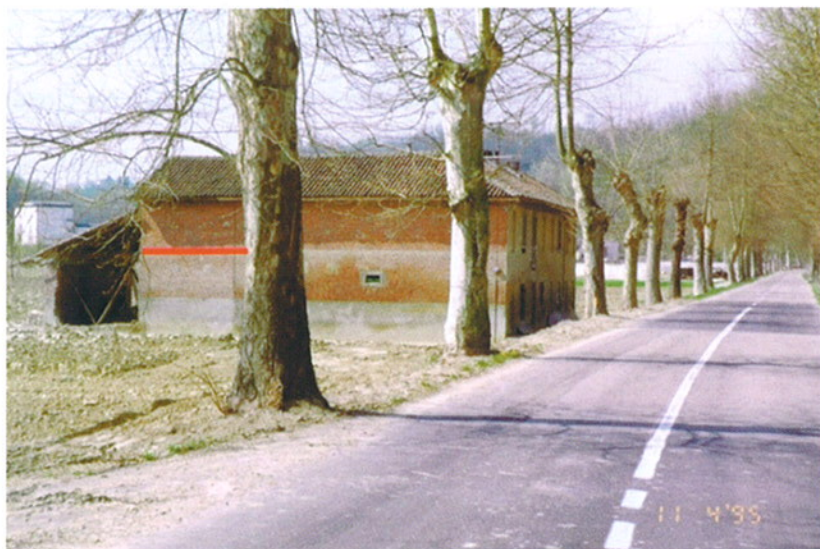
Fig. 40. *Comune di Castello d'Annone. Provinciale per Rocca d'Arazzo, in prossimità del ponte (sponda destra). Sul muro dell'edificio in secondo piano viene indicata (linea rossa) l'altezza delle acque di inondazione; a sinistra si osserva un basso caseggiato distrutto dalle acque (direzione di deflusso verso l'osservatore).*

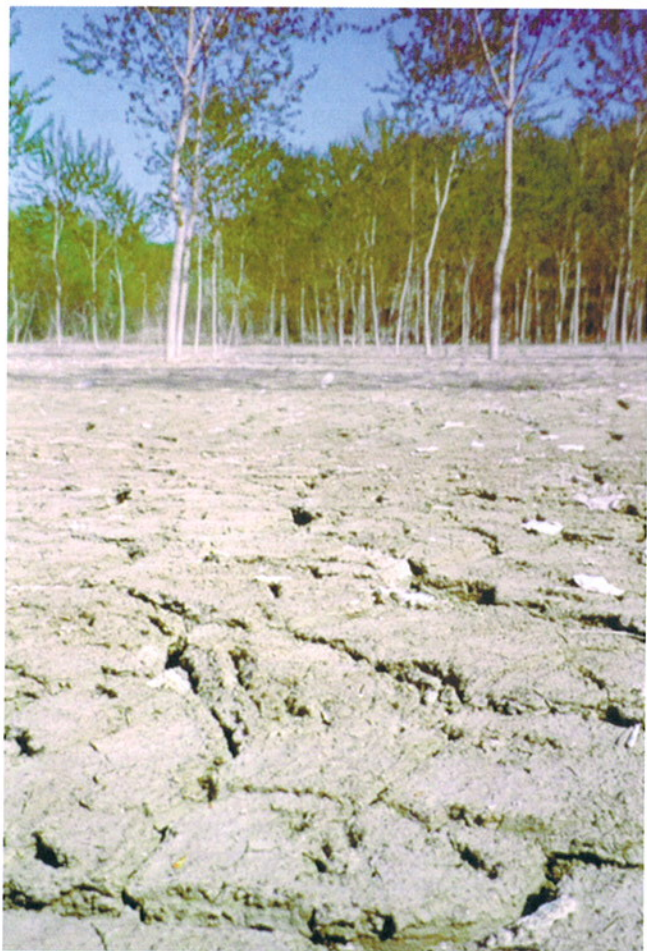
Fig. 42. Comune di Asti. Abbondanti depositi limosi (spessore di circa 70 centimetri) a valle della SS 456, nell'area compresa tra il terrazzo e la sponda destra a valle di località Carretti.

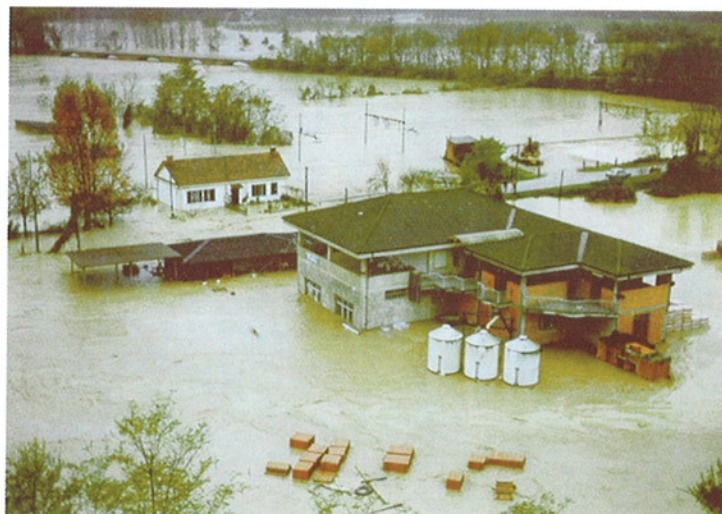
Fig. 43. Comune di Castello d'Annone. Fiume Tanaro. Veduta in direzione del ponte della S.P. Castello d'Annone-Rocca d'Arazzo la mattina del 6-11-1994.

causa l'interruzione della viabilità di collegamento alla S.S. n. 10, in quanto il ponte della S.P. è risultato danneggiato lungo la spalla di sinistra.

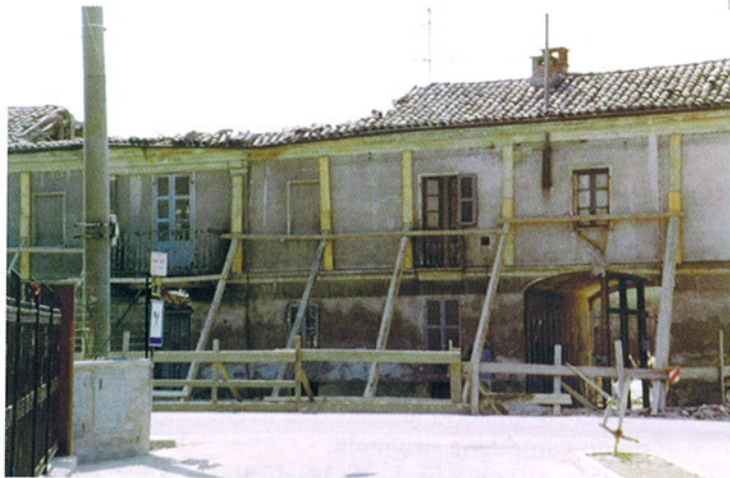
Fig. 44. Edifici di Castello di Annone lungo la SS 10 pesantemente danneggiati.

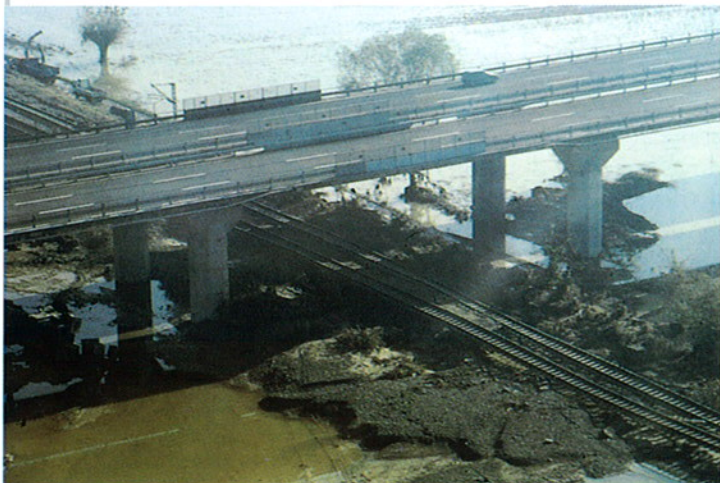
Fig. 46. Alessandria, frazione Astuti. Novembre 1994: rotta del rilevato ferroviario Torino-Genova.

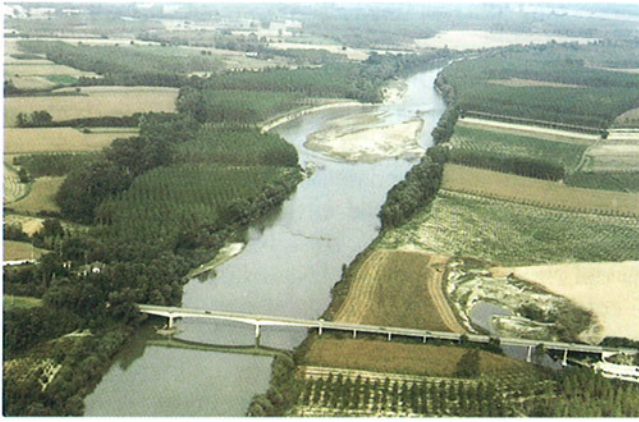
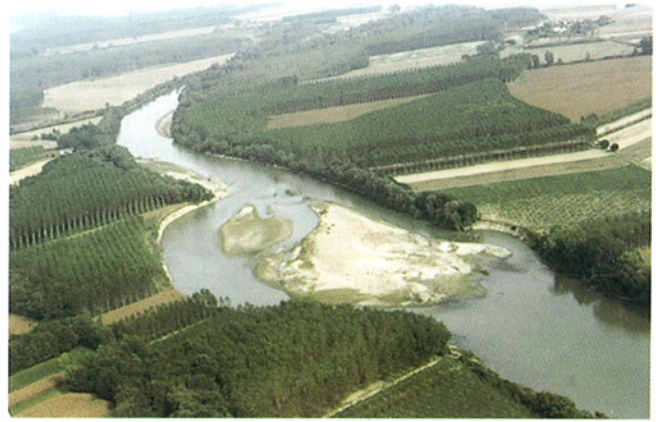
Fig. 49. Bassignana, località Ponte della Vittoria. Novembre 1994: azione erosiva del Fiume Tanaro con formazione di ampie lune.

Le difese spondali lungo le spalle del ponte sono gravemente danneggiate, si formano profondi canali di erosione tra i piloni e, poco più a valle, un'ampia luna si apre sulla sponda sinistra a causa dell'ostruzione d'alveo dovuta al materiale sabbioso-ghiaioso accumulato (Fig. 49).

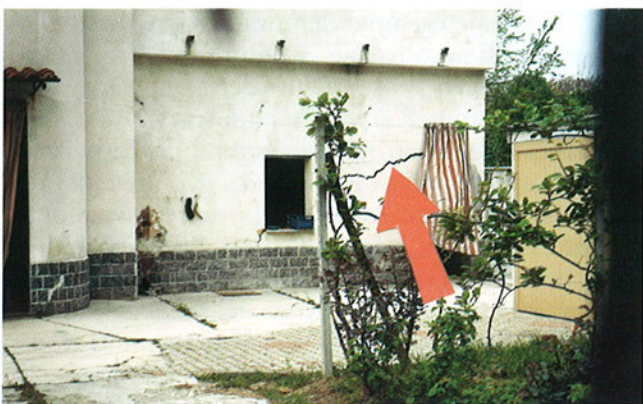
Le lesioni hanno coinvolto aree anche non direttamente toccate dalla piena, ma interessate dai rigurgiti fognari nelle cantine o dalla forte escursione temporanea della falda freatica; tali fenomeni si sono registrati in alcuni casi anche a distanza di alcuni anni dall'evento.

Fig. 50. Alessandria, Borgo Cittadella, novembre 1994. Cedimenti differenziali a carico delle opere murarie che hanno presentato attività per molto tempo dopo l'evento alluvionale.

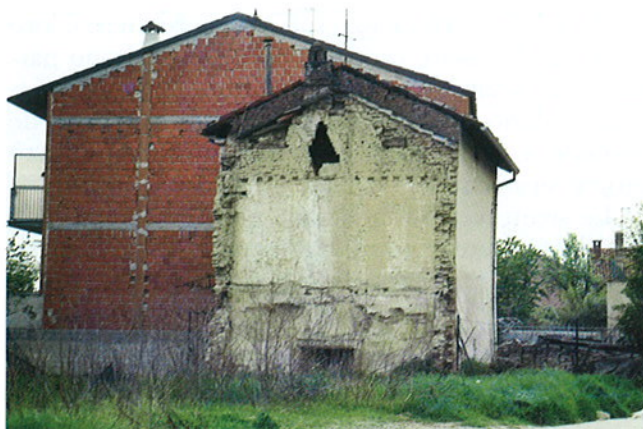
Fig. 51. Alessandria, Rione Orti, novembre 1994. Edificio in mattoni crudi crollato in parte dopo la piena.

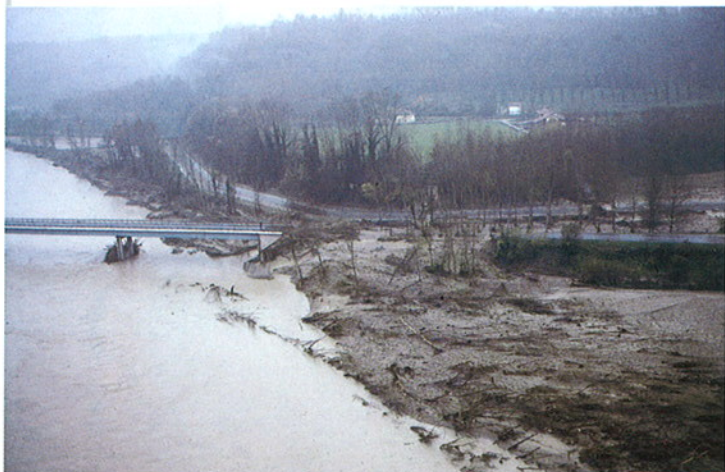
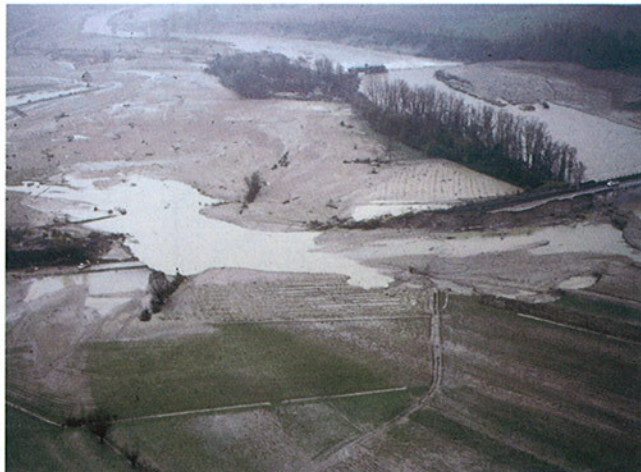
Fig. 52. Fiume Tanaro: strada provinciale n. 12 "Fondovalle", tratto Farigliano-Cherasco. Esempio di asportazione completa, per erosione fluviale, di due tratti di rilevato contigui a ponti.

Per quanto concerne il ripristino e la messa in sicurezza delle opere di attraversamento quello dei rilevati di accesso è certo un punto fondamentale: già dalla sola analisi della "Carta del campo di inondazione e danni associati" possono essere individuati i "punti fragili" di un attraversamento, quelli che sono stati danneggiati o distrutti e le direzioni di deflusso delle correnti veloci che questo danno hanno provocato (Fig. 52).

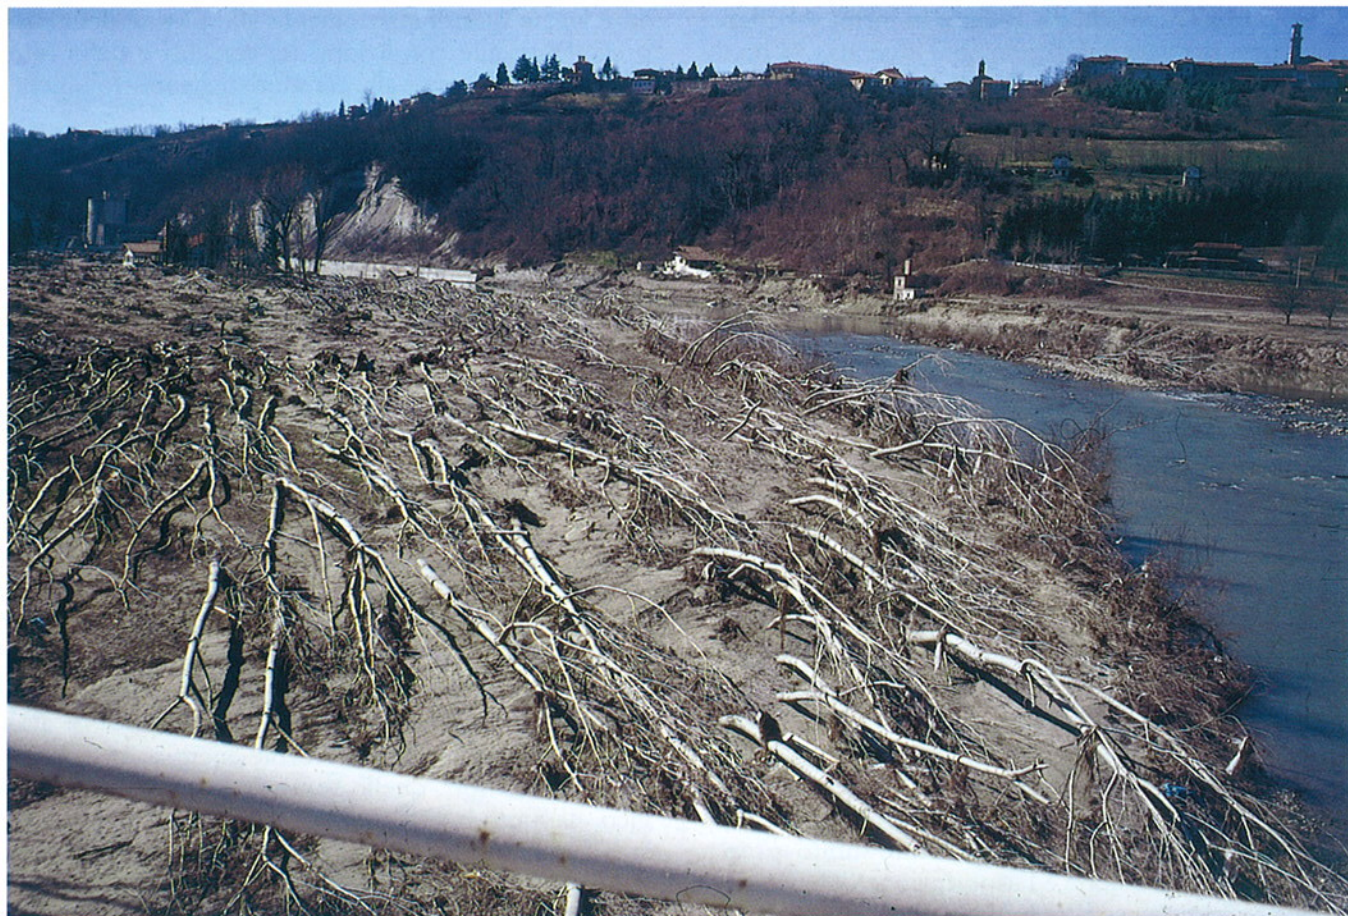
Fig. 53. *Comune di Farigliano. Effetti del passaggio della piena fluviale su un gruppo di pioppi posti a monte del ponte Macagno sul fiume Tanaro.*
