Processi sulla rete idrografica primaria

PREMESSA

L'evento di piena che ha interessato la rete idrografica piemontese nel novembre 1994 è risultato, per parte di essa, il più grave di cui si abbia memoria nell'ultimo secolo.

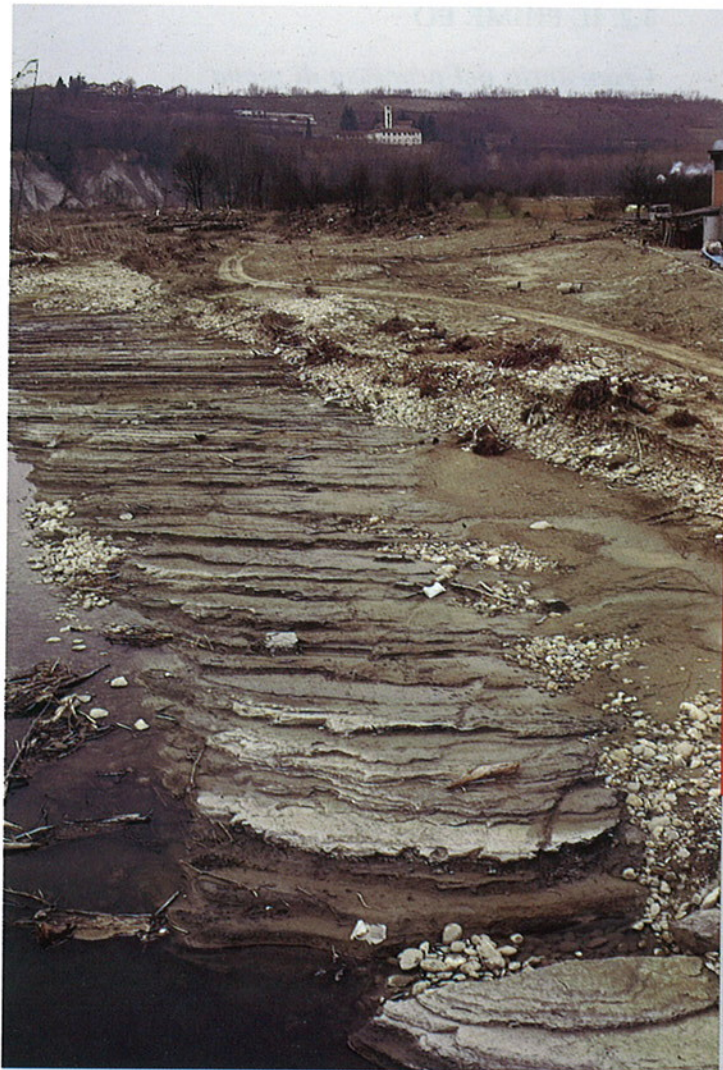
Fig. 54. Comune di Farigliano, loc. Naviente. Esposizione del substrato marnoso a seguito di erosione laterale dei depositi alluvionali in sponda destra del canale del fiume Tanaro.
