Quadro dei processi di instabilità geologica

2.2. ANALISI DELL'EVENTO

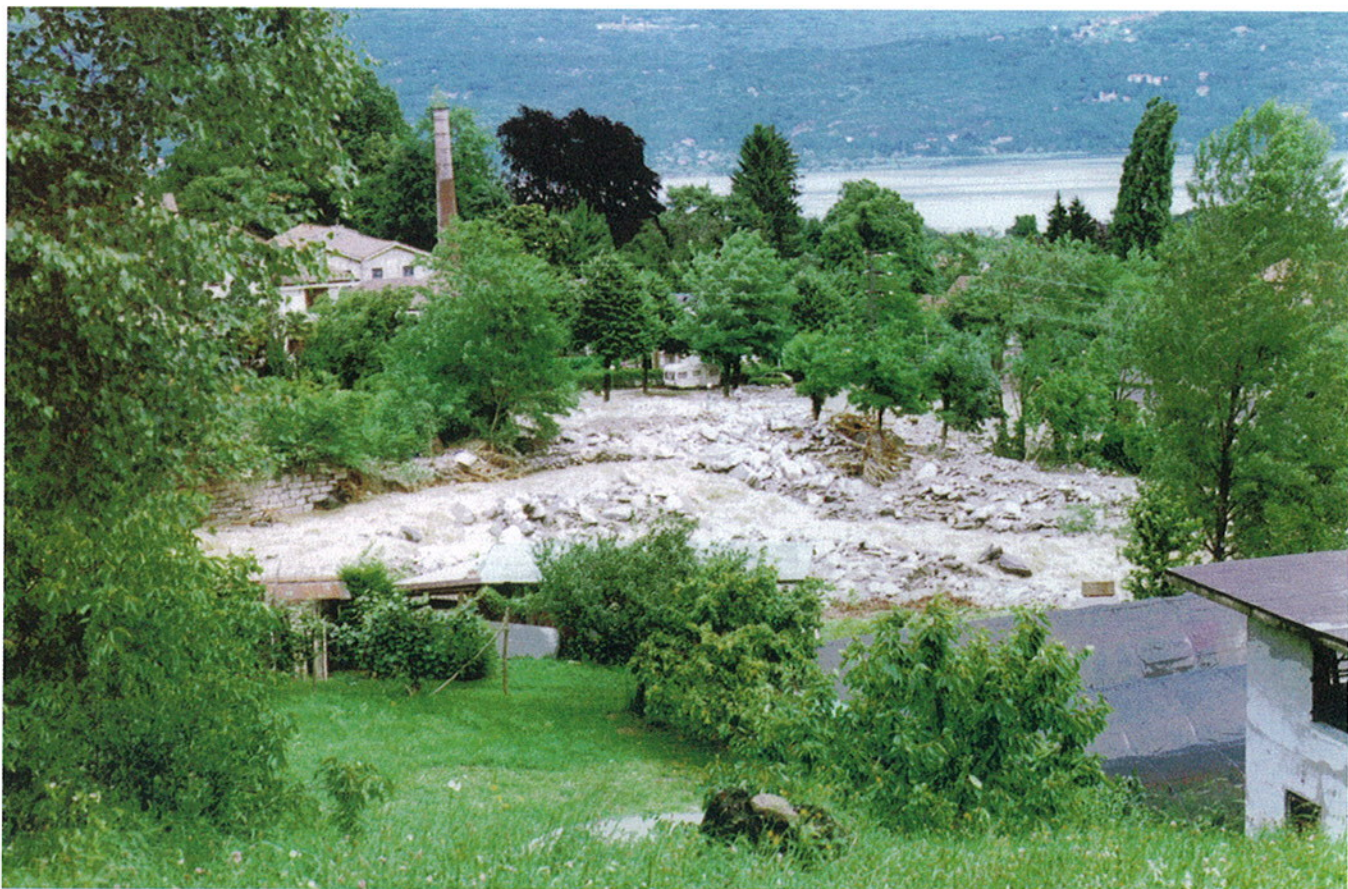
L'esondazione è stata particolarmente gravosa in sinistra idraulica, nell'area del campeggio "Panorama", dove la colata detritica torrentizia si è esaurita, depositando la frazione grossolana del materiale lapideo trasportato, nonché distruggendo tende, roulottes e causando pesanti danni alle infrastrutture (Fig. 2).

Fig. 2. Baveno, località Oltrefiume. L'attività erosiva e deposizionale del torrente Selvaspessa ha distrutto un tratto della difesa longitudinale in sponda sinistra riattivando il canale di deflusso verso Oltrefiume. L'area retrostante l'argine, utilizzata come campeggio, è stata direttamente investita dalla massa che ha distrutto le infrastrutture e le tende e roulotte ospitate.

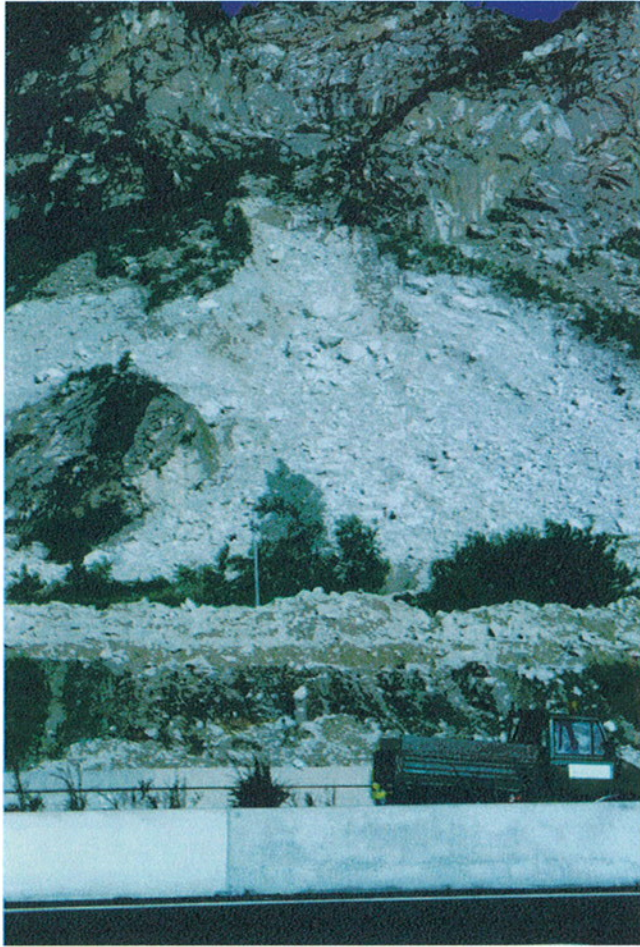
Le frane di detrito hanno interessato, in particolare, i versanti Est, Nord ed Ovest del Monte Camoscio, un rilievo granitico oggetto di numerose cave, sia attive che dismesse. Sul versante orientale è franata un'ampia porzione del macereto di blocchi di discarica della cava dismessa denominata "Locatelli"; il collasso ha lasciato a metà versante un'ampia corona instabile (Fig. 3). Il materiale mobilizzato, stimato circa in

50.000 m³, ha superato un vallo di contenimento raggiungendo il sottopasso dello svincolo autostradale in costruzione ed invadendo con la sua componente fine la corsia sud dell'autostrada A26 "Voltri-Sempione" che è stata temporaneamente interrotta.

Fig. 3. Baveno, località Cava "Locatelli". Il macereto di blocchi residuo delle attività di coltivazione del secolo scorso è franato parzialmente lasciando un'ampia corona instabile. Il materiale, unitamente ad altri apporti, ha invaso la corsia sud dell'autostrada A26 Voltri-Sempione, causandone l'interruzione temporanea.

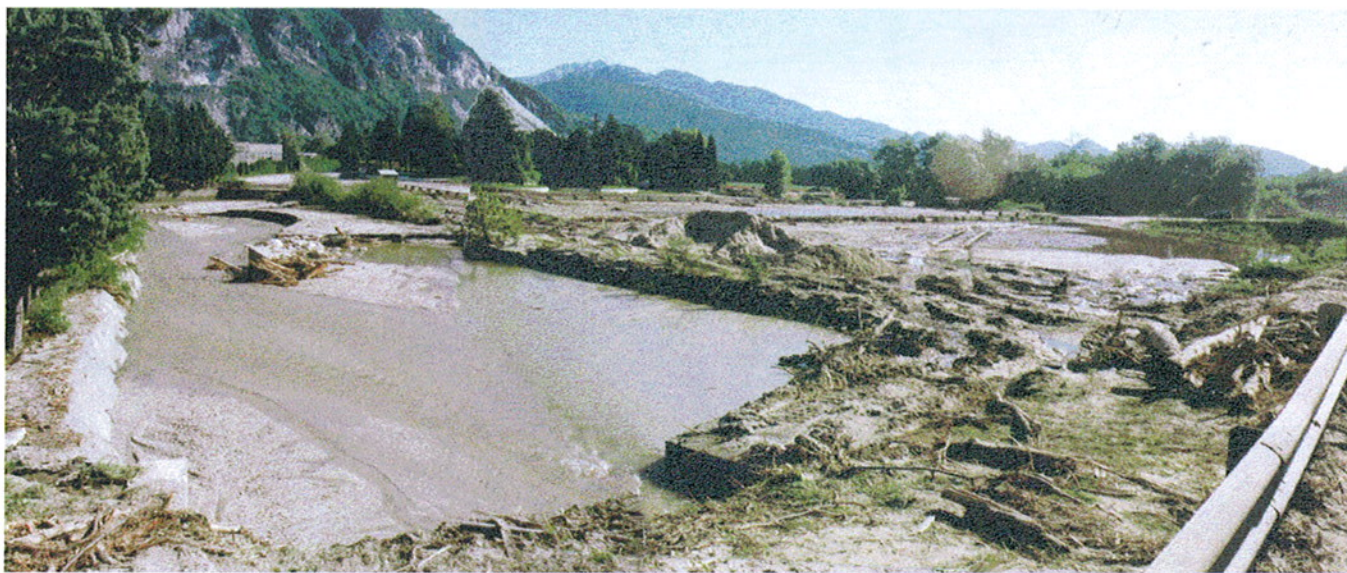
Fig. 4. Gravellona Toce. Ripresa dalla SS n. 33 del Sempione verso la sponda destra del t. Stronetta. In quest'area si sono depositi i materiali fini in sospensione e parte dell'ingente carico vegetale trasportato dal rio Frassino, causando l'interruzione della viabilità e il colmamento della vasca di sedimentazione.

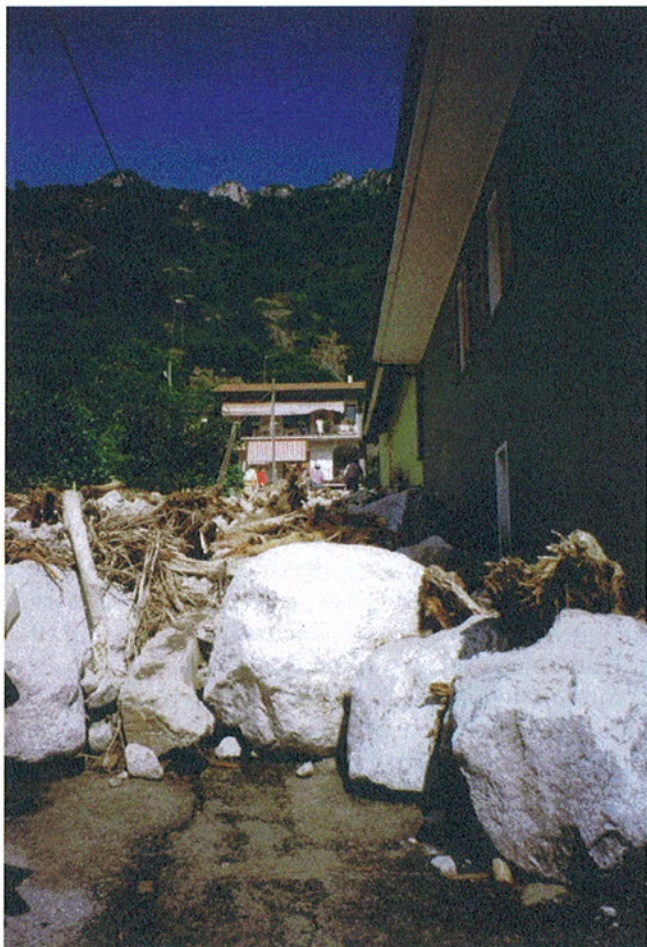
Fig. 6. Omegna, Rio S. Rocco. Blocchi granitici e tronchi d'albero costituenti il fronte dell'accumulo originatosi in apice di conoide, lungo via Carniello.

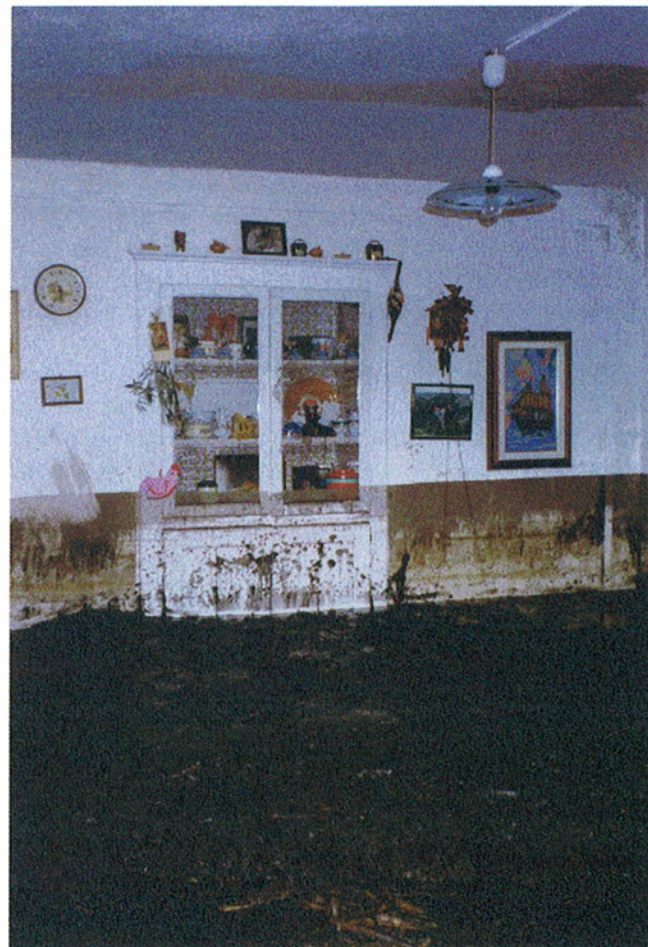
Fig. 7. Omegna, Rio S. Rocco. Interno di uno degli edifici posti in apice di conoide. Visibile sul muro il livello raggiunto dall'acqua.

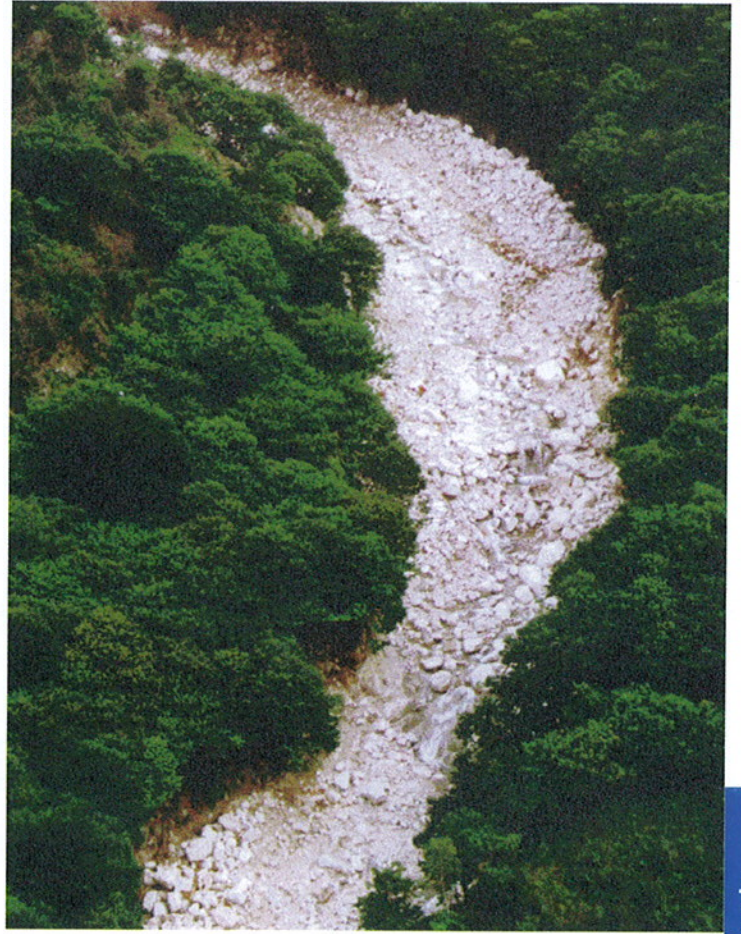
Fig. 8. Omegna, Rio Inferno. Ripresa aerea del 10-7-96 di un tratto dell'asta (quota 500-550 m). Ben visibili i singoli blocchi granitici che occupano l'alveo del rio.

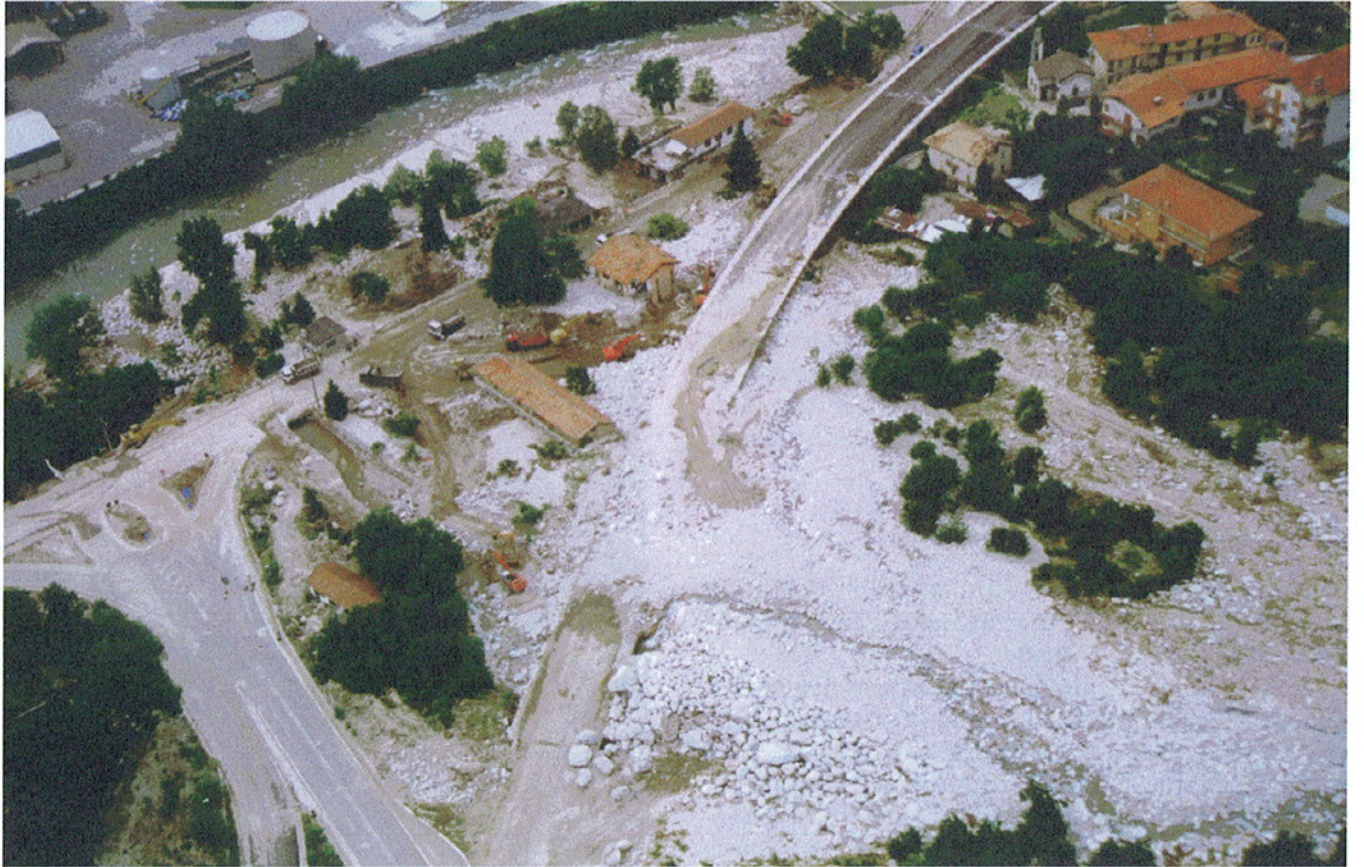
Fig. 9. Omegna, Rio Inferno. Visione aerea del conoide. In alto a destra l'abitato di Brughiere; al centro la circonvallazione di Omegna e gli edifici coinvolti.

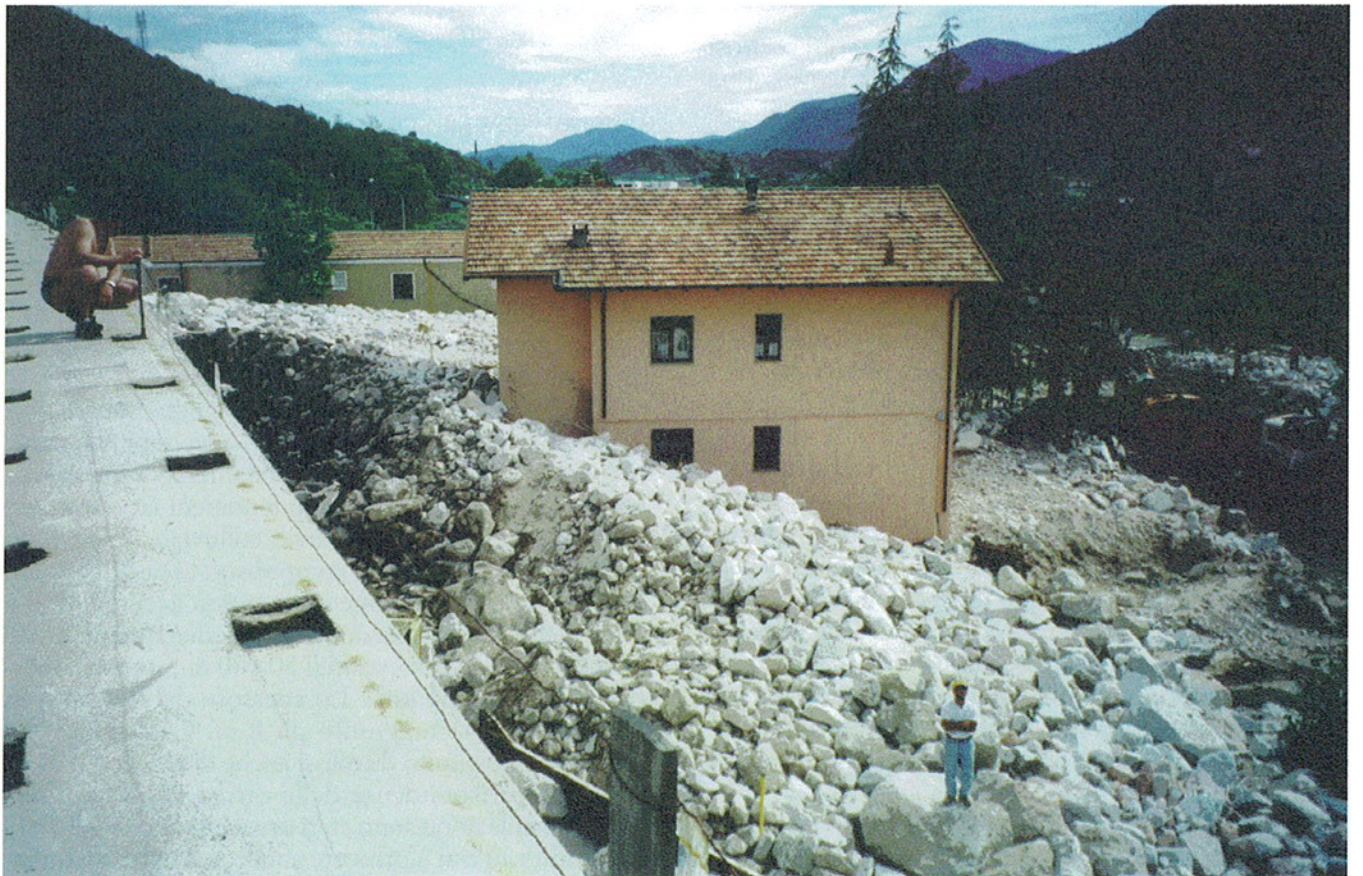
Fig. 10. Omegna, Rio Inferno. Edifici ubicati a valle della circonvallazione di Omegna, completamente circondati dai detriti.

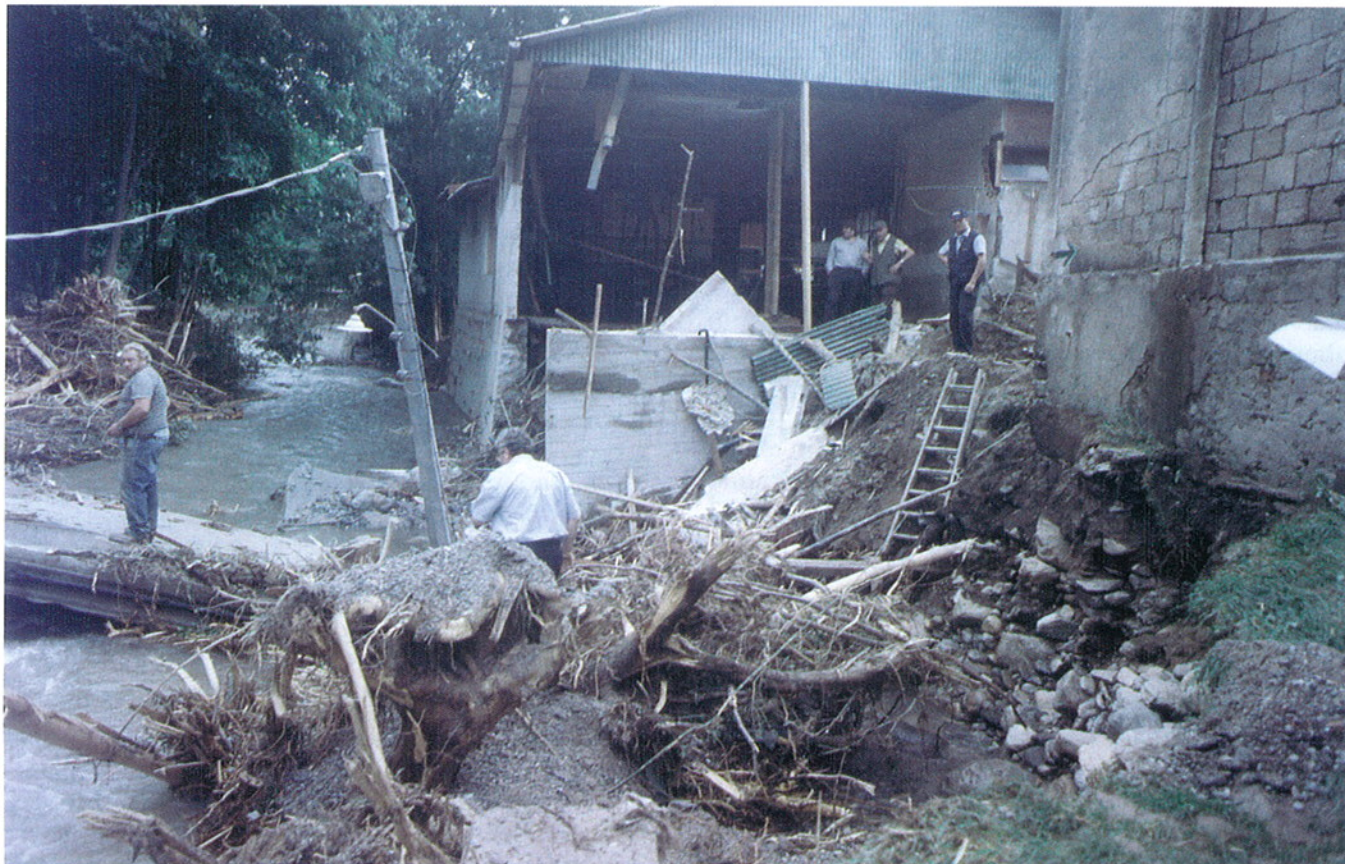
Fig. 11. Pettenasco, sponda idrografica destra del Rio Pescone. Officina artigianale danneggiata.

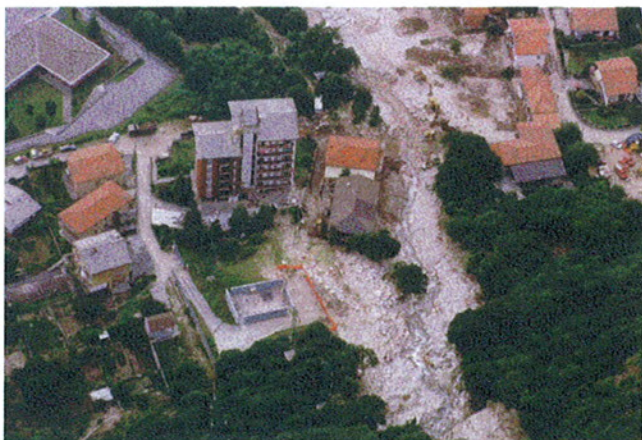
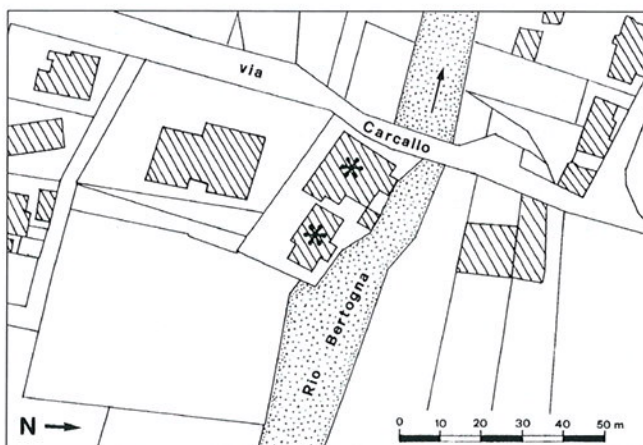
Fig. 13. Omegna, Rio Bertogna: ripresa aerea del 10-7-96 e corrispondente stralcio catastale (ridisegnato). I due edifici evidenziati dall'asterisco nello stralcio catastale e visibili al centro della foto sono stati gravemente lesionati durante l'evento.

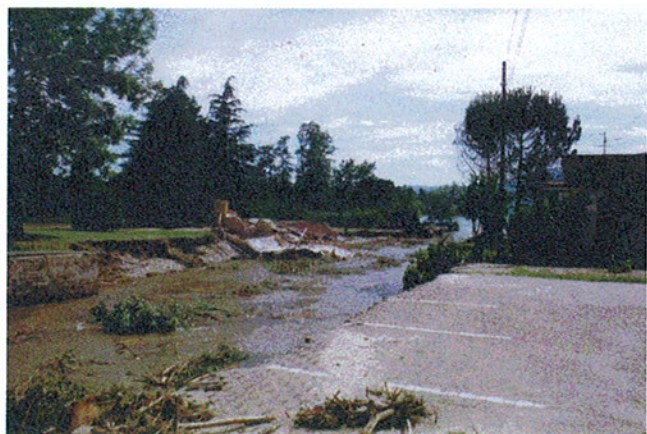
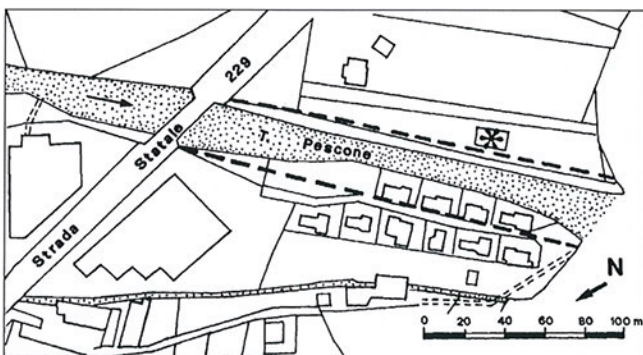
Fig. 14. Pettenasco, T. Pescone: ripresa dell'11-7-96 (da monte verso valle) e corrispondente stralcio catastale (ridisegnato). L'edificio evidenziato dall'asterisco nello stralcio catastale e visibile al centro della foto è stato distrutto durante l'evento. Con la linea tratteggiata sullo stralcio catastale è riportata la sezione d'alveo tratta dalla Mappa Rabbini risalente alla seconda metà dell'800.
