PROCESSI DI INSTABILITÀ IDROGEOLOGICA ED EFFETTI ASSOCIATI

◆ 2.2 QUADRO DEI PROCESSI E DEGLI EFFETTI

2.2.1 FIUME TOCE

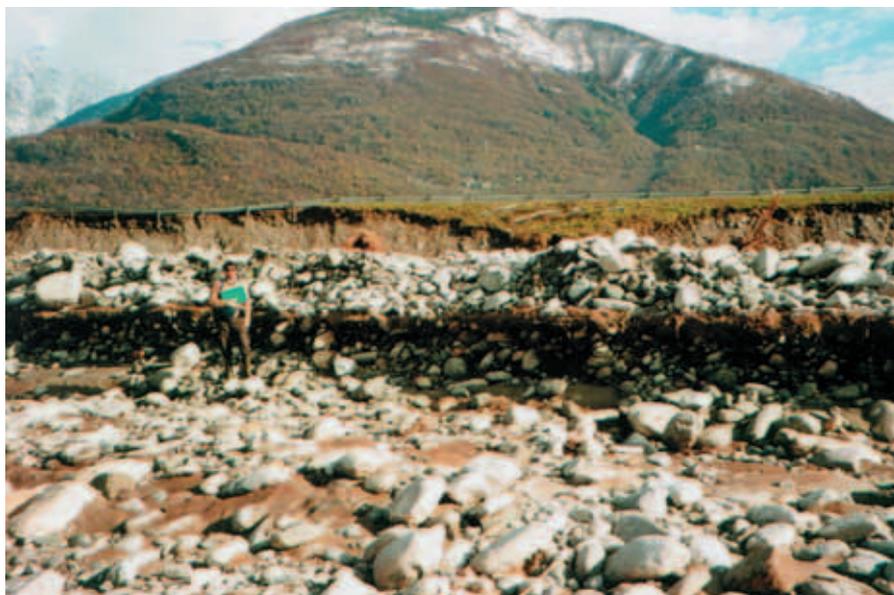
Figura 2.3 ◆

Comune di Masera. Zona Aviosuperficie. Direzione della corrente da sinistra verso destra. Canale di neoformazione inciso di circa un metro rispetto al piano campagna, fiancheggiato da un cordone di materiale grossolano di pari altezza. Sullo sfondo il rilevato della superstrada parzialmente eroso.

Il secondo canale, seguendo la ripa fluviale di erosione formata dalla piena del 1978, si è diretto verso la centrale di compressione gas di Masera. Lungo questo percorso la corrente ha causato il ribaltamento di un muro di rivestimento spondale alla confluenza Isorno – Toce e ha asportato completamente un tratto del rilevato della superstrada, facendo collassare un sottopasso scatolare in cemento armato. (Figura 2.3 ◆)

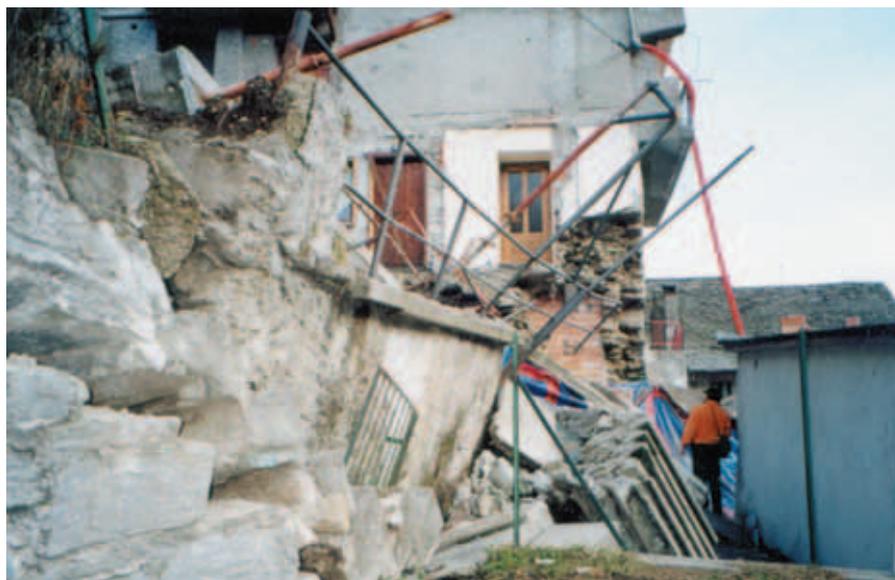
Comune di Bognanco, frazione Boco. Edifici di civile abitazioni coinvolti nel franamento del versante sottostante."

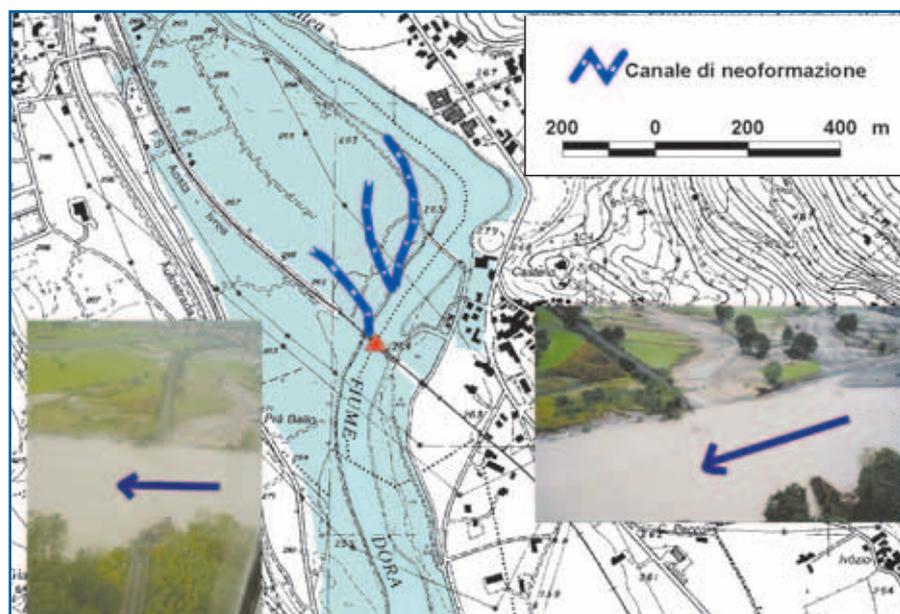
Settimo Vittone ferrovia To-Ao, ponte ferroviario asportato (ott 2000).

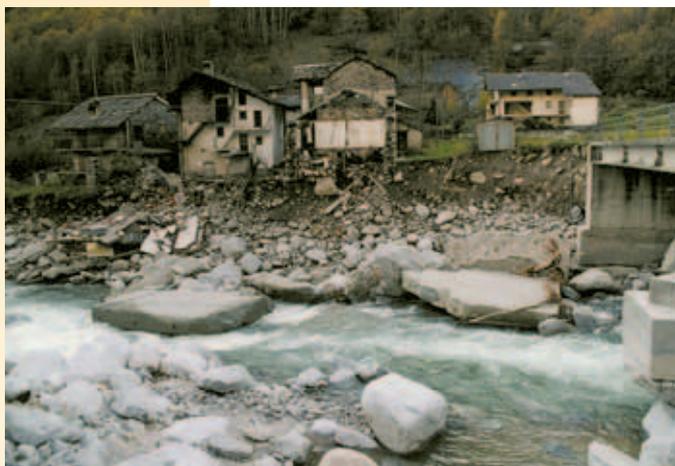
Noasca, loc. Gera: un particolare della figura precedente che evidenzia l'erosione spondale destra che ha asportato una spalla del ponte, distrutto le difese e danneggiato gravemente due edifici.

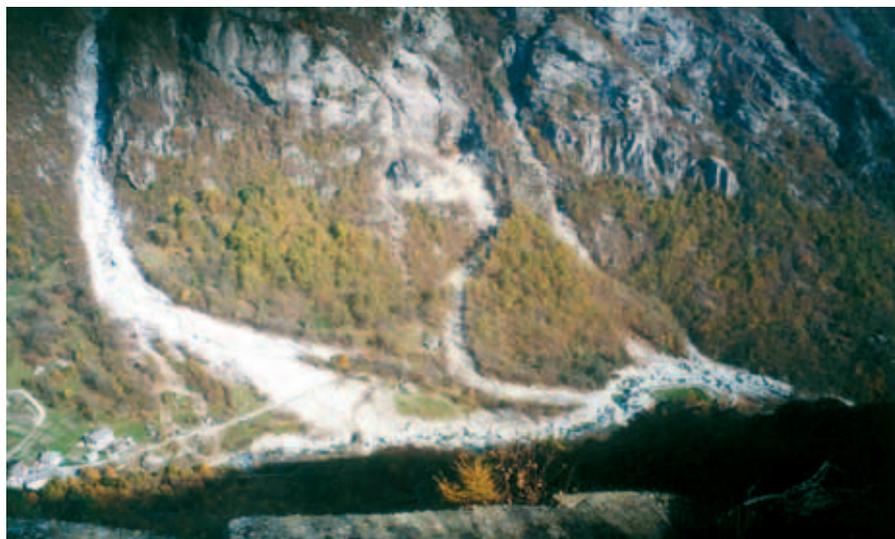
Locana, loc. San Lorenzo, rio Praghetta : vista dal versante opposto delle colate di detrito che hanno interessato il conoide del rio e due piccoli tributari limitrofi; questi processi hanno causato la distruzione di un lungo tratto della strada che collega il fondovalle con la valle del t. Piantonetto e la distruzione di un edificio rurale. La mobilitazione di una grande quantità di materiale detritico in questa zona è da considerarsi come una delle cause principali del trasporto solido lungo il t. Piantonetto che ha causato la grave situazione del c.a. di Rosone.

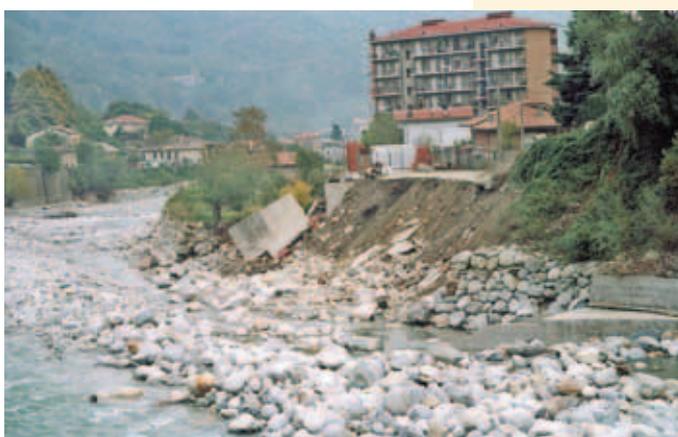
Figura 2.74 ◆
Pont Canavese, capoluogo: il torrente Soana ha asportato un tratto di scogliera in destra ed, erodendo la sponda retrostante, ha provocato il franamento di un'area adibita a deposito edile.

In Pont Canavese il torrente Soana ha asportato due tratti di scogliera in destra ed, erodendo la sponda retrostante, ha provocato il franamento di due aree adibite a deposito edile (Figura 2.74 ◆) e di un tratto della strada comunale. A monte del capoluogo è esondato in sinistra danneggiando un elettrodotto.

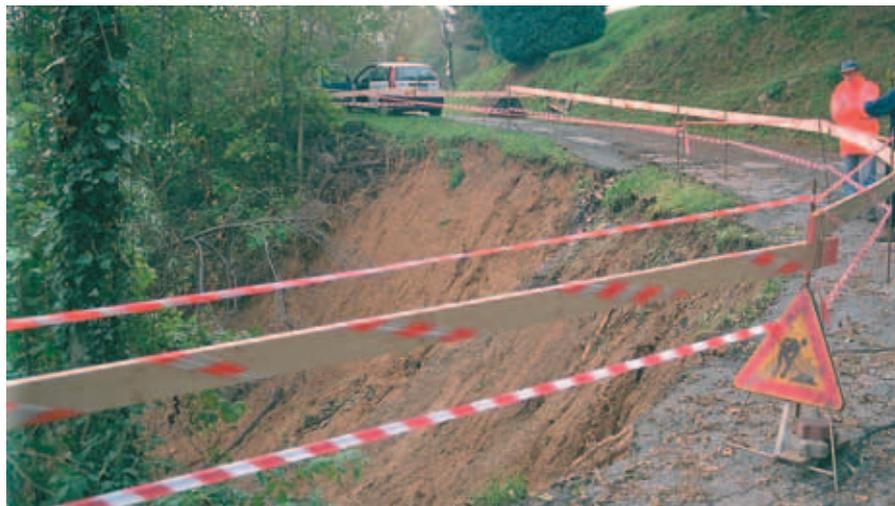
Comune di Castellamonte. Esempio di danno alla viabilità locale per frana a componente rotazionale.

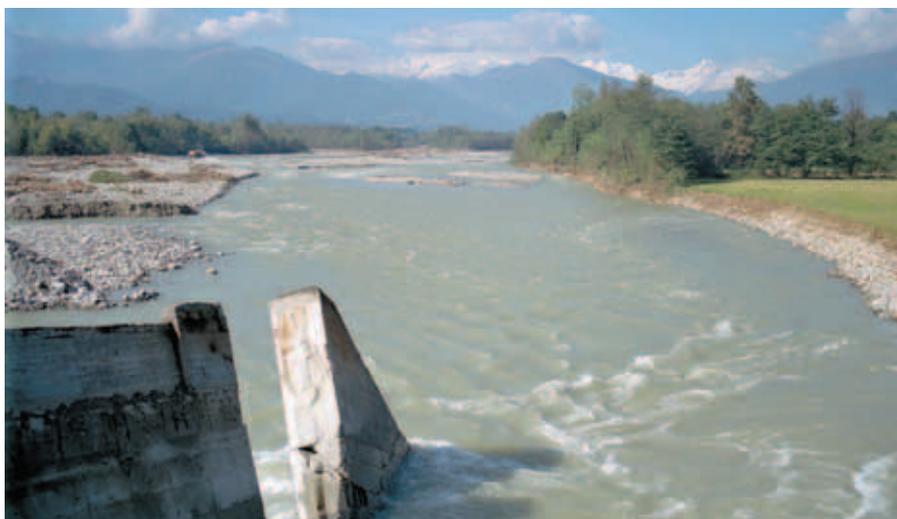
Figura 2.79 ◆

Comune di Castellamonte, località Ponte S.S. 656 "Pedemontana". Torrente Orco. L'accentuata erosione a danno dei terreni posti in sinistra del torrente ha contribuito, convogliando le acque contro la parte in rilevato, alla distruzione del ponte.

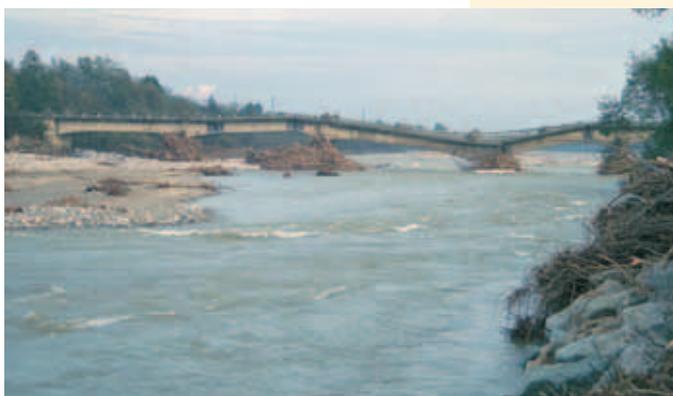
Figura 2.82 ◆

Decisamente più grave il danno sofferto dal ponte di Feletto, il quale ha avuto il parziale ribaltamento di una delle pile centrali con rottura e abbassamento della sede stradale, mentre danni di una certa rilevanza si sono avuti anche per l'alluvionamento dell'area sportiva del comune. (**Figura 2.82** ◆)

Comune di Feletto. Torrente Orco. Danno sofferto dal ponte di Feletto, per parziale ribaltamento di una delle pile centrali con rottura e abbassamento della sede stradale.

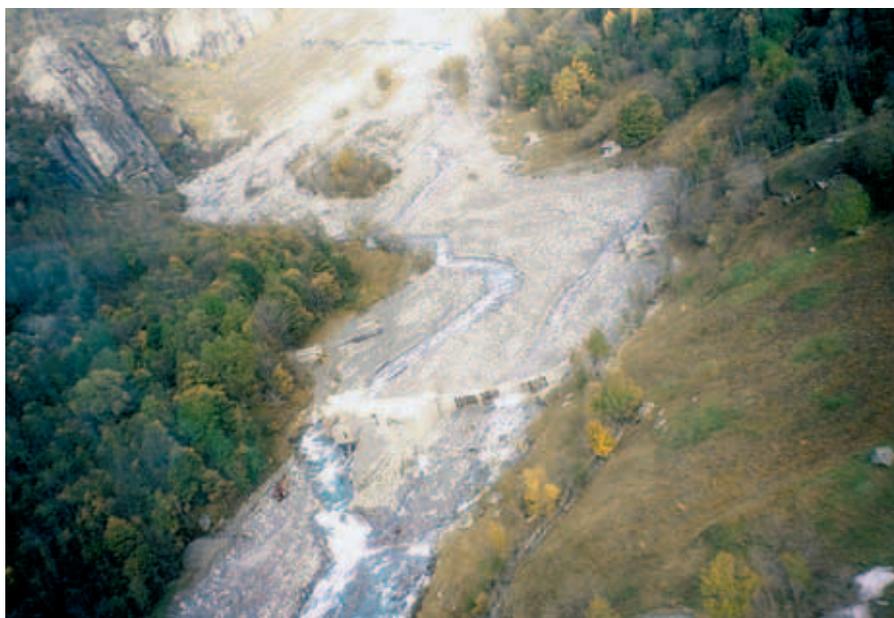
La briglia, benché parzialmente aggirata dal torrente in corrispondenza della spalla destra, ha costituito, nel corso dell'episodio più recente, una efficace difesa per gli edifici del nucleo abitato. (Figura 2.90 ◆)

Comune di Groscavallo, località Forno Alpi Graie. Immagine, ripresa dall'elicottero, della briglia sullo Stura colmata di detriti ed aggirata dal torrente presso la spalla destra.

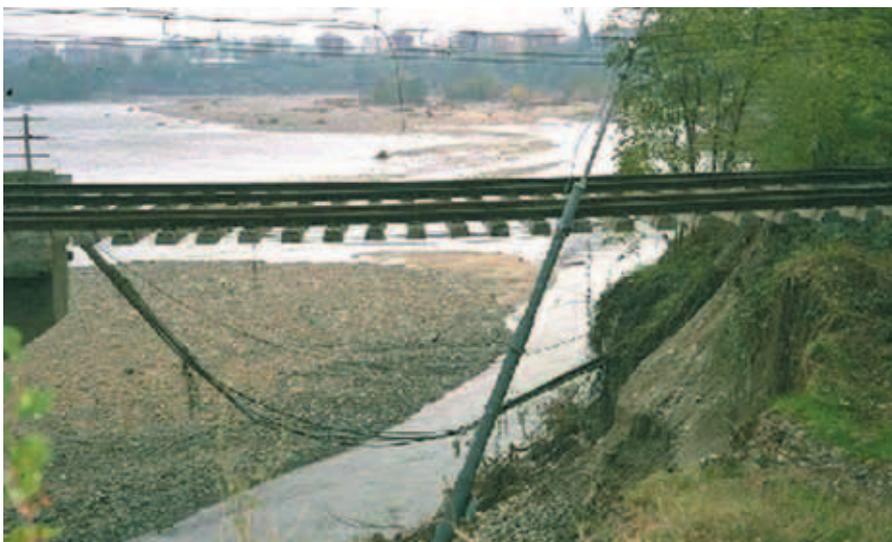
linea Torino-Ceres ubicato a monte della confluenza con il torrente Ceronda: l'erosione della sponda destra ha determinato il crollo del rilevato di accesso e l'aggiramento della spalla (**Figura 2.101** ◆). La sponda in questo tratto è arretrata di circa 20 m.

Ponte ferroviario della linea
Torino – Ceres. La spalla destra del ponte
è stata aggirata ed è stato asportato il
rilevato di accesso

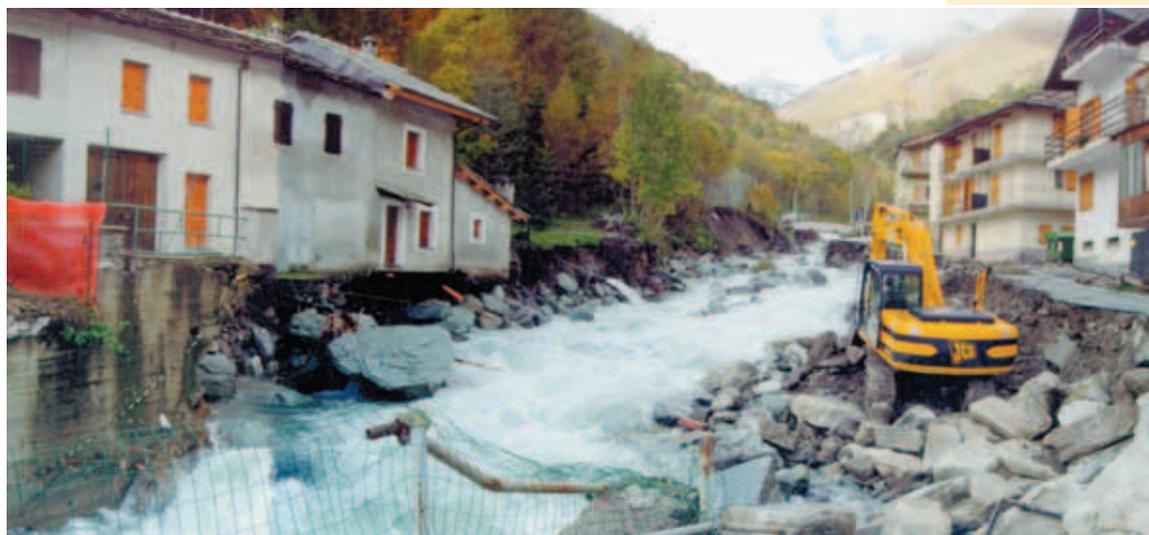
Figura 2.145 ◆
Comune di Crissolo, capoluogo. Il Po si amplia con erosione delle sponde in destra ed in sinistra, asportando strade ed infrastrutture. Gravi danni ad alcune abitazioni (a sinistra nella foto), parzialmente private del piano di appoggio.

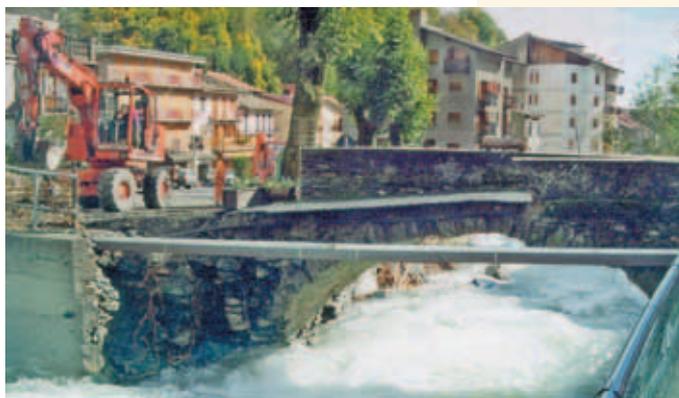
Figura 2.146 ◆
Comune di Crissolo, capoluogo. Il Po determina gravi danni al ponte ad arco in pietra, in seguito abbattuto.
