### ◆ 3.2 IL CASO DI BOGNANCO (VB): UTILITÀ ED EFFICACIA DEI SISTEMI DI CONTROLLO SUI MOVIMENTI FRANOSI

Andrea Lazzari, Nicoletta Negro, Carlo Troisi

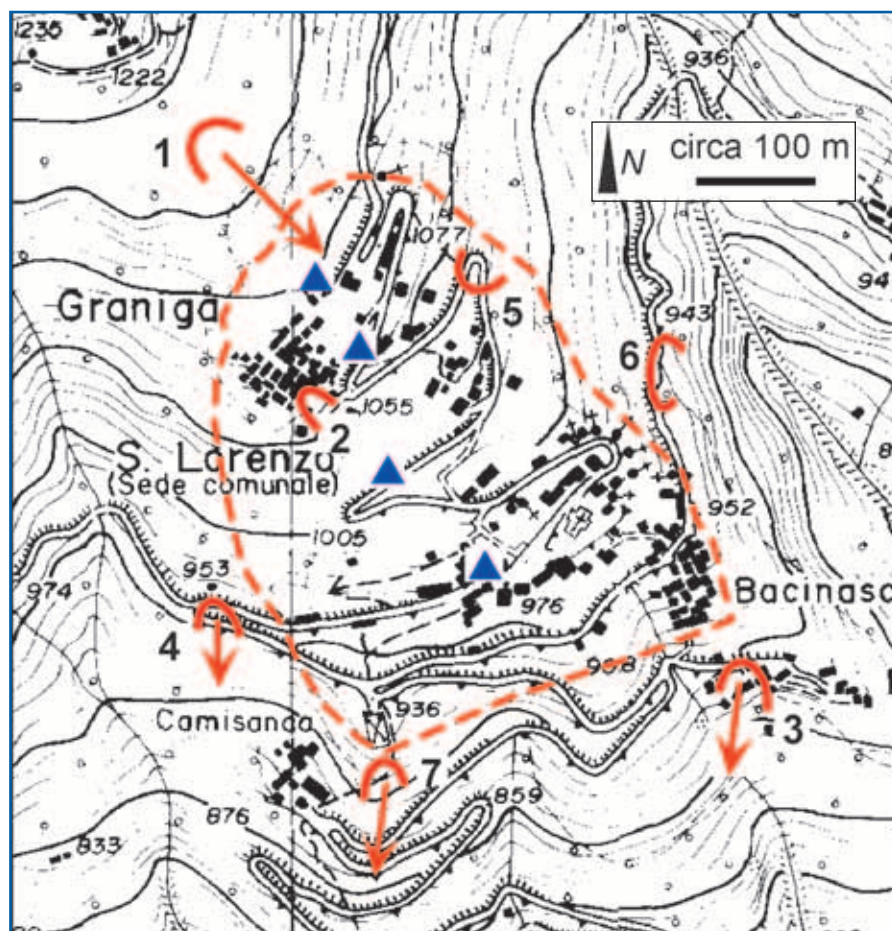
**Figura 3.63** ◆

La linea tratteggiata indica la perimetrazione approssimativa dell'areale instabile di S. Lorenzo-Graniga nel comune di Bognanco (VB). I triangoli indicano le piazzole strumentate con verticali inclinometriche e piezometriche. I numeri si riferiscono ai fenomeni dell'ottobre 2000 descritti nel testo.

- 1) A monte della frazione Graniga si sviluppa, su di una superficie di circa 100 x 150 m, un vistoso insieme di fessure che comporta dislocazione dei terreni superficiali per spessori nell'ordine dei due metri. Presso la spalla sinistra il fenomeno evolve come colata di fango, coinvolgente alcuni metri cubi di materiale terroso, che raggiunge la frazione Graniga, arrestandosi poco a monte di un'abitazione.

- 2) Nella frazione Graniga collassa un insieme di manufatti di sostegno nello stesso punto ove fenomeni consimili si erano palesati nel 1992. Il crollo genera una colata che sfonda il muro posteriore di un'abitazione, parzialmente invasa da fango. Due abitazioni poste presso il ciglio superiore della scarpata venutasi a formare presentano le fondazioni parzialmente esposte.

- 3) Nella frazione Boco il collasso di un insieme di manufatti di sostegno distrugge parte di un'abitazione, espone le fondamenta di alcu-

- ni edifici e causa una colata di fango che spazza il versante sottostante.
- 4) Il primo tornante della strada comunale a valle della frazione S. Lorenzo è totalmente asportato da un fenomeno franoso per scivolamento rotazionale.
  - 5) Il primo tornante della strada comunale a valle della frazione Graniga presenta vistose lesioni.
  - 6) La strada comunale per Gomba è parzialmente sfiancata per un tratto di circa 40 m.
  - 7) A valle del cimitero un fenomeno di colata intercetta e danneggia in tre punti la strada provinciale.

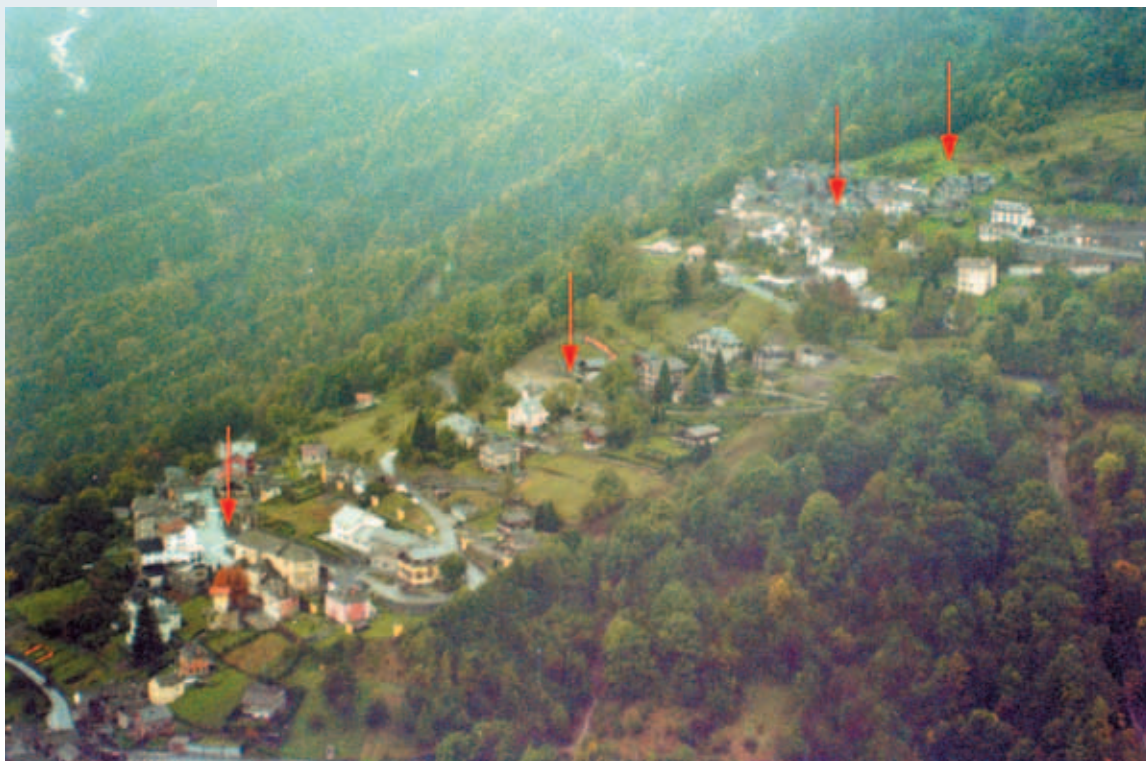
**Figura 3.64** ◆  
*La dorsale di S. Lorenzo-Graniga, vista da SE verso NO. La borgata in alto a destra è Graniga, quella in basso a sinistra S. Lorenzo. Le frecce indicano le postazioni strumentate.*

Tre inclinometri non segnalano alcun movimento e l'inclinometro S3, quello posto a quota inferiore, presso l'abitato di S. Lorenzo, indica movimenti minimi, inferiori ai 10 mm. Tali elementi permettono di interpretare rapidamente i fenomeni franosi nei giorni precedenti come un insieme di manifestazioni superficiali e non come indizi di un generale collasso del versante. Il giorno 20, previa relazione tecnica da parte del SPIGT, il Sindaco revoca l'ordinanza di evacuazione e gli abitanti possono rientrare nelle loro case.

Dopo l'evento alluvionale, al fine di disporre di un controllo in continuo degli eventuali movimenti, il SPIGT ha predisposto l'impianto di una postazione inclinometrica fissa, costituita da tre sonde in foro, sull'inclinometro più basso, sul quale si è registrato il citato movimento. Le sonde sono collegate ad una centralina con unità di teletrasmissione dati via GSM ed alimentazione tramite pannello solare.
