I CAMPEGGI TURISTICI NELLA REGIONE PIEMONTE

**Identificazione degli ambiti e
indicazioni sulla compatibilità
ambientale nei confronti della
pericolosità geologica, catasto dei dati,
testo delle raccomandazioni**

Settore Studi e Ricerche Geologiche - Sistema Informativo Prevenzione Rischi

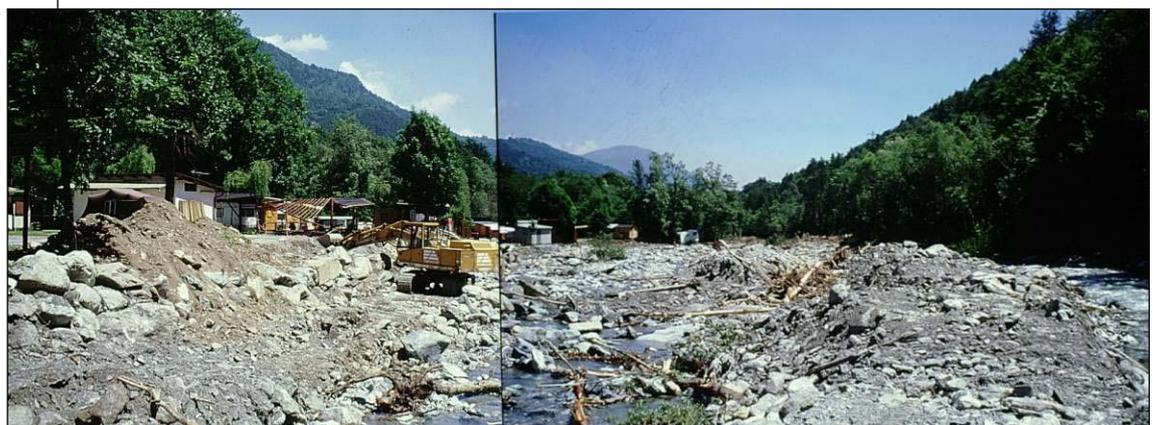
Nel corso dell'evento alluvionale del giugno 2000 il torrente Varaita ha asportato una fascia di circa 20 metri della sponda sinistra in corrispondenza del campeggio "La Baita", collocato immediatamente a valle rispetto al campeggio "Narciso". "La Baita" ha subito pesanti danni (tra i quali l'asportazione di 13 *roulottes*) che successivamente hanno portato alla decisione della chiusura definitiva dell'area. Il campeggio "Narciso" è stato danneggiato in misura minore ma comunque rilevante (2 *roulottes* asportate). L'ufficio OO.PP di Cuneo ha prescritto l'arretramento delle *roulottes* a 10 m dalla sponda. La scogliera, sottoscalzata nel giugno 2000, è stata immediatamente ripristinata. Sono attesi interventi di sistemazione delle sponde e dell'alveo da parte del Settore Opere Pubbliche. Attualmente l'agibilità del campeggio "Narciso" è stabilita dal dallo studio GeoEcos, sulla base di una consulenza per il gestore.

Figura 19. Effetti conseguenti al passaggio dell'onda di piena del torrente Varaita in località Villar nel giugno 2000. La fotografia, ripresa da monte, mostra sulla sinistra l'area occupata dal campeggio Narciso.

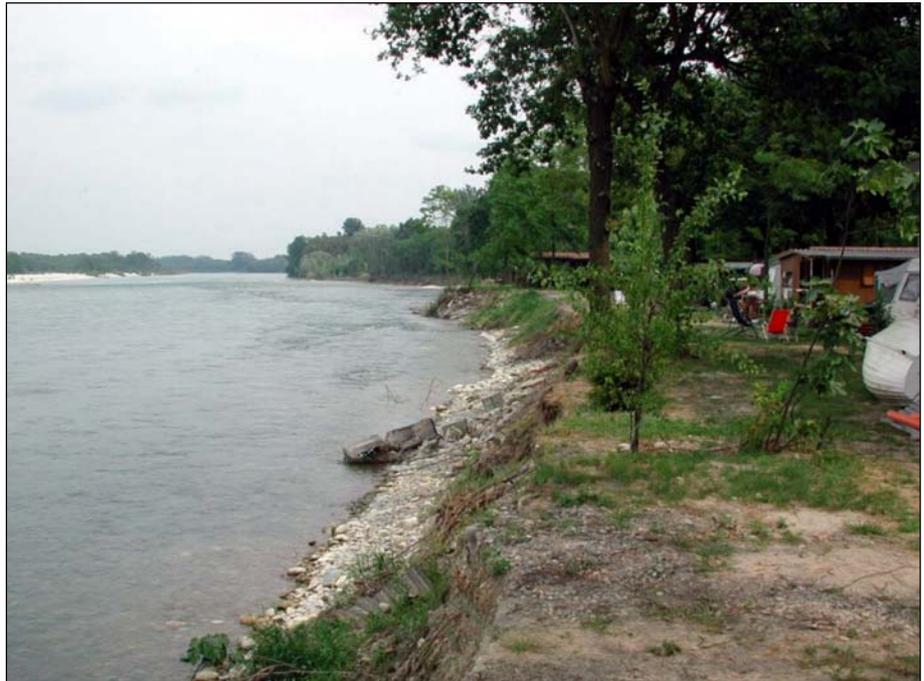
Figura 20. Nella fotografia l'area del campeggio Playa di Valverde, in Comune di Galliate, inondata durante la piena del fiume Ticino dell'ottobre 2000.

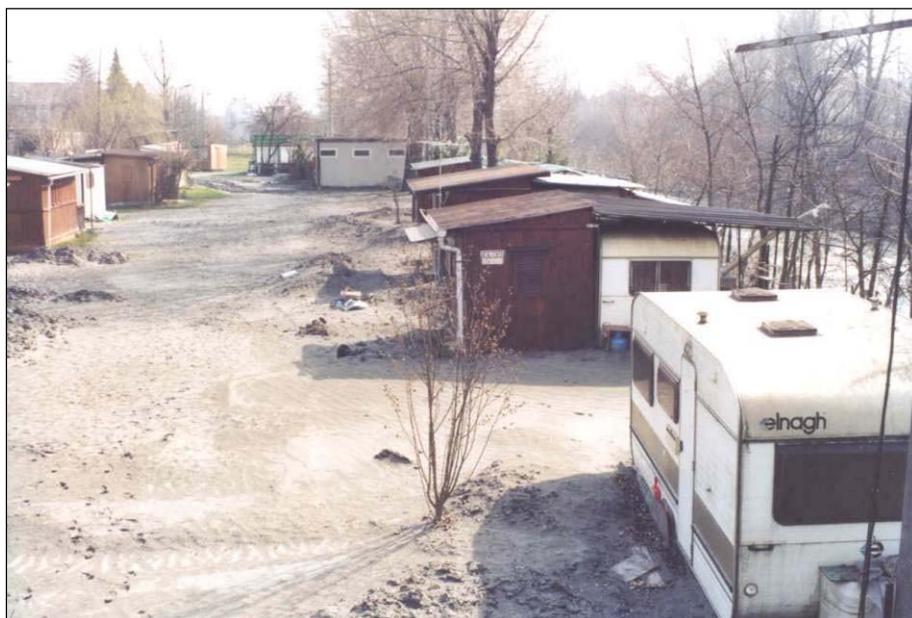
Figura 23. Effetti del passaggio dell'onda di piena del fiume Dora sull'area del campeggio Pro Bussoleno nel corso dell'evento alluvionale ottobre 2000.

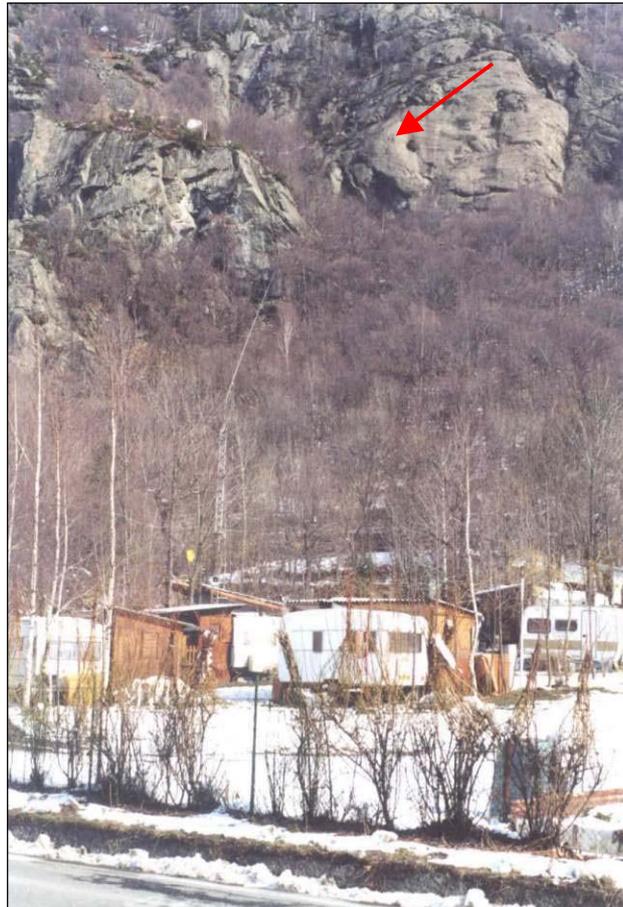
Il campeggio è ubicato ai piedi di un versante roccioso, strutturato a balze, sul quale sono evidenti alcuni massi erratici contraddistinti da un volume compreso tra 1 e 6 metri cubi. Nell'area circostante al campeggio sono presenti grossi massi, molto probabilmente caduti dal versante retrostante.

Figura 24. L'immagine mostra la parete che sovrasta il campeggio La roccia in Comune di Cantoira. La freccia rossa indica uno dei massi erratici dei quali occorre valutare la stabilità.

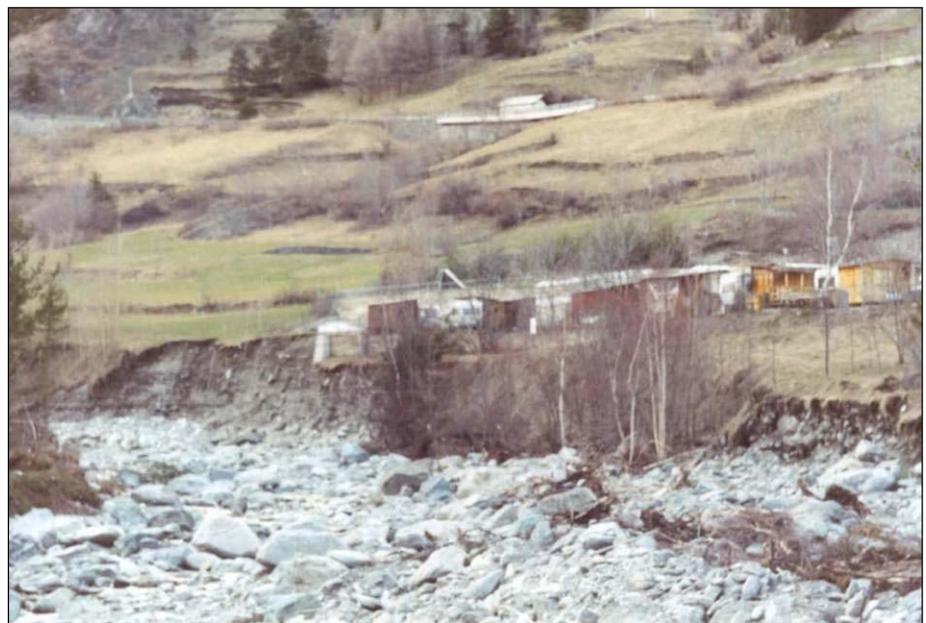
Figura 29. Erosione spondale in sinistra idrografica, in corrispondenza del campeggio Serre Marie in Comune di Fenestrelle, conseguente alla piena del torrente Chisone dell'ottobre 2000.

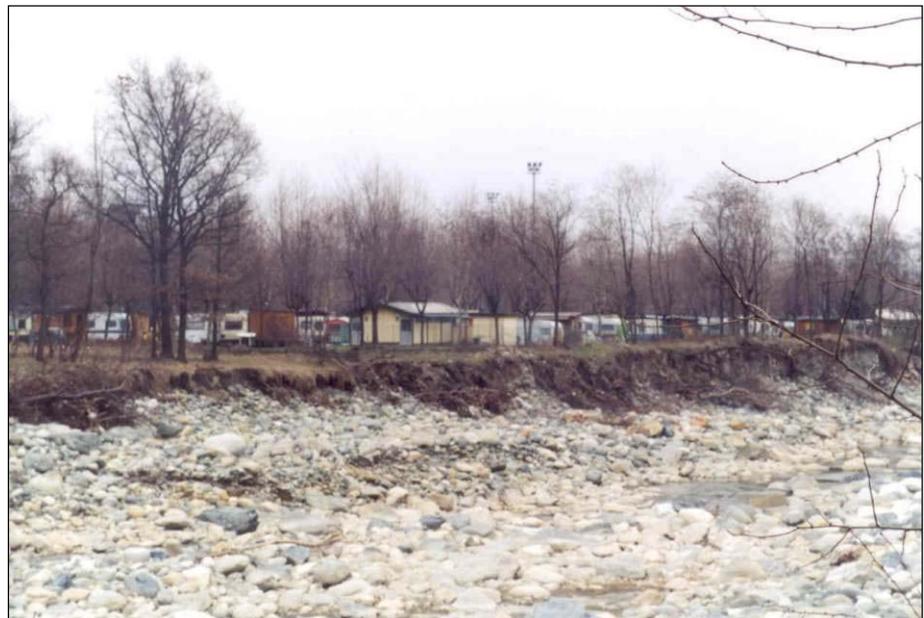
Figura 31. L'immagine mostra l'erosione spondale in sinistra idrografica, in corrispondenza del campeggio Luigi Bergera in Comune di Lanzo Torinese, conseguente alla piena del torrente Stura di Lanzo dell'ottobre 2000.

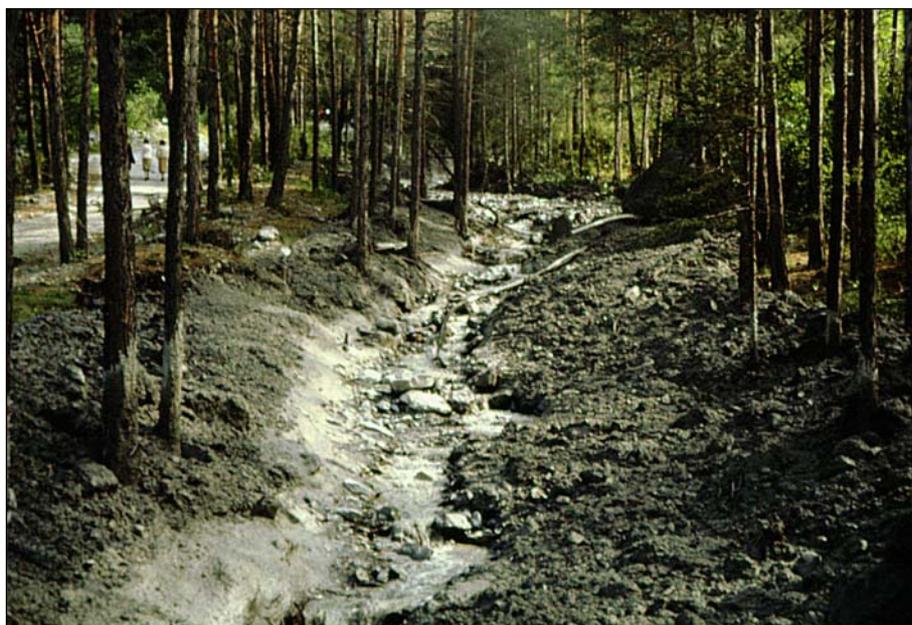
Figura 32. Alveo del rio Champeiron, in prossimità del campeggio Beaulard in Comune di Oulx, in seguito al processo di trasporto in massa dell'agosto 1981.

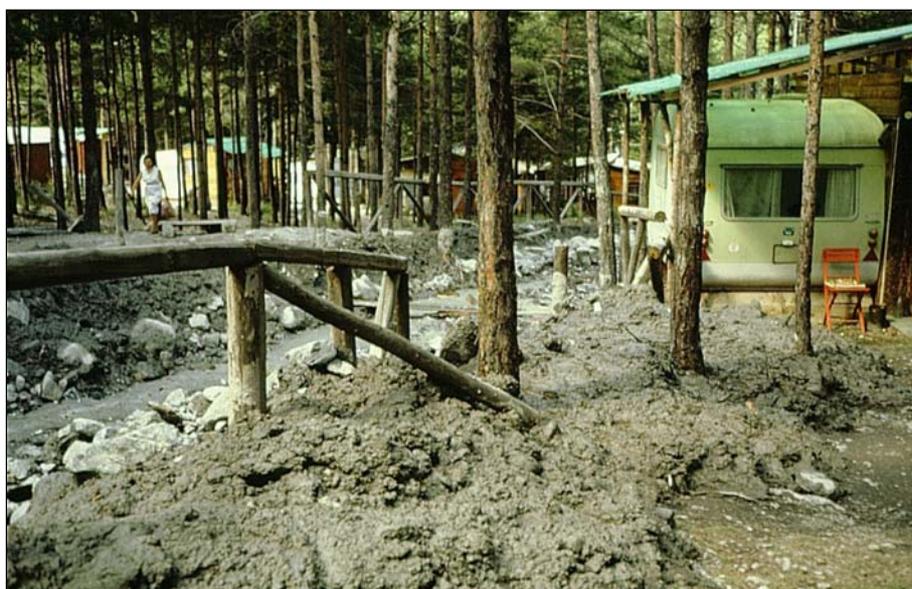
Figura 33. Effetti del processo di trasporto in massa del rio Champeiron nell'agosto 1981 ai danni del campeggio Beaulard in Comune di Oulx.

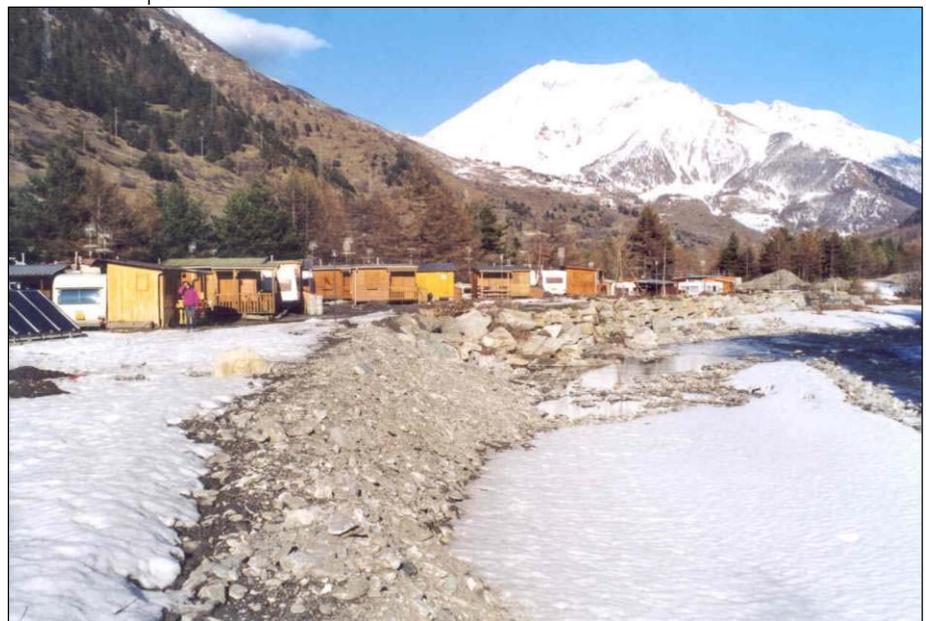
Figura 38. L'immagine mostra in sinistra idrografica, l'asportazione della difesa spondale in corrispondenza dell'area del campeggio Arcobaleno in Comune di Usseaux pesantemente interessato dalla piena del torrente Chisone dell'ottobre 2000.

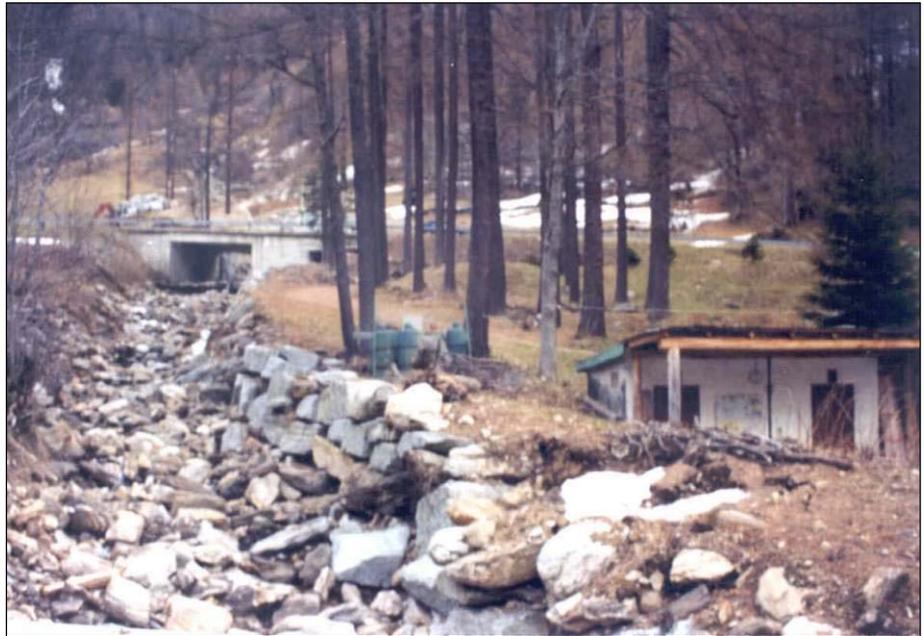
Figura 44. L'immagine, ripresa da valle, mostra l'alveo del torrente Tamia in prossimità del campeggio Hohsand in Comune di Formazza (in sinistra idrografica). Si noti sulla destra, in primo piano, il danneggiamento dell'opera di protezione spondale.
