REGIONE PIEMONTE

EVENTO ALLUVIONALE DEL 23-25/9/1993 TORRENTE ORCO TRATTO: CUORGNE' - CHIVASSO

BANCA DATI GEOLOGICA
Novembre 1995

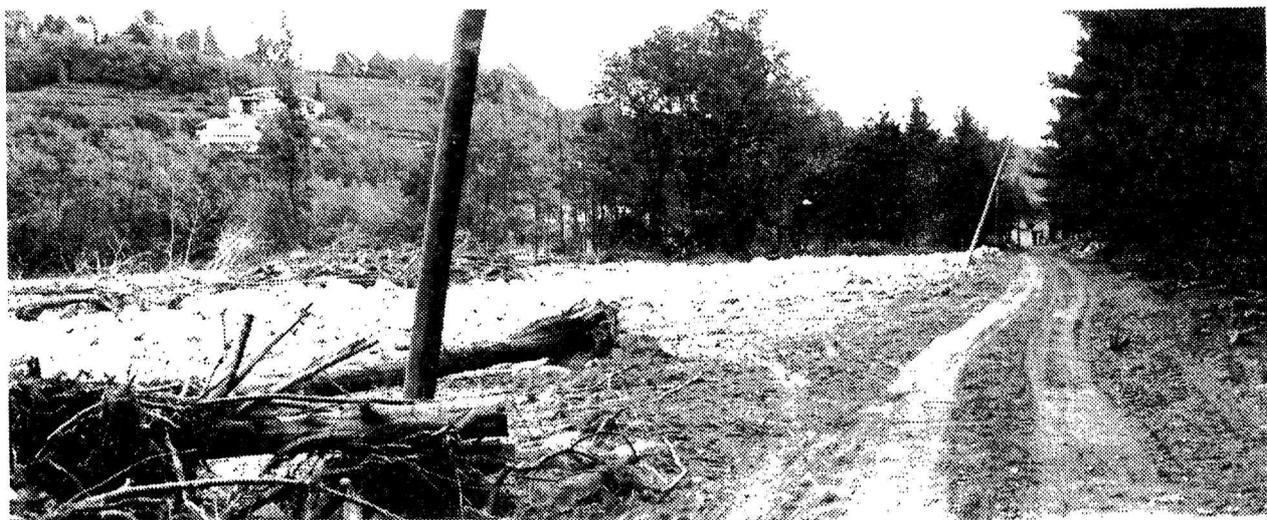
A Cuorgnè, in sponda destra, a valle del ponte, per le aree prossime al corso d'acqua si sono registrati intensi processi di alluvionamento, con deposizione di sedimenti da ciottoloso-ghiaiosi a sabbiosi, che hanno causato danni ad edifici ed infrastrutture, mentre un'area più vasta è stata interessata da allagamenti, con coinvolgimento anche di edifici (Fig.3).

Fig.3 - Cuorgnè , a valle del ponte, sponda destra: in primo piano imponenti depositi ciottolosi del torrente. Sullo sfondo si intravede un gruppo di edifici che sono stati interessati da alluvionamenti sabbiosi.

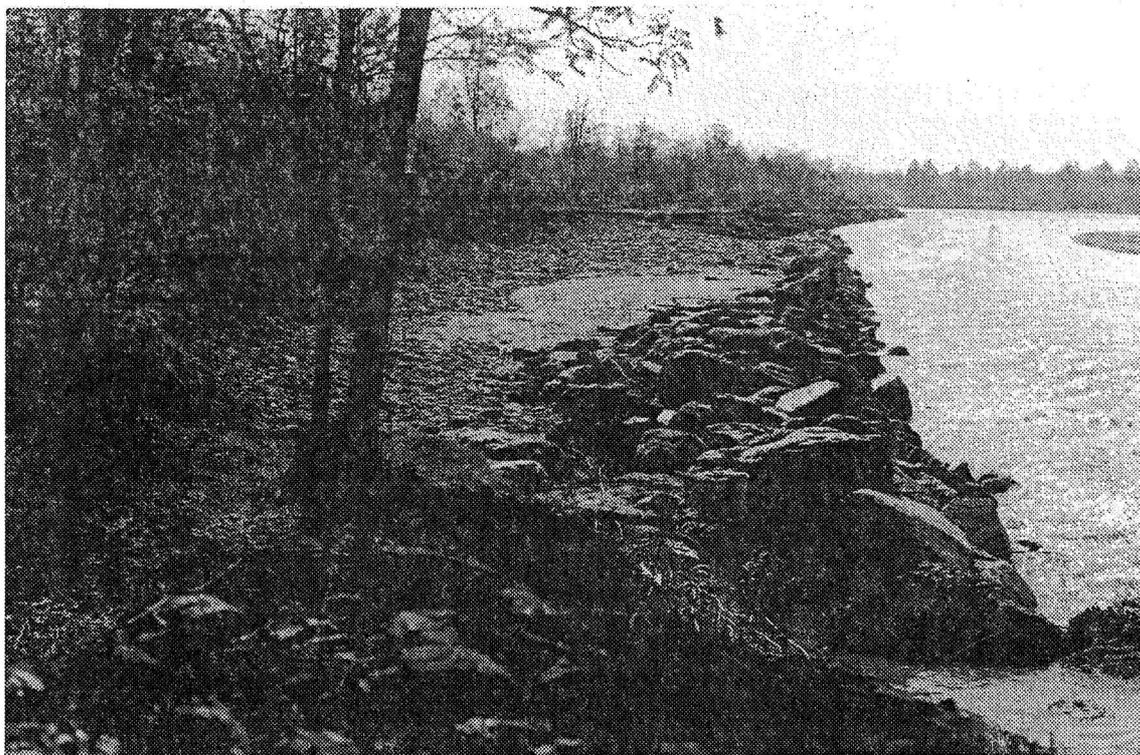
Le difese spondali quando non sono state asportate dalle acque, hanno favorito la "migrazione" verso valle dei processi erosivi. In alcune occasioni le difese sono state scavalcate, con ampliamento della sezione per erosione delle sponde a tergo della parte protetta (Fig. 4).

Fig. 4 - Esempio di erosione a tergo di difese spondali.

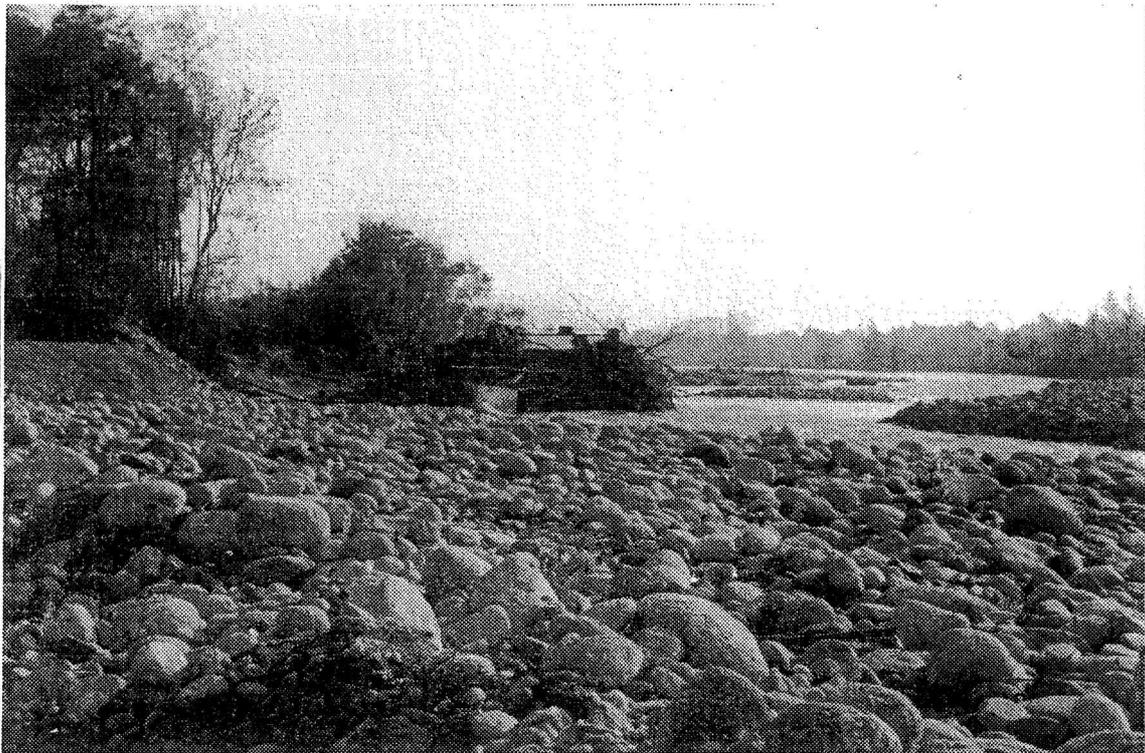
Fig. 5 - Presa del Rio Vercellino: l'opera è stata aggirata dalla corrente ed ora si trova all'interno dell'alveo principale del torrente, modellato dalla piena del settembre 1993.

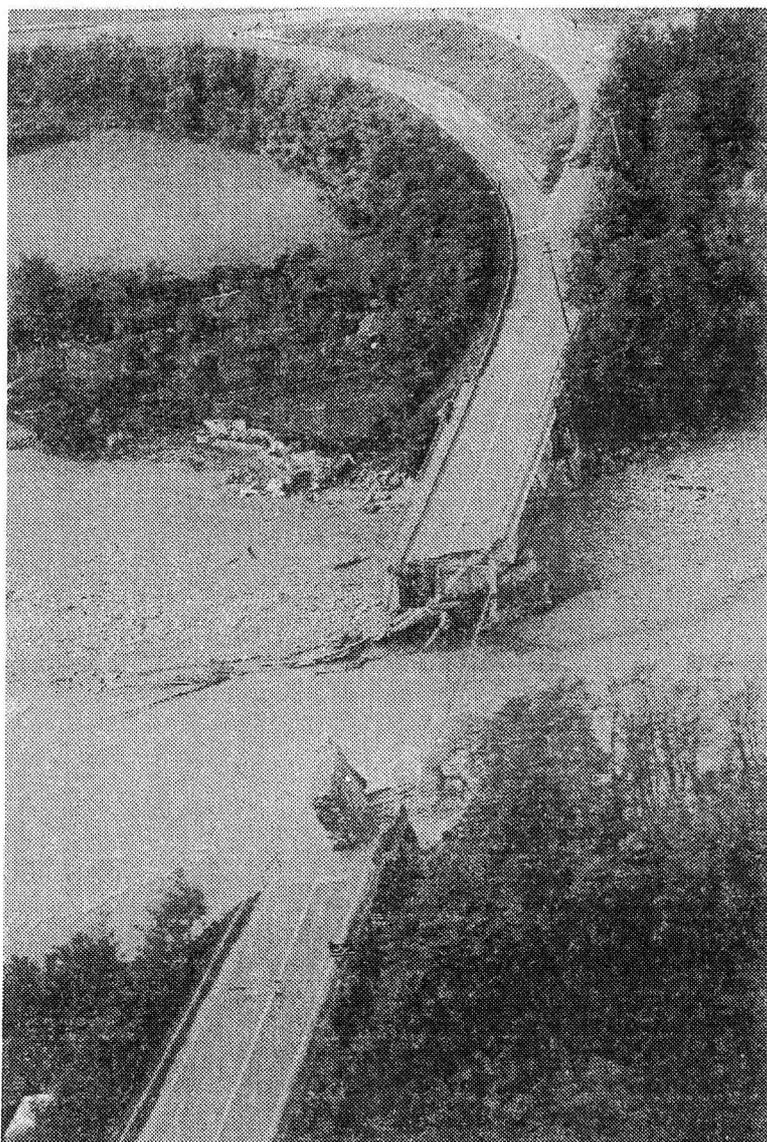
Sia a monte che a valle del ponte di Rivarolo, l'alveo del torrente è molto ampio, mentre si riduce bruscamente in corrispondenza del ponte. L'aumento della velocità del deflusso dovuta alla strozzatura imposta da terrapieni (sponda destra) e dai rilevati d'accesso, ha determinato l'innescarsi di processi erosivi al fondo, particolarmente accentuati verso la sponda destra, con conseguente sottoescavazione e cedimento di una delle pile e parziale abbattimento dell'opera (Fig.6).

Fig.6 - Ponte tra Rivarolo e Ozegna (deflusso verso sinistra).

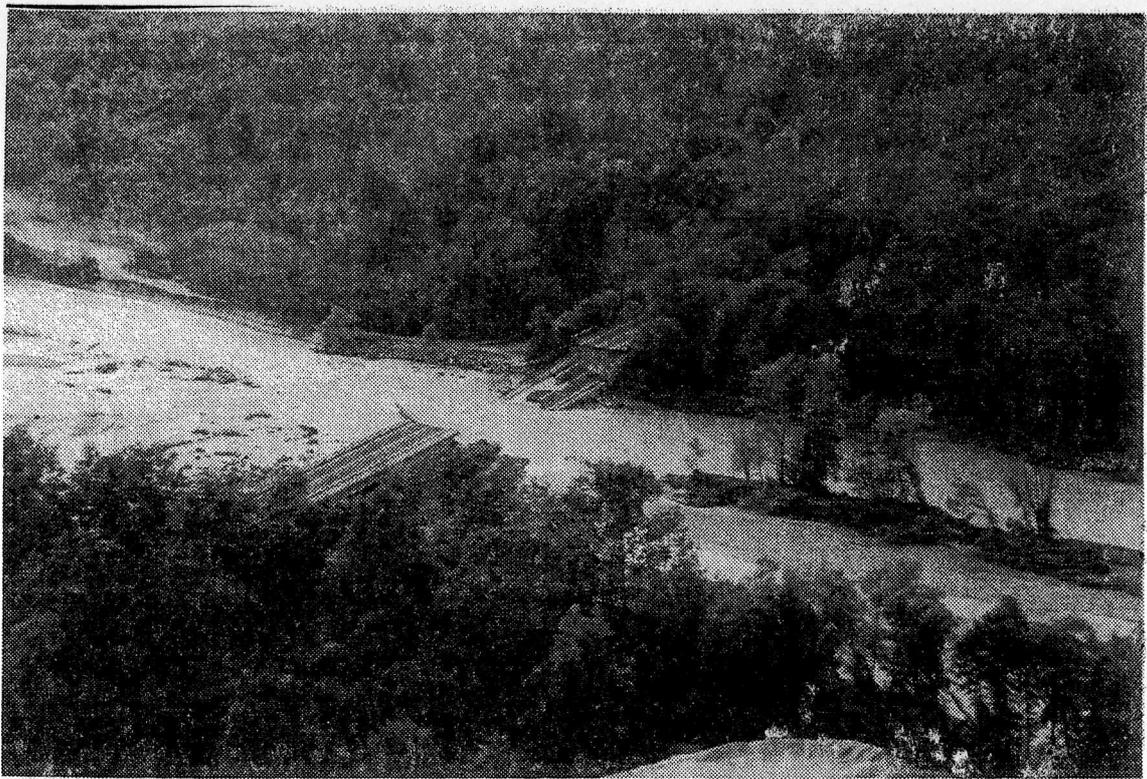
Anche il ponte di San Benigno è stato distrutto per intensi processi di erosione al fondo. Prima dell'evento alluvionale l'alveo a monte della struttura era molto ampio, ed era in parte costretto dai rilevati d'accesso. Il deflusso era invece concentrato in un canale ampio un centinaio di metri e rettilineo. L'ampiezza del canale, oltre l'imponente soglia posta immediatamente a valle del ponte, si riduceva ad una cinquantina di metri. Il notevole dislivello imposto dalla soglia ha favorito un aumento della turbolenza delle acque, innescando processi erosivi anche spondali, ma soprattutto concentrati al fondo. In corrispondenza della sponda destra, l'erosione al fondo ha determinato lo scalzamento della traversa, il suo cedimento e l'approfondimento del canale verso monte, per l'innescarsi di fenomeni di erosione rimontante. La pila posta in prossimità del canale inciso, ha ceduto, provocando il crollo parziale del ponte (Fig. 7).

Fig. 7 - Ponte tra San Benigno e Foglizzo, (deflusso verso sinistra). Il canale attivo, prima dell'evento era prossimo alla sponda sinistra; in seguito, il canale si è approfondito in corrispondenza della sponda destra, per erosione rimontante, successiva allo sfondamento della soglia a valle. L'erosione di fondo ha determinato anche lo scalzamento di una delle pile, con crollo del ponte (foto Troisi).

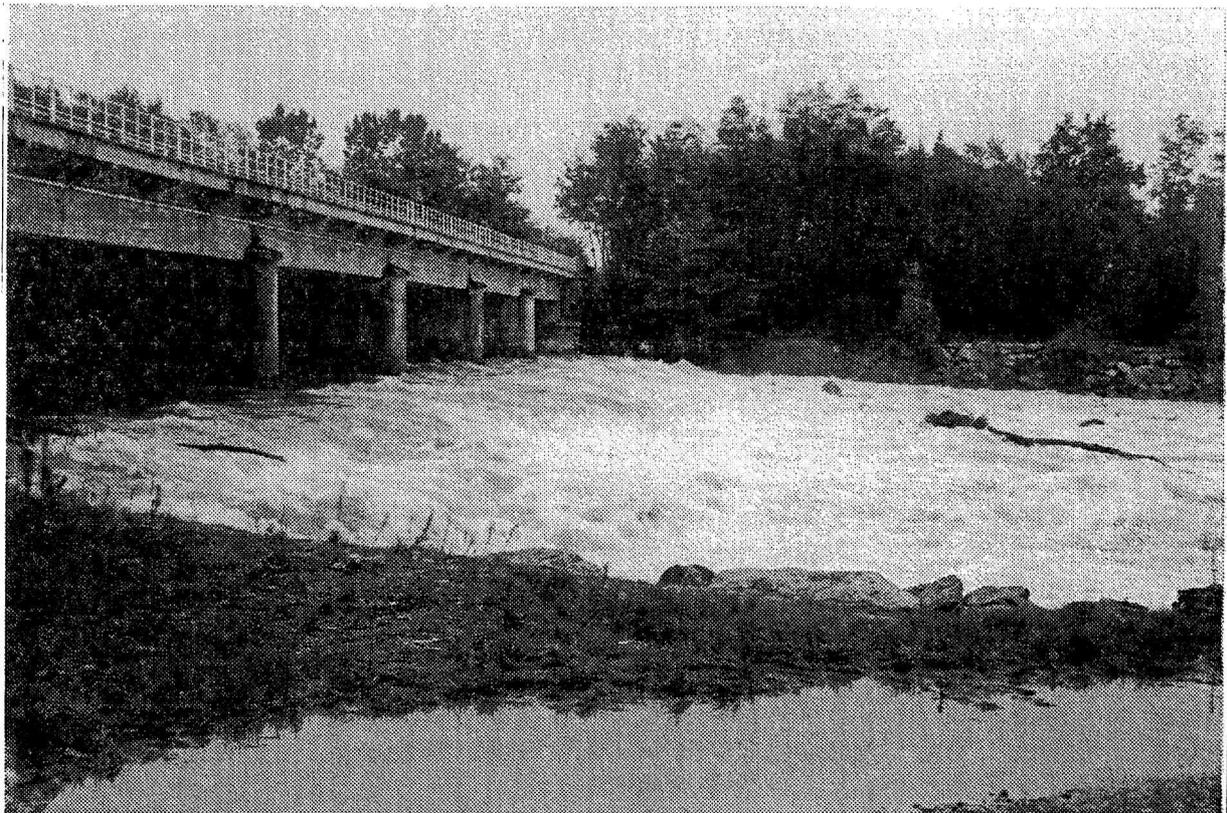
Nel 1992, a ottobre, in occasione di una piena dell'Orco, la traversa posta a valle del ponte aveva già favorito l'innescarsi di fenomeni erosivi di fondo e laterali (Fig. 8).

Fig.8 - Foto scattata dopo la piena del 5/10/1992: la presenza della soglia a valle del ponte già allora aveva favorito l'innalzamento delle acque con conseguenti fenomeni di allagamento a monte e di innesco di fenomeni erosivi di fondo e lungo le sponde a valle.

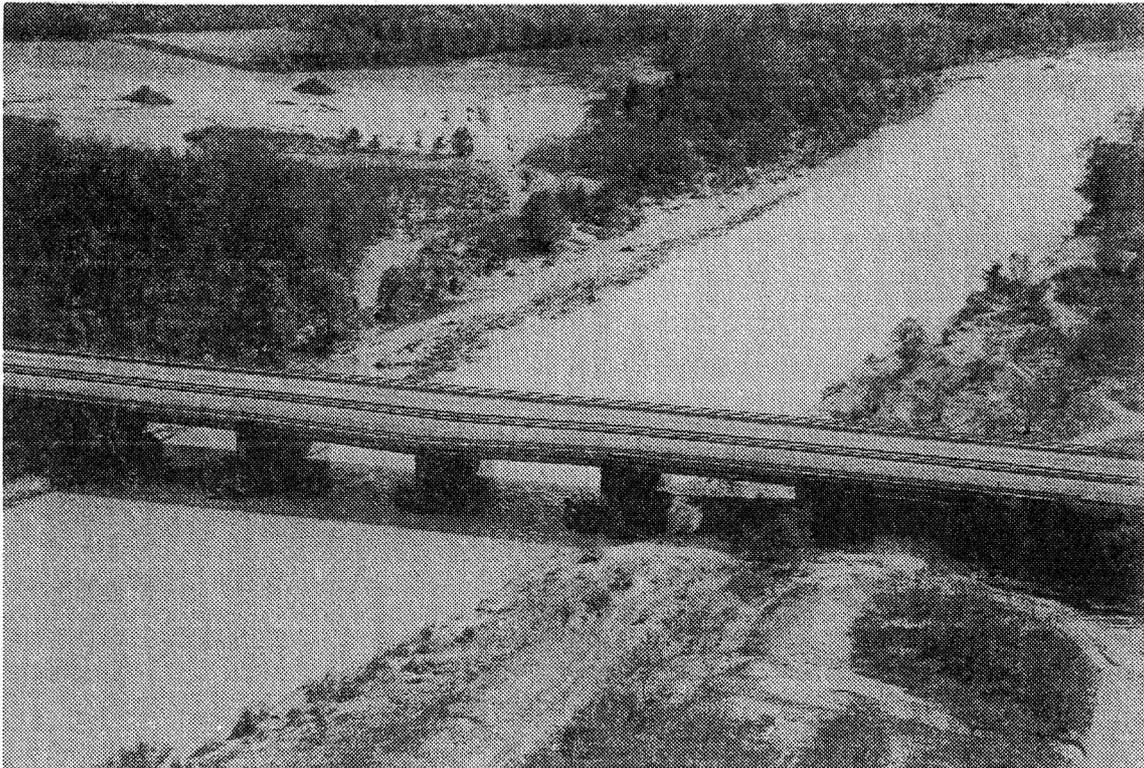
Circa 500 m più a valle, dopo un tratto ad un unico canale rettilineo e caratterizzato da notevole velocità di deflusso, si trova il ponte dell'Autostrada Torino-Aosta. La pila centrale del ponte è stata danneggiata per abbassamento a seguito di accentuati processi di erosione al fondo, con conseguente cedimento del piano viario (Fig. 9).

Fig. 9 - Ponte dell'Autostrada Torino-Aosta. La pila centrale si è abbassata, provocando il cedimento del piano viario (deflusso da sinistra verso destra, foto Troisi).

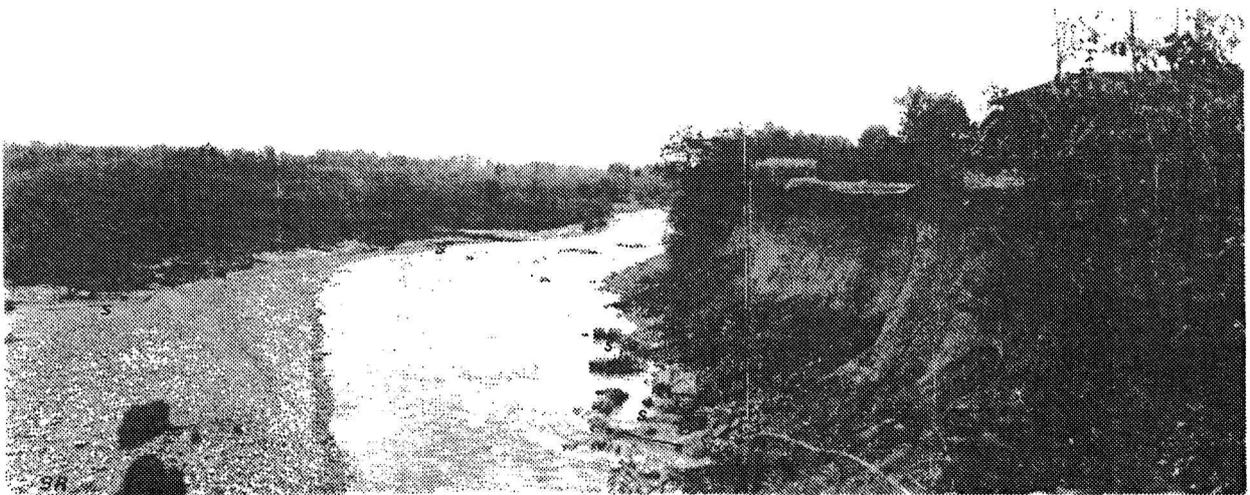
Un altro edificio è stato lesionato a sud di Rivarolo per erosione al piede del terrazzo insommergibile (Cascina Camagnino) ed arretramento della sponda di una ventina di metri. Le fratture apertes sul piano campagna prossimo all'orlo del terrazzo hanno interessato anche l'edificio, lesionandone le strutture (Fig. 11).

In corrispondenza della cascina, si è osservata la presenza in alveo di sedimenti fini, cementati e depositati in ambienti a minor energia, su cui si è impostato il canale di deflusso.

Fig. 11 - Erosione in sponda destra, in prossimità di Cascina Camagnino: in alveo, lungo il canale di deflusso affiorano depositi fini, cementati (Villafranchiano?), indicati con lettera S.

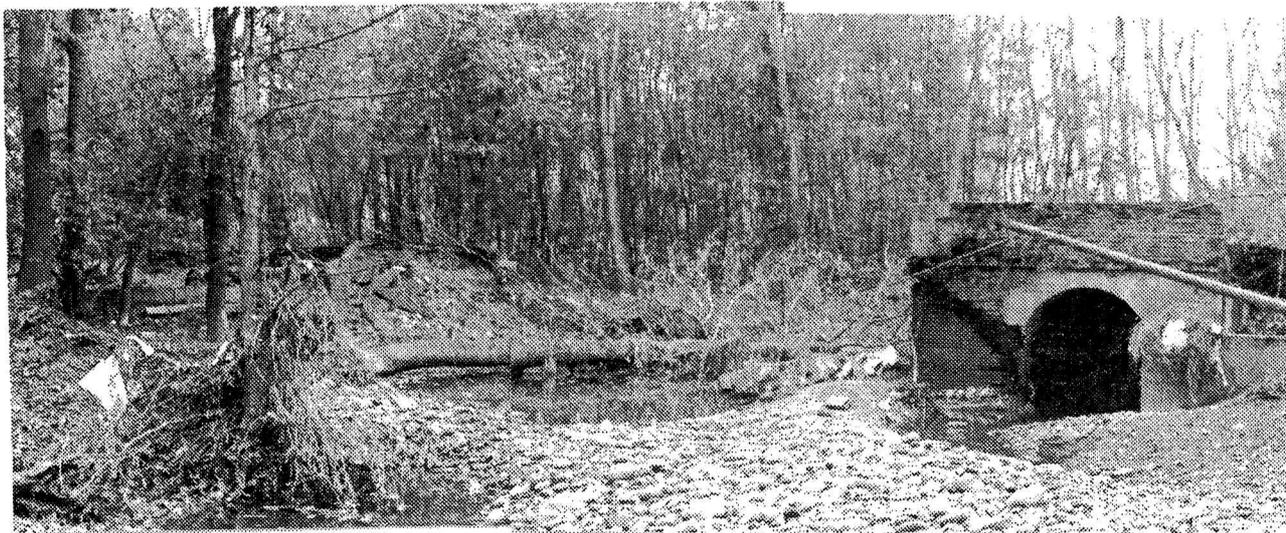
Il tratto stradale danneggiato ha svolto funzione di argine con differenti effetti associati al passaggio della piena a monte ed a valle del rilevato. A monte il livello si è innalzato ed abbassato lentamente, con deposizione di sedimenti fini. A valle dei punti dove il rilevato è stato tracimato, si è determinata un'erosione al piede del rilevato stesso e la sua parziale o totale asportazione. In corrispondenza degli attraversamenti dei canali, l'acqua è defluita rapidamente, erodendo al piede il rilevato ed ampliando i canali stessi (Fig. 14). Poco più a valle, con meccanismi analoghi a quelli descritti, sono stati distrutti anche due sottopassi idraulici, lungo l'Autostrada Torino-Aosta (Fig. 15).

Fig. 14 - Particolare del rilevato della provinciale San Benigno-Fogizzo, sfondato in prossimità di un sottopasso idraulico.

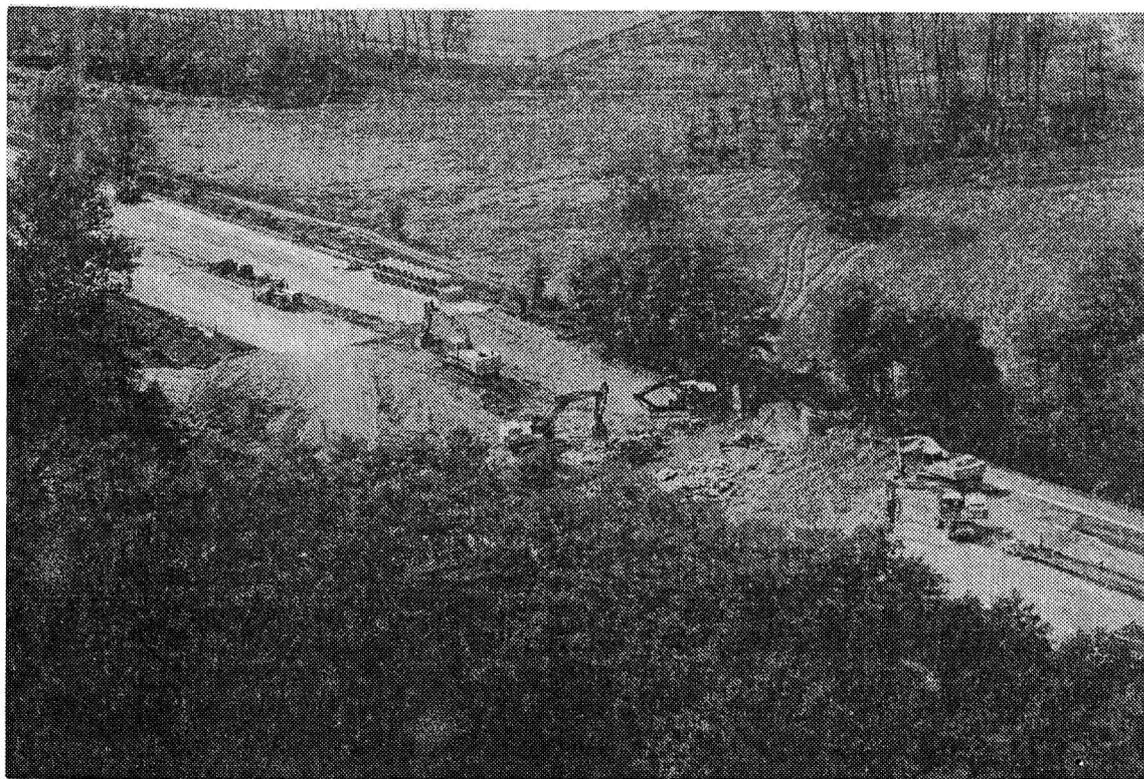
Fig. 15 - Autostrada Torino-Aosta: interruzione dovuto allo sfondamento di un sottopasso idraulico.
