# REGIONE PIEMONTE

Quaderno n° 4

## EVENTO ALLUVIONALE DEL 5-6/11/1994

Processi di dissesto ed effetti indotti nell'area delle "Valli Monregalesi"  
(T. Ellero, T. Maudagna, T. Corsaglia medio - superiore)  
con integrazioni relative a processi precedenti o posteriori a tale data

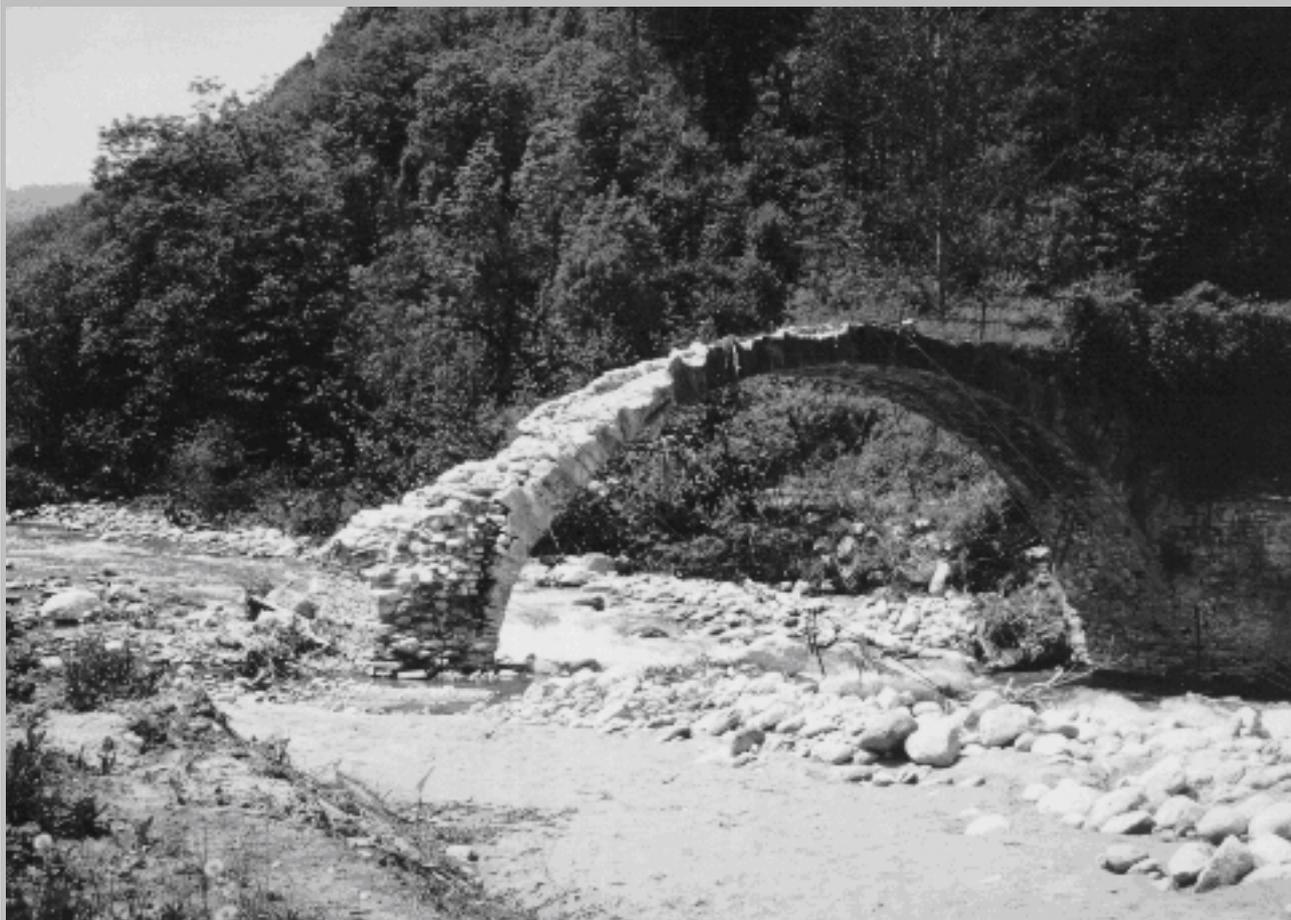
In copertina: Valle Corsaglia: il ponte Soprano, antica struttura a più arcate,  
distrutto dalla piena.
