REGIONE PIEMONTE

EVENTO ALLUVIONALE DEL 5-6/11/1994

Processi di dissesto ed effetti indotti nell'area delle "Valli Monregalesi"
(T. Casotto, T. Mongia, T. Corsaglia inferiore)
con integrazioni relative a processi precedenti o posteriori a tale data

STRUTTURA DI STUDI E RICERCHE
BANCA DATI GEOLOGICA
Giugno 1996

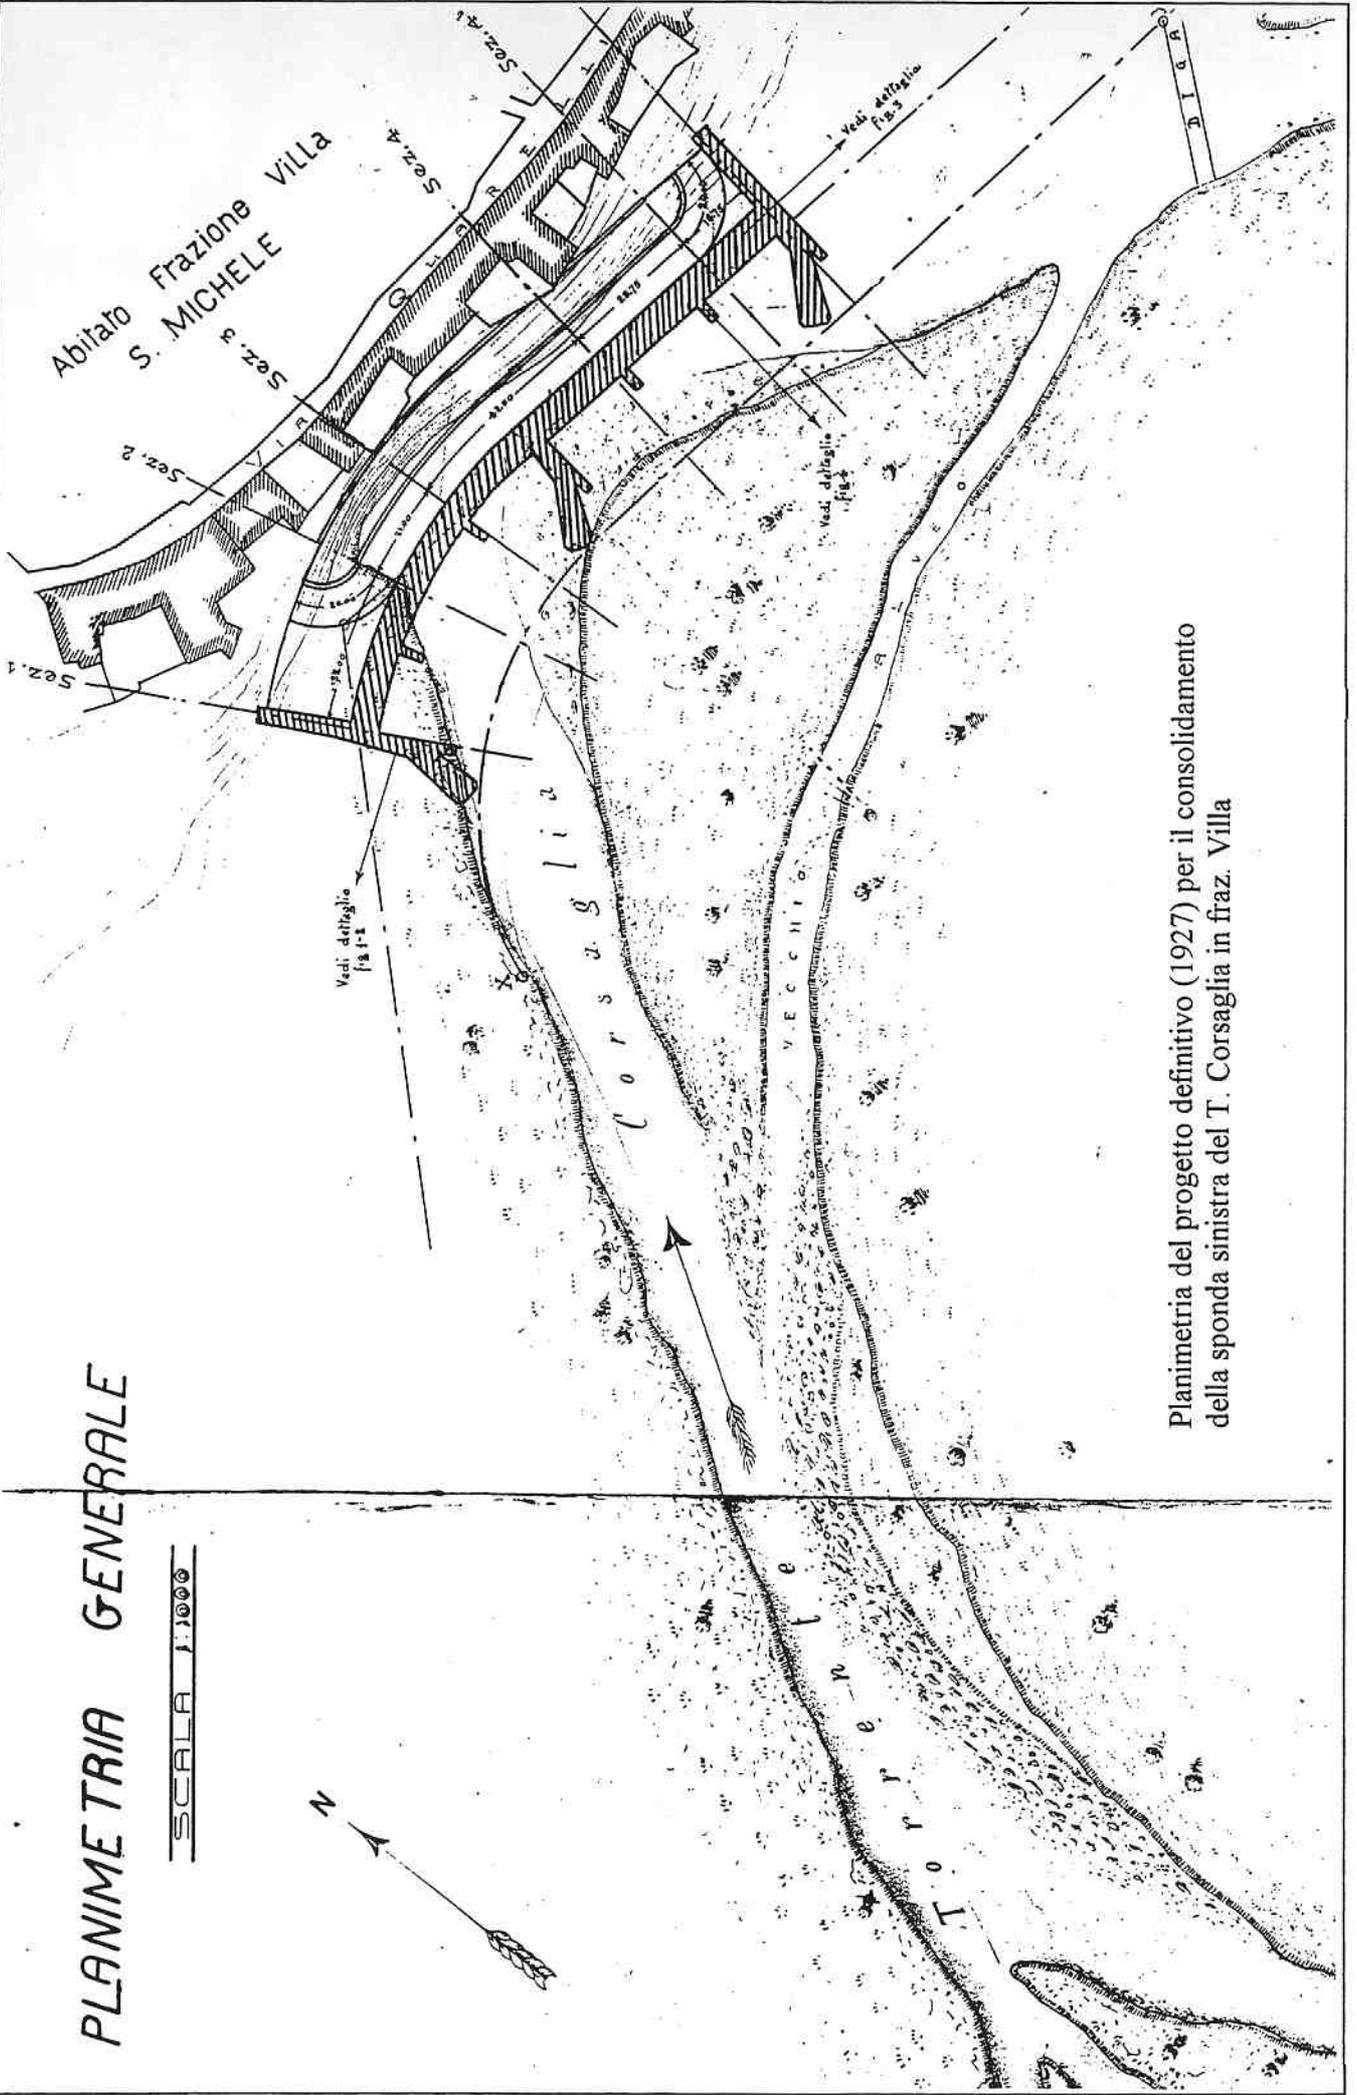
PLANIMETRIA GENERALE

Planimetria del progetto definitivo (1927) per il consolidamento della sponda sinistra del T. Corsaglia in fraz. Villa

Il progetto definitivo viene finalmente redatto nell'**ottobre 1927** (si vedano le tavole allegate) ed approvato dal Ministero dei Lavori Pubblici nel **gennaio 1928**, per una spesa prevista di L. 346.000. I lavori vengono eseguiti negli anni **1928** e **1929** e *"...consistettero fra l'altro nella formazione di un rilevato d'argine rivestito di una mantellata in gabbioni di rete metallica riempita di ciottoli..."*
