### Processo di trasporto in massa del Rio Frejus

Il Rio Frejus, tributario di sinistra della Dora di Valle Stretta (Comune di Bardonecchia), è stato interessato tra le ore 20:00 e le 20:30 di venerdì 6 agosto 2004 (in base alle testimonianze di alcuni residenti) da un processo di trasporto in massa di tipo mud-debris flow ("colata di fango e detriti").

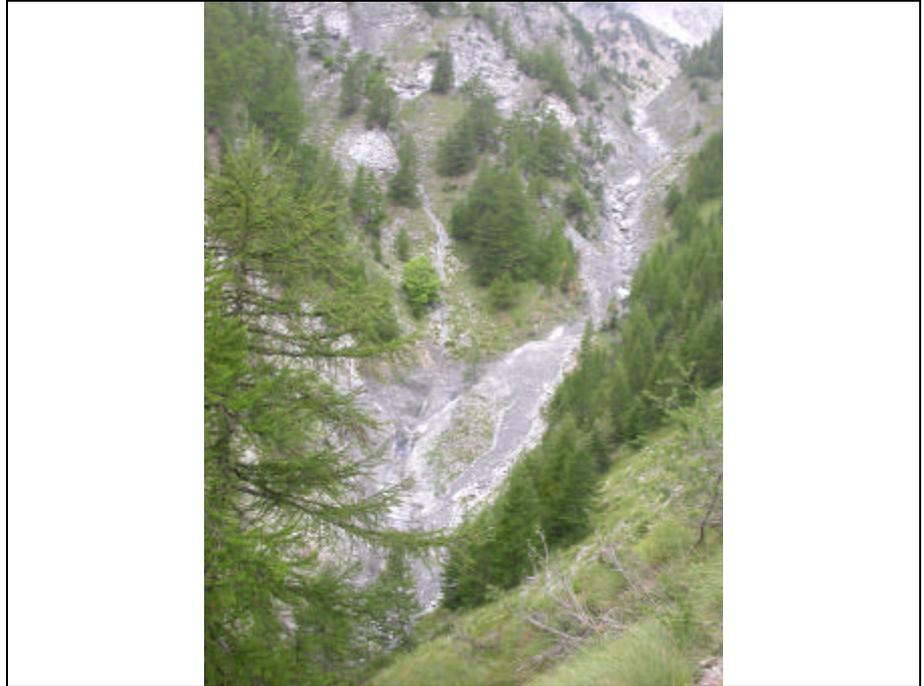
Fig. 14 - Punto L: Tratto del Rio Fenils poco a valle della zona di testata del bacino. Nell'angolo in alto a destra dell'immagine è visibile una porzione delle imponenti falde detritiche che ricoprono i versanti orientali del monte Croce del Vallonetto, da cui probabilmente ha avuto origine la colata detritica.

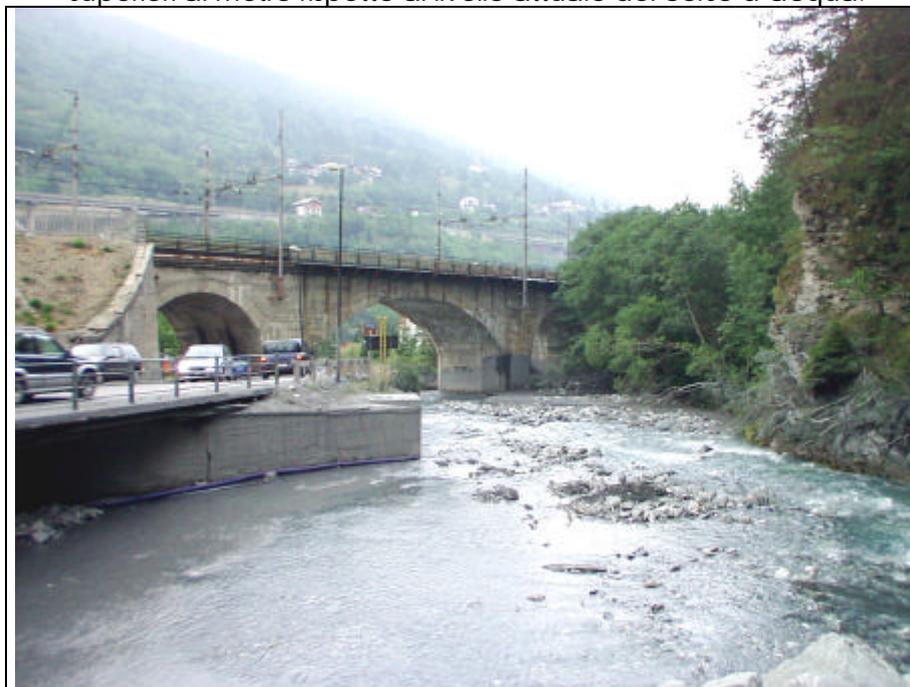
Fig. 16 - Punto A: Confluenza Rio Frejus (a sx) Dora di Valle Stretta, vista da monte. Evidenze del passaggio della colata sul pilone del ponte ferroviario lungo la Dora di Valle Stretta, con altezze superiori al metro rispetto al livello attuale del corso d'acqua.

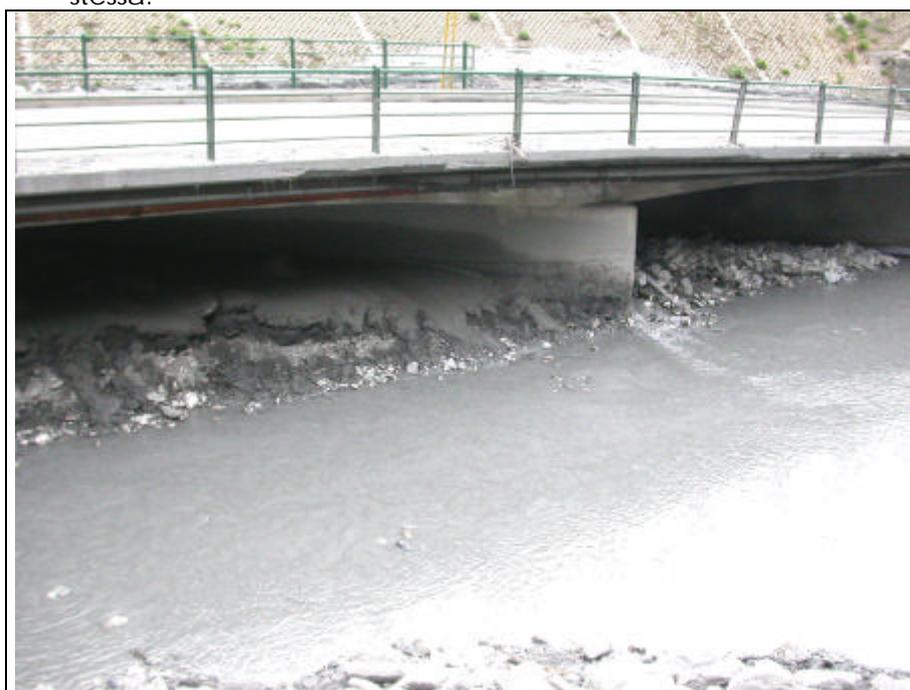
Fig. 17 - Punto A: Confluenza Rio Frejus-Dora di Valle Stretta. Ostruzione dell'attraversamento di via Torino sul Rio Frejus ed evidenze del passaggio della colata al di sopra dell'opera stessa.

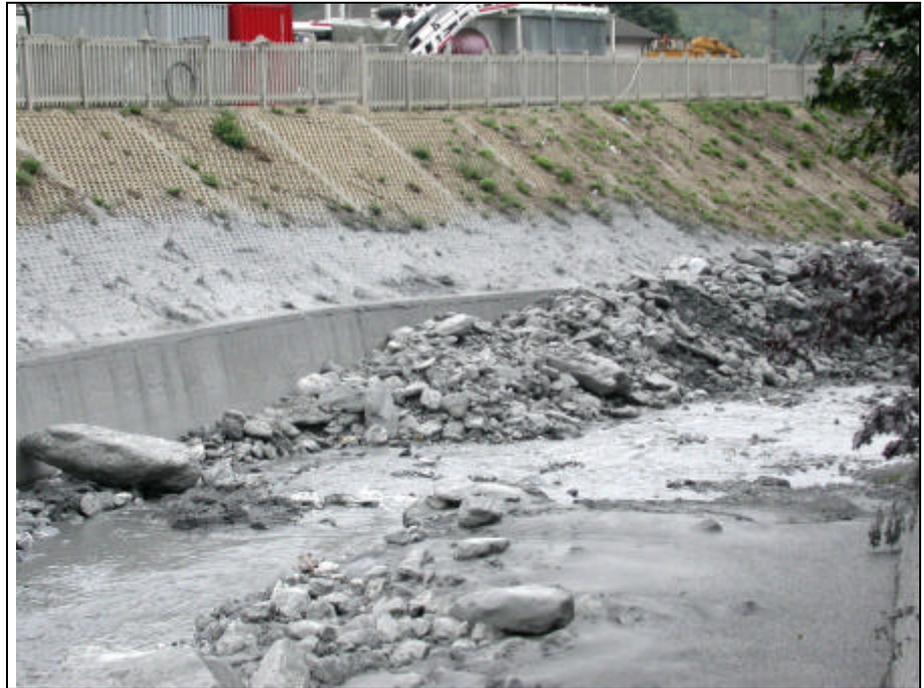
Fig. 18 - Punto A: Rio Frejus immediatamente a monte dell'attraversamento di via Torino. Caratteristiche del deposito (in parte rimobilizzato antropicamente) e del livello massimo della colata visibile sul rilevato ferroviario.

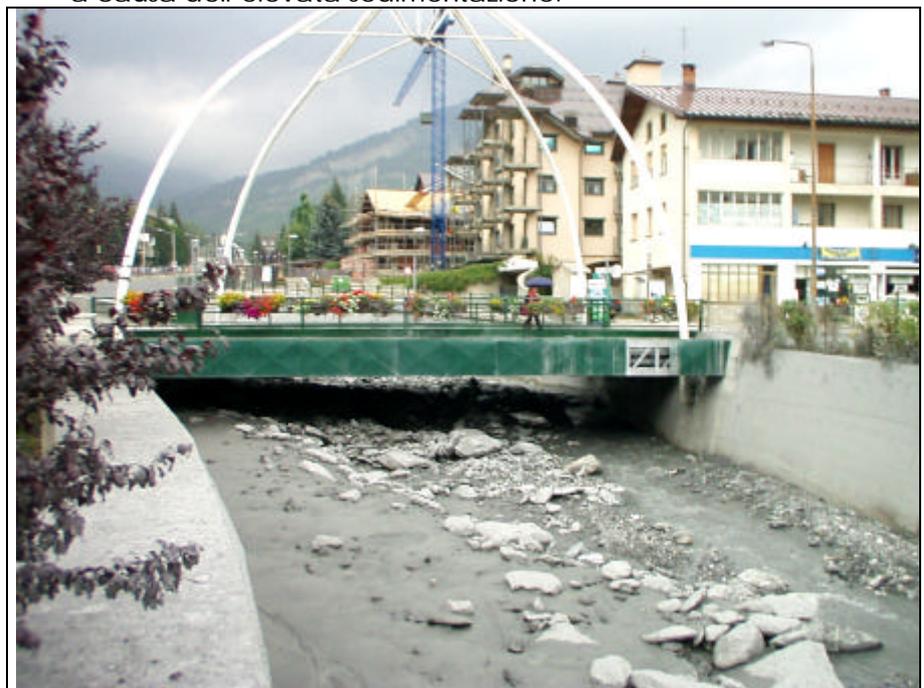
Fig. 19 - Punto B: Attraversamento di via Europa sul Rio Frejus. È possibile osservare le ridotte dimensioni della sezione di deflusso a causa dell'elevata sedimentazione.

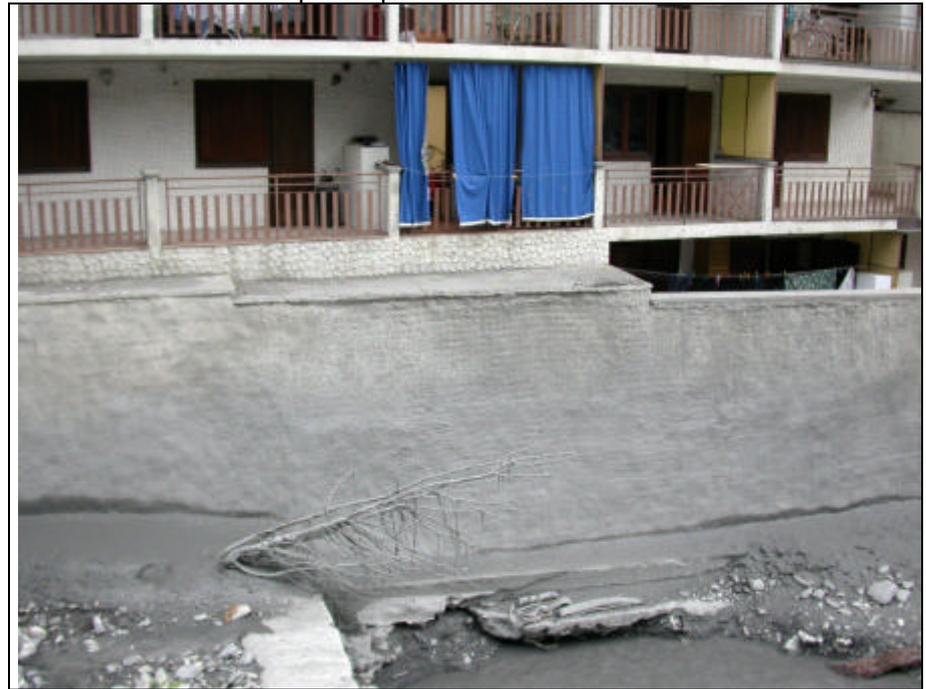
Fig. 20 - Punto C: Sponda sinistra del Rio Frejus, immediatamente a valle dell'attraversamento di via San Francesco. È possibile osservare il livello raggiunto dalla colata in corrispondenza di una abitazione costruita a ridosso del canale di deflusso. Tracce di limo costituente la matrice della colata, proiettate in alto dall'intensa attività dinamica della colata stessa, sono osservabili fino al primo piano dell'edificio.

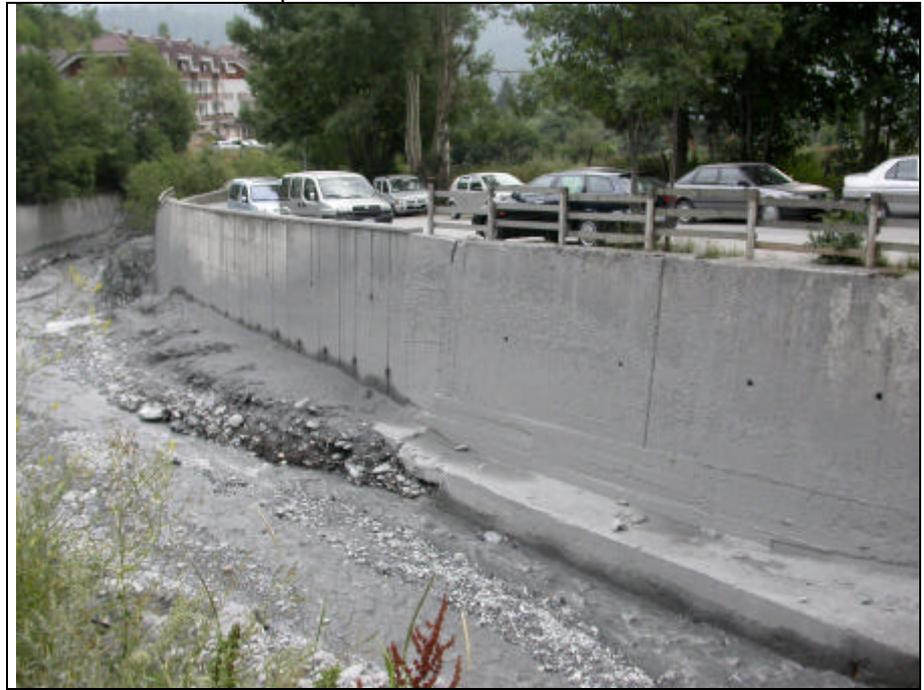
Fig. 21 - Punto D: Sponda destra del Rio Frejus, immediatamente a valle dell'attraversamento di via Pietro Micca. Tracce del passaggio della colata in cui si è verificata una localizzata tracimazione di piccola entità.

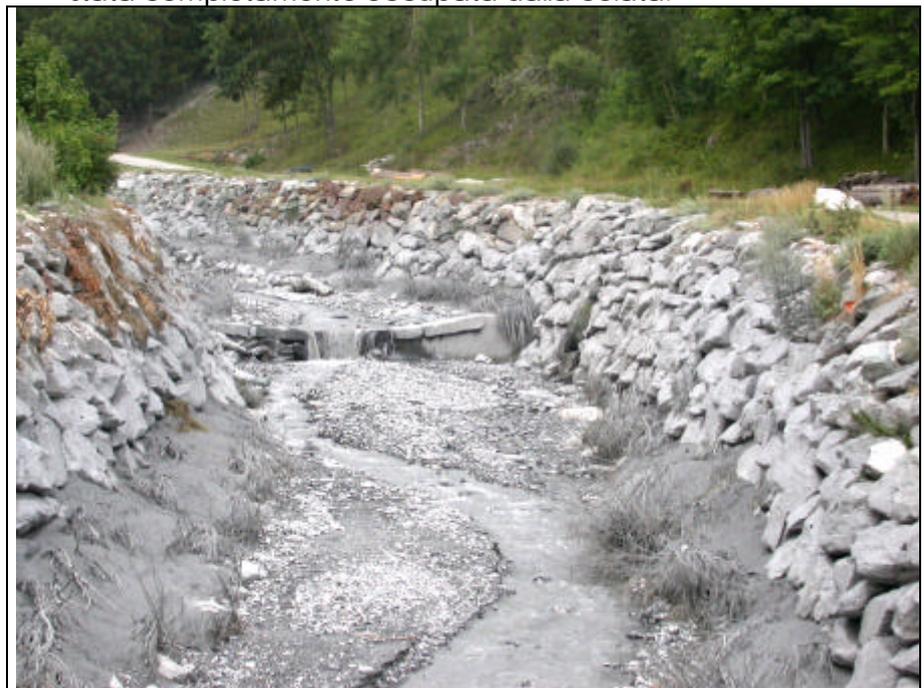
Fig. 22 - Punto D: Rio Frejus, immediatamente a monte dell'attraversamento di via Pietro Micca. Sulle scogliere di difesa spondale è possibile osservare la ridotta quantità di deposito della colata. Le tracce indicano che la sezione di deflusso è stata completamente occupata dalla colata.

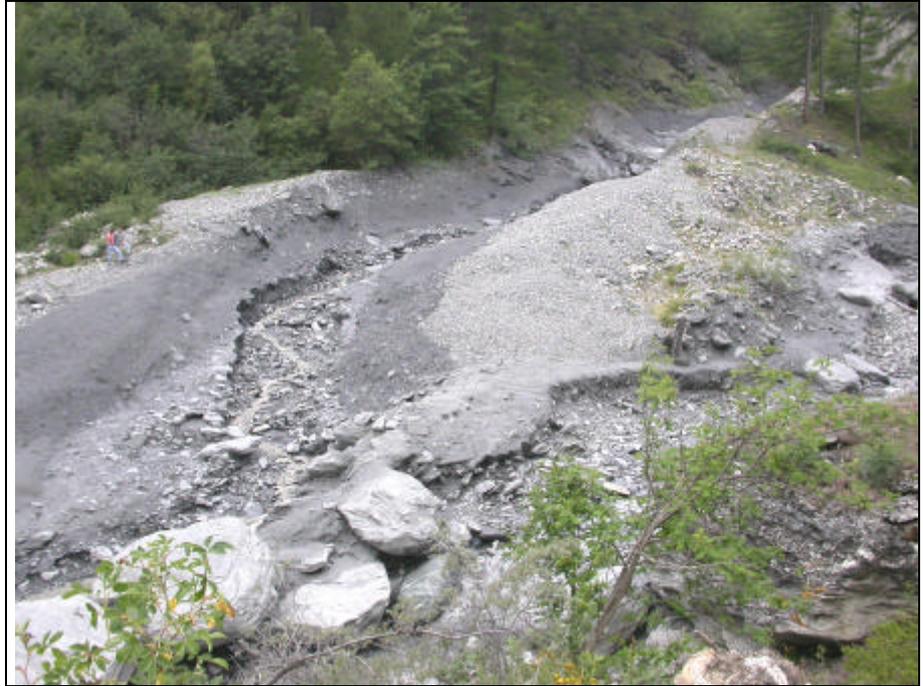
La colata proveniente dal Rio Comba Gautier appare particolarmente significativa in quanto, dalle tracce osservate, pare abbia fornito un importante contributo al trasporto solido del Rio Frejus. La natura dei depositi dei due corsi d'acqua è sostanzialmente differente: la colata del Rio Comba Gautier è costituita da ghiaie eterogenee con alcuni blocchi di dimensioni che raramente superano il m<sup>3</sup> ed una matrice prevalentemente sabbiosa di colore nero e di aspetto scaglioso, mentre la colata del Rio Frejus presenta una matrice limoso-sabbiosa di colore grigio ed una quantità maggiore di blocchi di dimensioni oltre il m<sup>3</sup>.

Fig. 23 - Punto E: Confluenza Rio Frejus (a dx) Rio Comba Gautier. È possibile osservare le differenti caratteristiche delle colate transitate nei due corsi d'acqua.

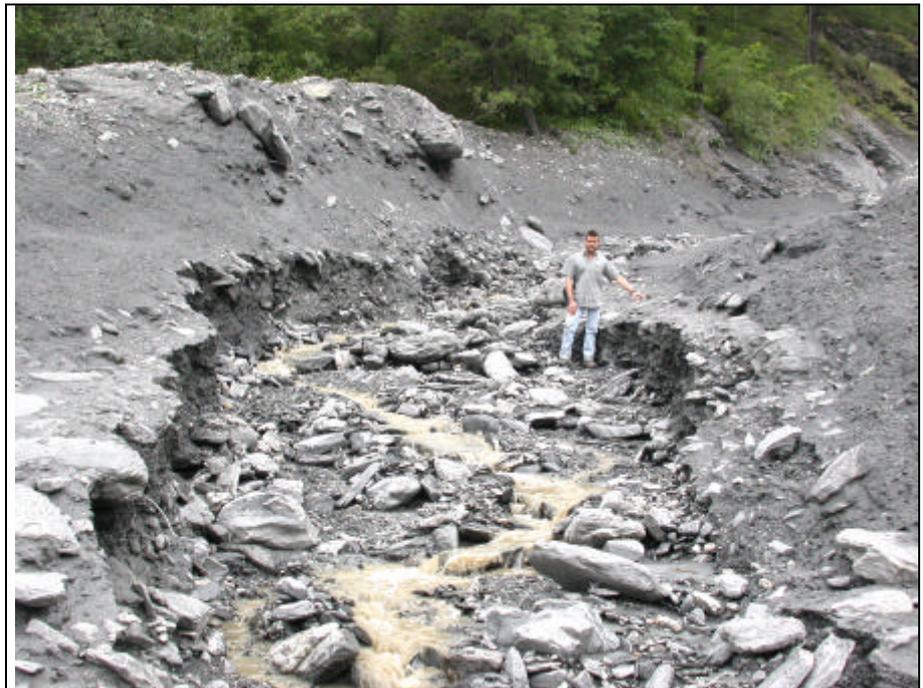
Fig. 24 - Punto E: Rio Comba Gautier, ripresa verso monte, immediatamente prima della confluenza con il Rio Frejus. Caratteristiche dell'alveo in cui si osservano le evidenze del passaggio della colata e la successiva erosione dei depositi torrentizi preesistenti, con conseguente approfondimento di circa un metro.

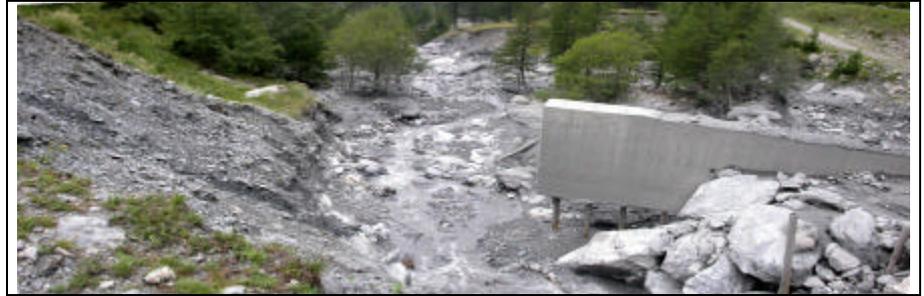
La colata ha avuto origine nel bacino del Rivo Merdovine con il contributo minore di alcuni tributari del Rivo Comba del Frejus e del Rio Comba Gautier. Immediatamente a valle della confluenza del Rivo Merdovine con il Rivo Comba del Frejus è presente una briglia di recente costruzione che risulta parzialmente scalzata sul lato sinistro, dove il corso d'acqua ha eroso il versante aggirando l'opera idraulica. L'instabilità localizzata in corrispondenza dell'erosione risulta particolarmente attiva ed è possibile che abbia contribuito limitatamente ad alimentare il trasporto solido in occasione degli eventi temporaleschi in oggetto.

Fig. 25 - Punto F: Rio Frejus, ripresa a valle della confluenza del Rio Merdovine con il Rio Comba Gaudet. Evidenze della lesione al fianco sinistro della briglia, che risulta parzialmente scalzata, e dell'instabilità spondale innescata dall'erosione.
