Rapporto sui fenomeni di trasporto in massa dei rii Fenils e Frejus del 06-07 agosto 2004

Seconda edizione: 1 settembre 2004

Relazione del sopralluogo effettuato in data 10 agosto 2004 in alta Valle di Susa

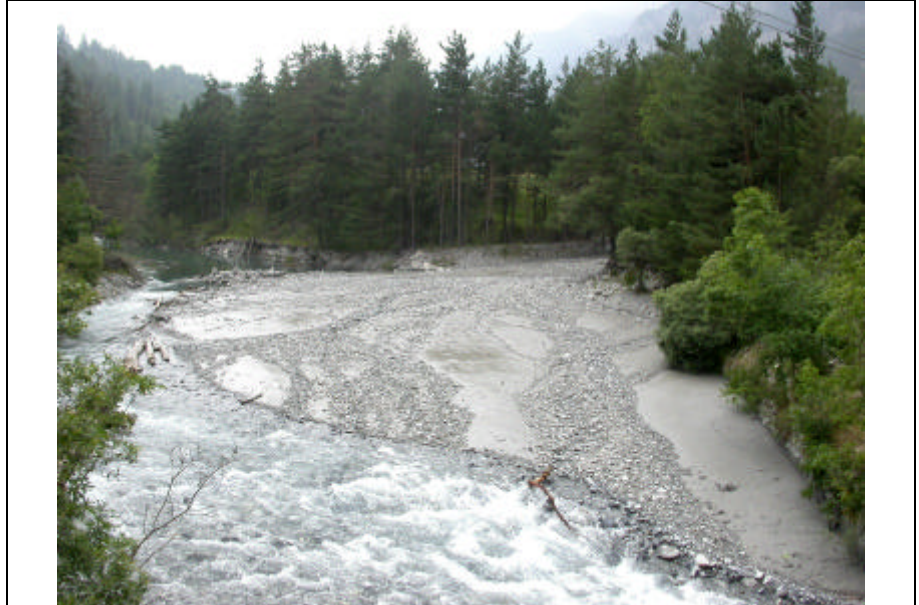
La principale area di deposito è localizzata in corrispondenza della confluenza con la Dora Riparia dove la colata ha generato un ampio conoide che ha parzialmente sbarrato il deflusso del corso d'acqua principale con conseguente formazione di un vaso a monte del conoide stesso.

Fig. 2 - Punto A: Conoide generato dalla deposizione della colata del Rio Fenils alla confluenza con la Dora Riparia. In secondo piano è possibile osservare il bacino generato nell'asta principale della Dora Riparia dall'ostruzione del conoide.

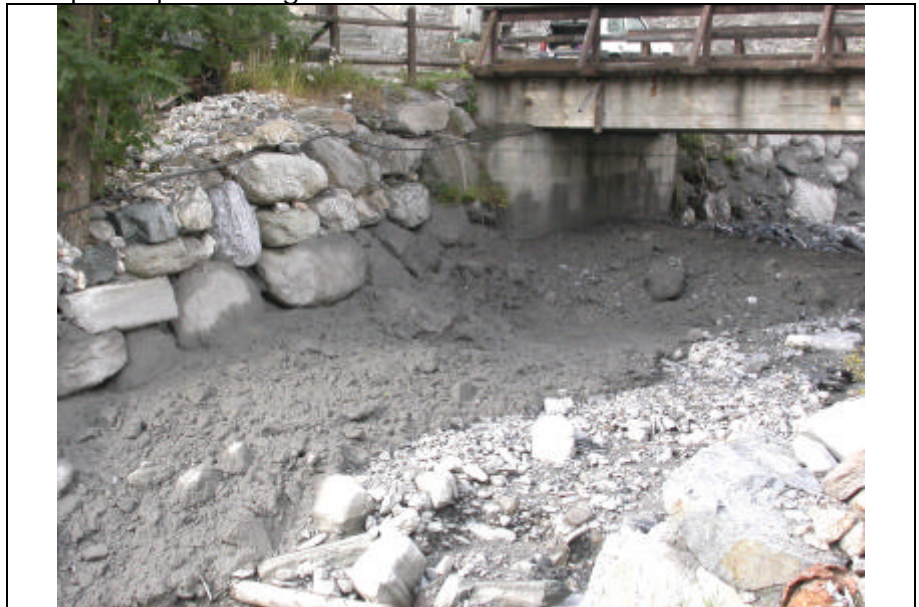
Fig. 3 - Punto B: Evidenze del passaggio della colata in prossimità del ponte per la borgata Vernin.

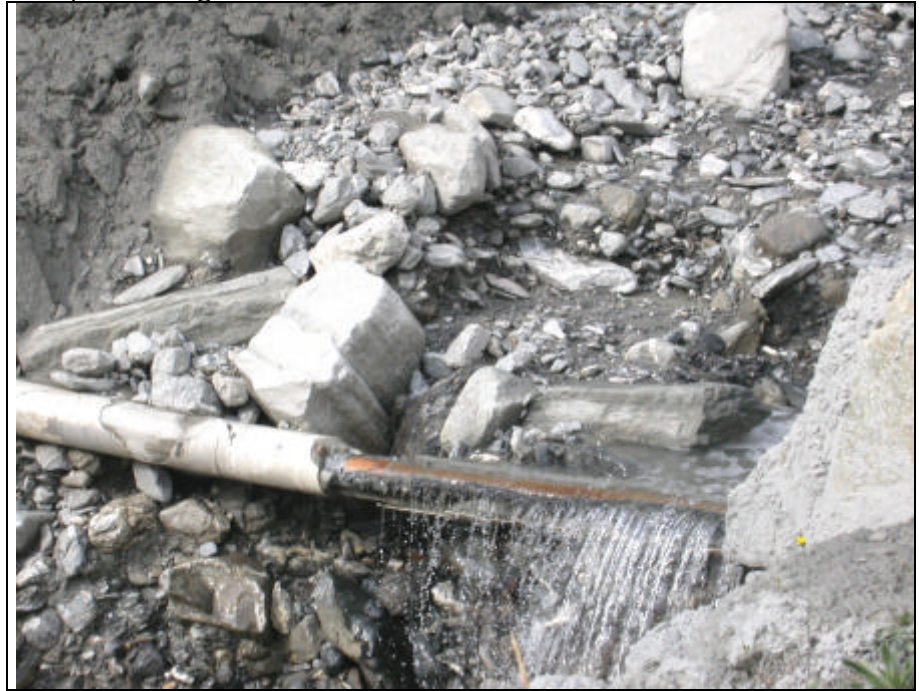
Fig. 4 - Punto B: Infrastrutture danneggiate in prossimità del ponte per la borgata Vernin.

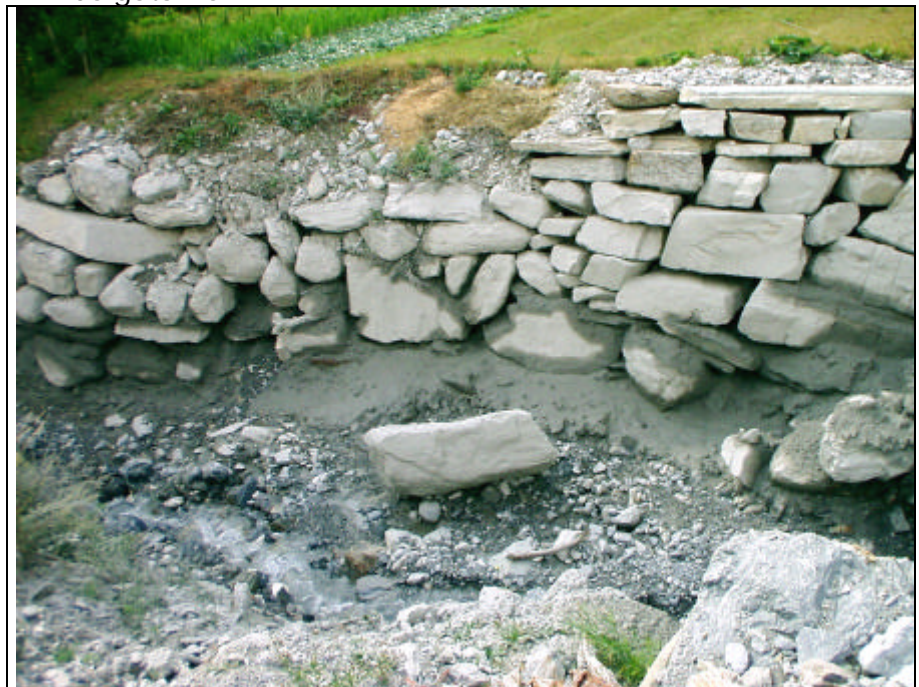
Alcuni di questi blocchi in area di conoide derivano evidentemente dal cedimento delle scogliere di protezione spondale.

Fig. 5 - Punto B: Scogliera parzialmente danneggiata con asportazioni di alcuni massi in prossimità del ponte per la borgata Vernin.

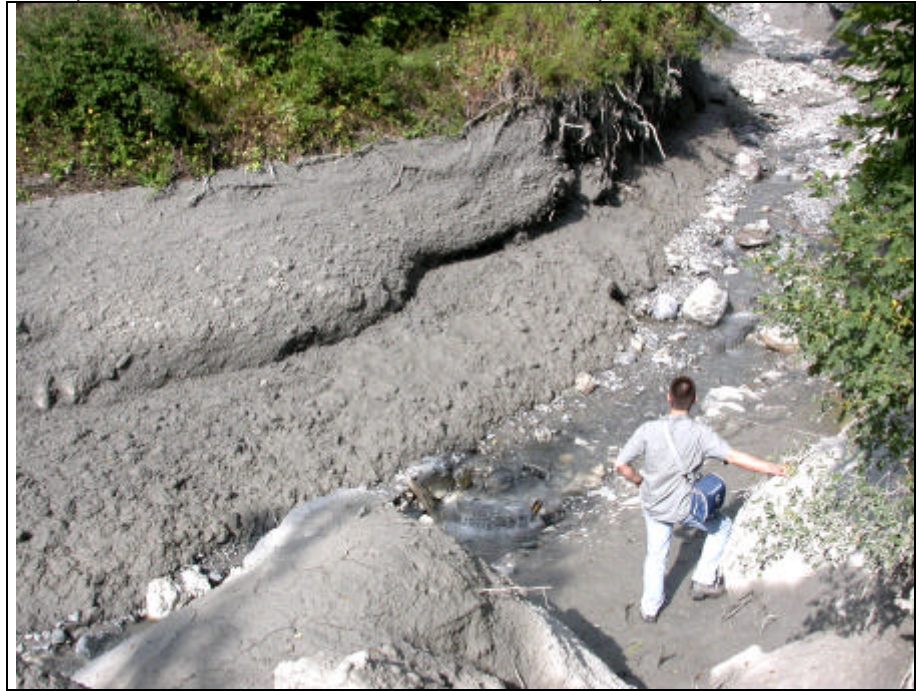
Fig. 6 - Punto C: Evidenze del livello massimo raggiunto dalla colata (altezze max dal fondo alveo circa 2,5 m)

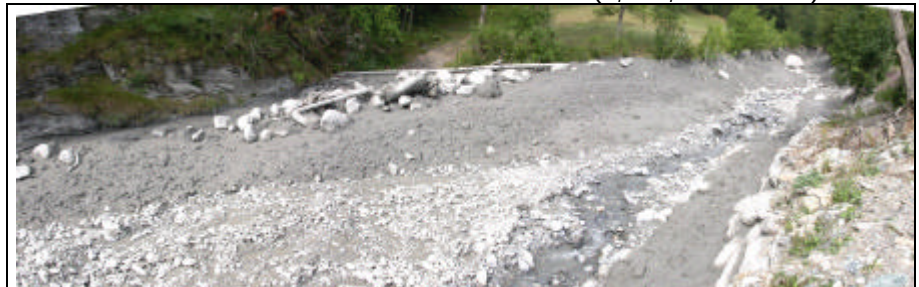
Fig. 7 - Punto D: Tratto del canale a debole pendenza con deposito di detriti e blocchi di dimensioni variabili (0,2÷0,8 m³ circa).

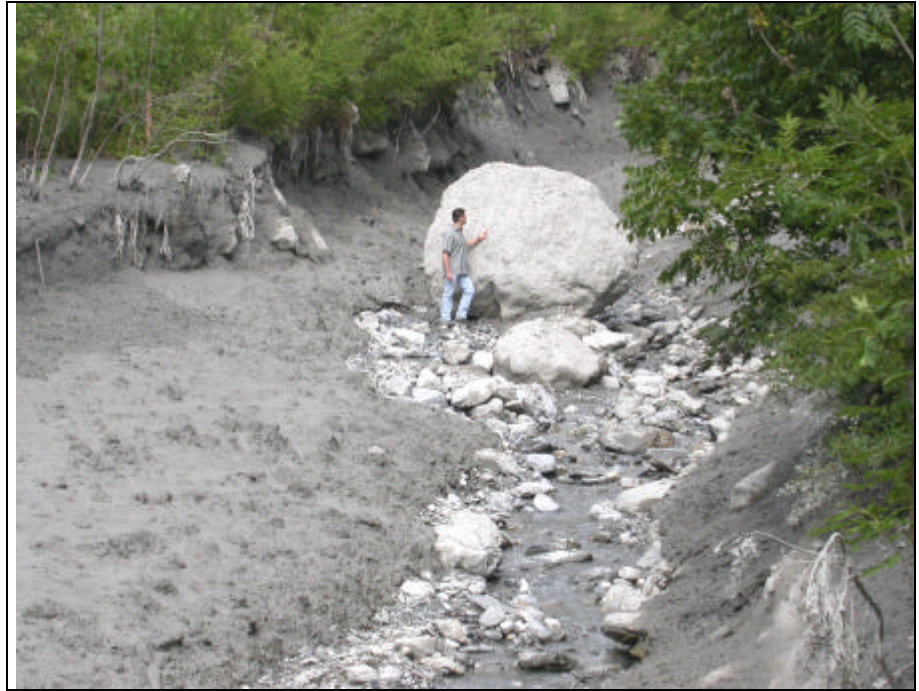
Fig. 8 - Punto D: Blocco sub-sferico (diametro 2,5 m circa) trascinato dalla colata.

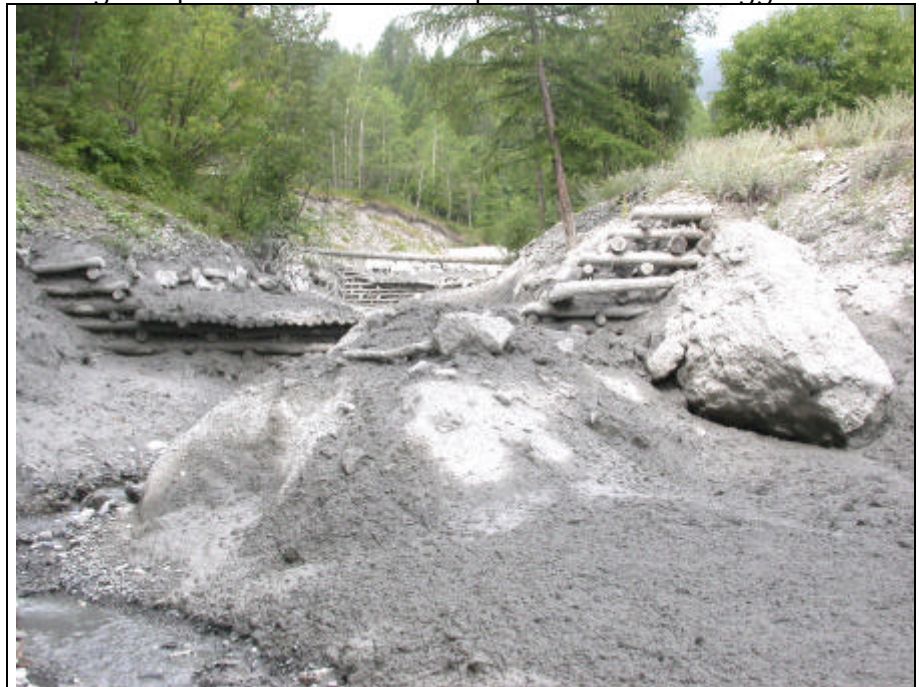
Inoltre il sopralluogo ha permesso di evidenziare che alcune briglie in legno e pietrame, poste in corrispondenza di un importante fenomeno gravitativo sul versante destro del Rio Fenils, risultano pesantemente danneggiate.

Fig. 9 - Punto E: Deposito in alveo in prossimità di alcune briglie in legno e pietra che risultano parzialmente danneggiate.

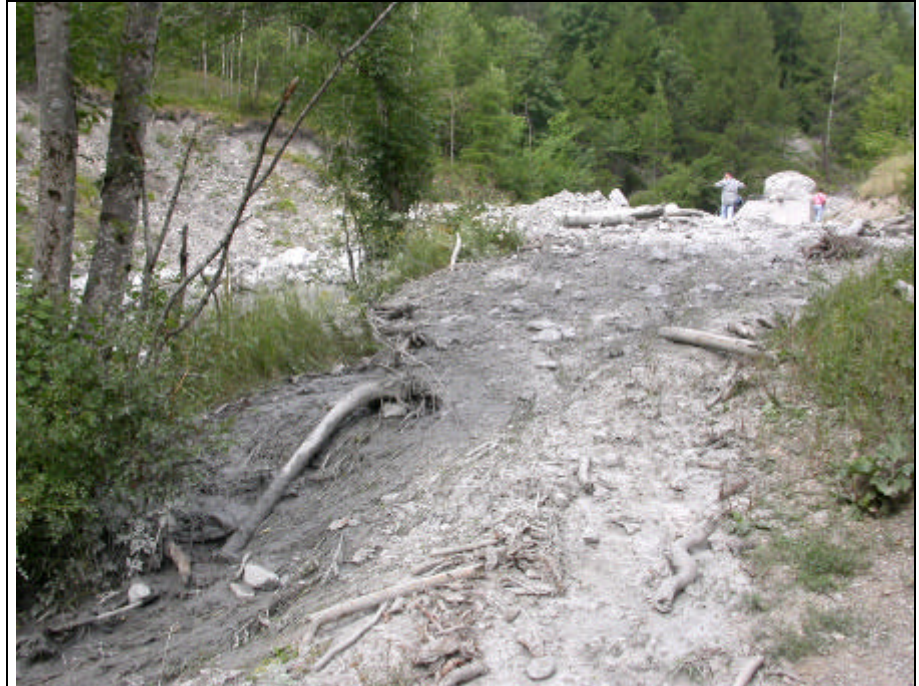
La colata, prevalentemente contenuta all'interno delle sponde incise, è fuoriuscita dall'alveo del torrente poco a monte dell'apice del conoide, in corrispondenza di due briglie alla quota 1370 m (al primo tornante della carrareccia per la località Pra Claud, a monte dell'abitato di Fenils), rientrandovi immediatamente a valle delle briglie stesse, dove ha deposto blocchi di alcuni m³. In settore di conoide la colata è stata completamente contenuta all'interno del canale di scarico attivo, senza causare danni né all'abitato né agli attraversamenti presenti. Non sono state osservate erosioni laterali e di fondo lungo il canale principale in conoide ed i depositi in alveo risultano alquanto scarsi, costituiti essenzialmente da patine (potenti al massimo pochi centimetri) prevalentemente limoso-sabbiose sulle sponde e localizzati lembi ghiaioso-sabbiosi nel canale. Le tracce del passaggio della colata ed i depositi riscontrati nei settori di canale a bassa pendenza (soprattutto a monte di Fenils) permettono di definirne la composizione costituita da ghiaie (clasti di dimensioni prevalenti di circa 5-20 cm) in matrice limoso-sabbiosa di colore grigio; in misura minore sono presenti nel canale attivo blocchi di dimensioni maggiori (talora di alcuni m³) che, in base alle testimonianze, sono stati visti "galleggiare" sulla massa in transito.

Fig. 10 - Punto F: Esondazione del Rio Fenils in corrispondenza delle briglie in muratura (ripresa verso monte, alveo principale a sinistra dell'immagine).

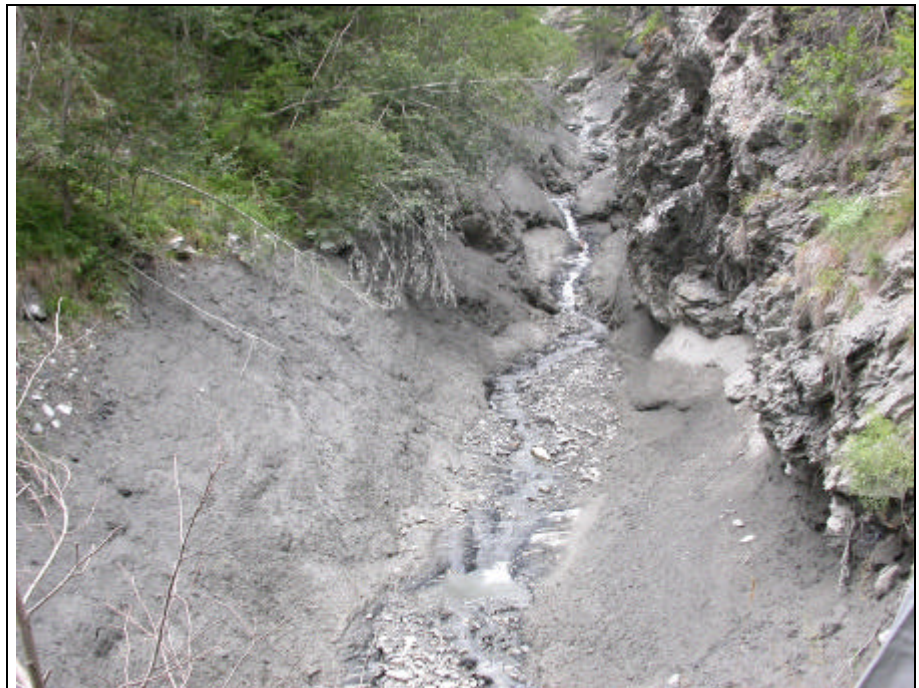
Fig. 11 - FigPunto G: Evidenze del passaggio della colata in un tratto d'alveo inciso in roccia. In questo punto la colata ha raggiunto 7-8 m dall'attuale fondo alveo.

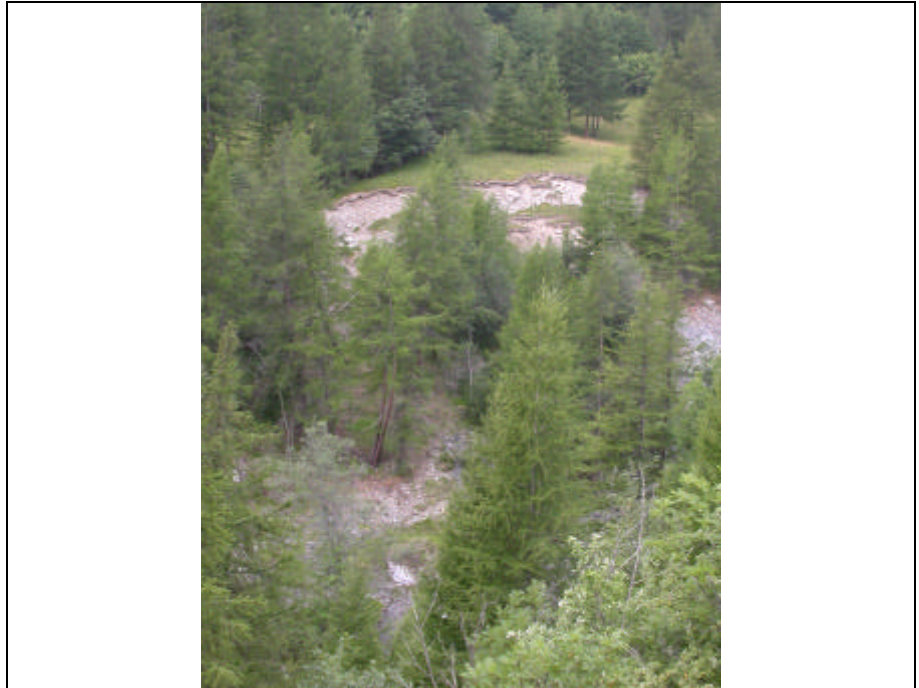
Fig. 12 - Punto H: Fenomeni gravitativi in destra idrografica del rio Fenils.

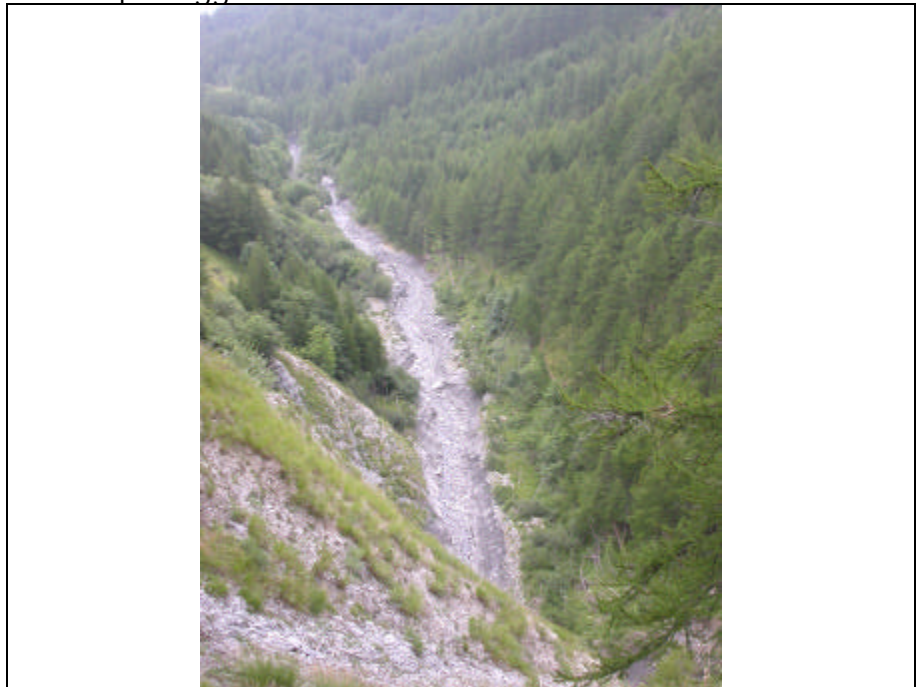
Fig. 13 - Punto I: Tratto del rio Fenils in cui risultano ben evidenti i segni del passaggio della colata.

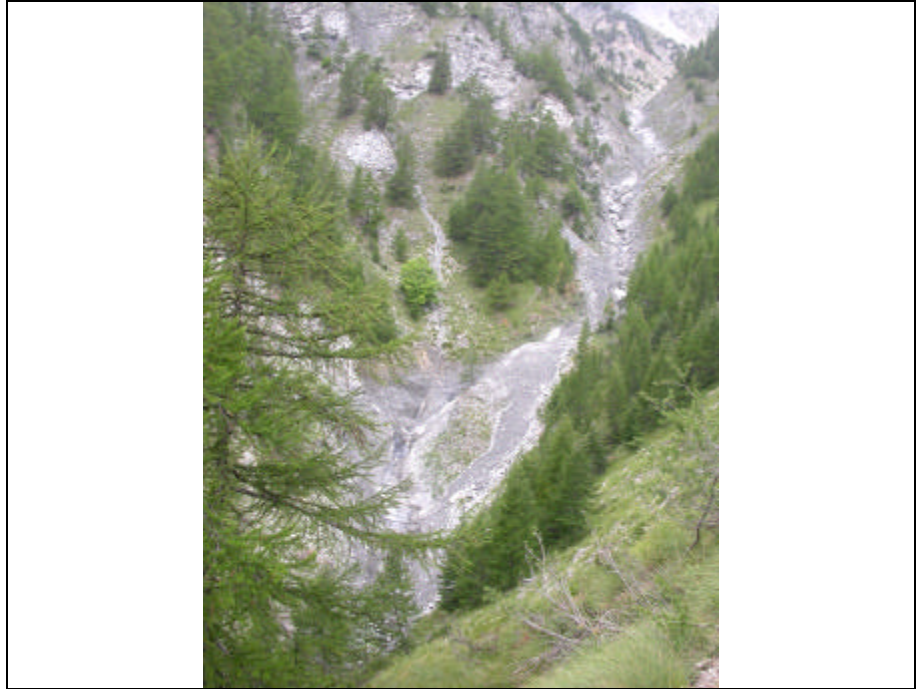
Seguendo le tracce della colata lungo l'asta torrentizia verso la testata del bacino si è potuto osservare che la colata ha percorso il torrente che ha origine dal versante orientale del monte Croce del Vallonetto, ricoperto da imponenti falde detritiche. Non sono stati evidenziati ulteriori contributi al trasporto solido né da parte dei versanti né dagli altri corsi d'acqua.

Fig. 14 - Punto L: Tratto del Rio Fenils poco a valle della zona di testata del bacino. Nell'angolo in alto a destra dell'immagine è visibile una porzione delle imponenti falde detritiche che ricoprono i versanti orientali del monte Croce del Vallonetto, da cui probabilmente ha avuto origine la colata detritica.
