## 2. Processi relativi ad attività lungo il reticolo idrografico minore nell'area collinare.

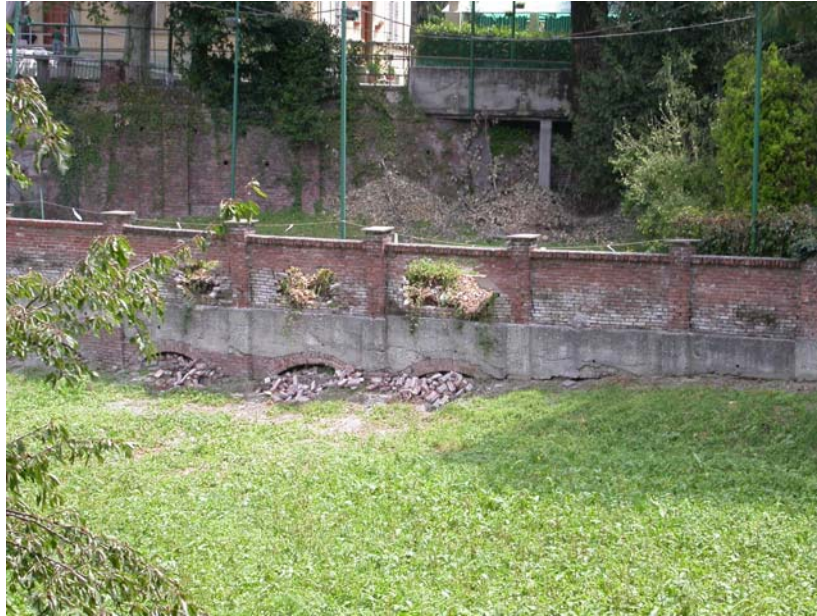
Lungo il limite orientale della proprietà, in destra idrografica del Rio San Martino, le acque hanno

abbattuto un muro di cinta in mattoni per un tratto di circa 30 m; in tale tratto il muro è costruito su una serie di arcate a superamento di un avvallamento del terreno (Figura 10).

*Figura 10. In evidenza il danno al muro di cinta in Località Rio San Martino*

Tale avvallamento è posto in corrispondenza della probabile linea di deflusso naturale del rio proveniente da Villa Rey, ora completamente obliterata dalla viabilità, da manufatti ed edifici. Lungo la strada che conduce a Villa Rey erano evidenti tracce di ruscellamento concentrato.

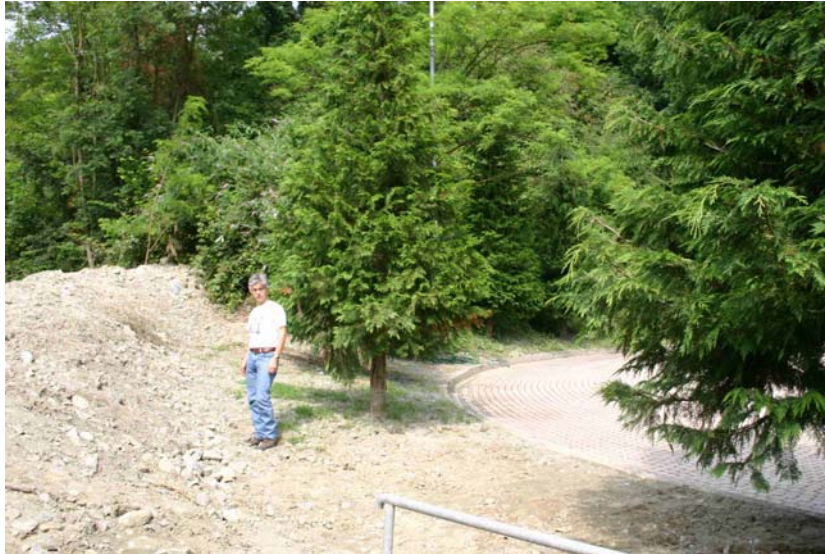
Il Rio Rivodora, che attraversa l'omonima frazione, ha manifestato un fenomeno di trasporto solido di massa, verificatosi a partire dalle 17.30 del 20 giugno, quando è esondato alluvionando il piazzale antistante il centro polifunzionale del Comune. Il bacino posto a monte della sezione critica è di poco inferiore a 2 km<sup>2</sup> e si imposta in marne appartenenti alla Formazione di Antognola: in diversi tratti l'alveo è inciso nella formazione marnosa, in altri risulta ingombro da materiale sciolto fortemente eterometrico (limi, sabbie, ciottoli e blocchi decimetrici). Questo materiale sciolto è stato preso in carico dalla piena ed è fuoriuscito dalle sponde nel tratto in cui la valle si allarga e il profilo del corso d'acqua diminuisce di pendenza: la minore pendenza e la sponda poco incisa hanno portato alla fuoriuscita delle acque di piena e di materiale detritico; il deposito è stato prevalentemente fangoso e ghiaioso (10 m<sup>3</sup> circa, Figura 11) con uno spessore di circa 40 cm, fino ad una distanza di circa 10/15 m dal corso d'acqua.

*Figura 11 : materiale depositato dal rio di Rivodora sul piazzale antistante il centro polifunzionale comunale di Baldissero T.se*

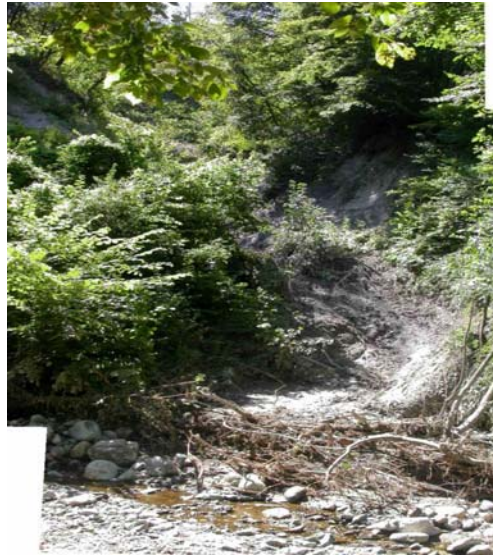
la quale produce una modifica netta alle condizioni del corso d'acqua: inciso nel substrato marnoso a valle dell'opera ed in sovralluvionamento a monte della stessa. Il sovralluvionamento è in parte dovuto al materiale trasportato dal rio (sabbie, ghiaie e ciottoli), in parte prodotto da un modesto fenomeno franoso per colamento sviluppatosi lungo un impluvio in sinistra idrografica (Figura 12) nonché acuito dalla presenza di pali della linea elettrica in c.a. posti di traverso alla linea di deflusso, presumibilmente provenienti dal bordo strada e trascinati dalle acque ruscellanti.

*Figura 12. La foto riprende la modesta colata lungo il Rio Serralunga*

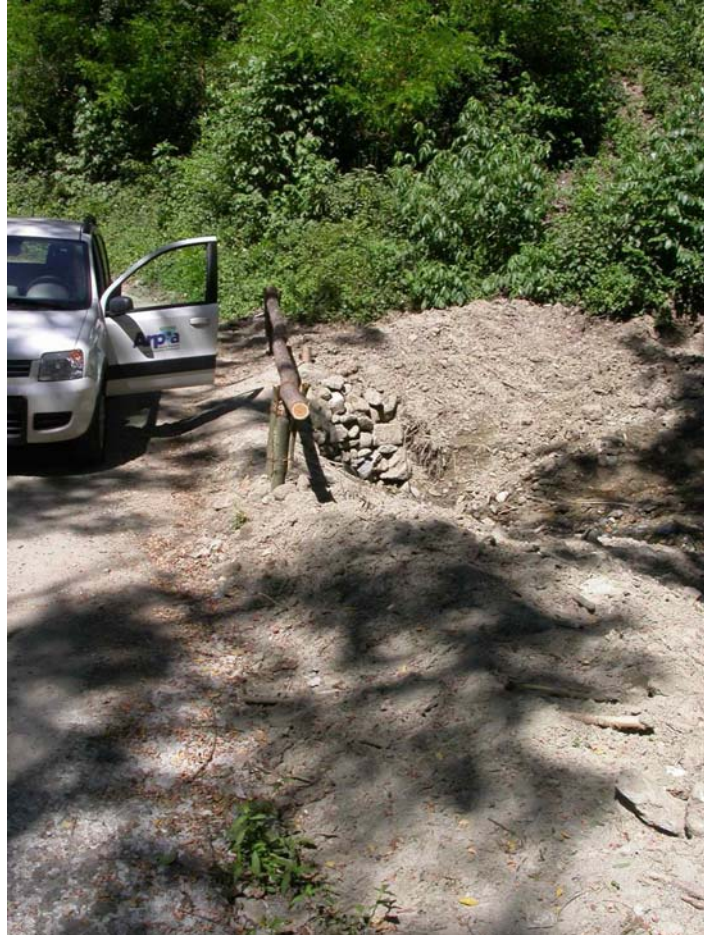
Alcuni attraversamenti della viabilità di riali realizzati con tubi in c.a. sono stati intasati dal trasporto solido con conseguente accumulo di materiali sulle strade e ruscellamento lungo le stesse (Figura 13). La figura 13 può essere considerata rappresentativa di un fenomeno molto comune in tutta l'area collinare esaminata.

*Figura 13. Attraversamento realizzato con tubi in c.a. . Il trasporto solido ha intasato completamente i tubi (accumulo di detriti a destra) provocando il rigurgito delle acque lungo la sede stradale. La figura è rappresentativa di un fenomeno molto diffuso e frequente nell'area collinare.*
