3. Processi di instabilità dei versanti

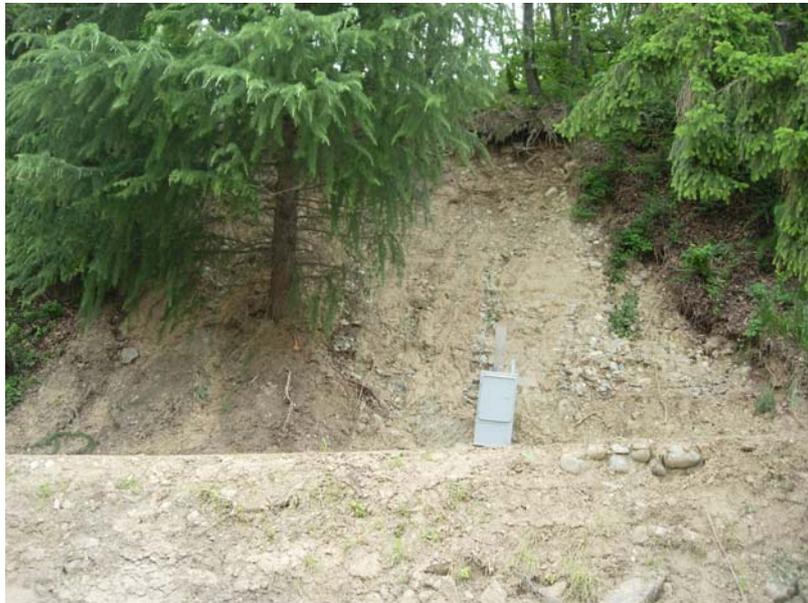
I rilievi hanno evidenziato soltanto alcuni secondari fenomeni di fluidificazione e colamento delle coltri superficiali di modesta entità che hanno interessato la viabilità (Figura 14).

Figura 14. Evidenza di fenomeno franoso per fluidificazione delle coperture superficiali e colamento lungo la strada ai piedi di Bric del Duca

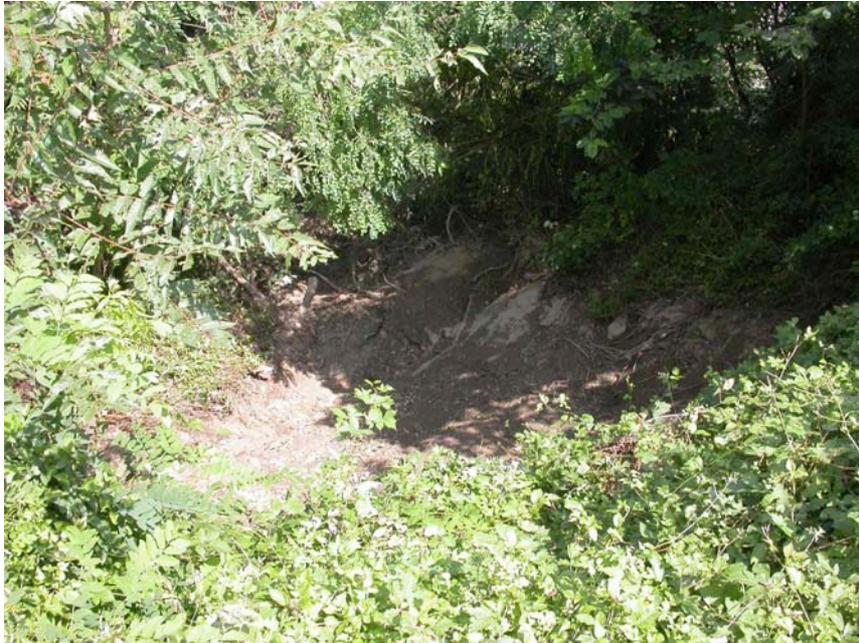
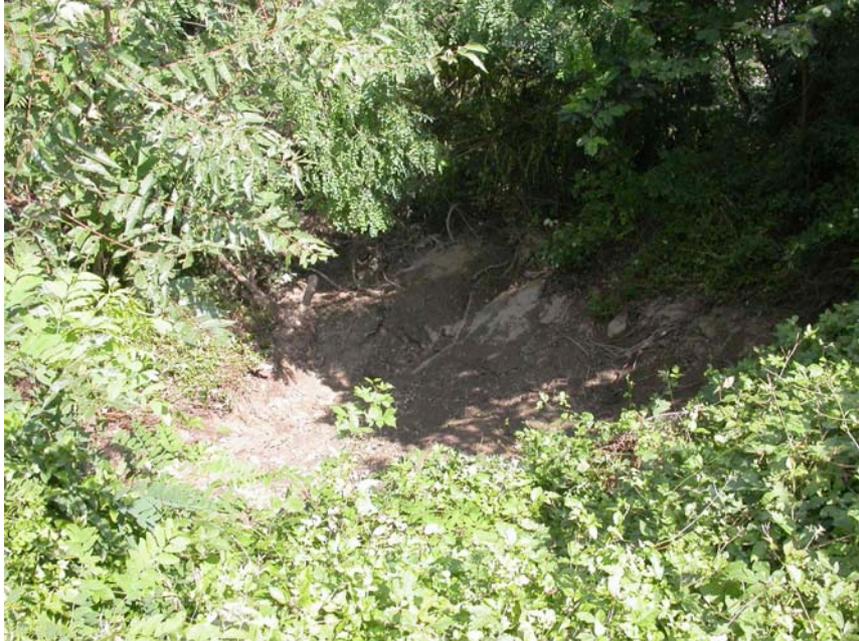
L'area rilevata presenta, a più di una settimana di distanza dall'evento, evidenze di processi dissestivi in sinistra idrografica, riconducibili a fenomeni di fluidificazione della coltre superficiale e fenomeni complessi. In particolare è stato possibile rilevare a Nord del numero civico 58/94 un canalone lungo il quale si sono sviluppati fenomeni di fluidificazione della coltre superficiale con evoluzione in colata (Figure 15 e 16).

Figura 15. Fenomeno franoso a Nord del civico 58/94 di strada Val S. Martino Inferiore

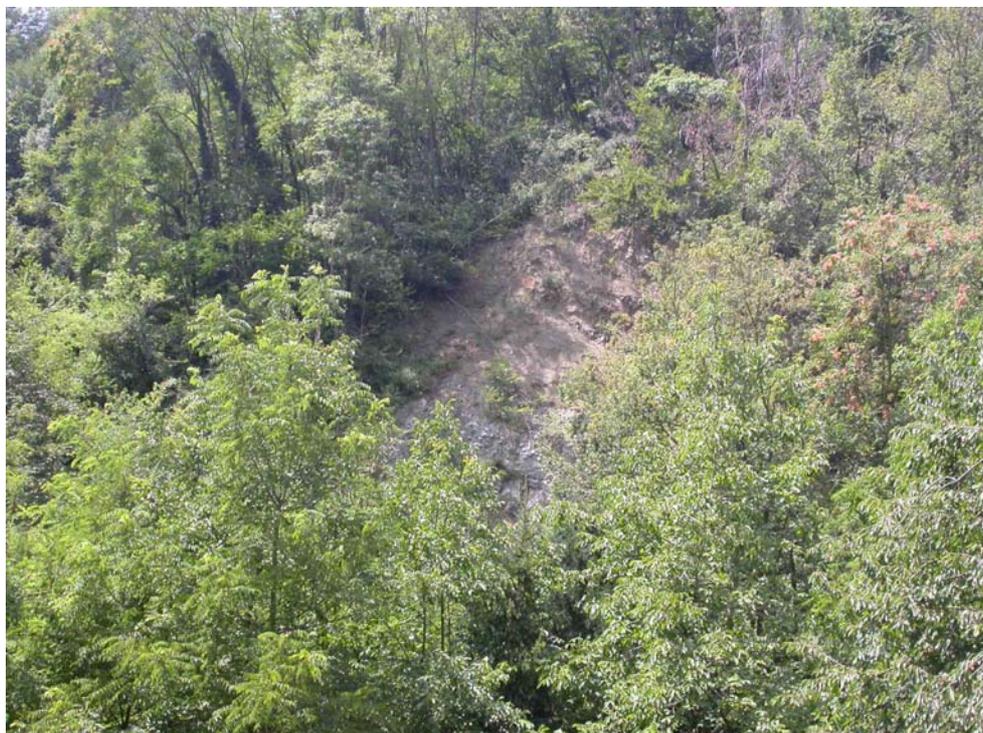
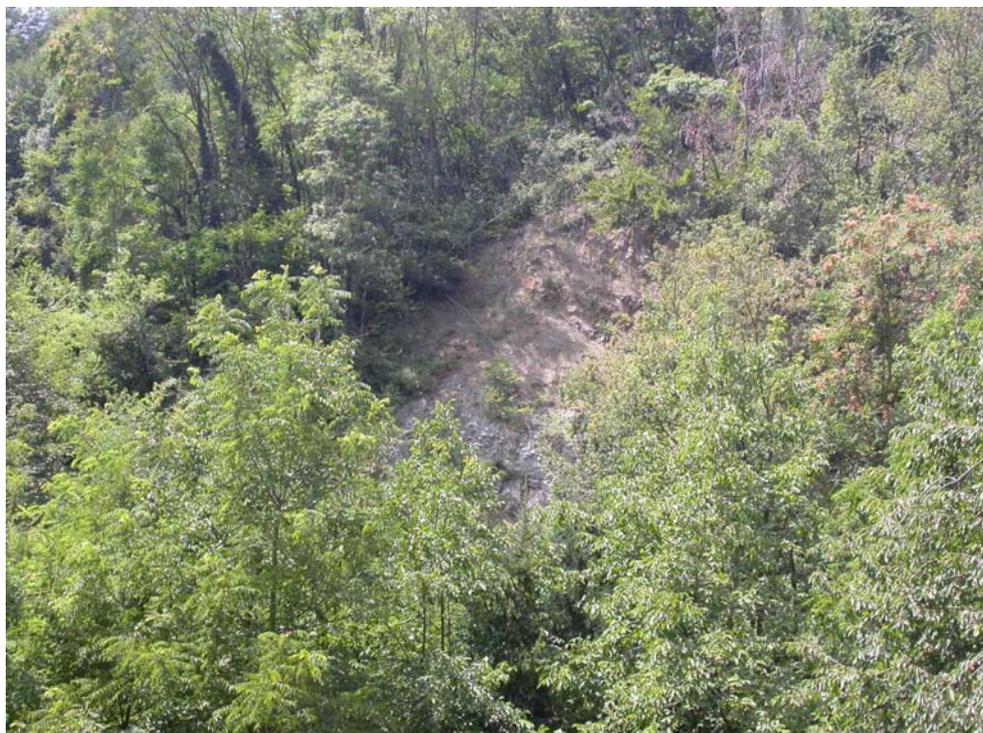
Figura 16. Particolare del versante in sponda sinistra del rio S. Martino che si presenta in

condizioni di stabilità incerta (alberi caduti, elevata acclività).

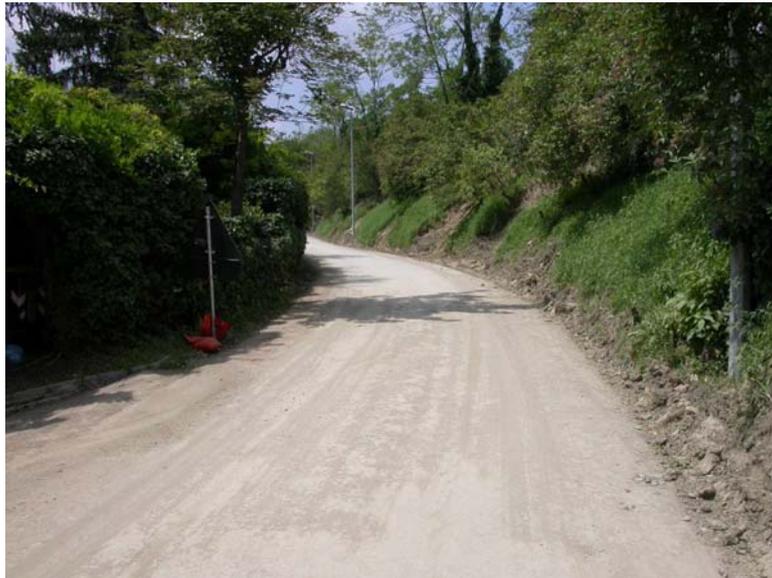
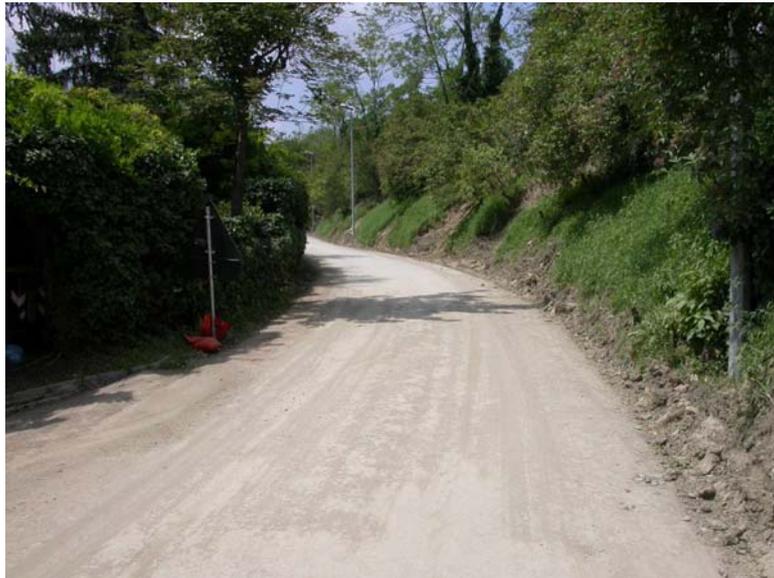
In prossimità della porzione sommitale di Strada Val San Martino Superiore la scarpata di controripa della sede stradale, di altezza variabile sui 3-4 metri, è stata soggetta a numerosi fenomeni di cedimento del ciglio, seppur di ridotta estensione (Figura 17).

Figura 17. Visione d'insieme dei processi innescatisi alla sommità di strada Val S. Martino Superiore

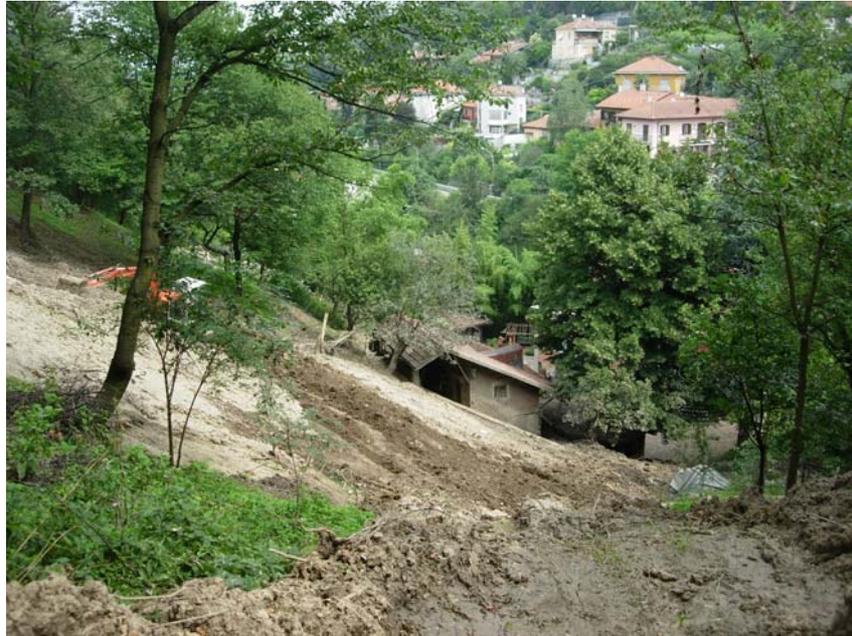
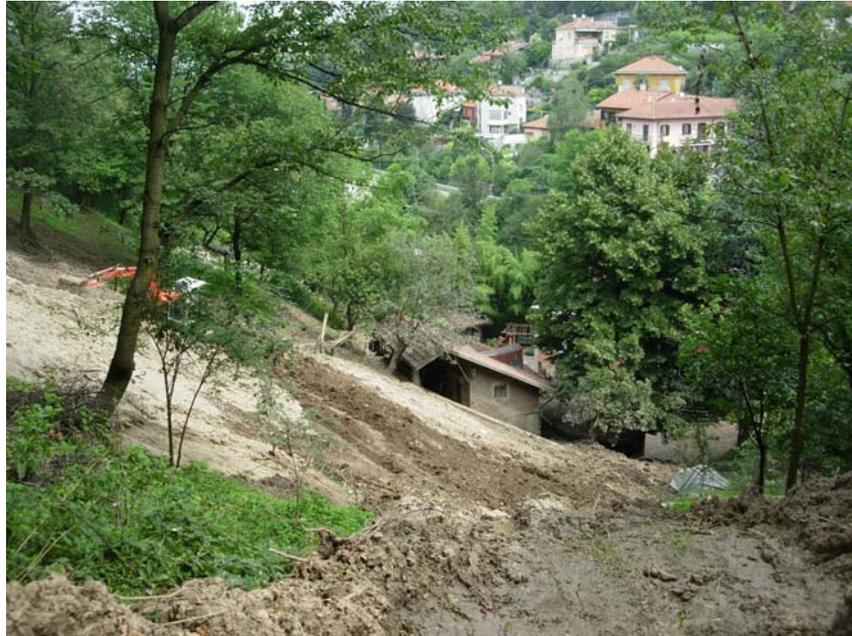
Nel corso del sopralluogo lungo il Rio di Reagle, in corrispondenza di un ponte che conduce ad un'area con edifici di civile abitazione di Strada Chieri, sono state rilevate sul versante in sinistra idrografica al rio, retrostante una delle abitazioni, tre colate (Figura18) prodottesi per fluidificazione della coltre superficiale che appoggia direttamente sul substrato. Si osservano inoltre fenomeni di ruscellamento concentrato con erosione, lungo l'asse di scorrimento della frana più settentrionale.

Figura 18. In evidenza nell'immagine l'edificio colpito dalla fluidificazione in Strada Chieri

La frana di dimensioni maggiori è quella centrale, si sviluppa su di un dislivello di circa 75 m; il deposito ha interessato gli edifici presenti, con un volume stimato di circa 800 m³. Questa frana non pare essersi sviluppata in corrispondenza di impluvi preesistenti, come invece avvenuto per le altre due. Quella più meridionale si è sviluppata in corrispondenza di una grossa frana avvenuta nel 1984 (secondo le testimonianze raccolte in loco) ed è stata deviata verso sinistra da una rete di recinzione; in tal modo solo una piccola parte del materiale ha proceduto in linea retta addossandosi ad un'altra abitazione.

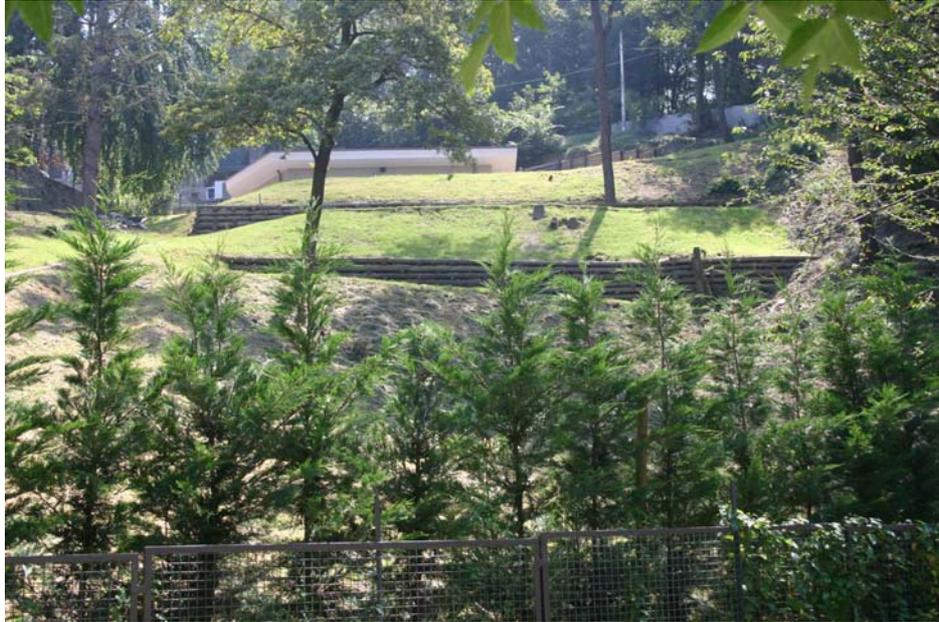
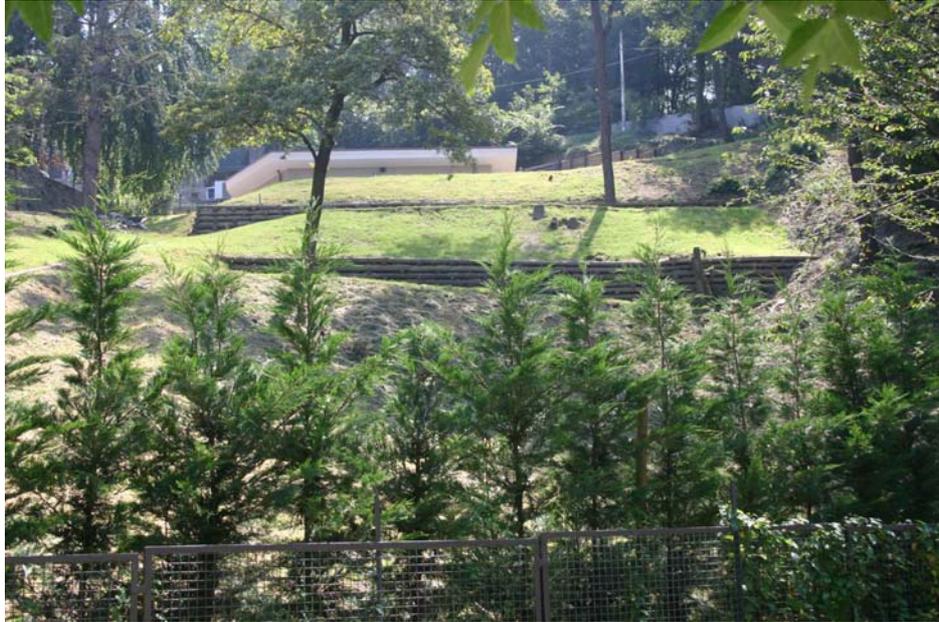
areali e che hanno mobilizzato trascurabili volumi di terreno. Lungo Viale Seneca si è sviluppato un colamento superficiale, disceso per circa 2 - 3 m dal versante sulla sottostante sede stradale, depositando limi e resti di vegetazione. A qualche centinaio di metri di distanza, lungo la stessa strada, si è osservato un fenomeno di dissesto incipiente, verificatosi alla base di un versante sul quale sono state realizzate delle palizzate e rinverdimento (Figura 19).

Figura 19: sistemazione di versante su Viale Seneca, in cui la parte basale, non rinverdata, è stata oggetto di erosione accelerata

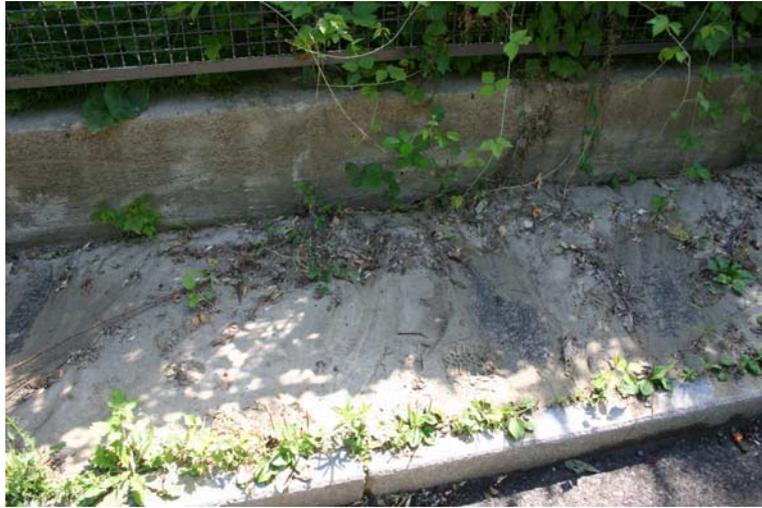
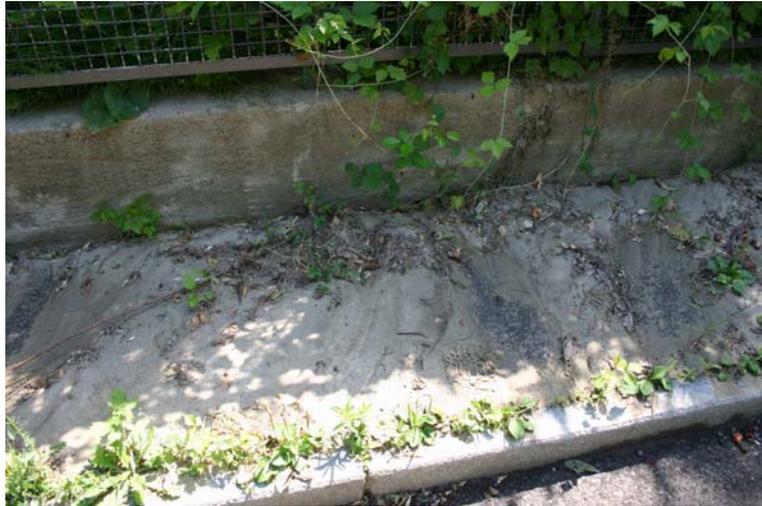
Nella parte bassa del versante, dove il rinverdimento non ha attecchito, il terreno risulta brullo, e su quest'ultima porzione si è osservata un'erosione accelerata che ha scavato piccoli solchi nel suolo e trasportato fin sulla strada sottostante un modesto volume di fango (Figura 20).

Figura 20 : materiale fangoso e vegetale depositatosi al piede del fenomeno di erosione accelerata, che è stato solo in parte trattenuto dal muretto di recinzione

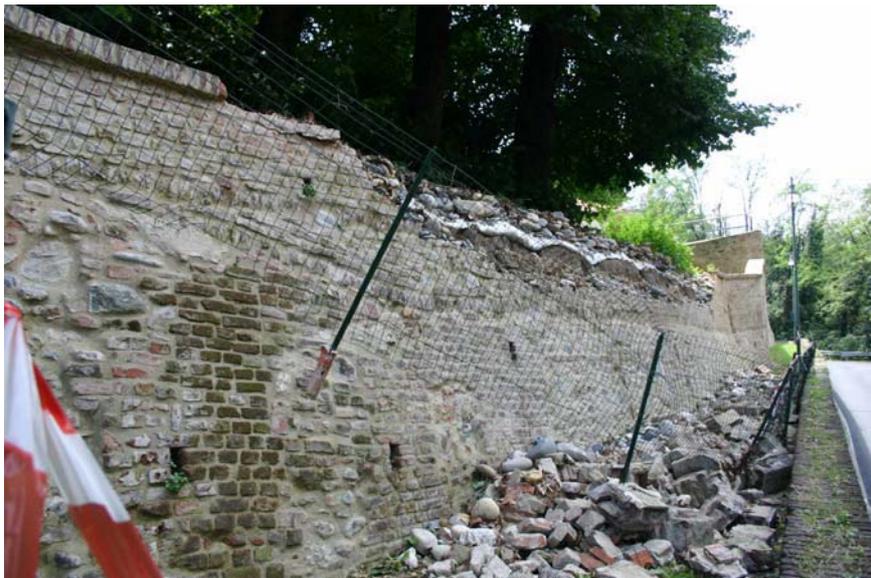
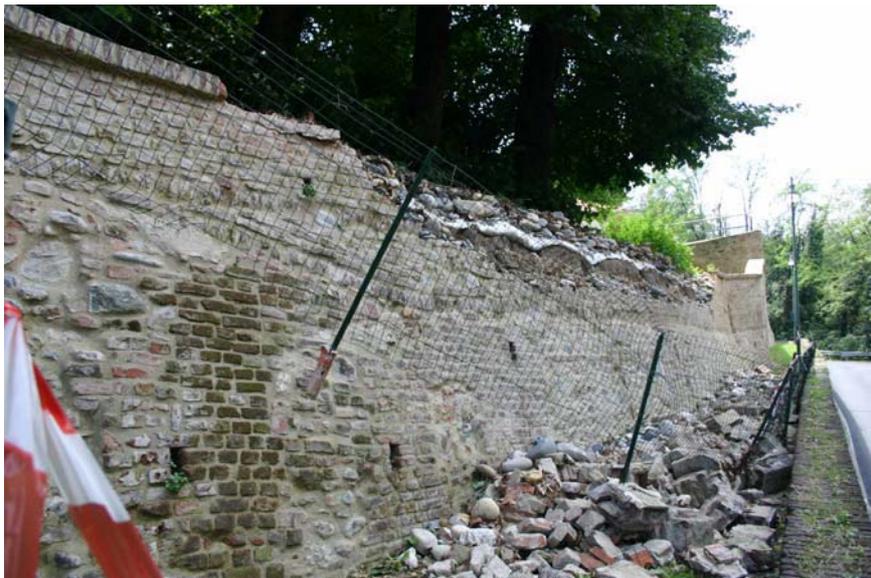
Il fenomeno di maggiore entità si segnala sulla strada comunale davanti all'ingresso dell'Ospedale San Vito, dove si è avuto il crollo parziale di un muro di contenimento di controripa (Figura 21). Non sono stati osservati fenomeni franosi a tergo del muro stesso, ed è ipotizzabile che il cedimento del manufatto in muratura sia stato causato dal sovraccarico idraulico nel momento delle piogge e dal mancato drenaggio dello stesso. A poche decine di metri di distanza una colata di materiale fangoso, discesa dal medesimo versante, ha lambito la strada.

Figura 21 : cedimento di muro di controripa, su strada comunale S. Vito.

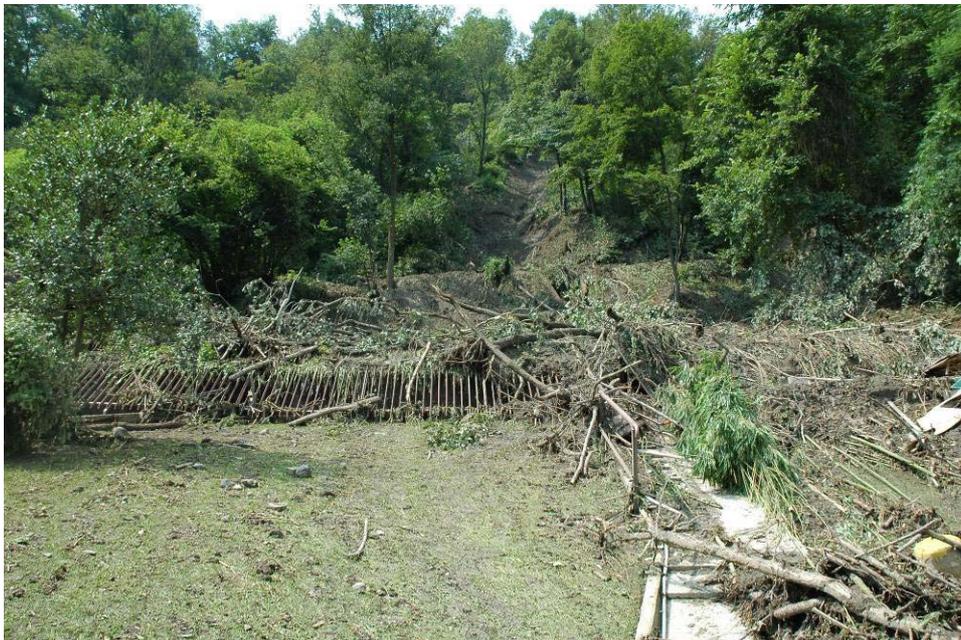
Una serie di colamenti delle coltri superficiali si sono verificati all'altezza di Strada Cartman 150. L'accumulo (1,5 metri di spessore di fango, detriti e tronchi) di uno di questi colamenti ha divelto la recinzione di monte ed ha raggiunto un edificio residenziale (Figura 22 e 23).

Figura 22: Recinzione divelta presso l'abitazione strada Cartman 150.

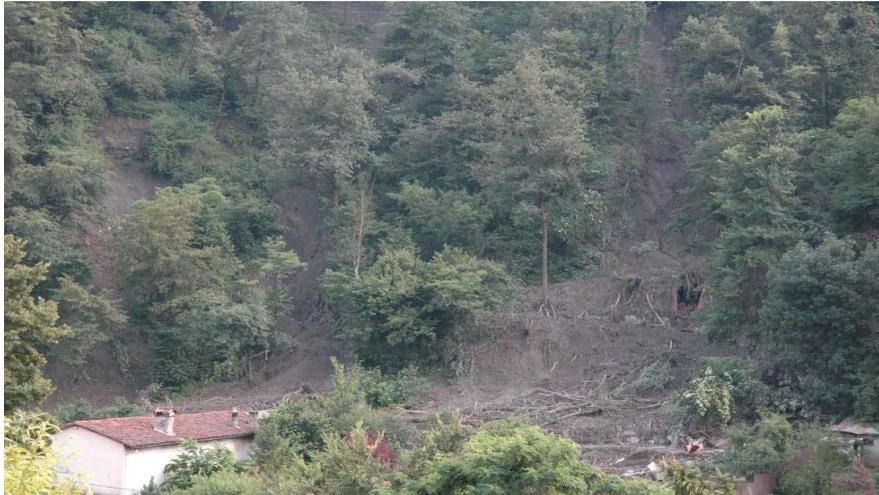
Figura 23: Parte terminale dei colamenti della coltre superficiale all'altezza di S.da Cartman 150.

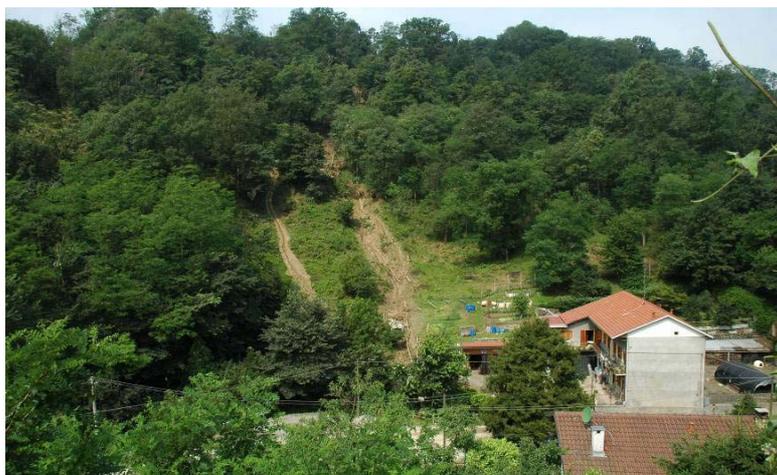
Gli effetti più significativi sono stati rilevati nel tratto compreso tra il civico 117 (Figura 24) e il civico 134 di S.da Mongreno.

Figura 24: Colamenti della coltre superficiale in Strada Mongreno.

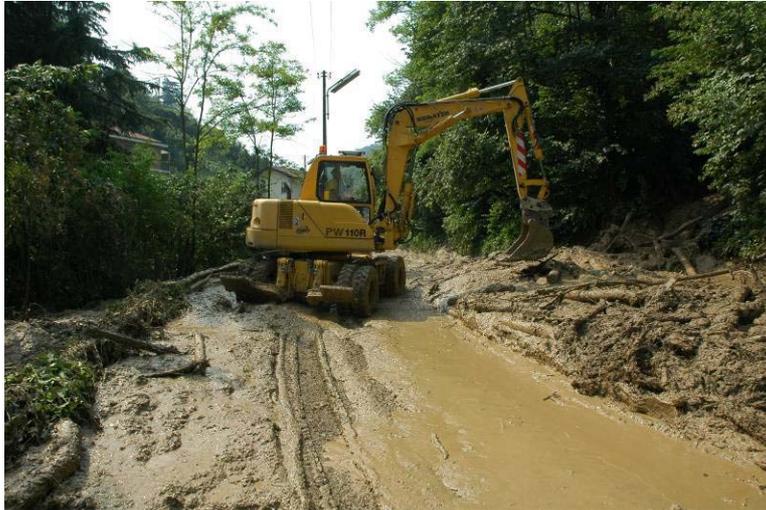
In tale tratto si sono verificati numerosi colamenti veloci della coltre superficiale; i principali sono collocati sul versante sinistro del Rio Mongreno. Uno di questi ha interrotto la strada (alcune decine di m³ di fango e tronchi) e divelto il guardavia, andando ad ostruire parzialmente il Rio Mongreno (Figura 25).

Figura 25: Interruzione di Strada Mongreno

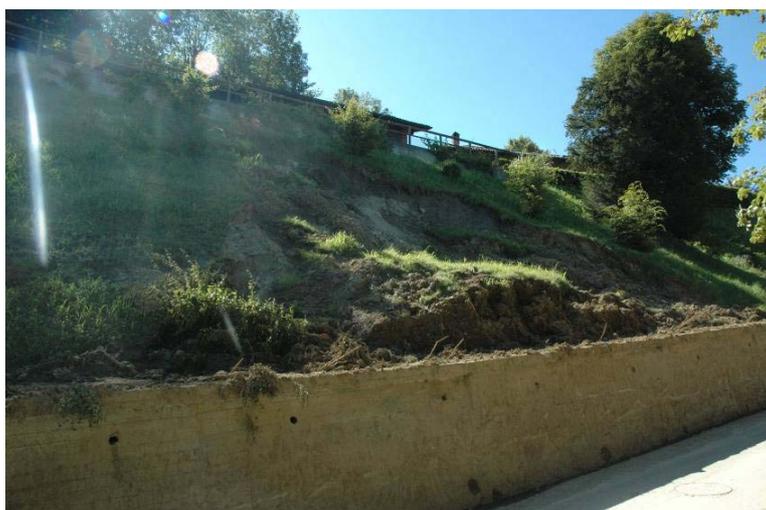
Risalendo Strada comunale di Mongreno sul versante destro sono stati rilevati altri colamenti della coltre superficiale e fenomeni di ruscellamento concentrato. Alcuni di questi hanno parzialmente invaso la sede stradale con materiale fangoso e detrito (Figura 26 e 27).

Figura 26: Fluidificazione della coltre superficiale all'altezza di S.da Comunale di Mongreno 218

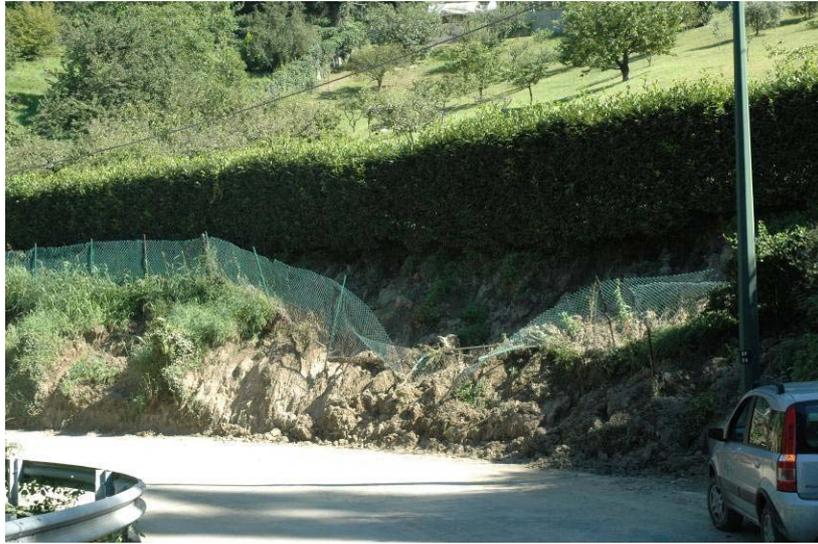
Figura 27: Cedimento della scarpata di controripa all'altezza di S.da Comunale di Mongreno 241

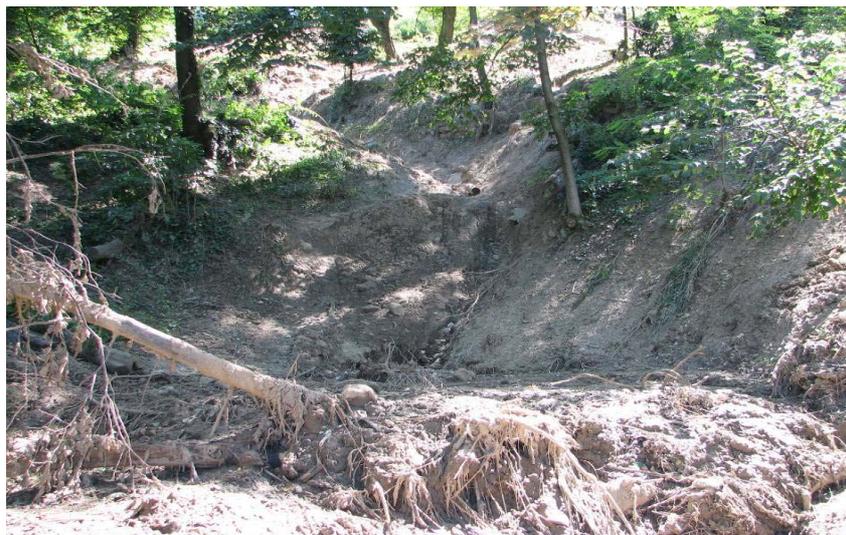
Presso il civico 50/13 si è sviluppata una colata di fango e tronchi con danneggiamento di muretti di sostegno a stradina pedonale. La zona di innesco è situata quasi alla sommità della collina (fronte 40 m circa); la colata ha raggiunto il fondo valle di C.so Chieri. Il residente presso il numero civico 50/13 ha riferito che nel 1960 un fenomeno analogo aveva provocato la distruzione di una casa. In prossimità del coronamento risulta evidente come si sia movimentata prevalentemente la coltre superficiale, scivolata sulla marna sottostante (Figura 28).

Figura 28: Particolare della colata di fango e tronchi di Corso Kossut 50/13.

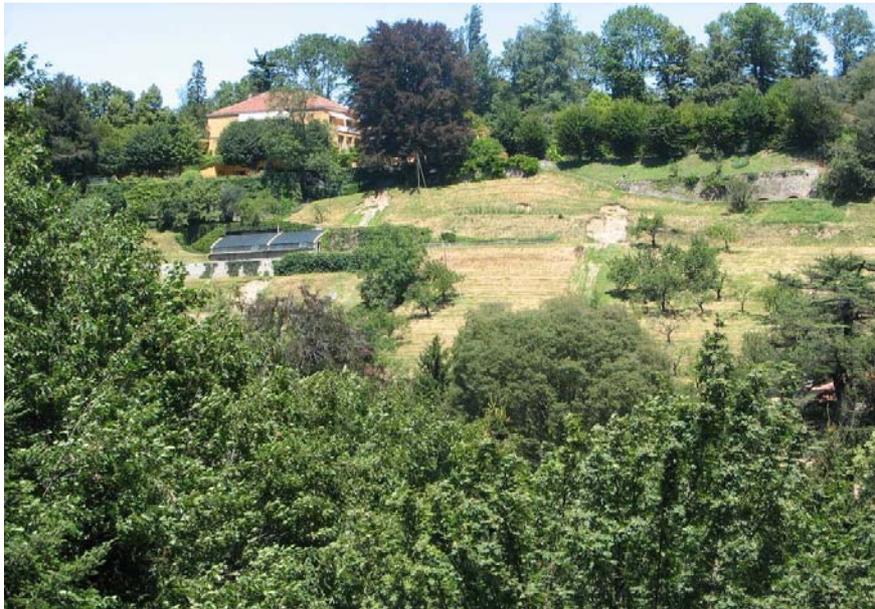
In corrispondenza al civico 111 (Figura 29), si osservano due modesti fenomeni di colamento delle coperture superficiali.

Figura 29: Modesti colamenti presso Strada Fenestrelle 111.

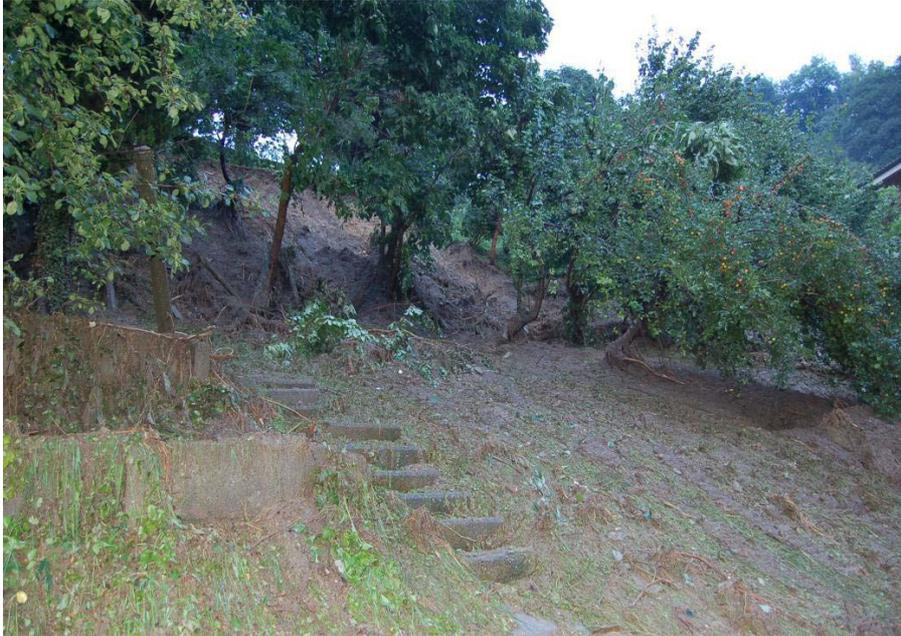
Un fenomeno di colata di materiali della copertura superficiale, innescatasi in corrispondenza del numero civico 113, ha investito l'edificio presso il numero civico 91; il materiale fangoso ha raggiunto le pertinenze dell'abitazione (Figure 30 e 31).

Figura 30: Panoramica della colata di Via Bellardo 91.

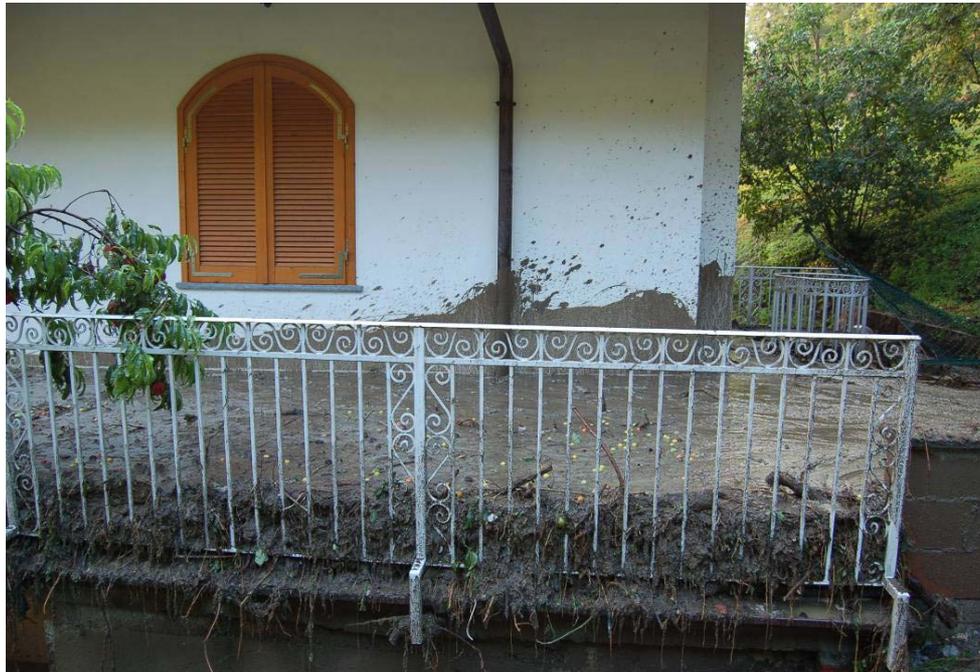
Figura 31: Spessore di fango accumulato presso il terrazzo dell'abitazione di Via Bellardo 91.

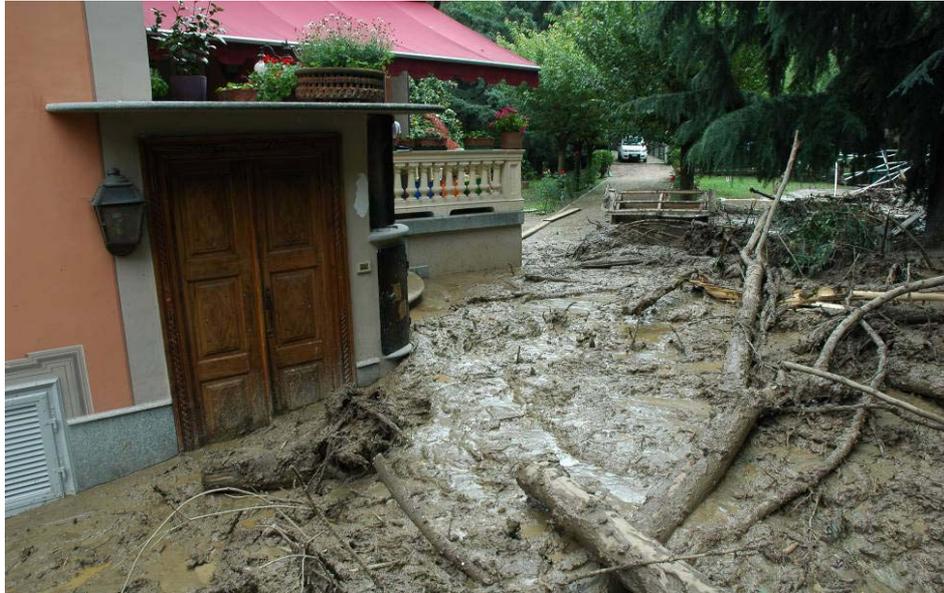
All'altezza del numero civico 34, una colata di fango e tronchi ha investito due edifici dei quali uno di civile abitazione. L'accumulo dei materiali presenta spessore superiore ai 50 cm (Figura 32).

Figura 32: Accumulo della colata di fango e tronchi presso uno dei due edifici colpiti.

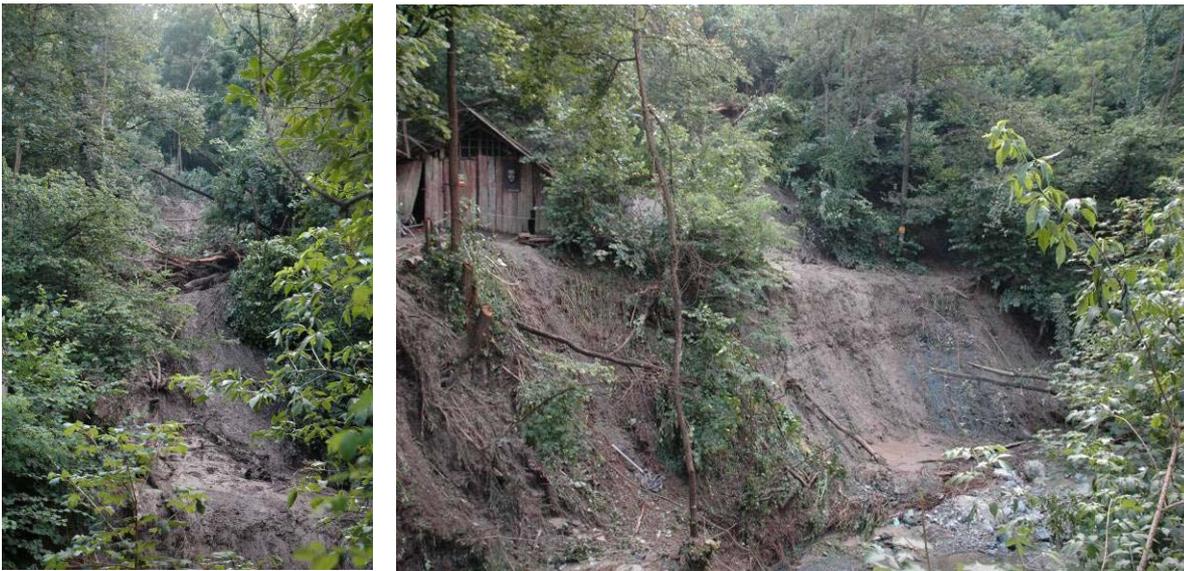
500 metri circa a monte del numero civico 34, un altro colamento di terra e tronchi ha parzialmente invaso un campo studio della Facoltà di Scienze Motorie dell'Università di Torino (Figura 33).

Figura 33: Colamento di fango e tronchi (sinistra); dettaglio della parte terminale del colamento che lambisce la struttura del campo studio (destra).
