1. Allagamenti e deflussi superficiali nell'area urbana precollinare

Si descrive di seguito in maniera sintetica la ricostruzione degli effetti principali dell'evento meteorico del 20 giugno, dedotta da osservazioni dirette sul territorio da parte del personale Arpa Piemonte dopo l'evento e soprattutto dalla registrazione di testimonianze in loco, dal momento che le tracce del fenomeno ancora visibili, seppur a distanza di poche ore, sono risultate scarse.

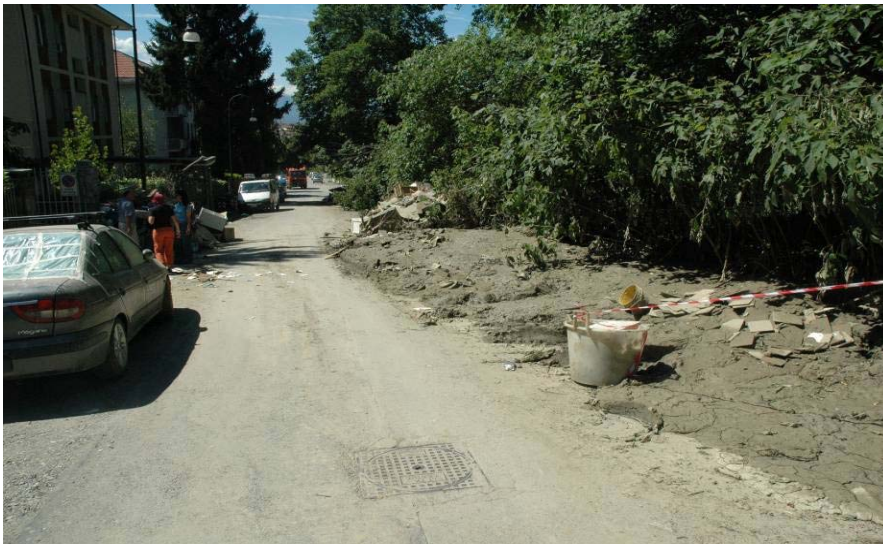
In tale zona è stata registrata una delle situazioni più critiche in termini di effetti al suolo nella zona urbana pre-collinare. In particolare dal numero civico 38 al numero civico 42 si è riscontrata la presenza di materiale detritico al bordo della strada (Figura 1); diverse automobili sono state danneggiate (visibile il livello raggiunto dall'acqua, 70/80 cm, Figura 2).

Figura 1. Materiale detritico lungo Via Tabacchi in corrispondenza dei civici 38/42.

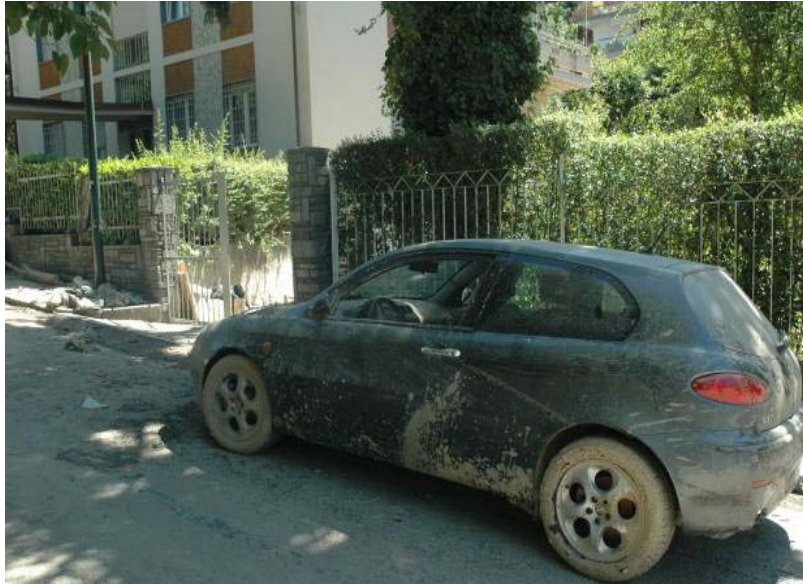
Figura 2. Automobile danneggiata; sulla fiancata è visibile il livello raggiunto dall'acqua (70 cm circa).

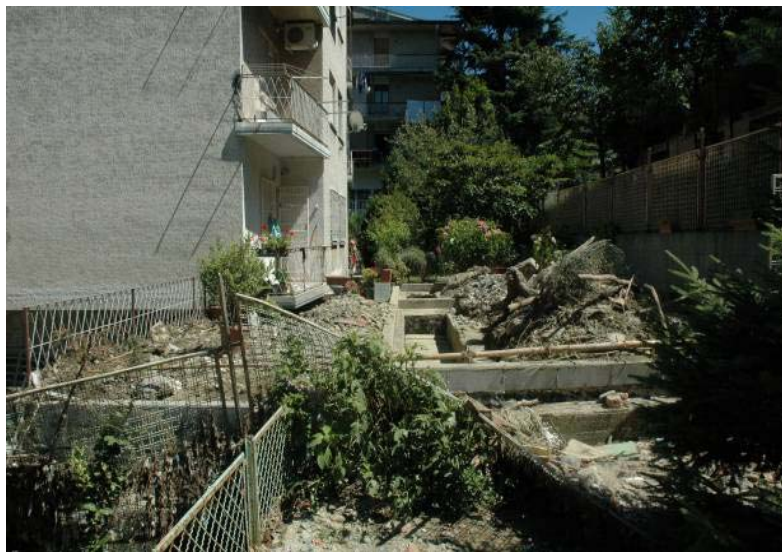
In corrispondenza del numero civico 40 il Rio Varatella, intubato nel tratto immediatamente a monte, è fuoriuscito dai tombini, ha depositato in parte il materiale trasportato ed ha alluvionato le cantine sottostanti con alcune decine di metri cubi di fango (Figura 3).

Figura 3: Particolare del materiale di trasporto del rio Varatella.

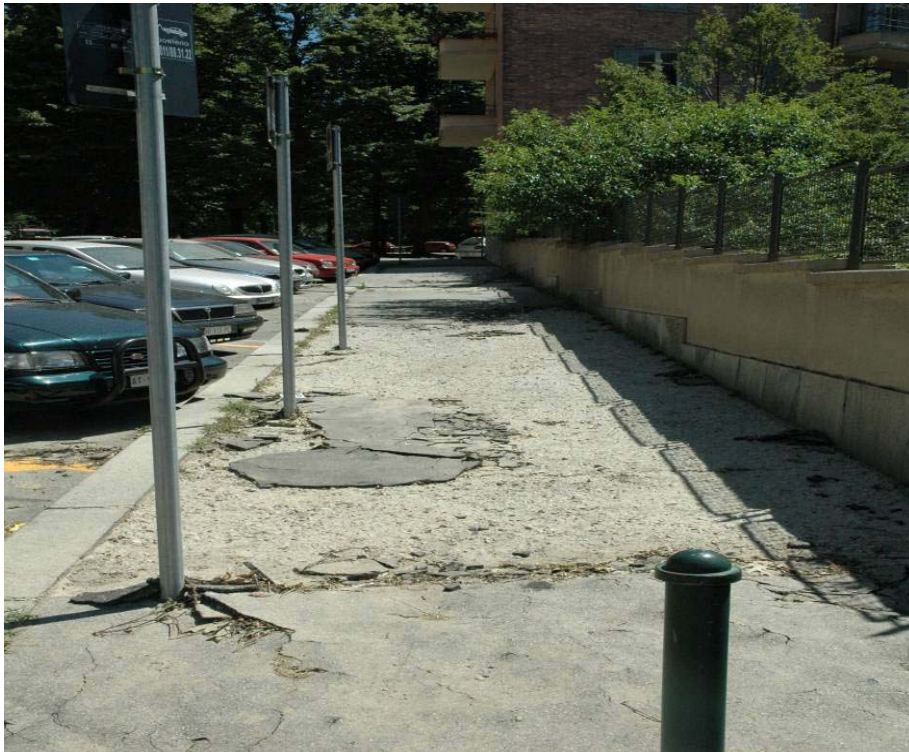
Sono stati asportati lembi di asfalto ad opera delle acque incanalate lungo la sede stradale, poi depositatesi nei tratti a minor pendenza (Figura 4).

Figura 4. Via Cavalcanti: asfalto asportato.

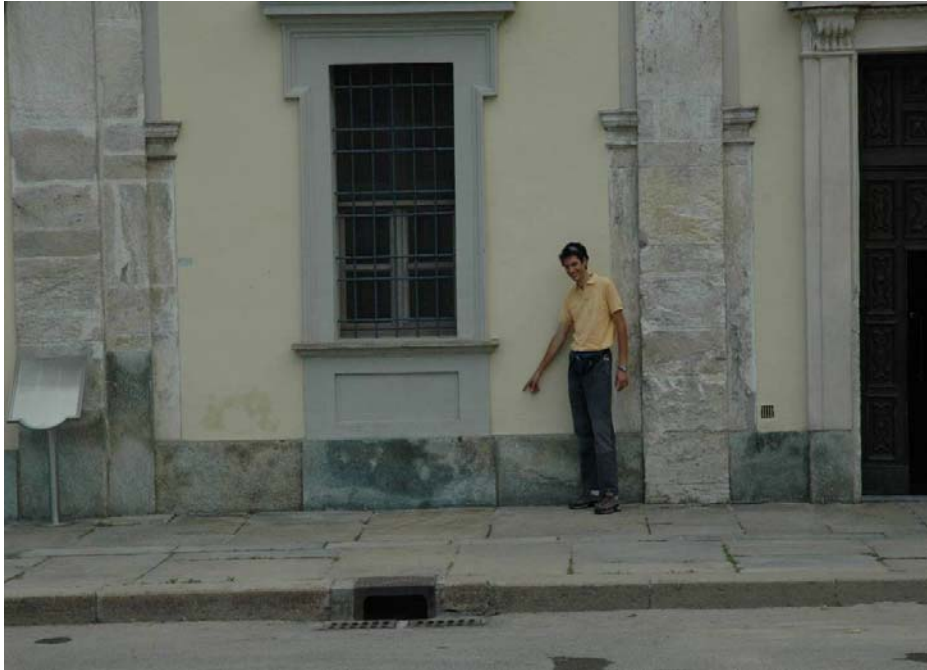
Partendo da Piazzale Marco Aurelio e percorrendo Corso Casale in direzione Sud si sono riscontrate tracce di fango e scarsi detriti di granulometria eterogenea (diametro compreso tra 3 cm e 10 cm). Il battente d'acqua ha raggiunto in questo settore il valore massimo di 80/100 cm, livello desunto da testimonianze verbali, dalle tracce ancora riscontrabili sulla facciata della chiesa Madonna del Pilone e sulle automobili parcheggiate lungo il Corso (Figura 5).

Figura 5. Livello dell'acqua raggiunto presso Piazza Madonna del Pilone, 70/80 cm.

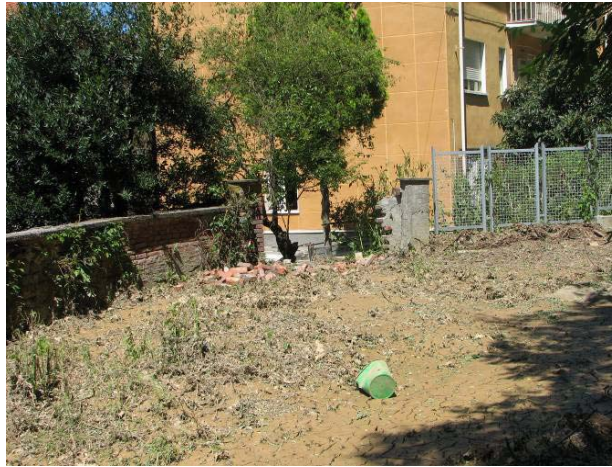
Il versante collinare posto all'altezza di Corso Quintino Sella interno 92 è stato interessato da ruscellamento diffuso con fluidificazione, in alcuni punti, delle coltri superficiali. In tale tratto un flusso concentrato d'acqua, fango e detriti è sceso lungo il muro perimetrale adiacente all'interno 92, abbattendone la parte terminale (Figura 6). Da testimonianze degli abitanti si sono ricavate informazioni relative ad allagamenti e danni ad infrastrutture in alcune abitazioni confinanti con l'area sopradescritta.

Figura 6. Muro perimetrale abbattuto dal ruscellamento concentrato.

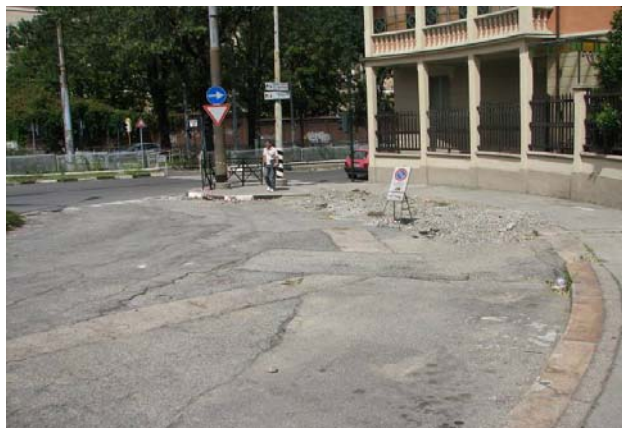
Piazza Hermada è stata allagata da un flusso d'acqua proveniente dalle vie trasversali che scendono dalla collina ed in particolare dalla Strada Comunale Val San Martino. Da testimonianze degli abitanti in alcuni punti sono state raggiunte altezze d'acqua di 20-30 cm; nell'area del quadrante NE della piazza (verso valle), topograficamente più basso, l'acqua ha superato i 40 cm di altezza e sono stati accumulati per perdita di energia detriti, mattoni, pezzi di asfalto, rami (Figura 7).

Figura 7. Accumulo di detriti, mattoni, asfalto trasportati in Piazza Hermada dal flusso d'acqua.

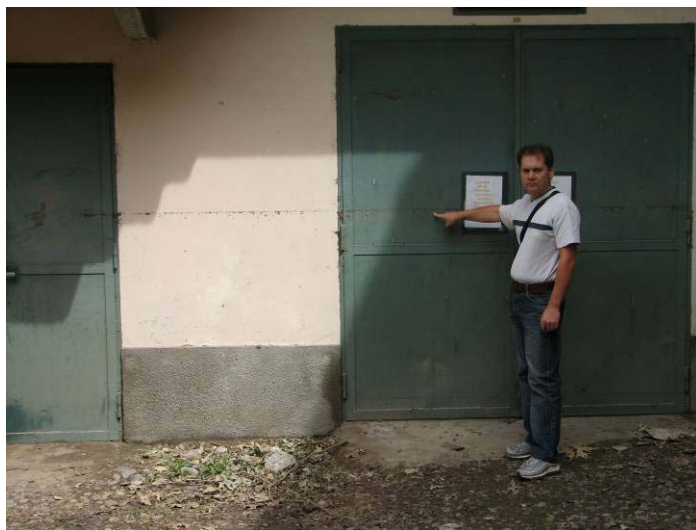
Si sono registrati allagamenti estesi in tutta la piazza. Dalle testimonianze raccolte il livello dell'acqua ha raggiunto altezze comprese tra 50 e 90 cm sul lato Po, con valori massimi di 130 cm in corrispondenza di alcuni cortili (Figura 8), a causa del differente assetto topografico di aree adiacenti. Sul lato collina della piazza, posto a quota maggiore, il livello dell'acqua ha raggiunto i 20 cm circa. Gli apporti idrici sono confluiti da Via Bardassano, Via Castelnuovo e Corso Gabetti.

Figura 8. Traccia del livello d'acqua raggiunto in un cortile di P.zza Borromini, lato Po.

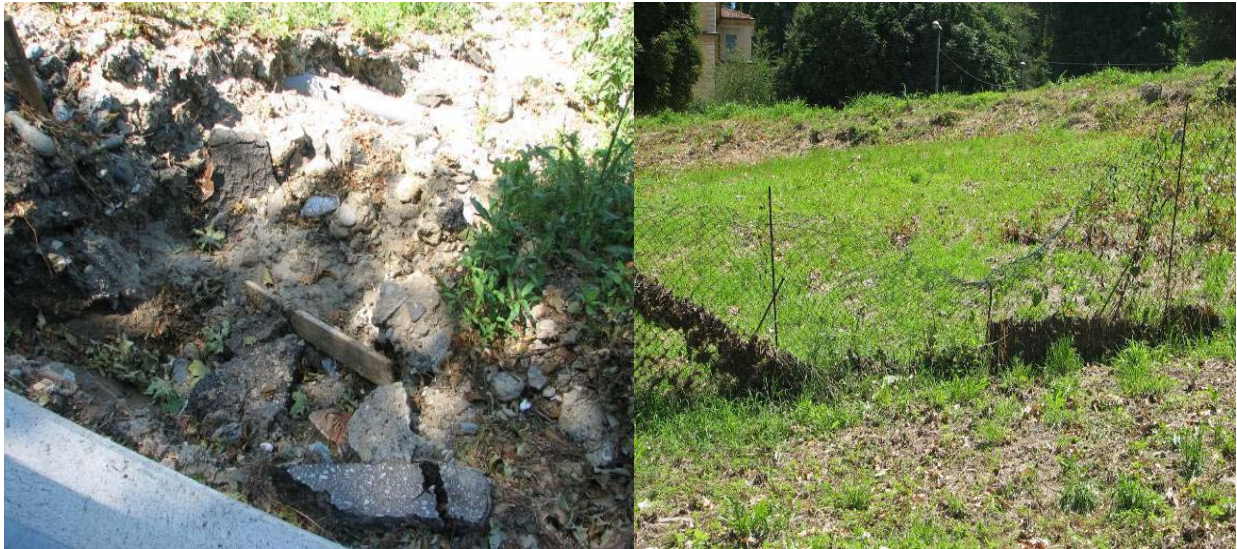
In corrispondenza di una linea di deflusso posta in corrispondenza dell'ingresso alla Villa e al parco antistante, il passaggio dell'acqua contenente detriti e fango è testimoniato da una spiccata erosione e dalla presenza di una rete metallica piegata all'interno del parco (pendenza circa 3°, Figura 9).

Figura 9. A destra rete metallica piegata; a sinistra particolare detrito trasportato.
