ANALISI DEI PROCESSI E DEGLI EFFETTI AL SUOLO

In provincia di Torino, l'evento alluvionale del 28-30 maggio 2008 ha coinvolto l'intero arco alpino della provincia, dalla Dora Baltea alla Valle Pellice. In particolare, le aree maggiormente colpite sono state le valli di Susa-Cenischia, Pellice e Chisone.

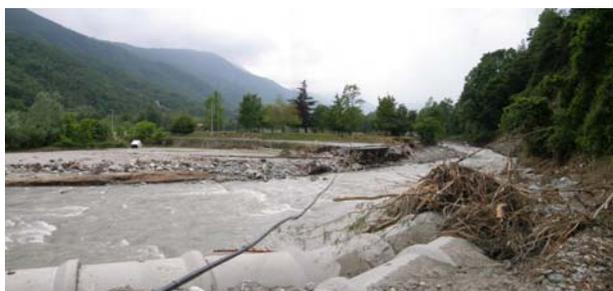
Asportazione della strada di accesso alla spalla sinistra del Ponte Albertenga a Torre Pellice. Distrutte anche tubature di impianti fognari ed acquedottistici. Il danno è stato causato dall'attivazione di un ramo sinistro del Torrente Pellice, visibile a destra

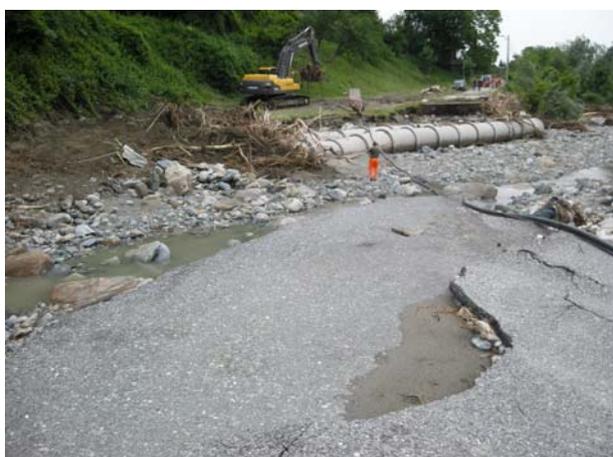
Canale del Torrente Pellice riattivato in sponda sinistra con asportazione del rilevato d'accesso del Ponte Albertenga a Torre Pellice (ripresa da monte)

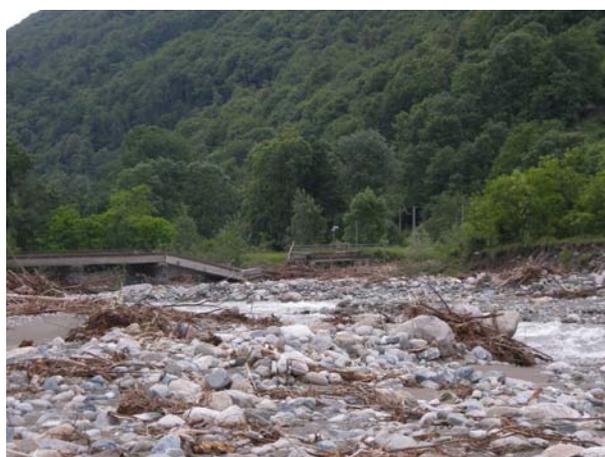
Tratto del Ponte Albertenga crollato verso la sponda destra (ripresa da monte)

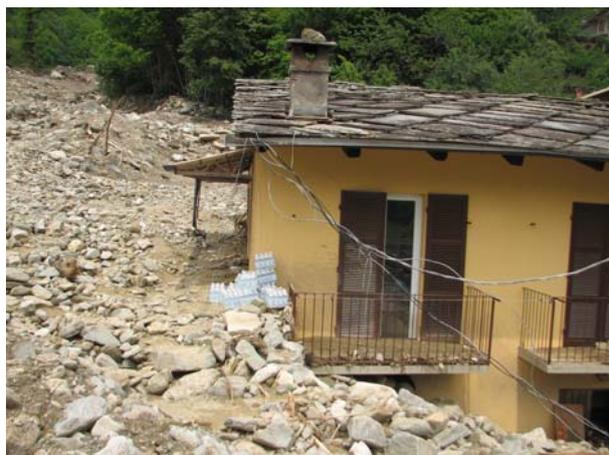
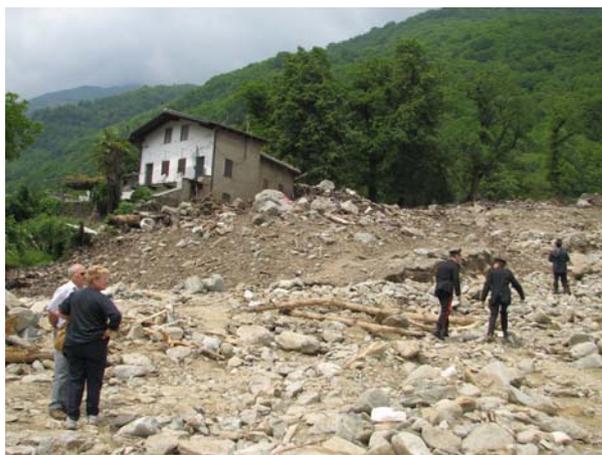
Comune di Villar Pellice, località Garin. Edificio lesionato e parzialmente sommerso dalla colata detritica con 3 m circa di spessore (a sinistra); zona in cui era presente l'edificio completamente distrutto all'interno del quale si trovavano tre delle quattro vittime (a destra)

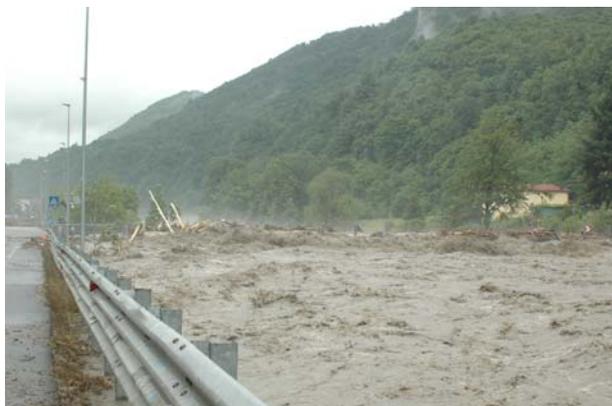
Infine, si evidenzia il fenomeno, già ripetutamente osservato nel corso degli eventi precedenti, del sormonto del Ponte Palestro a Porte, su cui si è osservato un ingente accumulo di materiale fluitato (legname) con principio di esondazione in sponda sinistra, mentre modeste erosioni si sono verificate in sponda destra, a valle, a spese di opere di difesa.

Ponte Palestro nel comune di Porte: parziale sormonto con principio di esondazione (29/05/2008 ore 16:30)

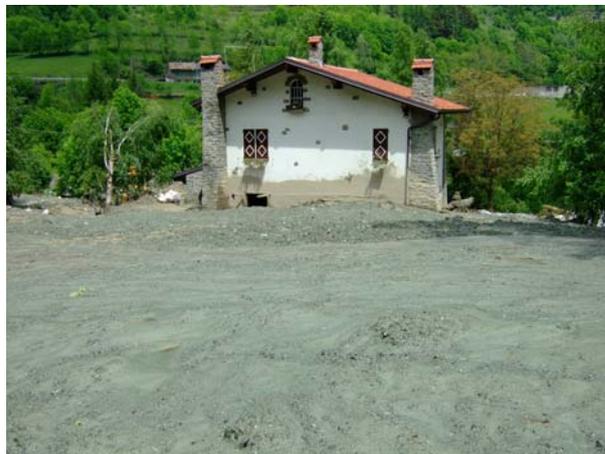
Alluvionamento di edificio residenziale in Borgata Granges nel comune di Fenestrelle. Il materiale detritico ha quasi raggiunto il primo piano sul retro dell'abitazione

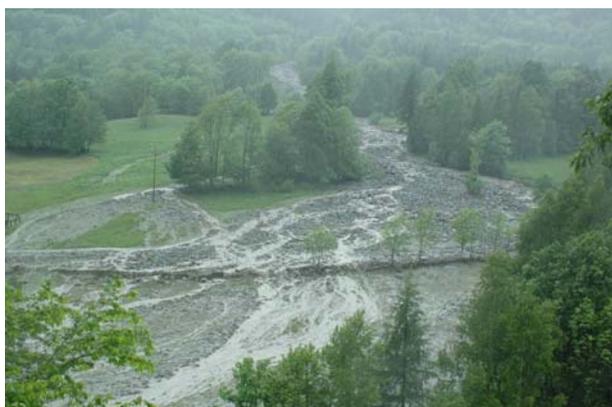
Panoramica sul conoide del Rio Corbiera che al suo margine destro (a sinistra) ha interessato il parco giochi della frazione Granges nel comune di Fenestrelle

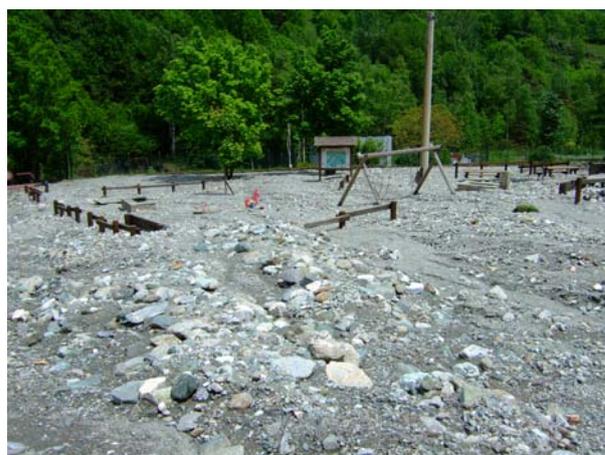
Particolare del deposito grossolano del conoide del Rio Corbiera che ha investito il parco giochi della frazione Granges nel comune di Fenestrelle

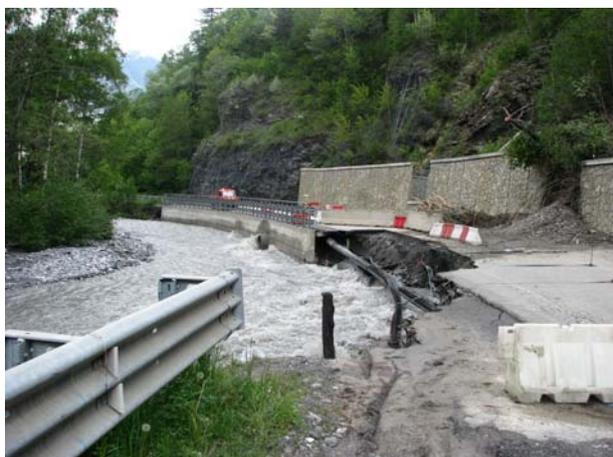
Erosione di sponda lungo la S.S. 335 nel comune di Bardonecchia

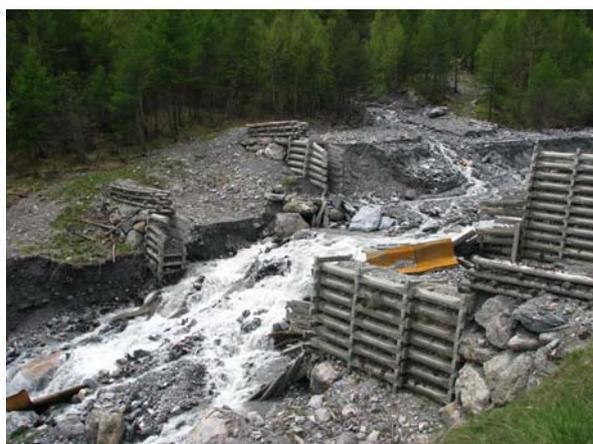
- Gr.e la Rho, l'attività del torrente omonimo ha provocato la rottura di alcune briglie;
- Gr.a Chatelard, l'attività del Torrente Frejus ha provocato il danneggiamento della spalla sinistra di una briglia;
- Les Issards, l'attività del Torrente di Rochemolles ha danneggiato l'acquedotto.

Briglie danneggiate lungo il Torrente Rho nel comune di Bardonecchia

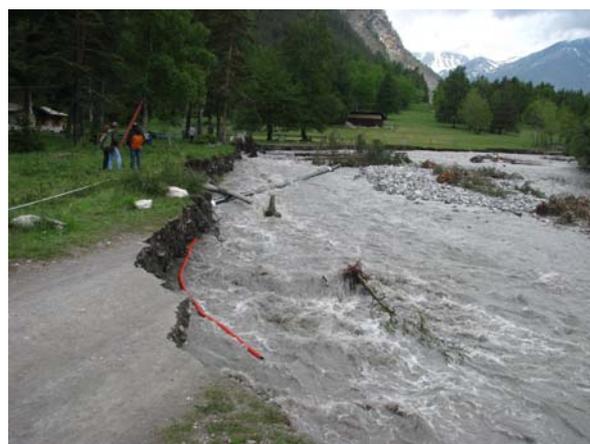
Erosione spondale di alcune centinaia di metri in località Pinet nel comune di Oulx

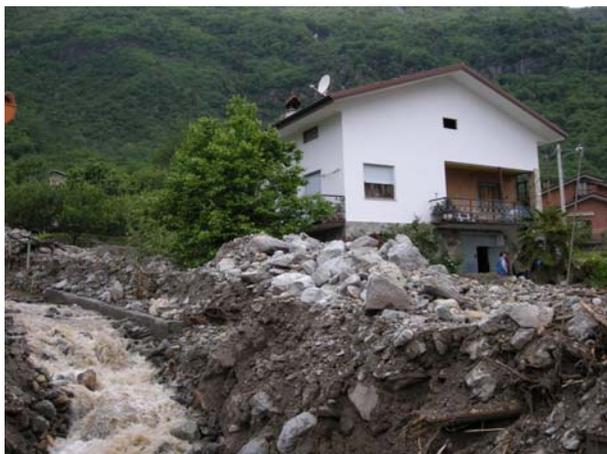
Attività del Rio Supita nell'abitato di Venaus

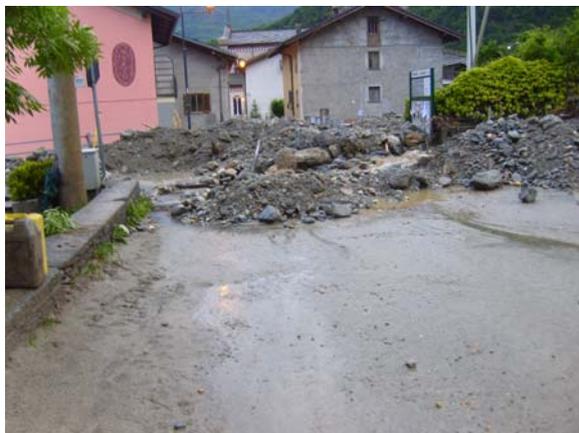
Foto 1 Strada invasa da detriti nel concentrico

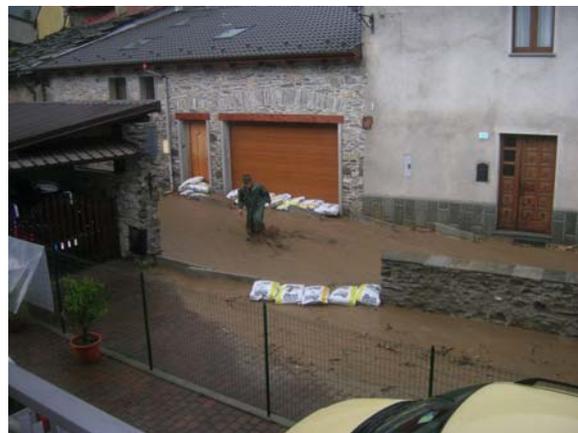
Foto 2. Acqua che scorre all'interno del concentrico

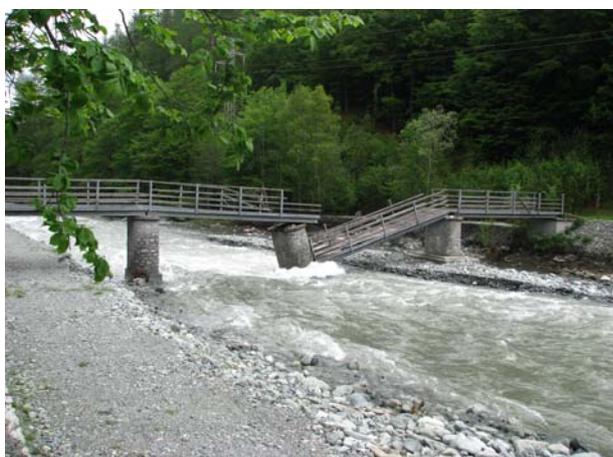
Crollo del Ponte Ramassere nel comune di Usseglio

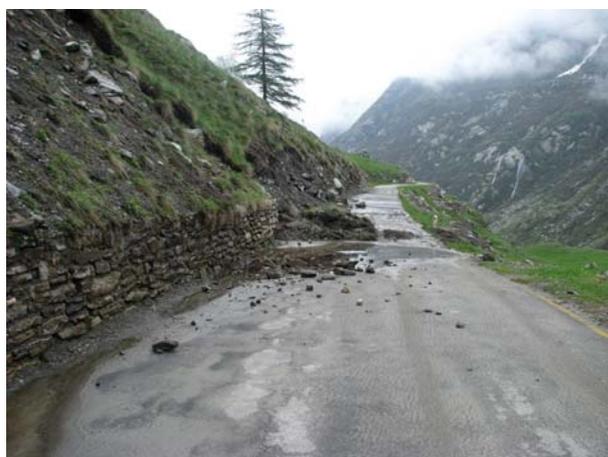
In località Malciaussia, una frana di tipo rotazionale, avente volumetria di alcune decine di metri cubi, si è innescata sulla scarpata di monte della strada ostruendo parzialmente la S.P. 32 al km 36.600. Nei 600 m precedenti, diffusi crolli e scivolamenti di materiale lapideo (volume pari ad alcuni decimetri cubi) hanno interessato la sede stradale. Sempre nel comune di Usseglio, vi sono stati allagamenti nella frazione Cortevicio con danni al manto stradale della S.P. 32 e, nel tratto Villaretto-Piazzette, la piena del Torrente Stura di Viù ha provocato diffuse erosioni di sponda, di lunghezza media di alcune decine di metri.

Diffusi crolli e scivolamenti di materiale lapideo sulla S.P. 32 in località Malciaussia nel comune di Usseglio

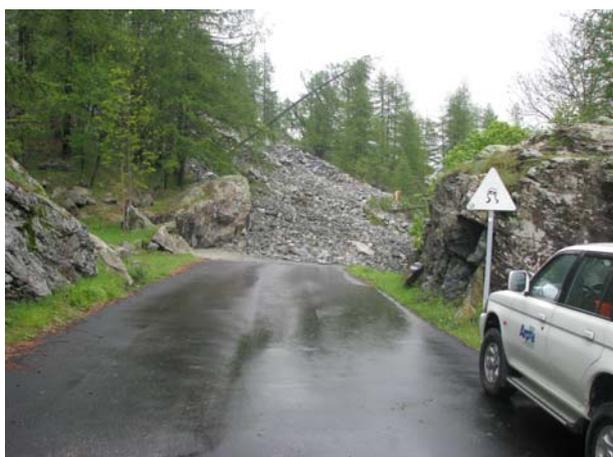
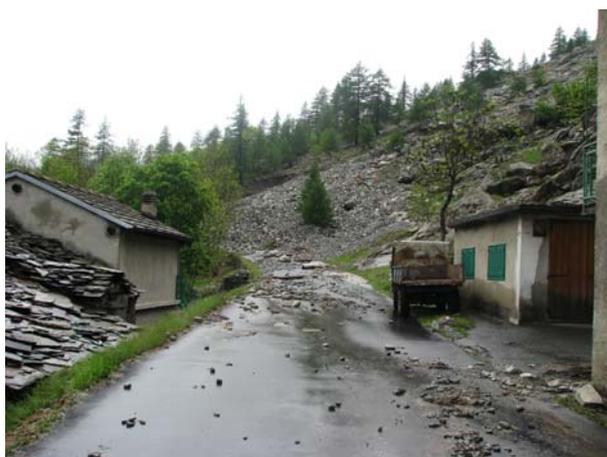
Nel comune di Balme, si sono verificate cinque colate detritiche a blocchi grossolani, innescatesi sul versante sinistro orografico. In particolare, tre di queste sono avvenute in località Chialambertetto, mentre le altre due si sono verificate poco a valle e poco a monte di Balme. I depositi presentano volumetrie variabili da alcune decine di metri cubi a qualche migliaio di metri cubi. In località Chialambertetto, le colate hanno lambito alcune abitazioni, ostruito la strada di collegamento con Balme (ex S.P.) e in un caso hanno raggiunto l'alveo del Torrente Stura di Ala senza creare alcuno sbarramento. In corrispondenza di Balme le colate detritiche hanno raggiunto la S.P. 1.

Colate detritiche in località Chialambertetto nel comune di Balme

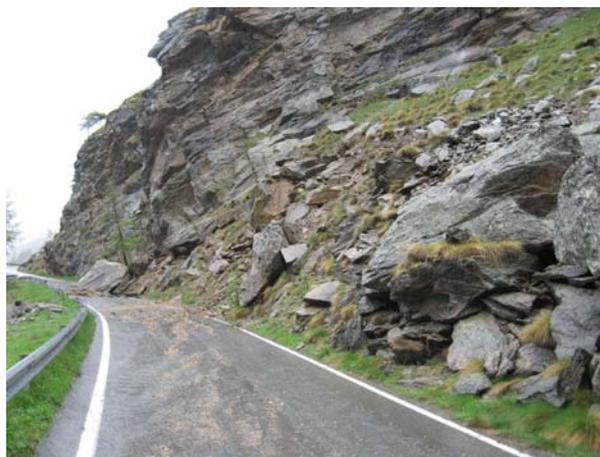
Crollo e scivolamento di massi lungo la S.P. del Nivolet nel comune di Ceresole Reale

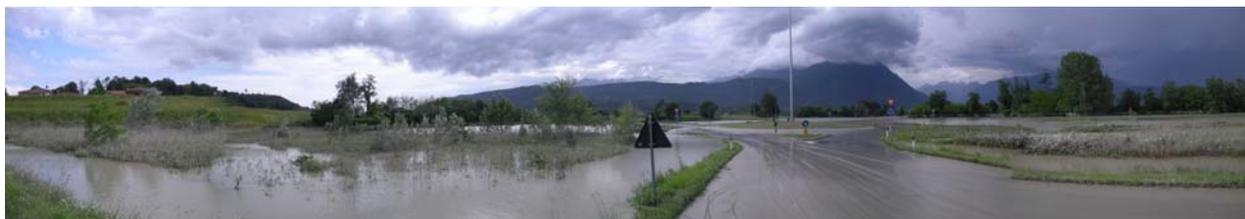
Viabilità e campi allagati dal Rio della Terra Rossa nel comune di Fiorano C.se, a monte della confluenza in Dora Baltea, per fenomeno di rigurgito

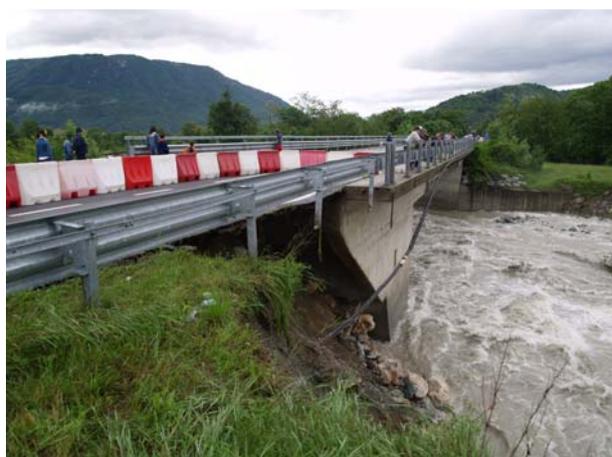
Sottoescavazione del rilevato di accesso al ponte in località Erasca nel comune di Paesana

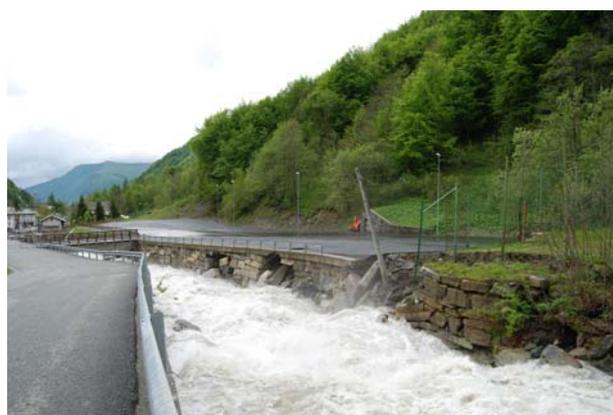
Più a valle, subito a monte dell'agglomerato urbano della frazione di Villa, sede comunale di Crissolo, il Fiume Po, contenuto entro sponde artificiali realizzate in cemento armato e in scogliere in massi ciclopici, ha prodotto diffusi gravi danneggiamenti delle opere di difesa spondale recentemente realizzate. In particolare le scogliere sono state sotto-scalzate in sponda destra con contestuale cedimento del bordo dell'ampio parcheggio; nello stesso settore l'ondata di piena ha abbattuto un palo della linea elettrica.

Danni alle scogliere, alla linea elettrica e al parcheggio in località Villa nel comune di Crissolo

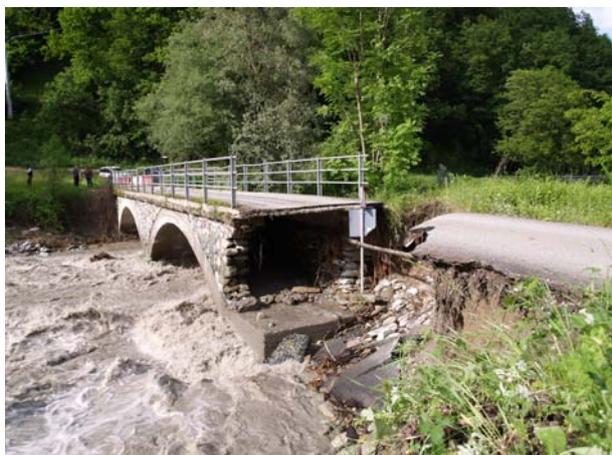
Distruzione della spalla destra del Ponte dei Cros nel comune di Frassinio

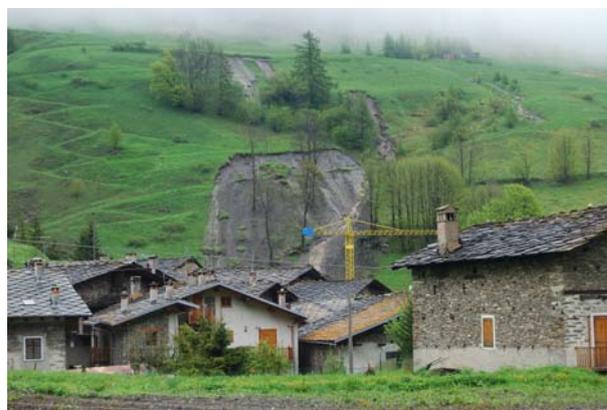
Colamenti superficiali in località Genzana nel comune di Pontechianale

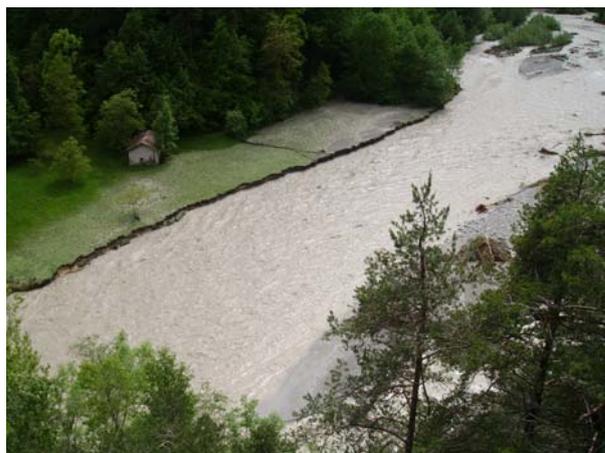
Profonda erosione da parte del Torrente Maira
in località Garino nel comune di Macra

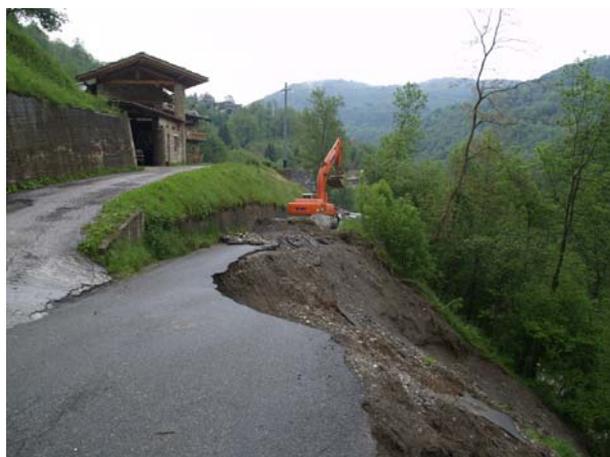
Strada distrutta a causa di uno scivolamento rotazionale in località Santa Lucia nel comune di Monterosso Grana

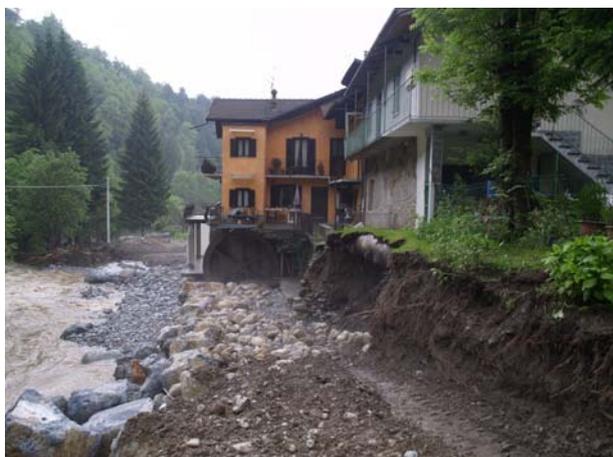
Erosione in sponda destra provocata dal Torrente Bedale in località Villa San Pietro nel comune di Monterosso Grana

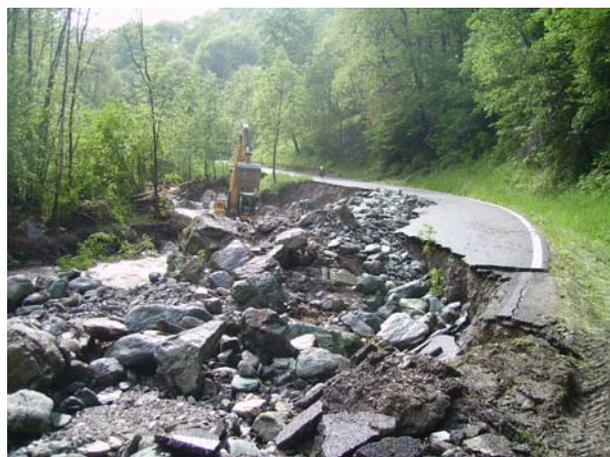
Nel territorio del comune di Monterosso Grana, la strada del vallone del Rio delle Frise, tra l'abitato di Saretto e Frise, è stata danneggiata in più punti a causa dell'attività torrentizia del rio. Il danno più grave si è verificato a quota 1000 m, dove una profonda erosione in sponda sinistra ha completamente asportato la sede stradale per un tratto di circa 20 m. Immediatamente a monte dell'abitato di Saretto, in corrispondenza delle prime abitazioni, si sono verificati uno scivolamento superficiale a ridosso di un'abitazione, che non ha comunque causato danni, e l'allagamento di un piccolo capannone posto tra la strada e il rio. La strada del vallone di Santa Lucia è interrotta alla quota di circa 1000 m subito a monte dell'abitato omonimo a causa di uno scivolamento rotazionale largo 25-30 m e lungo circa 30 m (fino al rio sottostante) provocato dalle acque non regimate a monte e dall'erosione al piede da parte del Rio Valle dell'Ortiga. La stessa strada è danneggiata per erosione spondale in località Ponte. A valle di Saretto, l'attività torrentizia del Torrente Bedale ha operato una profonda erosione spondale in destra idrografica andando a lambire la prima casa (probabilmente un vecchio mulino) dell'abitato di Villa San Pietro, causando l'erosione di una porzione di giardino e la sottoescavazione della porzione di edificio a ridosso del torrente. La strada per la borgata Ogie è stata ostruita dal materiale franato e la metà verso valle della carreggiata è stata distrutta. Tale porzione di strada era già sostenuta da un muro cellulare.

Strada del vallone di Frise interrotta per erosione spondale nel comune di Monterosso Grana

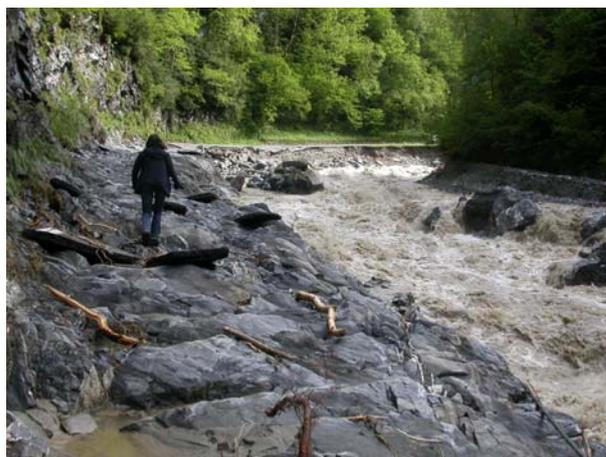
Foto 1. Strada distrutta lungo la S.P. nel comune di Castelmagno

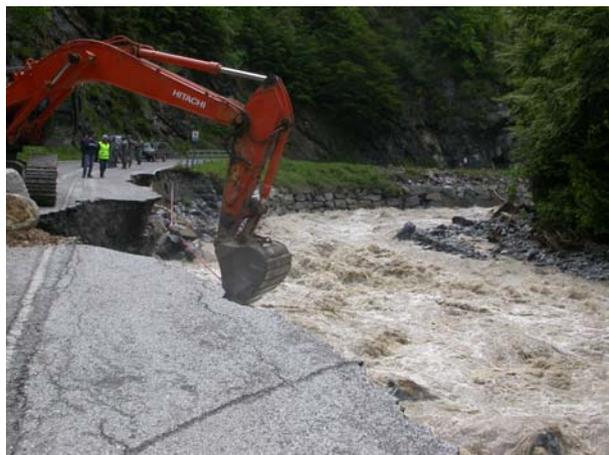
Foto 2. Strada danneggiata lungo la S.P. nel comune di Castelmagno

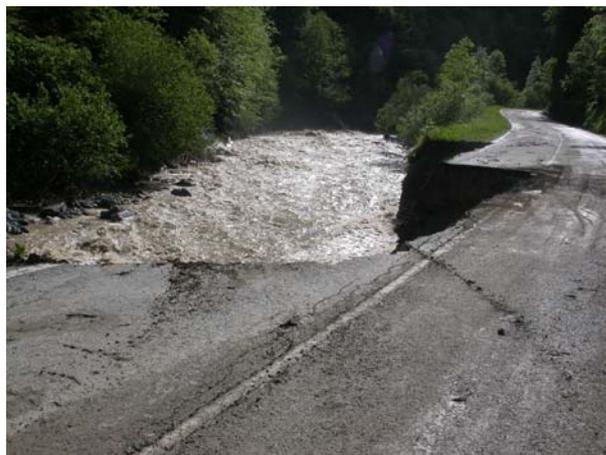
Foto 3. Strada danneggiata lungo la S.P. nel comune di Castelmagno

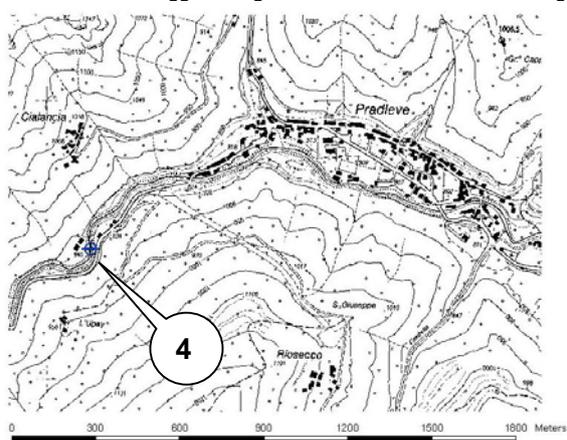
Foto 4. Ponte distrutto lungo la S.P. nel comune di Pradleves

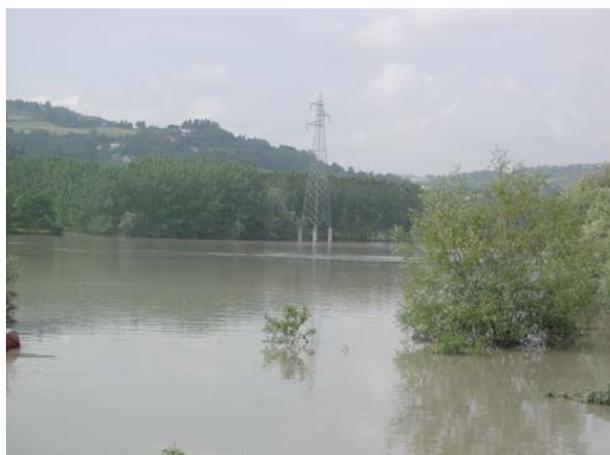
Allagamento terreni agricoli in golena, sinistra idrografica del Fiume Po nel comune di Casale Monferrato

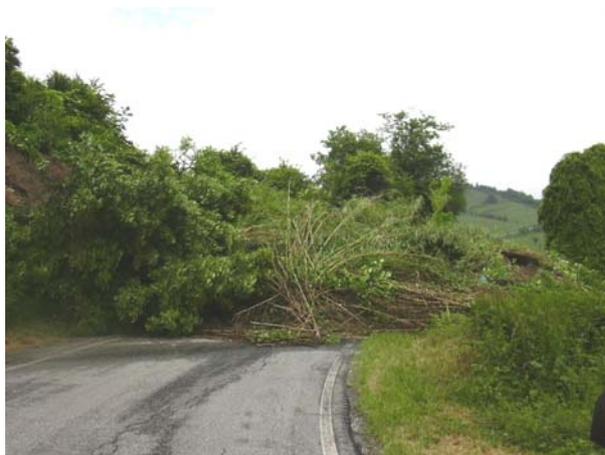
Frana rotazionale lungo la S.P. 38 in località Madonna delle Grazie nel comune di Rosignano Monferrato

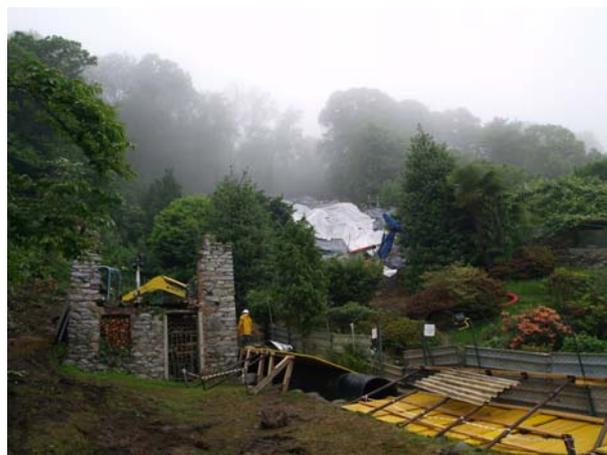
Colamento rapido di materiale sciolto dal Monte S. Salvatore nel comune di Massino Visconti. Il corpo di frana è stato ricoperto con teloni da mezzi meccanici in opera per l'installazione di tubi drenanti

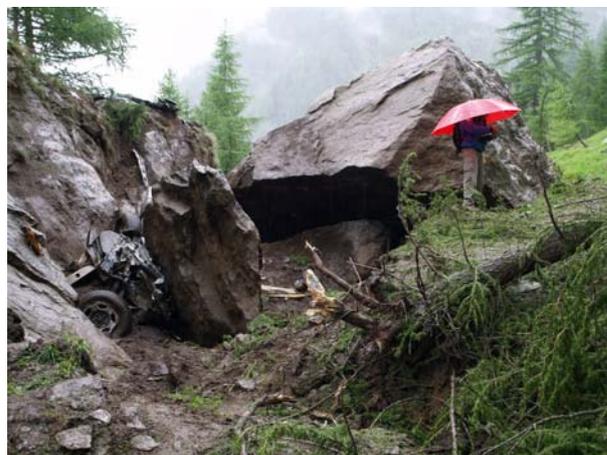
Località Alpe Solas in comune di Trasquera. Dettaglio relativo ad una porzione del crollo che ha travolto una autovettura parcheggiata a ridosso della strada
