EFFETTI AL SUOLO

Nelle pagine che seguono sono riassunte, per provincia e comune, le risultanze di sopralluoghi effettuati dal Dipartimento Geologia e Dissesto e dal Dipartimento Prevenzione dei rischi geologici di Arpa Piemonte, integrate con informazioni fornite da uffici regionali o reperite sui media.

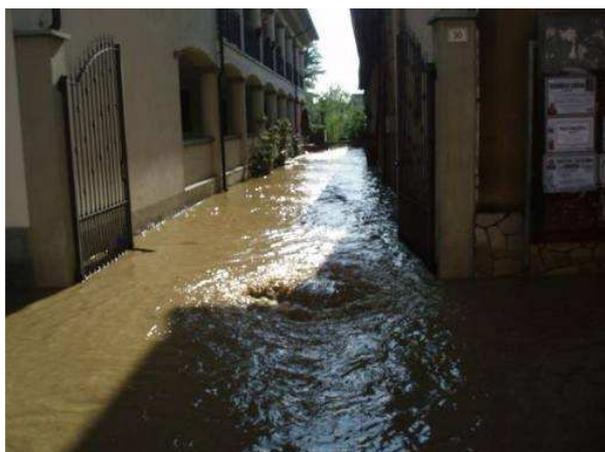
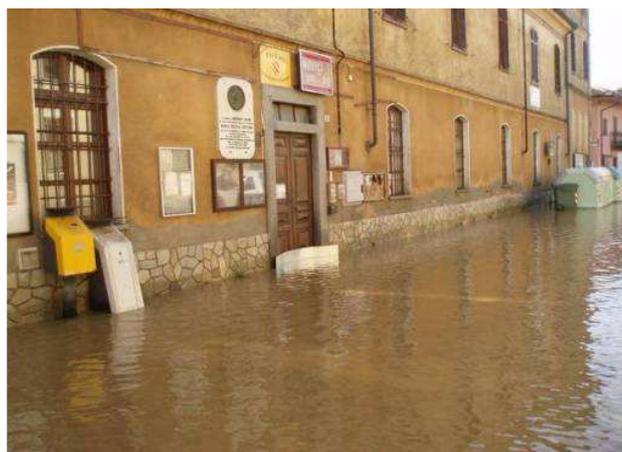
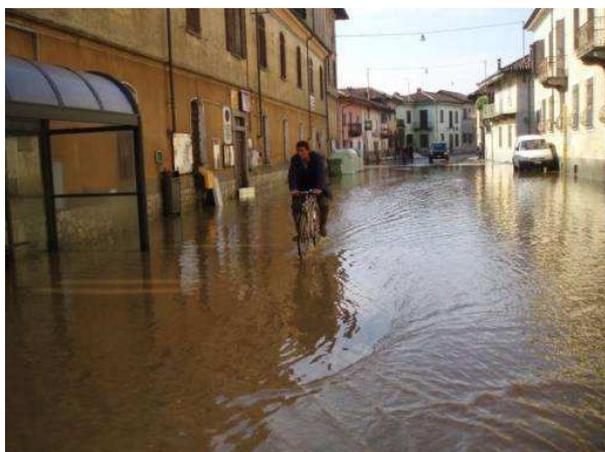
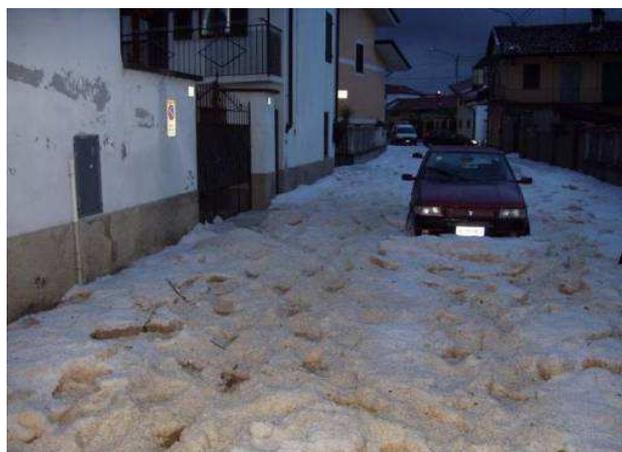
Il territorio del comune di Villafranca Piemonte è stato coinvolto in modo diffuso dall'intensa precipitazione che si è scatenata tra le 19.00 e le 20.30 (ora locale) del giorno 5 maggio 2010; la precipitazione si è sviluppata sia sottoforma di pioggia sia attraverso grandine che si è depositata al suolo raggiungendo spessori di 25 cm. In risposta all'episodio temporalesco l'intero sistema fognario e il reticolo idrografico minore costituito da canali e bealere è entrato in crisi determinando allagamenti diffusi.

Villafranca Piemonte – La situazione delle vie cittadine a seguito delle precipitazioni verificatesi la sera del 5 maggio 2010 (da www.amicidelpo.net)

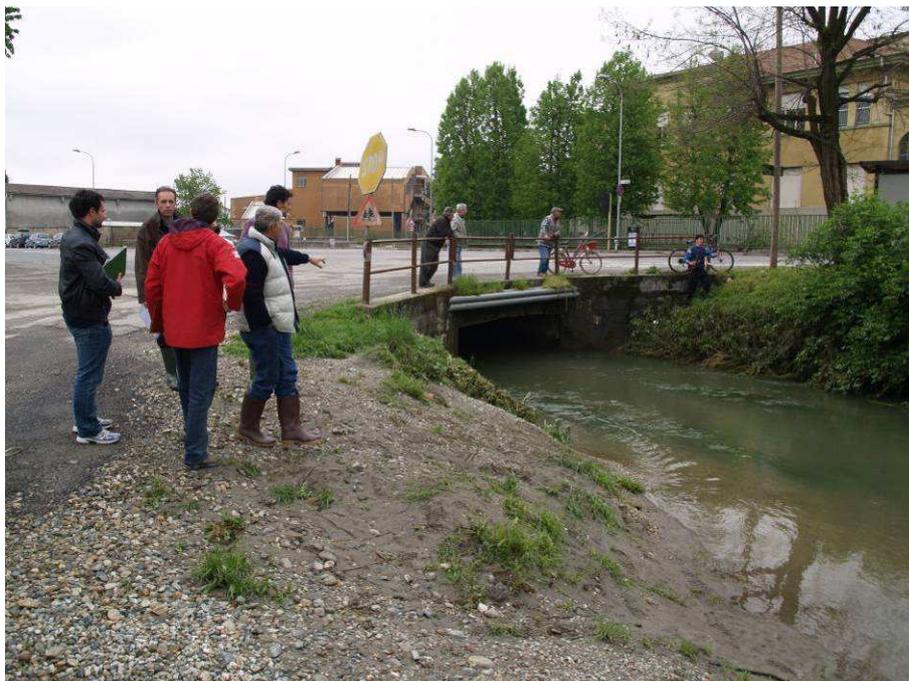
Punto 1 – Nel settore in cui la Bealera Grossa del Molino da cielo aperto passa ad essere intubata, si è verificato il rigurgito delle acque ed il conseguente allagamento dell'area circostante con battente idrico di circa 50 cm; il magazzino di materiale edile posto nelle immediate vicinanze è stato allagato.

Punto 1 – Bealera Grossa del Molino nella zona in cui è esondata

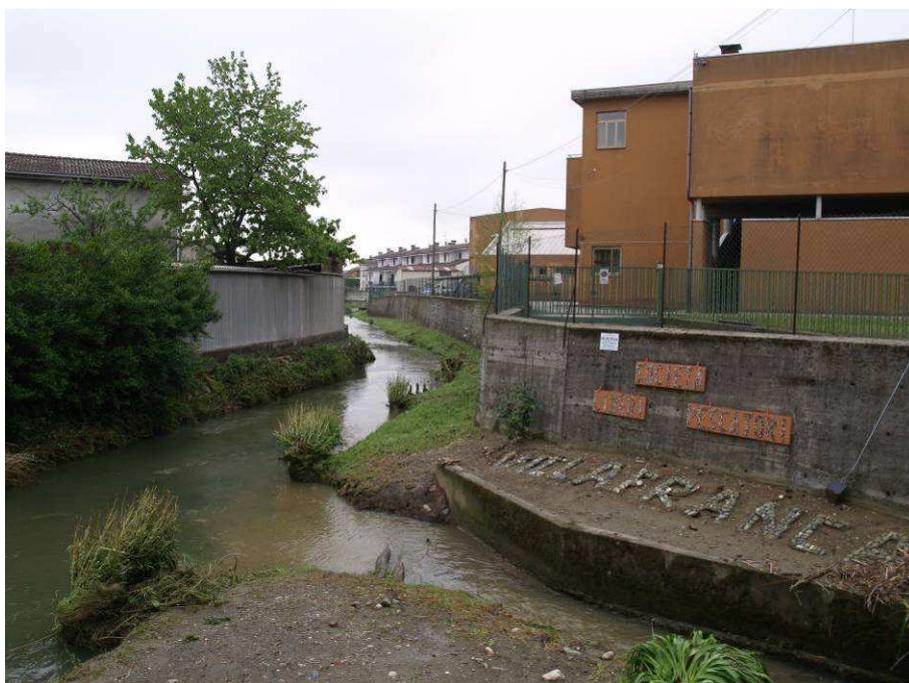
Punto 2 – Il muro di contenimento del cortile della scuola media, caratterizzato da vistose lesioni strutturali preesistenti, è stato minacciato di cedimento dalla piena della limitrofa Bealera Grossa del Molino; il canale è esondato in sinistra idrografica allagando orti e pertinenze di abitazioni.

Punto 2 – Bealera Grossa del Molino in prossimità della Scuola Media

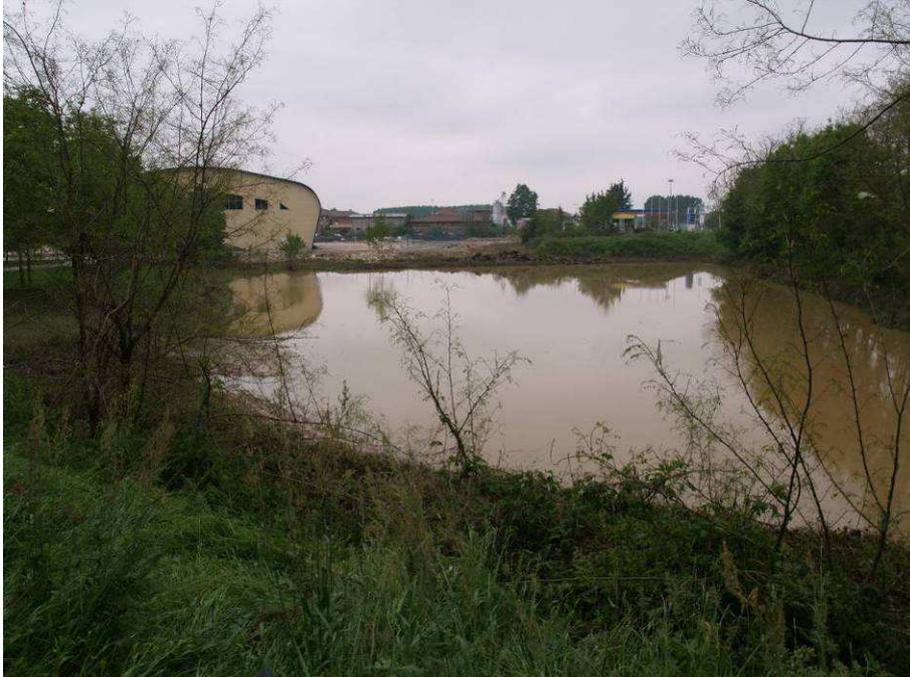
Punto 3 – L'area circostante il Palazzetto dello Sport e i campi limitrofi sono stati completamente allagati.

Punto 3 – Allagamenti in prossimità del Palazzetto dello Sport

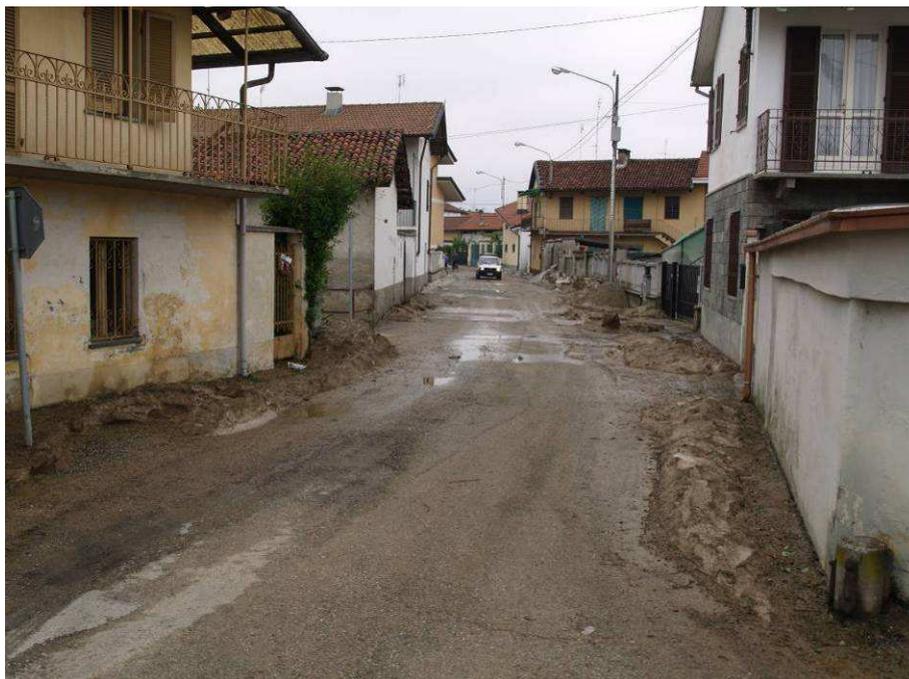
Punto 4 – Nel concentrico di Villafranca Piemonte, in via Beati Franco e Desiderio, il rigurgito delle fogne, il cui intasamento è stato favorito dall'abbondante grandine, e dei canali ha causato diffuse situazioni di allagamento alle abitazioni; all'atto del sopralluogo a margine delle strade erano presenti ancora mucchi di grandine.

Punto 4 – Via Beati Franco e Desiderio

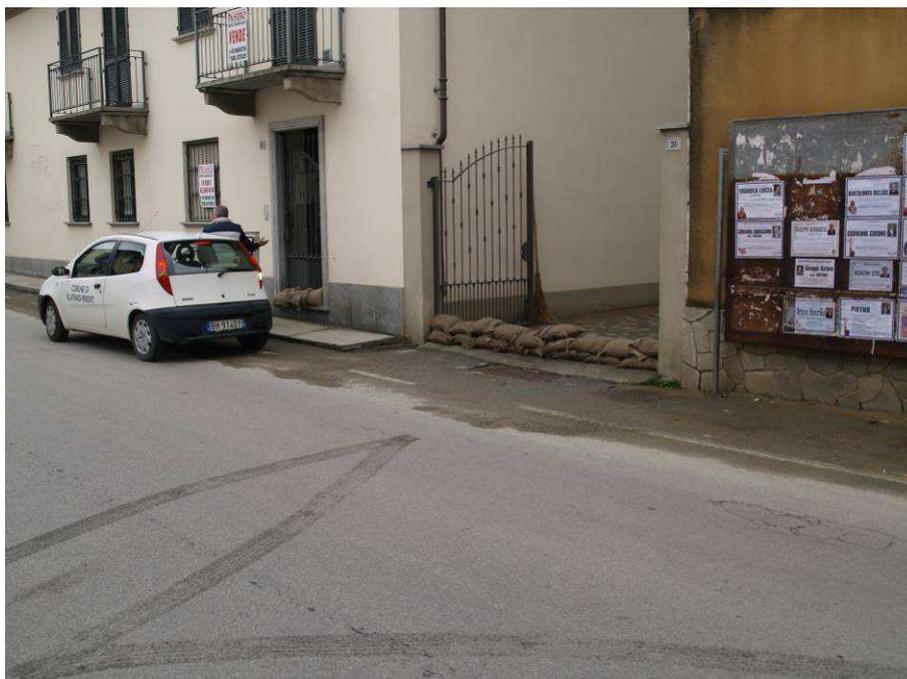
Punto 5 – Nel concentrico di Villafranca Piemonte, in via San Sebastiano, il rigurgito delle fogne, il cui intasamento è stato favorito dall'abbondante grandine, ha causato diffuse situazioni di allagamento alle abitazioni a carico soprattutto dei locali interrati e seminterrati la cui pulizia ha richiesto l'intervento dei Vigili del Fuoco; sulla strada il battente idrico registrato è stato di circa 20 cm.

Punto 5 – Ingresso di un’abitazione in via San Sebastiano presidiato con sacchi di sabbia

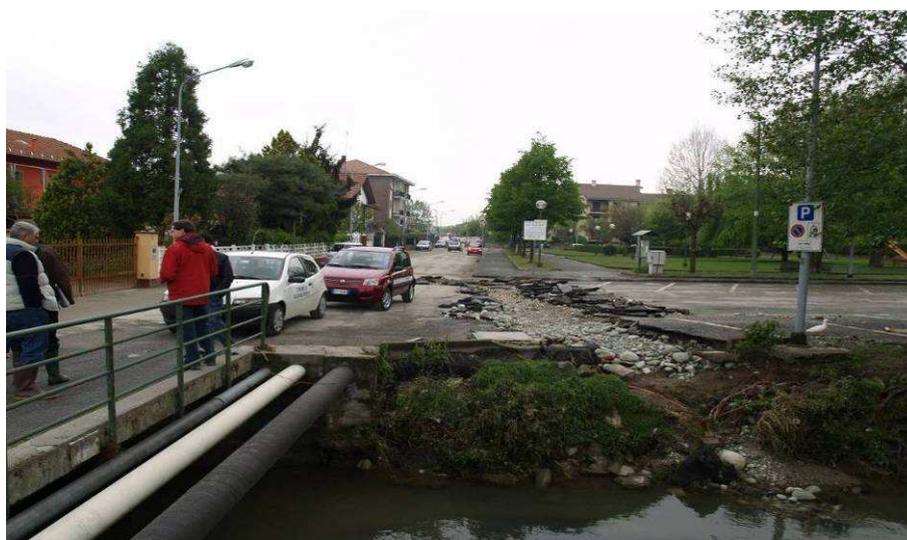
Punto 6 – Nel concentrico di Villafranca Piemonte, in via Fratelli Carando, lo straripamento del canale posto ad ovest ha causato il completo allagamento di questo settore residenziale a causa della sua ubicazione in una zona morfologicamente depressa; i piani interrati e seminterrati di numerose abitazioni sono stati invasi dall’acqua. In corso d’evento, in corrispondenza dell’attraversamento di un canale, è stato asportato il manto stradale per facilitare il deflusso delle acque nel canale stesso.

Punto 6 – Taglio del manto stradale in via Fratelli Carando

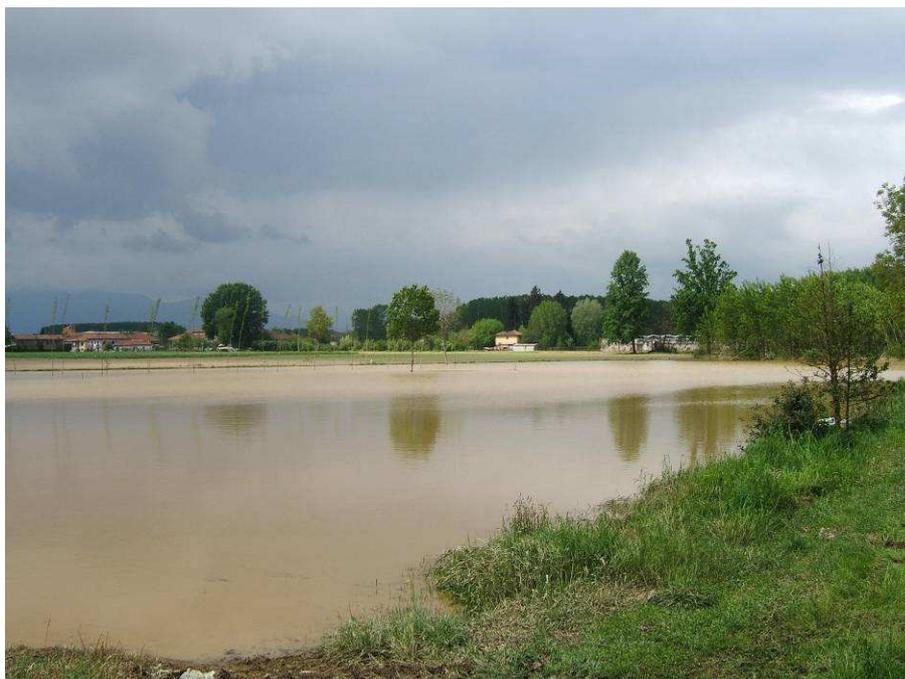
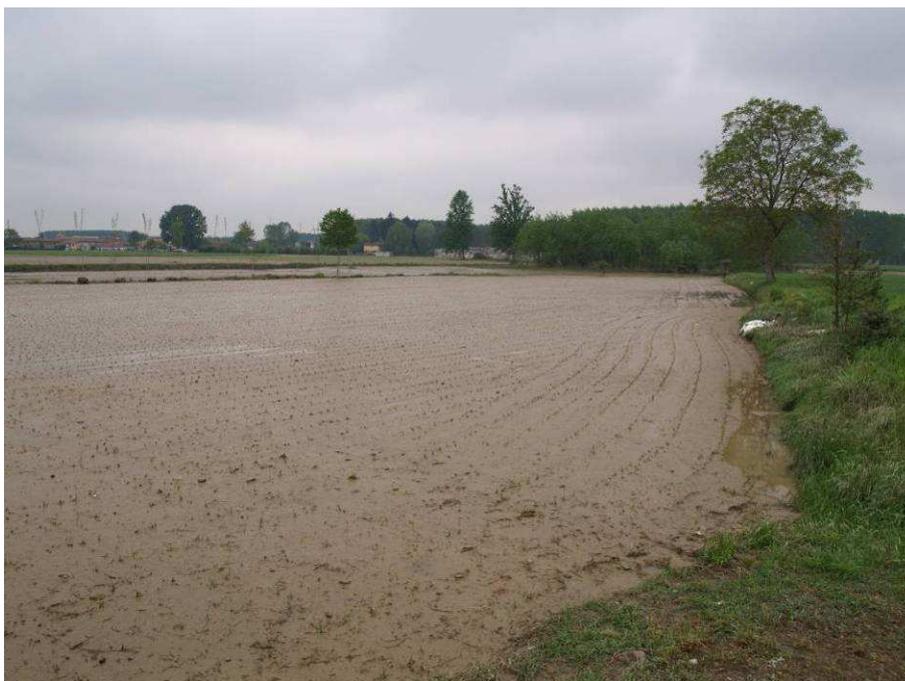
Punto 6 – Settore di pianura limitrofo verso ovest alle abitazioni di via Fratelli Carando. In alto, ancora allagato (immagine da <http://forum.meteonetwork.it/ditelo-foto/122287-allagamenti-grandine-serata-stra-ordinaria-follia-villafranca-piemonte-to.html>) in basso, dopo il ritiro delle acque.

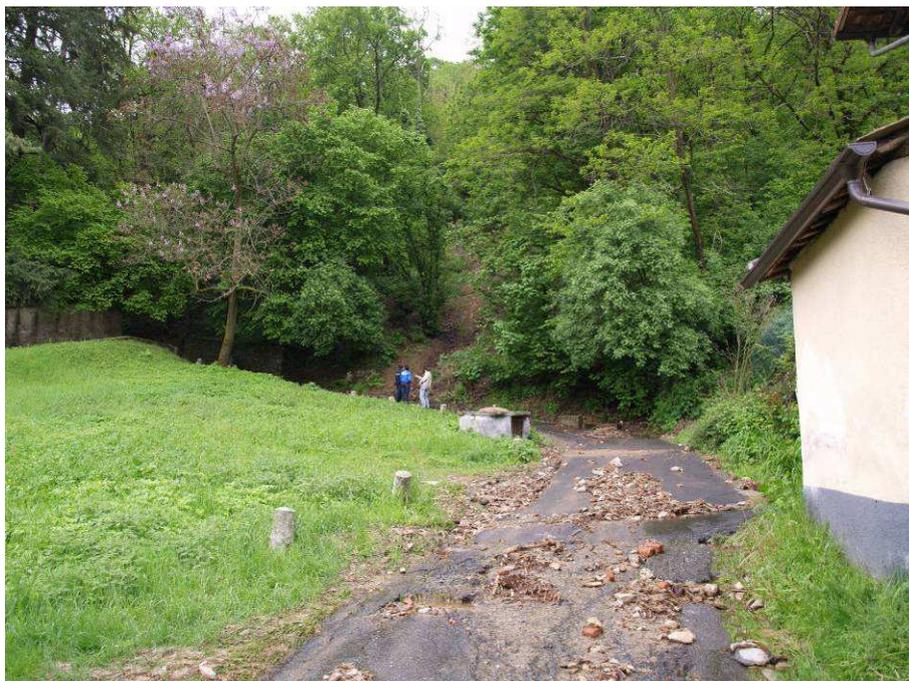
Punto 1 – Il versante settentrionale della rocca di Cavour, immediatamente a monte del concentrico, è stato interessato da una frana superficiale catalogabile come scivolamento rotazionale con evoluzione in colamento; il dissesto è caratterizzato da un coronamento ampio circa 10 metri e da uno sviluppo longitudinale di circa 50 metri. Il materiale franato si è riversato sulla sottostante strada comunale “Via del Castello” e da qui nelle vie cittadine ubicate a ridosso della rocca producendo un inghiaiamento generalizzato.

Punto 1 – Sullo sfondo il dissesto franoso, in primo piano la Via del Castello invasa dal materiale detritico franato

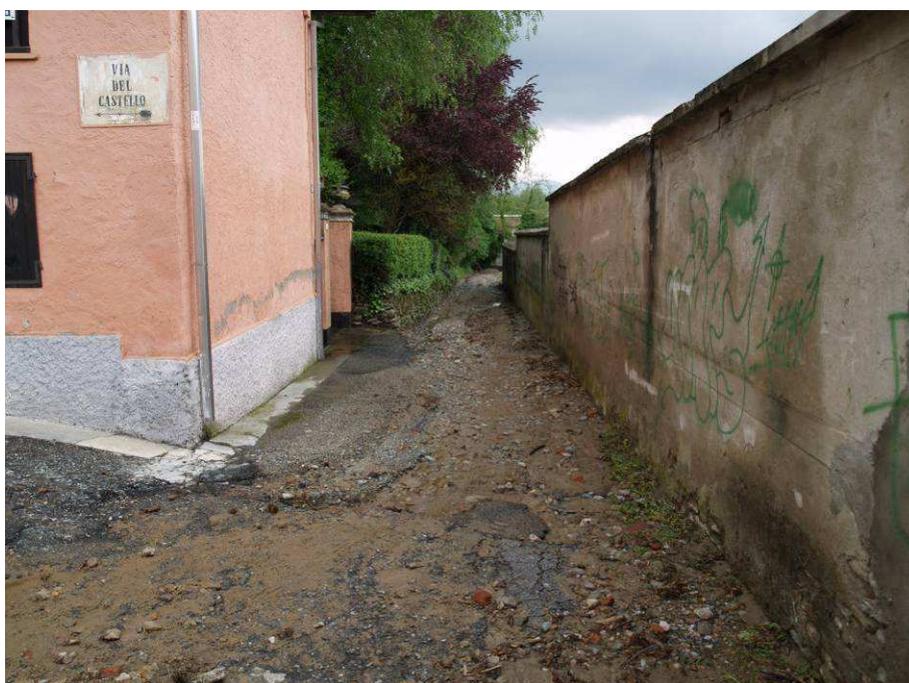
Punto 1 – Strada comunale invasa dal materiale detritico franato

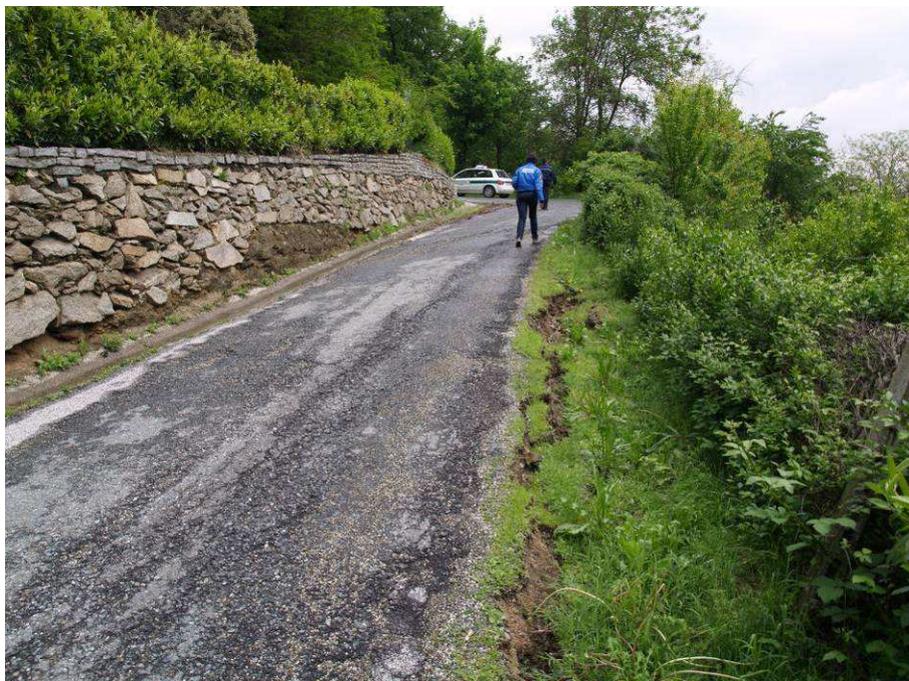
Punto 2 – Sulla strada comunale che permette di raggiungere la sommità della Rocca, immediatamente a valle di un tornante, a causa delle acque non regimate che

scorrevano sulla carreggiata si è verificato il cedimento della scarpata di valle per un tratto di circa 15 metri; il cedimento del manto stradale riferibile al passato denota la fragilità di questo settore nei riguardi delle acque non controllate.

Punto 2 – Cedimento della strada comunale per la sommità della rocca

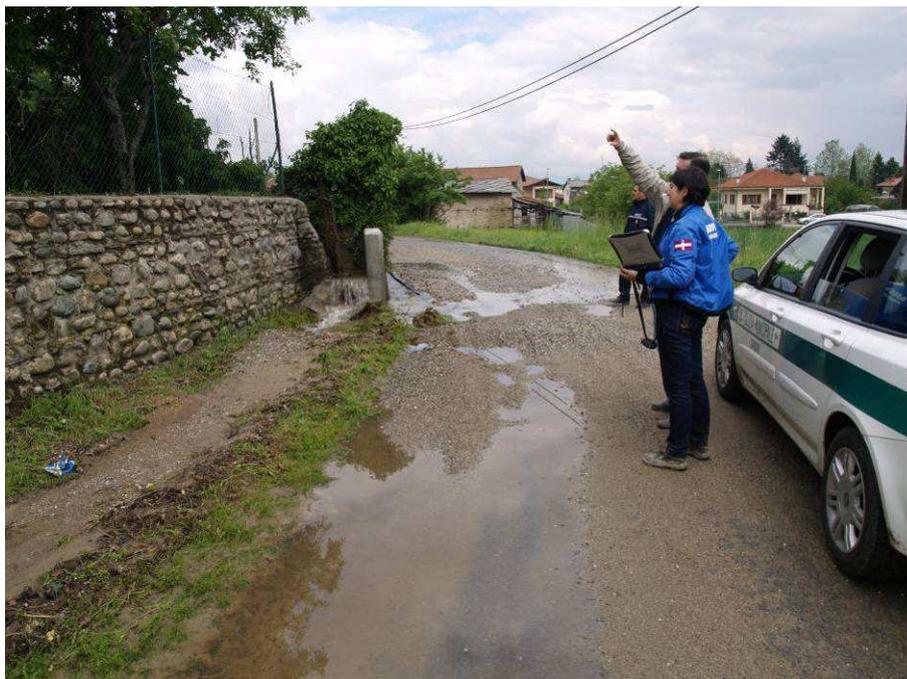
Punto 3 – L'intasamento di una bealera ha determinato l'inghiaimento della limitrofa strada comunale.

Punto 3 – Strada comunale allagata

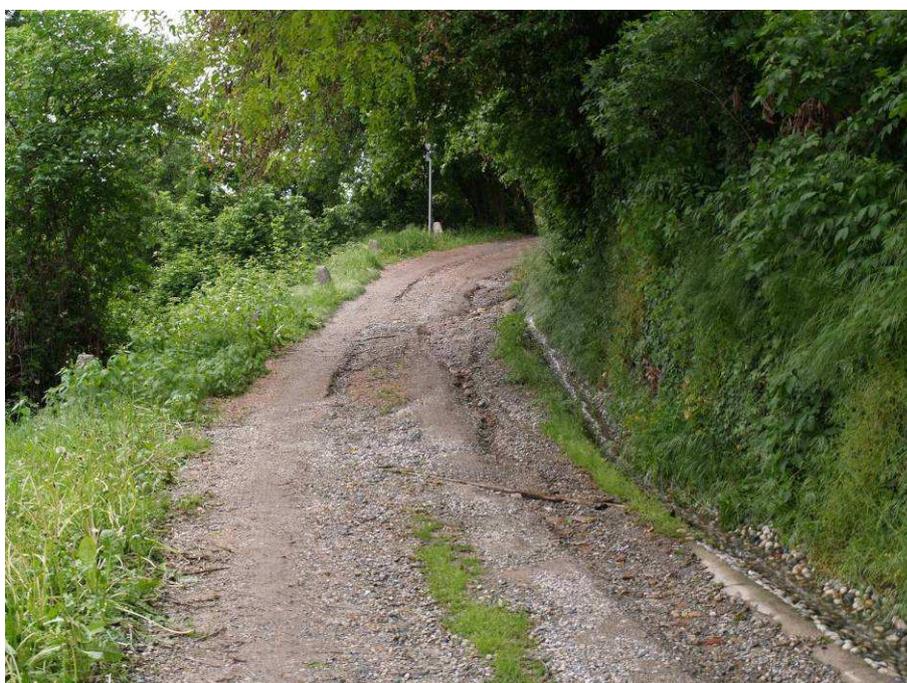
Punto 4 – La strada comunale con fondo in terra che si snoda sul versante orientale della Rocca e permette di raggiungere la Cascina S. Maurizio e un agriturismo, ha subito un'erosione diffusa a causa delle acque ruscellanti.

Punto 4 – Erosione del fondo stradale ad opera del ruscellamento delle acque

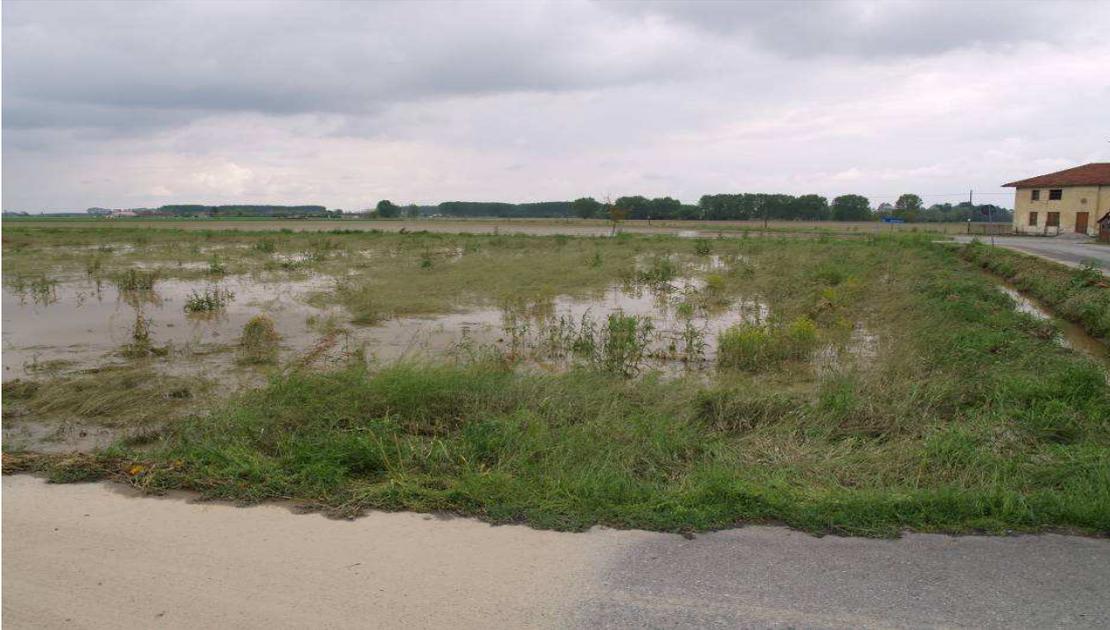
Punto 5 – Il rio Marrone è fuoriuscito dai suoi argini nella zona di Cascina Paschere allagando un vasto settore di pianura e le strade comunali che la intersecano; determinante nel processo di allagamento è stato l’apporto dai canali irrigui. Nel corso della sera del 5 maggio il ponte sul rio Marrone, nei pressi della chiesa di S. Agostino, è stato chiuso al traffico.

Punto 5 – Allagamento dei fondi limitrofi a Via Paschere

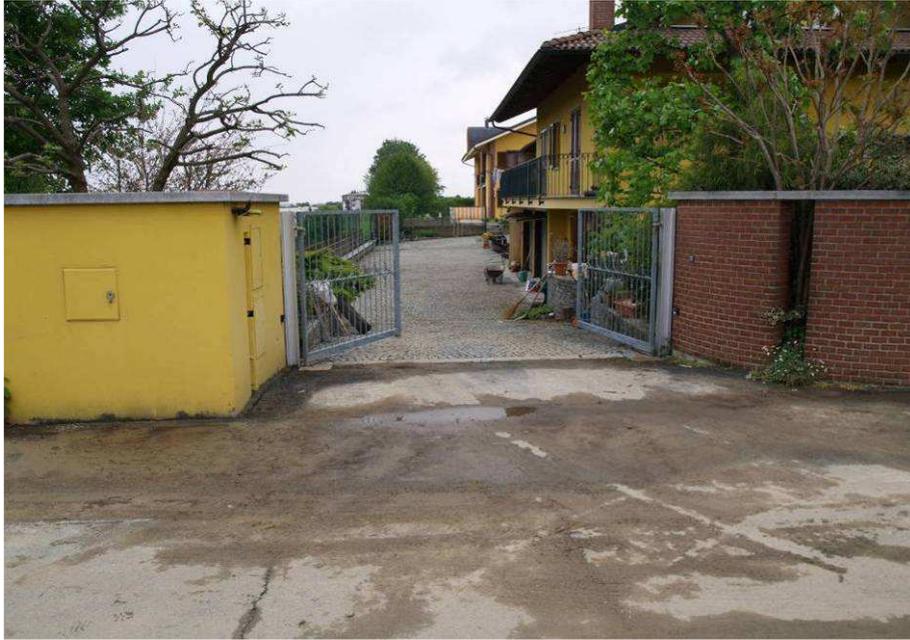
Punto 6 – La bealera Prasecco, che si origina dal rio Marrone, è straripata a monte di un’area residenziale ubicata ad est del concentrico di Cavour. Le acque esondate hanno invaso i locali al piano terra e al piano interrato di un’abitazione; nel locale cantina l’acqua ha raggiunto un’altezza di 80 centimetri. La situazione ha richiesto l’intervento dei Vigili del Fuoco.

Punto 6 – Abitazione coinvolta dallo straripamento della bealera Prasecco

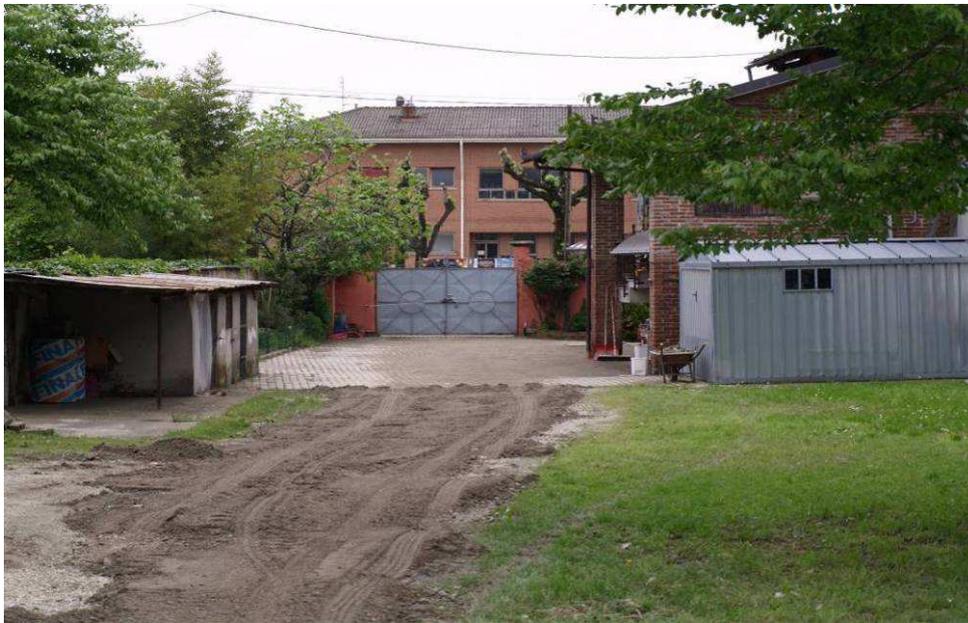
Punto 7 – A nord del concentrico il canale Sambone è esondato; le acque fuoriuscite hanno allagato le pertinenze di alcune abitazioni e, attraversata la strada provinciale, hanno coinvolto il cortile della scuola media.

Punto 7 – Settore interessato dall'esondazione del canale Sambone; in secondo piano la Scuola Media

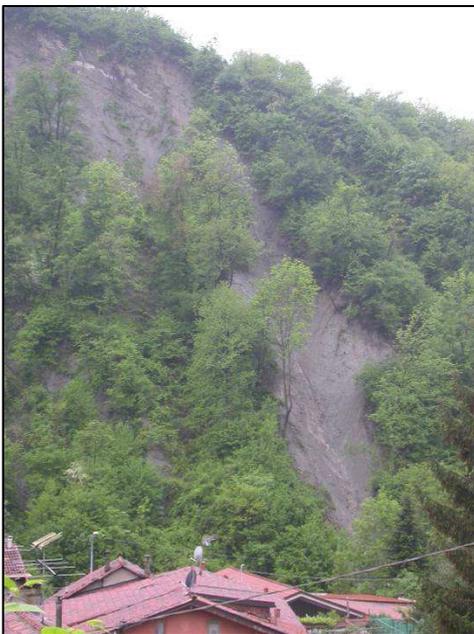
Il giorno 4 maggio 2010 a seguito di un evento pluviometrico particolarmente intenso e prolungato (oltre 110 mm di pioggia in tre giorni, alla stazione Torino Giardini Reali), si sono riattivati alcuni fenomeni franosi di modesta entità nell'area della collina torinese. Il fenomeno di maggior rilievo è ubicato in prossimità del civico 40 di Strada Cartman, dove un colamento rapido di fango e tronchi (*earth flow*) ha mobilitato alcune decine di metri cubi di materiale. Il fenomeno si innescò lungo un'incisione preesistente del versante circa 80-90 metri di dislivello a monte. L'accumulo è confluito sul Rio Cartman senza provocare danni e ostruzioni. Alcuni episodi di fluidificazione della coltre superficiale si rilevano in corrispondenza del tratto iniziale di strada Mongreno (versante in sinistra idrografica del Rio Mongreno) ed ancora alcuni fenomeni di ruscellamento concentrato nelle alti valli Mongreno e Cartman.

Panoramica del colamento rapido

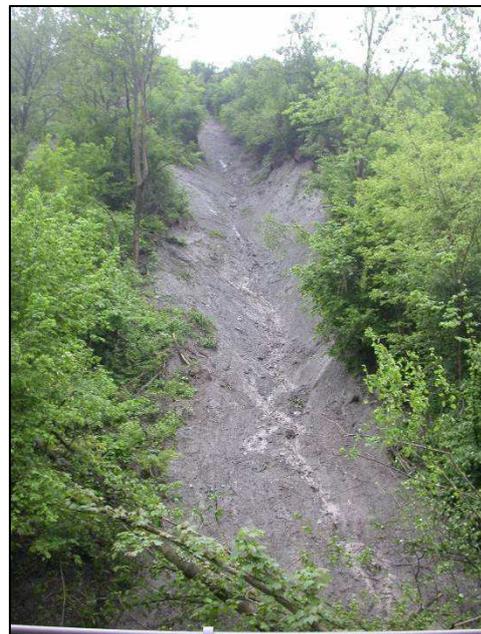
Vista del colamento dal basso

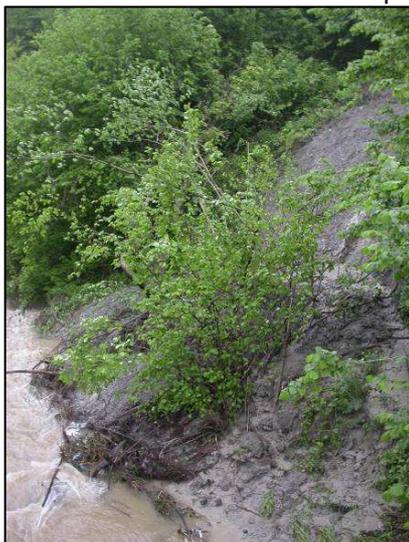
Parte dell'accumulo del colamento rapido confluito sul Rio Cartman

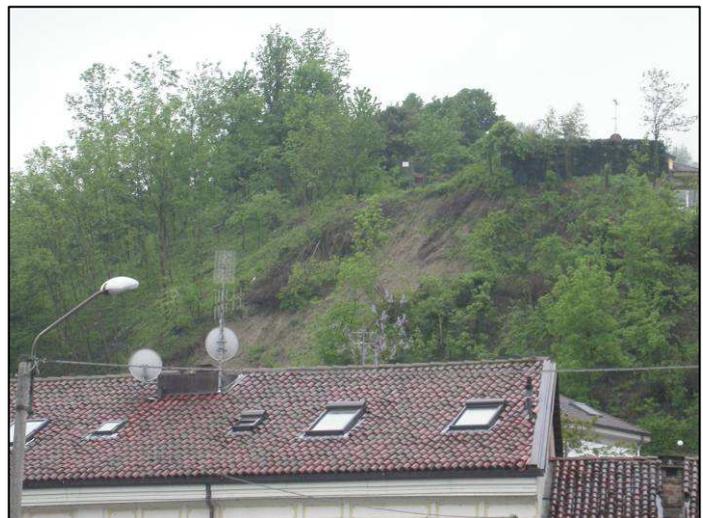
Fluidificazione coltri superficiali sul versante in sinistra idrografica del Rio Mongreno

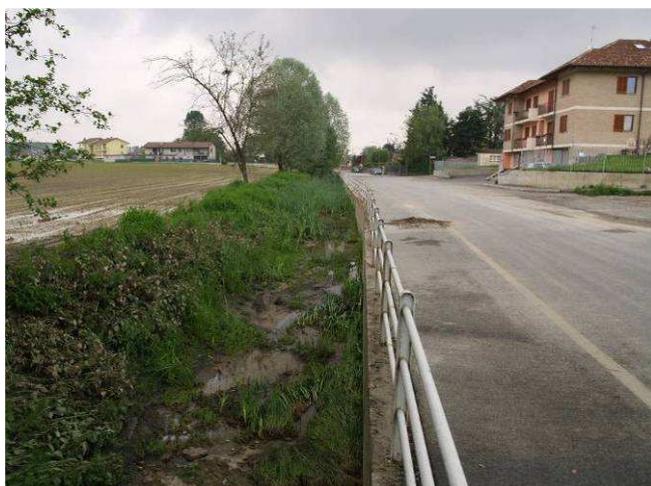
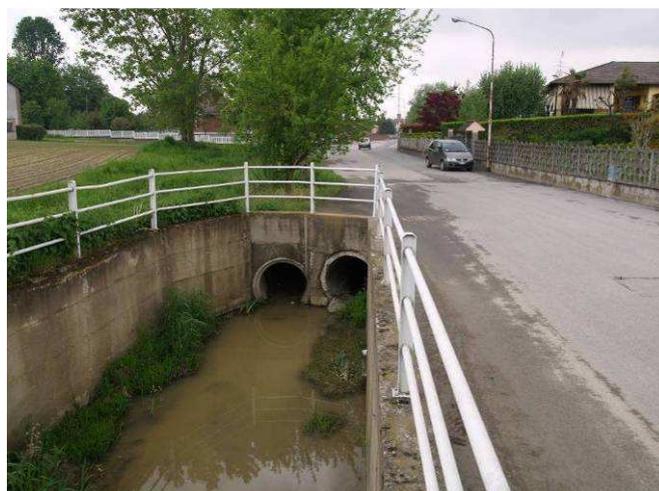
Nel territorio del comune di Cardè, a seguito delle piogge della sera del 5 maggio, si è verificata una sola situazione significativa di dissesto, che si era già presentata a metà di dicembre 2008, dopo intense e prolungate piogge. La bealera Riundino, ubicata a nord del concentrico, è straripata e le acque si sono riversate in un canale che scorre in direzione dell'abitato; immediatamente a monte del nucleo principale di Cardè, nel punto in cui il canale è intubato, le acque si sono riversate sulla strada comunale allagando le pertinenze delle limitrofe abitazioni fino alla piazza del municipio. Il rilievo è stato effettuato il 7 maggio congiuntamente al tecnico comunale.

Canale a monte dell'abitato prima dell'intubamento ed in corrispondenza dell'imbocco

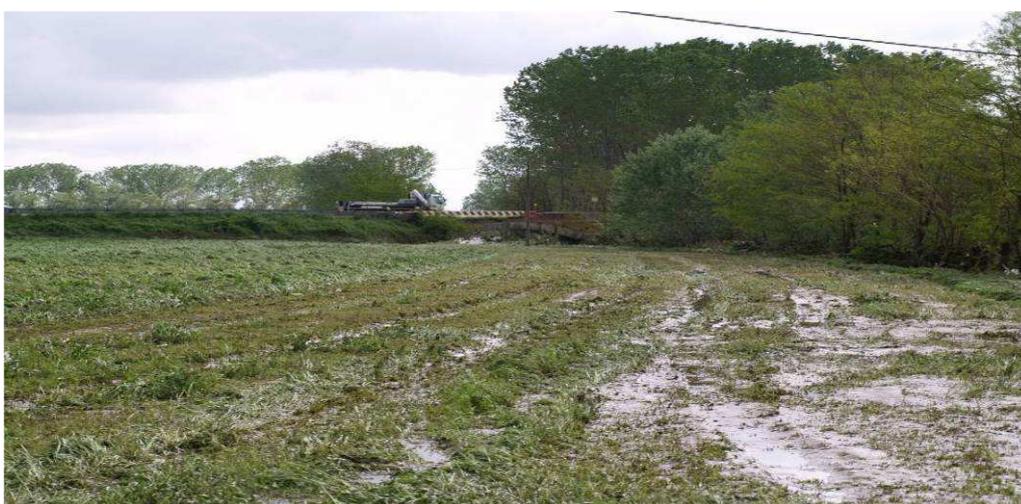
Nel territorio del comune di Barge le intense piogge dei primi giorni di maggio del 2010 hanno causato la piena del Torrente Ghiandone; le acque sono esondate in corrispondenza dell'attraversamento della strada provinciale n. 589 Saluzzo-Pinerolo allagando i campi e minacciando la vicina Cascina Richiaretto Grosso. La strada provinciale è stata cautelativamente chiusa al traffico. Il rilievo è stato effettuato il 6 maggio. Nel complesso la rete idrica minore ha provocato nel settore di pianura, soprattutto in zona Crociera e in zona Assarti, diffusi allagamenti che hanno coinvolto anche cascinali e abitazioni; il battente idrometrico registrato è stato pari a 50 cm. Si segnala lo sfollamento precauzionale di una famiglia costituita da 2 persone da un'abitazione sita in via Pelosa.

Effetti dell'esonazione del Torrente Ghiandone a monte del ponte sulla S. P. n. 589

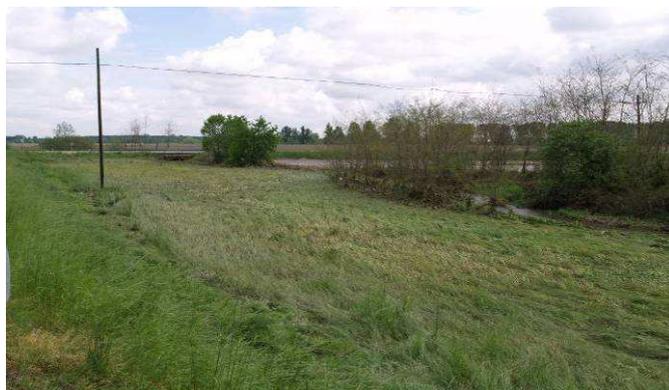
Nel territorio del comune di Revello le intense piogge dei primi giorni di maggio del 2010 hanno causato nei pressi dell'attraversamento della strada provinciale n. 589 Saluzzo-Pinerolo l'esonazione del Rio Martina ed il conseguente coinvolgimento delle superfici prative limitrofe. La strada provinciale è stata cautelativamente chiusa al traffico. Sono stati segnalati danni anche nell'area di pertinenza dell'Abazia di Staffarda. Il rilievo è stato effettuato il 6 maggio.

*Effetti
dell'esonazione
del Rio Martina a
monte del ponte
sulla S. P. n. 589*

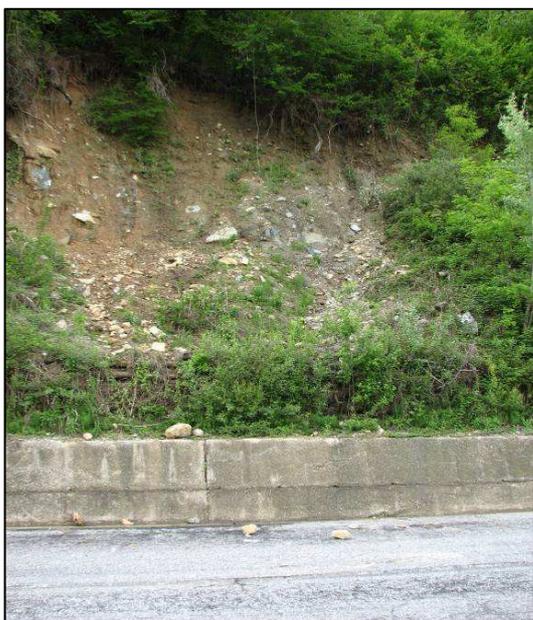
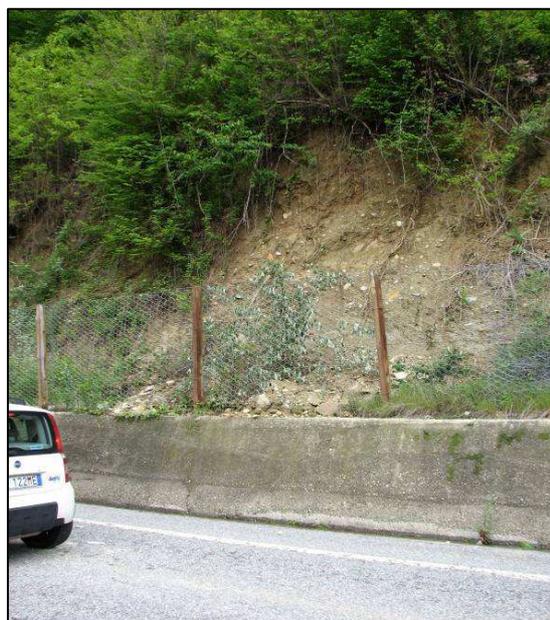
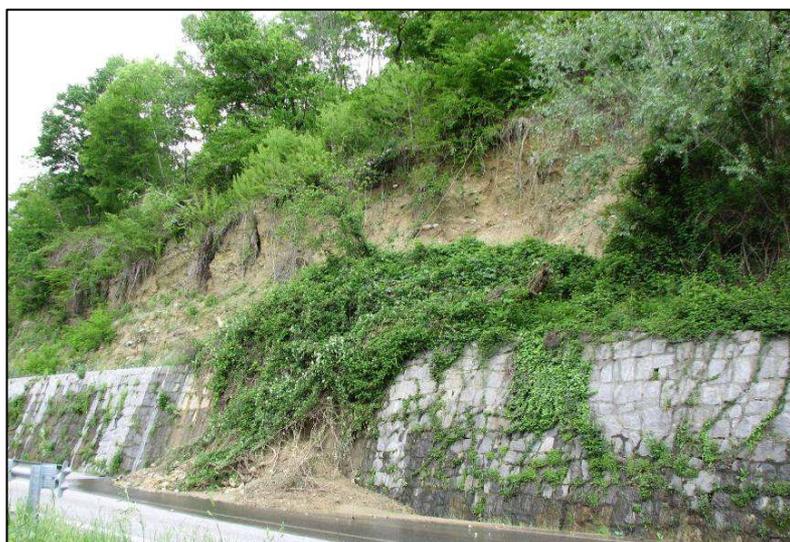
A seguito delle forti piogge di domenica 2 maggio e mercoledì 5 maggio, nel territorio comunale di Mongrando, si sono verificate alcuni fenomeni franosi. I dissesti sono avvenuti sulla strada vicinale che porta in Loc. Piaggera, lungo la SR n°419 Mongrando-Settimo Vittone e in loc. Vignazze. Lungo la SR si sono verificati tre piccoli rilasci di materiale sciolto dalla scarpata, costituita da materiale morenico, a lato della tracciato stradale; il fenomeno più importante ha superato il muro a lato della SR e ha in parte ostruito la sede stradale, che è stata precauzionalmente chiusa al traffico. Il cinematisma dei fenomeni è da ricondursi a fluidificazioni di materiale prettamente terroso con ciottoli; il materiale riversatosi sul sedime stradale è stato stimato di circa 2-3m³.

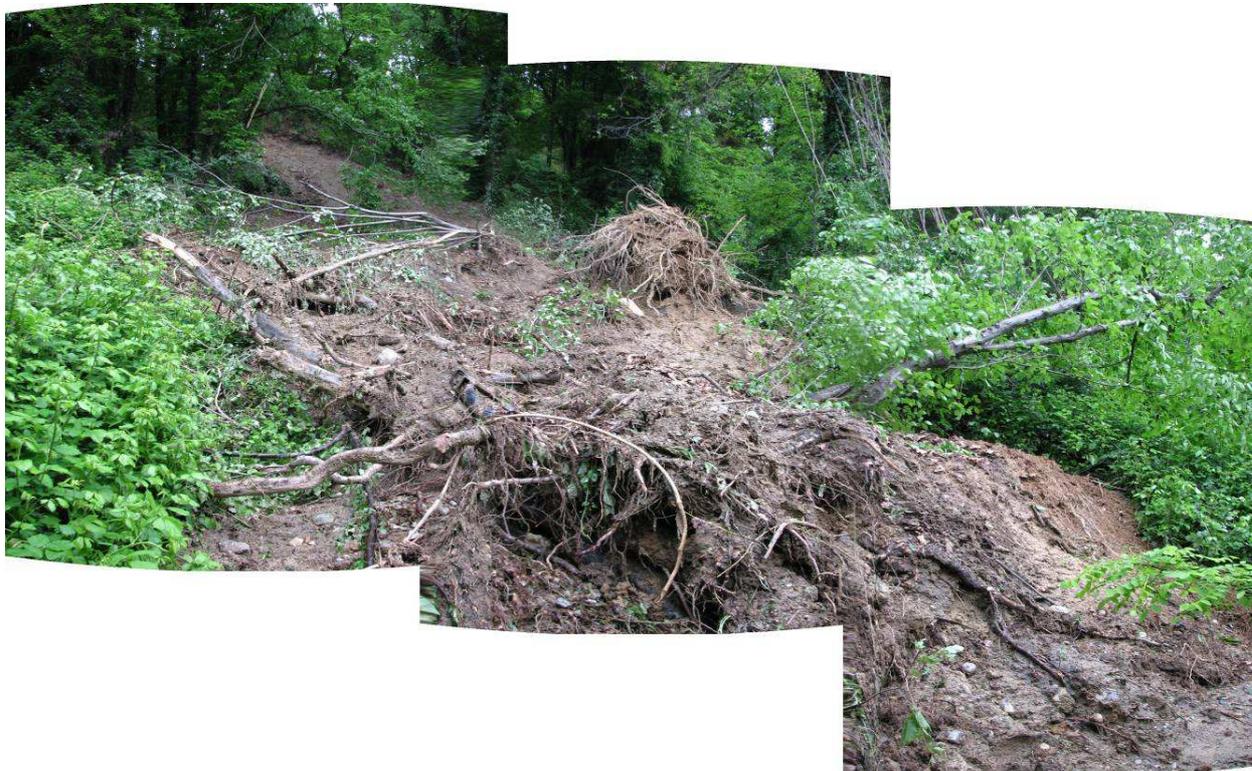
In Loc. Vignazze, a ridosso delle abitazioni, nella mattina di mercoledì, dalla scarpata ad elevato grado d'inclinazione, costituita da materiale morenico, si sono verificati due colamenti di materiale sciolto che hanno divelto alcune piante e arrestato la loro corsa a circa una decina di metri dalle abitazioni sottostanti.

Materiale mobilitatosi e zona di nicchia

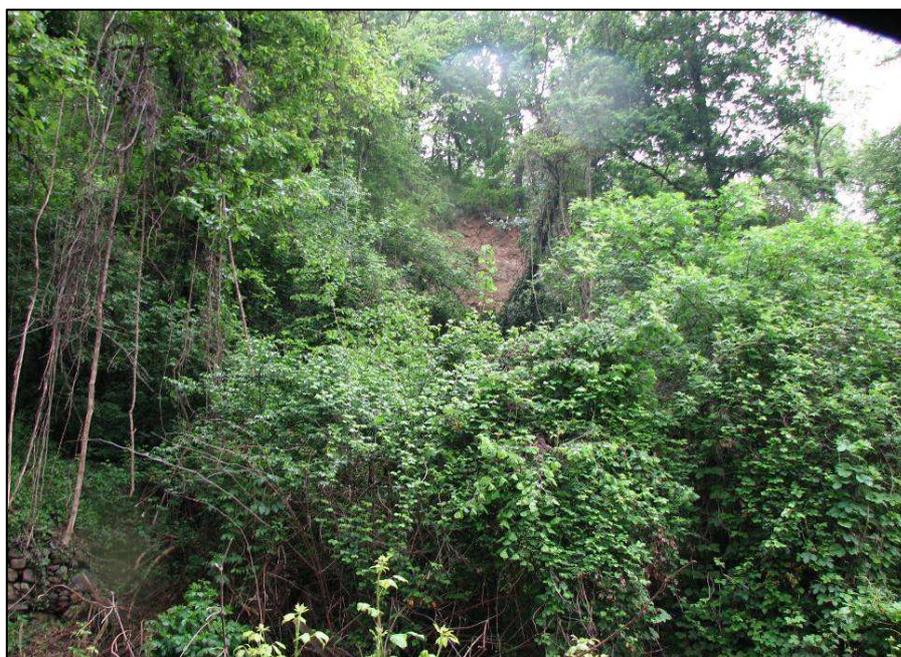
Zona di nicchia del secondo dissesto in Loc. Vignazze

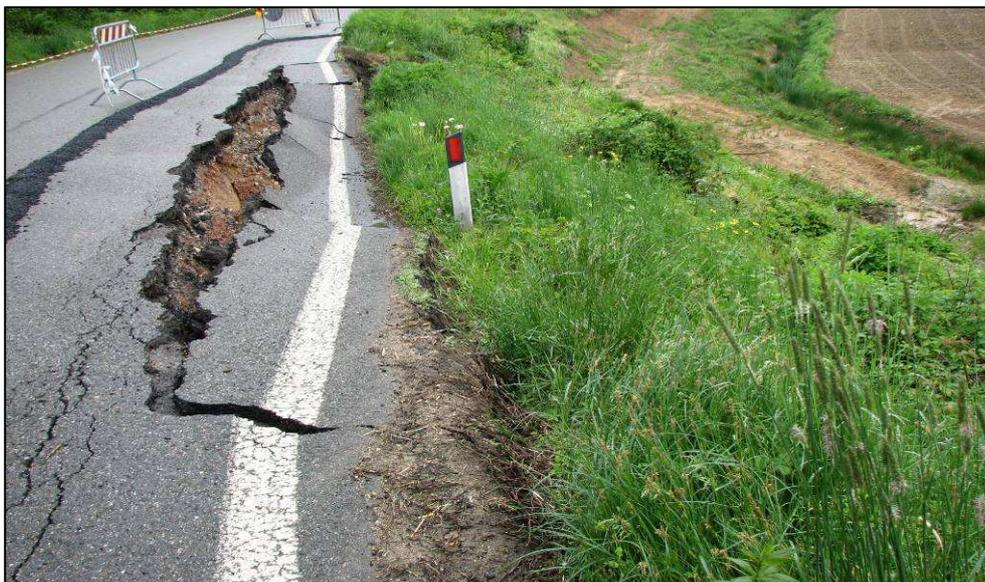
Lungo la SP n°230 nei pressi della Loc. Radice, tra martedì 4 e mercoledì 5 maggio, si è verificato uno scivolamento a carico del terrapieno della sede stradale; lungo il sedime stradale si è aperta una fessura lunga circa 10m con un'apertura circa 20cm, accompagnata da delle fessure di trazione a ridosso del piede della scarpata. Al fine di evitare il ruscellamento e il ristagno delle acque meteoriche lungo il coronamento è stata predisposta un cordolo di bitume a contorno dello stesso; localmente è stato predisposto il passaggio dei veicoli solo su una corsia.

Danno al sedime stradale e coronamento del movimento rilevato

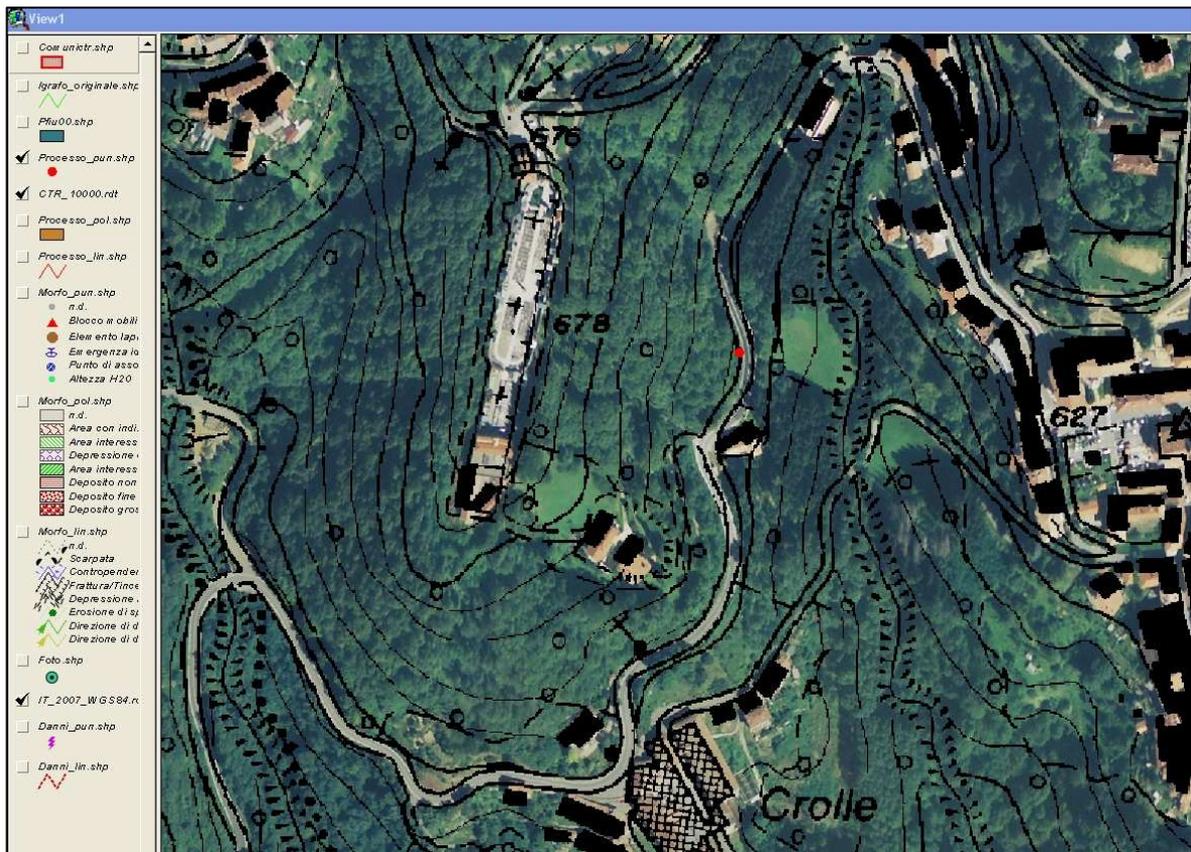
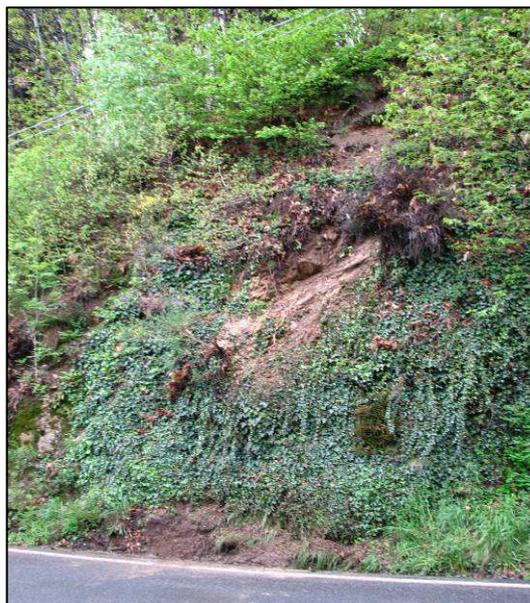
Lungo la SP n°200 nei pressi della Borgata Crolle, tra martedì 4 e mercoledì 5 maggio, si è verificato un distacco dalla scarpata a ridosso della carreggiata di materiale lapideo disarticolato e terreno con una cubatura inferiore al 1m³. Il materiale rilasciato è stato prontamente spostato dalla sede stradale dagli operai comunali.
