EFFETTI AL SUOLO

Nelle pagine che seguono sono riassunte, per provincia e comune, le risultanze di sopralluoghi effettuati dal Dipartimento Geologia e Dissesto e dal Dipartimento Prevenzione dei rischi geologici di Arpa Piemonte, integrate con informazioni fornite da uffici regionali o reperite sui media.

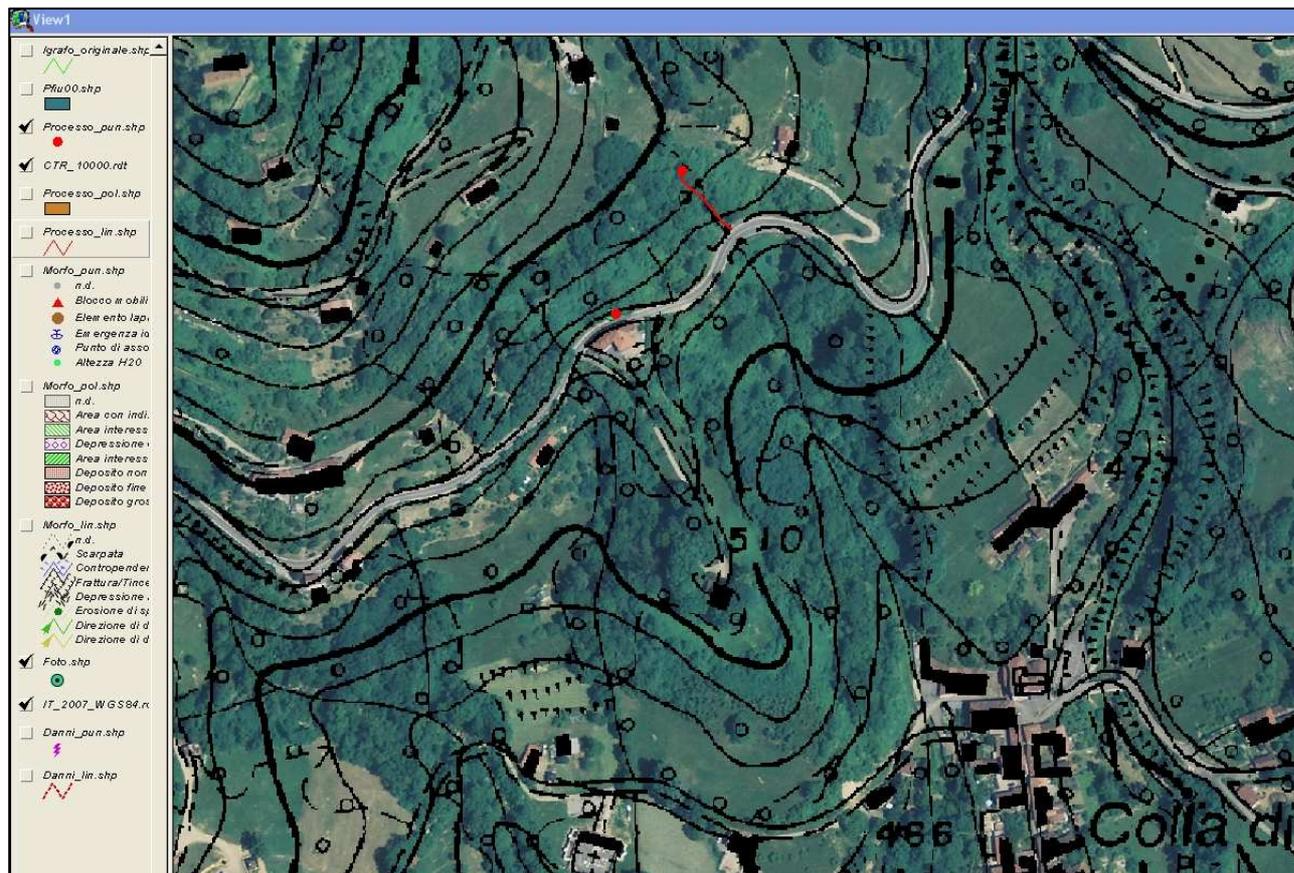
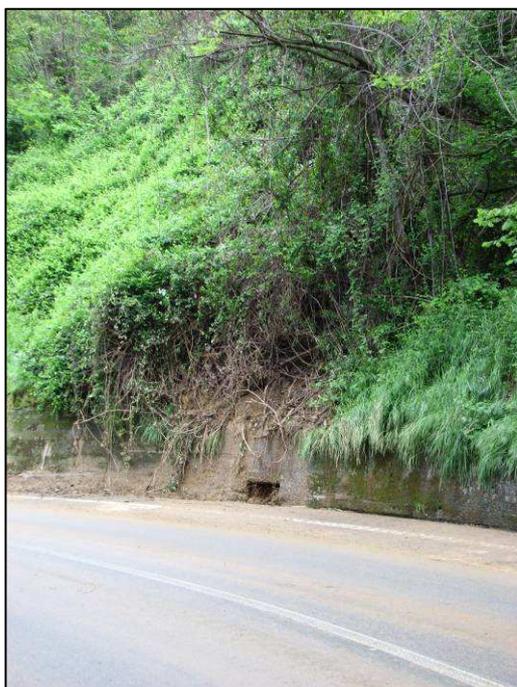
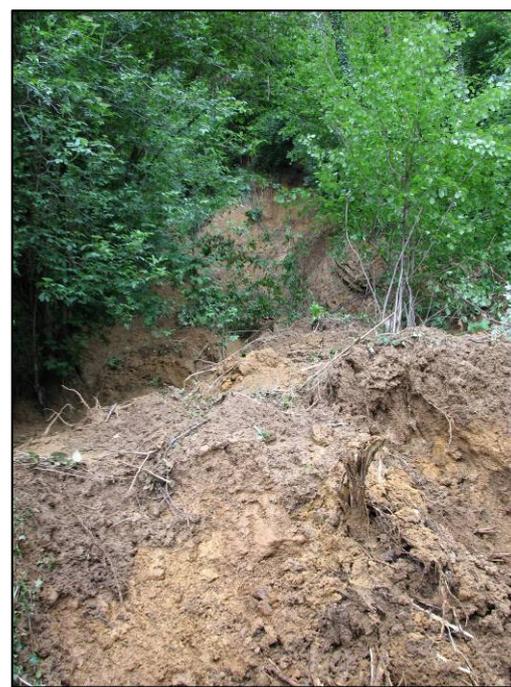
A seguito delle forti piogge di domenica 2 maggio, lungo la SP n°500 nei pressi della Regione Colla, si sono verificati due colamenti di materiale sciolto che durante la sua mobilitazione ha interessato alcuni arbusti e giovani piante arboree. Il fenomeno di maggior entità si è sviluppato lungo l'alveo di un affluente in sinistra del Rio Strusa; la zona di distacco si è sviluppata circa 50m a monte della SP n°500.

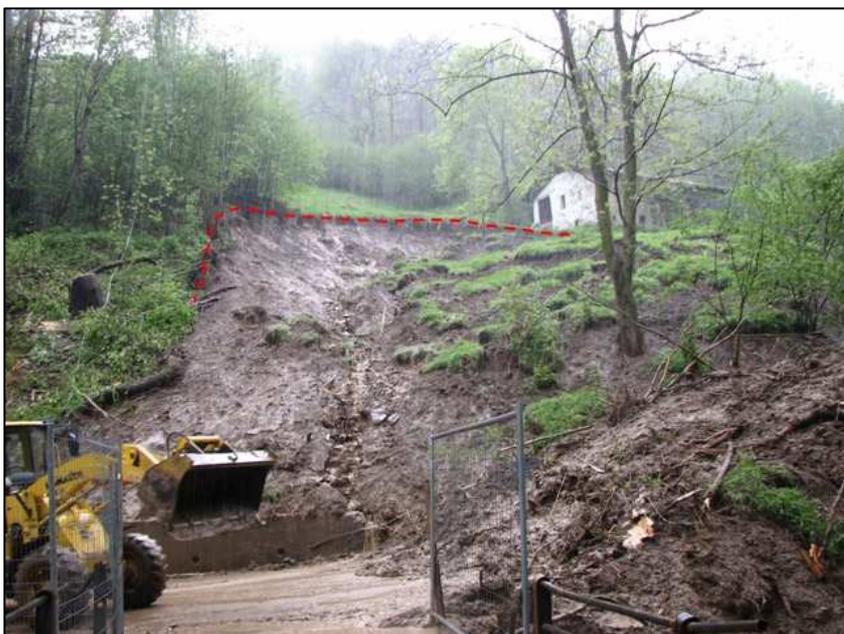
Si tratta di una frana attivatasi con movimento di tipo rotazionale passante poi a colamento che ha interessato principalmente il materiale di copertura di alterazione del substrato roccioso, costituito dalle Tonaliti del Plutone di Miagliano. La nicchia di distacco ha un andamento arcuato e la superficie di scivolamento si è formata ad una profondità di qualche metro dal piano campagna. La massa mobilitata, con un volume stimato di circa 400 m³, è scesa verso l'incisione del rio Morezza, depositandosi esclusivamente sulla sede stradale, ostruendola totalmente (materiale depositato sulla strada circa 200 m³) ed impedendo così il raggiungimento delle abitazioni della frazione Usciso.

Veduta d'insieme del fenomeno franoso con evidenziata la nicchia di distacco

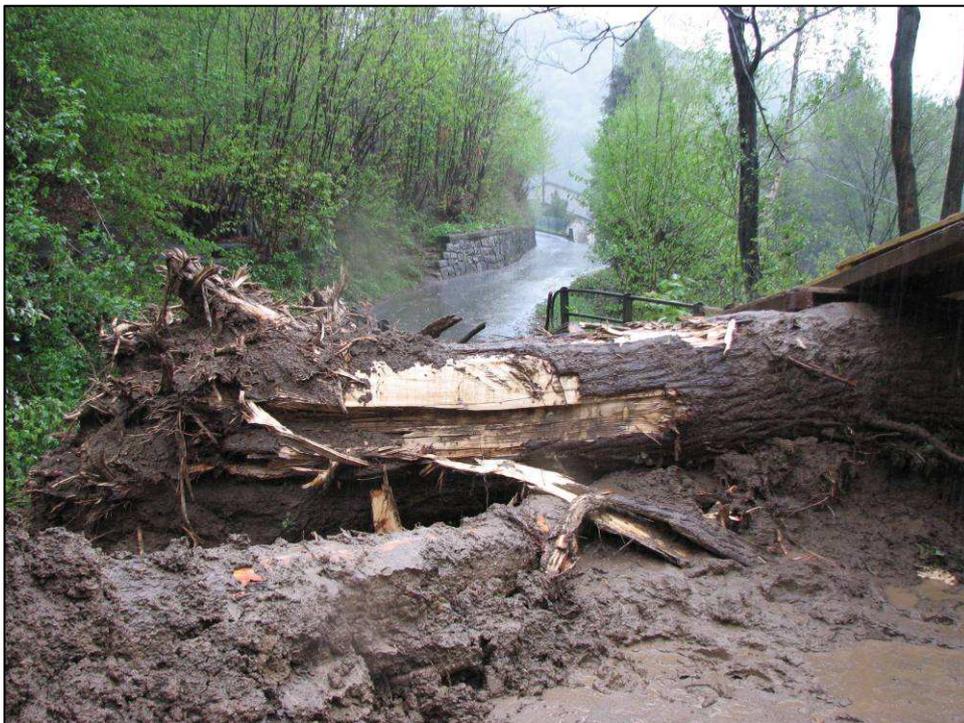
Il fango e un albero secolare sbarrano la strada per frazione Usciso (sullo sfondo)

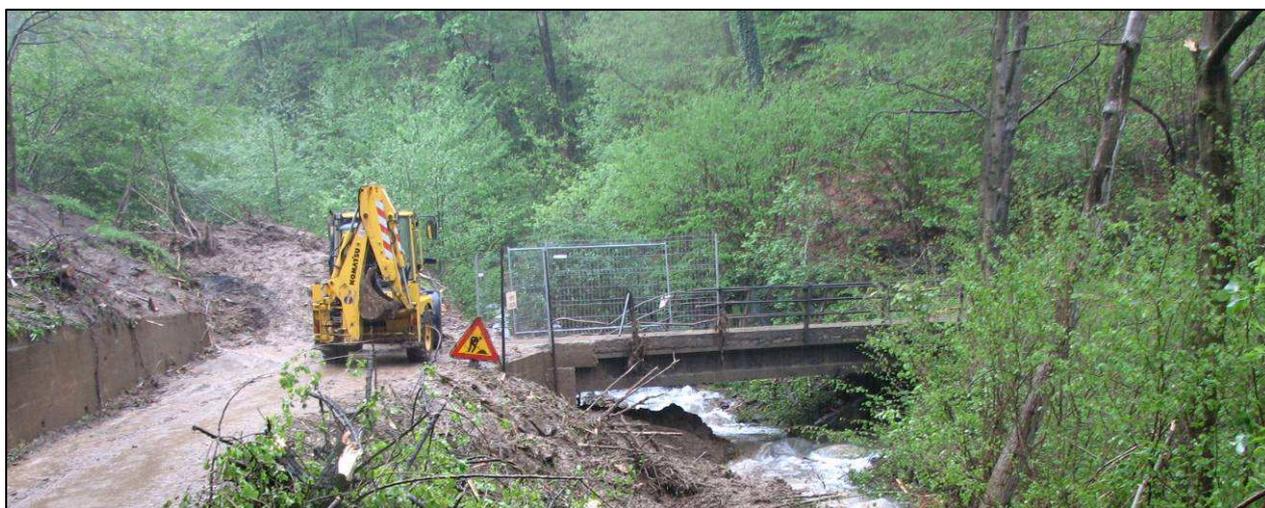
Attraversamento del rio Morezza per accedere alla frazione Usciso.

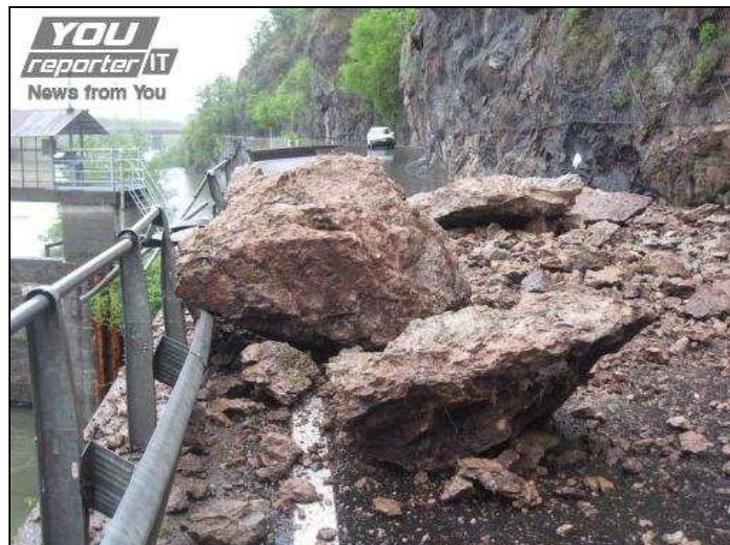
A seguito delle forti piogge, martedì 4 maggio intorno alle 10:30, lungo al SP 165 di Vintebbio nei pressi della soglia sul Sesia, si è verificato un crollo di materiale lapideo dagli affioramenti rocciosi di vulcaniti permiane che fiancheggiano la sede stradale. L'ammasso caduto, la cui volumetria complessiva è stata valutata di circa 30 m³, ha invaso la sede della provinciale sfondando il guardrail e cadendo nell'alveo del fiume; la strada è stata chiusa al traffico, deviato sulla SP n°299.

Immagine del crollo (da: www.youreporter.it)
