RAPPORTO DELL'EVENTO TEMPORALESICO DEL 07-08-2009 ALTA VAL DI SUSÀ

Confronto con l'evento alluvionale del 06-08-2004

Torino, 22 ottobre 2009

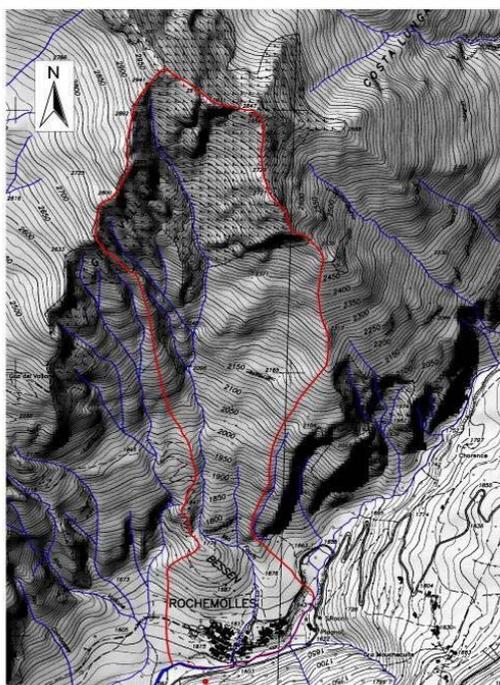
Figura 15 - Bacino del Rio Fourn (linea rossa)

Nella serata di venerdì 7 agosto 2009, il Rio Fourn (Fig. 15) è stato interessato da un processo di tipo *mud-debris flow* (colata di fango e detriti). In base alle testimonianze di alcuni residenti della località Rochemolles, ubicata in area di conoide, il fenomeno si è verificato tra le ore 18 e le 20 (ora legale) ed è stato caratterizzato da alcune pulsazioni in cui la colata "rallentava la sua corsa per poi ripartire con accelerazioni". Il fronte della colata si presentava come una massa viscosa a componente solida prevalente, assimilabile ad una "colata di cemento" contenente massi fino a 100-120 cm di dimensione massima.

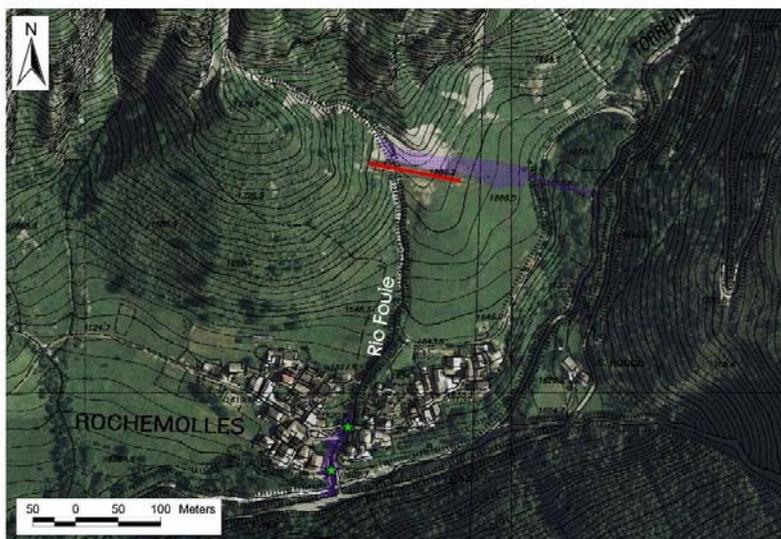
Nel settore apicale del conoide di origine mista (Fig. 16), caratterizzato da pendenza media di circa 25°, la colata è defluita in parte attraverso la tubazione di attraversamento dell'opera paravalanghe, con conseguente interessamento della frazione di Rochemolles, ed in parte è stata deviata dall'opera stessa in seguito alla parziale ostruzione (pari al 50% circa) della tubazione stessa, a causa del cedimento di un componente in cemento armato di una briglia selettiva e della deposizione di grossi massi depositati dalla colata (Figg. 17 e 18).

Figura 16 - Conoide del Rio Fourn. In blu si evidenziano i settori dove la colata è fuoriuscita dal canale: in apice del conoide è visibile la componente deviata dal paravalanghe (linea rossa) e nella frazione di Rochemolles la porzione che ha distrutto i ponti di attraversamento (stelle verdi) e che ha raggiunto alcuni edifici.

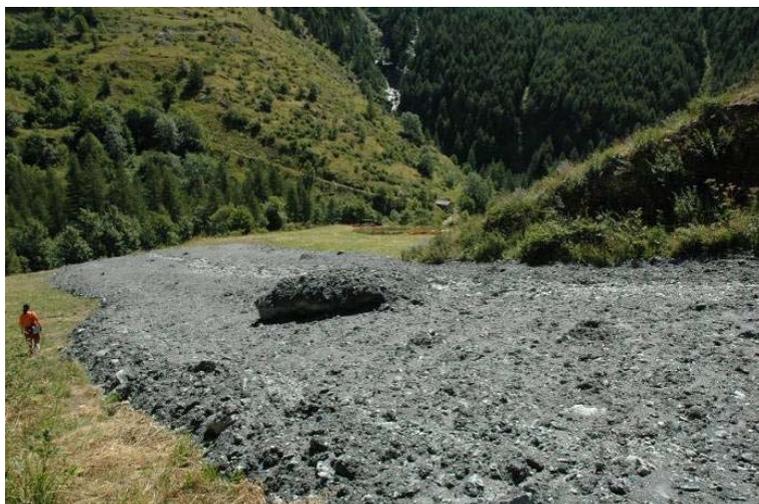
La porzione di colata deviata è defluita verso Est nel T. Rochemolles, depositando 2500-3000 m³ di materiale in area prativa senza provocare danni (Fig. 17). Il deposito è costituito da ghiaia e ciottoli con massi di dimensioni rilevanti (fino a 4-5 m³ di volume) immersi in matrice siltoso-sabbiosa.

Figura 17 - Depositi della colata deviata dall'opera paravalanghe (sulla destra nell'immagine).

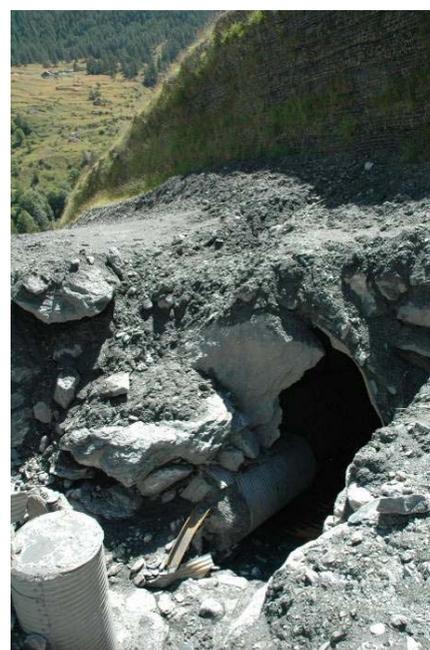
Figura 18 – Ostruzione della tubazione di attraversamento del paravalanghe ad opera di grossi massi e briglia selettiva piegata dai massi stessi.

L'opera paravalanghe, sebbene costruita per altre finalità, risulta avere una funzione di trattenuta e deviazione delle colate; tuttavia il diametro della tubazione di attraversamento pare non adeguatamente dimensionato, in quanto consente il passaggio di portate in grado di provocare ingenti danni nell'abitato di Rochemolles. Inoltre, attualmente, le briglie selettive a monte dell'opera sono danneggiate.

Non ultimo, dovrebbe essere verificato il tipo di sollecitazione indotto dalle colate detritiche sull'opera paravalanghe, in quanto tale processo risulta differente da quello per cui è stata progettata l'opera stessa.

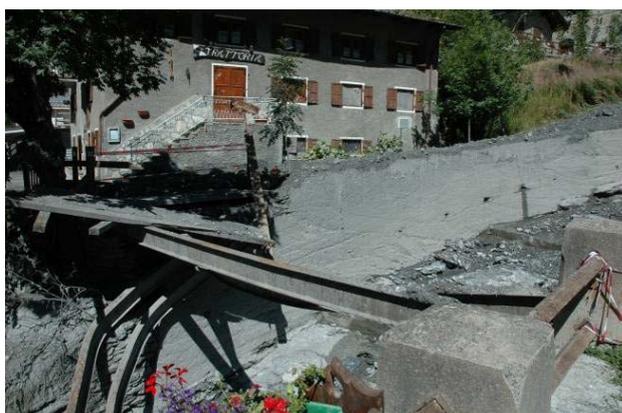
I problemi principali si sono riscontrati nel tratto immediatamente a monte della confluenza con il T. Rochemolles, dove la colata ha colmato la sezione libera del canale ed è fuoriuscita sulla sede stradale e contro gli edifici circostanti: in particolare la tracimazione è avvenuta nel tratto compreso tra il penultimo e l'ultimo ponte sul Rio Fourn (Figg. 19, 21 e 22), entrambi sormontati e completamente distrutti.

Figura 19 - Ultimo ponte di attraversamento sul Rio Fourn prima della confluenza con il T. Rochemolles

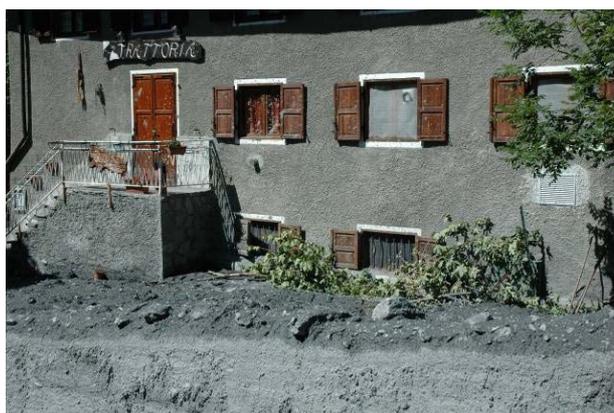
La colata ha lambito diversi edifici tra cui quello di un attività di ristorazione in destra idrografica, alluvionato al piano terra (Fig. 20). Un'autovettura parcheggiata sulla strada in prossimità del canale è stata trascinata fino alla confluenza con il T. Rochemolles.

Figura 20 - Particolare dell'edificio alluvionato.

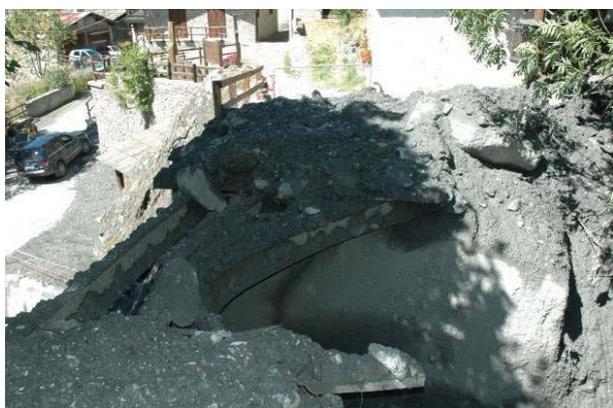
Figura 21 - Penultimo ponte di attraversamento sul Rio Fourn prima della confluenza con il T. Rochemolles.

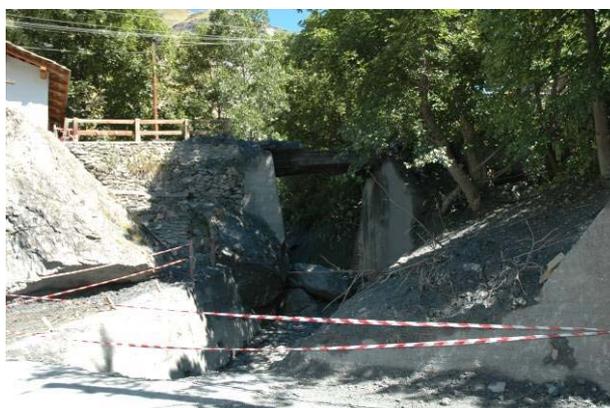
Figura 22 - Ponte della figura 21 visto da valle e tracce del passaggio della colata.

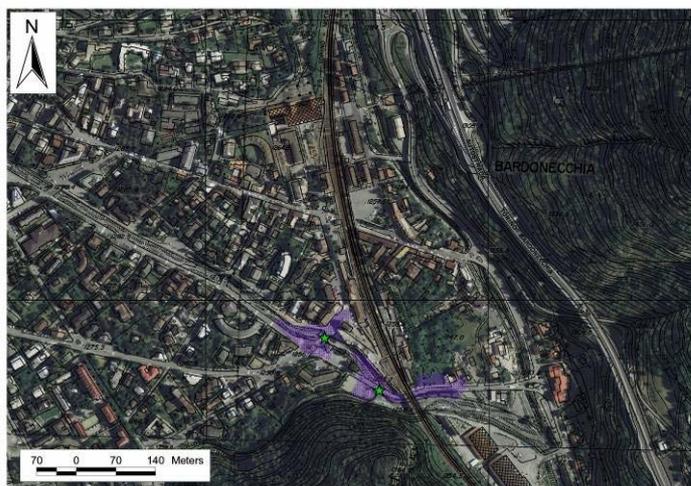
Figura 23 - Area di esondazione della colata del T. Frejus (in blu) e ponti sormontati (stelle verdi) a monte della confluenza con la Dora di Valle Stretta.

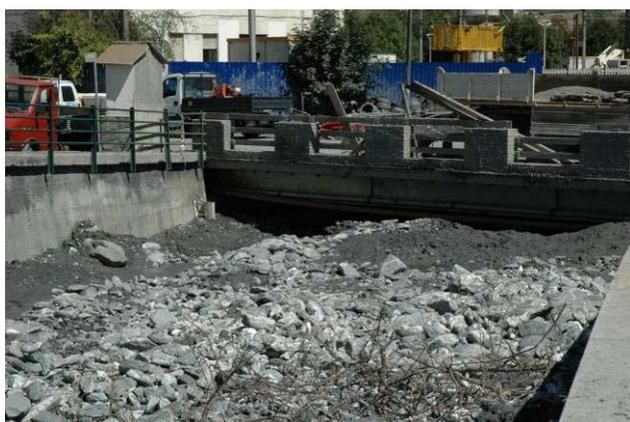
In particolare, in prossimità del ponte di Via Europa la colata è tracimata in destra idrografica invadendo con fango e detriti la strada adiacente al canale e la rotonda. Il ponte medesimo è stato sormontato dalla colata, come testimonia la completa occlusione della luce dell'impalcato ad opera di depositi ghiaioso-ciottolosi e blocchi, immersi in matrice composta da silt argilloso e sabbia fine (Fig. 24). In sinistra idrografica tutta l'area compresa tra il distributore di carburante e il piazzale della stazione è stata coperta da depositi ghiaioso-sabbiosi in abbondante matrice siltoso-argillosa di spessore massimo superiore a 50 cm (Fig. 25).

Figura 24 - Ostruzione delle luci di attraversamento del ponte di Via Europa da parte dei depositi di colata (vista verso valle).

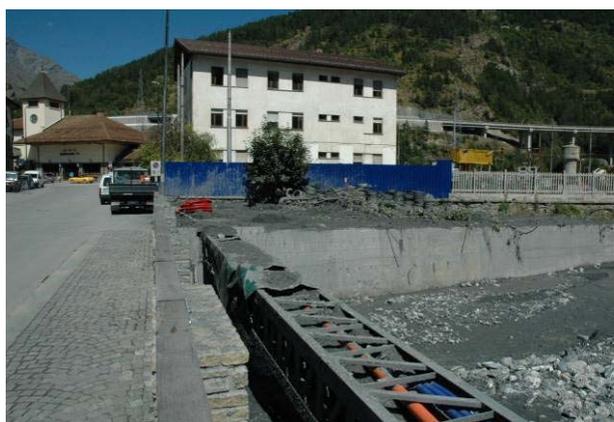
Figura 25 - Evidenti tracce in sinistra idrografica del sormonto del ponte di Via Europa.

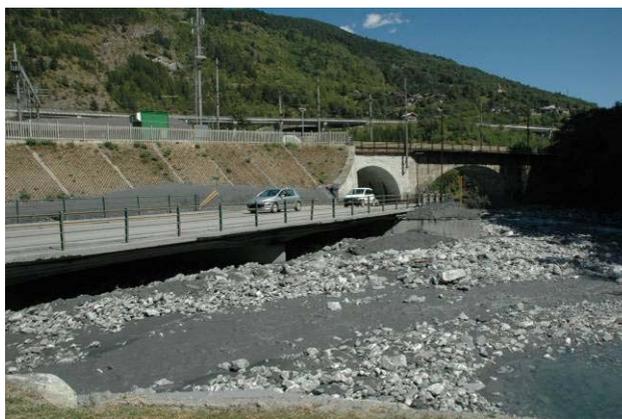
Figura 26 - Confluenza del T. Frejus nella Dora di Valle Stretta. Tracce del passaggio della colata di fango e detriti che ha sormontato il ponte di Via Torino.

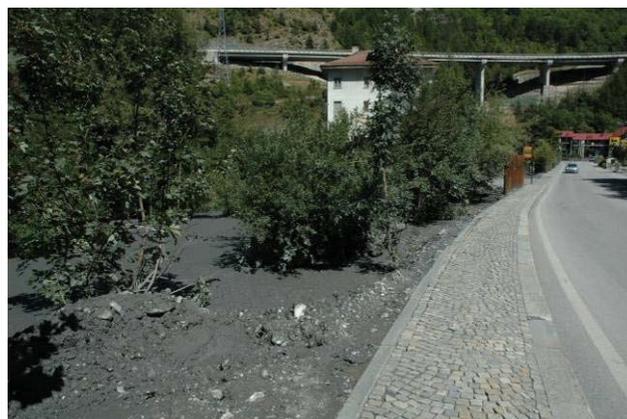
Figura 27 - Colata del T. Frejus; depositi siltoso-argillosi con clasti di 20-30 cm di diametro, rilevati in sinistra Dora di Valle Stretta a valle della confluenza (Via Torino in prossimità del distributore di carburante).

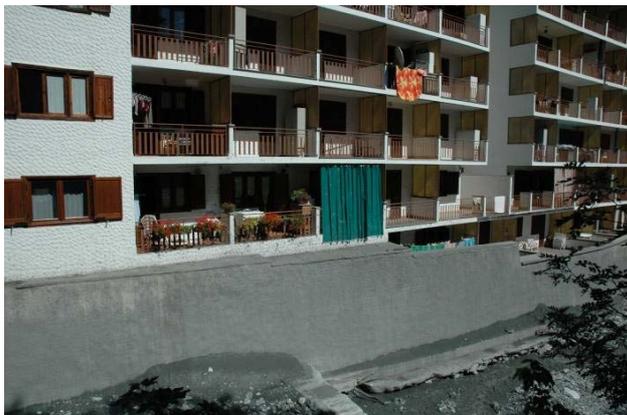
altezza delle tracce del passaggio della colata dell'agosto 2009 (Fig. 28) rispetto a quelle dell'evento del 2004 (Fig. 29).

Fig. 28 - Edifici in sinistra idrografica posti poco a valle del ponte di Via Medail, lambiti dalla colata del 2009.

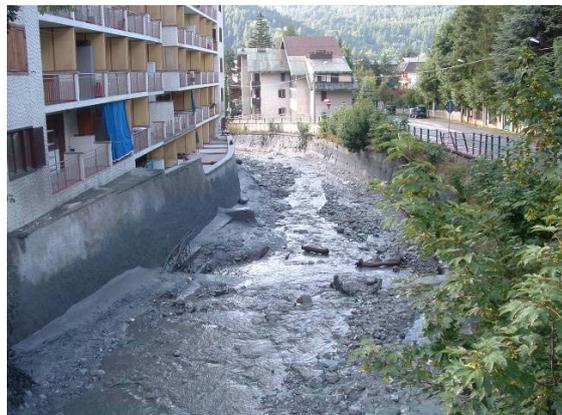
Fig. 29 - Stesso tratto descritto in Fig. 28, ripreso dopo l'evento del 2004.

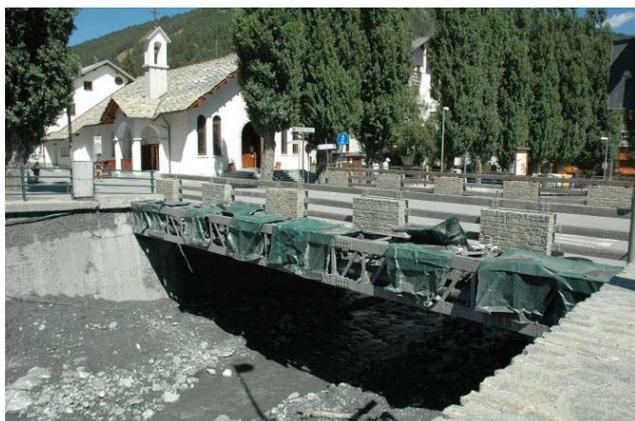
Fig. 30 - Vista da monte verso valle del ponte di Via Montenero, sormontato dalla colata del 7 agosto scorso.

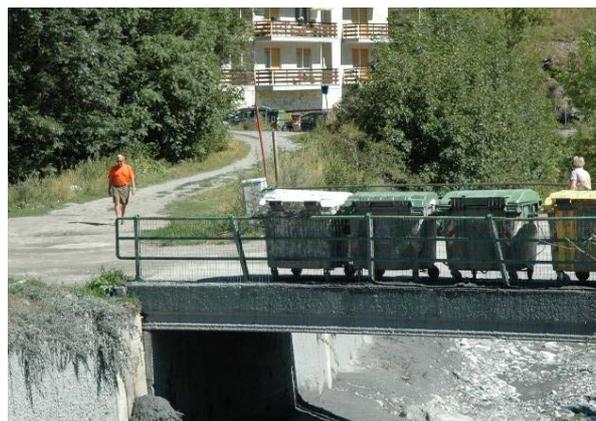
Fig. 31 - Effetti della colata del 7 agosto 2009 sull'impalcato del ponte di Via Cavour.

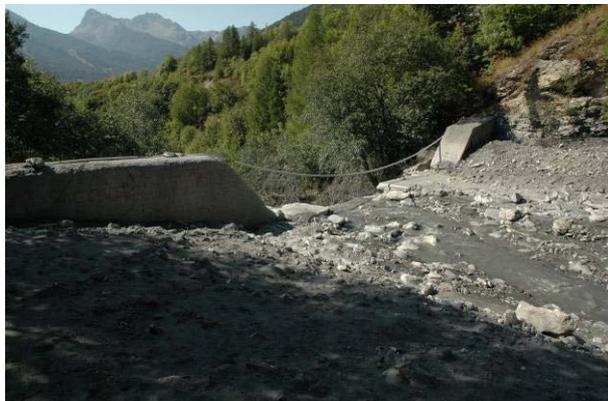
Figura 32 - Briglia a monte dell'apice di conoide, le cui ali sono state sormontate dalla colata dell'agosto 2009.

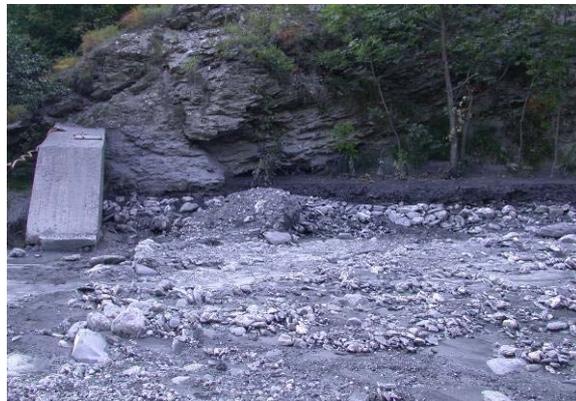
Figura 33 - Per confronto particolare dell'ala destra della stessa briglia a seguito dell'evento dell'agosto 2004.

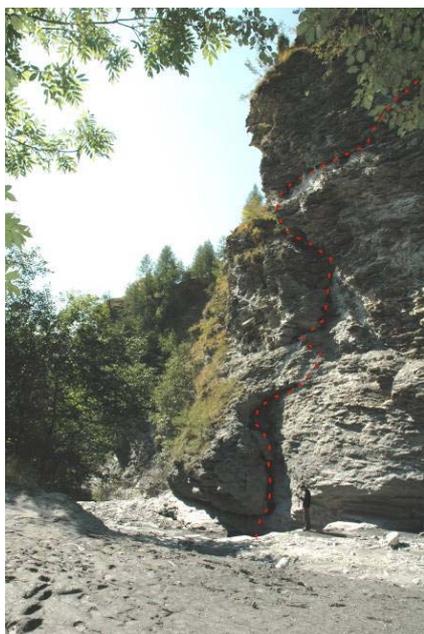
Figura 34 - Porzione di versante instabile (il tratteggio indica la frattura beante).

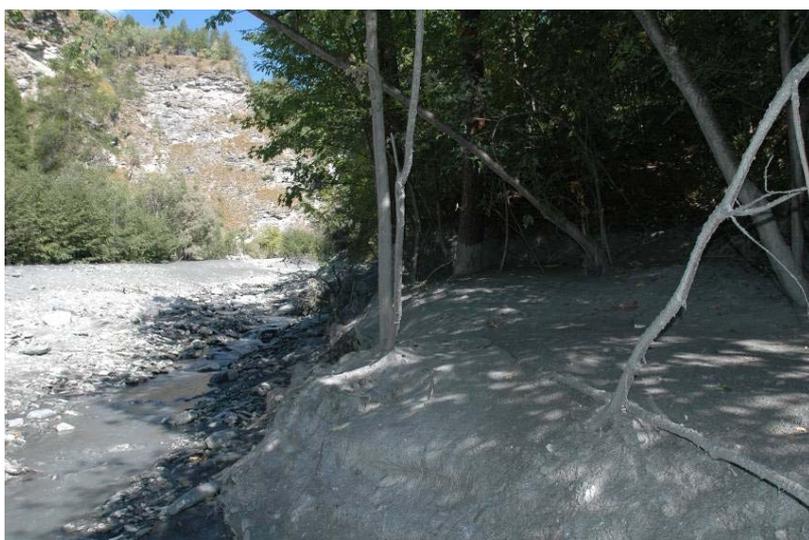
Figura 35 - Vista da valle della piazza di deposito a monte della briglia di quota 1380 m s.l.m.; visibili in sinistra idrografica le tracce lasciate dalla colata del 2009.

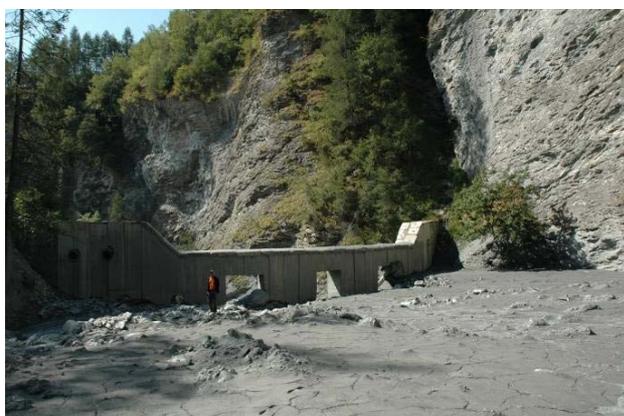
Figura 36a - Vista verso valle della grande briglia fenestrata (quota 1400 m s.l.m. ca.), dopo l'evento dell'agosto 2009.

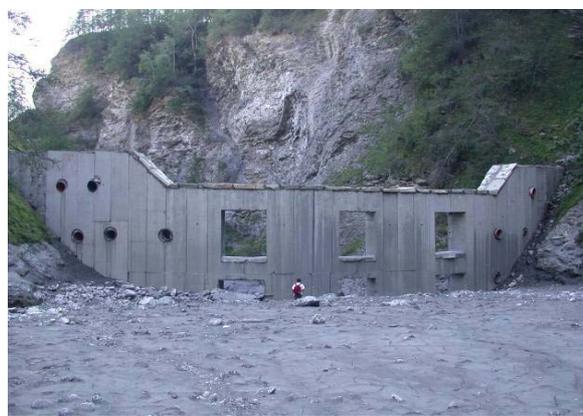
Figura 36b - Vista della stessa briglia dopo il precedente evento dell'agosto 2004.

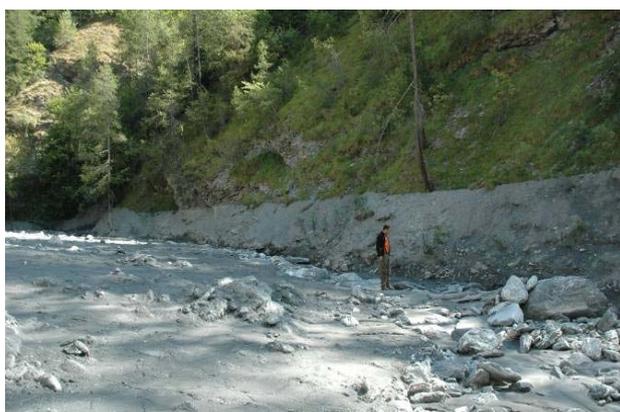
Figura 37 - Vista da valle del settore laterale sinistro della piazza di deposito a monte della grande briglia fenestrata. È ben visibile il livello raggiunto dalla colata del 7 agosto 2009 sulla sponda sinistra (h = 2 m a partire dall'attuale superficie di deposito).

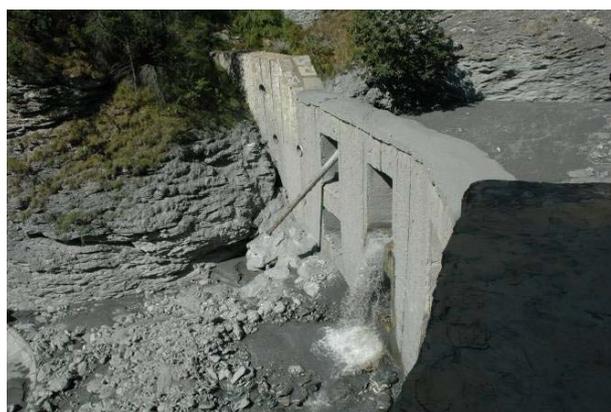
Figura 38 - Vista laterale della briglia fenestrata: si riconoscono i depositi sulla gàveta della briglia, a testimoniare il sormonto dell'opera durante la colata del 7 agosto 2009.

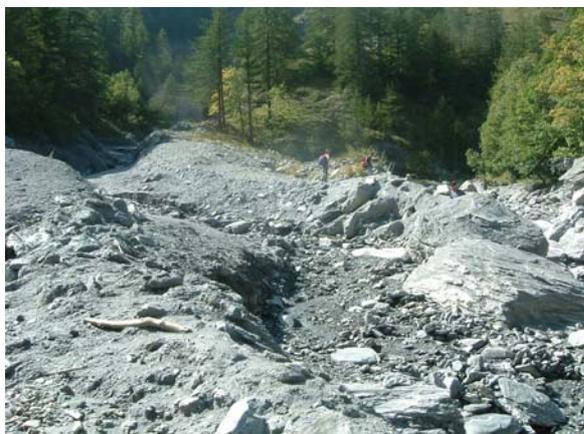
Figura 39 - Vista panoramica verso monte della confluenza tra il Rio Gautier (sulla sx) e Rio Merdovine (sulla dx) dopo l'evento 2004. La colata del Rio Gautier ha raggiunto una notevole profondità di flusso, trasportando blocchi di diversi metri cubi.

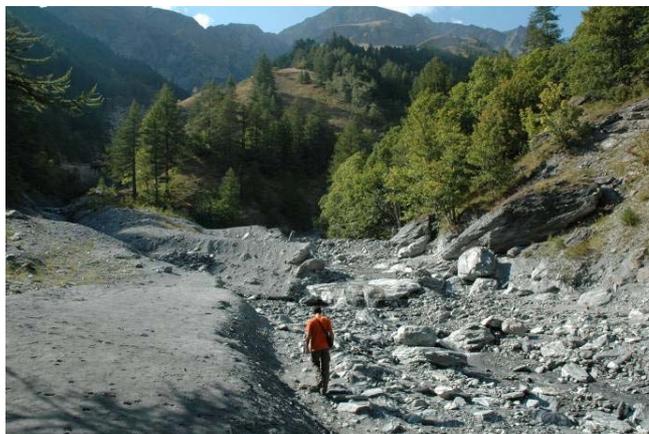
Figura 40 - Stessa panoramica dopo l'evento 2009: la colata proveniente dal Rio Gautier, di entità inferiore rispetto al 2004, è stata contenuta nel canale principale. I depositi della colata che ha interessato il Rio Merdovine ricoprono in destra idrografica entrambe le sponde del Rio Gautier.

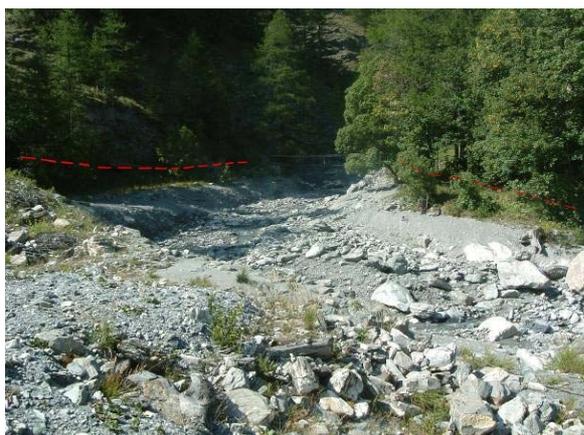
Figura 41a - Vista panoramica da valle del Rio Merdovine, immediatamente a monte della confluenza con il Rio Gautier (evento 2004). Con il tratteggio rosso è indicata per confronto l'altezza raggiunta dalla colata del 2009 (Foto 41b).

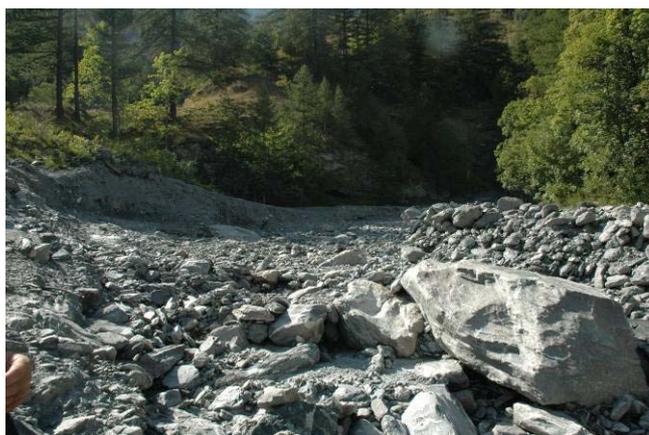
Figura 41b - Stessa panoramica dopo l'evento 2009: le sponde sono completamente rimodellate rispetto alla situazione registrata nel settembre 2004 e sono ben visibili i depositi della recente colata (h= 3 m in dx e 1.5 m in sx).

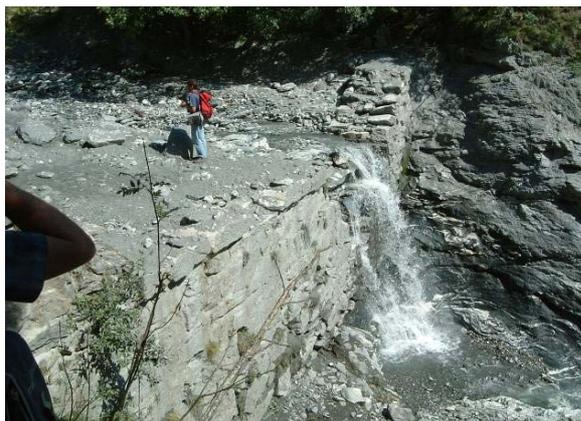
- La briglia in pietrame realizzata nel 1935 nel tratto intermedio tra la Loc. Camini Frejus e la confluenza Gautier-Merdovine, già danneggiata prima dell'evento 2004 ed ulteriormente minata da tale colata (Fig. 42), è stata completamente distrutta nel corso dell'ultimo evento (Fig. 43). Tale danno ha comportato il notevole incremento della portata solida della colata, dovuto al rilascio improvviso di un rilevante quantitativo di detriti stoccati dall'opera nel tempo, nonché alla presa in carico per erosione del materiale presente a valle.

Figura 42 - Briglia in pietrarame danneggiata nel corso dell'evento 2004.

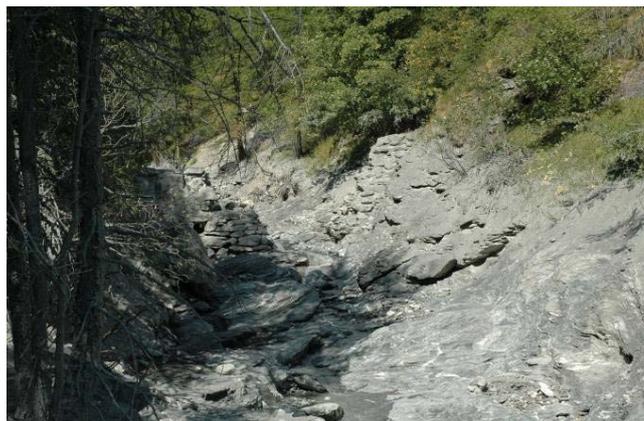
Figura 43 - La stessa briglia, completamente distrutta e svuotata durante l'evento del 2009.

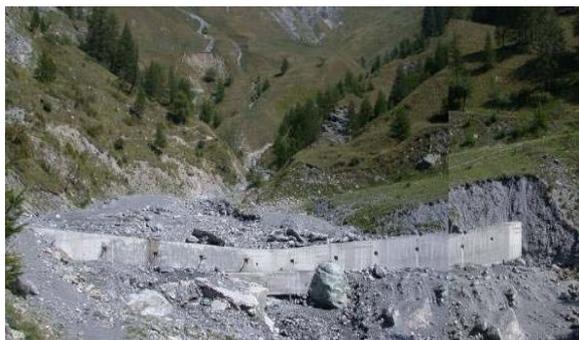
La briglia risulta raggirata in sinistra con progressivo arretramento della scarpata per erosione al piede (Fig. 44a e 44b) ed ulteriormente sottoscavata dall'azione erosiva delle acque (Fig. 45a e 45b) rispetto a quanto osservato nel 2004. La causa può essere ricercata nel ruolo di sbarramento esercitato dall'opera sui deflussi di magra, che cercano i punti a minor resistenza, offerti in questo caso dalla sponda sinistra in deposito su cui poggiava l'opera stessa; in secondo luogo l'improvvisa perdita di carico solido indotta sui deflussi dall'opera di trattenuta, incrementa l'erosione di fondo a valle dell'opera stessa.

Figura 44a - Briglia in calcestruzzo raggirata in sinistra in Loc. Camini Frejus e sottoscavata (foto settembre 2004).

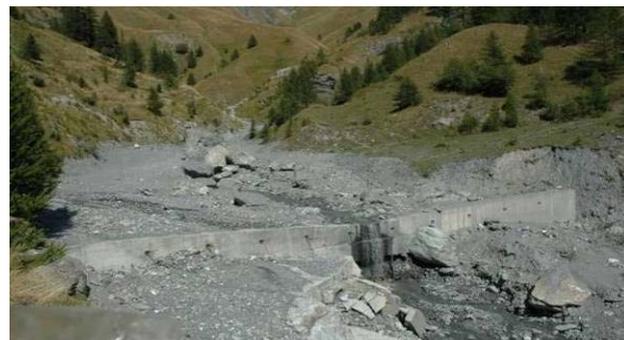
Figura 44b - Stessa opera dopo l'evento 2009: visibili in secondo piano a tergo dell'opera grossi massi trasportati verso valle dalla colata che ha interessato il Rio Merdovine.

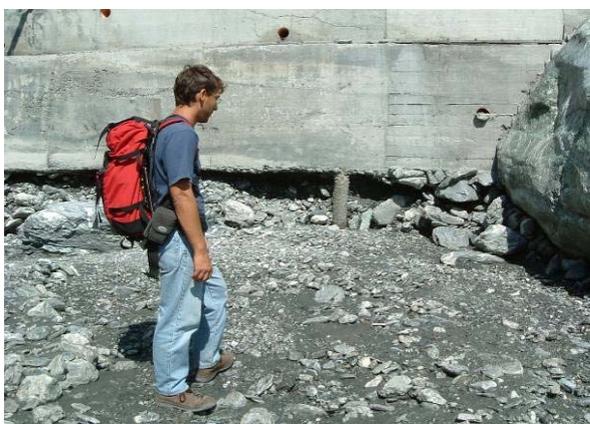
Figura 45a - Briglia in calcestruzzo sottoscavata (foto settembre 2004).

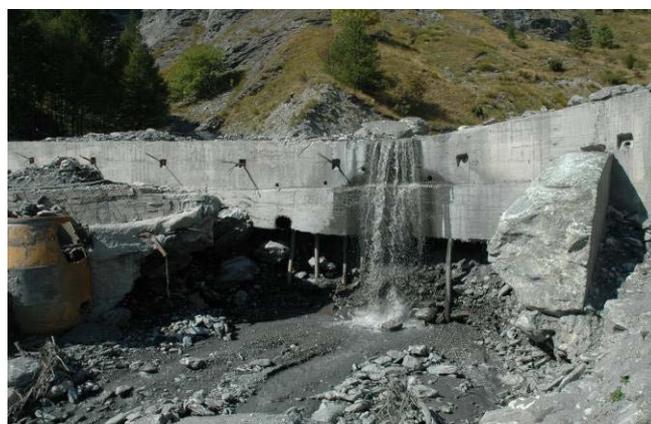
Figura 45b - Marcata sottoscavazione registrata in seguito all'evento del 2009.

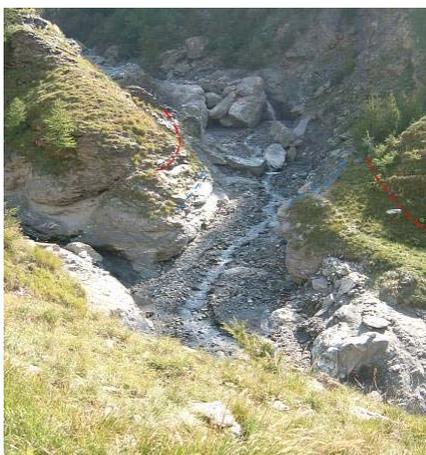
Figura 46a - Vista del Rio Merdovine alla confluenza con il Rio Comba Frejus (sulla sx; foto settembre 2004). Visibile in secondo piano l'ostruzione dell'alveo ad opera di grossi blocchi, asportata dalla colata dell'agosto 2009.

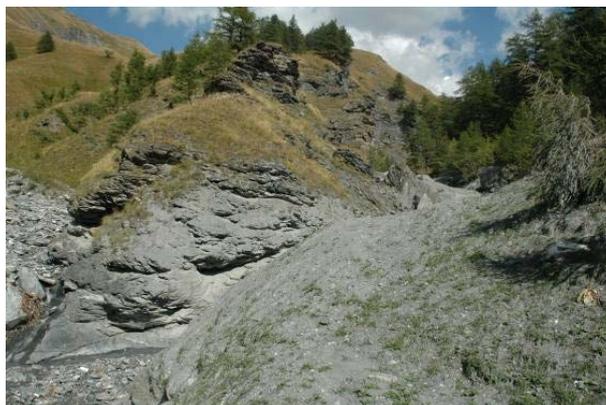
Figura 46b - Tracce della colata del 2009 sulle sponde del Rio Merdovine allo sbocco nel Rio Comba del Frejus. L'altezza raggiunta dal flusso in tale sezione è decisamente superiore rispetto a quanto rilevato dopo l'evento 2004.

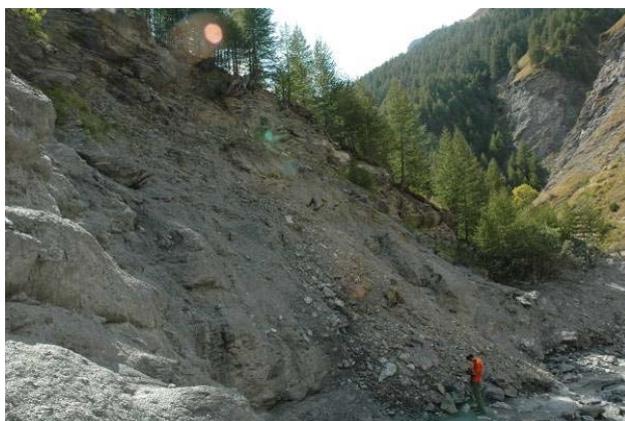
Figura 47 - Riattivazione dell'agosto 2009 di una frana complessa presente in sinistra idrografica poco a monte della confluenza tra Rio Merovine e Comba del Frejus.

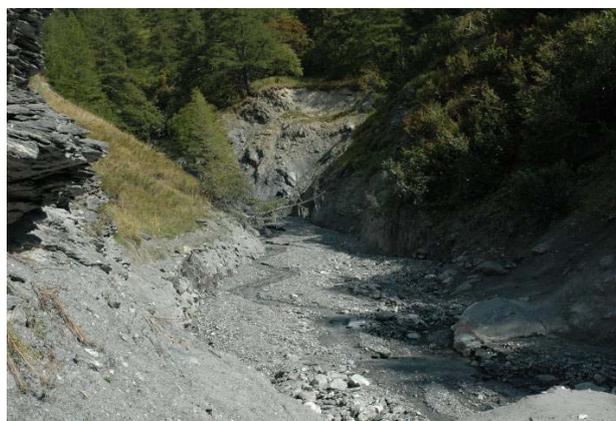
Figura 48 - Attivazioni di una frana complessa che interferisce con l'alveo del Rio Merdovine in sinistra idrografica tra quota 1770 e 1790 m s.l.m.
