**DIPARTIMENTO RISCHI FISICI E TECNOLOGICI
Struttura Semplice Radiazioni ionizzanti e Siti nucleari**

**Evento di gocciolamento di liquido nel corso della movimentazione di un
contenitore di rifiuti radioattivi cementati presso il sito Eurex-Sogin di Saluggia
(VC)**

Relazione tecnica n. 20/SS21.02/2021

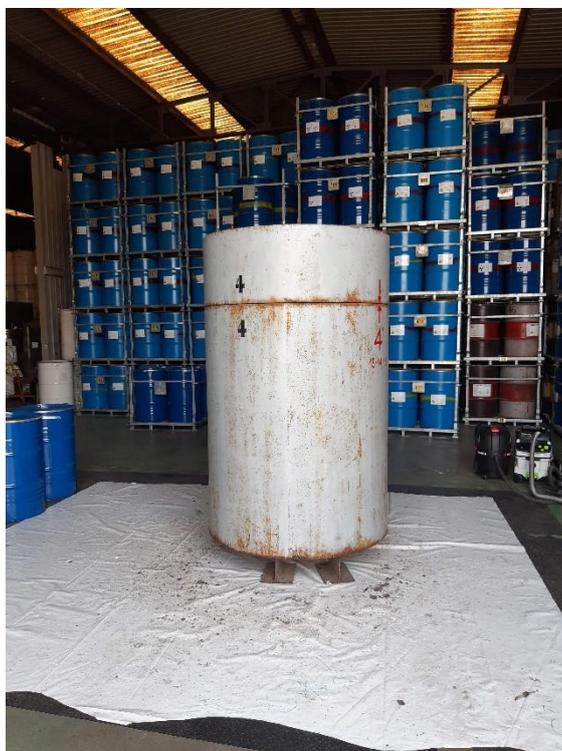
In data 17/06/2021 è stato effettuato un sopralluogo da parte di personale di Arpa Piemonte, congiuntamente ad ISIN, presso l'impianto Eurex di Saluggia (VC) gestito da Sogin S.p.A. Lo scopo del sopralluogo è stato quello di acquisire informazioni circa l'evento anomalo occorso il 15/06/2021 presso il piazzale prospiciente il deposito di rifiuti radioattivi denominato Edificio 2300. Durante la movimentazione di un contenitore di rifiuti radioattivi solidi inglobati in matrice cementizia (figura 1), identificato nell'inventario rifiuti con la sigla G5, si è verificato il gocciolamento di una modesta quantità di liquido contaminato.

Figura 1 Vista del contenitore dal quale si è verificato il gocciolamento (sono ben identificabili il coperchio ed il corpo del contenitore).

- quattro sulla superficie del contenitore, due a destra del numero 4 e due a sinistra del numero 4 (i due numeri 4 di colore nero in figura 1), tutti su un'area quadrata di 40 cm x 40 cm. Lo smear test n. 1 ha interessato l'area a destra del numero 4, lo smear test n. 2 ha interessato l'area immediatamente a destra del n. 1; lo smear test n. 3 ha interessato l'area a sinistra del numero 4, lo smear test n. 4 ha interessato l'area immediatamente a sinistra del n. 3;
- uno smear test sul pavimento dell'edificio 2300 nel posto in cui era posizionato il contenitore G5 prima della movimentazione;
- uno smear test (sempre su un'area di 40 cm x 40 cm) per ognuno dei contenitori G1, G2, G3, G4, G6 già trasferiti al deposito D2.

I risultati delle misure di contaminazione trasferibile evidenziano una lieve contaminazione beta in un punto sulla superficie del contenitore ed una contaminazione alfa e beta sul pavimento su cui era collocato il fusto prima della movimentazione.

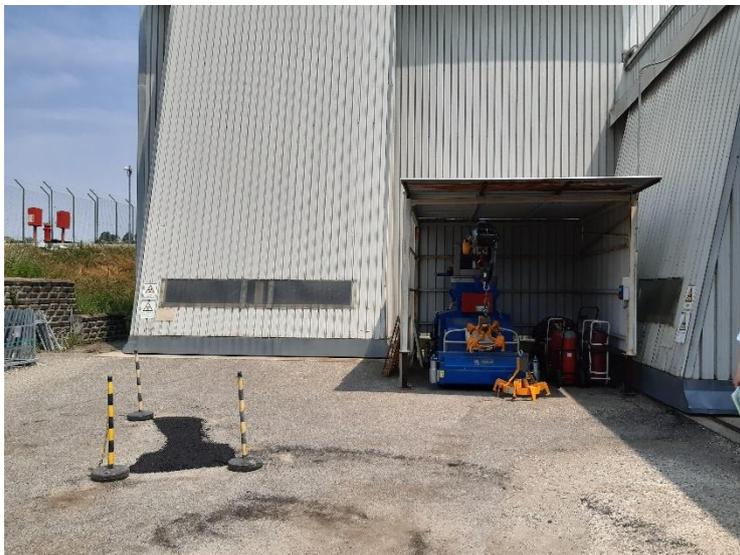
Figura 2 Area riasfaltata del piazzale (più scura e a forma di T, segnalata dai delineatori di margine).

Nella sepiolite, invece, la spettrometria gamma ha rivelato una contaminazione dovuta al solo Cs-137.

Sull'area del piazzale interessata dal gocciolamento è stato sparso materiale assorbente (sepiolite) e vernice fissativa; infine, è stata rimossa ed isolata la porzione di asfalto interessata dal gocciolamento (figura 2).
