OGGETTO: Relazione tecnica a seguito dell'incendio presso Compagnia Italiana Aerosol Technima Sud Europa S.r.l. sita in Via Santa Brigida, 43 a Roletto (TO).

RELAZIONE TECNICA

Numero fascicolo: F06_2021_01729/ARPA
Riferimento documento: F06_2021_01729_022

Pinerolo, 19 luglio 2021

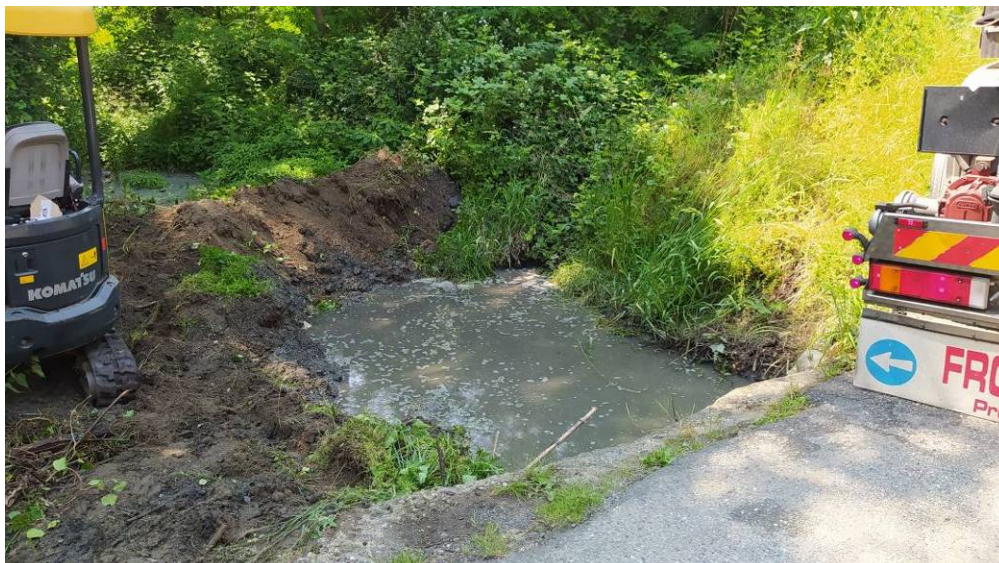
Al fine di diminuire l'effetto del deflusso limitato dallo sbarramento è stata aumentata la portata del Canale Moirano che si adduce al Rio Torto appena a valle dello sbarramento.

Foto 1 - Luogo dello sbarramento

Nel pomeriggio dell'11 giugno sono terminate le operazioni di spegnimento e quindi anche l'apporto di acqua nei canali sopraccitati. La situazione è lentamente migliorata presso lo sbarramento, con acque sempre meno torbide.

Nella giornata di Lunedì 14 giugno si è proceduto a far effettuare dalla ditta CIA Technima attraverso la Frossasco spurghi un nuovo spurgo di circa 24 m³ sull'acqua superficiale dello sbarramento, che nella parte inferiore filtrava permettendo il deflusso del corso d'acqua. Lo sbarramento è stato mantenuto in via cautelativa. Dopo circa un'ora dall'operazione di spurgo a circa 20 metri a valle della confluenza del Canale Moirano è stato effettuato un prelievo d'acqua per verificare se le condizioni fossero tornate nella normalità (Cfr. Scheda di campionamento CI 33/2021/PN) e RdP 21FD05560 (Allegato 4). Tali risultati rilevano condizioni nuovamente di normalità per il corso d'acqua con tutti i parametri inferiori ai limiti di scarico in acque superficiali ed idonei per la vita dei pesci.

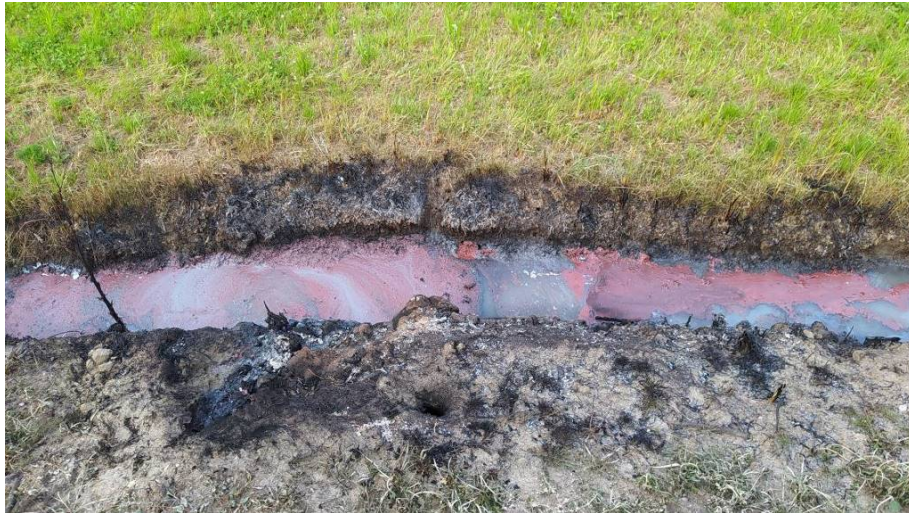
Nell'area esterna dello stabilimento sono stati individuati alcuni canali perimetrali interessati dallo sversamento di prodotti vernicianti e da materiale combusto per i quali sono necessari interventi di bonifica.

Foto 2- Canali interessati da vernici e acque di spegnimento

Nei giorni successivi all'evento la ditta Belfor Italia Srl incaricata dalla CIA Technima di effettuare la messa in sicurezza di emergenza ha provveduto dapprima ad asportare il materiale liquido presente e successivamente ad effettuare una scarificazione del terreno stoccando il materiale asportato in big bags (circa 200) presso il terreno agricolo adiacente allo stabilimento.

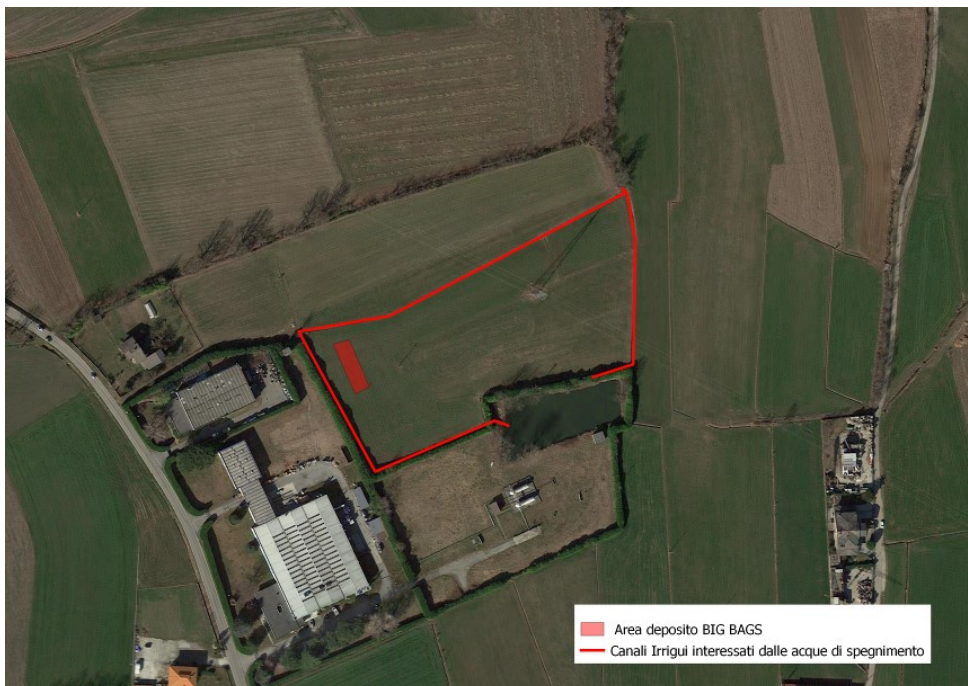
Canali soggetti alla bonifica e area di deposito big bags.

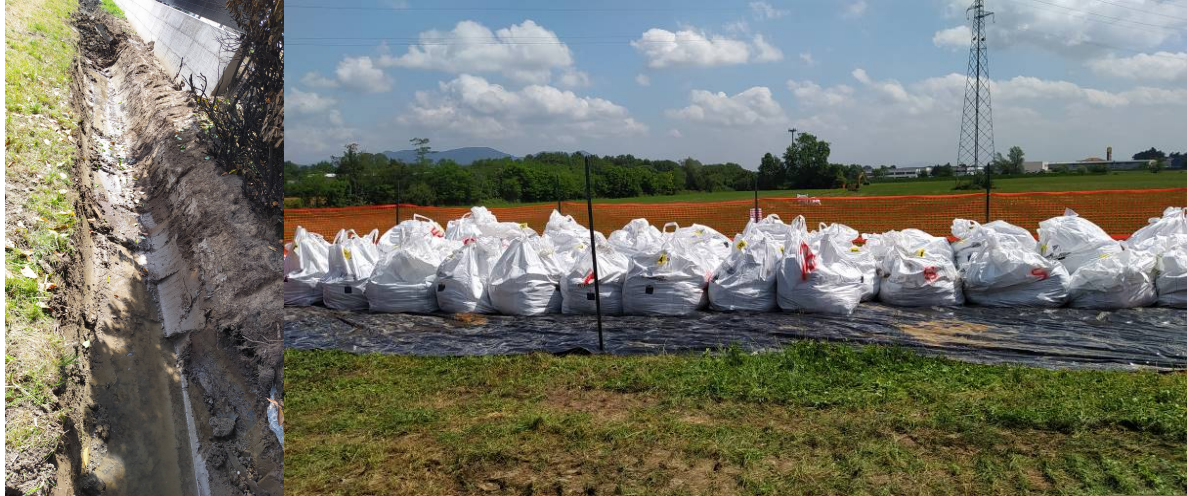
Foto 3. Asportazione del materiale contaminato dai canali

La ditta incaricata ha provveduto ad effettuare diversi campioni di fondo scavo e pareti del canale dopo l'asportazione del terreno contaminato le cui analisi sono ancora in corso. ARPA in data 22.06.2021 contestualmente ai campioni citati ha effettuato un campione di verifica sul fondo scavo lato est come da scheda di prelievo campioni ST01/2021/PN le cui analisi sono in corso.

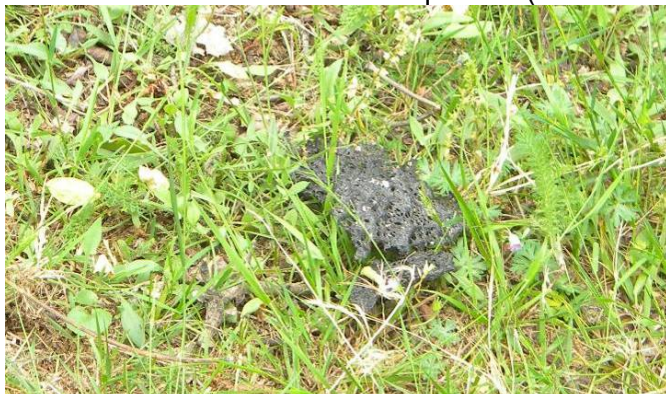
Foto 4 – Ceneri aggregate e campionate

I referti (RdP 21KF03518 – Allegato 6) relativi a tale campionamento rilevano che il materiale contiene in particolare rame (369 mg/Kg) e zinco (1 202 mg/Kg) ma che le concentrazioni di rilascio nel test di cessione sono inferiori ai limiti previsti per il riutilizzo dei rifiuti ai sensi del DM. 05/02/1995 e ai limiti previsti per le acque sotterranee dalla Tab. 2 Allegato 5 Parte IV Titolo V D. Lgs. 152/06.

Le analisi effettuate per la determinazione dei microinquinanti presenti nelle ceneri (RdP 21FD05627 – Allegato 7), mostrano la presenza di diossine PCDD/PCDF, PCB Totali, e IPA Totali in concentrazioni rilevabili ma non elevate.

Vista la presenza delle sostanze indicate nelle ceneri che si sono localmente depositate sul suolo, anche se in concentrazioni molto basse, e, in considerazione dei limiti più restrittivi per i parametri diossine e PCB previsti dal D.M. 46/2019 per i suoli agricoli, a scopo cautelativo si è deciso di effettuare dei campioni di suolo superficiale (top soil) per poter confrontare in maniera propria i valori di concentrazione riscontrati con i limiti previsti per questa matrice ambientale.

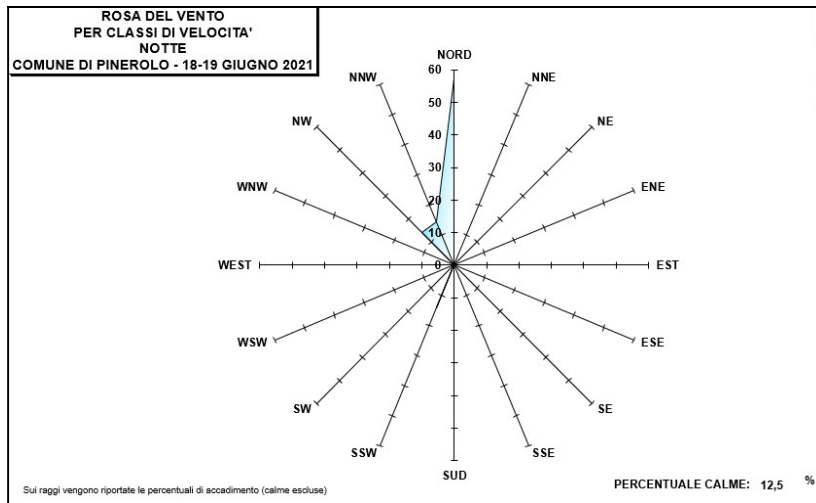
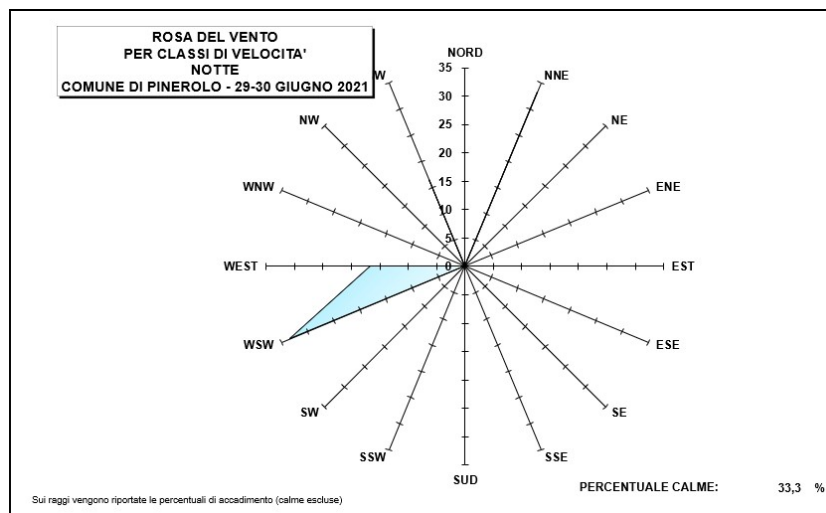
Nelle figure che seguono, si riportano le rose dei venti prevalenti registrate le due notti dei prelievi effettuati mediante Canister (notte tra il 18 e il 19 giugno 2021 e notte tra il 29 e 30 giugno 2021). Per l'elaborazione anemologica sono stati utilizzati i dati registrati dalla stazione meteo di Pinerolo della Rete Meteoidrografica della Regione Piemonte.

Dalle due rose dei venti prevalenti presenti nelle due notti di campionamento mediante Canister emergono direzioni del vento proveniente da nord per la notte tra il 18 e 19 giugno 2021 e da ovest, ovest-sud-ovest durante quella tra il 29 e il 30 giugno 2021
