DIPARTIMENTO TERRITORIALE PIEMONTE NORD OVEST

RELAZIONE TECNICA

Campionamenti acque sotterranee - anni 2016/17

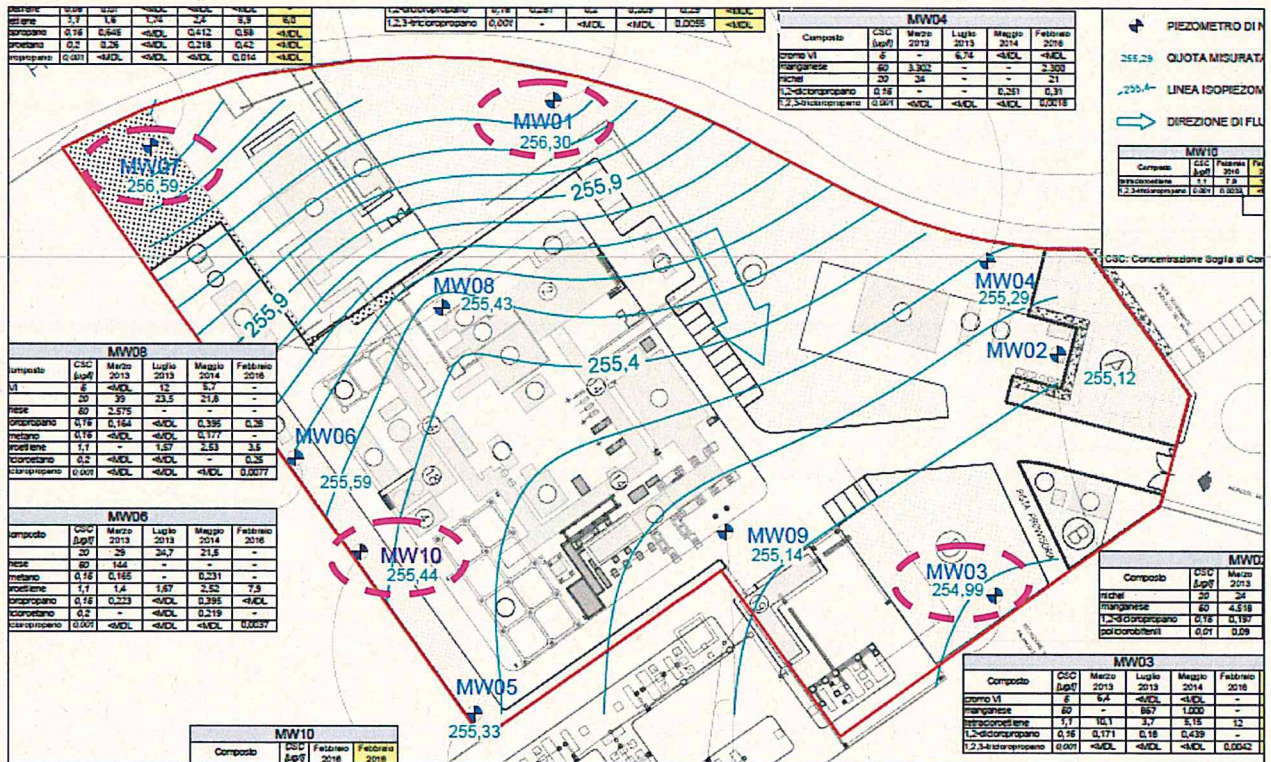
FIGURA 1 – Individuazione dei piezometri oggetto di campionamento Arpa del 18/2/2016 (ellisse tratteggiata).

Secondo le analisi di Arpa sono presenti superamenti della CSC per Manganese e Triclorometano, unicamente nei piezometri di monte idrogeologico del sito, rispettivamente in MW01 e MW07 (cfr Figura 1).

Più complessa appare la valutazione per quanto riguarda il Tetracloroetilene (PCE) che presenta le sue concentrazioni più elevate in MW03 (pari a 13 µg/l contro un limite di 1,1 µg/l), posto chiaramente a valle idrogeologico del sito. Va però sottolineato che se MW01 presenta una concentrazione in ingresso di soli 1,7 µg/l, già in MW07 essa è di 5,9 µg/l. In base alla ricostruzione piezometrica di Figura 1, anche MW10 (concentrazione di PCE pari a 10 µg/l) potrebbe essere ritenuto un monte idrogeologico di MW03.

Le considerazioni precedenti tengono necessariamente conto dell'ultimo assetto idrogeologico disponibile definito in seguito all'installazione del punto di monitoraggio MW10: in base a quanto ricostruito in Figura 1 dal proponente sembrerebbe esistere un asse di drenaggio sotterraneo nel settore centro-occidentale del sito, tale da convogliare i contributi provenienti da monte in corrispondenza del piezometro MW03.

Si è ritenuta condivisibile pertanto la proposta della proprietà (cfr relazione ERM dell'ottobre 2016) di eseguire un'ulteriore campagna di monitoraggio della qualità delle acque sotterranee per confermare definitivamente l'origine esterna delle eccedenze delle CSC, provvedendo ad una ricostruzione piezometrica aggiornata.

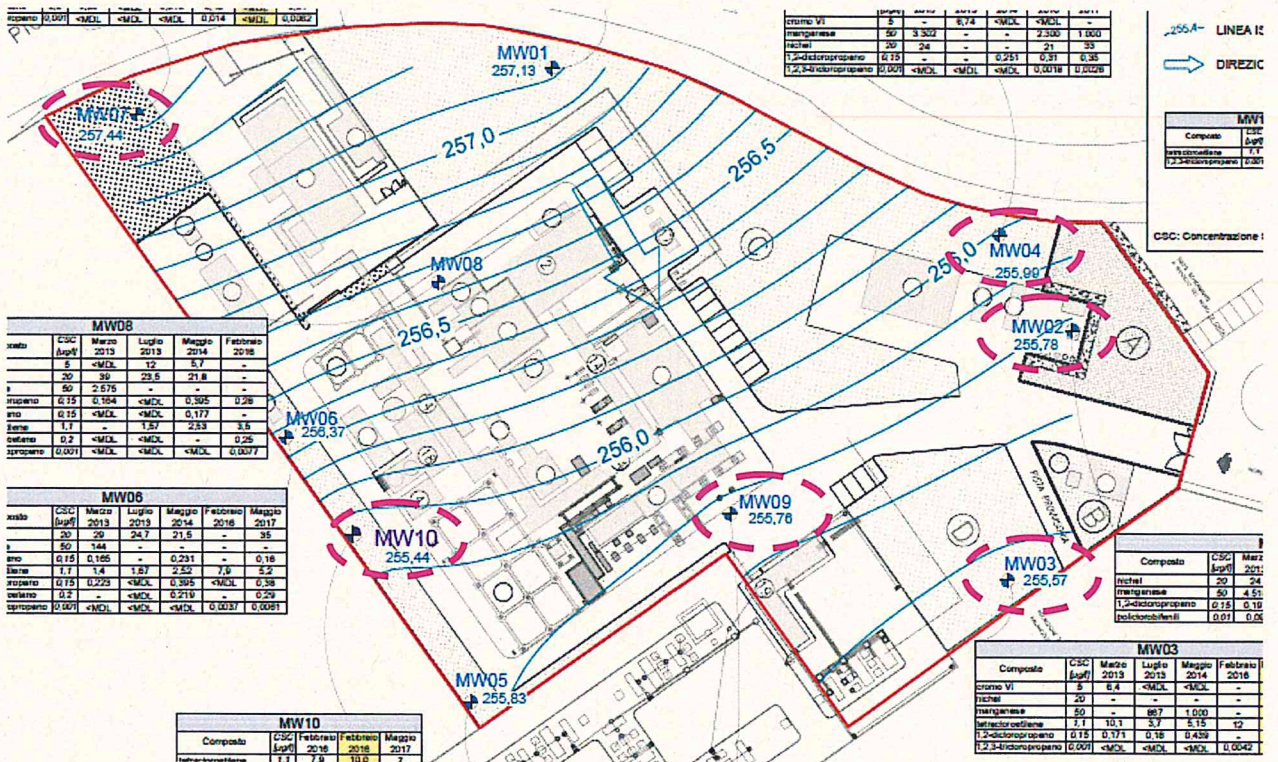
FIGURA 2 – Individuazione dei piezometri oggetto di campionamento Arpa del 3/5/2017 (ellisse tratteggiata).

Sono stati campionati i piezometri denominati MW10, MW07, MW09, MW02, MW03 e MW04 (Figura 2).

L'acqua emunta dai piezometri MW02 e MW04 si presentava lievemente torbida, con un lieve odore (in MW04 erano presenti alcune sospensioni nerastre). Anche in MW03, l'acqua era lievemente torbida pur non mostrando alcuna evidenza olfattiva. In tutti gli altri campioni formati, l'acqua si presentava limpida e inodore.

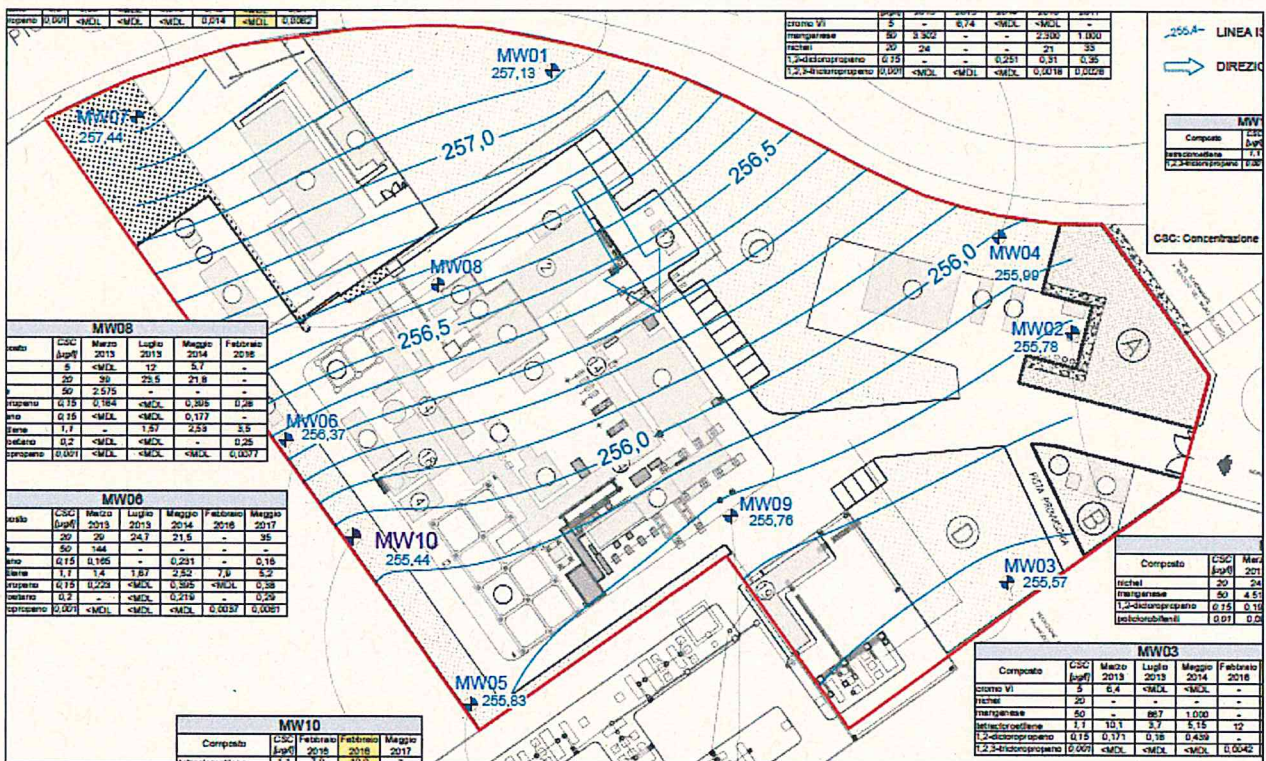
FIGURA 3 – Ubicazione dei piezometri presenti in sito (a maggio 2017 il piezometro MW08 non è stato rinvenuto).

Si precisa innanzitutto che il mancato ritrovamento del piezometro MW08 ubicato nel settore maggiormente interessato dalle demolizioni (cfr verbale Arpa n. VS59/2017/06.08/GD del 20/4/2017) e la conseguente impossibilità di eseguirne la lettura piezometrica ha provocato una modifica nella definizione del campo di moto dell'acquifero, come si osserva confrontando la Figura 1 (piezometria febbraio 2016, con MW08) e la Figura 2 (situazione al maggio 2017, senza MW08), con un minore incurvamento delle linee isopiezometriche: tale aspetto deve essere considerato nelle relative valutazioni.

La Figura 3 seguente riporta l'ubicazione dei piezometri presenti in sito e l'andamento delle linee isopiezometriche ricostruito da [] sulla base delle misure di maggio 2017.

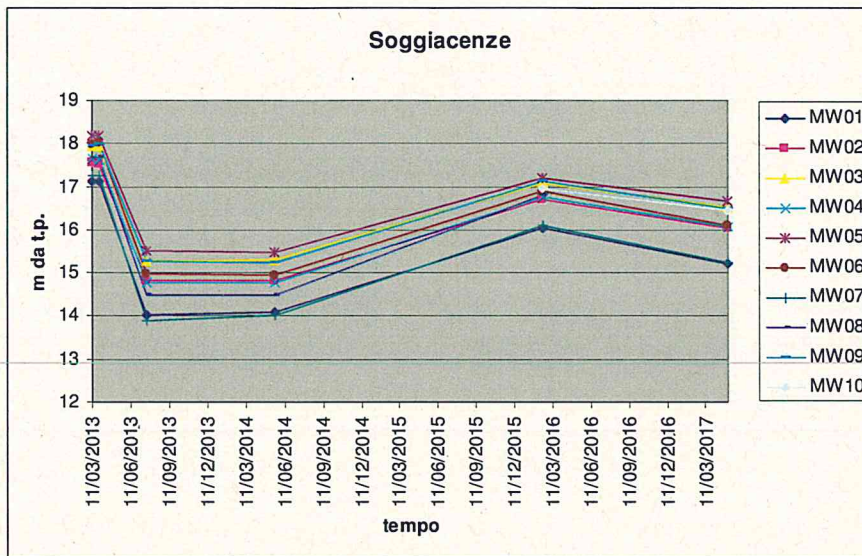
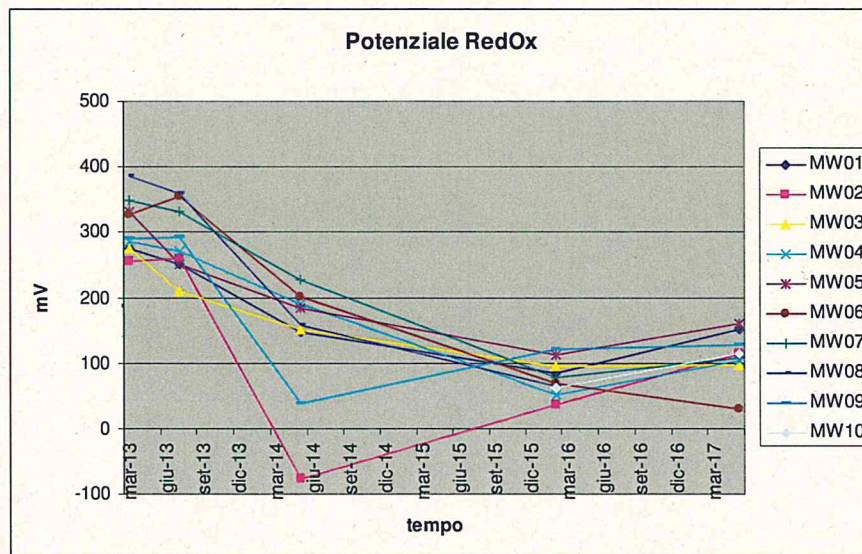
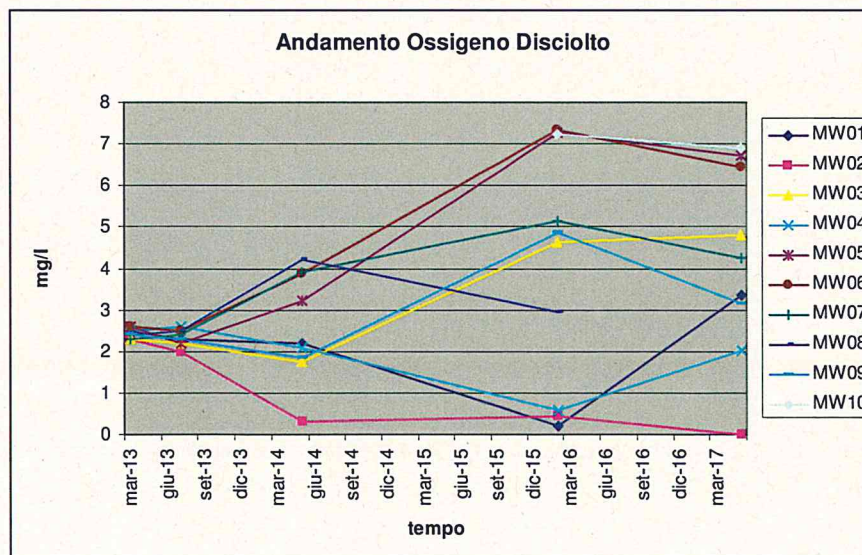
- 1) è stata riscontrata una massima escursione della falda superiore ai 3 metri (tra marzo e luglio 2013);
- 2) i livelli nei vari piezometri seguono sempre andamenti confrontabili tra di loro, a testimoniare un comportamento dell'acquifero apparentemente omogeneo e congruo.

- 1) in generale, un trend decrescente nel periodo 2013-17;
- 2) il potenziale è risultato negativo solamente nel maggio 2014 presso il piezometro MW02;
- 3) non sembra evidenziarsi una correlazione diretta tra l'andamento della soggiacenza nei vari piezometri e il valore del potenziale di ossidoriduzione della falda.

- 1) nei monitoraggi del 2013 le condizioni di ossigenazione della falda nei vari piezometri erano sostanzialmente uniformi;
- 2) i monitoraggi dal maggio 2014 in poi hanno visto una netta separazione nel comportamento tra la falda del settore occidentale, più ossigenata (MW05, MW06, MW10) e quella del settore orientale (MW04, MW02), da scarsamente ossigenata ad anossica (MW02 nel maggio 2017): gli altri piezometri sembrano avere un comportamento intermedio tra quelli dei due gruppi;
- 3) in particolare, il piezometro MW02 negli ultimi 3 monitoraggi ha sempre mostrato concentrazioni di ossigeno disciolto <1 mg/l;
- 4) non sembra evidenziarsi una correlazione diretta tra l'andamento della soggiacenza nei vari piezometri e la concentrazione di ossigeno disciolto della falda.

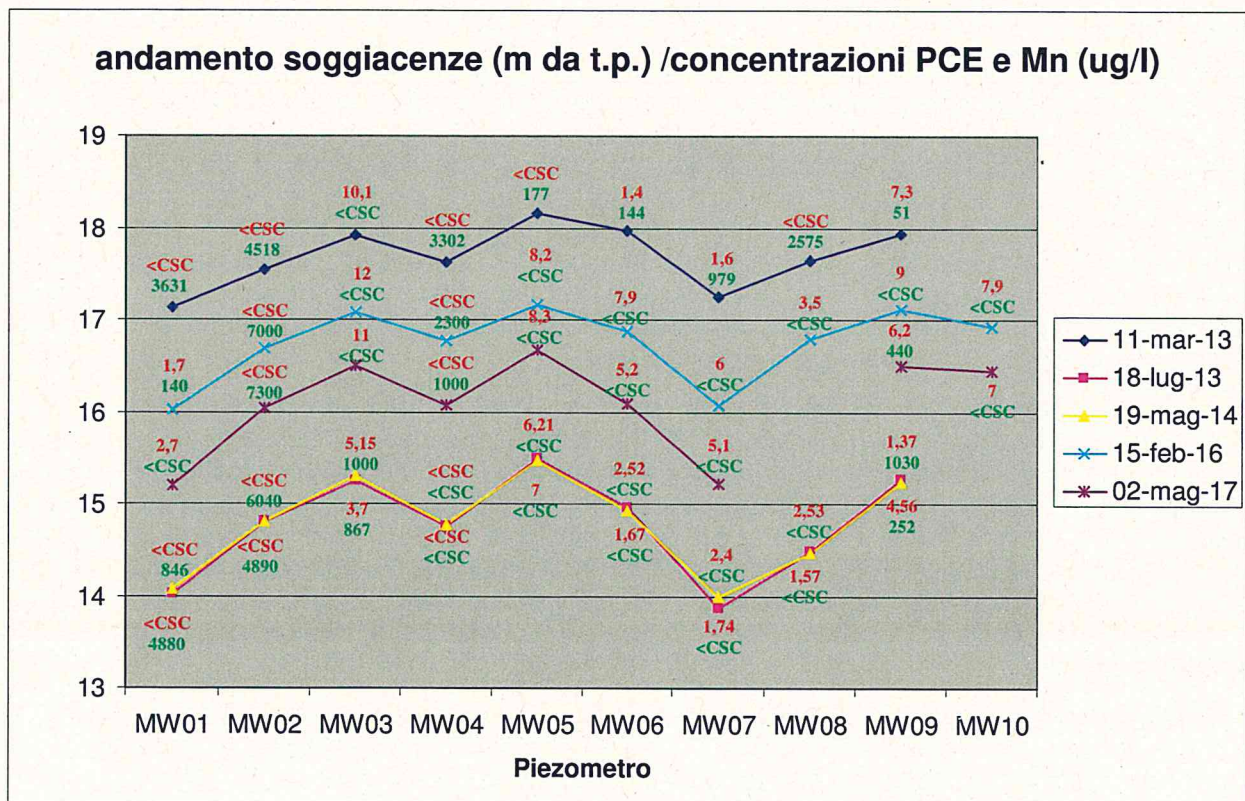
Il grafico seguente mette in correlazione l'andamento della soggiacenza nei vari piezometri e le concentrazioni di PCE (colore rosso) e Manganese (colore verde), utilizzati quali contaminanti indicatori, misurate nelle campagne di campionamento eseguite.

- 1) le concentrazioni massime di PCE osservate coincidono con concentrazioni di Manganese inferiori alla CSC o comunque non superiori ai 1000 µg/l;
- 2) al contrario, le massime concentrazioni di Manganese rilevate coincidono con concentrazioni di PCE inferiori alla CSC o comunque di poco superiori ad essa;
- 3) quanto ai punti 1) e 2) non sembrerebbe ricollegabile tanto alla quota della superficie piezometrica quanto piuttosto, eventualmente, ad un trend temporale (si osservi come in generale le massime concentrazioni sia di PCE sia di Manganese si riscontrano nei monitoraggi del 2016 e del 2017).

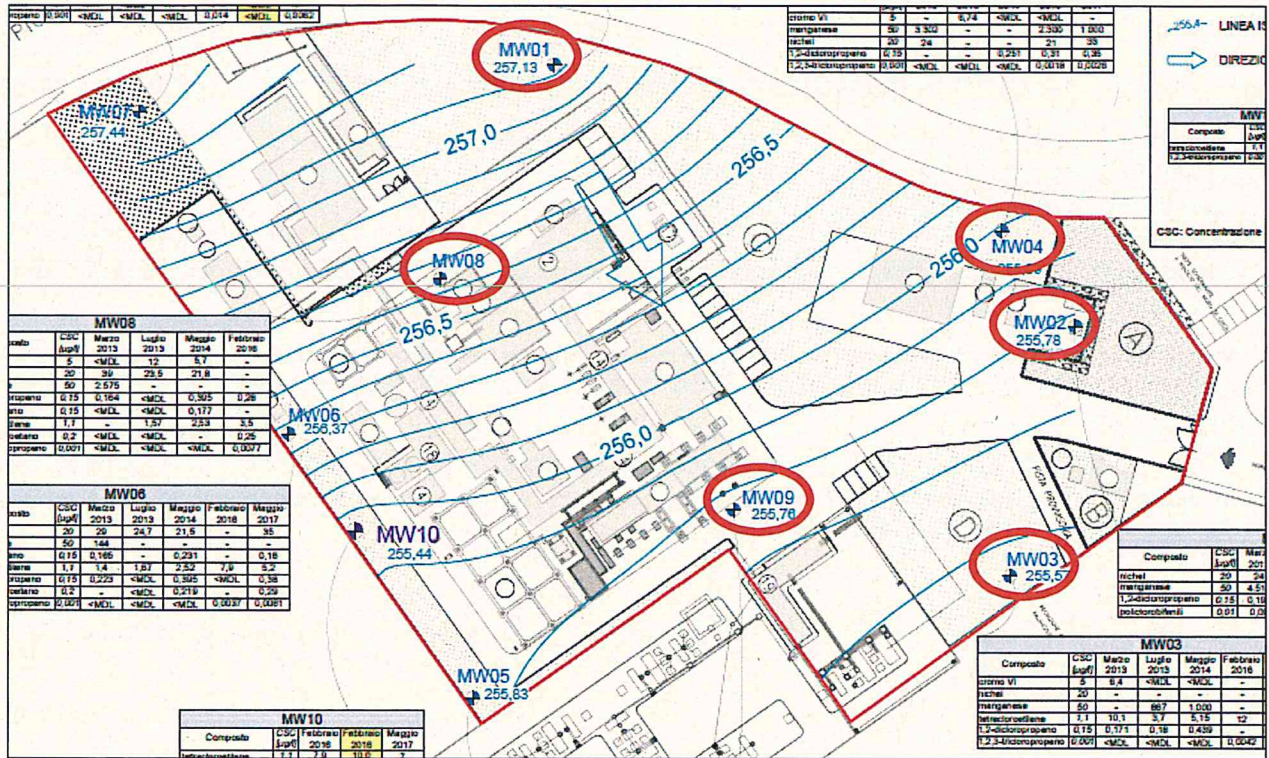
FIGURA 4 – Posizione planimetrica dei piezometri intercettanti dei livelli torbosi.

La Figura 4, evidenzia la posizione planimetrica dei punti in cui è stata riscontrata la presenza di livelli torbosi sul fondo dei piezometri.

In sostanza, il settore centro-orientale dell'area di proprietà interessata dalla presenza, sul fondo dell'acquifero, di torba o di livelli torbosi.

Al contrario essi risultano assenti nel settore ovest, lungo l'allineamento MW07, MW06 e MW05 (di MW10 non è disponibile la stratigrafia poiché è stato realizzato a distruzione di nucleo).
