## RELAZIONE TECNICA DI STRALCIO

### LAVORI DA ESEGUIRSI PER IL COMPLETO RIPRISTINO DELLA FUNZIONALITA' DELLA PALAZZINA D2

(estratto dal progetto di fattibilità tecnica ed economica redatto dall'ing. Giovanni Nociti il 03/10/18)

## Descrizione dell'edificio D2 ex MOI di Arpa Piemonte e rilievi fotografici delle fessure.

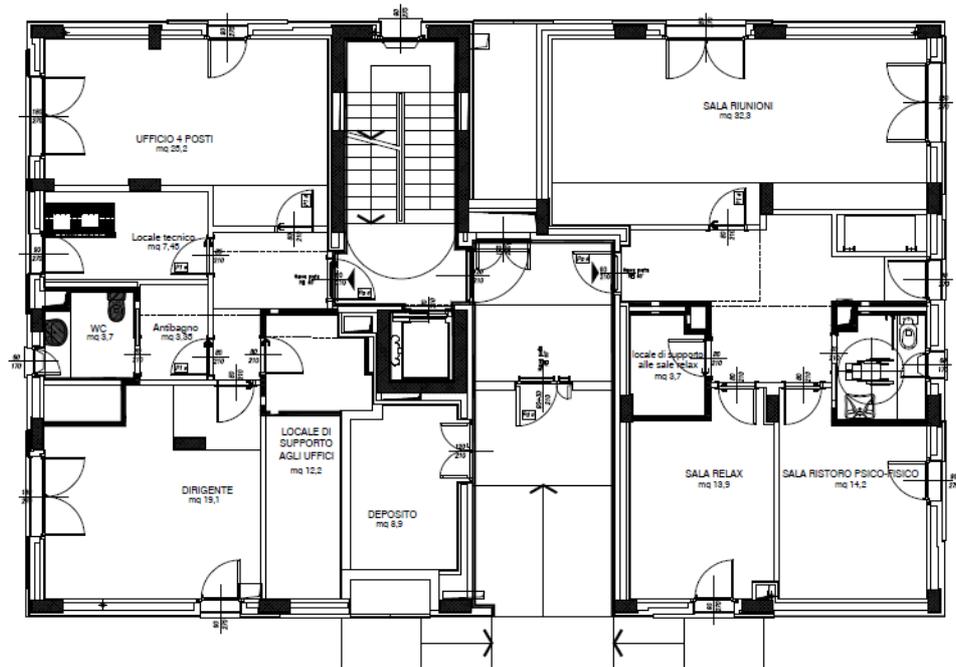
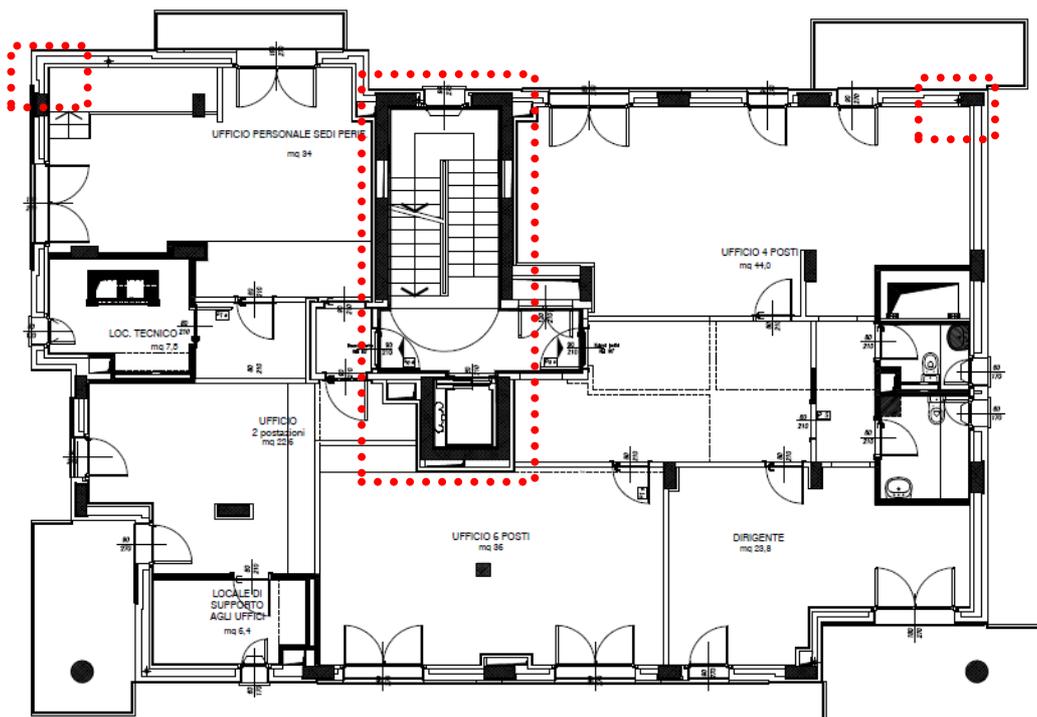
Si riportano, come esempio, le piante del piano terra e del primo piano con l'evidenza dei pilastri e dei setti; in rosso si riportano le zone in cui si osservano le fessure ai vari piani.
