UFFICIO TECNICO

RELAZIONE TECNICA

**Intervento di manutenzione straordinaria delle palazzine B2 - C1 - D0
della sede ARPA di Torino di via Pio VII, 9 (ex MOI)**

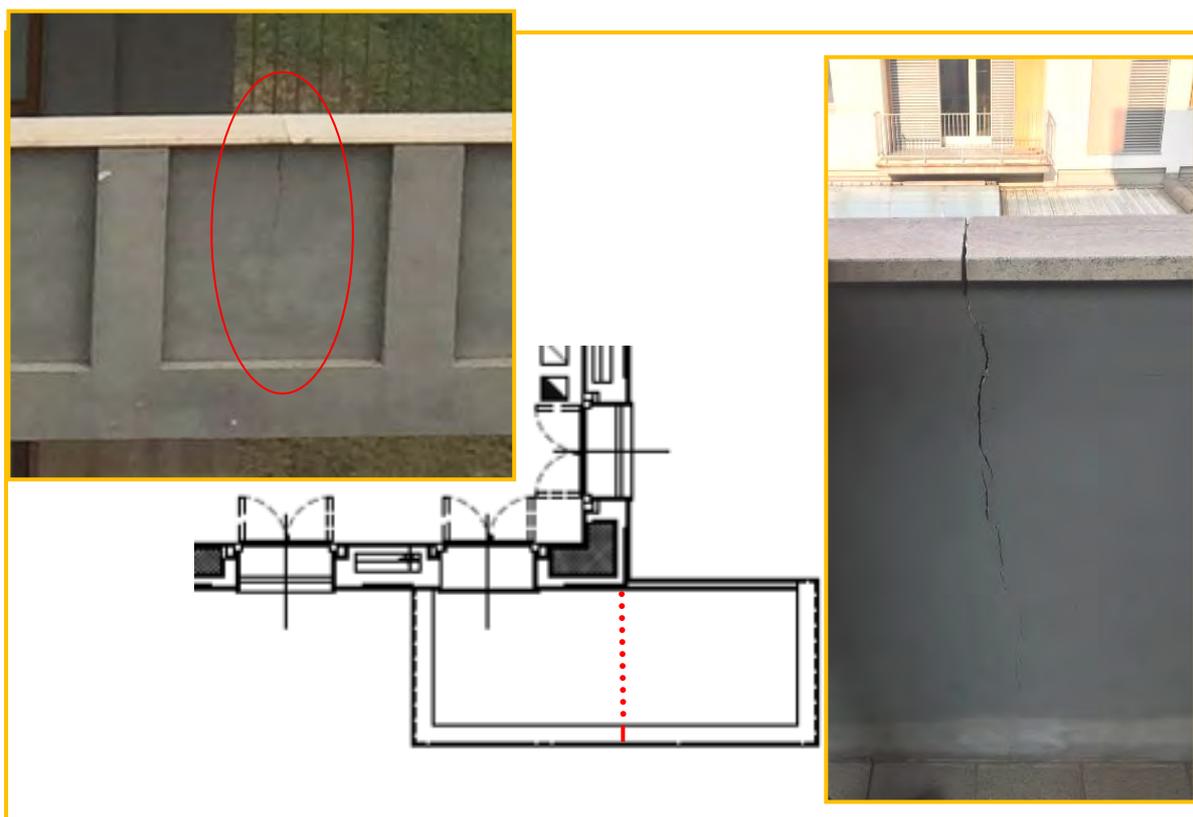
Il danno riscontrato in tutti i balconi della palazzina è relativo alla fessurazione del parapetto in muratura in corrispondenza dello sbalzo laterale come illustrato in Figura 6. La fessura, che in alcuni casi si presenta come una vera e propria interruzione della continuità muraria del parapetto e con la separazione della soglia in marmo in prossimità del giunto, è caratterizzata da un profilo pseudo-verticale con apertura maggiore in corrispondenza della parte superiore del parapetto (a livello della soglia di marmo) e apertura via via decrescente verso la parte basse del parapetto fino ad annullarsi in prossimità della pavimentazione del balcone. Solo in pochi casi la fessurazione, non seguendo un profilo pseudo-verticale bensì una forma “scalettata diagonale”, ha comportato la rottura della soglia di marmo per trazione.

Figura 6: Palazzina B2 – in evidenza la fessura in prossimità dello sbalzo (lato esterno del parapetto a sx e lato interno del parapetto a dx)

Considerando la tipologia e la ripetitività del danno presente nei balconi, e la assenza di segnali visibili esternamente sulle solette che possano far supporre ad una perdita delle caratteristiche statico-strutturali dei balconi stessi, è verosimile ipotizzare che il danno sia legato ad un problema di tipo architettonico del parapetto piuttosto che ad un danno strutturale. In effetti il tipo di lesione, la sua localizzazione e la ripetitività in tutta la struttura, possono essere associati a fenomeni di abbassamento dello sbalzo per flessione (abbassamento dovuto ai carichi permanenti strutturali e non strutturali ed ai variabili) che hanno indotto stati tensionali di trazione - nel lato lungo del balcone - non compatibili con il materiale del parapetto (realizzato in muratura).

- realizzazione di un giunto di dilatazione verticale nel muro del parapetto in corrispondenza della fessurazione, in modo tale da proteggere l'elemento da infiltrazioni e contestualmente permettere gli spostamenti flessionali dell'elemento strutturale a sbalzo dovuti ai carichi variabili;
- rifacimento degli spigoli dei tamponamenti verticali laddove è presente fessurazione e sostituzione degli elementi di ancoraggio al muro;
- rifacimento dell'intonaco e tinteggiatura dove necessario relativamente al parapetto ed alle specchiature adiacenti alla ringhiera.

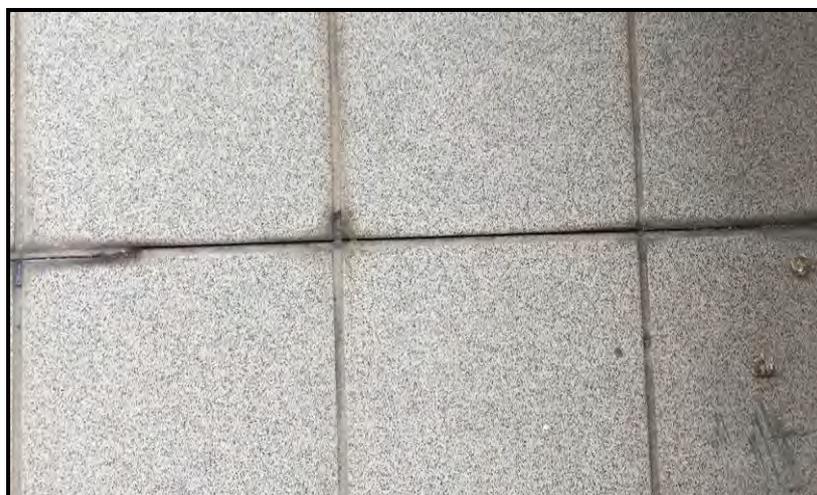
La pavimentazione dei balconi, in piastrelle ceramiche, risulta ovunque integra e solo in rari casi è presente una limitata apertura del giunto tra le piastrelle (fuga) in corrispondenza della fessurazione del parapetto come illustrato in Figura 7.

Figura 7: Palazzina B2 – in evidenza l'apertura del giunto (fuga) nelle piastrelle del piano di calpestio

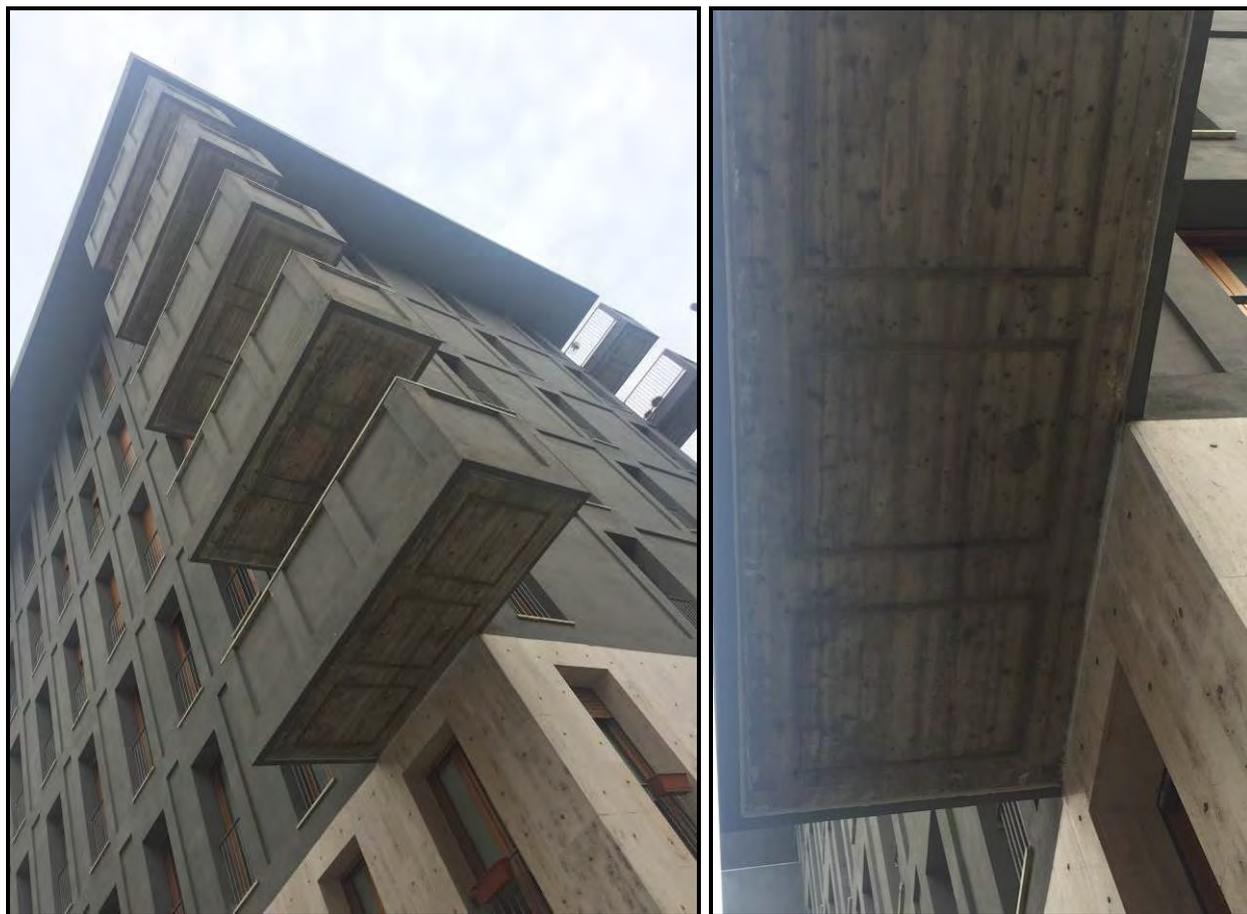
L'intradosso (piano di calpestio) di tutti i balconi si presenta integro e in buono stato: non sono presenti fessurazioni né segni di infiltrazione d'acqua attraverso la pavimentazione dei balconi (estradosso) come visibile in Figura 8.

Figura 8: Palazzina B2 – in evidenza gli intradossi dei balconi

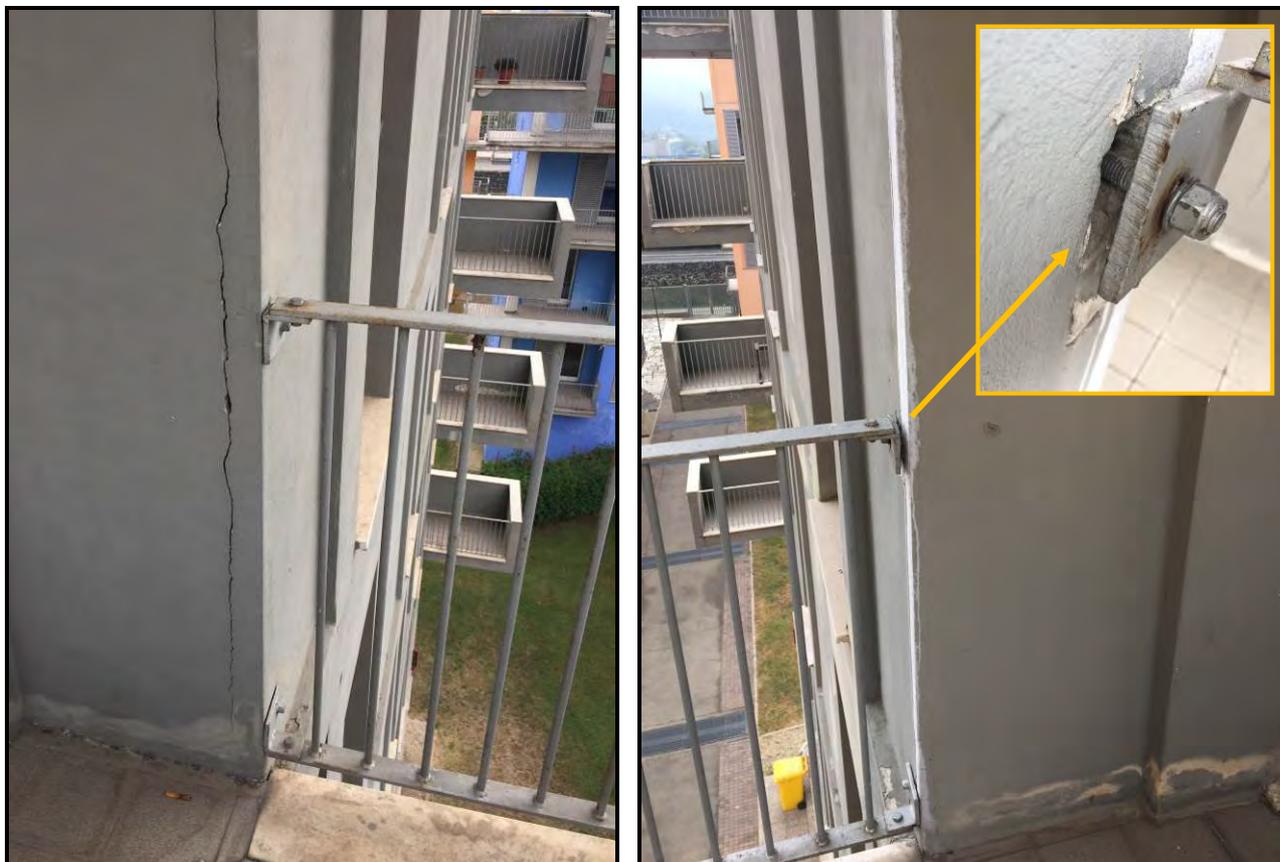
A corroborare questa ipotesi vi sono le lesioni sul tamponamento esterno in corrispondenza dello spigolo dell'edificio come indicato in Figura 9; laddove la ringhiera metallica è stata correttamente ancorata alla muratura di facciata (tramite una vite tassellata), la flessione del balcone ha comportato uno stato di trazione nella muratura con

conseguente fessurazione; viceversa dove la connessione non è stata eseguita a regola d'arte il tiro esercitato dalla ringhiera sul tamponamento ha provocato lo sgretolamento della malta in prossimità della vite stessa senza creare fessurazioni nella muratura.

Figura 8: Palazzina B2 – in evidenza la lesione dello spigolo causata dalla vite correttamente immorsata e sottoposta a trazione (sx) e, viceversa, lo sgretolamento della malta laddove la vite non è stata immorsata a sufficienza nella muratura d'angolo (dx).

- stuccatura e ripristino della muratura in prossimità dell'ancoraggio
 - foratura e inserimento del nuovo tassello
 - ripristino del collegamento a secco con nuova vite

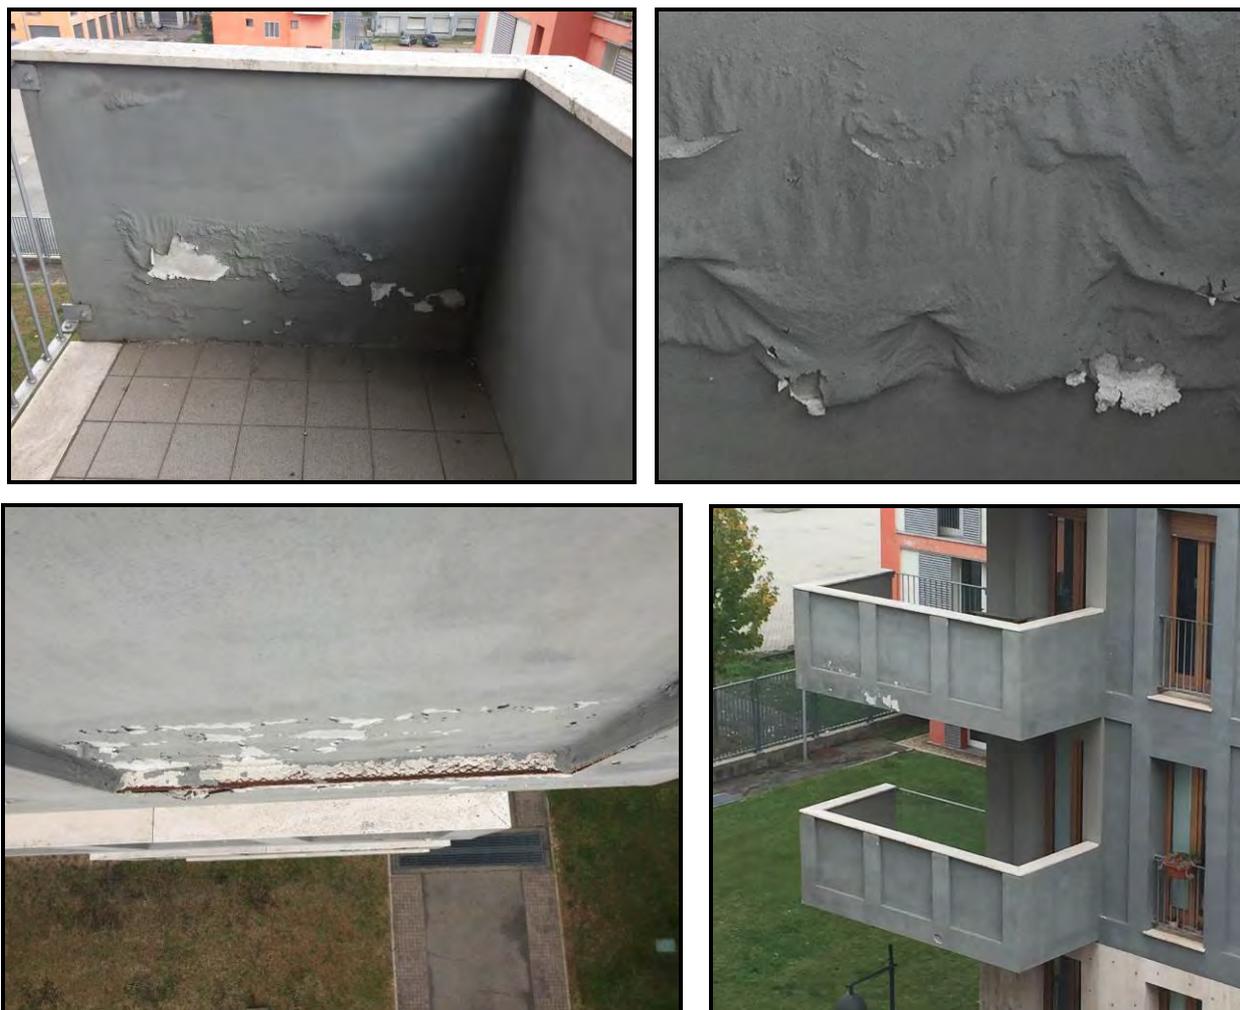
Un ulteriore tipologia di danno relativa ai balconi riguarda l'intonaco del parapetto in muratura. Infatti in molte parti si osserva un rigonfiamento superficiale con perdita quasi totale di coesione dello strato di intonaco presumibilmente a seguito di infiltrazioni di umidità legate a loro volta ad una scorretta esecuzione dei lavori. Come mostrato in Figura 9 le parti dei balconi maggiormente interessate da fenomeni di rigonfiamento sono quelle più esposte verso l'esterno. Inoltre il dilavamento continuo delle parti esposte in facciata ha portato in alcuni casi all'esposizione in superficie degli elementi metallici paraspigoli con formazione di ruggine (vedere Figura 9).

Figura 8: Palazzina B2 – in evidenza il rigonfiamento dell'intonaco e il distacco delle parti danneggiate con il paraspigoli in metallo esposto

- RIPRISTINO DEGLI INTONACI AMMALORATI E SOSTITUZIONE PARASPIGOLI NEI PARAPETTI
 - raschiatura a fondo e spicconatura - laddove necessario - dell'intonaco esistente ammalorato dei parapetti

- inserimento di reti porta-intonaco anti-fessurazione
 - formazione del nuovo intonaco
 - rimozione dei paraspigoli arrugginiti nel lato esterno dei parapetti

- raschiatura, pulizia e inserimento dei nuovi paraspigoli in lamiera zincata
 - stuccatura dei paraspigoli
- TINTEGGIATURA
 - tinteggiatura di tutte le superfici previste nel progetto dopo opportuna applicazione di fissativo compatibile con la tinta e la muratura (tinteggiatura nei lati interno ed esterno dei parapetti, e specchiature ad angolo nello spigolo della parete verticale).

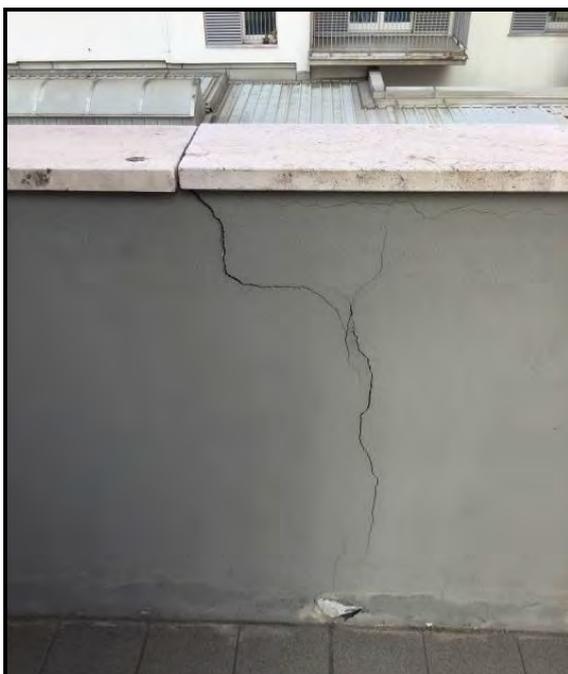
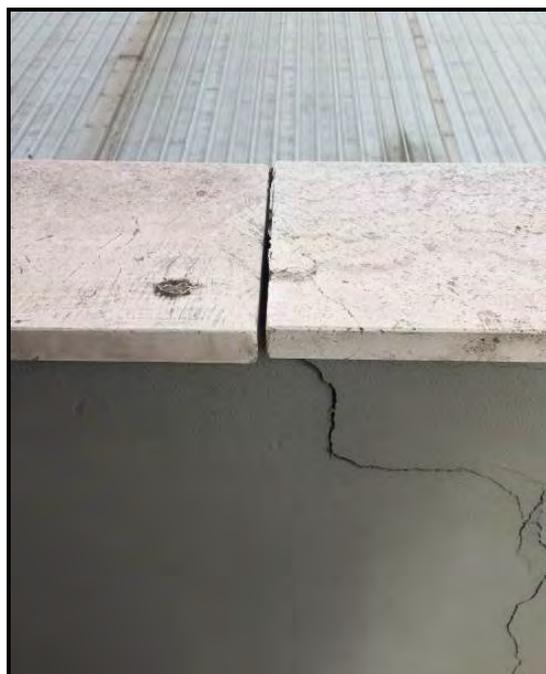
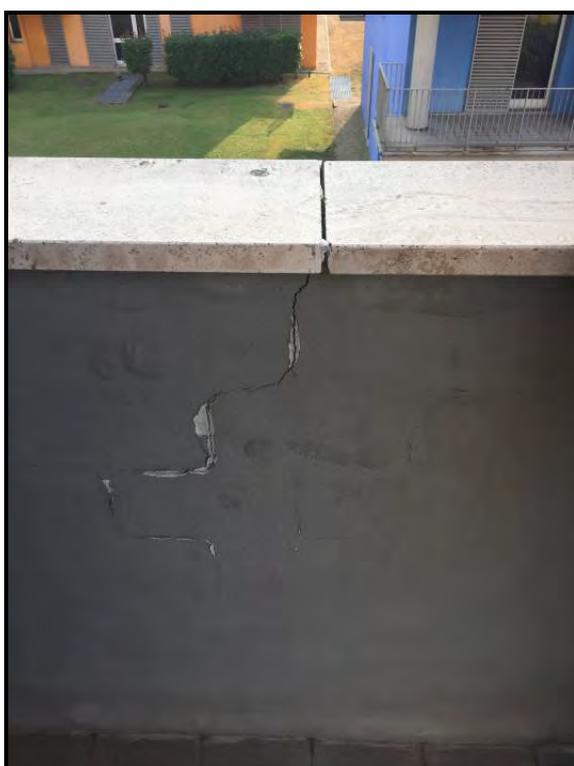
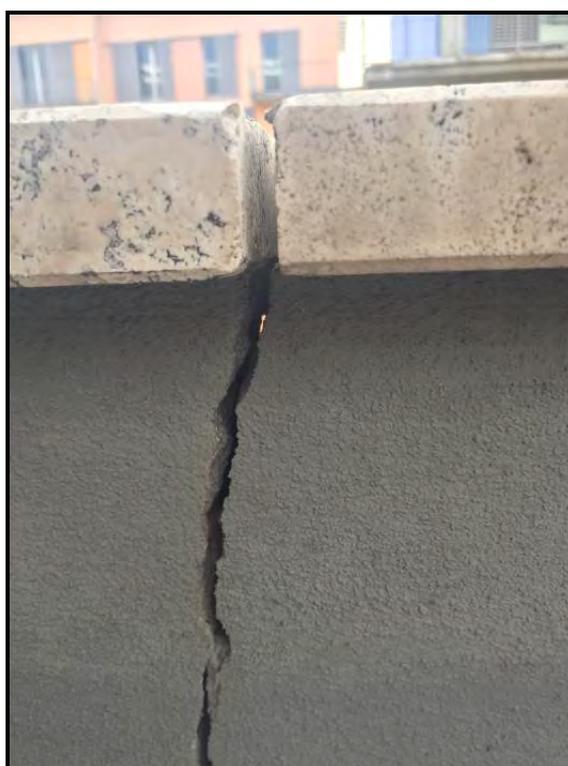
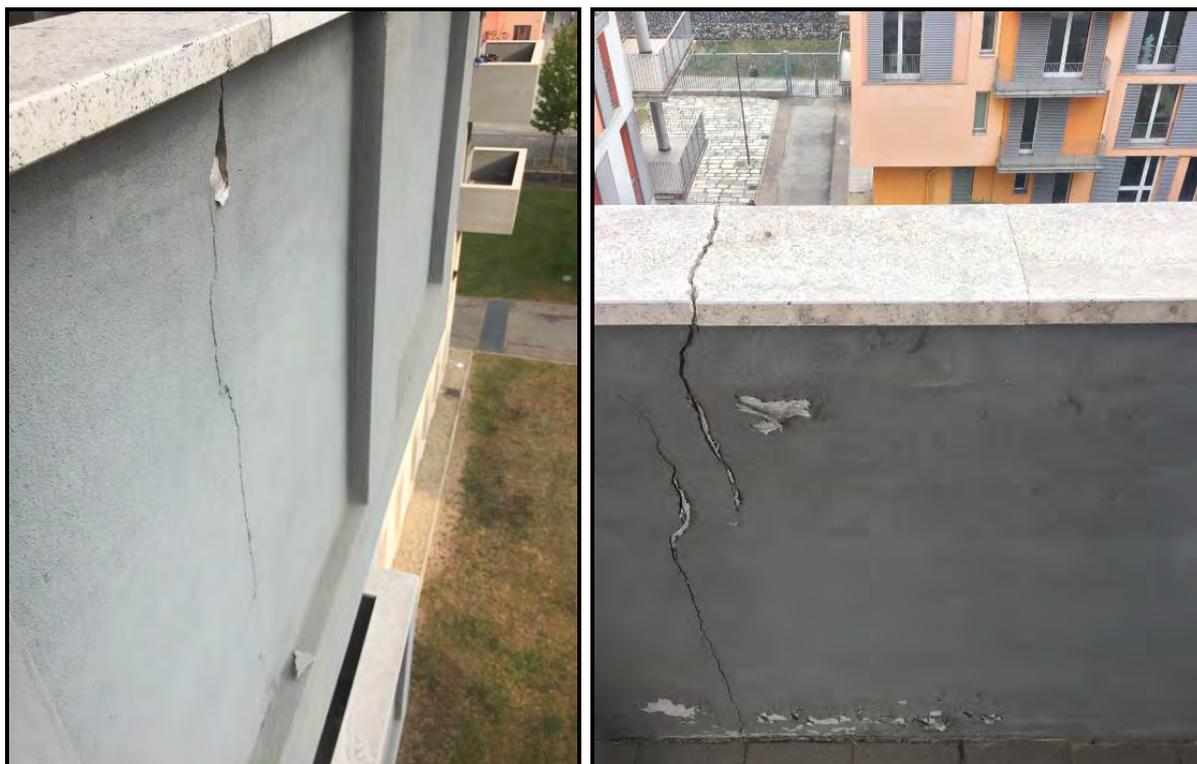
- Problema riscontrato: fessurazione pseudo-verticale nella muratura del parapetto
- Intervento: realizzazione di un intaglio verticale nella muratura e inserimento di giunto di dilatazione (dopo opportuna rimozione della copertina in materiale lapideo che dovrà essere opportunamente stoccata e conservata e che verrà riposizionata al termine dei lavori)

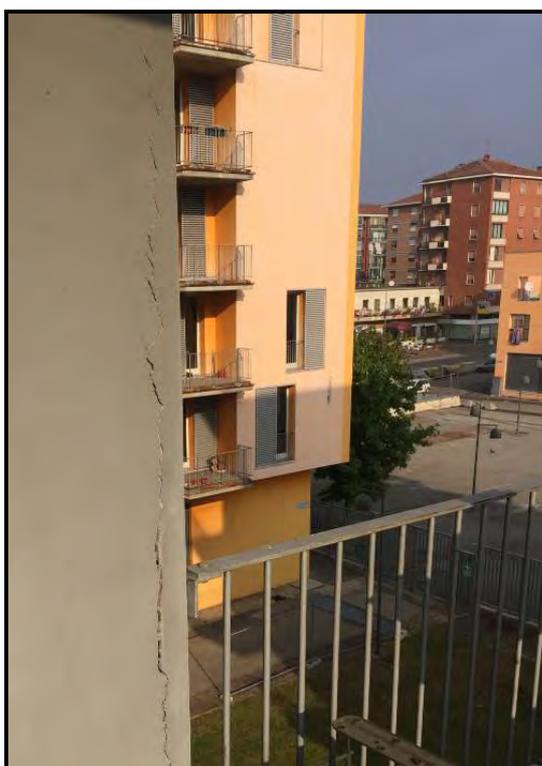
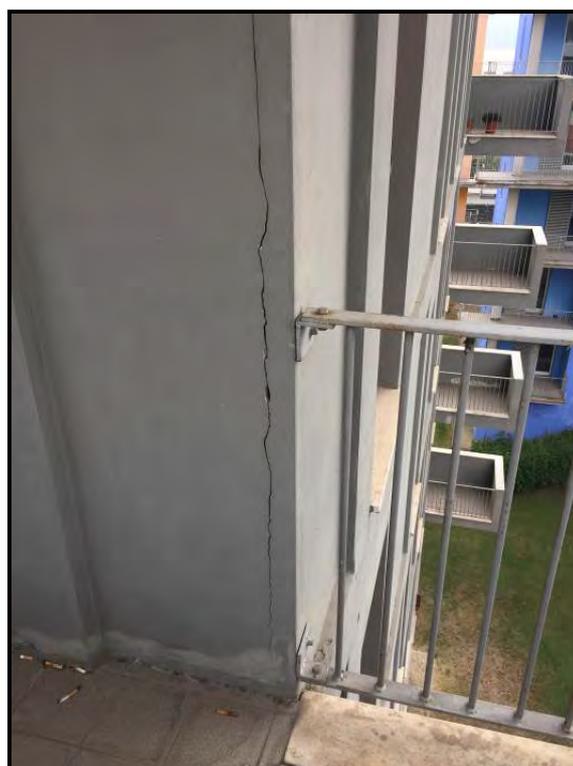
- Problema riscontrato: fessurazione verticale nella partizione esterna verticale in corrispondenza dello spigolo dell'edificio.
- Intervento: spicconatura e rimozione dell'intonaco e ricostruzione dello spigolo (paraspigolo, reti portaintonaco, ecc.)

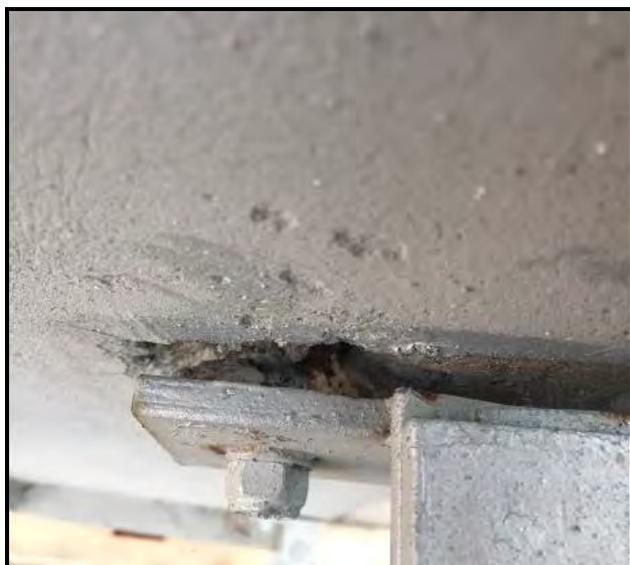
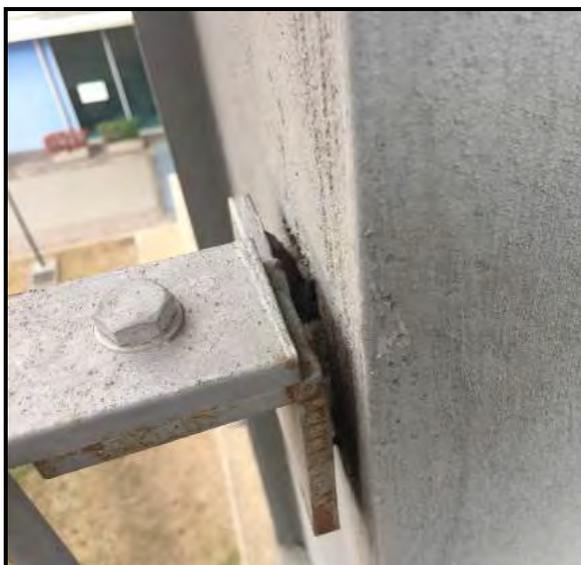
- Problema riscontrato: distacco del collegamento tra ringhiera metallica e partizione verticale
- Intervento: rimozione vite tassellata, ricostruzione della muratura, foratura e ripristino del collegamento

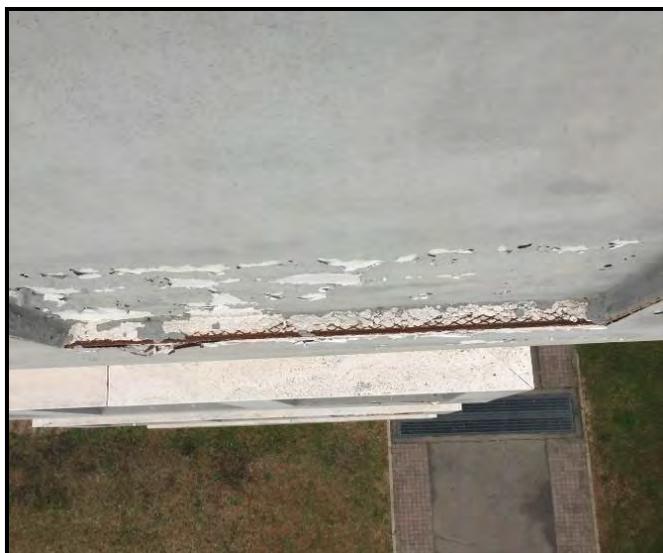
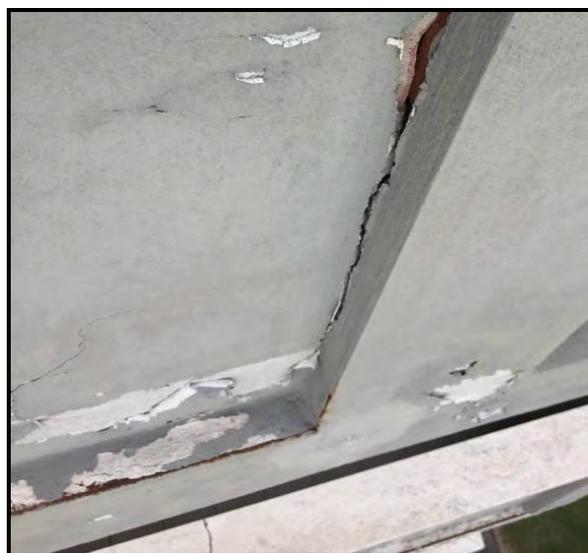
- Problema riscontrato: parasigoli nel lato esterno del parapetto esposti all'aria
- Intervento: rimozione vecchi parasigolo, raschiatura, pulizia, inserimento nuovo parasigolo e stuccatura

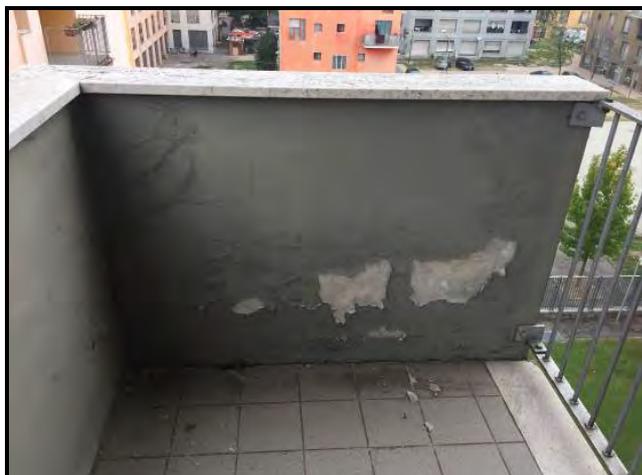
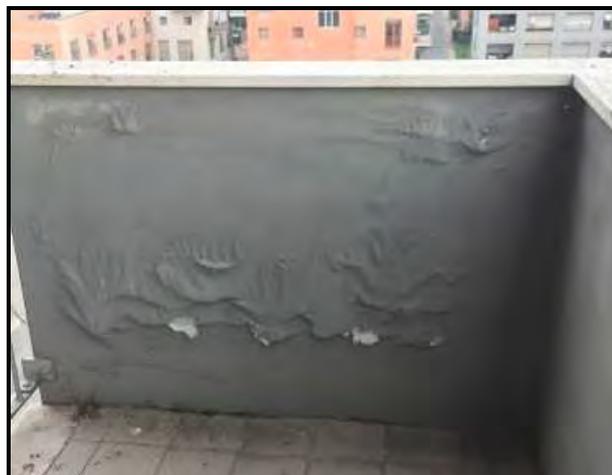
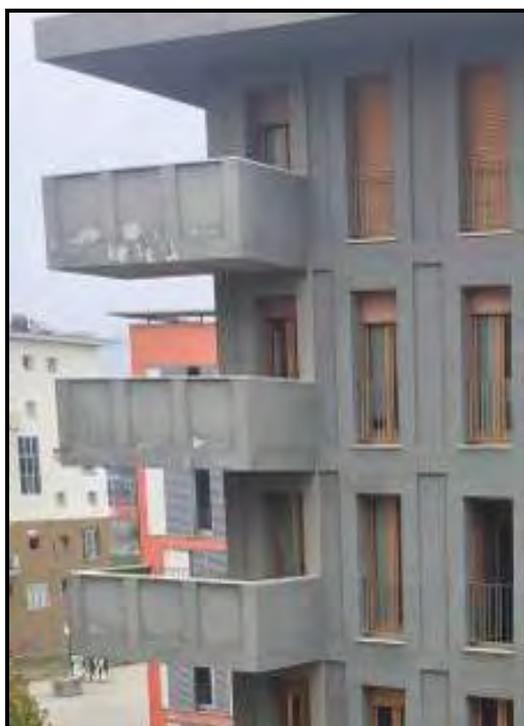
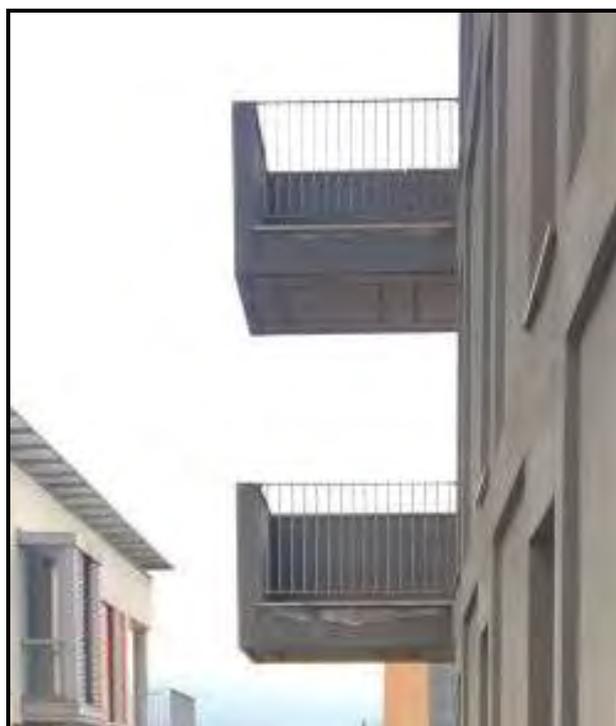
- Problema riscontrato: intonaco ammalorato nei lati interno ed esterno dei parapetti
- Intervento: raschiatura e spicconatura del vecchio intonaco, inserimento di rete porta-intonaco, formazione del nuovo intonaco

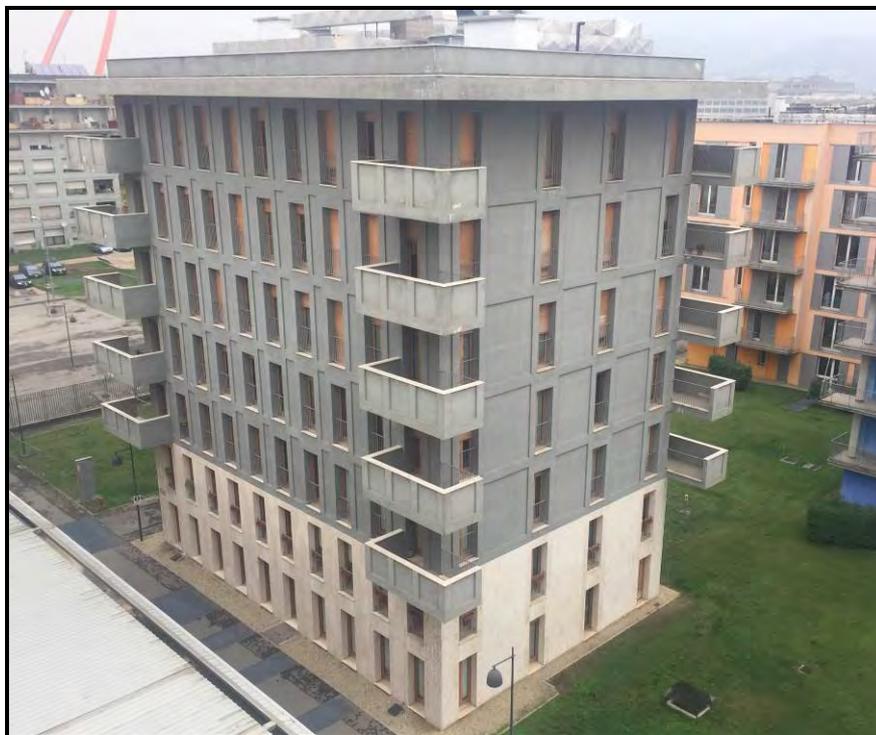
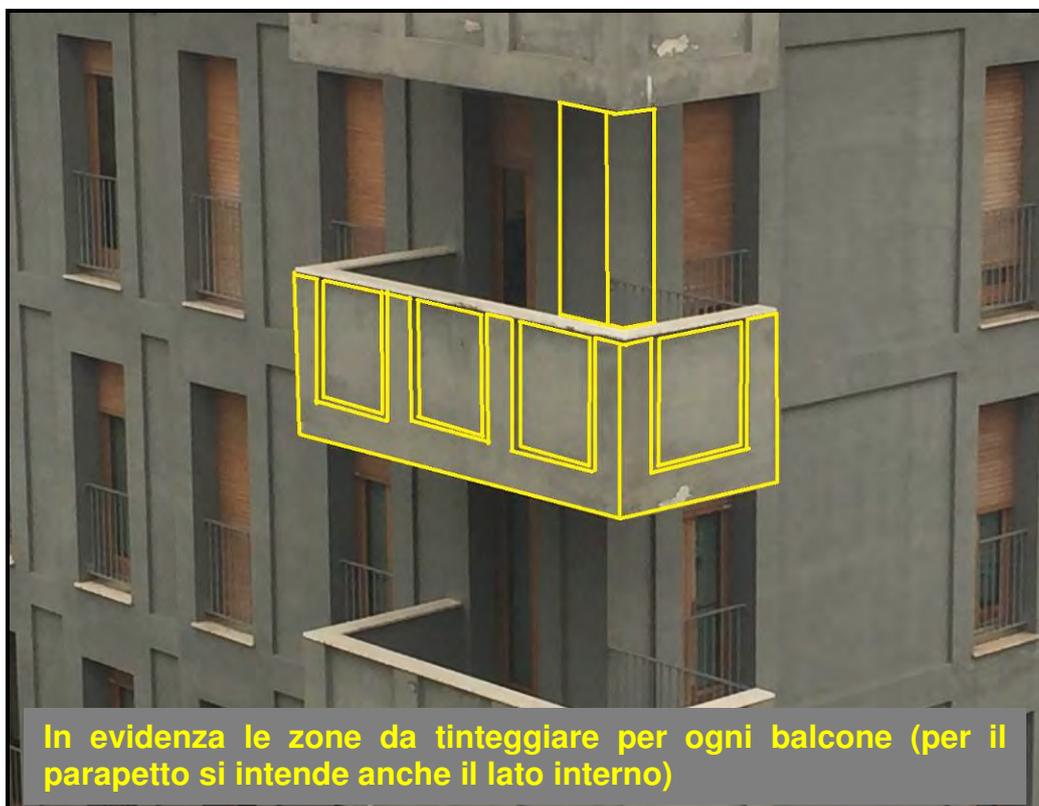
- Problema riscontrato: lavorazioni previste nel presente progetto su muratura dei parapetti e partizioni verticali
- Intervento: tinteggiatura di tutte le superfici previste nel progetto dopo opportuna applicazione di fissativo compatibile con la tinta e la muratura (tinteggiatura nei lati interno ed esterno dei parapetti, e specchiature ad angolo nello spigolo della parete verticale). TUTTI I 20 BALCONI.

In evidenza le zone da tinteggiare per ogni balcone (per il parapetto si intende anche il lato interno)

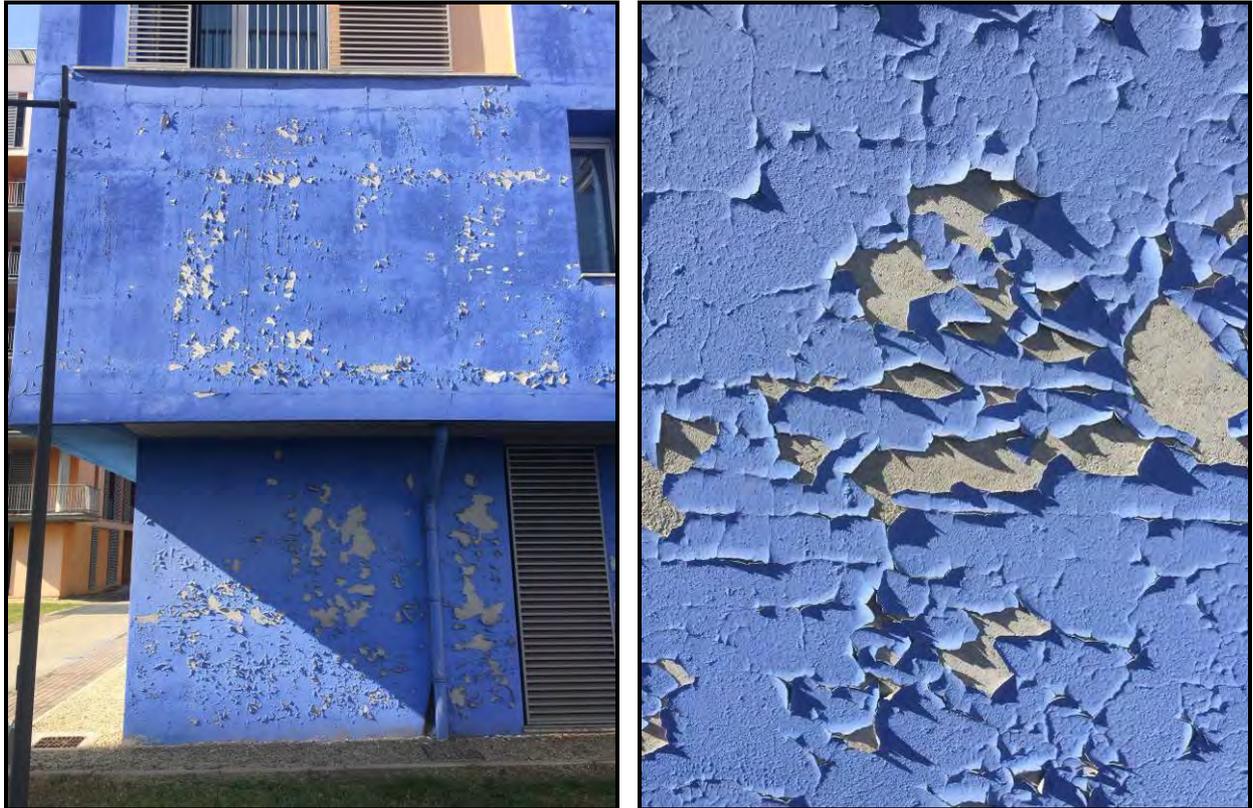
L'edificio presenta una evidente sfogliatura della tinta delle pareti esterne, in particolar modo nelle due facciate che danno verso sud e verso est. Nella maggior parte della superficie esterna si osserva una condizione stabile dell'intonaco mentre il distacco riguarda la sola tinteggiatura come si evince dalla Figura 12.

Figura 12: Palazzina C1 – in evidenza il distacco della tinta dall'intonaco

- pulizia e tinteggiatura di tutte le partizioni verticali esterne, tinteggiatura delle parti metalliche.

- PREPARAZIONE DELLA SUPERFICIE E TINTEGGIATURA
 - raschiatura e lavatura a fondo delle vecchie tinte, stuccatura e scartavetratura da eseguirsi su intonaco esistente già tinteggiato
 - preparazione della superficie da tinteggiare e applicazione di fissativo compatibile sia con la superficie da tinteggiare che con la tinta
 - tinteggiatura di tutte le superfici previste nel progetto
- SMONTAGGIO DEL PONTEGGIO TUBOLARE
 - smontaggio del ponteggio tubolare lungo i quattro lati dell'edificio e di tutti gli apprestamenti.

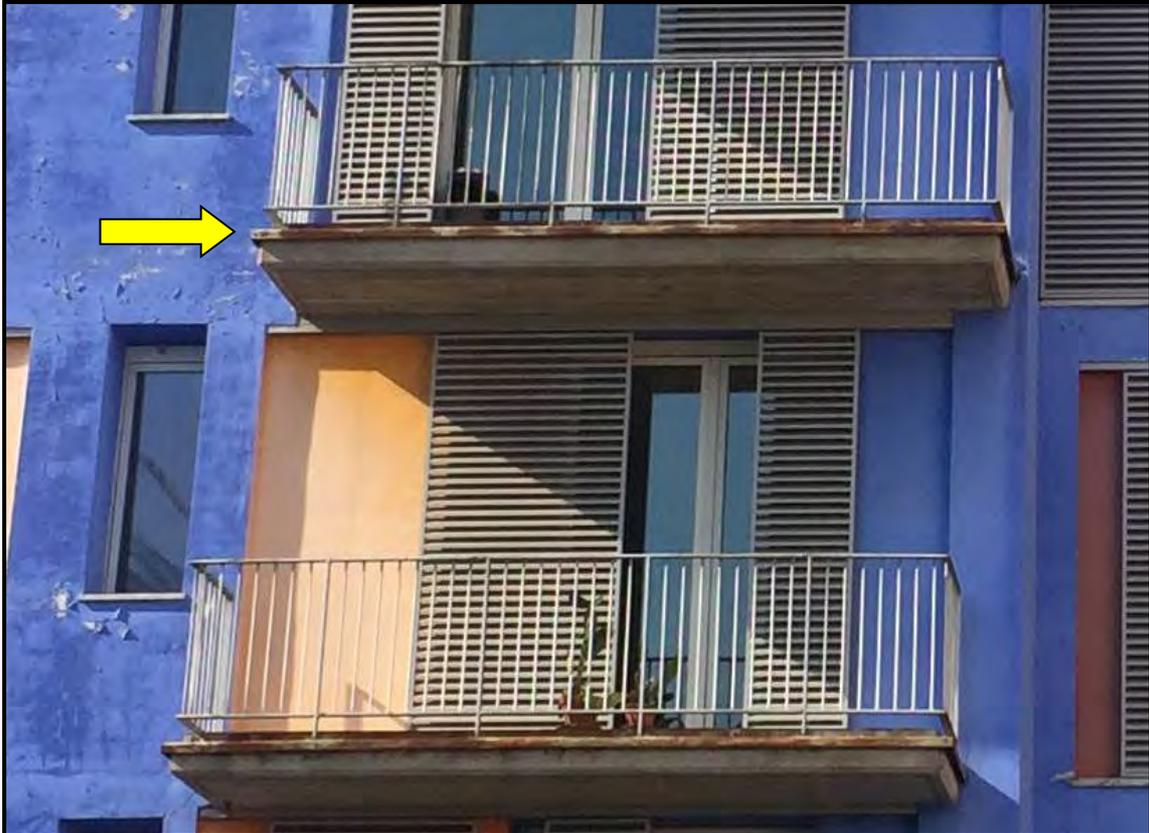
Per quanto concerne i balconi e le aperture in facciata, l'edificio presenta una parziale corrosione degli elementi metallici quali parapetti, ringhiere e frontalini (Figura 13).

Figura 13: Palazzina C1 – in evidenza la corrosione delle parti metalliche

- impedire all'acqua (meteorica e all'umidità) di infiltrarsi e dilavare, corrodere e degradare gli elementi in laterizio che costituiscono i tamponamenti esterni;
- preservare gli elementi metallici quali parapetti, ringhiere e frontalini dalla corrosione attraverso la ritinteggiatura;
- mantenere in buono stato l'immobile e garantirne una completa fruibilità anche in termini estetico-architettonici.

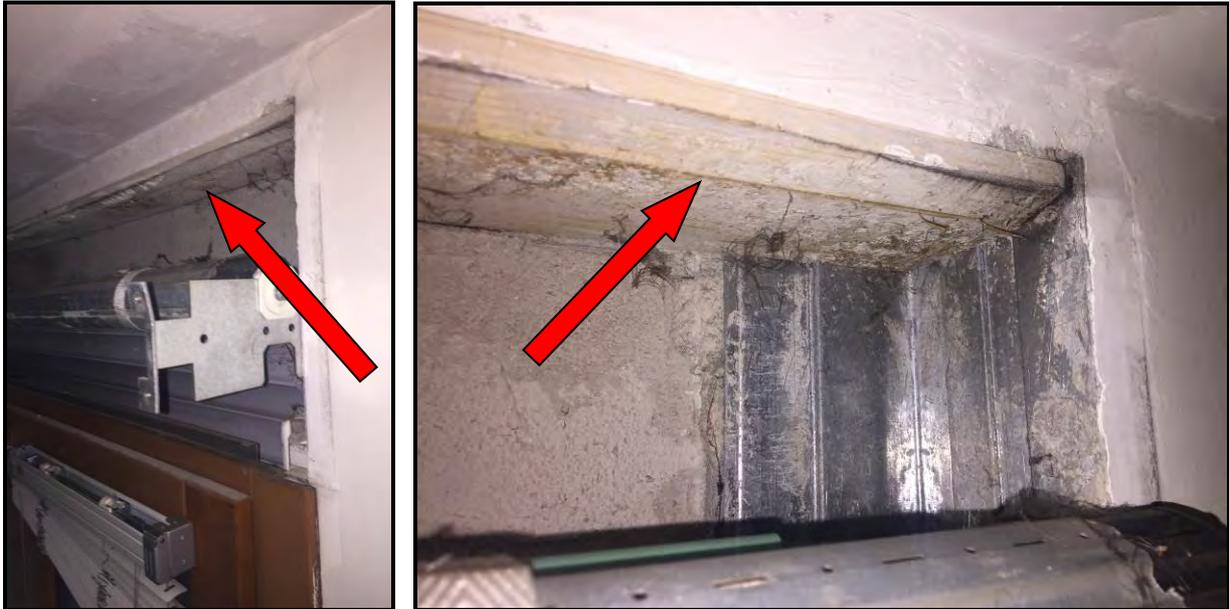
Figura 16: Palazzina D0 – cassonetto dell'avvolgibile aperto – in evidenza il listello in legno nella parte superiore del cassonetto che funge da battuta per il coperchio

- inserimento di un listello di legno nel cassonetto che funga da battuta per il coperchio e sostituzione della guarnizione isolante perimetrale.

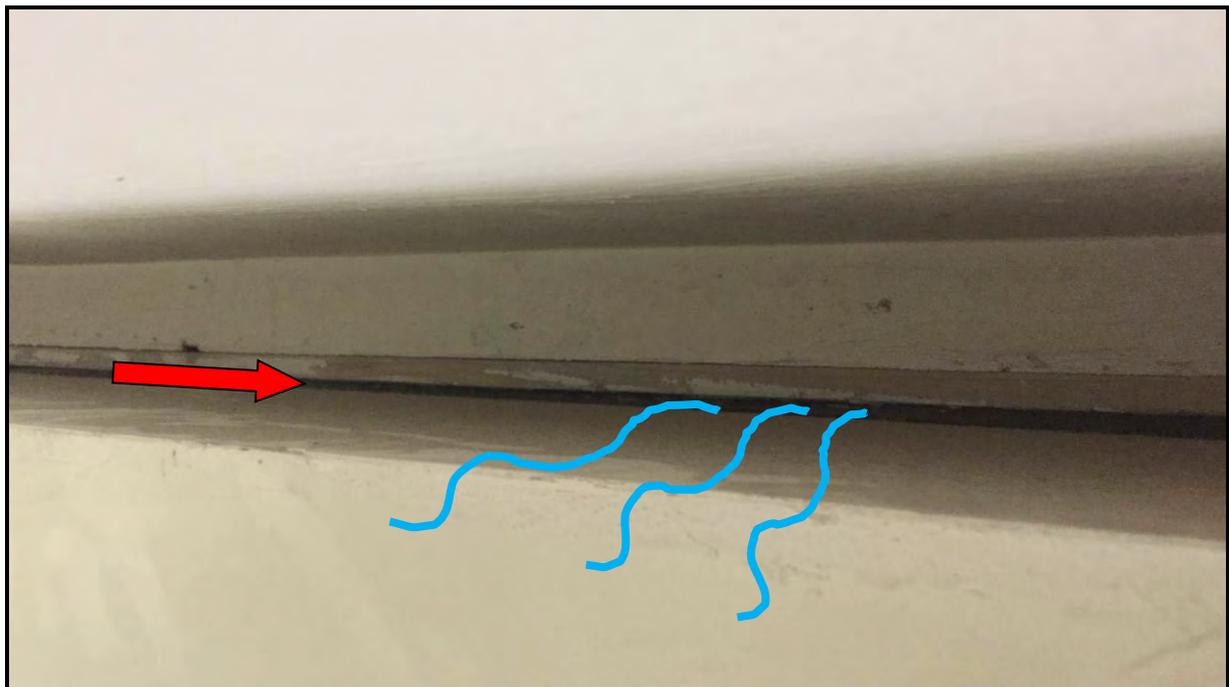
A differenza degli altri edifici dell'ex-MOI, la palazzina D0 è caratterizzata da infissi esterni provvisti di tapparelle in plastica (anziché persiane in alluminio). In particolare nella parte superiore del cassonetto dell'avvolgibile, si riscontrano la chiusura non perfetta dello stesso contro la parete e l'usura della guarnizione isolante incollata sul perimetro del cassonetto che comportano conseguentemente l'ingresso di spifferi d'aria fredda dall'esterno verso i locali.

Figura 17: Palazzina D0 – cassonetto dell'avvolgibile chiuso – in evidenza lo spiffero nella parte superiore dovuto alla chiusura non perfetta del coperchio sul listello di legno

- VERIFICHE PRELIMINARI
 - verifica di eventuali parti ammalorate
 - individuazione dell'area di cantiere
- SMONTAGGIO DEL CASSONETTO
 - smontaggio del coperchio dall'interno dell'edificio;
 - rimozione della guarnizione usurata
 - pulizia del vano
- INSERIMENTO DEL LISTELLO E DELLA GUARNIZIONE
 - inserimento del listello di legno nella parte superiore del cassonetto adeguatamente lavorato e sagomato per creare la nuova battuta del coperchio;
 - incollaggio della guarnizione in PVC sul bordo del coperchio
- RIMONTAGGIO DEL CASSONETTO
 - rimontaggio del coperchio;
 - verifica della perfetta tenuta della chiusura.
